თარხან-მოურავების სასახლე „მარშალიანთ სასახლე“

წინა სარესტავრაციო-კვლევითი პროექტი

თბილისის სახელმწიფო სამხატვრო აკადემია
რესტავრაციის, ხელოვნების ისტორიისა და თეორიის ფაკულტეტი

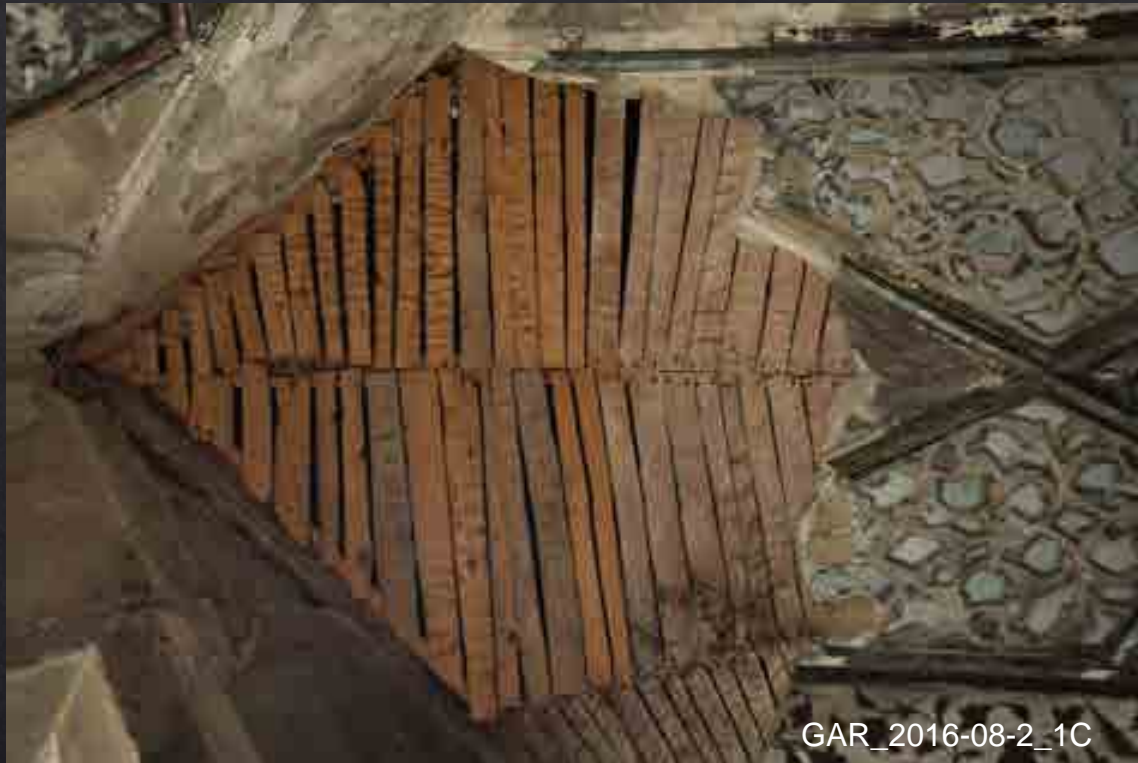
GAR_2016-08-2_1C

„ჩინურ ოთახში“ არსებული საფუძვლის ფენები.
არსებულლი დაიზანებებიდან დგიდნება,რომ ჭერის დეკორის
საფუძველს წარმოადგენს ხის ლარტყი,ხოლო კედლები ნაგებია
გამომწვარი აგურით.

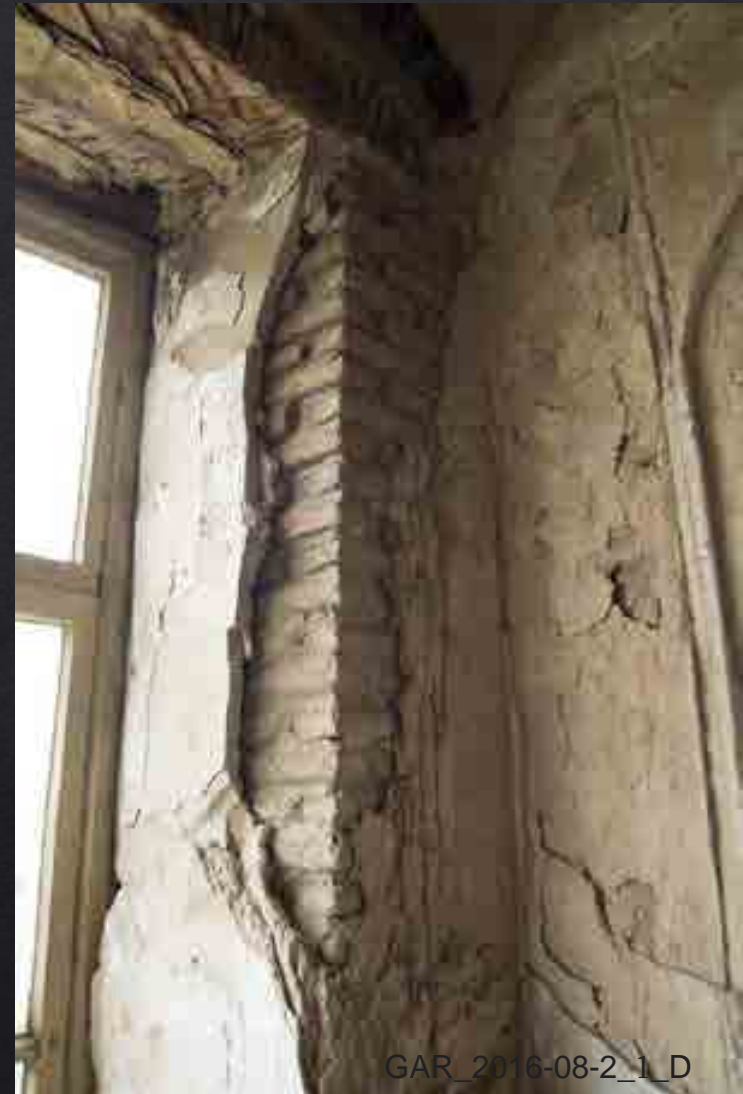
GAR_2016-08-2_1_D

ფოტო: არსებული ბათქაშის ფენები. ბათქაშის ფენებს აღენიშნება გაფხვიერება, განშრევა და ბზარები. გაფხვიერებისა და განშრევაების გამოშვები მიზეზი, სასურავიდან ჩამომავალი წყლის ინფიტრაციაა.

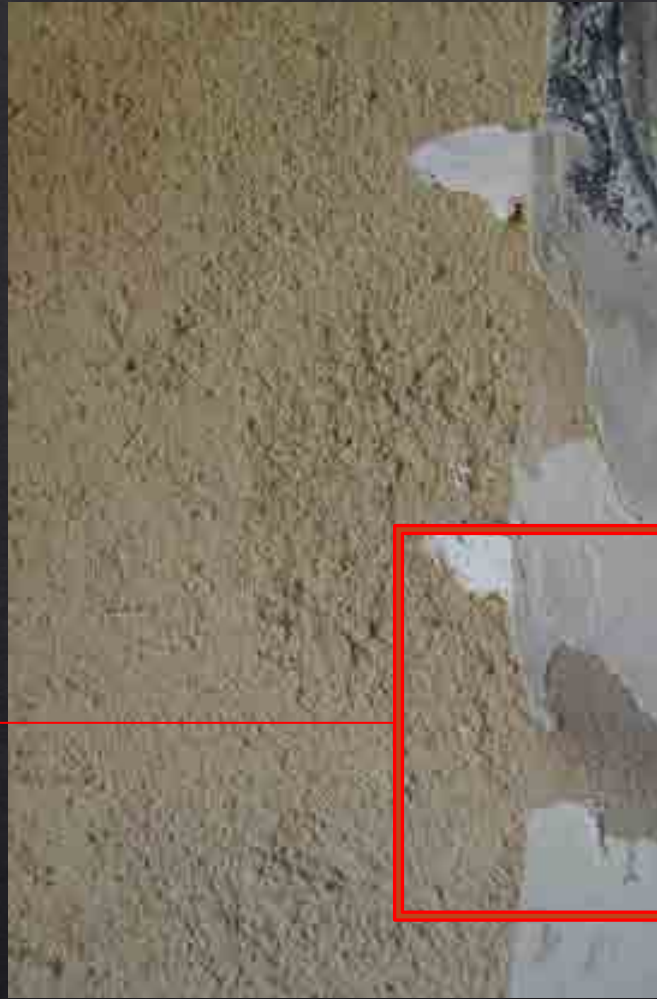
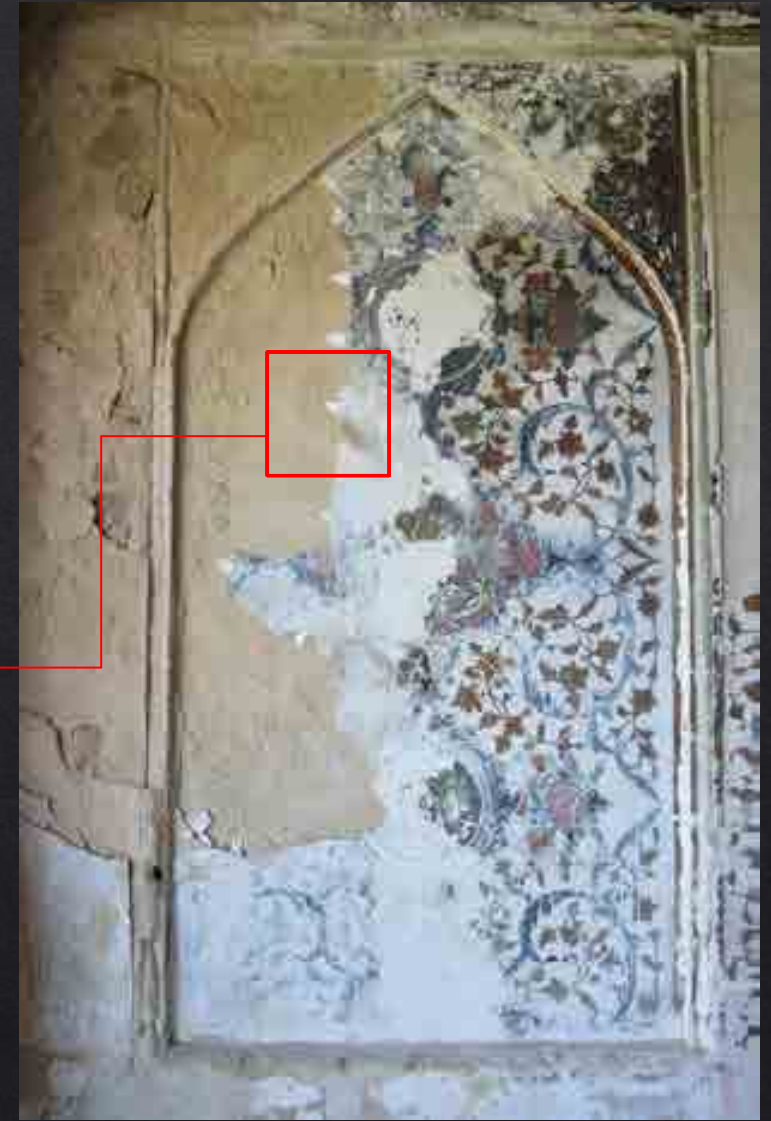
ფოტო: არსებული ბათქაშის ფენები.
ბათქაშის გაფხვიერება.

გაფხვიერებული თაბაშირის ნალესობის კონსოლიდაცია, ზედაპირის გაჟღინთვა განხორციელდეს დაბალი კონცენტრაციის პარალოიდით (პარალოიდ 72), რომელიც უნდა გაიხსნას ეთილის სპირტსა და აცეტონში.

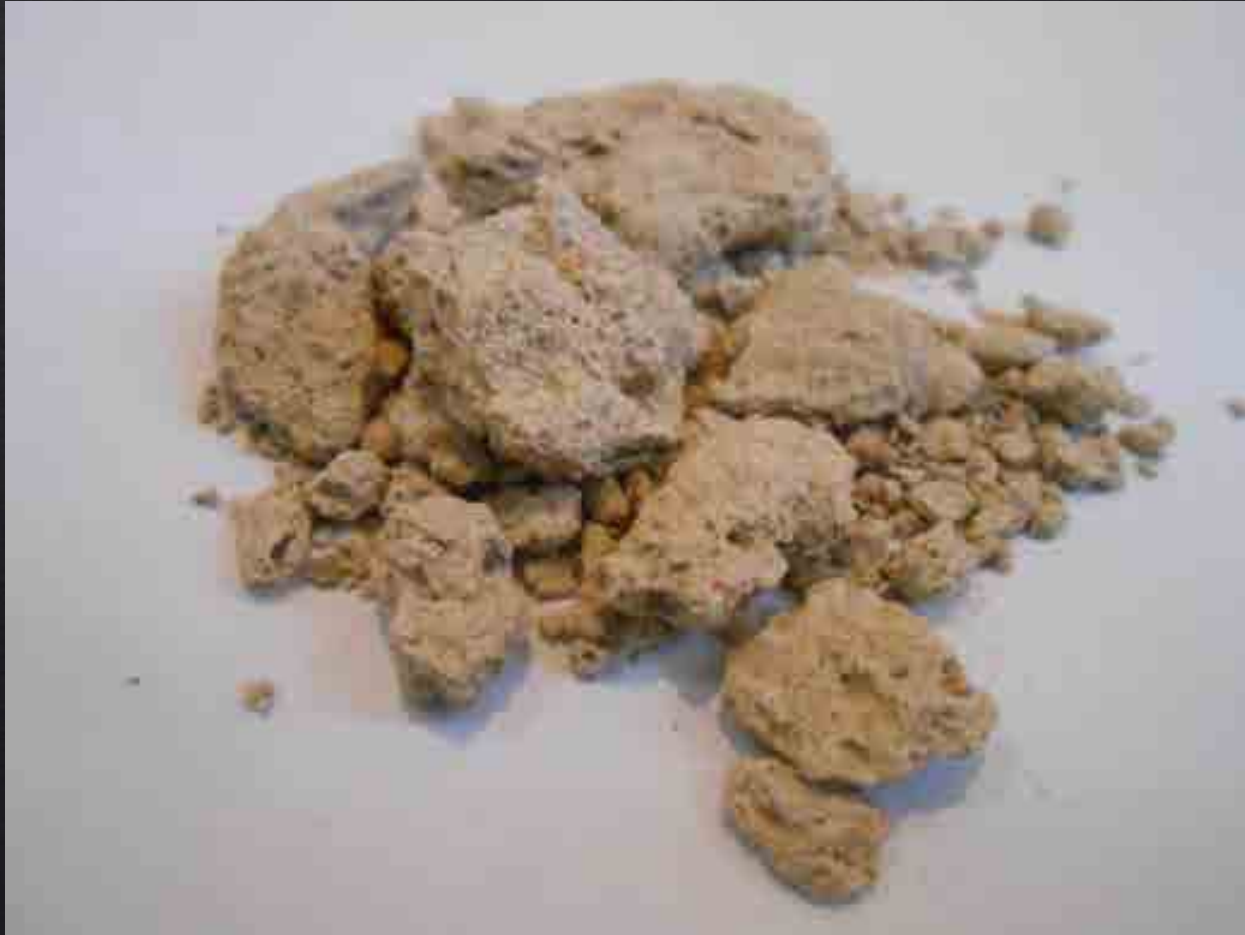
ნიმუში N1/655 - ბათქაში EN – c

ვიზუალურად ნიმუში ფორიანი მოყვითალო ფერის ადვილად ფშვნადი ნალესობაა აგურისფერი და შავი ნუშურა იშვიათი ჩანართებით. სიმაგრე ,დაახლოვებით, 1,5 – 2-ია (ფრჩხილით იკაწრება):

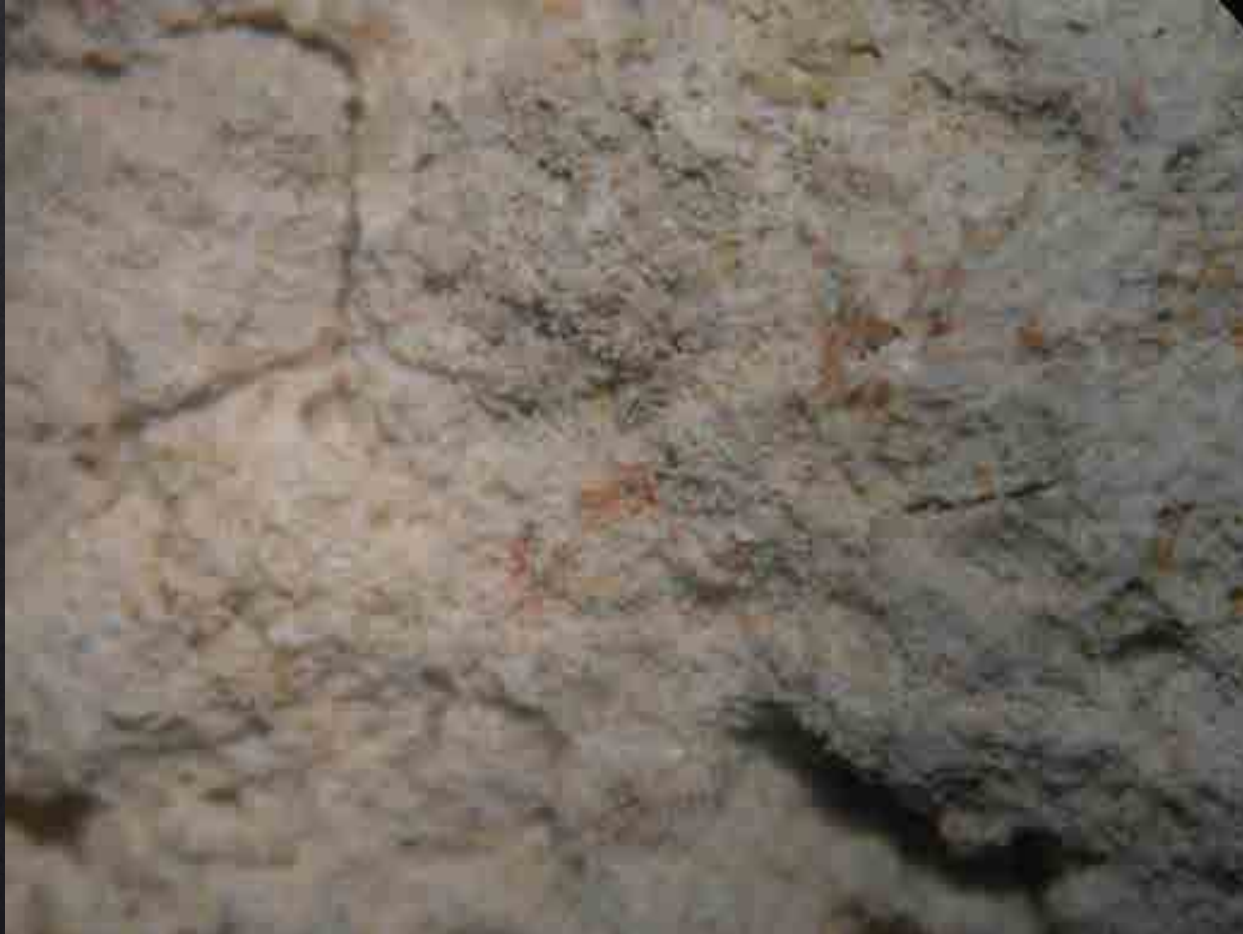
ბინოკულარის ქვეშ ნაღესობა ფორიანია, ყვითელი ფერის ძირითად მასაში შეინიშნება აგურისფერი ნუშურები (თიხა-მინერალები) და წაგრძელებული ბოჭკოვანი 1-3მმ-ის ჩანართები (ნახშირი). ფიქსირდება თაბაშირის კრისტალები. ნაღესობა გაჯს წარმოადგენს:

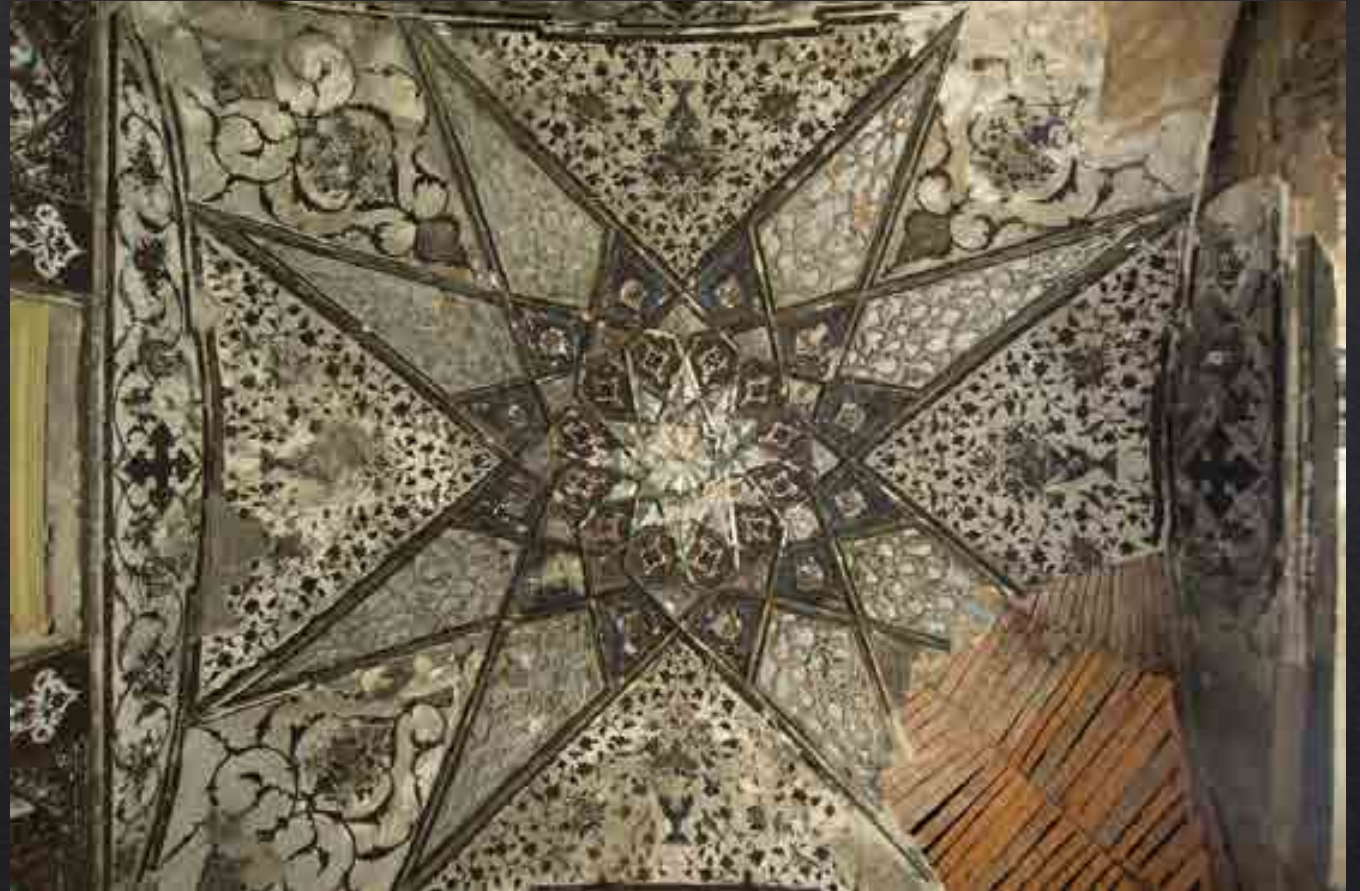
ფოტო: ჭერზე შერულებული ორნამენტული სარკეები. უმეტესი ნაწილი შენარჩუნებულია. აჭინიშნება დანაკარგები, როგორც ბათქაშის ასევე დეკორატიული ელემენტების.

მოხდეს დაკარგული ადგილების აღდგენა, თავდაპირველი თხელი სარკის მსგავსი მასალით.

მოხდეს სარკის ორნამენტული ფორმების ზუსტი გამოყვანა, თავდაპირველი შესრულების მსგავსი სარკის დეტალების ლაკონური გამეორებით

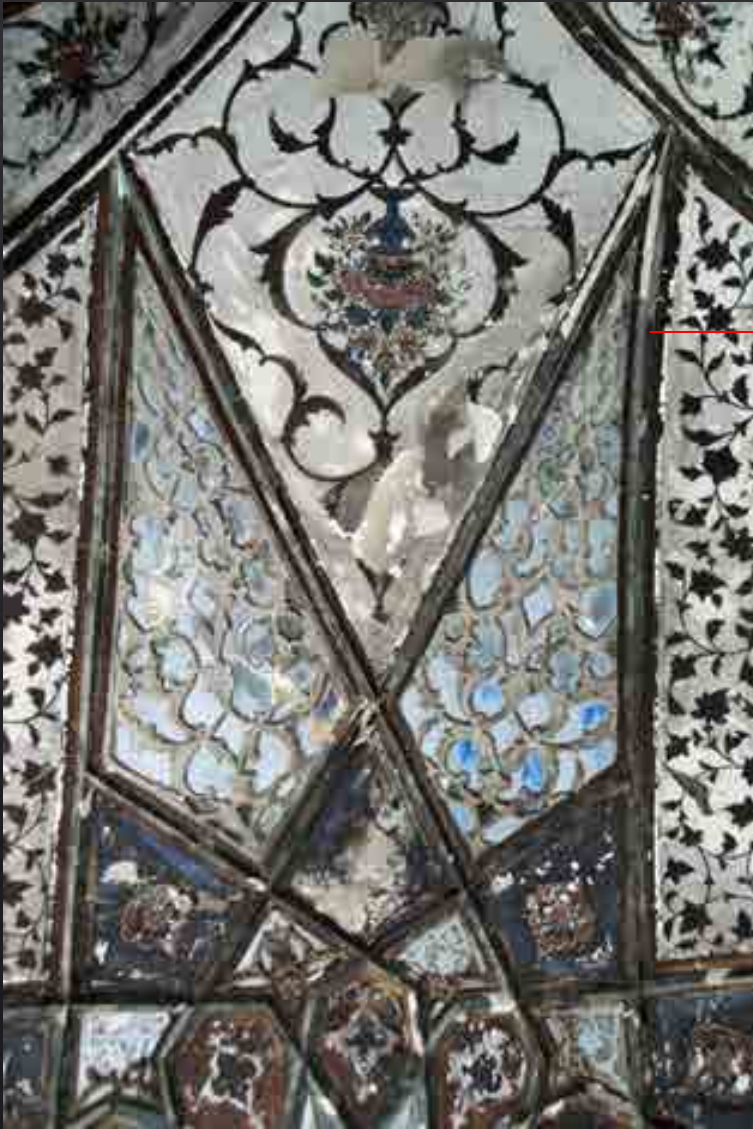
დაზიანებების დამატებით
 იდენტიფიკაციისთვის, განხორციელდა
 მაკრო-ფოტოგრაფიით კვლევა. დეკორატიულ
 ელემენტებზე გამოვლინდა მიკრო ბზარები

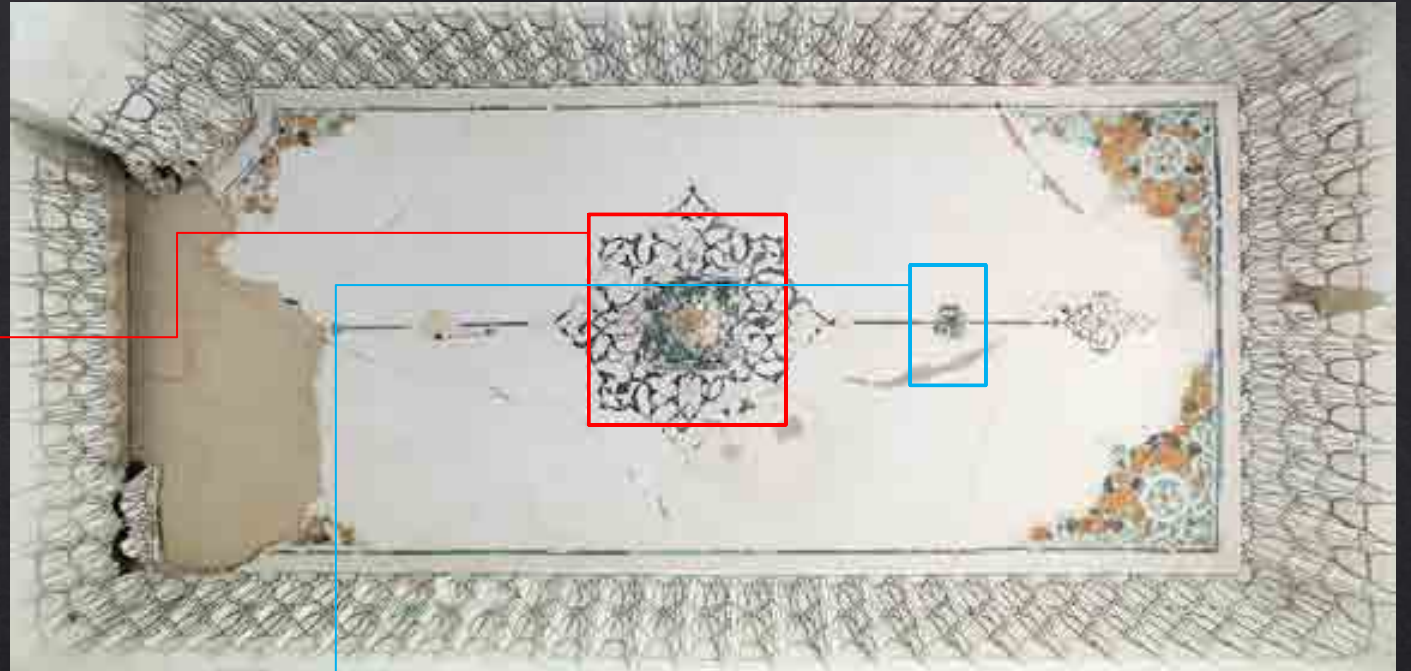
სააკტო დარბაზის დეკორატიული ჭერი შესრულებულია თაბაშირის ფორმებზე დატანილი დეკორატიული სარკითა და ზეთის საღებავით. აზიანება აღინიშნება, როგორც დეკორატიულ ელემენტებზე ასევე ნლესობის ფენაზე.

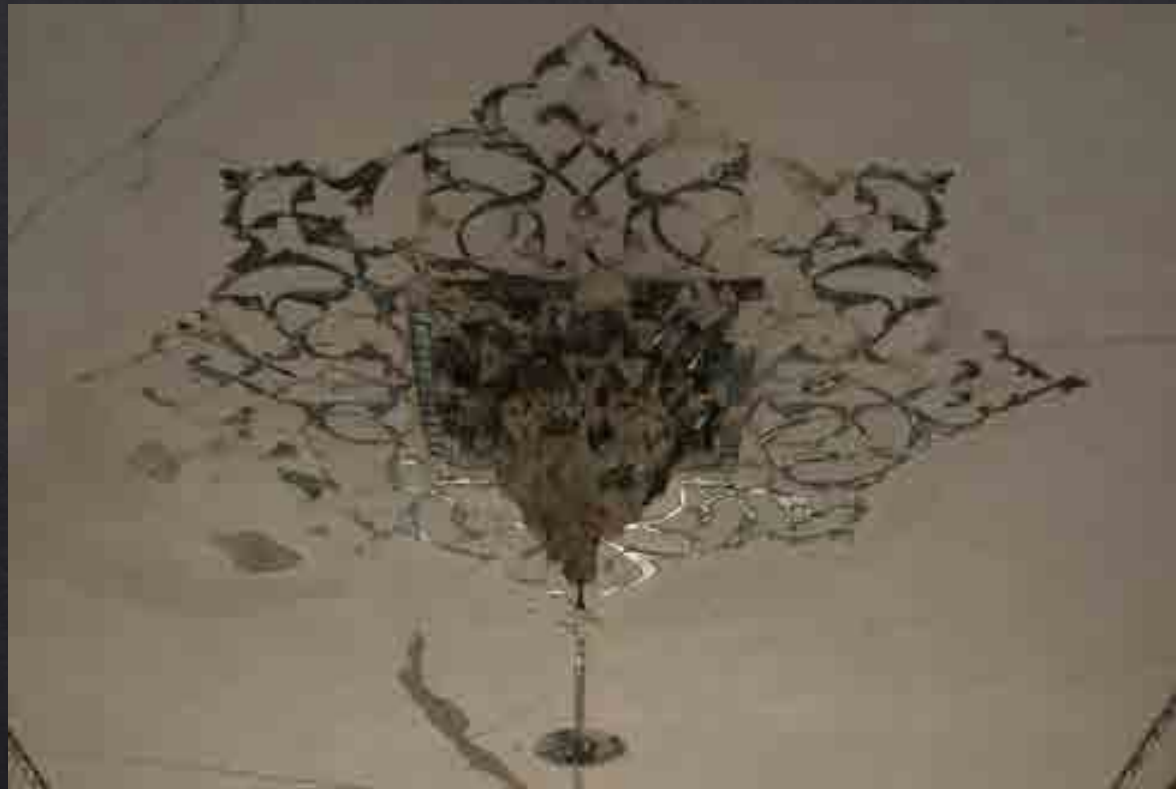
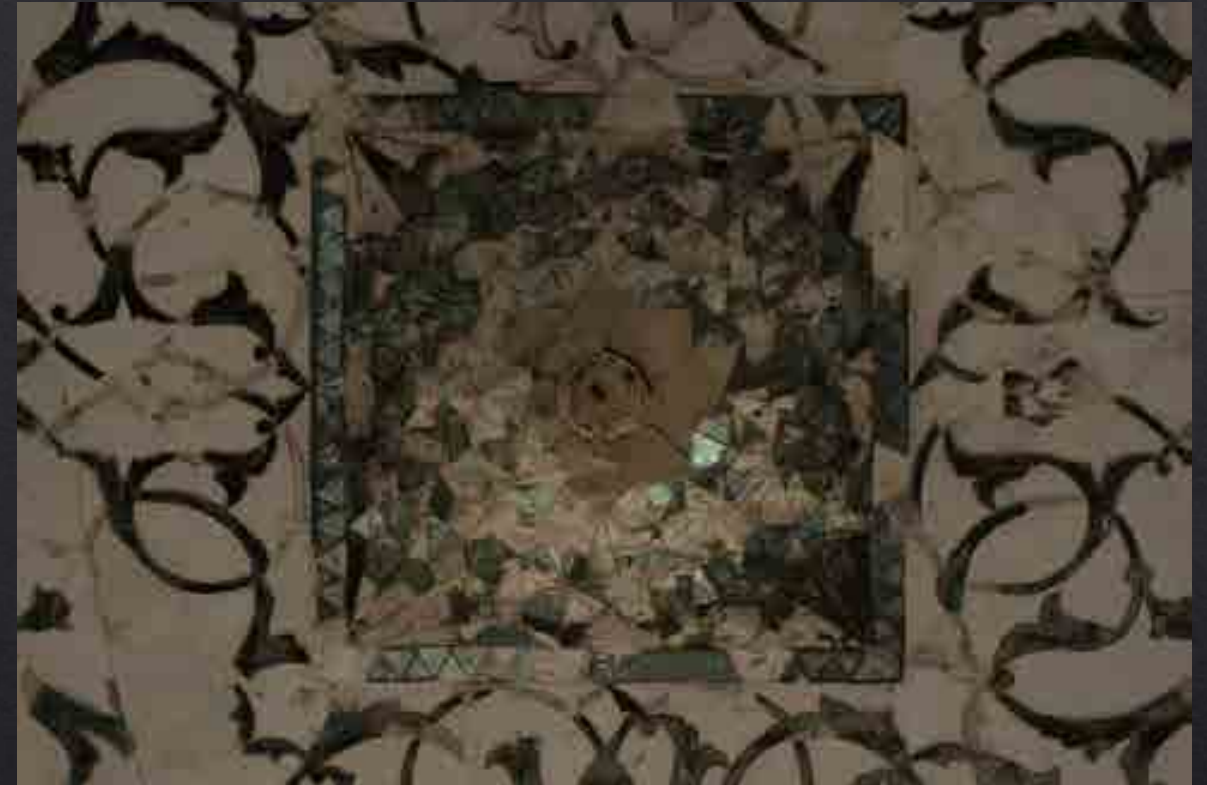
სააქტო დარბაზის დეკორატიული ჭერიჭალი. აღინიშნება დეკორატიული სარკეების დანაკარგი. ბზარები და წყლის ინფილტრაცია.

- საკონსერვაციო, გამაგრებითი სამუშაოების დაწყებამდე აუცილებელია აღმოიფხვრას ძეგლის დამაზიანებელი ფაქტორები (წყლის ინფილტრაცია)
 - არქიტექტურის საკონსერვაციო სამუშაოებს დაწყებას წინ უნდა უძღოდეს ინტერიერის გადაუდებელი საკონსერვაციო სამუშაოები
 - ინტერიერის განსაკუთრებულად კრიტიკულ ადგილებში, საჭიროების შემთხვევაში მოეწყოს და დამაგრდეს სპეციალური, რბილი მასალის (ღრუბელი) დამჭერი ქარგილები, რომლებიც ქვემოდან დაიჭერს საფუძველზე მიმაგრებულ ნალესობისა და მხატვრობის ფენებს. ქარგილი უნდა იმეორებდეს ჭერის მოყვანილობას.
 - არქიტექტურის საკონსერვაციო სამუშაოების დროს გათვალისწინებულ იქნას ინტერიერში არსებული მდგომარეობა
 - ძეგლზე ჩატარებულ საკონსერვაციო სამუშაოებს უნდა ხელმძღვანელობდეს კვალიფიცირებული რესტავრატორი
 - საკონსერვაციო სამუშაოების პროცესში უნდა ხორციელდებოდეს ტექნოლოგიისა და მდგომარეობის მუდმივი მონიტორინგი
- უნდა მოხდეს საკონსერვაციო სამუშაოების სრულყოფილი დოკუმენტირება

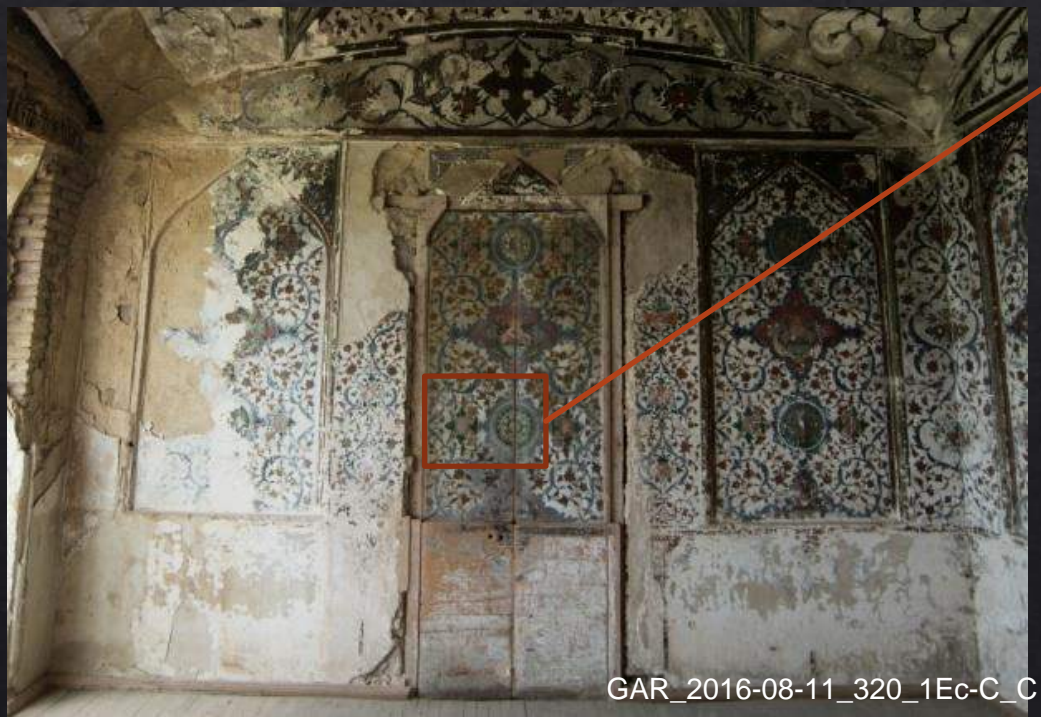
საფუძვლის ფენის მექანიკური დაზიანება.

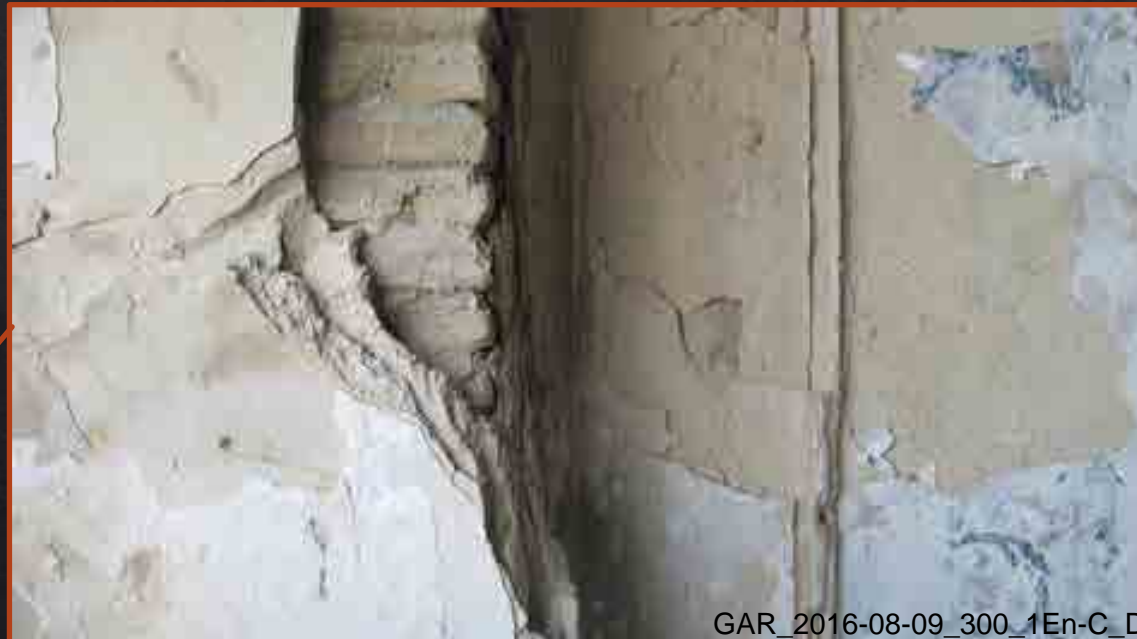
სასახლის ბათქაშის ფენისა და ნაღესობის ორნამენტული დეკორის დანაკარგი ერთ-ერთი მნიშვნელოვანი დაზიანებაა. როგორც ტექნოლოგიის კვლევამ გვიჩვენა ბათქაშის რამდენიმე ფენა გვხვდება, სქელი, საშუალო და თხელი ანუ გრუნტის ფენა. ნაღესობის პირველი ფენის დანაკარგი მხოლოდ პირველი ოთახის ჩრდილო-აღმოსავლეთ ნაწილში გვხვდება. აღნიშნულ ადგილას სავარაუდოა, რომ სახურავის გაუმართაობის გამო წყლის მუდმივმა ზემოქმედებამ გამოიწვია ნაღესობის ფენის სრული დაკარგვა. ბათქაშისა და ორნამენტული ნაღესობის ნაწილობრივი დანაკარგი სასახლის ყველა ოთახში გვხვდება. ხშირია მექანიკური დაზიანებით გამოწვეული ბათქაშის დანაკარგები.

ორნამენტული დეკორისა და ბათქაშის დანაკარგი

მოხდეს დაკარგული და ჩამოტეხილი ბათქაშისა და ორნამენტული ნალესობის აღდგენა, იმ მასალით, რითაც შესრულებულია ორიგინალი ის. ანალიზები.

დაკარგული ადგილების რეკონსტრუქცია არ არის რეკომენდირებული გაკეთდეს ყალიბით, არამედ შეილესოს თაბაშირით და ადგილზე მოხდეს ორნამენტის კვეთა/ძერწვა.

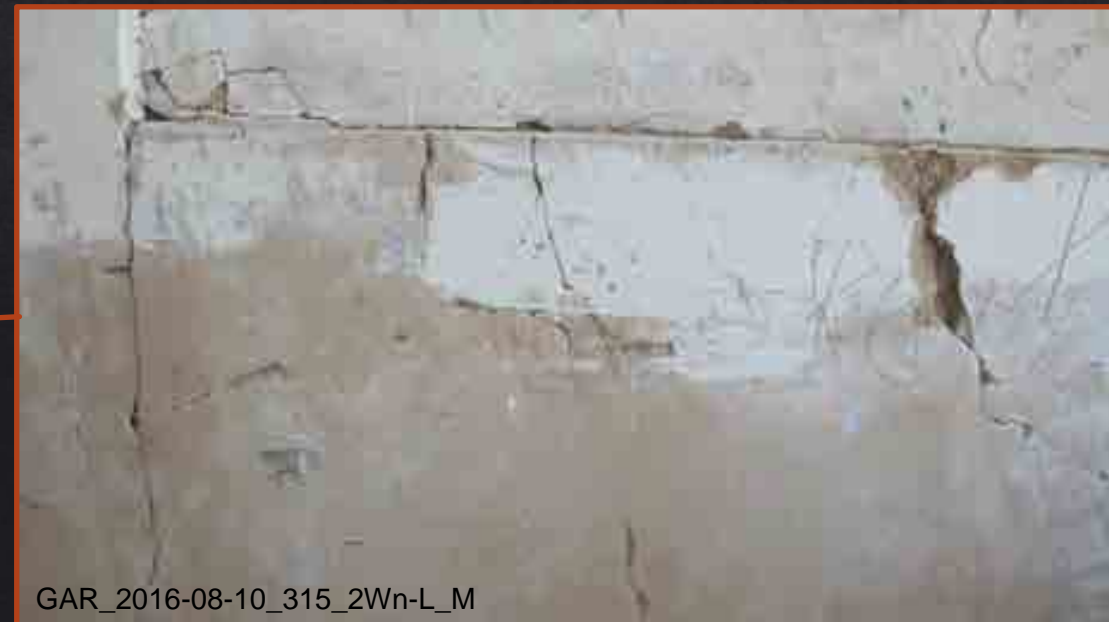
ბათქაშზე არსებული ბზარები

ბზარების გამომწვევი ძირითადი მიზეზი დაკავშირებულია ნაგებობის კონსტრუქციულ გაუმართაობასთან.

დიდი ზომის კონსტრუქციული ბზარები ამოივსოს თაბაშირით, მიკრო და მცირე ბზარების შეწებებისთვის გამოყენებულ იქნას პარალოიდის 40-50% ხსნარი გახსნილი აცეტონში

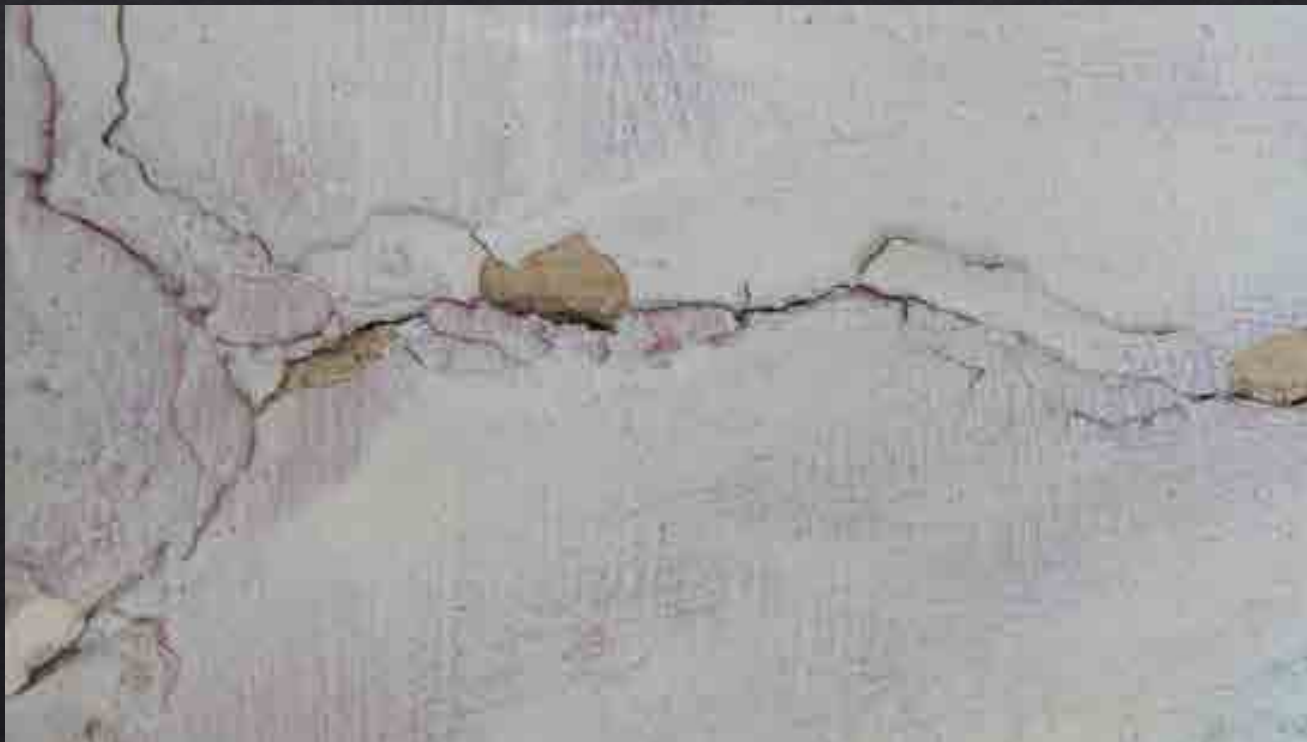
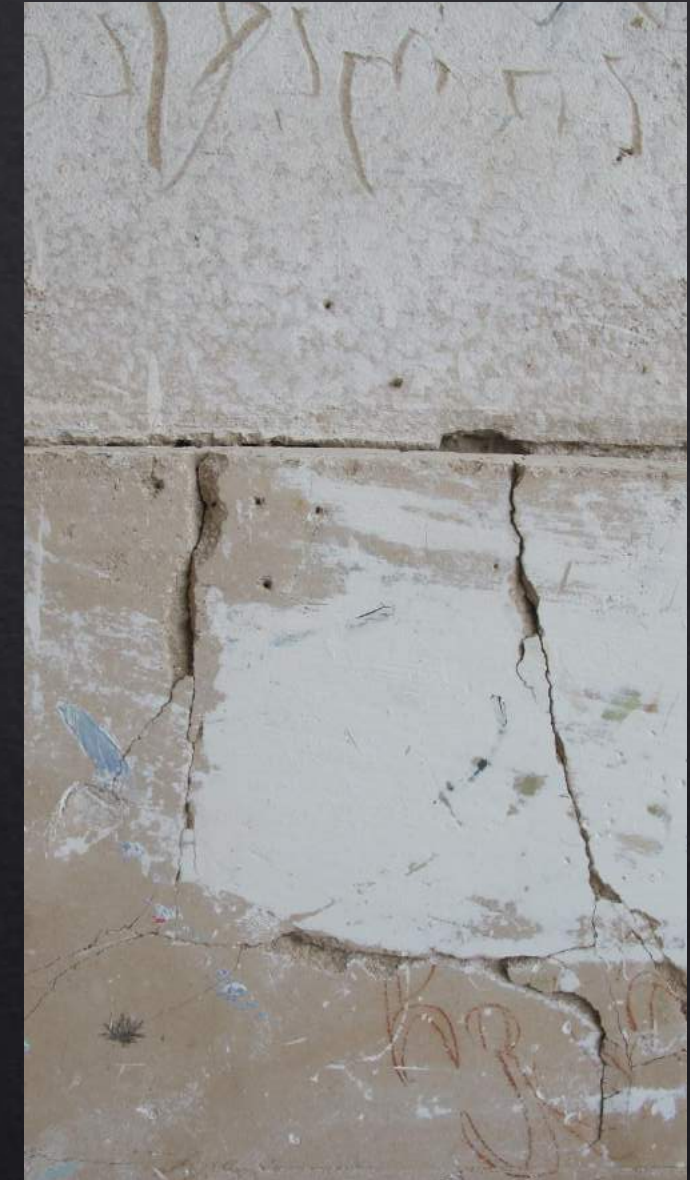
ბათქაშის ფენის განშრევა გამოწვეულია ოთახში არაციკულირებადი ჰაერის შედეგად წარმოქმნილი ტენიანი გარემოთი და წყლის ინფილტრაციით.

ძლიერ დაზიანებული საფუძველის შემთხვევაში მოხდეს ნალესობის მოხსნა, შეიცვალოს მის შიგნით არსებული ფიცრის ცხაურები ახლით და მოხდეს ნალესობის უკან მიმაგრება.

კედელს მოცილებული რელიეფები და ნალესობა კედელთან დაკავშირდეს „დიატონების“ განლაგებით მაღალი გამძლეობის ლითონის **UHTSS** ბოჭკოვანი „ტროსის კონექტორების“ გამოყენებით. (**FIDSTEEL CONNECTOR G FIDIA s.r.l.**), რომელთა ზომაც პროპორციულია მყარი ანკერებისა და არ არის საშიში თვით ძლიერი მიწისძვრის დროს. ამავდროულად არის მარტივი მოსახსნელი და ახასიათებს მაღალი შექცევადობის ინტერვენცია.

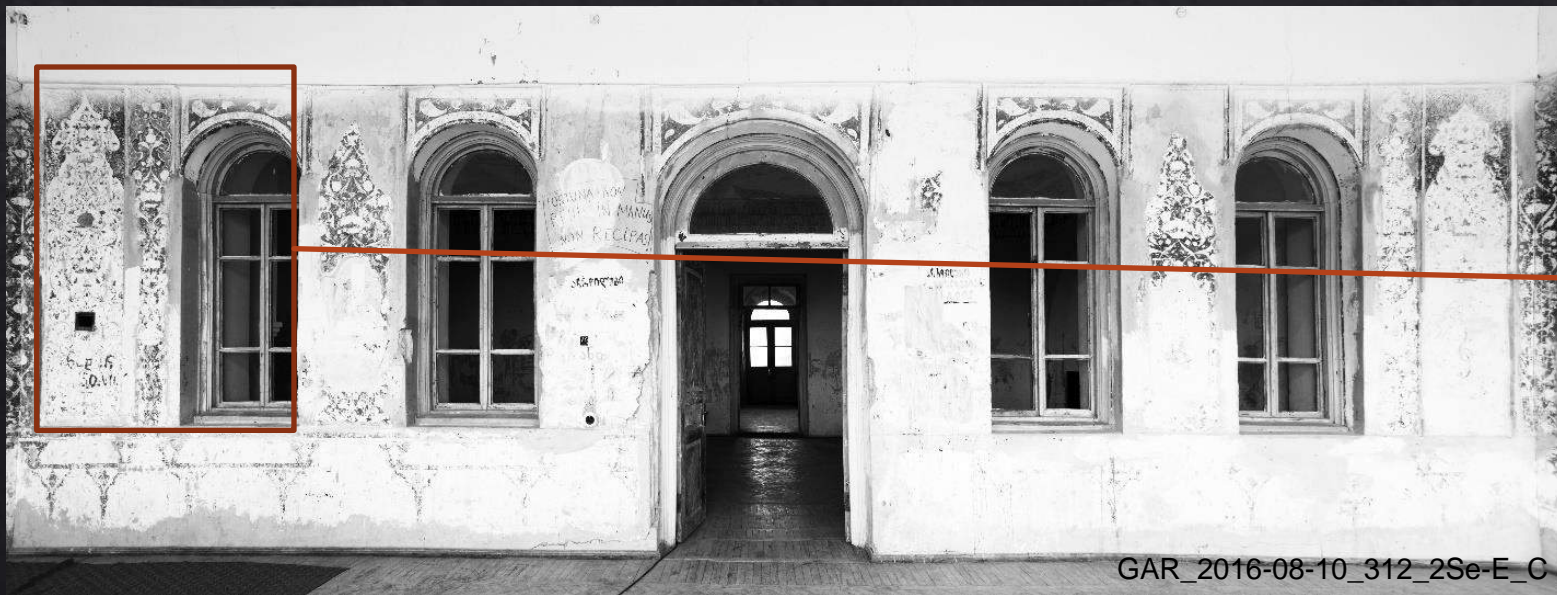
ორნამენტული სარკის დანაკარგი

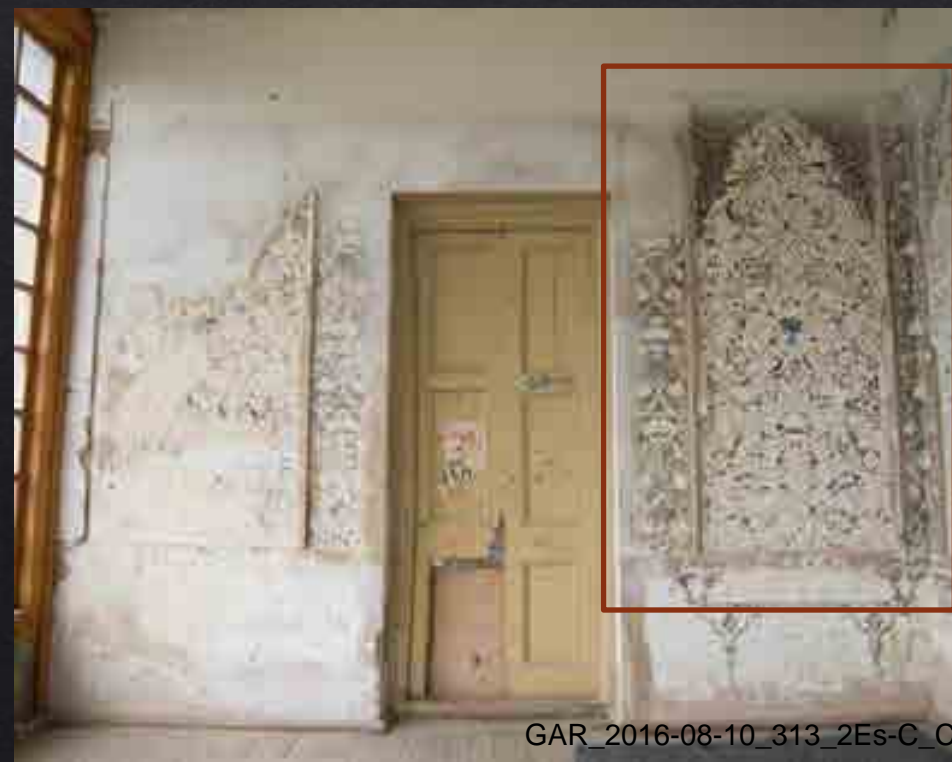
GAR_2016-08-10_313_2Es-C_C

ორნამენტული სარკის დანაკარგი

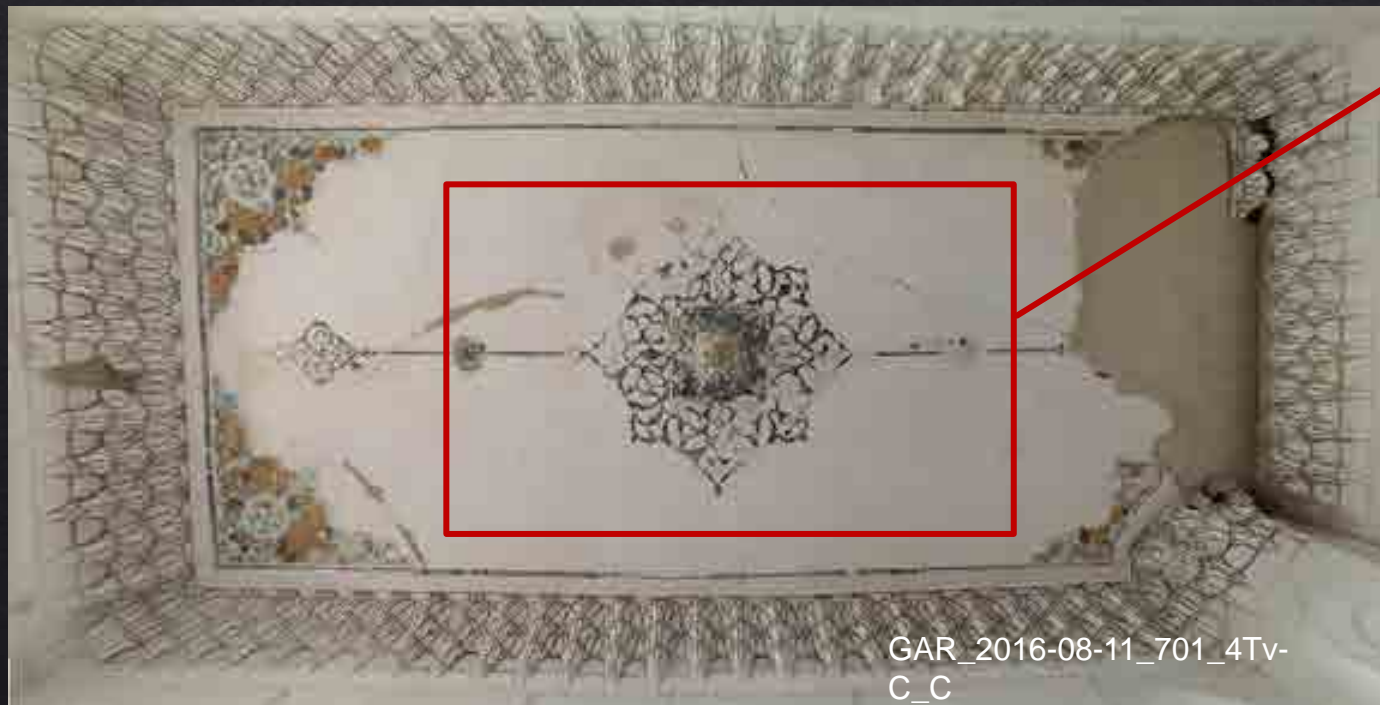
ფუნქცია დაკარგული ჭადის დეკორი

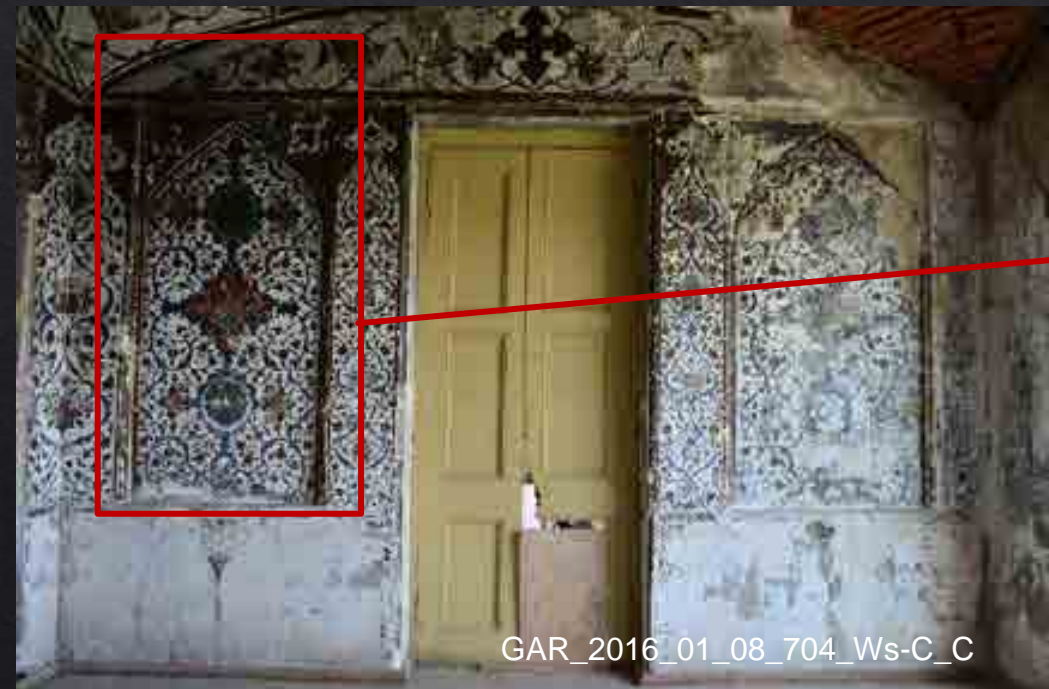
ნეკეჭნები

მხატვრობის ზედაპირის გაჯის ნალესობით დაფარვამდე, მექანიკურად მოხდა ნაკეჭნების ტანა.

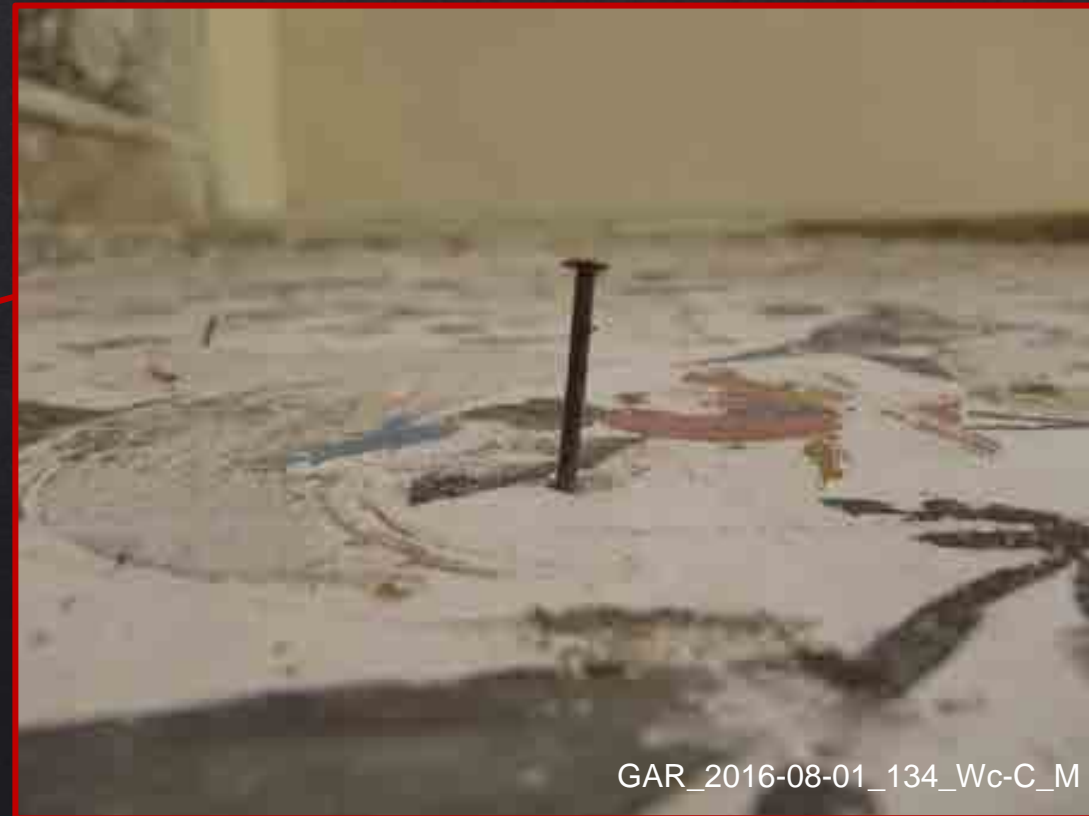
მე-20 საუკუნეში სასახლე სამეურვეოდ გადაეცა სამხატვრო აკადემიას, რომელიც შენობას საზაფხულო ბანაკად იყენებდა. ამ პერიოდში დაზიანდა არსებული მხატვრობის უდიდესი ნაწილი. დღეის მდგომარეობით დეკორატიული ელემენტები დარჩენილია მხოლოდ 3 ოთახში. დანარჩენ ოთახებში შეესილია გაჯის სქელი ფენით. დარჩენილ მხატვრობს ფენაზე აღინიშნება ვანდალიზმის კვალი ნალურსმევის, ნაკეჭნების ნაკაწრებისა და მინაწერების სახით.

ფერწერულ ფენაზე დატანილი ლურსმნები და ნალურსმნები

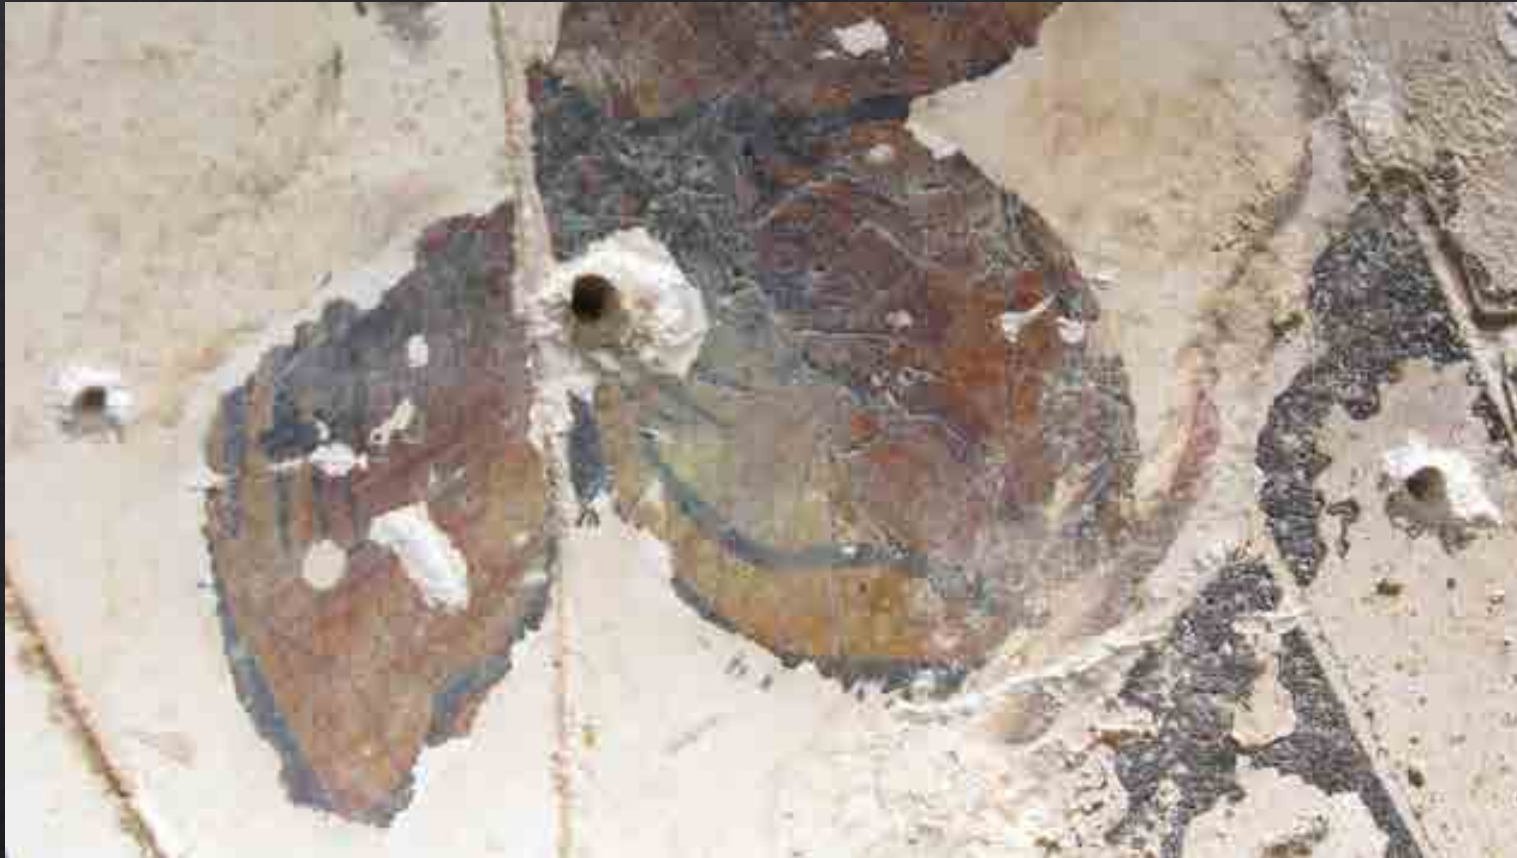
მტვერი

ფერწერულ ფენაზე აღინიშნება მტვერი.

რეკონდირებულია ფერწერული ფენა მექანიკურად გაიწმინდოს ზედაპირული ჭუჭყისა და მტერისაგან ღრუბლის, რბილი ფუნჯისა და ლანცეტის მეშვეობით.

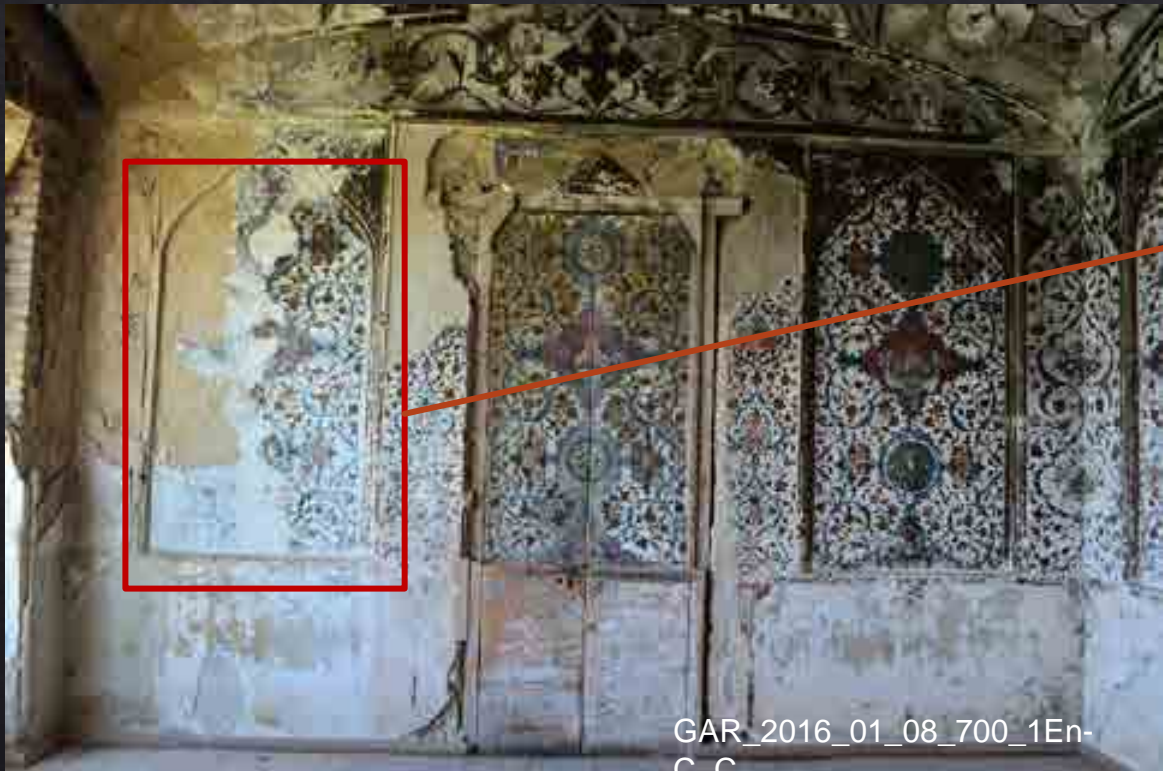
GAR_2016_01_08_700_1En-C_C

წინა პერიოდის ჩარევები გვხვდება პირველი ოთახის ჩრდილო-აღმოსავლეთ კედელზე წერტილოვანი გამაგრების სახით, ფერწერული ფენის საფუძვლის გასამაგრებლად.
