ტექნიკური ექსპერტიზის დასკვნა

საქართველოს პარლამენტის სასახლის „C“ კორპუსის არსებული მდგომარეობის გეოლოგიური და კონსტრუქციული შესწავლა-გამოკვლევა, განზრახული დაშენებების შედეგად გამოწვეული გაზრდილი დატვირთვების გათვალისწინებით სივრცითი ჩონჩხედის (კარკასის) გადაანგარიშება და მისი მზიდუნარიანობის მიხედვით დაშენებების შესაძლებლობის განსაზღვრის შესახებ

თბილისი 2020 წ.

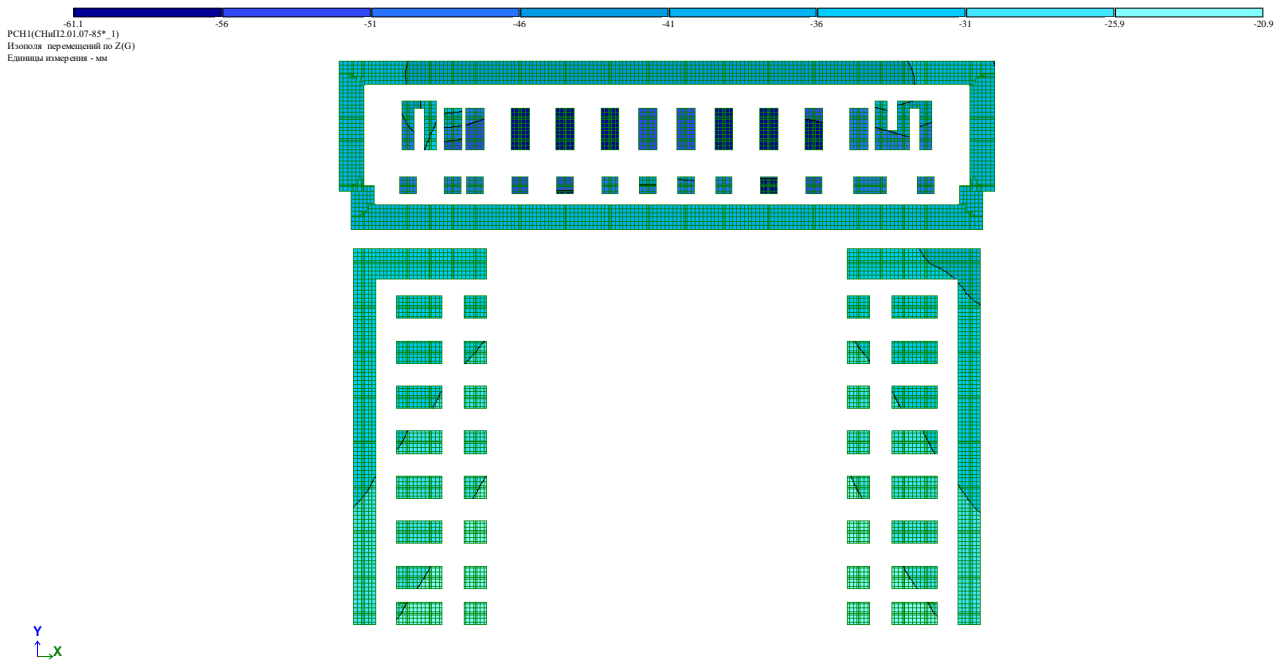
საძირკვლის მაქსიმალური გადაადგილება Z მიმართულებით

საძირკვლის მაქსიმალური დეფორმაცია (თანახმად სნდაწ "პნ 02.01-08" დანართი 4). $S_u=80 \text{ მმ} > \Delta S=61.1 \text{ მმ}$. პირობა დაკმაყოფილებულია.

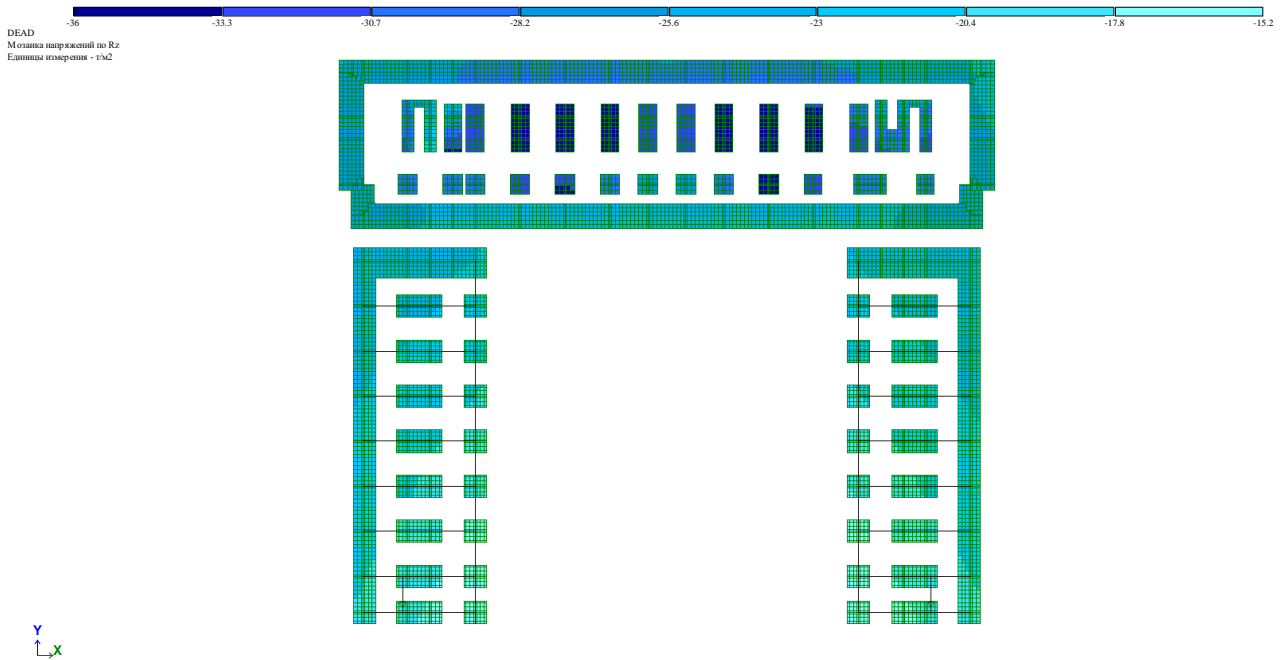
რეაქციები საძირკვლის ძირზე Rz

C ბლოკის ცენტრალური ფლიგელის საძირკვლის ძირზე მაქსიმალური წნევა არის $R_z=36$ ტ/მ², რაც აკმაყოფილებს საინჟინრო გეოლოგიაში მოცემულ საანგარიშო წინააღობას $R_0=30$ ტ/მ². ($R_z=30 \times 1.2=36.0$)

C ბლოკის მარჯვენა და მარცხენა ფლიგელების საძირკვლის ძირზე მაქსიმალური წნევა არის $R_z=30$ ტ/მ², რაც აკმაყოფილებს საინჟინრო გეოლოგიაში მოცემულ საანგარიშო წინააღობას $R_0=30$ ტ/მ².

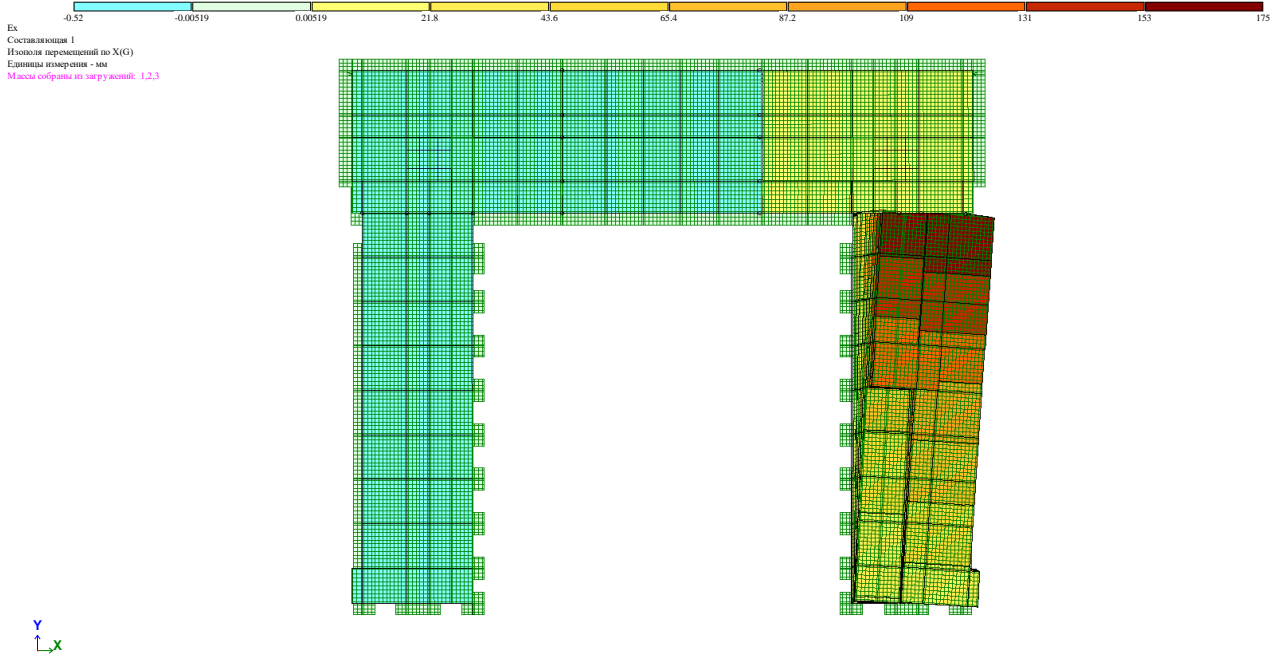
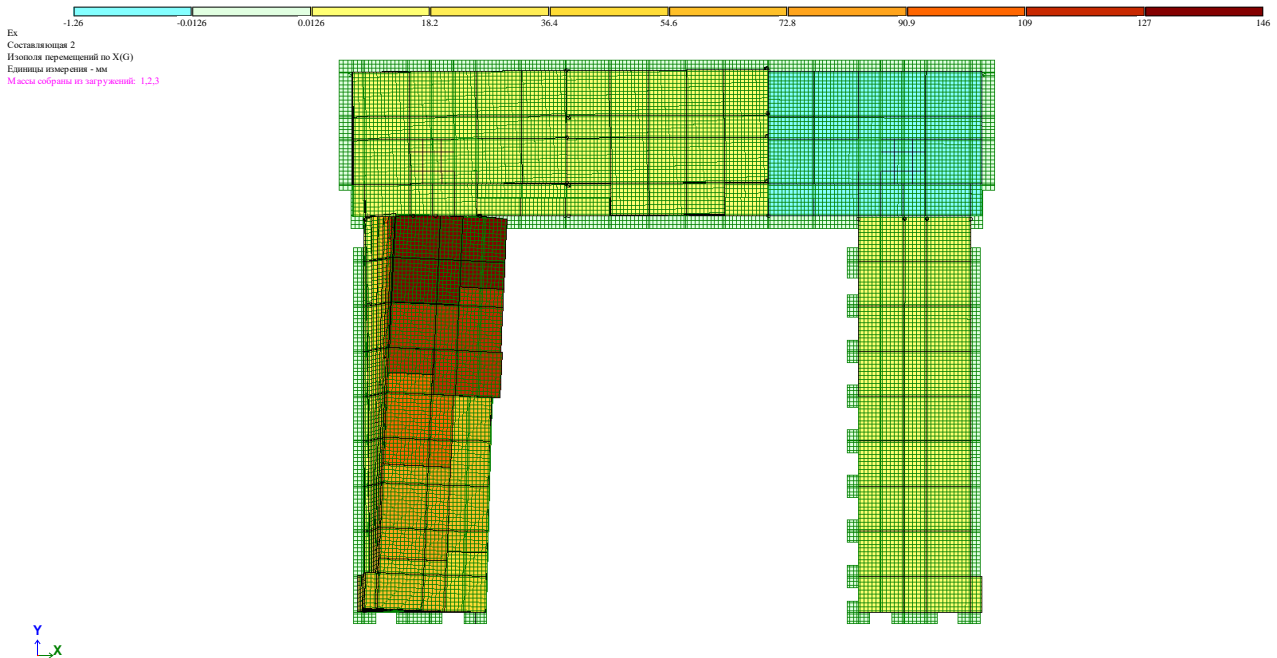
სეისმური ზემოქმედებისაგან გამოწვეული მაქსიმალური დეფორმაცია (თანახმად სნ-წ "2.01.07-85*" დამატება-ჩაღუნვები და გადაადგილებები ცხრილი 22). $f=175$ მმ $>h/500=48.6$ მმ. პირობა არ დაკმაყოფილდა. $h=24300$ მმ-ს, აღებულია შენობის მაქსიმალური სიმაღლე.

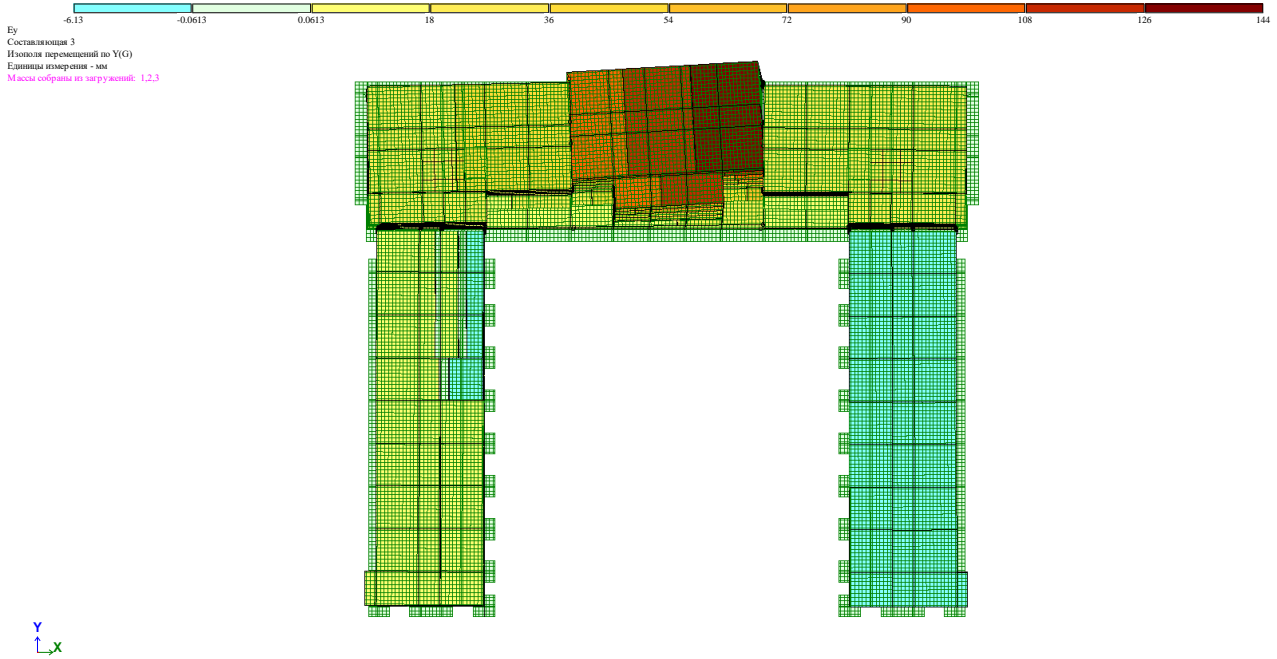
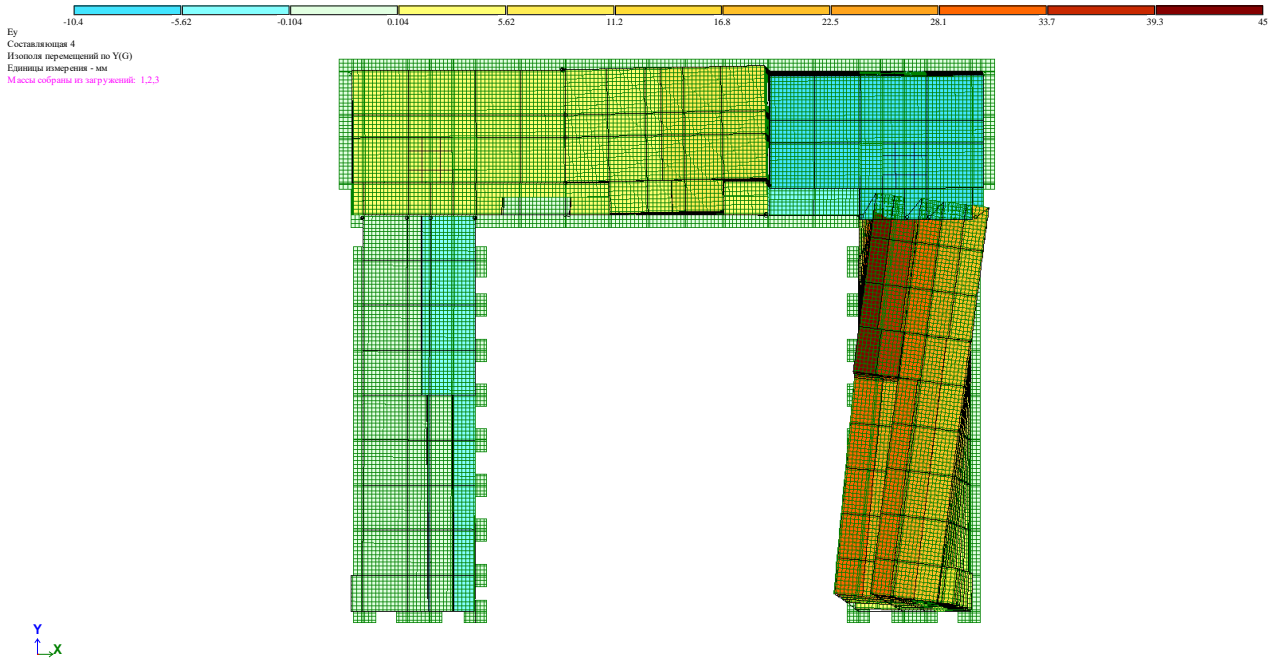
სეისმური ზემოქმედებისაგან გამოწვეული მაქსიმალური დეფორმაცია (თანახმად სნ-წ "2.01.07-85*" დამატება-ჩალუნვები და გადაადგილებები ცხრილი 22). $f=144$ მმ $>h/500=48.6$ მმ. პირობა არ დაკმაყოფილდა. $h=24300$ მმ- ს, აღებულია შენობის მაქსიმალური სიმაღლე.

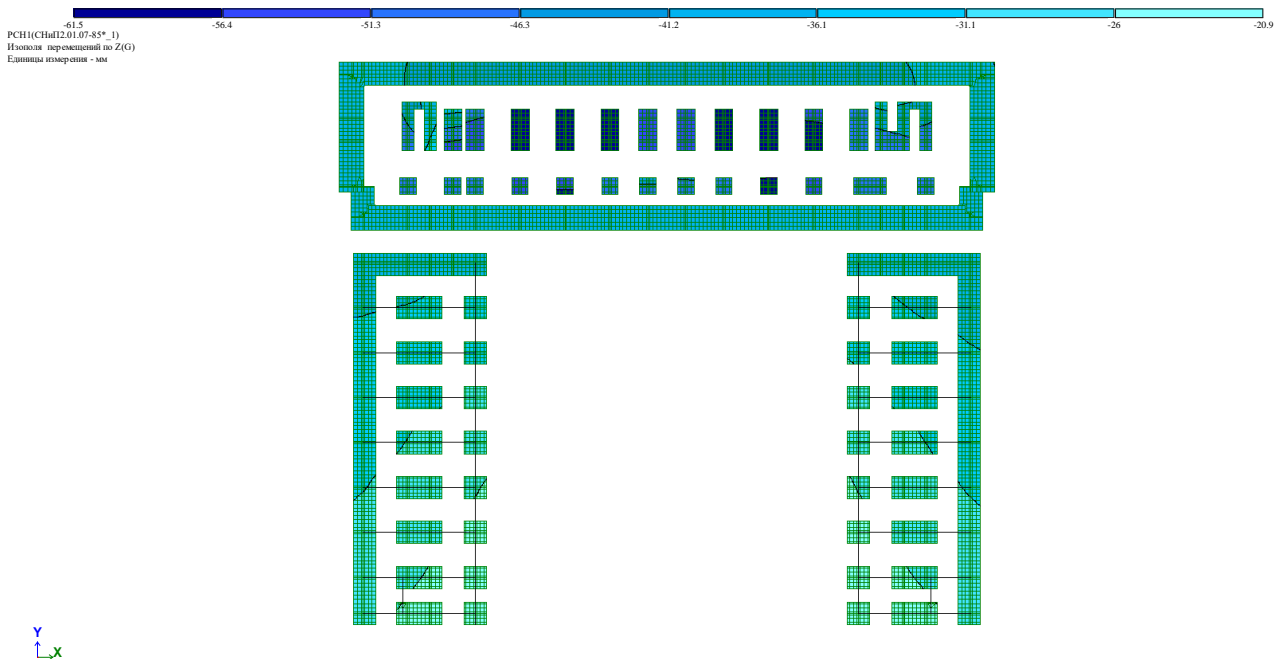
საძირკვლის მაქსიმალური გადაადგილება Z მიმართულებით

საძირკვლის მაქსიმალური დეფორმაცია (თანახმად სნდაწ "პნ 02.01-08" დანართი 4). $S_u=80 \text{ მმ} < \Delta S=61.5 \text{ მმ}$. პირობა დაკმაყოფილებულია.

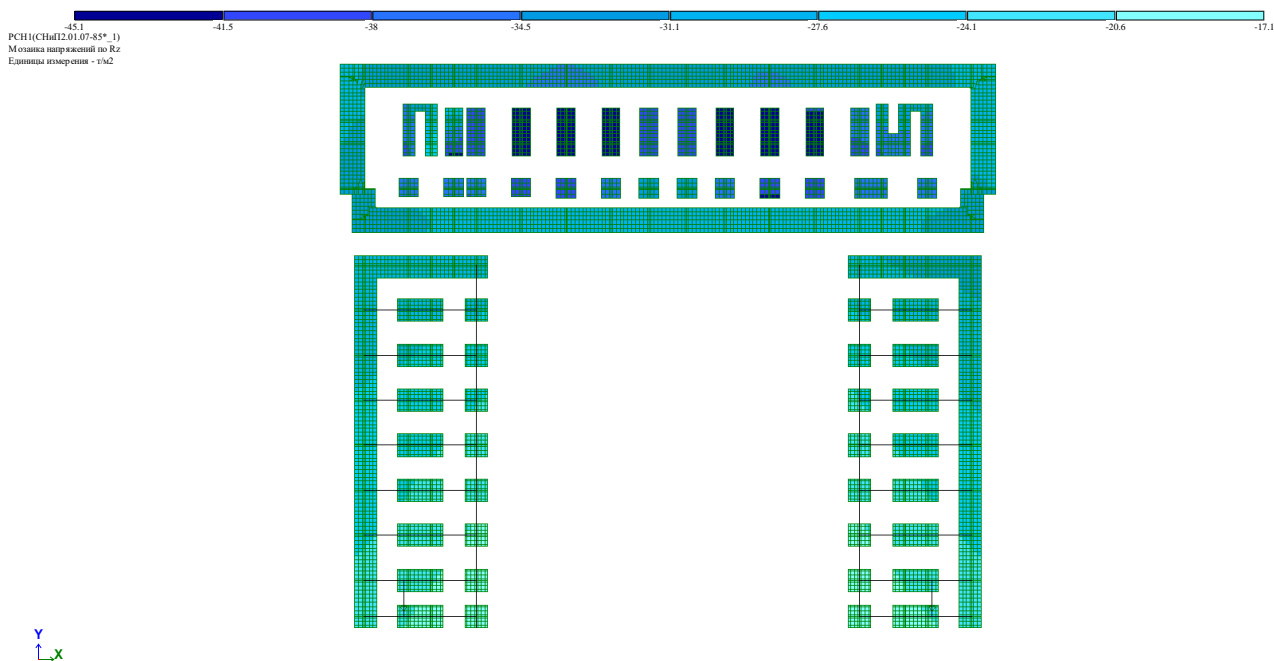
რეაქციები საძირკვლის ძირზე Rz

C ბლოკის ცენტრალური ფლიგელის საძირკვლის ძირზე მაქსიმალური წნევა არის $R_z=45.1$ ტ/მ², რაც ვერ აკმაყოფილებს საინჟინრო გეოლოგიაში მოცემულ საანგარიშო წინაღობას $R_0=30$ ტ/მ².

C ბლოკის მარჯვენა და მარცხენა ფლიგელების საძირკვლის ძირზე მაქსიმალური წნევა არის $R_z=32.8$ ტ/მ², რაც აკმაყოფილებს საინჟინრო გეოლოგიაში მოცემულ საანგარიშო წინაღობას $R_0=30 \times 1.2=36$ ტ/მ².

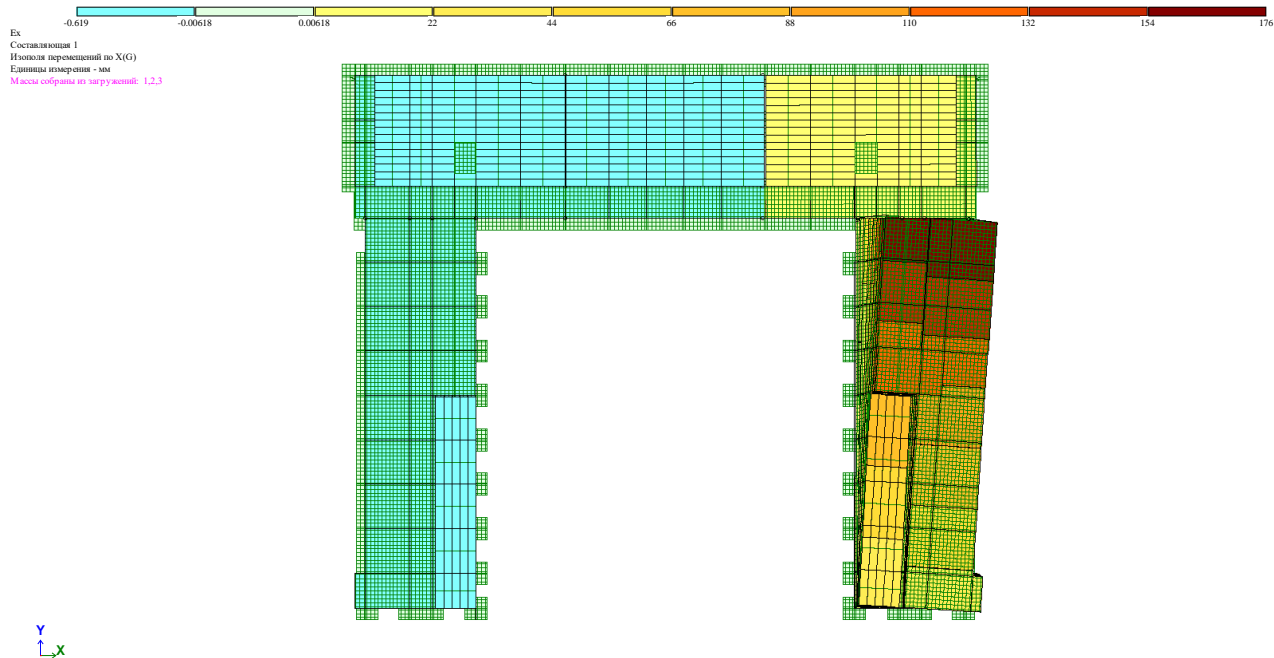
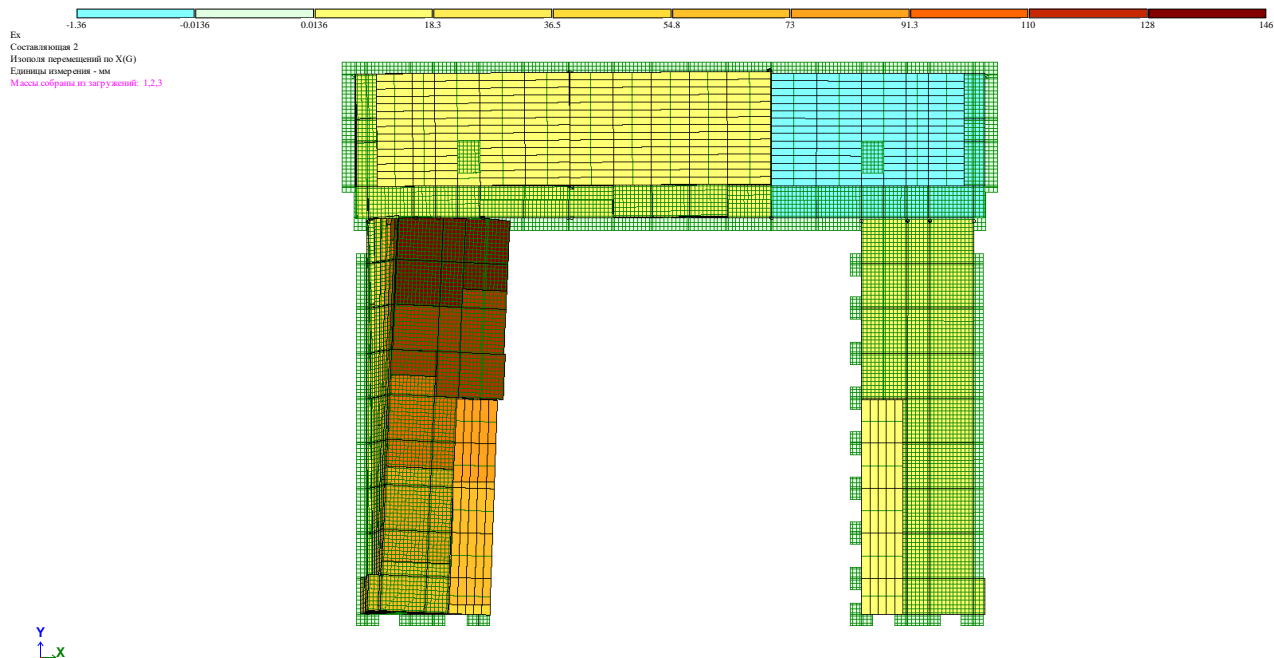
სეისმური ზემოქმედებისაგან გამოწვეული მაქსიმალური დეფორმაცია (თანახმად სნ-წ "2.01.07-85*" დამატება-ჩაღუნვები და გადაადგილებები ცხრილი 22). $f=176$ მმ $> h/500=48.6$ მმ. პირობა არ დაკმაყოფილდა. $h=24300$ მმ- ს, ალებულია შენობის მაქსიმალური სიმაღლე.

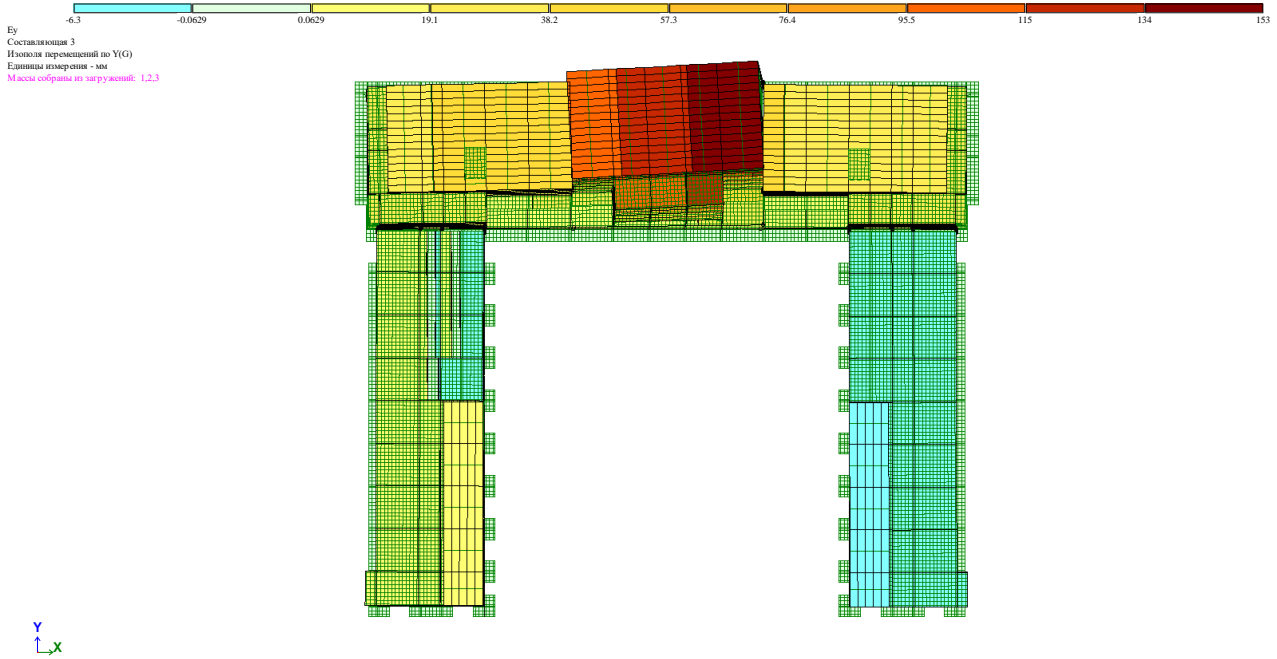
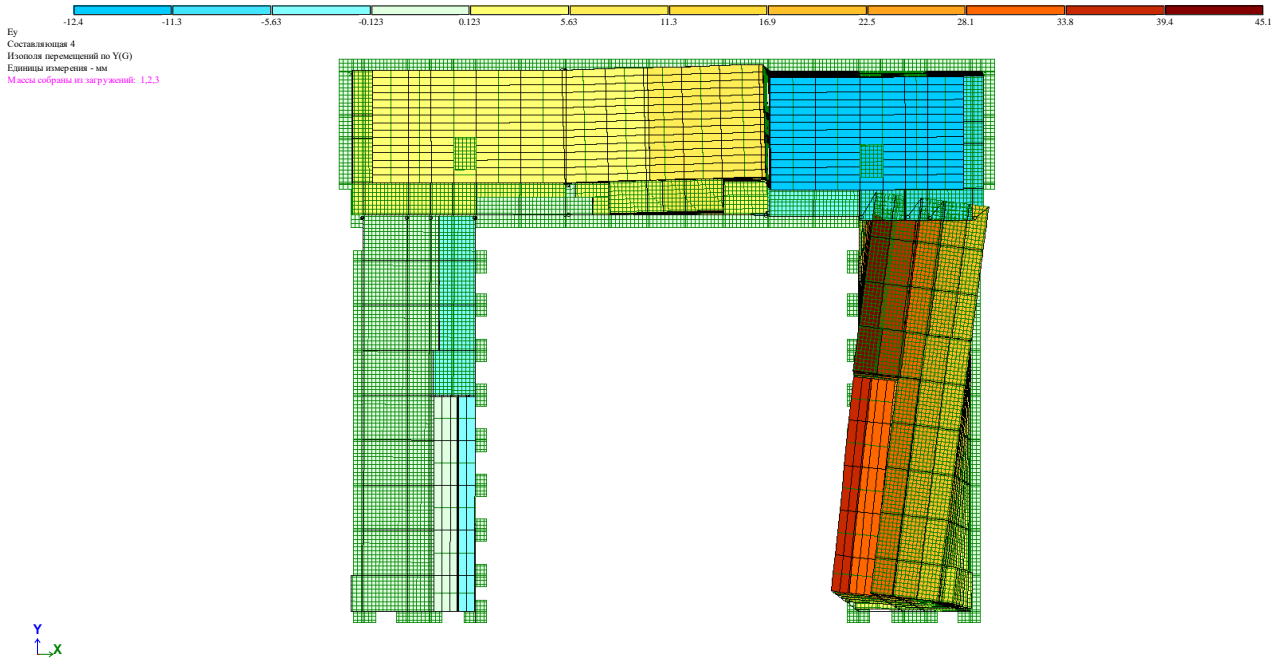
სეისმური ზემოქმედებისაგან გამოწვეული მაქსიმალური დეფორმაცია (თანახმად სნ-წ "2.01.07-85*" დამატება-ჩალუნვები და გადაადგილებები ცხრილი 22). $f=153$ მმ $>h/500=48.6$ მმ. პირობა არ დაკმაყოფილდა. $h=24300$ მმ-ს, აღებულია შენობის მაქსიმალური სიმაღლე.

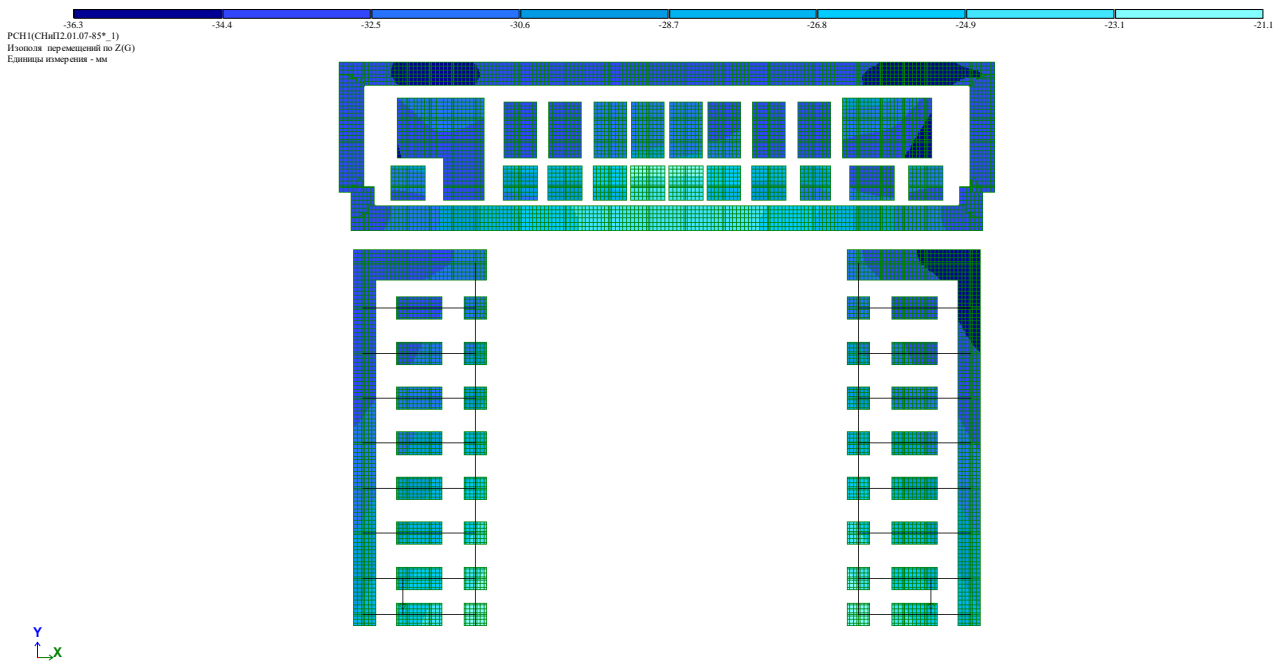
საძირკვლის მაქსიმალური გადაადგილება Z მიმართულებით

საძირკვლის მაქსიმალური დეფორმაცია (თანახმად სნდაწ "პნ 02.01-08" დანართი 4). $S_u=80 \text{ მმ} < \Delta S=36.3 \text{ მმ}$. პირობა დაკმაყოფილებულია.

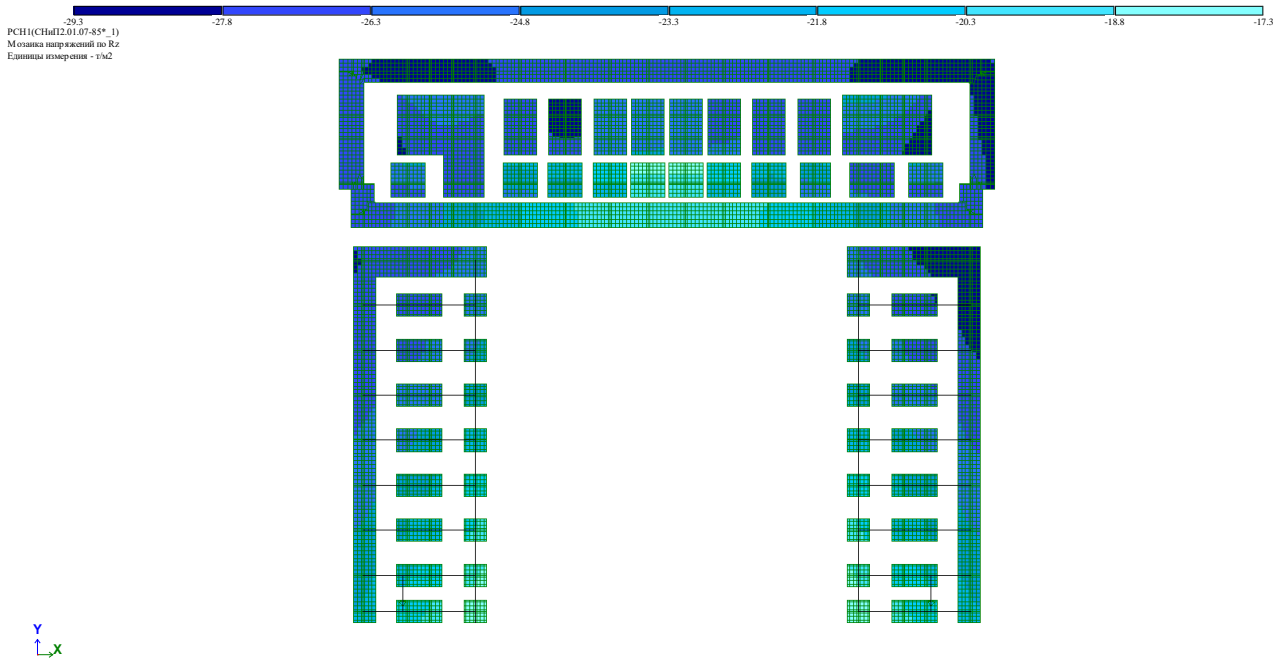
რეაქციები საძირკვლის ძირზე Rz

C ბლოკის ცენტრალური ფლიგელის საძირკვლის ძირზე მაქსიმალური წნევა არის $R_z=29.3$ ტ/მ², რაც აკმაყოფილებს საინჟინრო გეოლოგიაში მოცემულ საანგარიშო წინაღობას $R_0=30$ ტ/მ².

C ბლოკის მარჯვენა და მარცხენა ფლიგელების საძირკვლის ძირზე მაქსიმალური წნევა არის $R_z=29.0$ ტ/მ², რაც აკმაყოფილებს საინჟინრო გეოლოგიაში მოცემულ საანგარიშო წინაღობას $R_0=30$ ტ/მ².

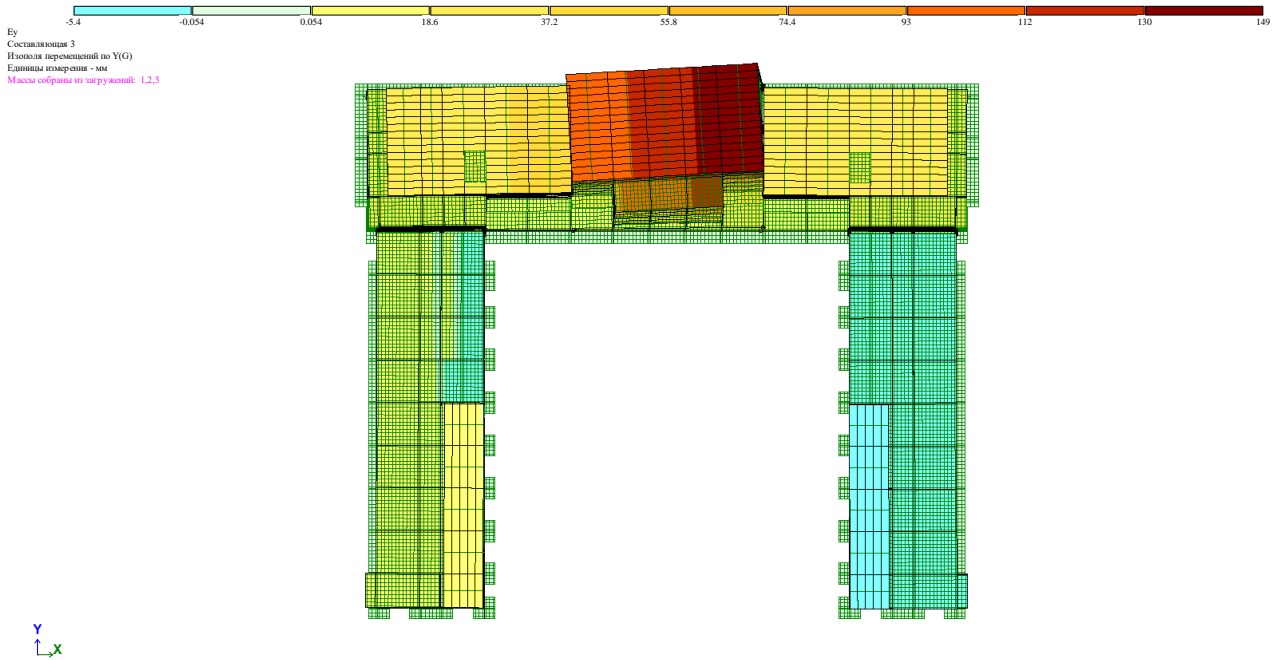
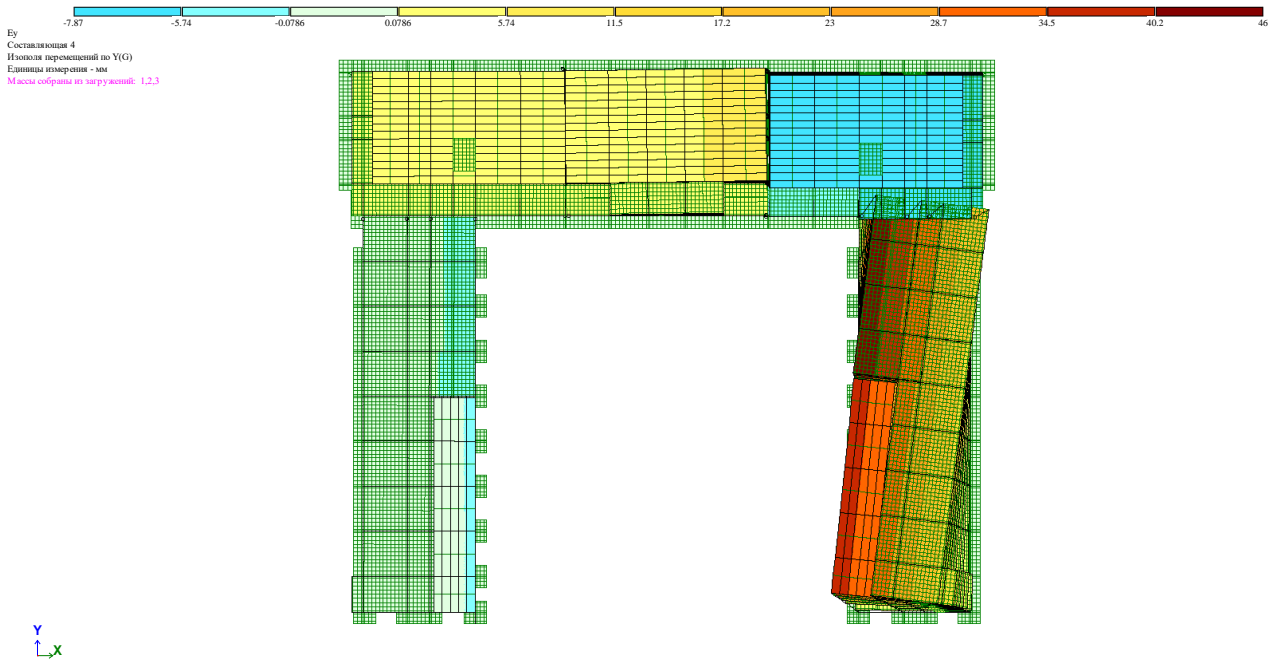
სეისმური ზემოქმედებისაგან გამოწვეული მაქსიმალური დეფორმაცია $\varphi=46.0$ მმ $< \frac{3}{500} = 48.6$ მმ. პირობა დაკმაყოფილებულია. $h=24300$ მმ- ს, აღებულია შენობის მაქსიმალური სიმაღლე (თანახმად სნდაწ "2.1.07-85*" დამატება-ჩალუნვები და გადაადგილებები ცხრილი 22).
