შიდასახელმწიფოებრივი მნიშვნელობის (შ-45) ოზურგეთ-შემოქმედი-ბჟუჟესი-  
გომისმთის საავტომობილო გზის კმ 1(0+145)-ზე. მდ. ნაბჟურაზე  
არსებული სახიდე გადასასვლელის სარეაბილიტაციო სამუშაოები  
ტომი I

საპროექტო დოკუმენტაცია  
განმარტებითი ბარათი,  
მუშა ნახაზები

შიდასახელმწიფოებრივი მნიშვნელობის (შ-45) ოზურგეთ-შემოქმედი-ბჟუჟკესი-  
გომისმთის საავტომობილო გზის კმ 1(0+145)-ზე. მდ. ნაბჟუარაზე  
არსებული სახიდე გადასასვლელის სარეაბილიტაციო სამუშაოები

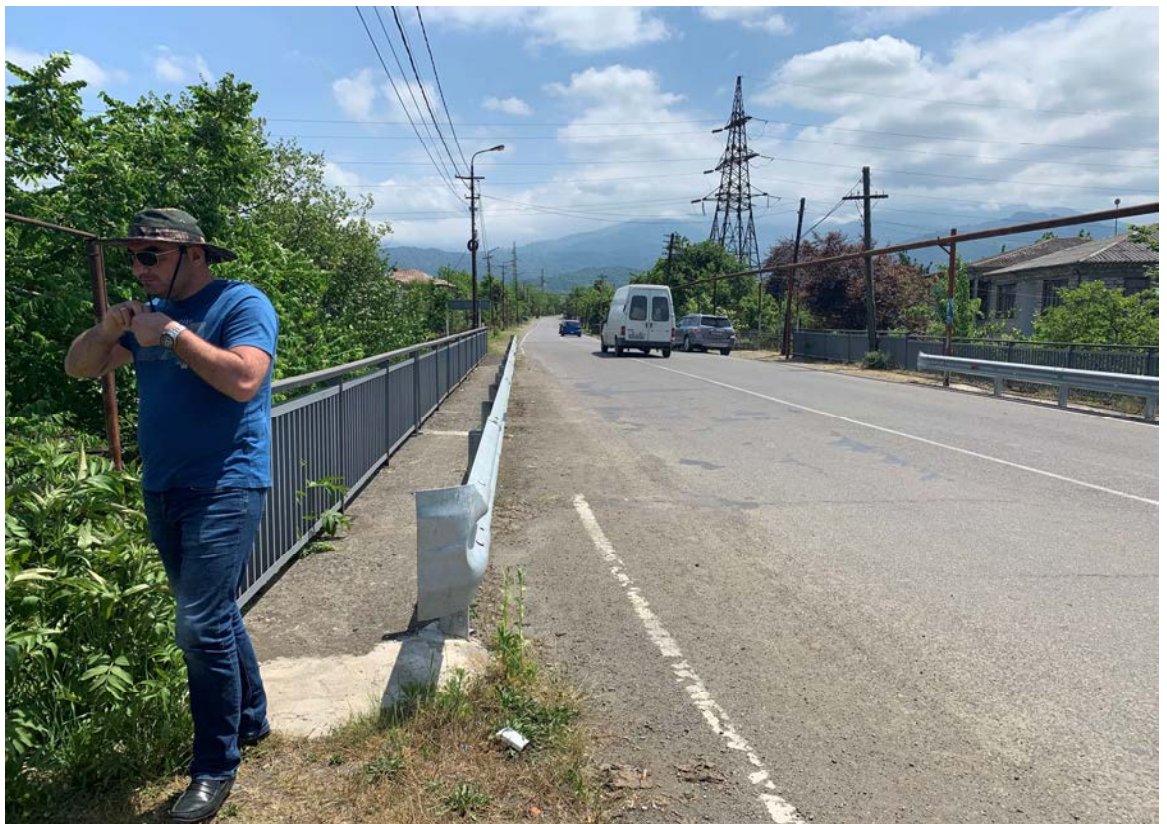
ხიდის სავალი ნაწილი

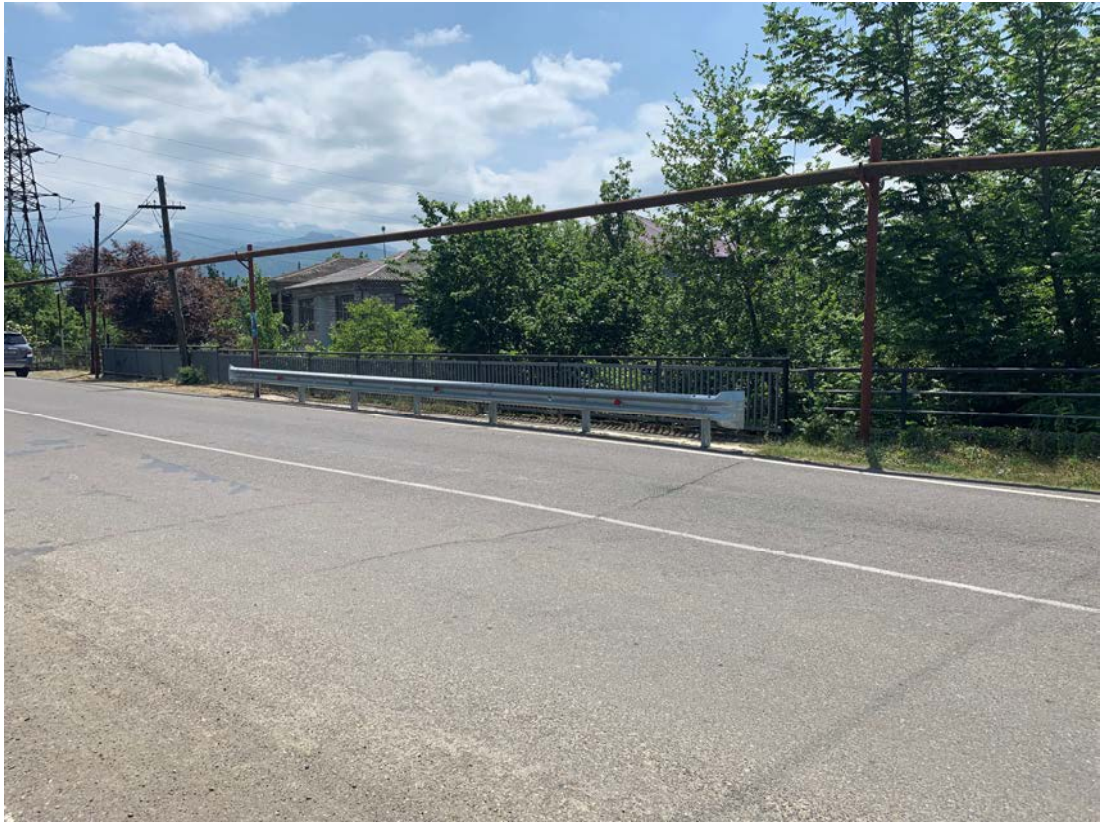
ხიდის საგალი ნაწილი

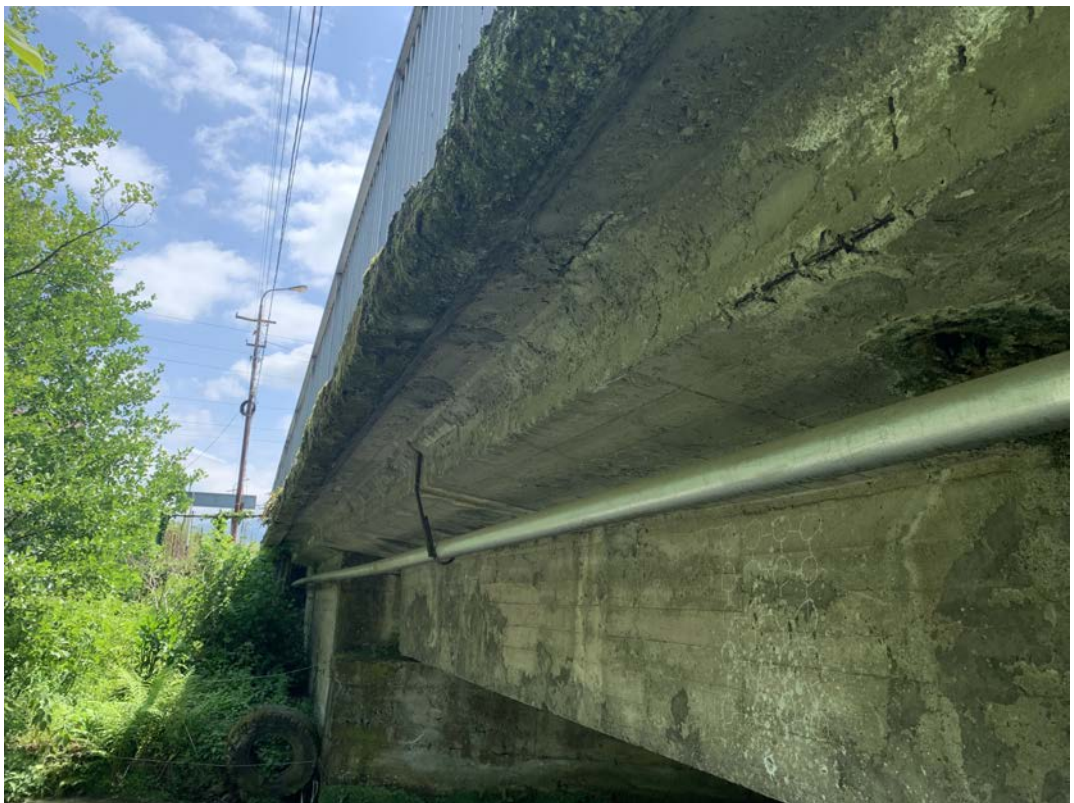
ხელი ზედა ბიეფში ოზურგეთის მხრიდან

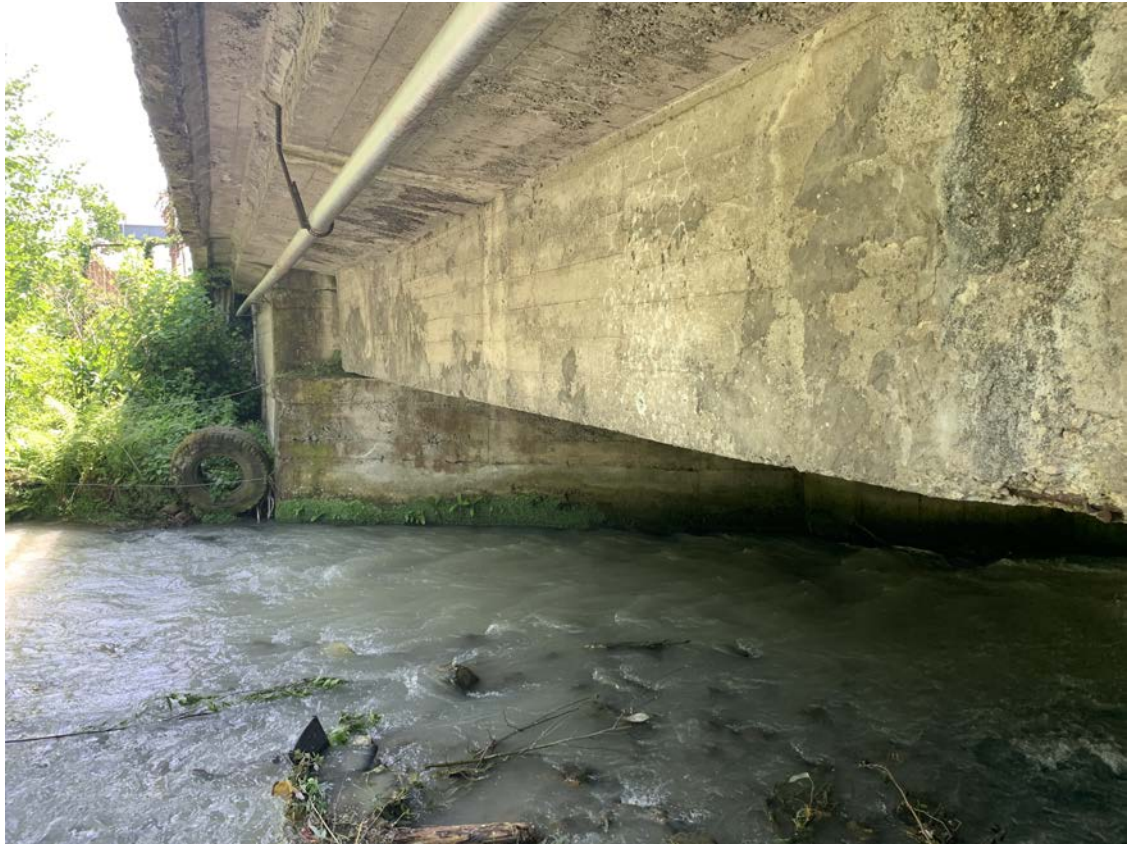
ხელი ზედა ბიეფში ოზურგეთის მხრიდან

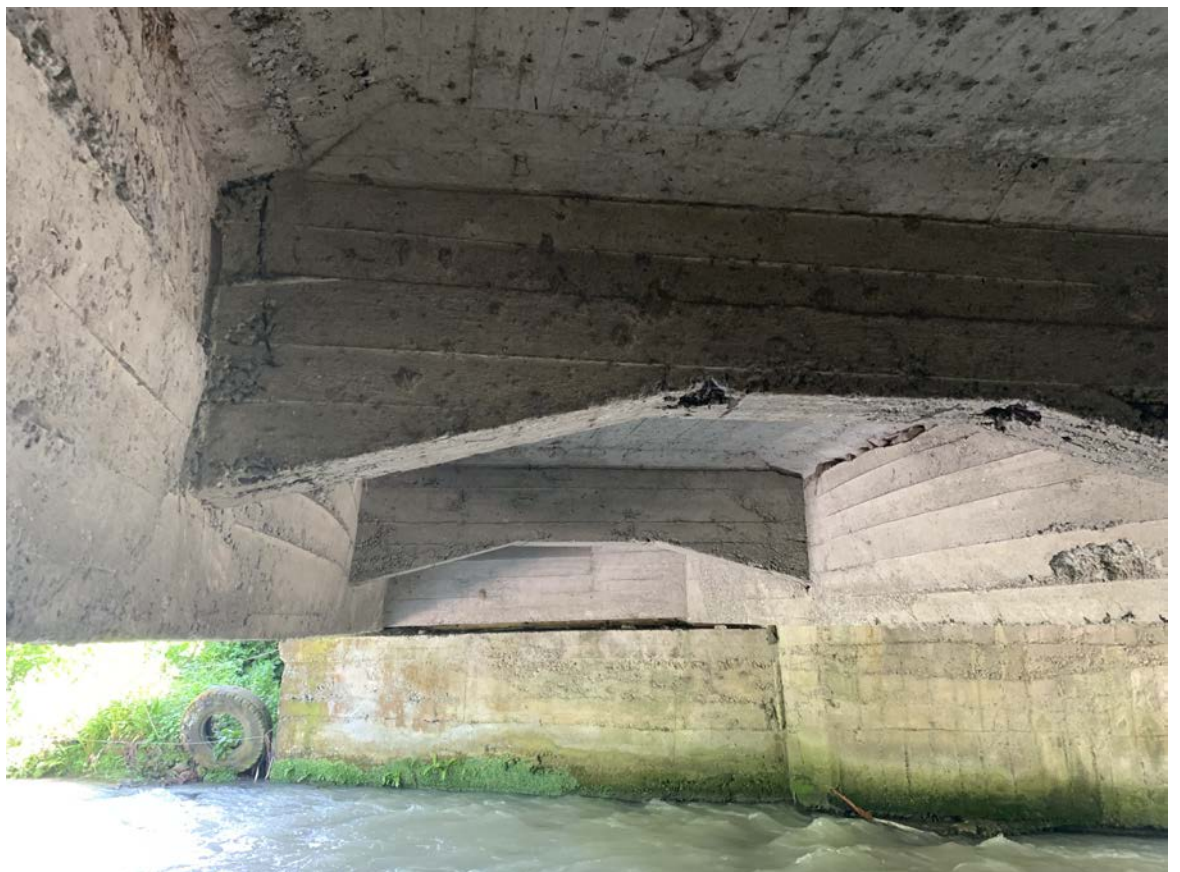
საერთო შეფასებით სახიდე გადასასვლელის სამალო ნაგებობის არსებული მდგომარეობა დამაკმაყოფილებელია, მიუხედავად ამისა არსებობს გარკვეული ტიპის ხარვეზები. კერძოდ კოჭურ-წიბოვან დიაფრაგმიან მაღის ნაშენის (L=13.15მ) წიბოებზე, კოჭის ფილაზე და დიაფრაგმებზე რიგ ადგილებში ბეტონის დამცავი ფენა ჩამოყრილია და მოხანს გაშიშვლებული ჟანგმოკიდებული გლუვი არმატურა. ხიდის ძველი კოჭის კონსოლურ ნაწილში და ახალი კოჭების

კოჭურ-წიბოვან დიაფრაგმიან მალის ნაშენი ხელი ქვემოდან

- მაღის ნაშენის კოჭების დაზიანებული ზედაპირების დამუშავება მჭიდი საცხისით (მასალის ტიპი - CR246 Sto) შემდგომი შელესვით
- კოჭების შეკეთებული-შელესილი ზედაპირების შეღებვა საფასადე საღებავით;

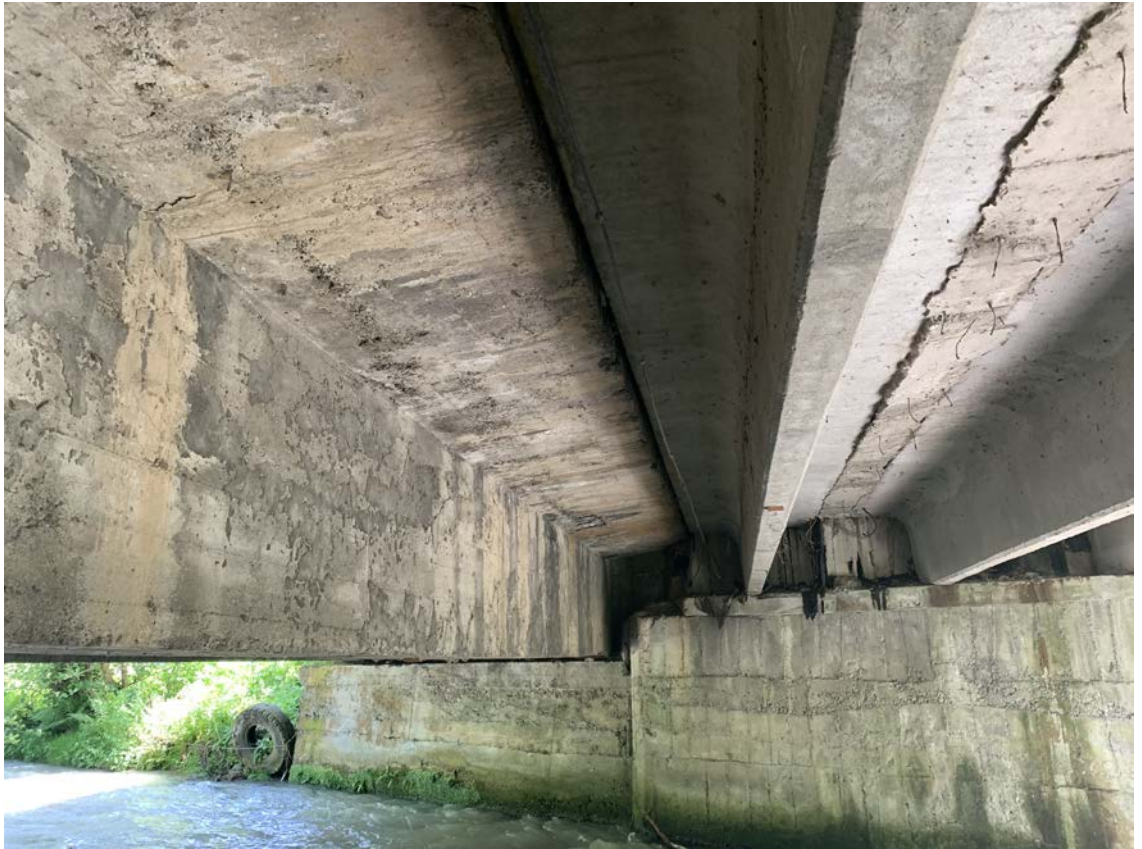
ძველი და ახალი კოჭების გადაბმის ადგილი

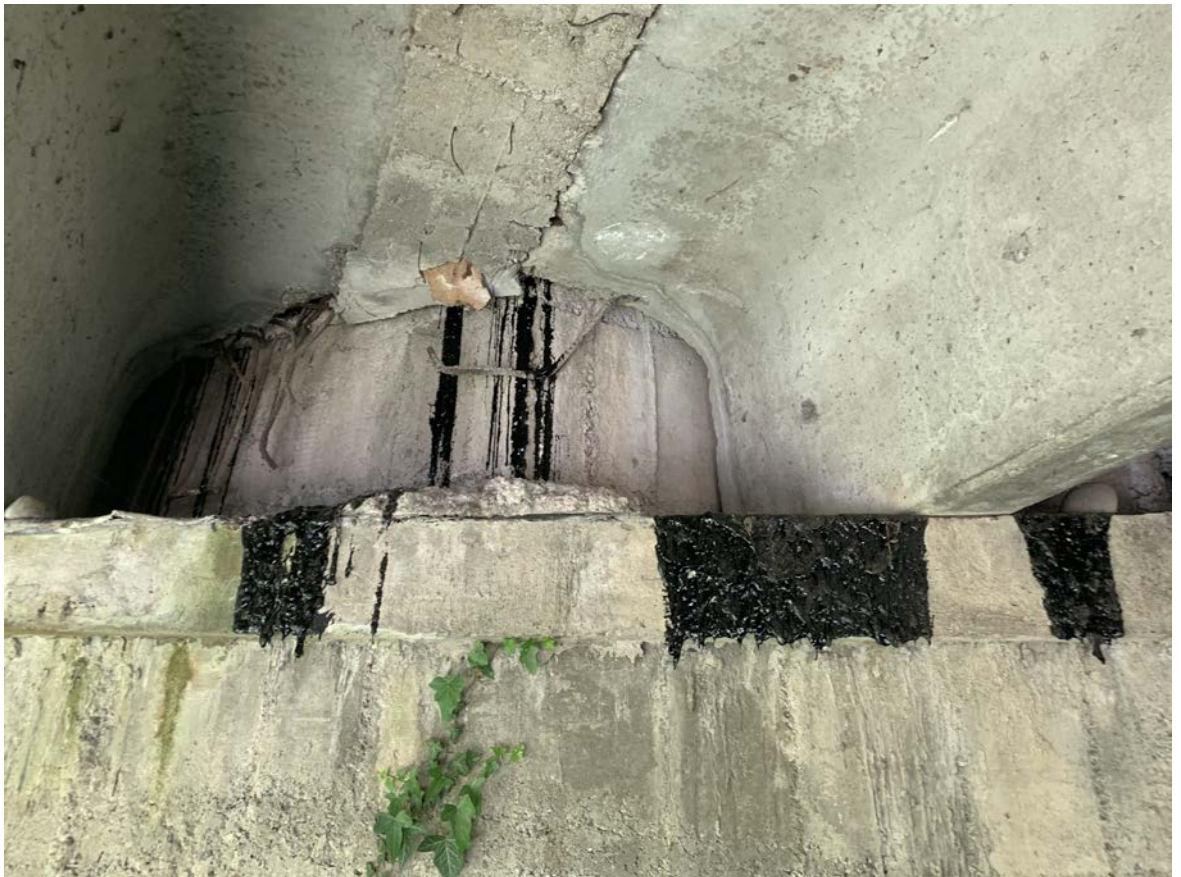
ახალი კოჭების გადაბმა ერთმანეთთან და საკარადე კედელთან

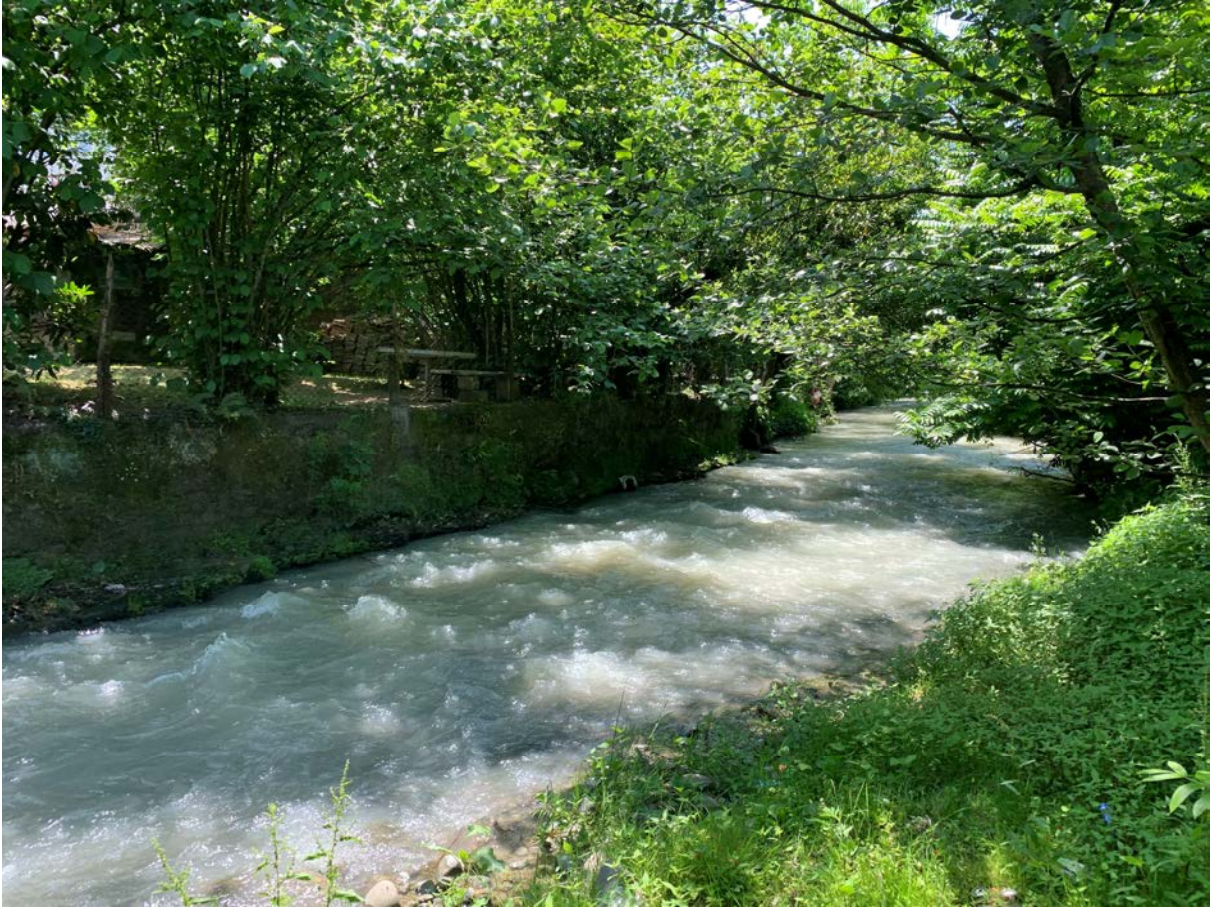
მდინარის ხელი ქვედა ბიუფში

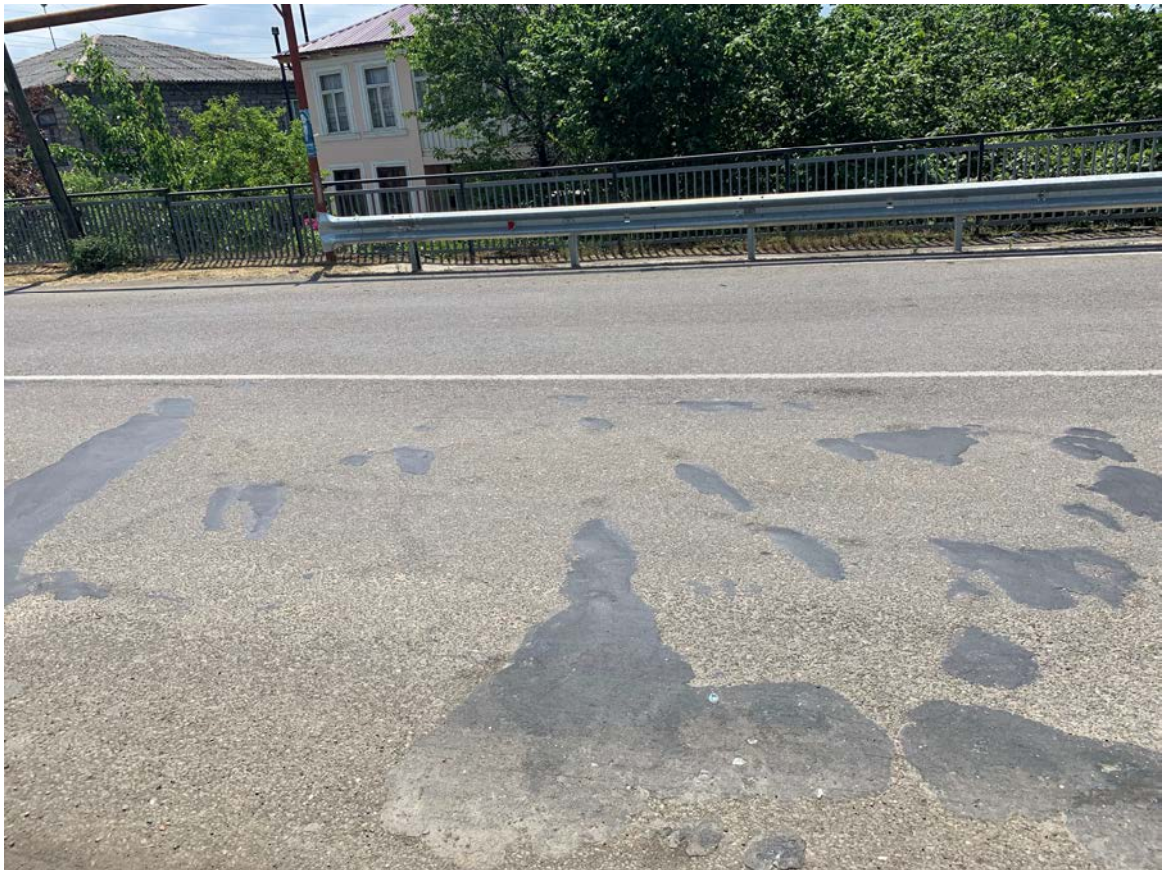
ხიდის სავალი ნაწილი

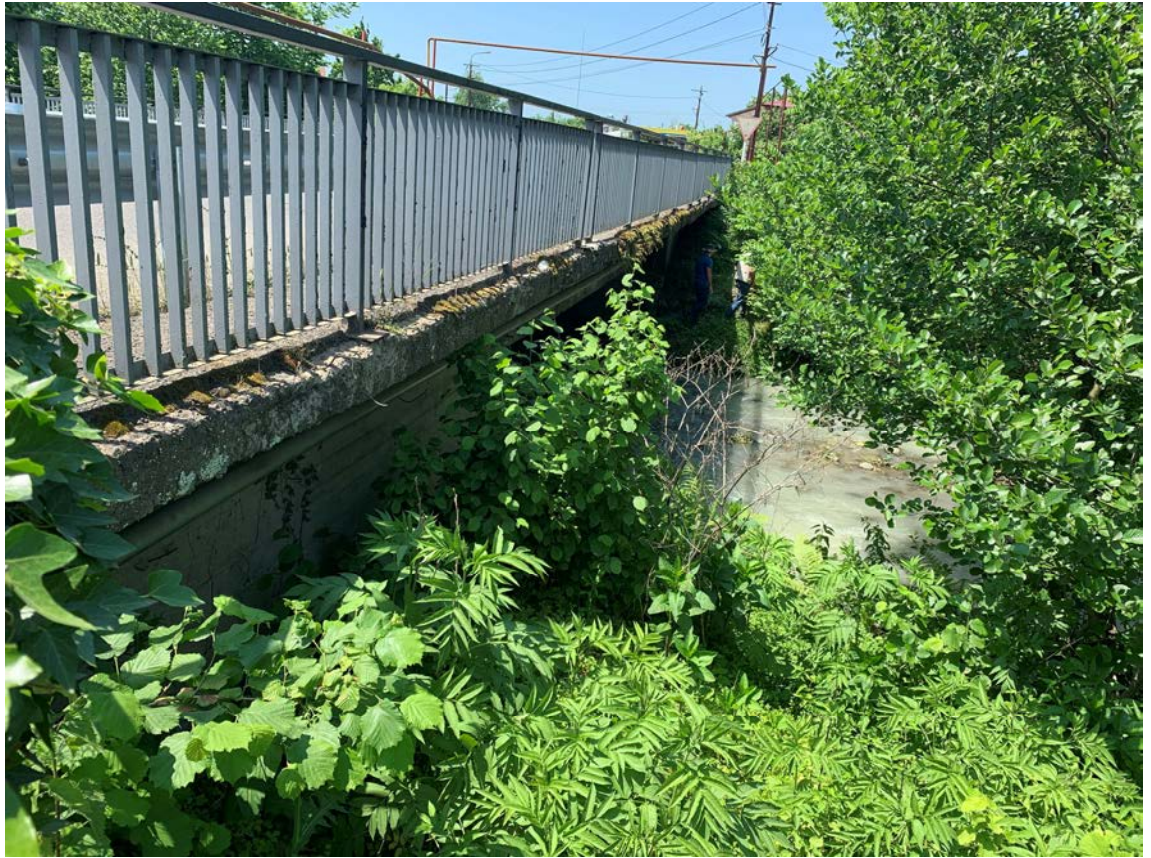
ხელი ქვედა ბიუჯში გომისმთიდან

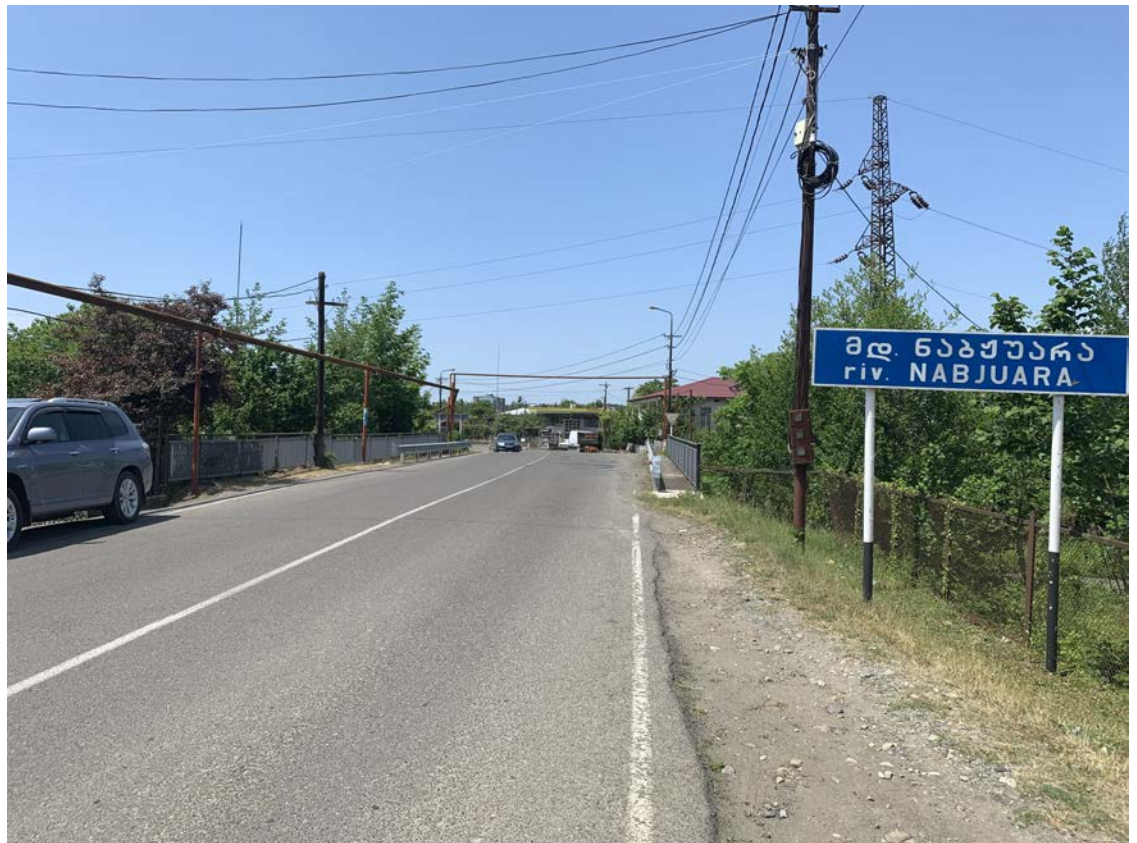
ხელი გომისმთიდან

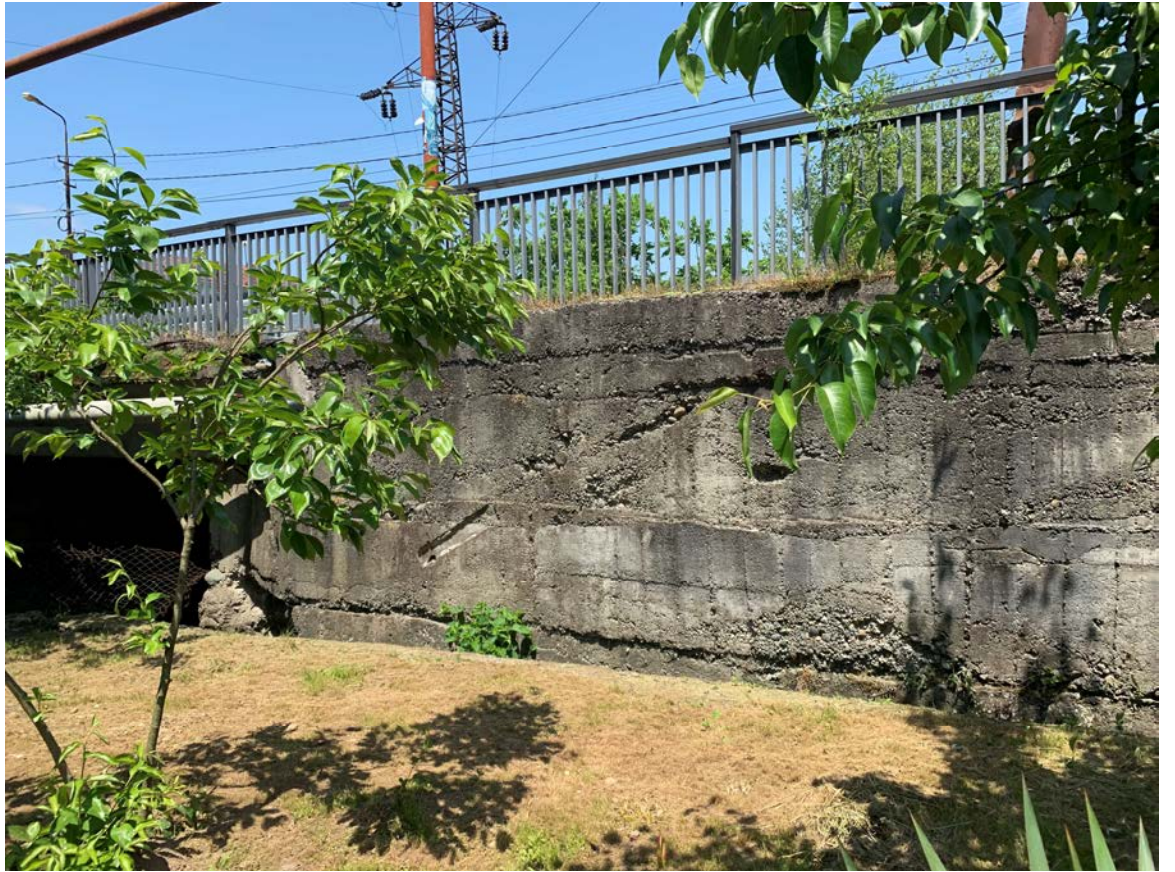
ქვედა ბიეფში არსებული კედელი ხიდის გაგრძელებაზე მოსახლის ეზოში

- განაპირა ბურჯების ფრთების გარე ზედაპირები, ასევე №2 ბურჯის ქვედა ბიეფში უკუფრთის გაგრძელებაზე არსებული კედლის ზედაპირი იწმინდება და ილესება წებოცემების ხსნარით;

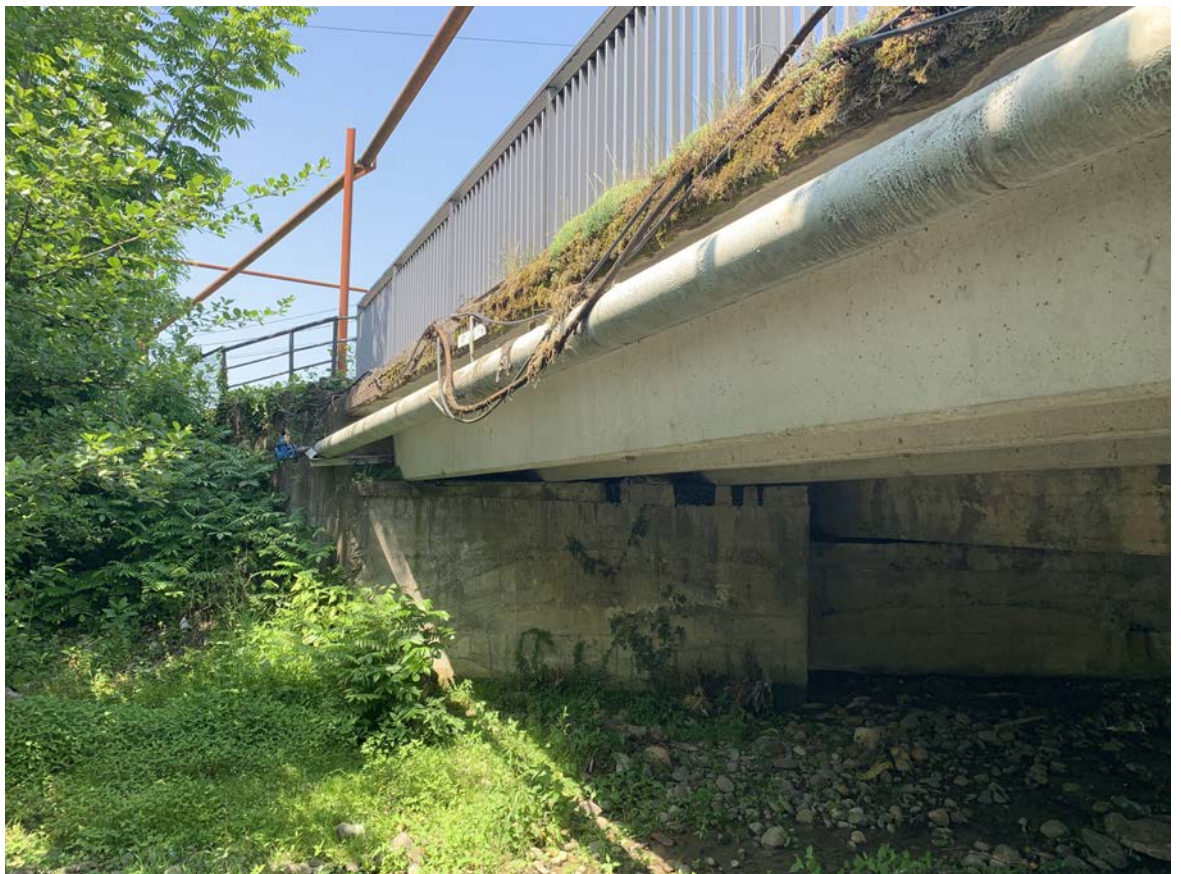
განაპირა კოჭის კიდეში სავალი ფილები დახავსებულია და დაბალახებული. ხიდის ახალი კოჭები და კოჭების გამონოლითების ბეტონი კარგ მდგომარეობაშია.

დასავსებული და აბალახებული ტროტუარის ფილის წიბო ქვედა ბიეფში
