MESTIA MUNICIPALITY, USHGULI COMMUNITY, VILLAGE CHAZHASHI

Research works of Dami Nijaradze tower

ალბომი №2
Album

ხელშეკრულება :
contract : № 2-57-23ტ

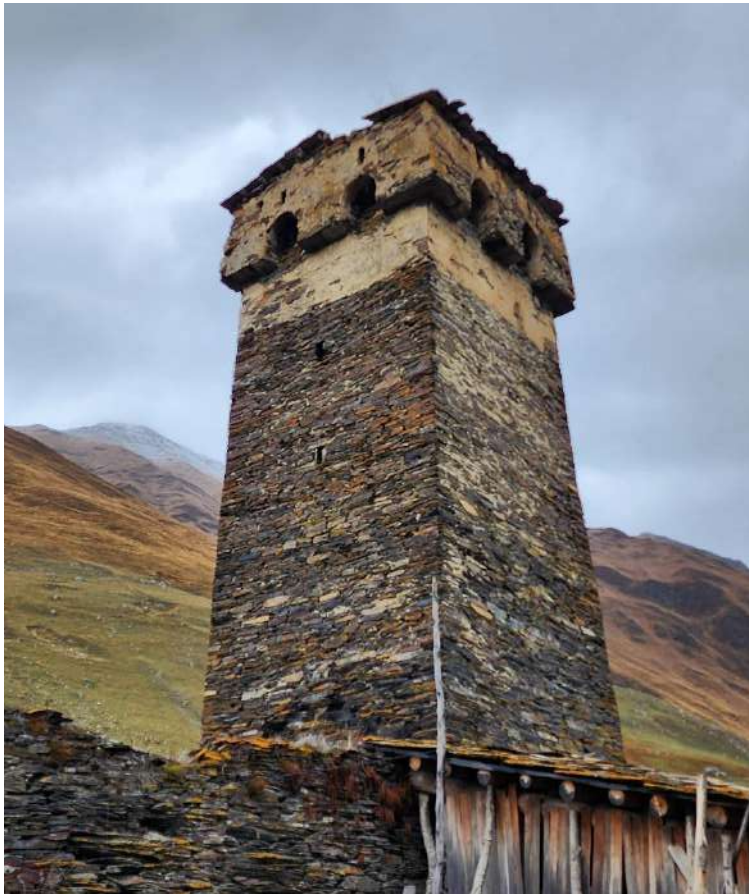
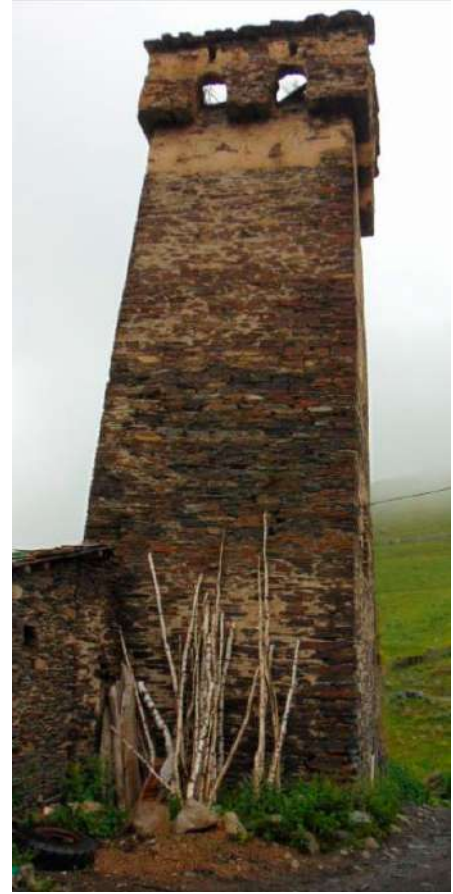
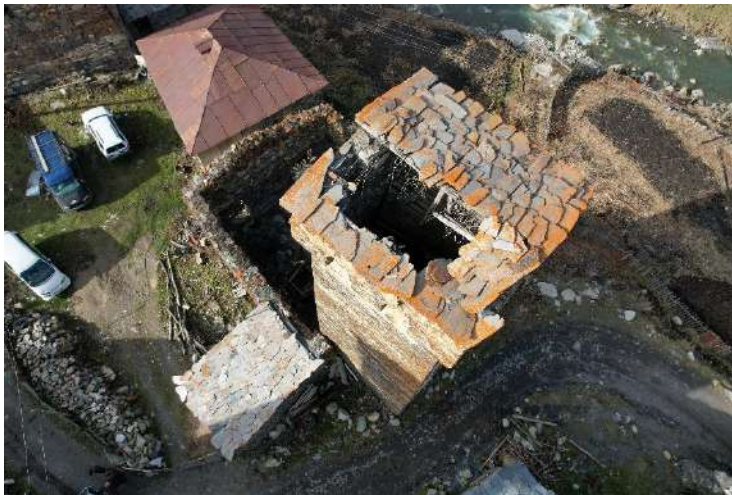
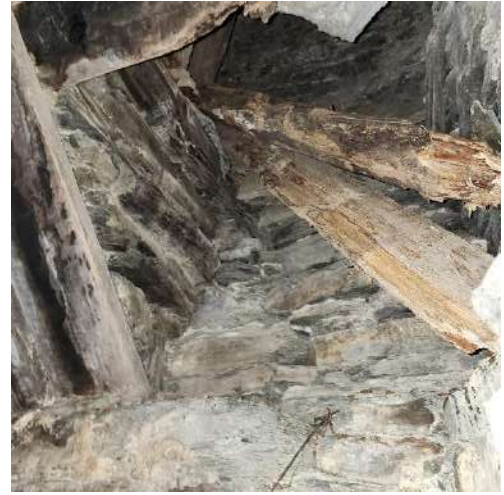
დამი ნიჟარაძის კოშკი

კოშკის პროპორციებს. კოშკის დასავლეთ კედელში ორი ძალიან პატარა სარკმელია გაჭრილი. მეხუთე და მეექვსე სართულებზე კედლის ცენტრში სარკმლები ერთ ღერძზე არ არის მოცემული - აცდენილია. შესასვლელი აღმოსავლეთ კედელში მეორე სართულის დონეზეა გაჭრილი (ამჟამად ამორღვეულია) მის თავზე, ამავე კედელზე კიდევ ერთი კარია გაჭრილი, რომელიც ფლანკირებულია კოჭის ბუდეებით. როგორც ჩანს აქ აივანი იყო მოწყობილი. დასავლეთ კედელში მაჩუბის მეორე სართულში გამავალი კარია მოცემული. ამ უკანასკნელის არქიტრავი დიდი თეთრი ფერის ქვისგან არის ამოკვეთილი. სართულშია გადახურვა ხის იყო შეკრული კამარით. ზედა ნაწილში ნალესობაა შემორჩენილი.

- უნდა მოხდეს ძეგლის კონსტრუქციული გამაგრება;
- ბზარები ამოიგოზოს კირხსნარით;
- აღდგეს სართულშუა გადახურვები, იმ მეთოდით როგორც იყო თავდაპირველად;
- უნდა აღდგეს კოშკის გადახურვა, იმავე მასალით - ფიქალით.

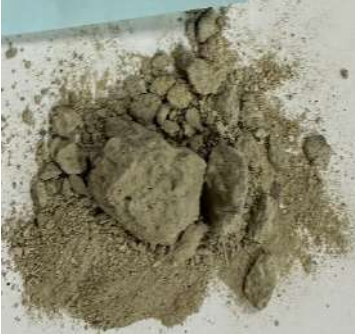
დულაბში დაიკვირვება მინერალების ჩანართები. მინერალური შედგენილობა: კალციტი, რენტგენამორფული ფაზა, კვარცი, Ca-Na მინდვრის შპატი. კვალის დონეზე ჰიდროქარსი, ქლორიტი.
8-2	დამი ნიჟარაძის კომპკი, სოფ. ჩაჟაში	სამხრეთ ფასადი

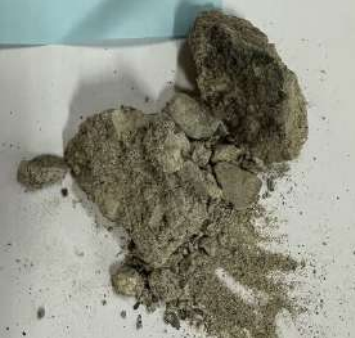
დულაბში დაიკვირვება მინერალების მცირე ზომისა და რაოდენობის ჩანართები. მინერალური შედგენილობა: კალციტი, რენტგენამორფული ფაზა, კვარცი, Ca-Na მინდვრის შპატი. კვალის დონეზე ჰიდროქარსი, ქლორიტი.
9-3		შიდა სამხრეთ ფასადი

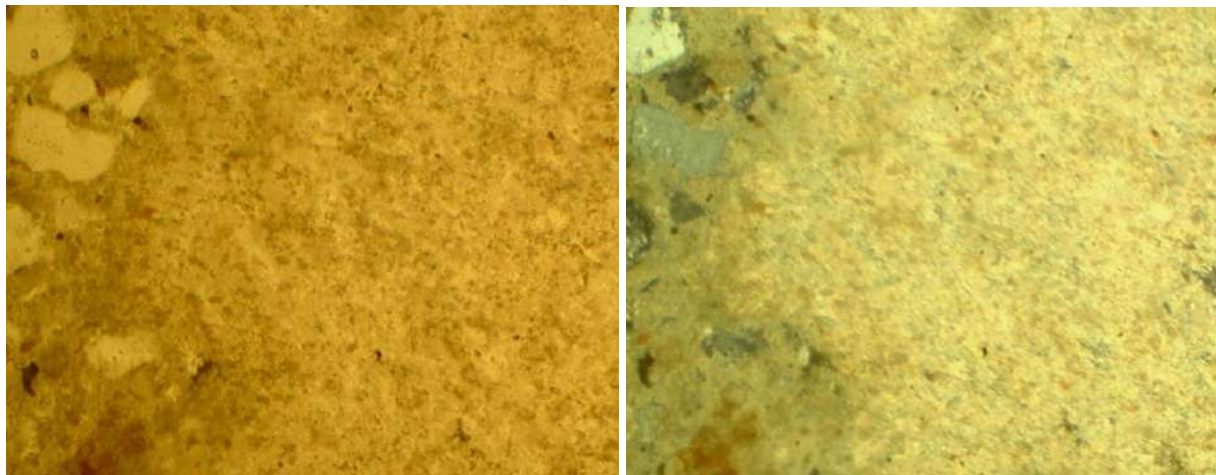
სურ. 1. დულაბის ნიმუში № 9-3 მიკროსკოპში.
ერთი ნიკოლით (-), ჯვარედინი ნიკოლებით (+).

ნიმუში № 9-3. დასახელება: დულაბის ფრაგმენტი

მაკროსკოპული აღწერა: მაკროსკოპულად წარმოდგენილია მოთეთრო ნაცრისფერი ნიმუში, რომელიც წარმოადგენს შედუღებულ სხვადასხვა ზომისა და შედგენილობის მასალას, მარილმჟავაზე რეაგირებს აქტიურად.

მიკროსკოპული აღწერა: მიკროსკოპში წარმოდგენილი მასალა არაერთგვაროვანია, ერთი ფრაგმენტი წარმოდგენილია წმინდამარცვლოვანი კარბონატული ძირითადი მასით, რომელიც შეიცავს სხვადასხვა ზომისა და შედგენილობის ნატეხებს, ისინი წარმოდგენილია როგორც ცალკეული მინერალებით, ასევე ქანის ნატეხებით, მინერალურ შედგენილობაში ჭარბობს მინდვრის შპატისა და კვარცის მარცვლები, პლაგიოკლაზი ხშირად პოლისინთეტური მრჩობლითაა და ჩანაცვლებულია მეორადი მასალით (სერიციტი, კარბონატი), ასევე გვხვდება ქარსისა და კარბონატის ფირფიტები, ქანის ნატეხები იგივე მინერალური შედგენილობისაა, გვხვდება ფიქლების ნატეხები, მხოლოდ რამდენიმე შემთხვევაში ეფუზიური ქანის ნატეხი დამახასიათებელი სტრუქტურით, ზოგ შემთხვევაში ისინი მთლიანადაა ჩანაცვლებული კარბონატული მასით, ამიტომ მათი რაობის დადგენა შეუძლებელია, მეორე ფრაგმენტი მთლიანად წარმოდგენილია წმინდამარცვლოვანი კარბონატული მასით.

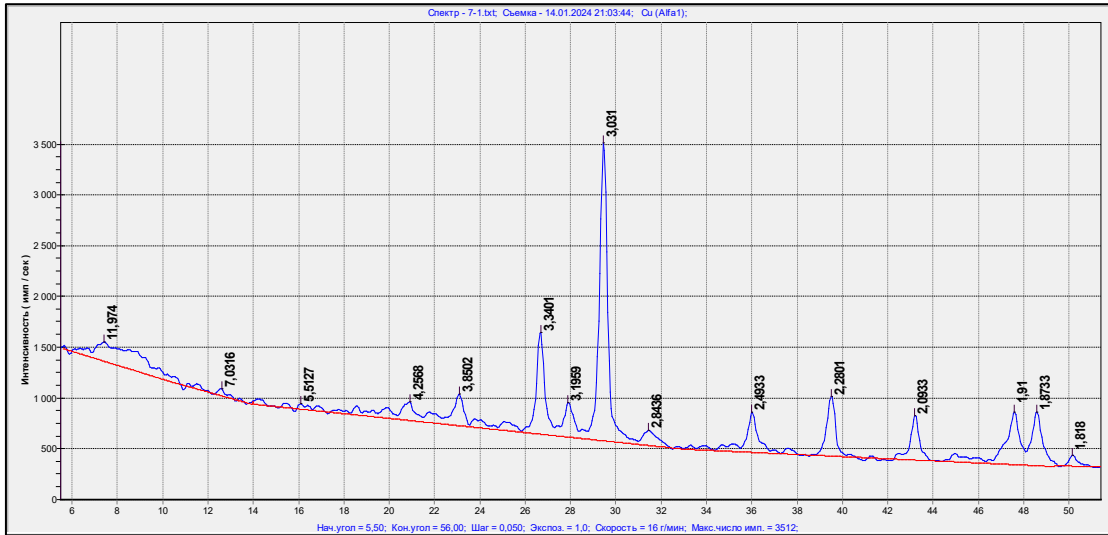
სურ. 4. დეპარტამენტის ნიმუშის (№7-1) რენტგენოგრაფიული ანალიზის რენტგენოგრამა (კალციტი 50%, რენტგენოამორფული ფაზა, კვარცი 10-15%, Ca-Na მინდვრის შპატი 10%, კვალის დონეზე ჰიდროქარსი, ქლორიტი).

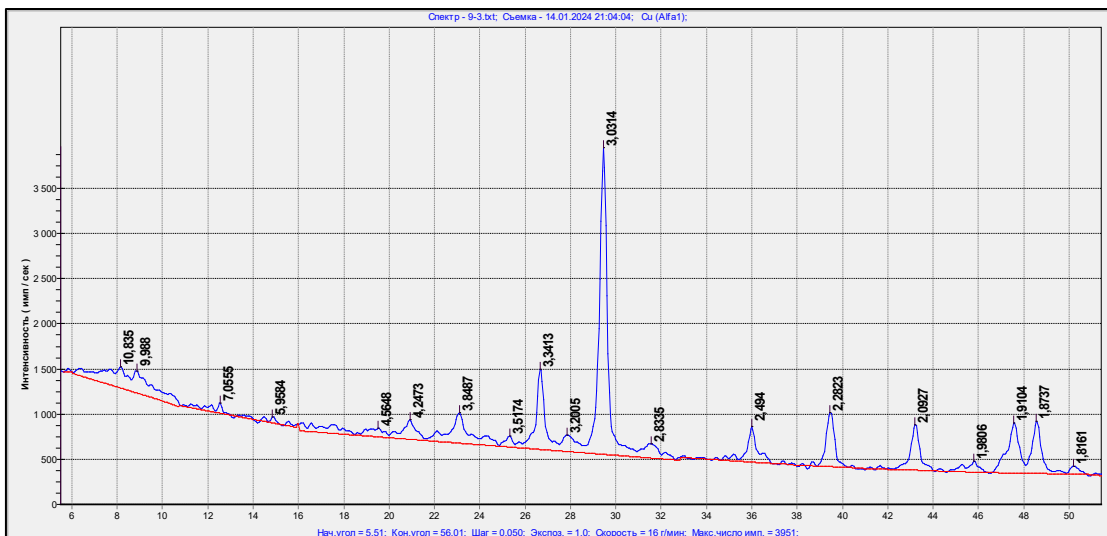
სურ. 5. დეპარტამენტის ნიმუშის (№9-3) რენტგენოგრაფიული ანალიზის რენტგენოგრამა (კალციტი 60 %, რენტგენოამორფული ფაზა, კვარცი 5%. კვალის დონეზე Ca-Na მინდვრის შპატი, ჰიდროქარსი, ქლორიტი).

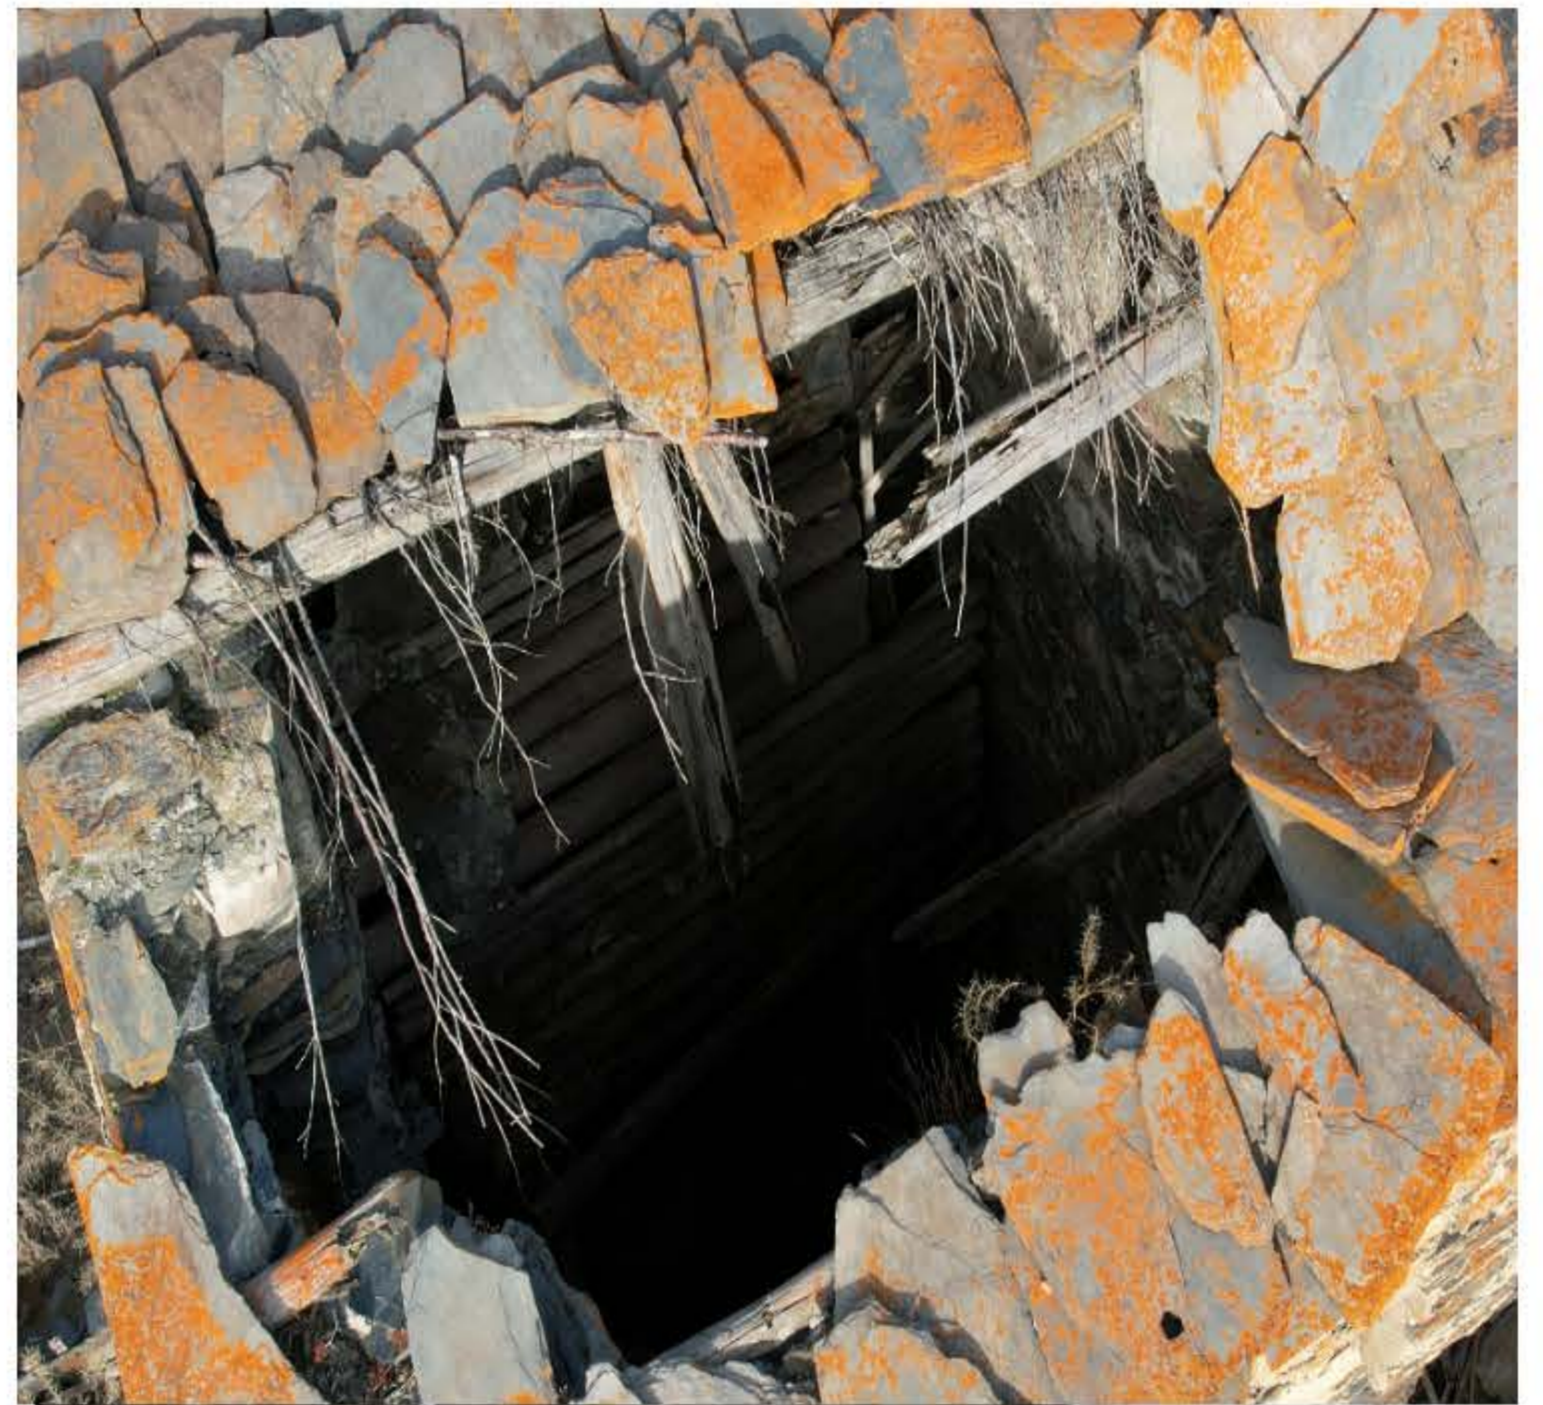
კოშკის სახურავი ორქანობიანია, მის მზიდ კონსტრუქციას წარმოადგენს ხის მრგვალი მორები, რომლებზეც გაფენილია არყის ხის წვრილი ტოტები და დალაგებულია ფიქალის ფილები (სურ. 5)

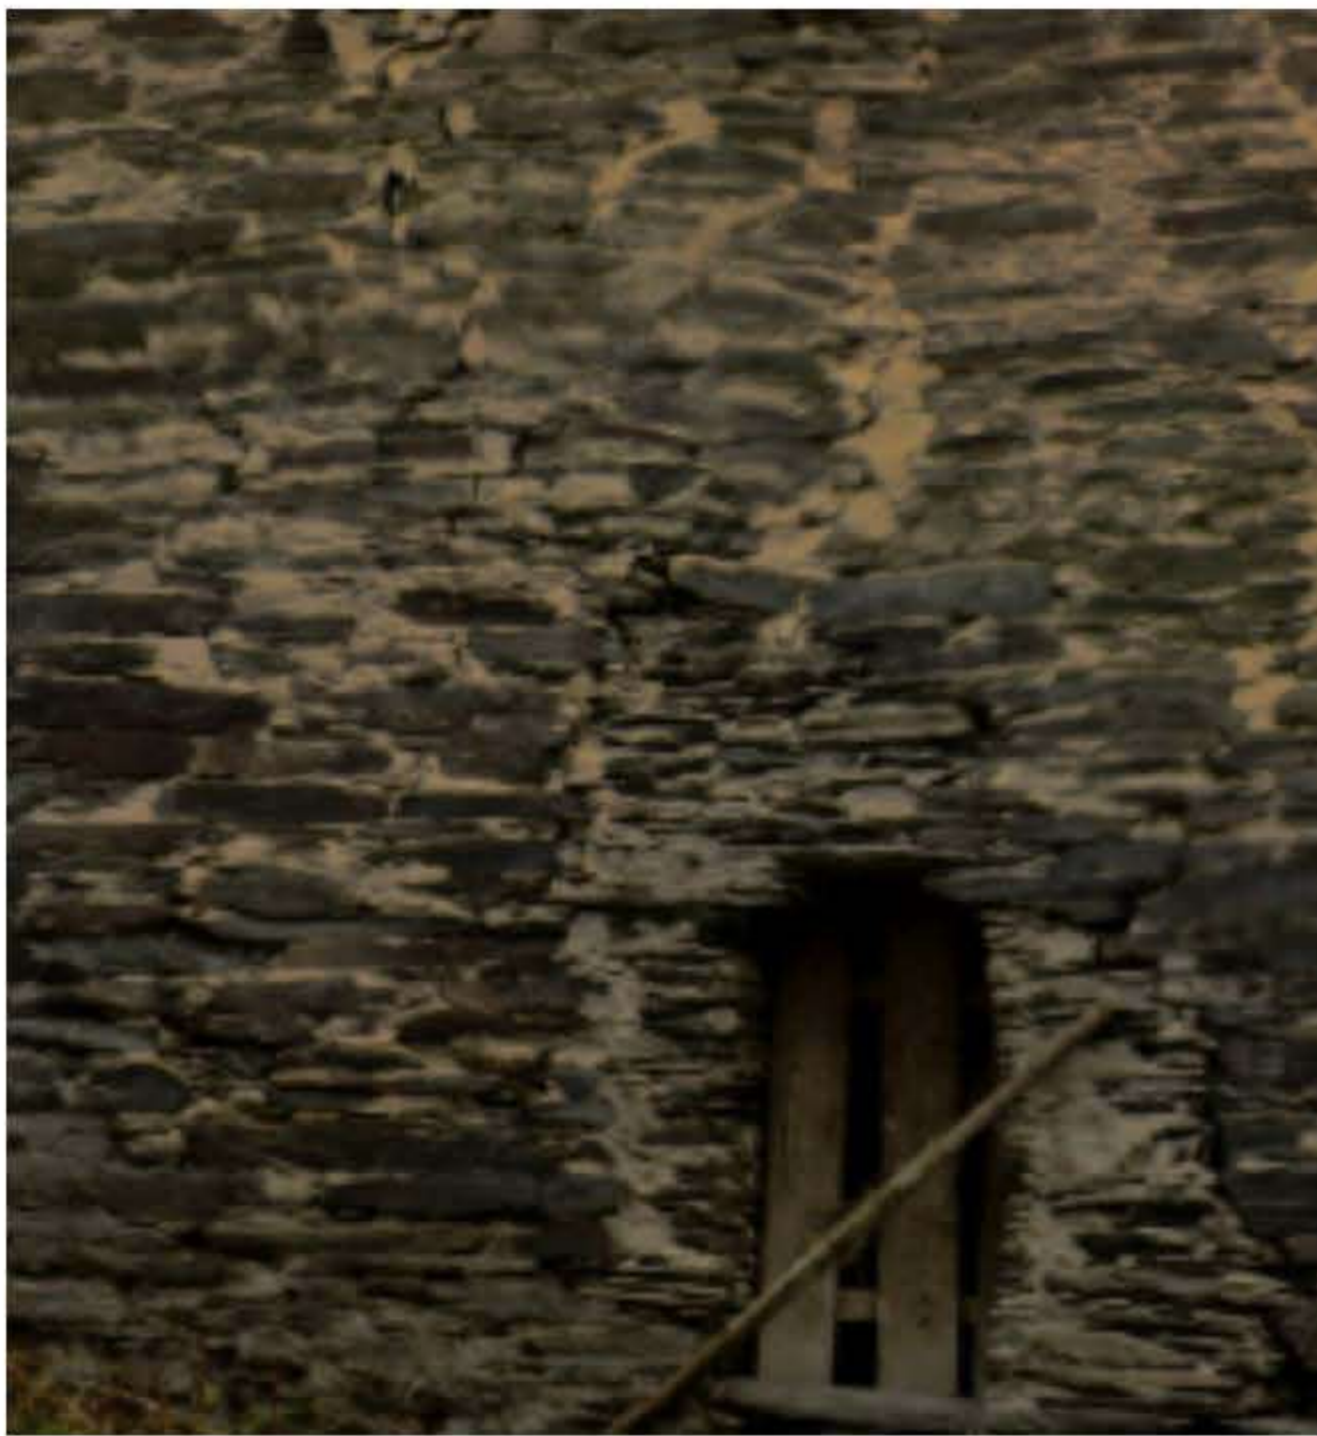
(სურ. 6)

კოშკს გააჩნია მცირე ვერტიკალური ბზარები მხოლოდ აღმოსავლეთის ფასადზე, (სურ. 6; 7) რომლებიც ძირითადად ღიობებზე და კოშკის კუთხეებთან არის განვითარებული. პირველი სართულის დონეზე, 0.00 ნიშნულის დაბლა კედელში ამოჭრილია ღიობი, (სურ. 7) რამაც შეასუსტა კედლის მდგრადობა და ხელი შეუწყო ბზარების გაჩენას. სართულშუა გადახურვებზე და სახურავზე შერჩენილი ხის მასალა დაზიანებულია, მათზე შეინიშნება გამომპალი და სოკოთი დაავადებული უბნები. (სურ. 11) საყრდენი ხის მორები დამსკდარია. (სურ. 8) სახურავი დაზიანებულია და ნაწილობრივ ჩამოშლილია. (სურ. 9; 10) ქვის წყობა და დუღაბის ფენა ძლიერ გამოფიტულია, კედლებზე ამოსულია მცენარეები და ნაწილობრივ ხავსითაა დაფარული.
