MESTIA MUNICIPALITY, USHGULI COMMUNITY, VILLAGE CHAZHASHI

Research works of Ilo Nizharadze tower

ალბომი №2
Album

საინჟინრო-გეოლოგიური კვლევის შედეგები

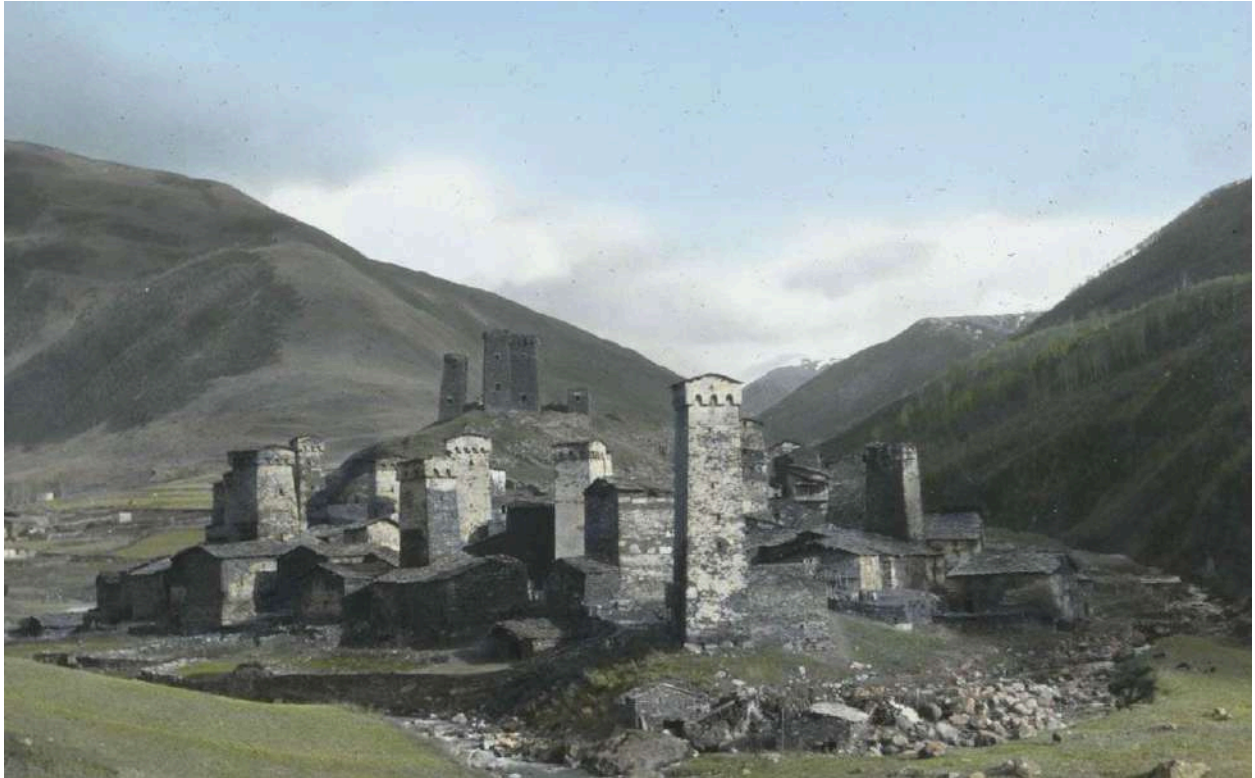
კოშკი საყურადღებო ფიზიკურ მდგომარეობაშია. დილეგ სართულიდან კარის გამონგრევის გამო აღენიშნება ბზარები. ამასთანავე დაზიანებულია გადახურვა საიდანაც ჩადის წყალი და აზიანებს კედლებს.

- უნდა მოხდეს ძეგლის კონსტრუქციული გამაგრება;
- ბზარები ამოიგოზოს კირხსნარით;
- აღდგეს სართულშუა გადახურვები, იმ მეთოდით როგორც იყო თავდაპირველად;
- უნდა აღდგეს კოშკის გადახურვა, იმავე მასალით - ფიქალით.

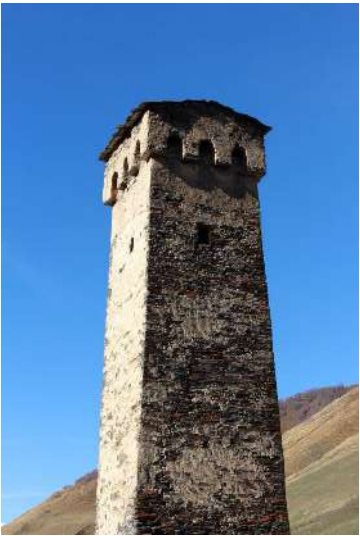
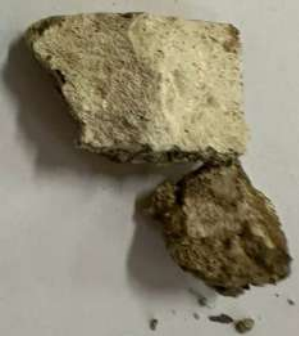
ილო ნიჟარაძის კომპი, სოფ. ჩაყაში	აღმოსავლეთ ფასადი

<p>დულაბში დაიკვირვება სხვადასხვა (მუქი) ფერის მინერალების და ქანის ნატეხების დიდი რაოდენობით ჩანართები. მინერალური შედგენილობა: კალციტი, რენტგენოამორფული ფაზა, კვარცი. კვალის დონეზე Ca-Na მინდვრის შპატი, ჰიდროქარსი, ქლორიტი.</p>
51-2		შიდა სამხრეთ ფასადი

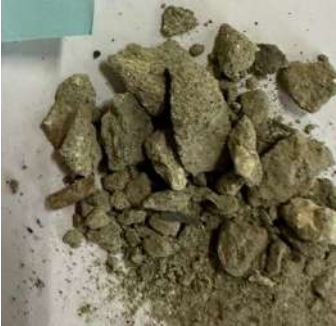
<p>დულაბში დაიკვირვება სხვადასხვა (მუქი) ფერის მინერალების და ქანის ნატეხების დიდი რაოდენობით ჩანართები. მინერალური შედგენილობა: კალციტი, რენტგენოამორფული ფაზა, კვარცი. კვალის დონეზე Ca-Na მინდვრის შპატი, ჰიდროქარსი, ქლორიტი.</p>
52-3		სამხრეთ ფასადი

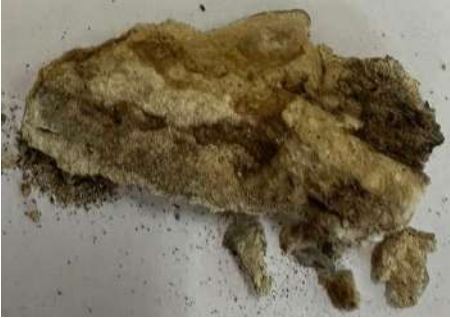
<p>დულაბში დაიკვირვება სხვადასხვა (მუქი) ფერის მინერალების და ქანის ნატეხების დიდი რაოდენობით ჩანართები. მინერალური შედგენილობა: კალციტი, რენტგენოამორფული ფაზა, კვარცი. კვალის დონეზე Ca-Na მინდვრის შპატი, ჰიდროქარსი, ქლორიტი.</p>

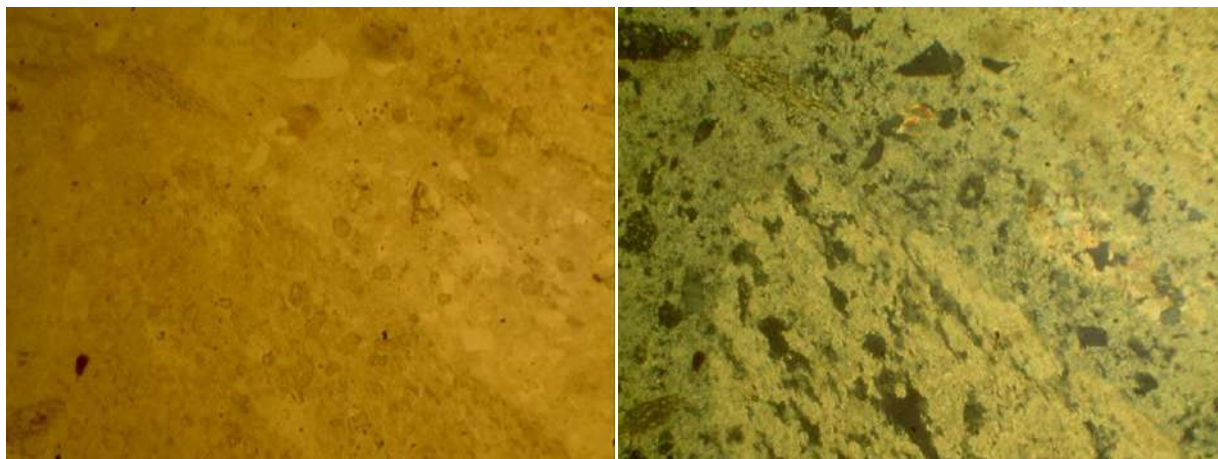
სურ. 10. დუღაბის ნიმუში № 50 (1) მიკროსკოპში
ერთი ნიკოლით (-), ჯვარედინი ნიკოლებით (+).

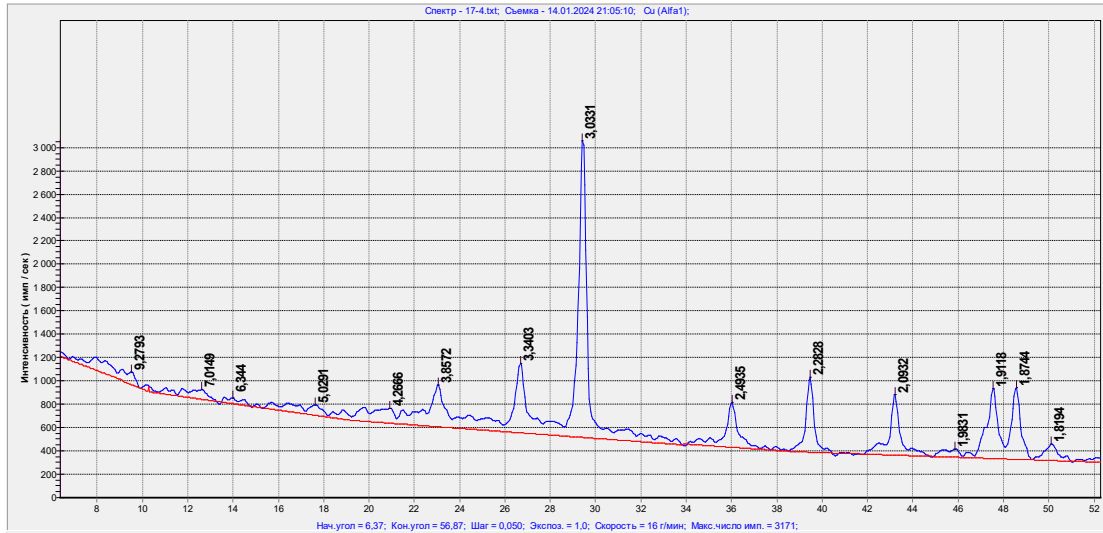
სურ. 1. დულაბის ნიმუშის (№50-1) რენტგენოგრაფიული ანალიზის რენტგენოგრამა (კალციტი 45%, რენტგენოამორფული ფაზა, კვარცი 15%, Ca-Na მინდერის შპატი, კვალის დონეზე ქარსი, ქლორიტი).
