საქართველოს ტექნიკური უნივერსიტეტი  
ხ ი ღ ს ა ც დ ე ლ ი    ც ე ნ ტ რ ი

**თბილისში მარშალ გელოვანის გამზირზე  
მდ. დიდგურაზე არსებული ხიდის  
გამოკვლევა-გამოცდა**

თბილისი  
2 0 1 3

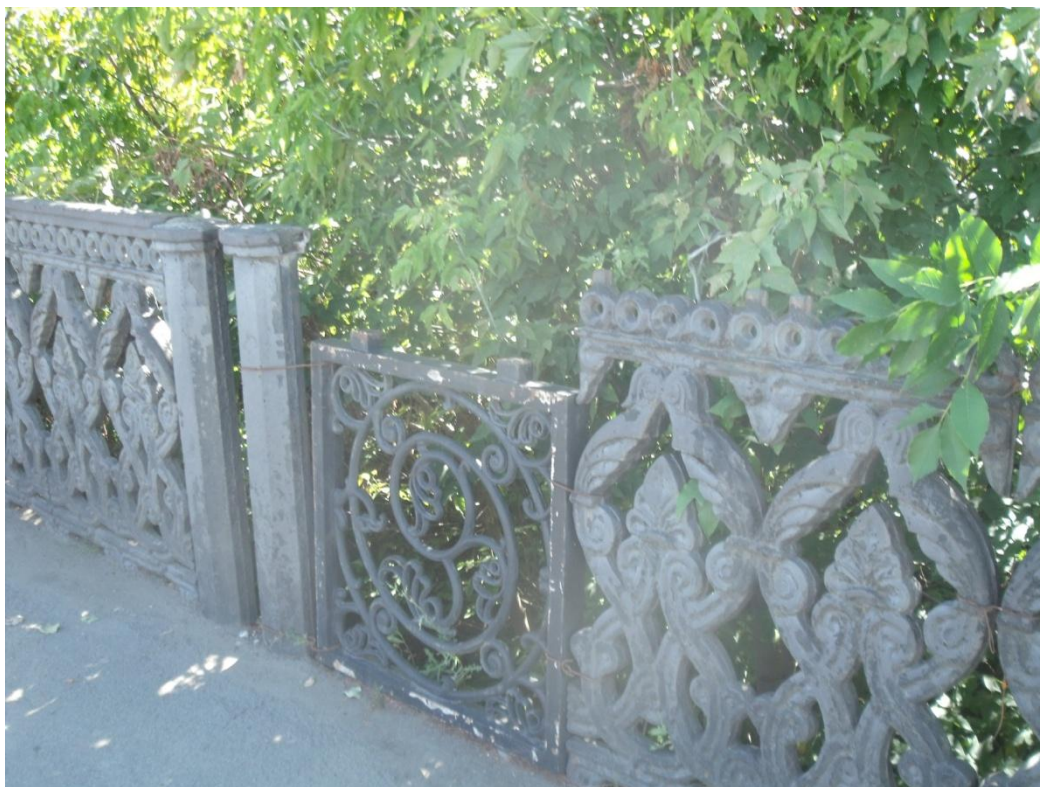
– ზემომხრის ტროტუარის რიგი სექციები დაზიანებულია და შეცვლილია არასტანდარტული ელემენტებით;

დ 2.3. არასტანდარტულად შეცვლილი მოაჯირის სექცია

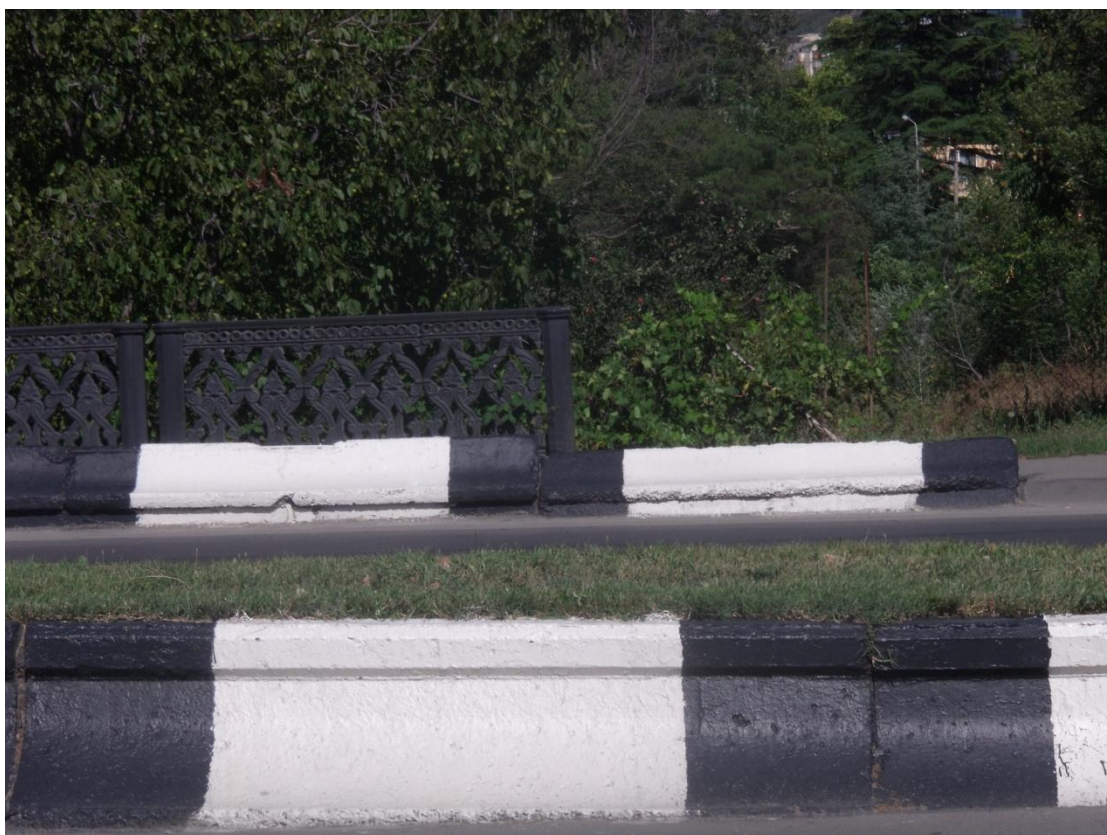
– ქვემომხრის ტროტუარის ბეტონის პარაპეტის ბლოკი დაკარგულია;

დ 2.4. ნაკლული მოაჯირის პარაპეტი ქვემოთხრის მალის ნაშენზე

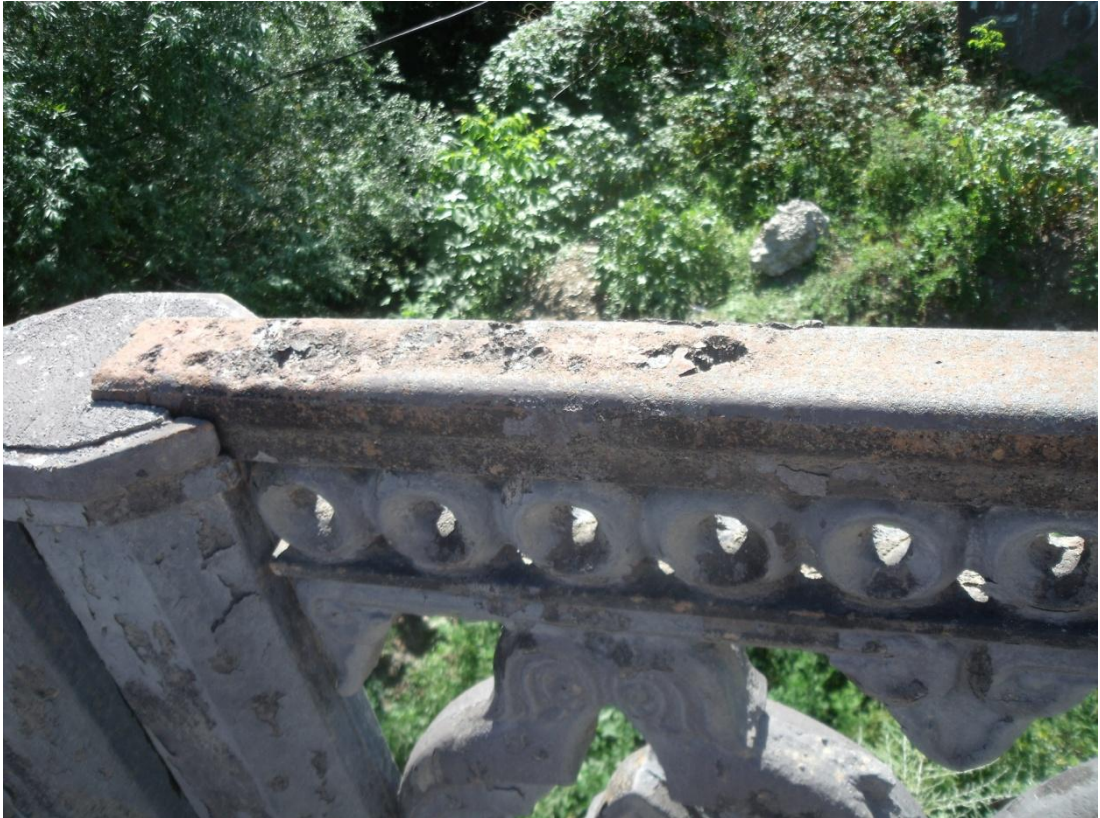
– ტროტუარის სხმული თუჯის მოაჯირები რიგ ადგილებში კოროდირებულია და მათზე საღებავის ფენა დატანილია გაწმენდის გარეშე;

დ 2.5. კოროდირებული და ცუდად შეღებილი მოაჯირის ნაწილი

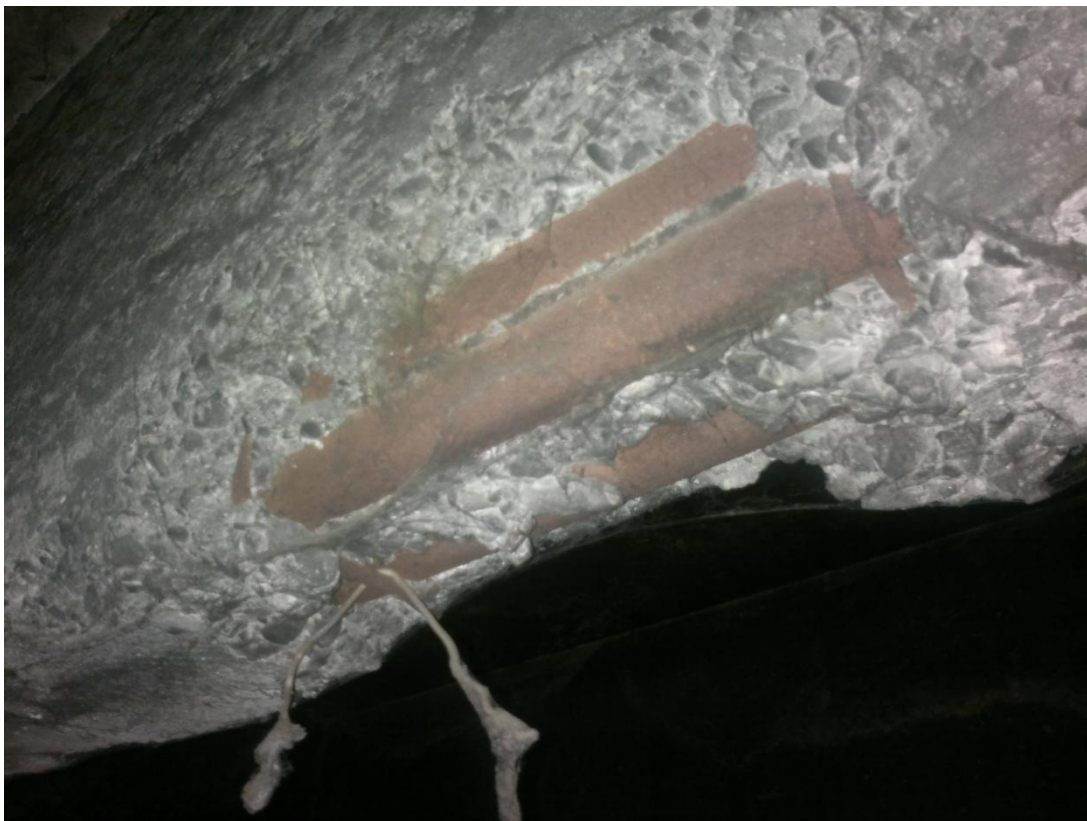
- დაზიანებულია კოჭების ძირის ბეტონი, დამცავი შრე მრავალ ადგილას ავარდნილია და არმატურა განიცდის ძლიერ კოროზიას არმატურის ღეროების განიკვეთის ფართობის საგრძნობი შემცირებით;

დ 2.7. კოროდირებული მუშა არმატურის ღეროები

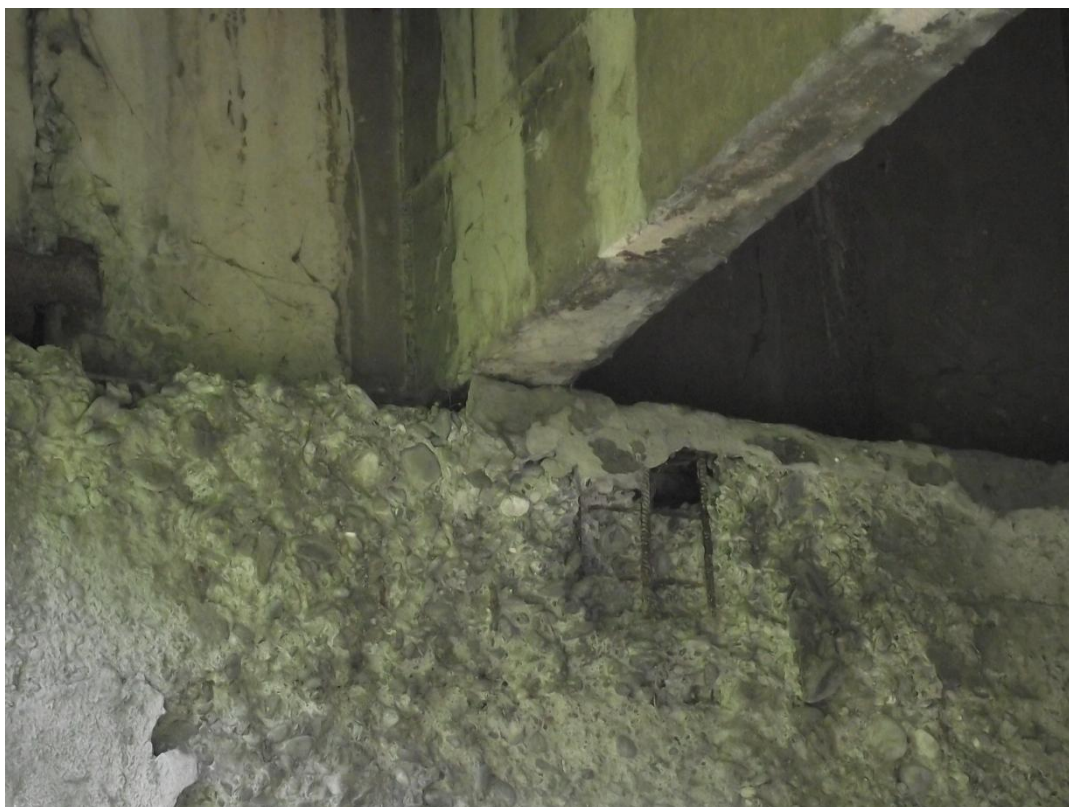
– მარცხენა ბურჯის თავის ბეტონი მეორე კოჭის დაყრდნობის ზონაში ატეკილია, არმატურა გაშიშვლებულია და კოროდირებს;

დ 2.8. დაზიანებული სანაპირო ბურჯის თავი

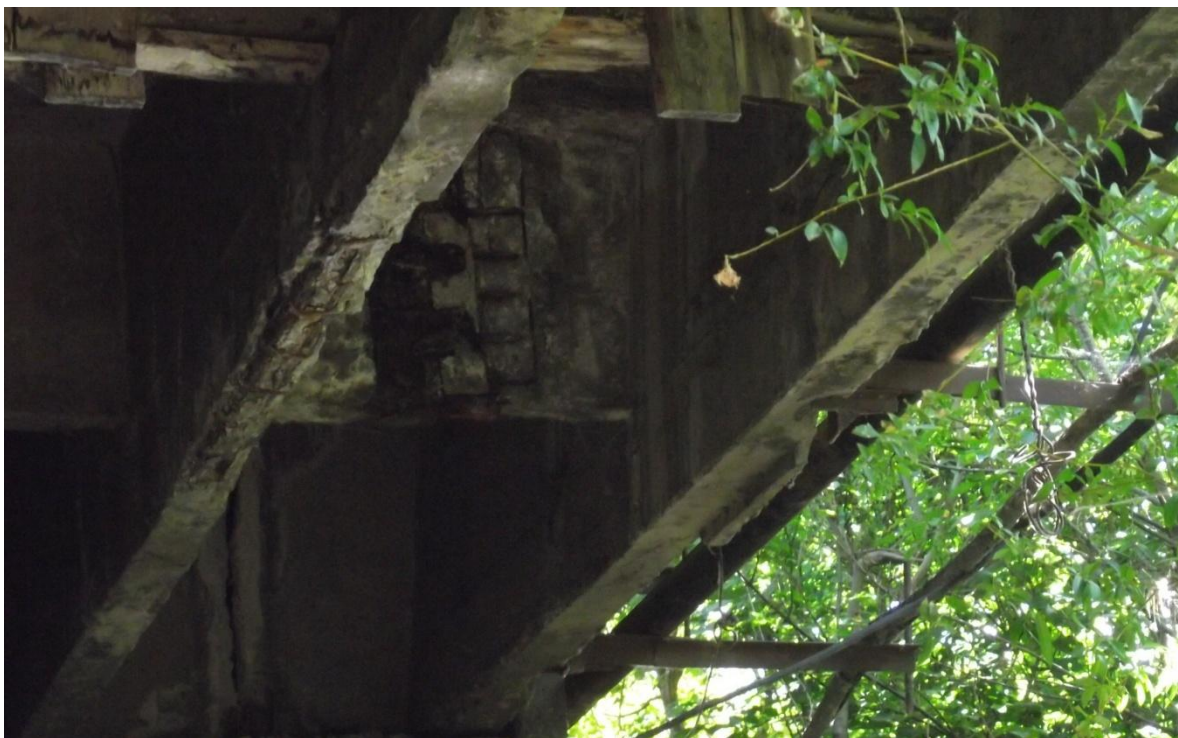
- ხსენებულ კოჭებს შორის გამაერთიანებელი დიაფრაგმები დაზიანებულია და არმატურა კოროზირებს, ისევე როგორც დიაფრაგმების შეერთების ფოლადის ელემენტები, ხოლო რამდენიმე ადგილზე შეერთების ელემენტები ნაწილობრივ დაკარგულია;

დ 2.9. დაზიანებული და კოროდირებული მალის ნაშენი და დიაფრაგმა

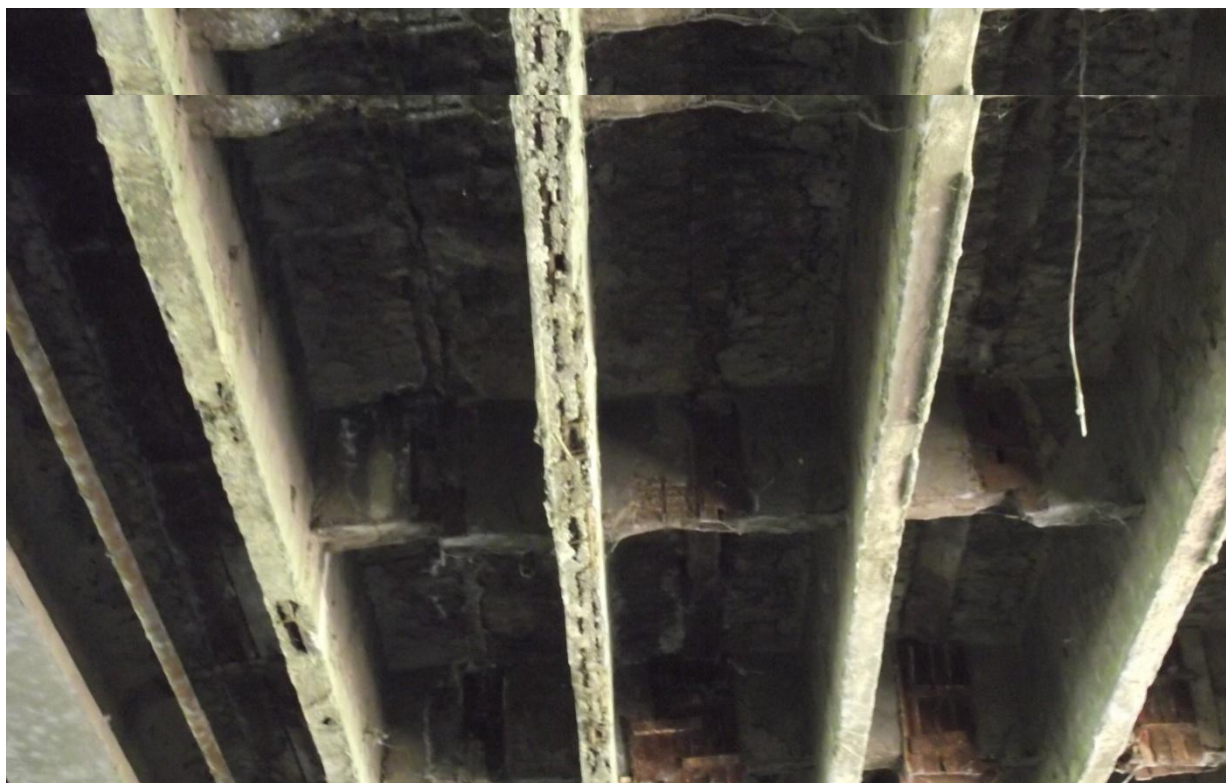
დ 2.10. დაზიანებული და კოროდირებული მალის ნაშენი და დიაფრაგმები

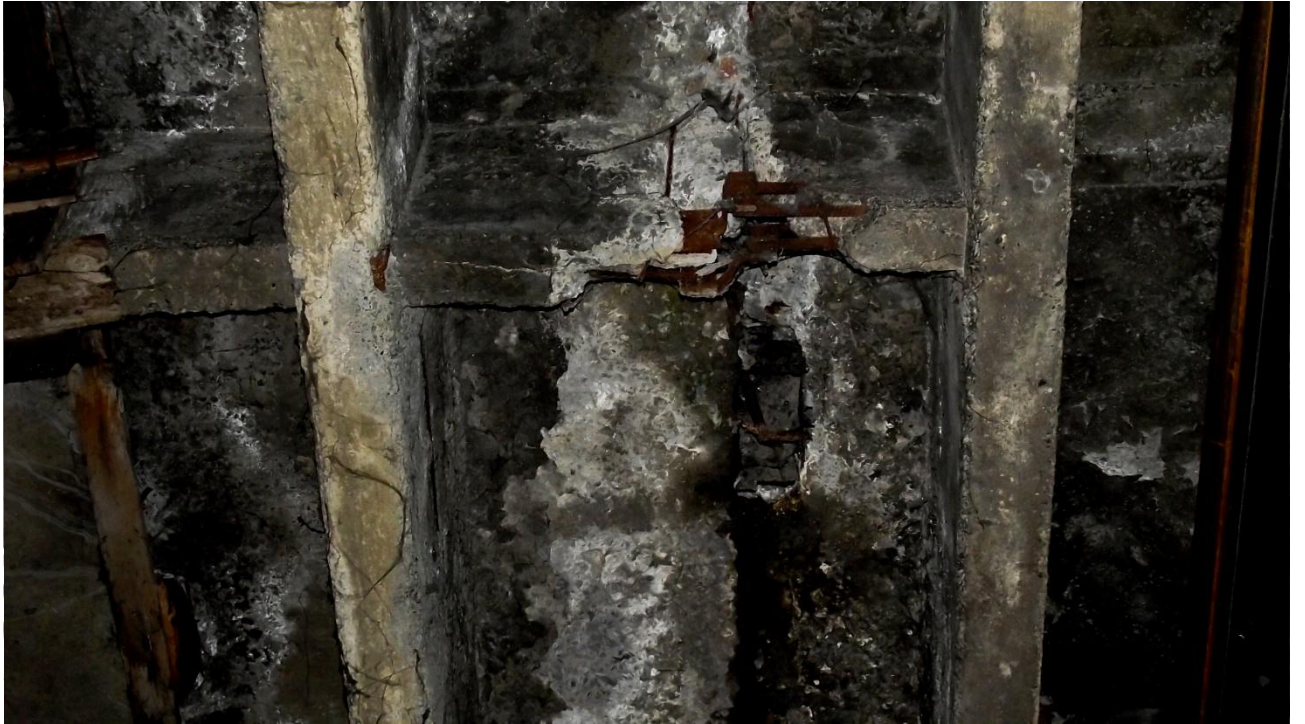
დ 2.11. დაზიანებული და კოროდირებული მალის ნაშენი და დიაფრაგმები

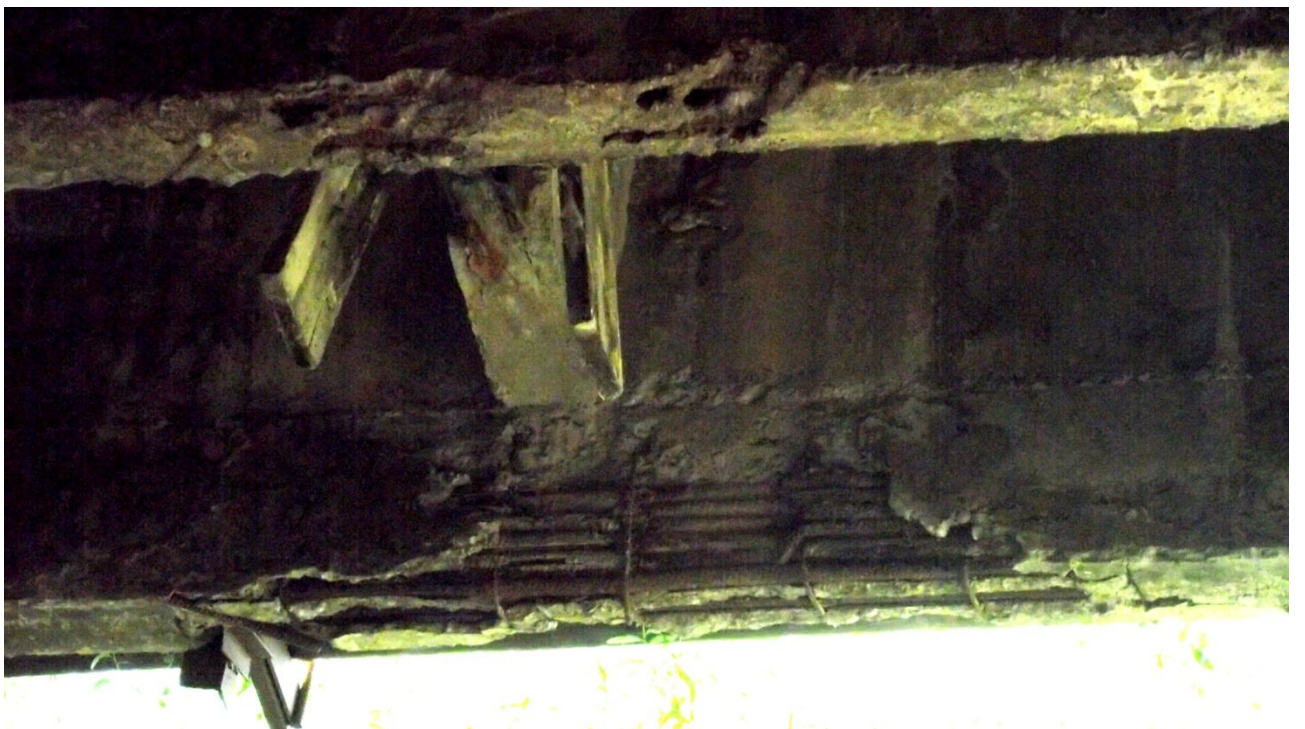
დ 2.12. დაზიანებული და კოროდირებული მალის ნაშენის კოჭის წიბო

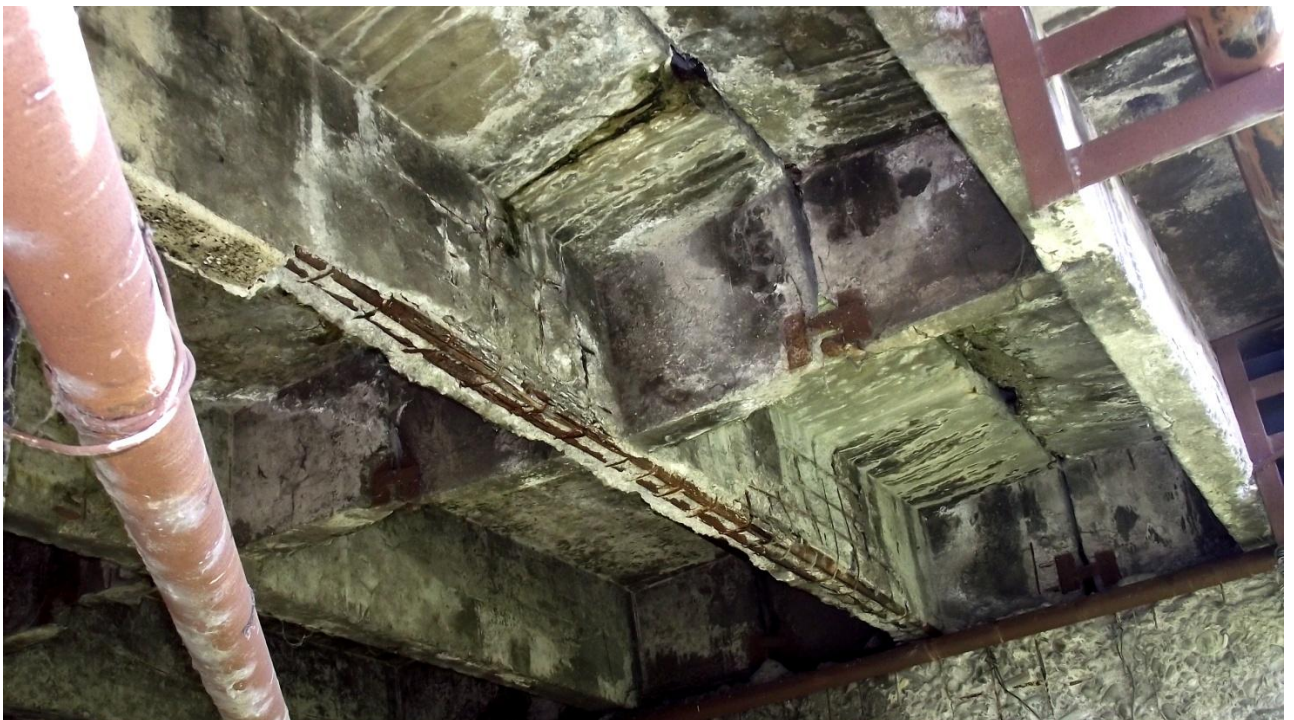
დ 2.20. დაზიანებული მაღის ნაშენის კონსტრუქცია

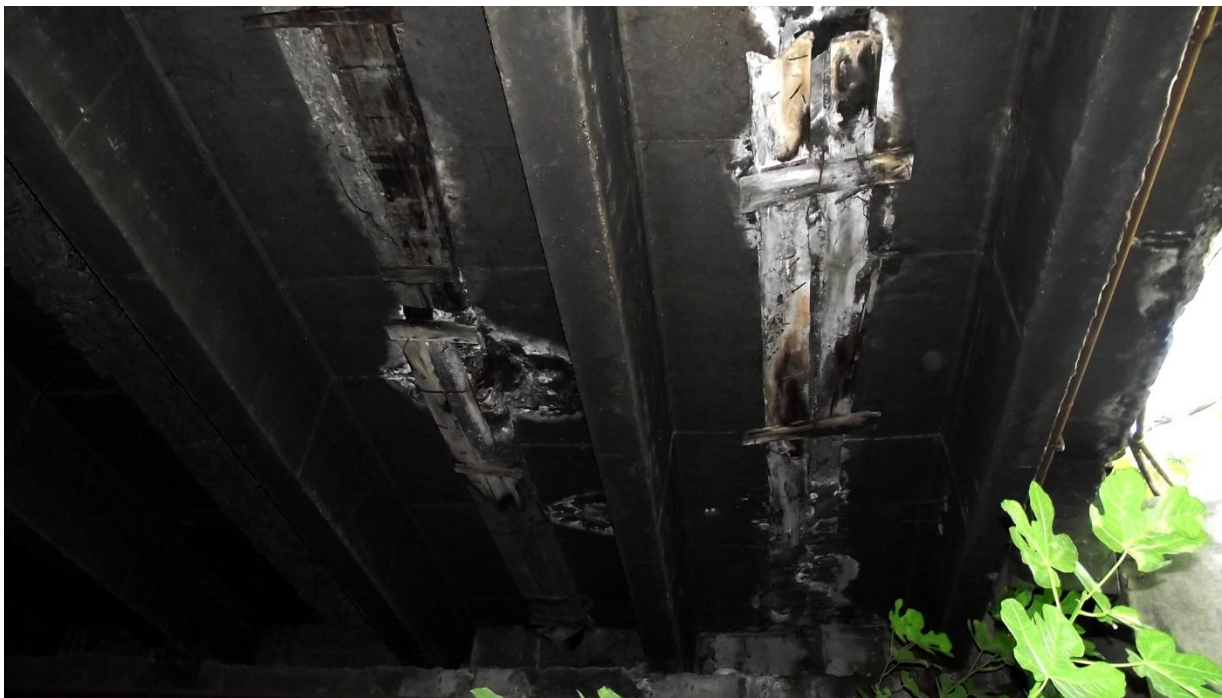
დ 2.21. გამოტუტვა “ახალი” მაღის ნაშენის გამონოლითების ნაკერში

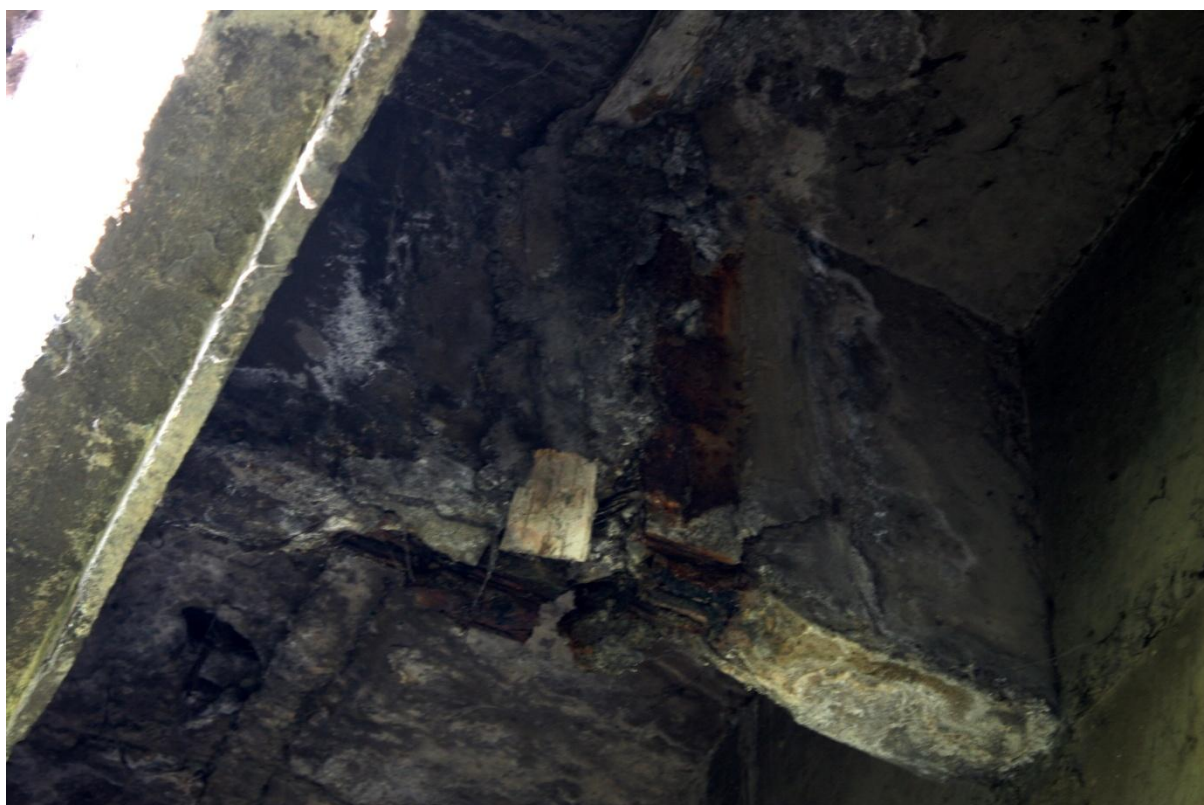
დ 2.22. დაზიანებული და კოროდირებული დიაფრაგმა

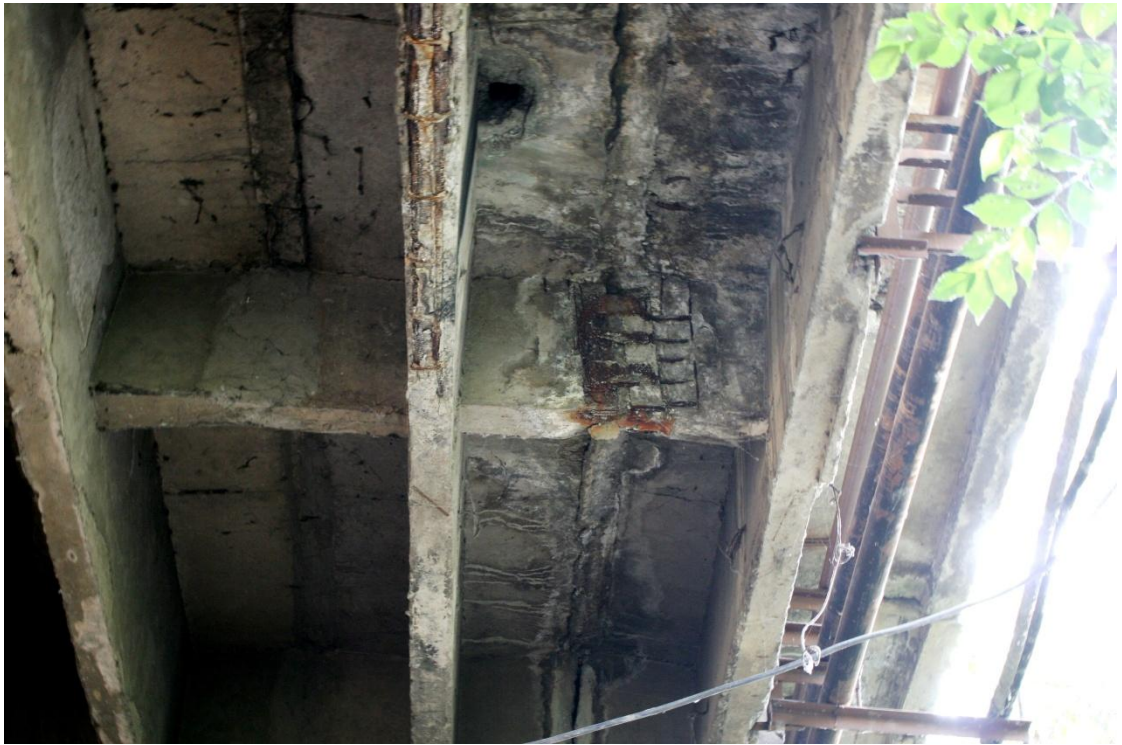
დ 2.23. დაზიანებები ზემომხრის მადლის ნაშენის განაპირა კოჭში

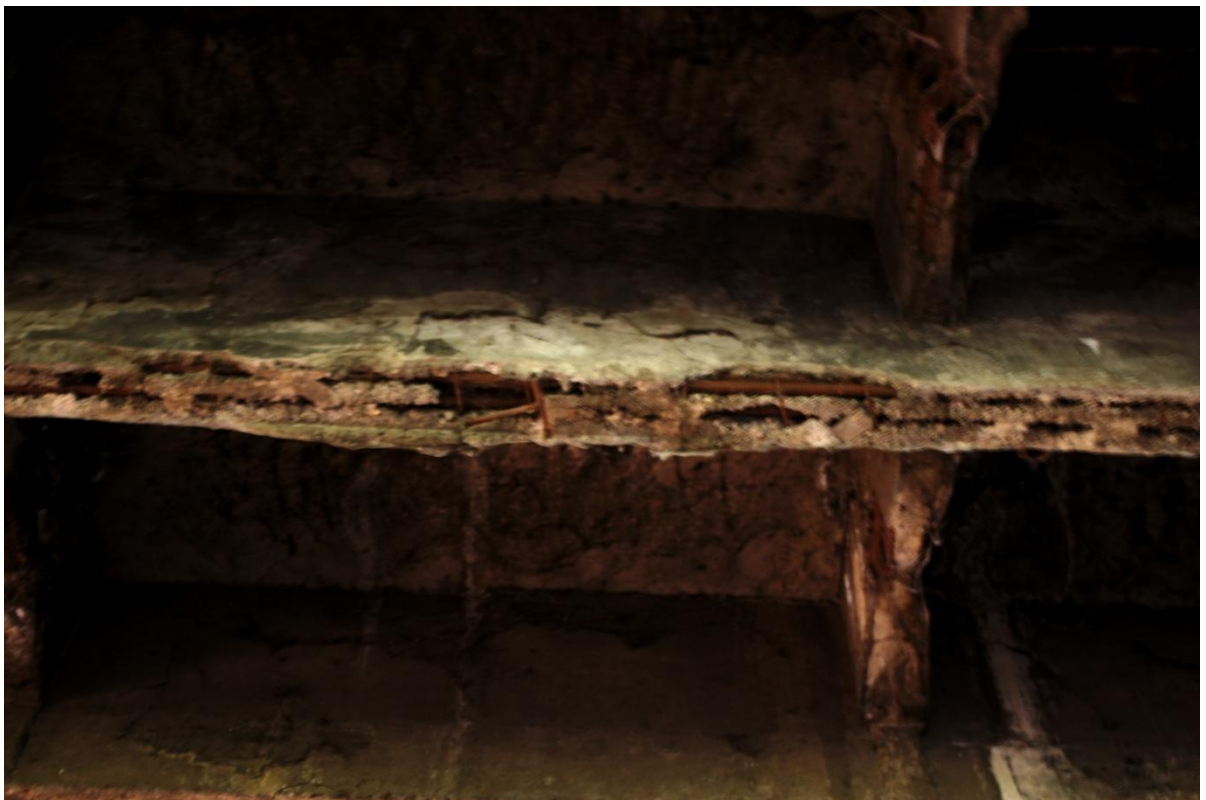
დ 2.24. დაზიანებული და კოროდირებული კოჭის წიბო

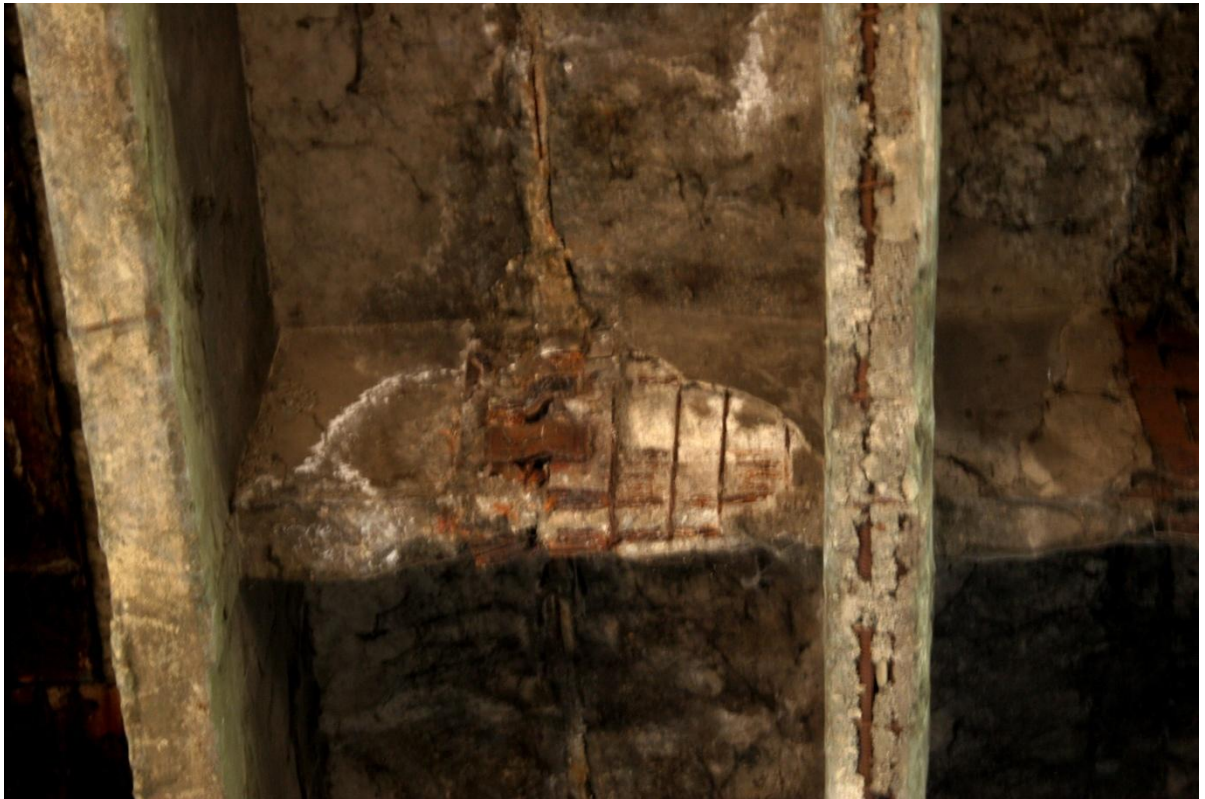
დ 2.25. დაზიანებული და კოროდირებული კოჭების დიაფრაგმა და წიბო

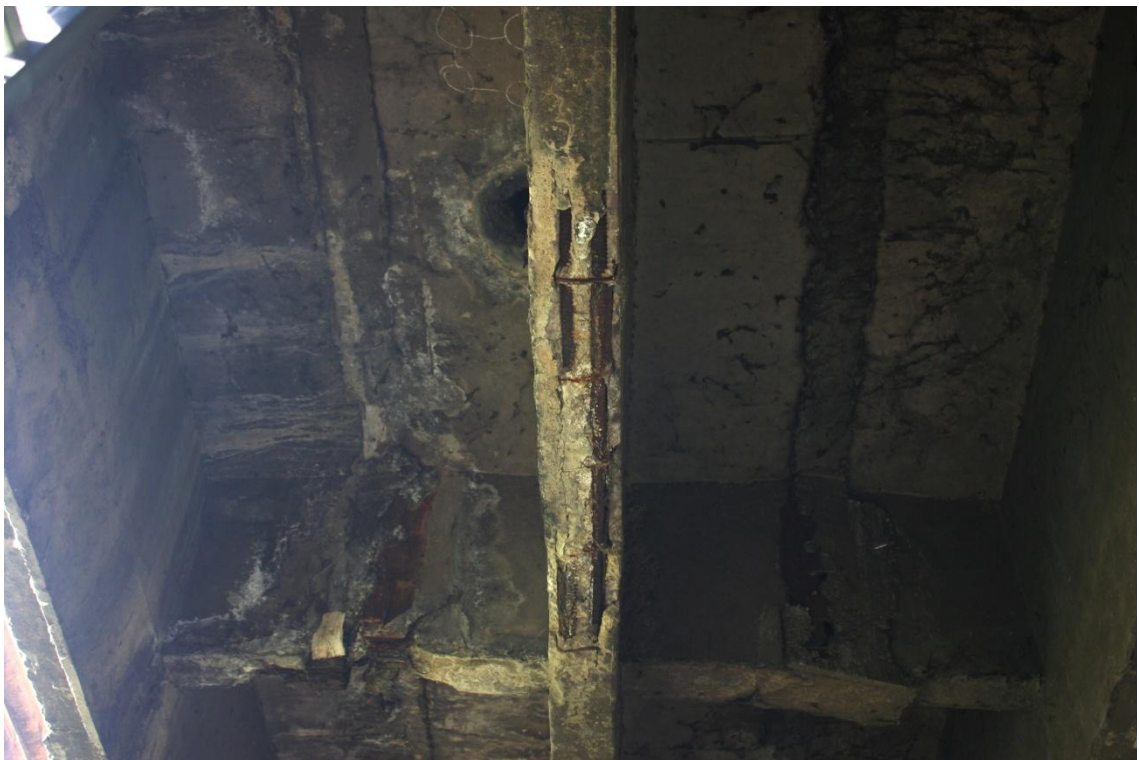
– ხიდის კოჭების კედლების დამცავი შრის სისქე ნორმაზე ნაკლებია და ზოგ ადგილას არ აღემატება 10 მმ-ს, რის გამოც კოჭების მუშა არმატურა მთელ ხიდზე მეტ-ნაკლებად განიცდის კოროზიას;

დ 2.26. დაზიანებული კოჭის წიბო კოროდირებული მუშა არმატურით

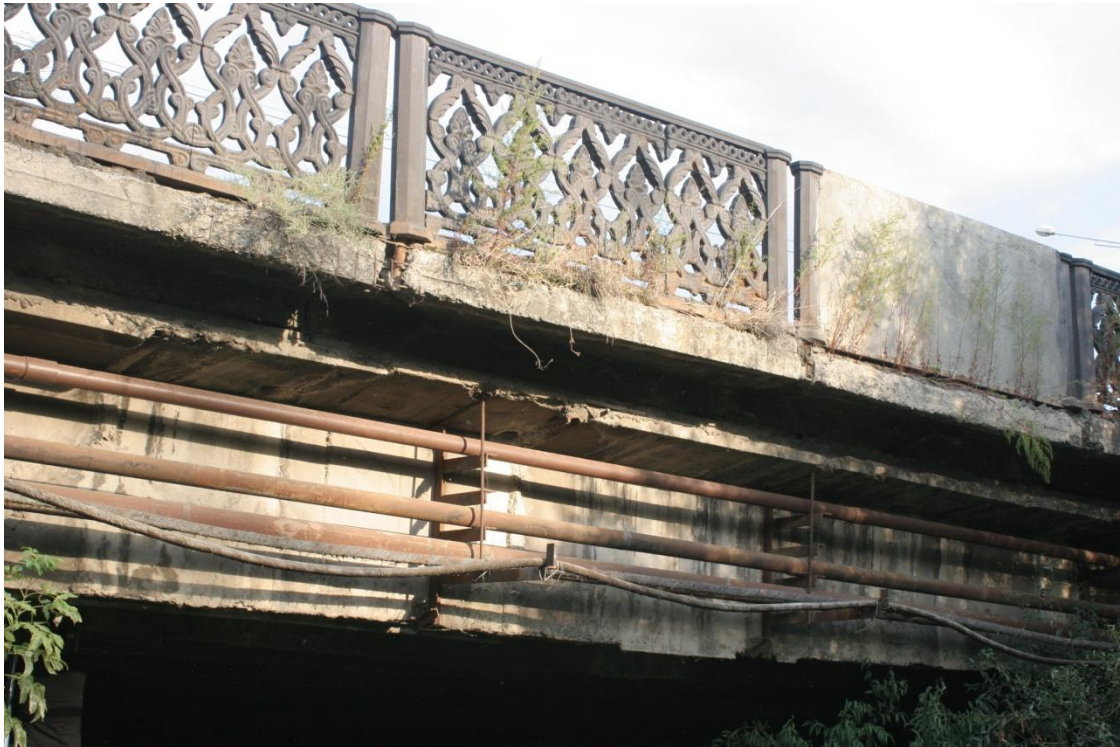
დ 2.27. მოაჯირი დაზიანებული სამაგრიით

- ხიდის ტროტუარების მოაჯირების დამაგრება მორყეულია, რაც ქმნის მოაჯირების გადაქცევის საშიშროებას და საჭიროა მოაჯირების ლითონის კონსტრუქციების მაღის ნაშენის კონსტრუქციასთან ჩამაგრების გაძლიერება;

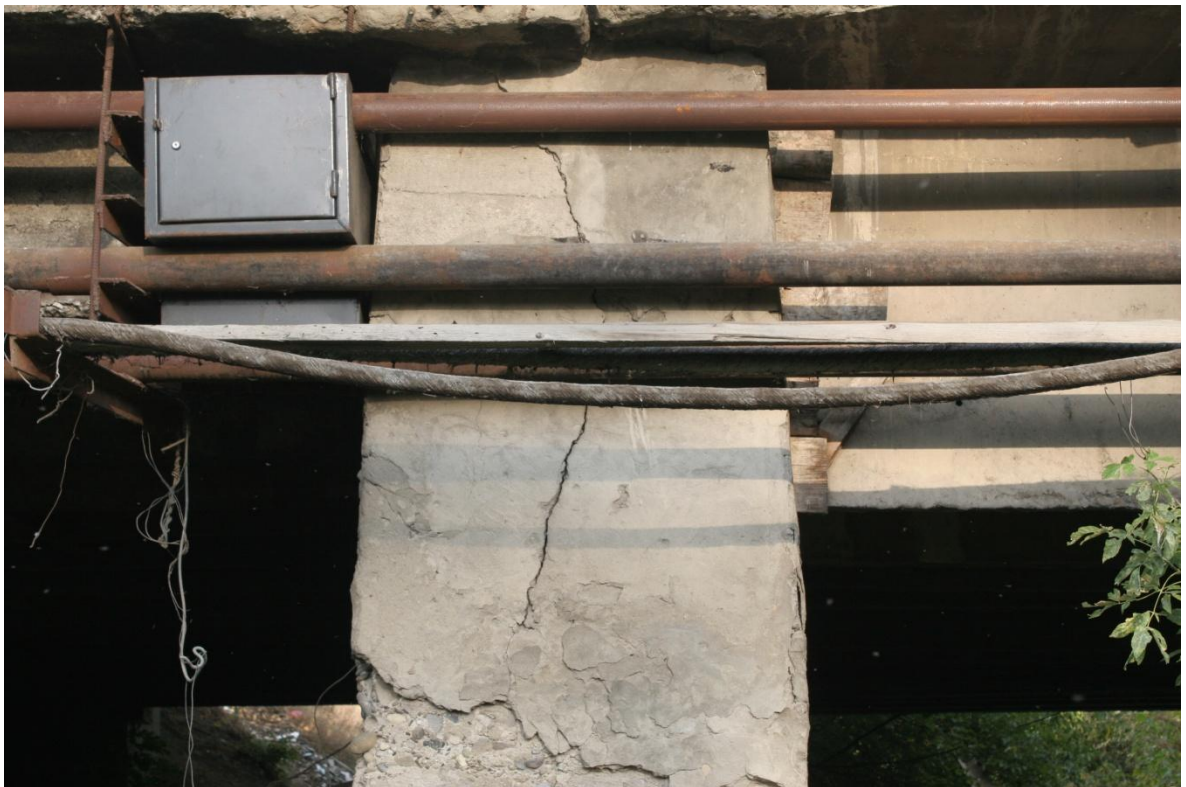
– მარცხენა (№3) შუალედი ბურჯის ზემომხრის მხრიდან (დინების მიხედვით) ბურჯის ტანის ზედა ნაწილში აღინიშნება დიდი ზომის შვეული ბზარი;

დ 2.28. შუალედი ბურჯი შევსებული ბზარით ბურჯის ტანში

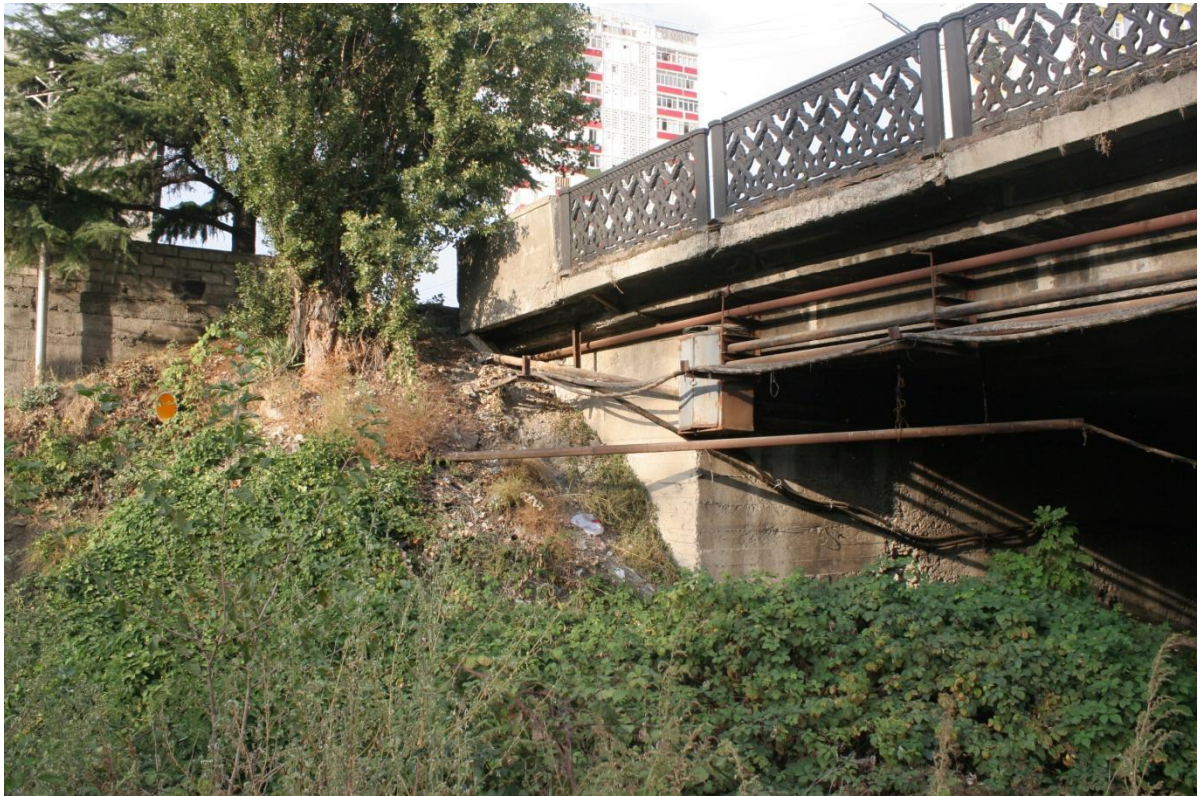
– ხიდის მისასვლელი ყრილების კონუსები არ არის ფორმირებული, დანაგვიანებულია და მათზე ფორმირებულია ხშირი ბუჩქოვანი და მცირე ზომის ხეების მცენარეული საფარი;

დ 2.29. მისასვლელი მიწაყრილის კონუსი

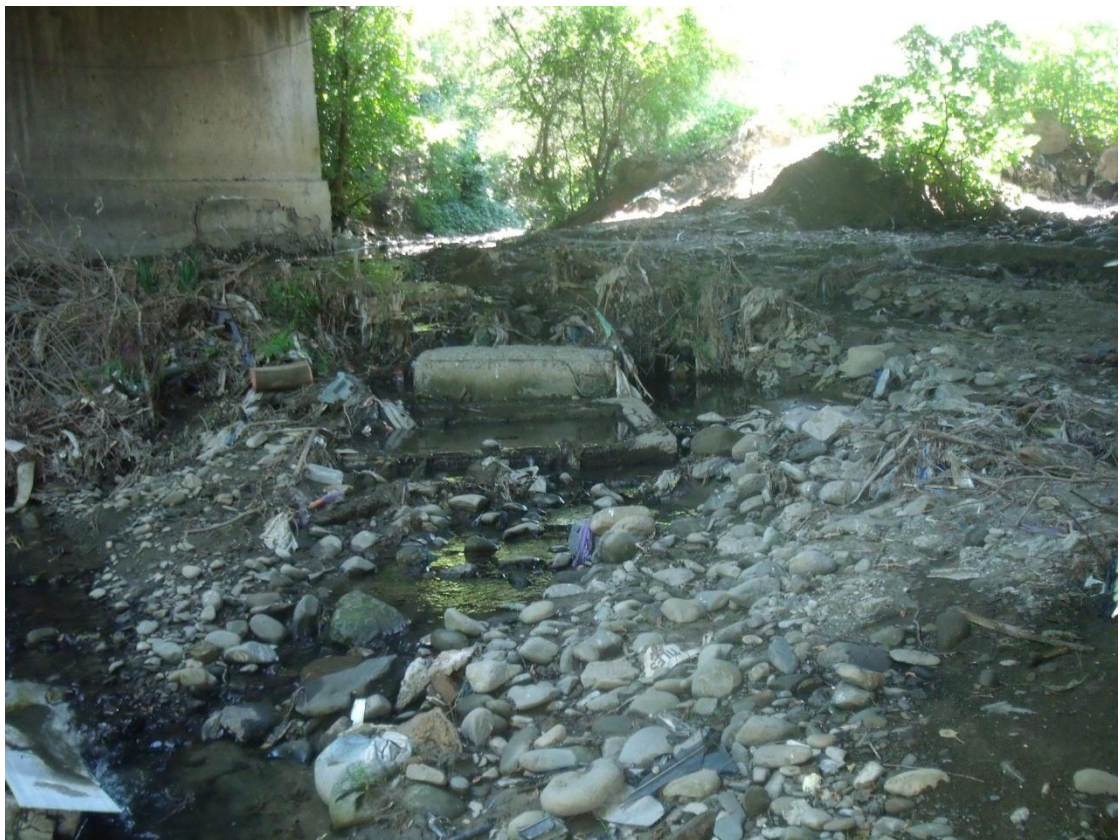
– ხიდქვეშა სივრცე ძლერ არის დანაგვიანებული როგორც საყოფახოვრებო ნარჩენებით, ასევე სამშენებლო ნაგვის ელემენტებით, მდინარის კალაპოტში მრავლადაა ბუჩქოვანი მცენარეები და მცირე ზომის ხეები, ყოველივე ეს წყალდიდობისას ხიდის ხვრეტის ჩახერგვის საშიშროებას ქმნის, რაც შეიძლება გახდეს მიზეზი ხიდის ბურჯების საძირკვლის გამორეცხვისა და ამის შედეგად ბურჯების მიერ მდგრადობის დაკარგვის შედეგად ხიდის დანგრევისა;

დ 2.30. ხიდქვეშა სივრცე

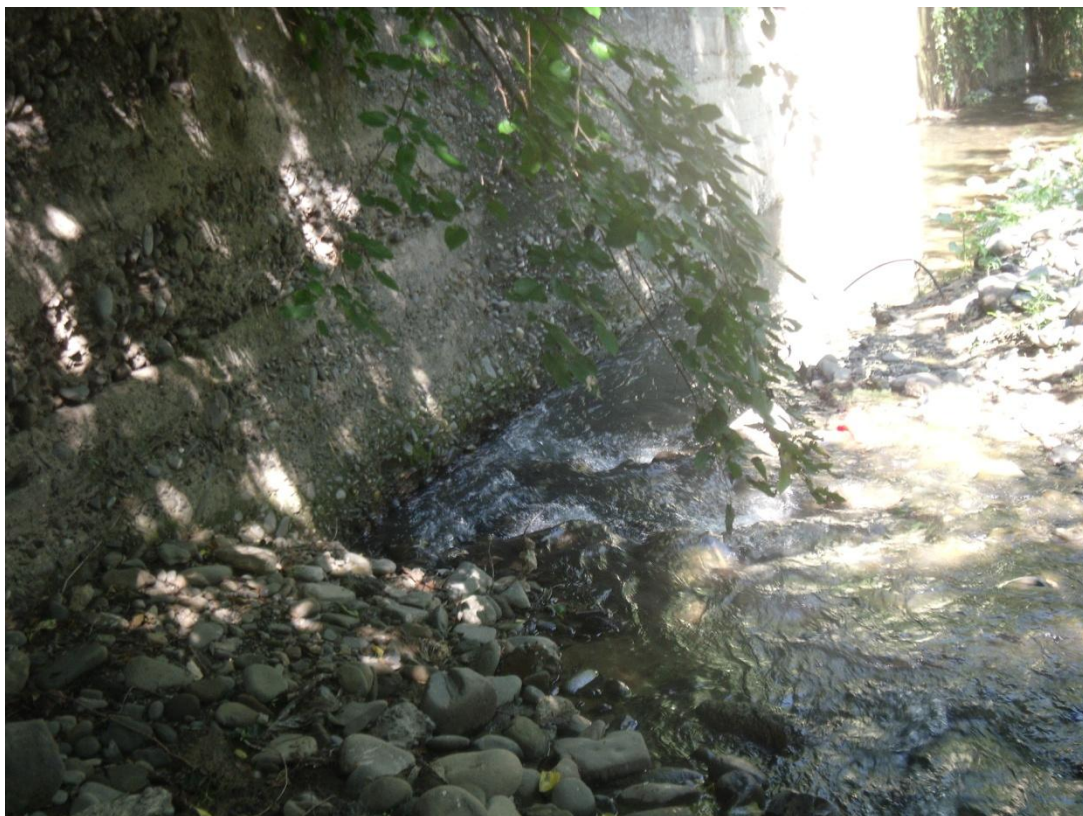
– ქედა ბიეფში არსებული ჭავჭავიშვილის კედლის შიდა ზედაპირი უსწორმასწოროა, ხოლო მდინარის ჭავლი უშუალოდ ეჯახება მარცხენა ნაპირის დამცავ კედელს და იწვევს მისი ძირის გამოცეცხვას;

დ 2.31. ნაპირდამცავ კედელზე მიშვებული მდინარის ნაკადის ჭავლი  
კალაპოტის ქვედა ბიეფში
