*ქ.თბილისის მუნიციპალიტეტის ვაკის რაიონის  
ტერიტორიაზე სკვერების აღდგენა-შეკეთების  
სამუშაოებისთვის საპროექტო-სახარჯთაღრიცხვო  
დოკუმენტაციისა (დეფექტური აქტები) და ესკიზური  
ნახაზების შედგენის სამუშაოები*

**ბაგები N2**

*თბილისი 2015 წ.*

## განმარტებითი ბარათი

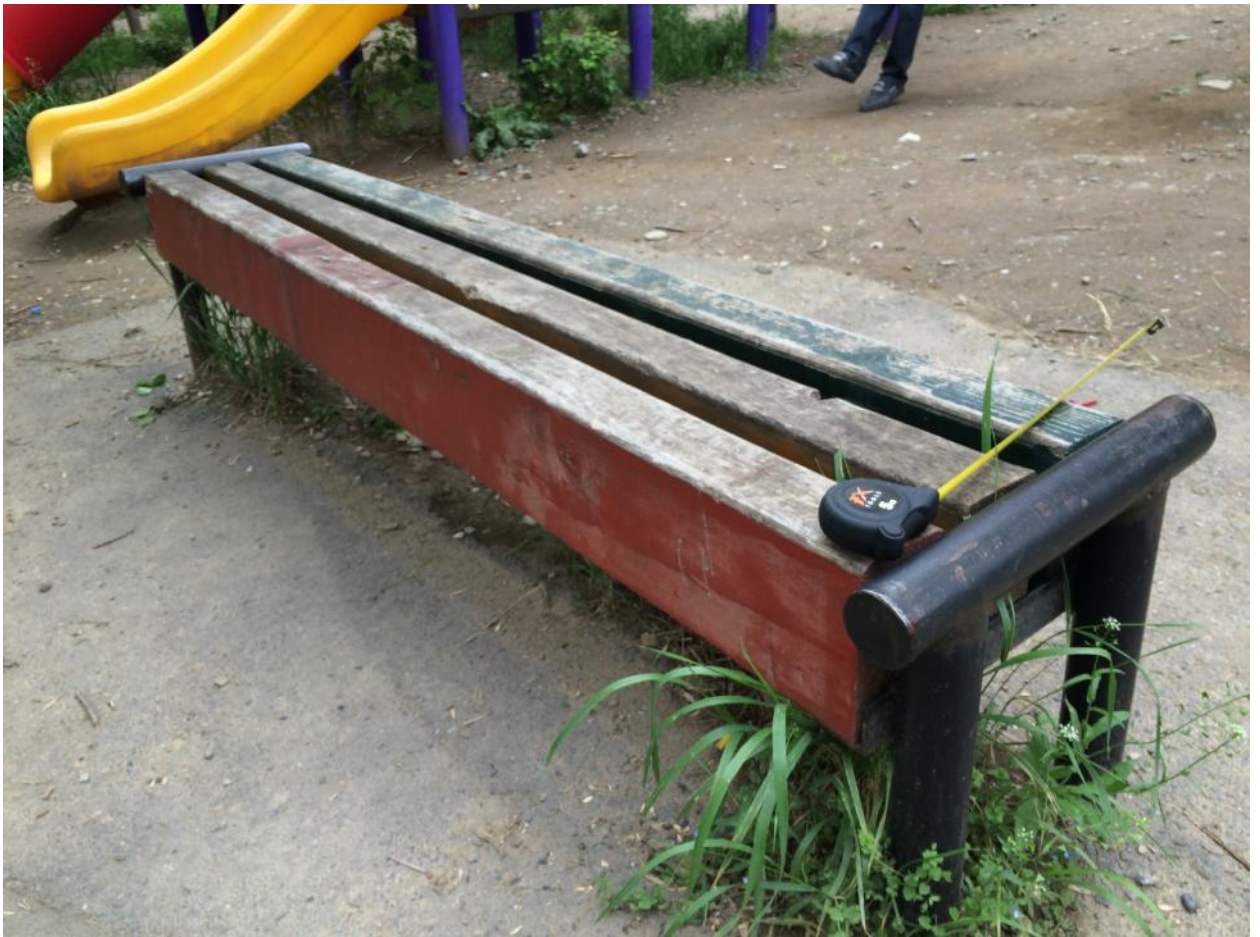
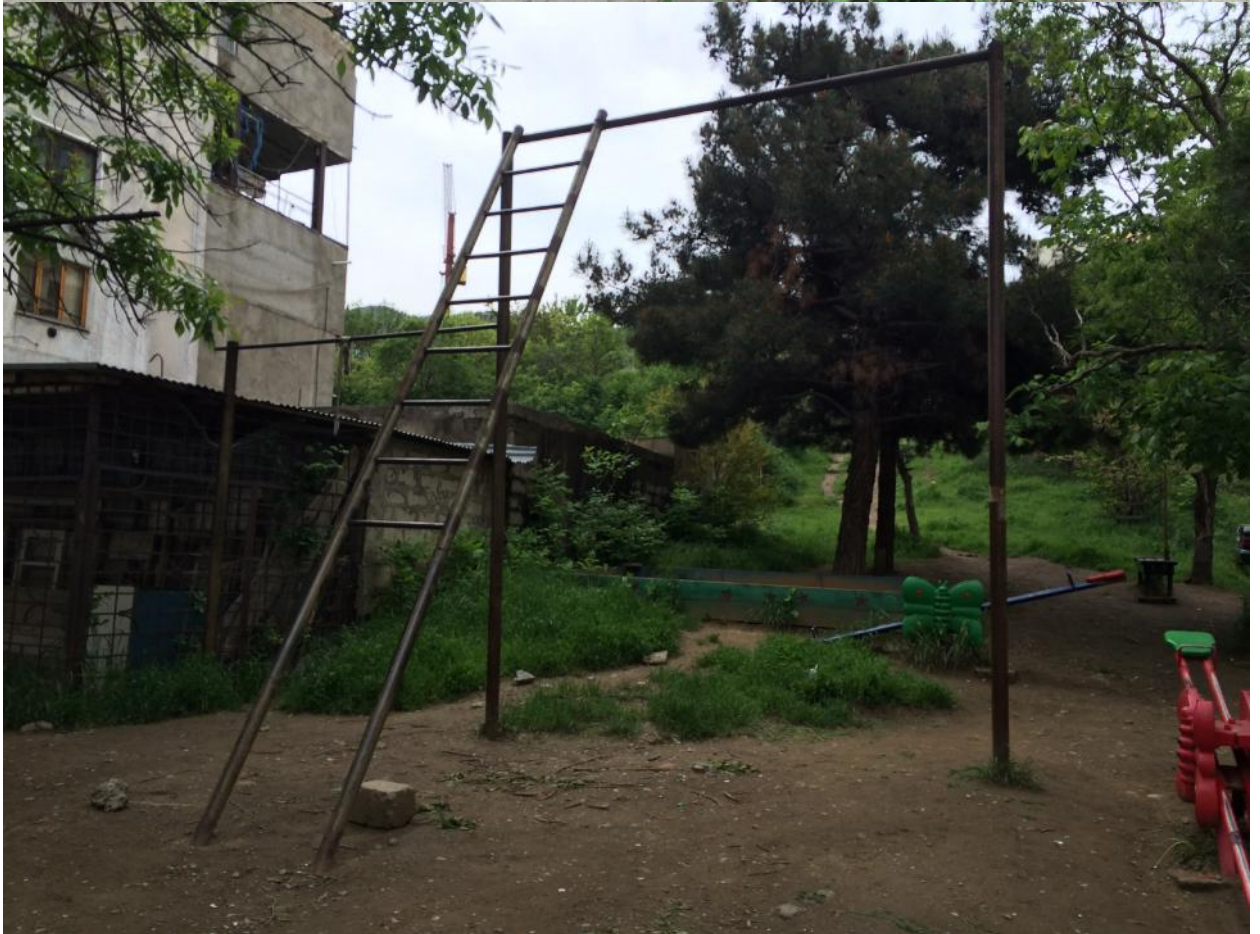
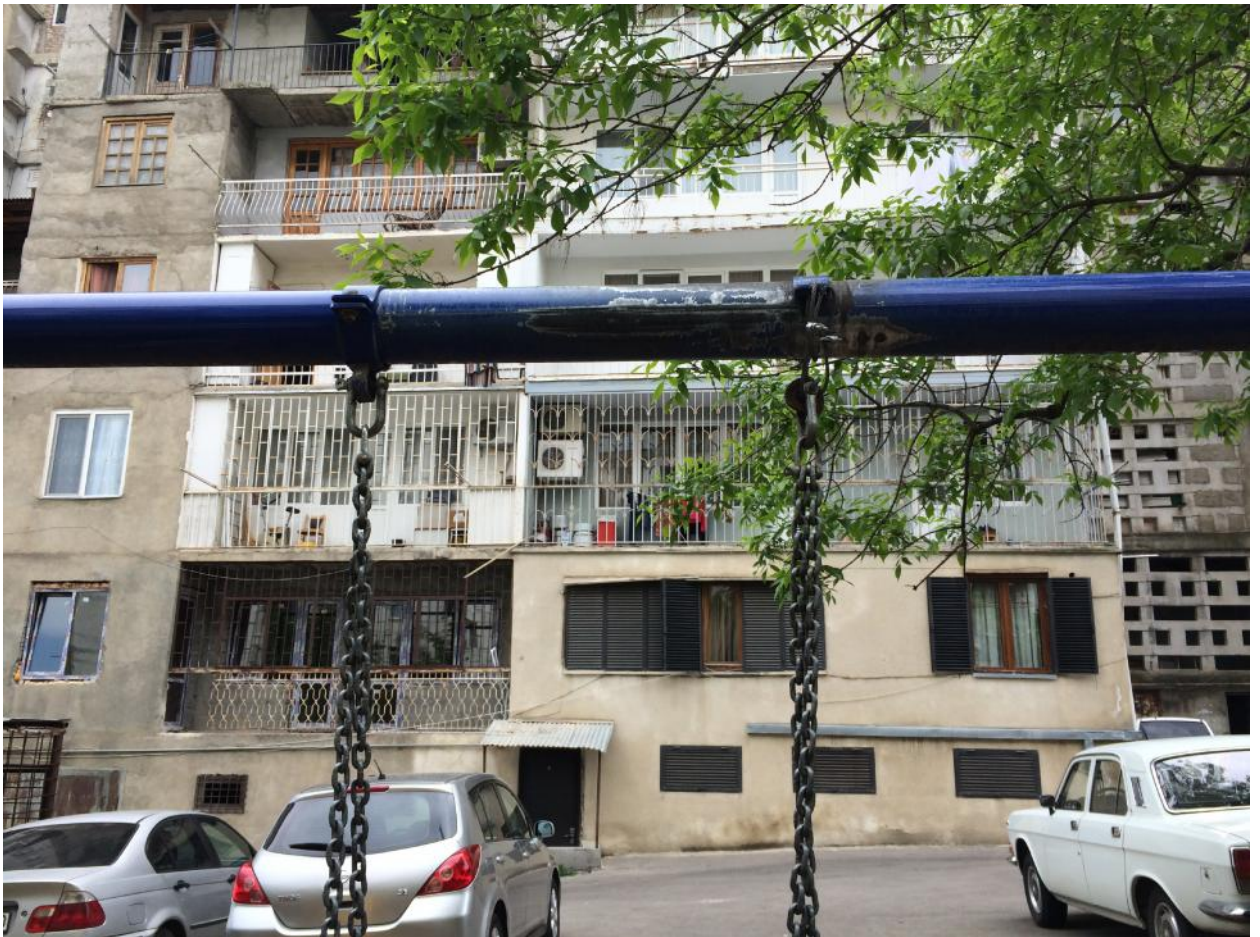
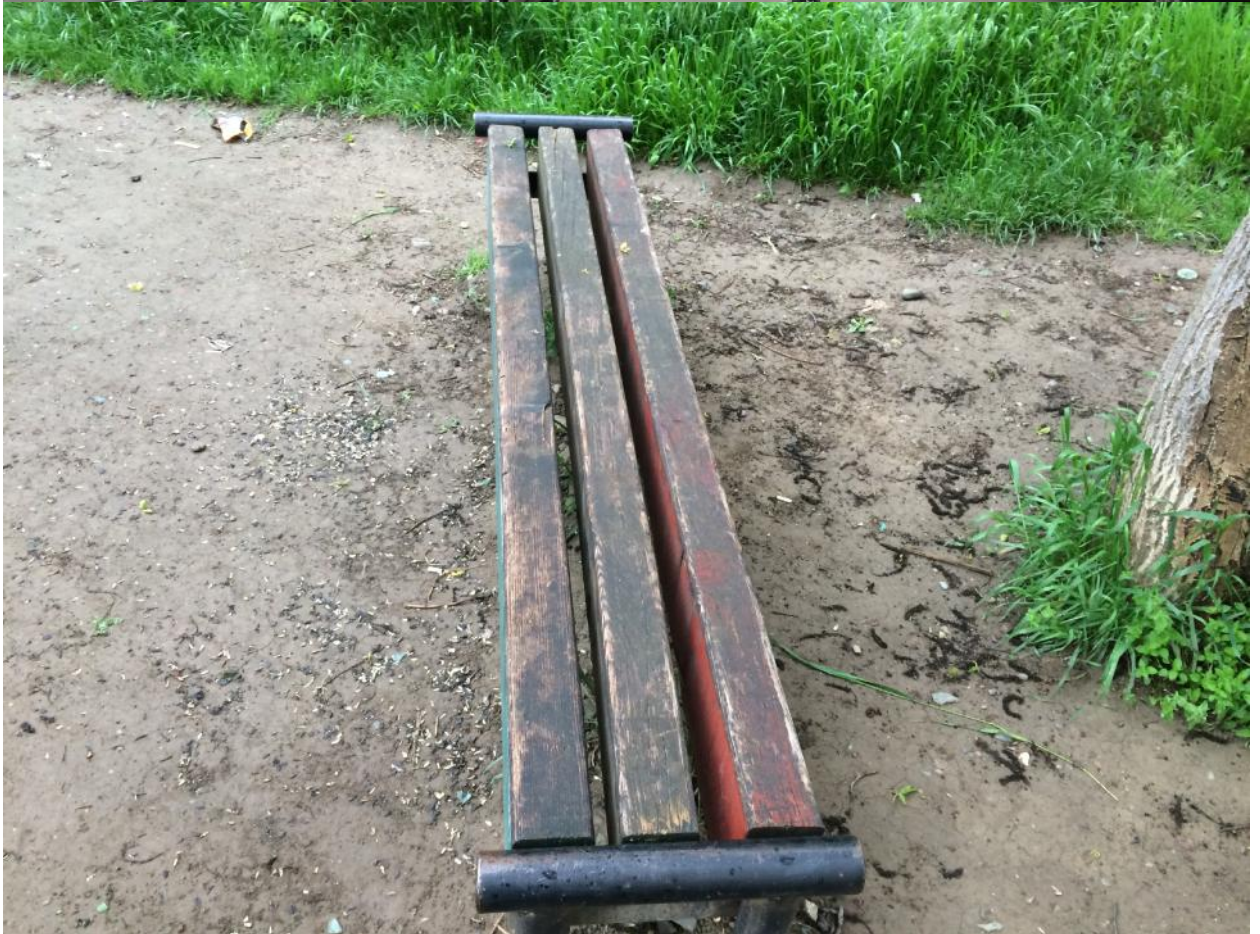
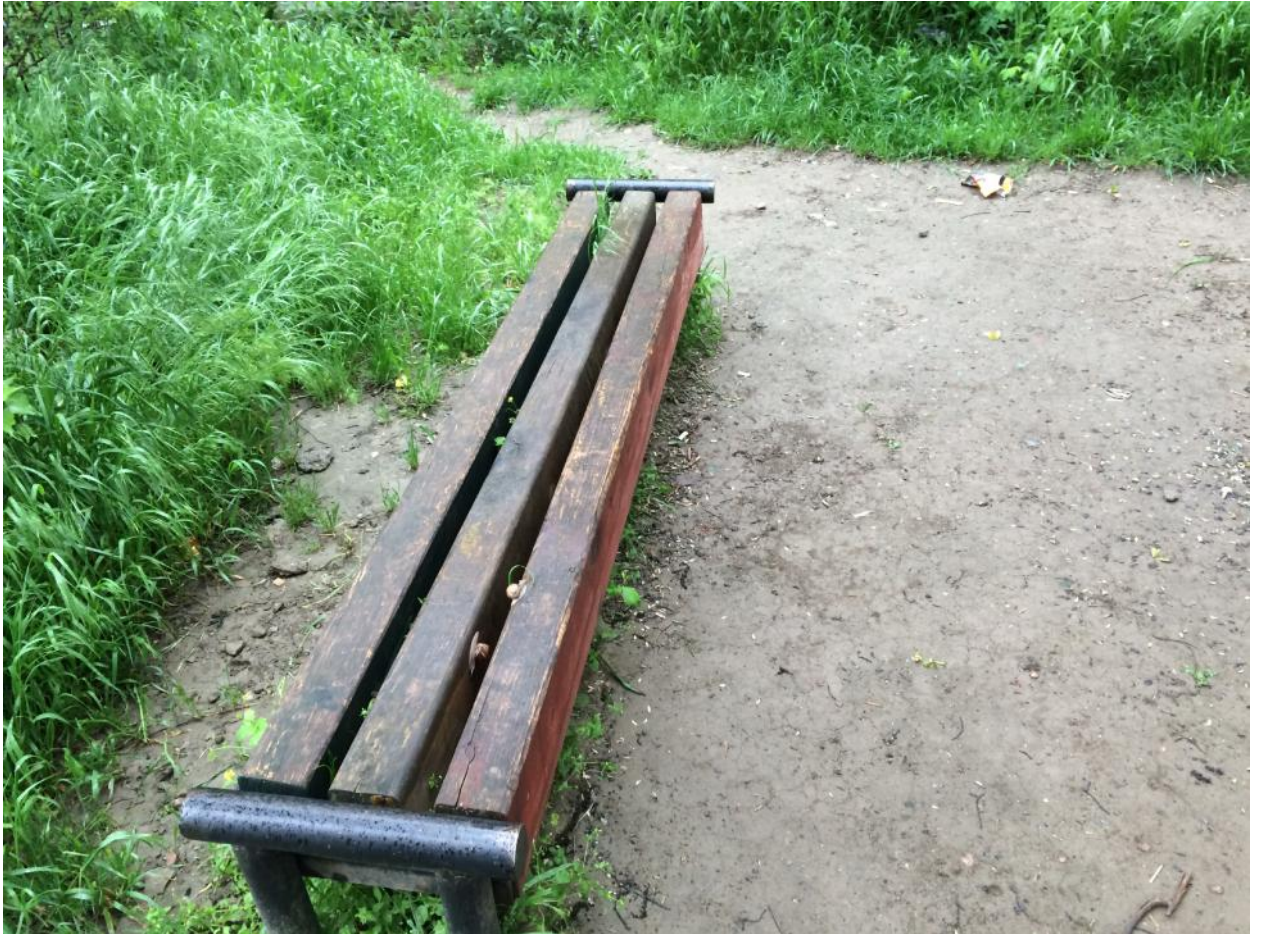
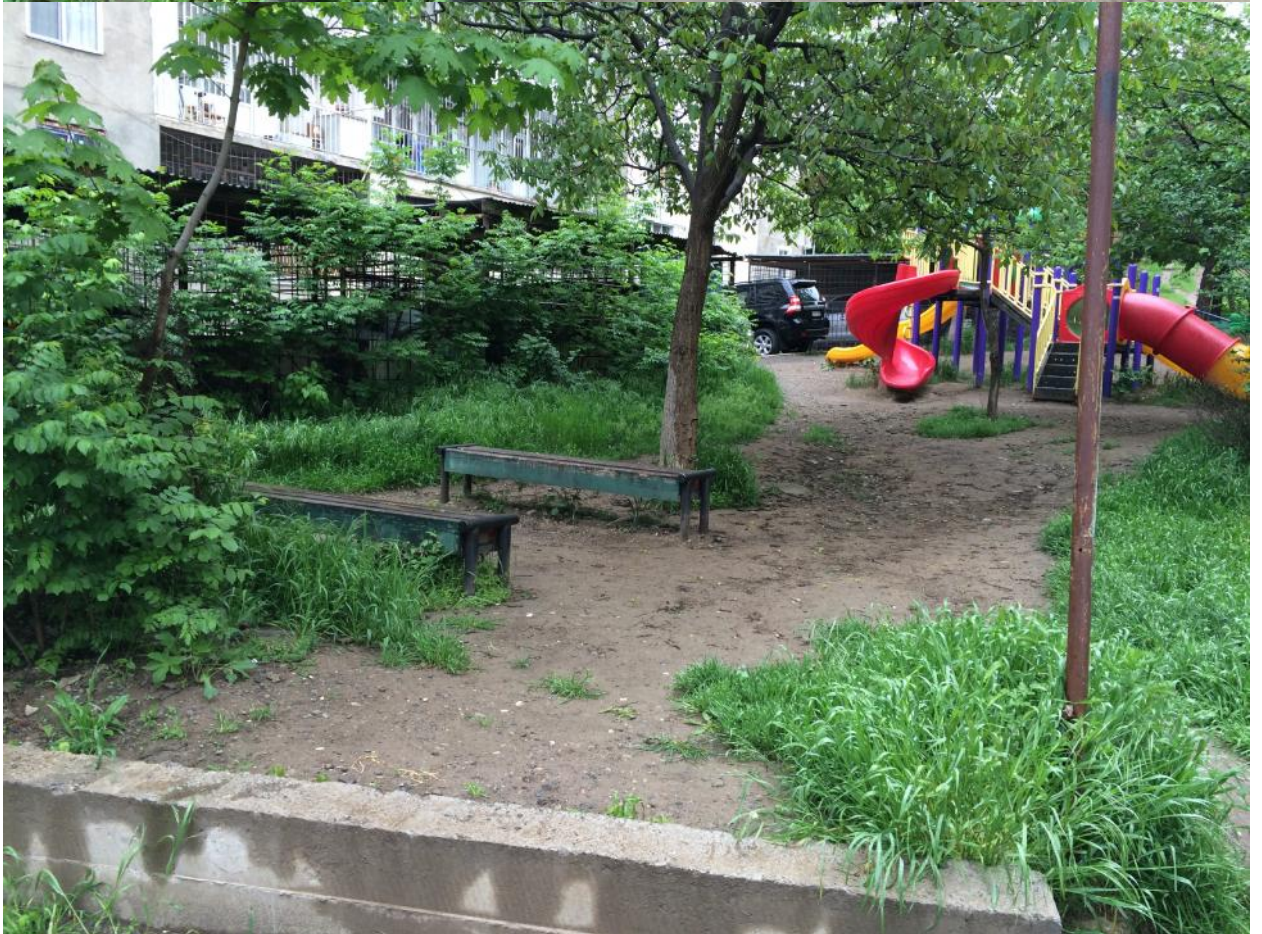
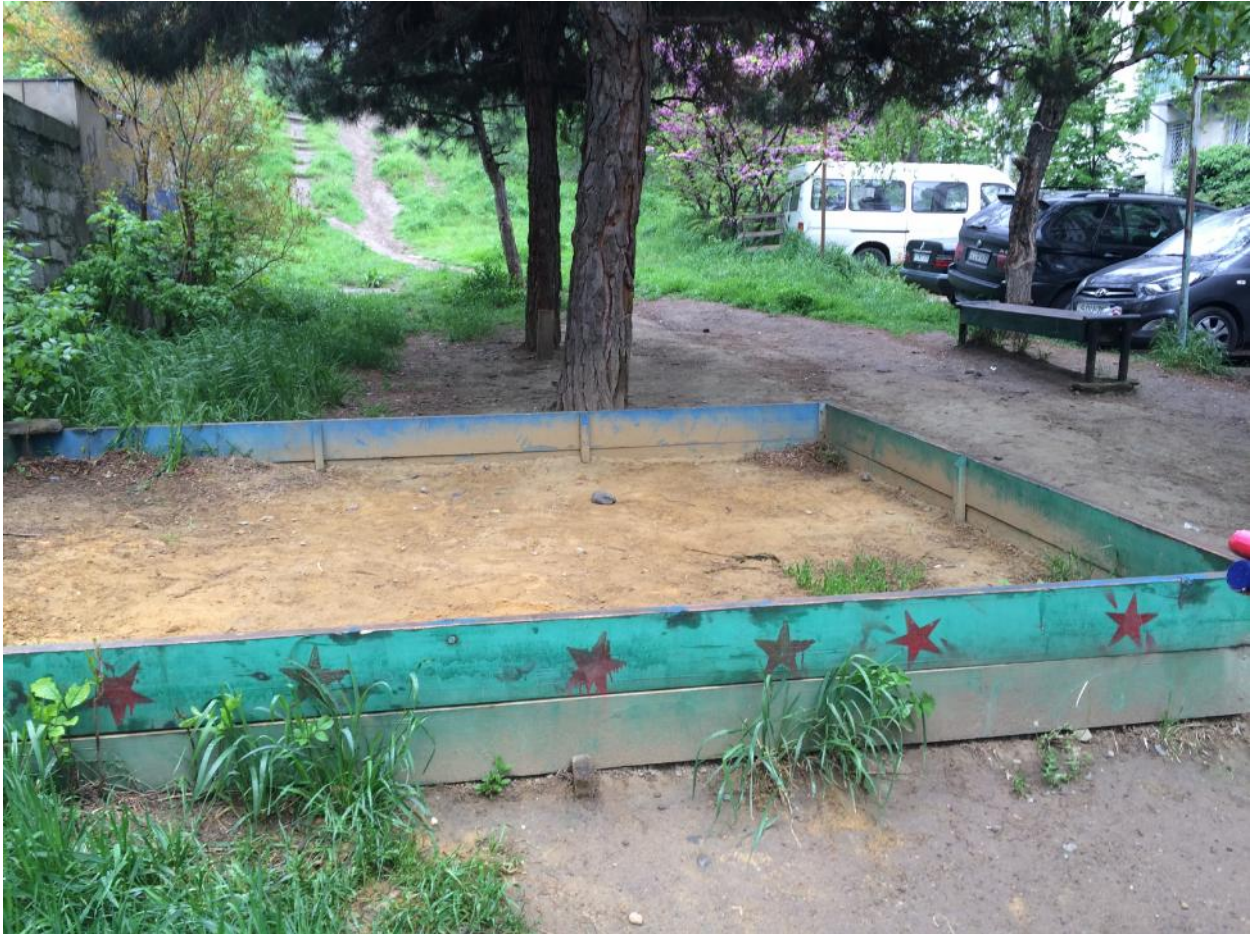
ამა წლის მაისის თვეში შ.პ.ს „პროჯექტ კომპანი“-ს თანამშრომლების მიერ ადგილზე დეტალურად იქნა დათვალიერებული ბაგების N2-ში არსებული სკვერი და დაგინდა რომ საჭიროა შემდეგი სამუშაოების გატარება:

4 ც სკამის შეღევა 3,5 მ<sup>2</sup>

1 ც. ახალი სკამის ჩადგმა.

შეიღებოს გაცვეთილი საქანელა და სხვა ლითონის კონსტრუქციები 5,5 მ<sup>2</sup>.

ტერიტორიის დასუფთავება 50 მ<sup>2</sup> (ბალახის გათიბვა ).

3ც ნაგვის ურნის მოწყობა.

შეიცვალოს საქანელაზე ჩამოსაკიდებელი (ხამუტი)
