# ექსპერტიზის დასკვნა

ექსპერტის დასკვნა № 002740417

გთხოვთ, დაჩქარებული წესით შეაფასოთ და მოგვცეთ დასკვნა სსიპ „საზოგადოებრივი მაუწყებლის“ (ქ. თბილისი, კოსტავას 68) პარკინგის კონსტრუქციულ მდგრადობაზე.

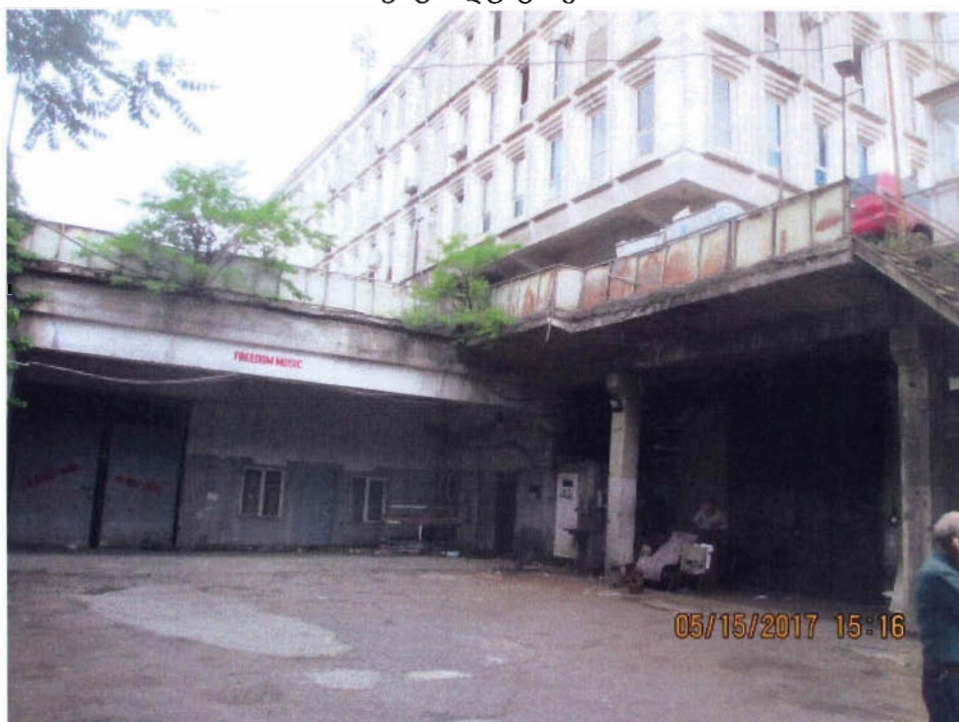
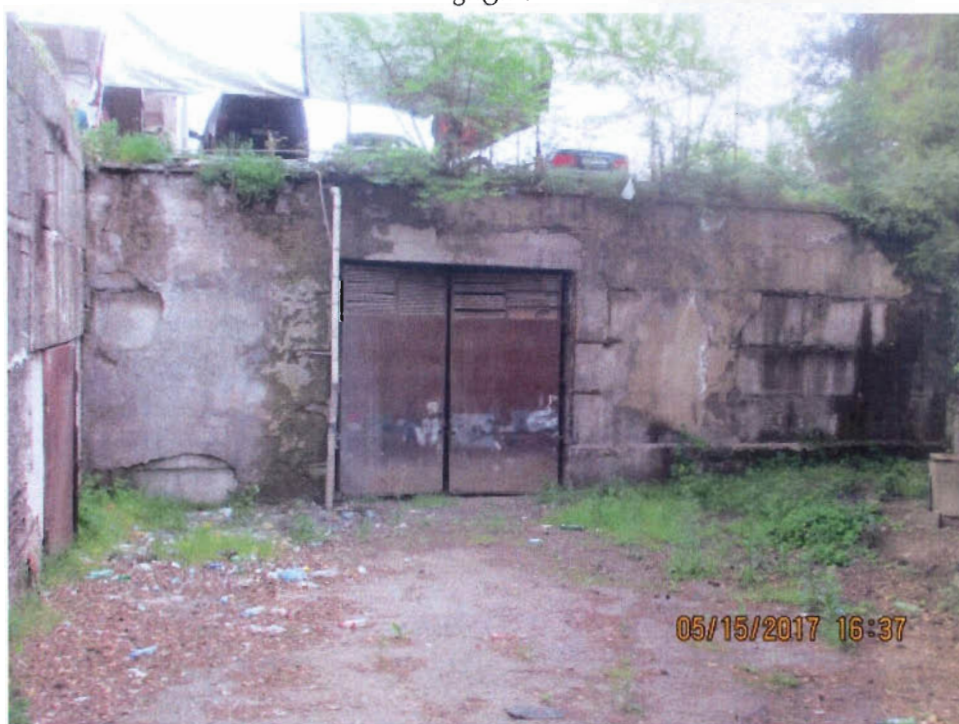
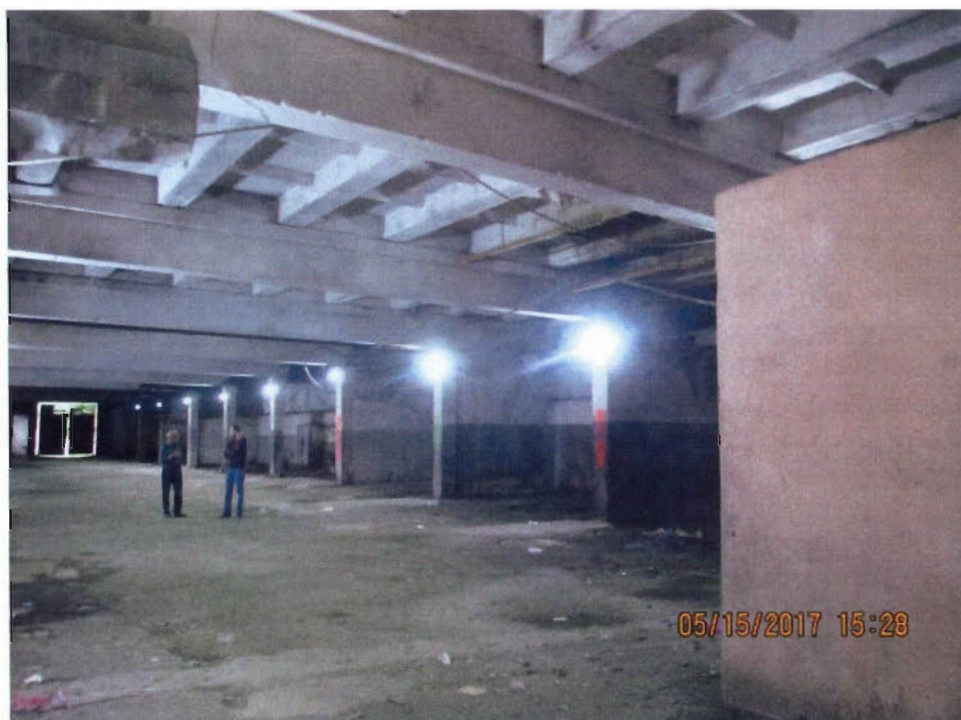
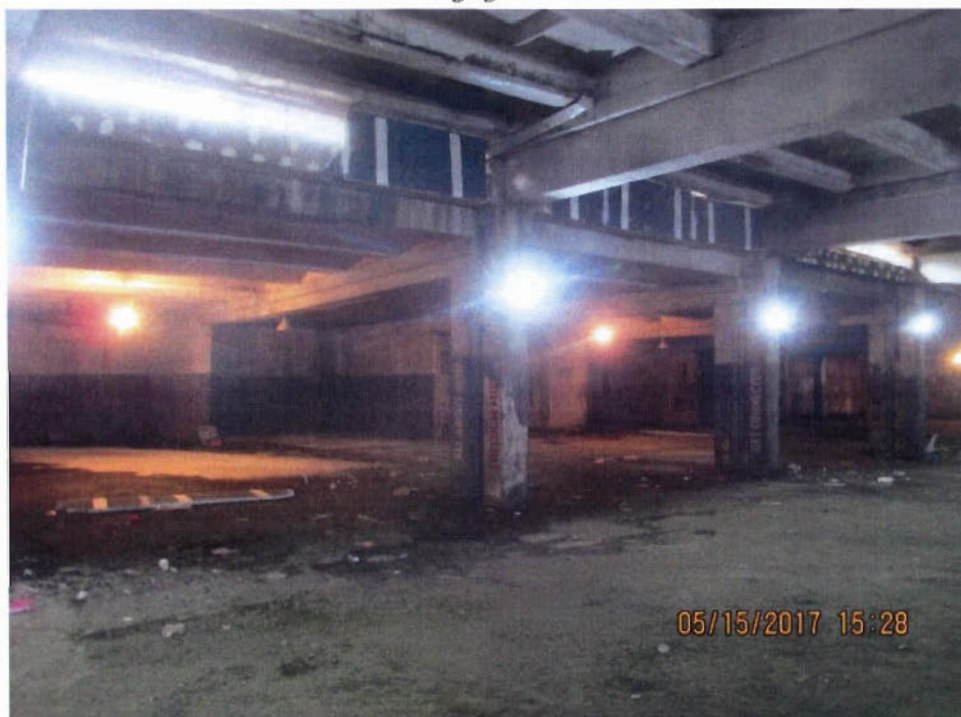
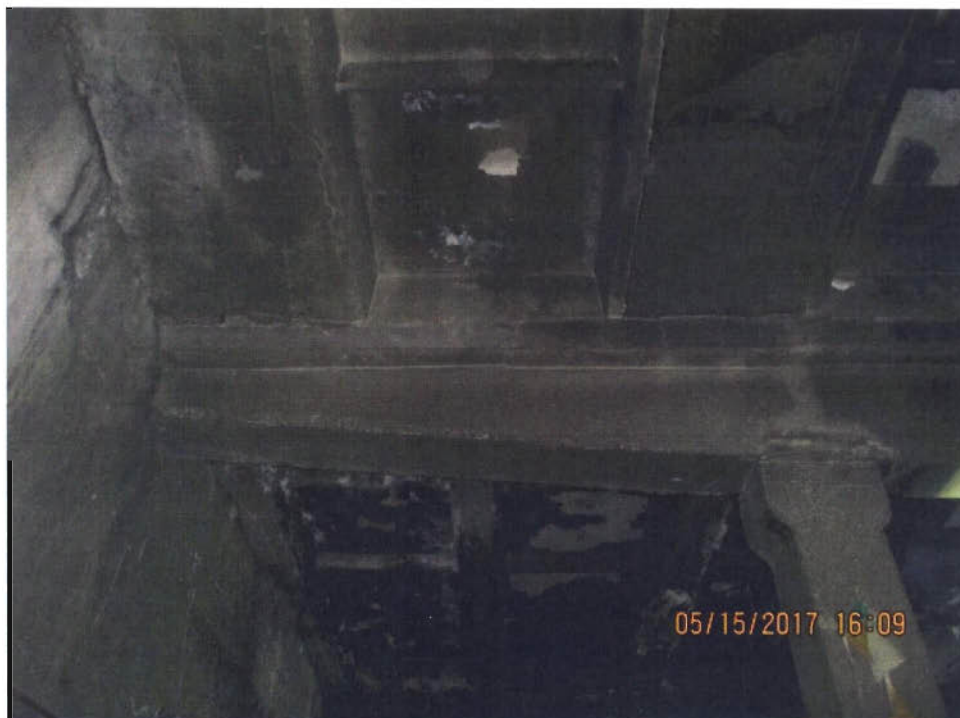
ქ. თბილისში, კოსტავას ქ. #68-ში მდებარე ერთსართულიანი შენობა სავარაუდოდ აშენებულია გასული საუკუნის 70-იანი წლების დასაწყისში იმ დროისათვის მოქმედი 7 ბალიანი სეისმური ზონისათვის მიღებული ნორმების შესაბამისად. გეგმაში სწორკუთხა ფორმისაა, გაზომილი ზომებით დაახლოებით 66,0x32,0 მ. შენობის მზიდ კონსტრუქციას წარმოადგენს ანაკრები რკინაბეტონის სამრეწველო კარკასი. შენობა ოთხბალიანია და შუაში, გრძივი მიმართულებით მოწყობილი სადეფორმაციო ნაკერით გაყოფილია ორმალიან ბლოკებად, რომელთა სიმაღლეც სხვადასხვაა და შეადგენს 4,7 და 3,5 მ. მაღის სიგრძე 12,0 და 4,0 მ-ია. სვეტების განივი კვეთი 40x40 სმ-ია, ხოლო ბიჯი 6,0 მ-ია. კოჭების სიმაღლე დაბალ ბლოკში 40 სმ-ია, ხოლო მაღალ ბლოკში 80 სმ. მაღალი ბლოკის განაპირა მალი მოწყობილია 3,6 მ სიგრძის კონსოლური რკინაბეტონის კოჭით. გადახურვა შესრულებულია ანაკრები წიბოვანი ფილებით. დაბალი ბლოკის სახურავი ბრტყელია რულონური ბურულით, ხოლო მაღალი ბლოკის სახურავიც ბრტყელია, ასფალტის საფარით და გამოიყენება, როგორც ავტოსადგომი. კედლები სამხრეთის მხრიდან მოწყობილია შეკიდული საკედლე პანელებით, აღმოსავლეთისა და დასავლეთის მხრიდან მსხვილი და წვრილი ბეტონის ბლოკებითაა ამოყვანილი, ხოლო ჩრდილოეთის მხრიდან შემოსაზღვრულია მომიჯნავე შენობის კედლით (ფოტო 1, 2, 3, 4, 5).

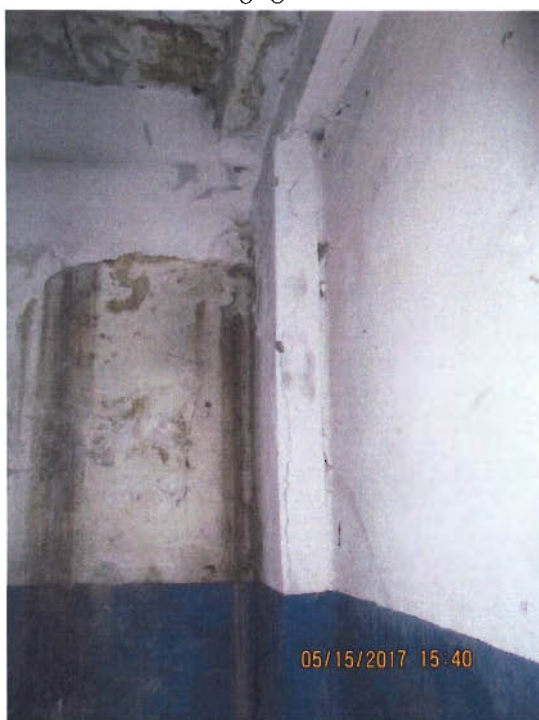
ფოტო 6

დეფანდელი მდგომარეობით ცალკეულ სვეტებზე წარმოქმნილია ვერტიკალური ზხარები გახსნილობით ბეწვისებურიდან 2 მ-მდე, ბეტონის დამცავი ფენა დაზიანებულია და ჩანს კოროზირებული არმატურა (ფოტო 6, 7, 8, 9). დეფორმაციულ ნაკერთან ერთი სვეტის კუთხე ჩამოტეხილია, გაწყვეტილია საკიდი და ჩანს გალუნული არმატურა (ფოტო 10, 11). დაბალ ბლოკში რკინაბეტონის ანაკრები კოჭები ვიზუალურად ჩამოღებულია (ფოტო 12). გრძივ მონოლითური რკინაბეტონის კოჭებში, რომლებიც განლაგებულია დეფორმაციულ ნაკერთან და განაპირა მალში, ვიზუალურად ბეტონის ვიბრირების ხარისხი დაბალია და მრავალ მონაკვეთში კოჭების, როგორც ქვედა, ისე ზედა ზონაში შეინიშნება მნიშვნელოვნად კოროზირებული მუშა არმატურა, ასევე ცალკეულ მონაკვეთებზე ბეტონი გამოტუტულია და წარმოქმნილია ვერტიკალური და ჰორიზონტალური ზხარები (ფოტო 13, 14, 15, 16, 17, 18, 19). რამდენიმე ადგილზე დაზიანებულია გადახურვის ფილების გრძივი და განივი წიბოები და არმატურა კოროზირებულია (ფოტო 19, 20, 21, 22, 23). კონსოლური კოჭების ძირითად კოჭებთან შეერთების კვანძებში კოროზირებულია ლითონის ელემენტები (ფოტო 24, 25). ასევე კოროზირებულია გადახურვის ფილების დაყრდნობის კვანძებში არსებული ლითონის ჩასატანებელი დეტალები (ფოტო 26, 27), გადახურვის ფილებს შორის მოწყობილი მონოლითური რკინაბეტონის ელემენტებში, რამდენიმე ადგილზე ვიზუალურად ვიბრირების ხარისხი დაბალია და ქვედა ზონაში ჩანს კოროზირებული არმატურა (ფოტო 28, 29, 30, 31) შენობის შიგა სივრცეში წვრილი ბეტონის ბლოკებითა და სილიკატური აგურით ამოყვანილია კედლები და ტიხრები, რომელთაც არ გააჩნიათ კავშირები სვეტებთან, კედლებისა და ტიხრების ცალკეულ მონაკვეთებზე წარმოქმნილია ვერტიკალური და დახრილი ზხარები (ფოტო 32, 33, 34, 35) ამავე დროს უნდა აღვნიშნოთ, რომ მოქმედი სეისმური ნორმებით სილიკატური აგურის გამოყენება აკრძალულია. დახრილი და ჰორიზონტალური ზხარებია განვითარებული გარე შემოსაზღვრავ კედლებზეც (ფოტო 36, 37, 38) გადახურვის ფილების ქვედა ზედაპირზე, გარე კედლებზე და რკინაბეტონის კოჭებზე მრავალ ადგილზე შეინიშნება ატმოსფერული ნალექების ჩამოედინების კვალი (ფოტო 39, 40, 41, 42, 43, 44, 45, 46) იატაკის საფარი დაზიანებულია და კვლევის მომენტისათვის ცალკეულ მონაკვეთებზე შეინიშნება წყლის გუბებები. უკანა ფასადზე აშრეებული და ჩამოშლილია ბათქაშის ფენა და კედელზე ჩამოედინება წყალი (ფოტო 2, 47). ზეპირკვლის დონეზე განვითარებულია ვერტიკალური ზხარი (ფოტო 48). სახურავის ბურული დაზიანებულია და მის ზედაპირზე წარმოქმნილია მცენარეული საფარი (ფოტო 49, 50, 51) შენობის ტექნიკური მდგომარეობა არაა დამაკმაყოფილებელია.
