ქვემოთ არაიანგარსებულ სახლიდან წყლის მოცილების სისტემის პროექტი

**ახსნა-განმარტებითი ბარათი**

საქართველოს იუსტიციის უმაღლეს საბჭოსთან არსებული სსიპ საერთო სასამართლოების დეპარტამენტის მიერ 2012 წლის 5 ივლისს ფოთის საქალაქო სასამართლოსთვის საპროექტო და სახარჯთაღრიცხვო დოკუმენტაციის შედგენის სასულმწიფო შესყიდვასთან დაკავშირებით გამოცხადებულ გამარტოებულ ელექტრონულ ტენდერში (SPA120018759) გამარჯვებული ფირმა „ვიმანი“ წარმოგიდგინო ქ. ფოთის საქალაქო სასამართლოსთვის საპროექტო და სახარჯთაღრიცხვო დოკუმენტებს:

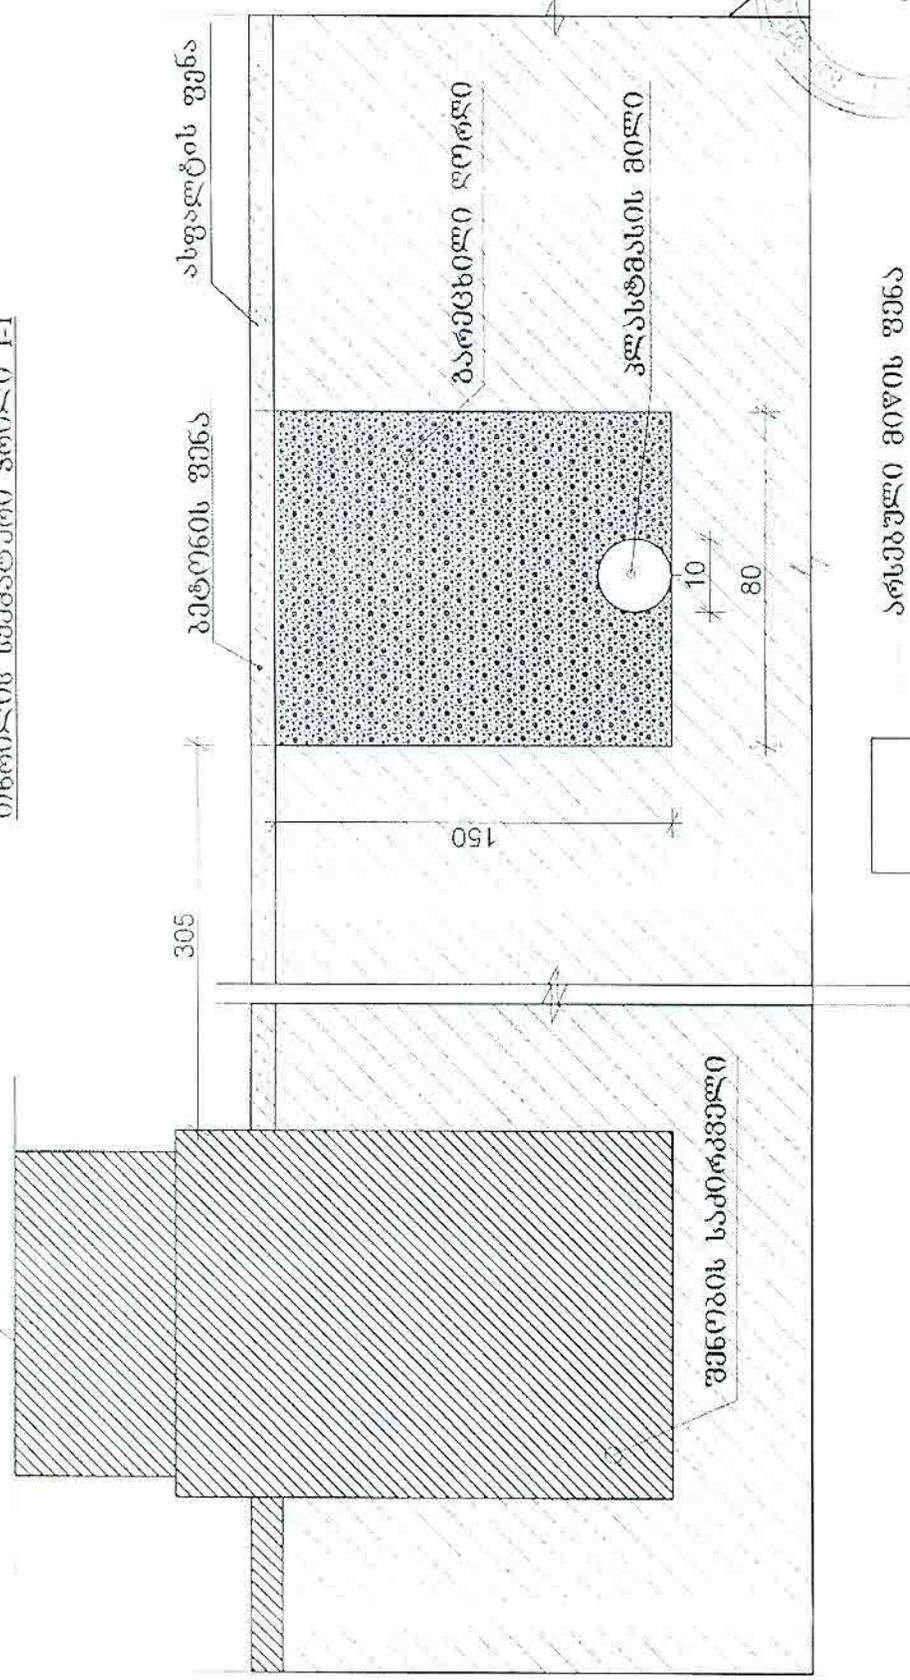
თხრილის სქემატური პრიმი I-I

შენობის სარდაფში ჩატარებული კვლევის შედეგად დადგინდა, რომ წყალი, რომელიც ამჟამად იმყოფება ხარდაფში 20-25 სმ-ის სიმაღლეზე, წარმოადგენს გრუნტის წყლებს, რომლის მოცილებისათვის საჭიროა სასამართლოს შენობის გარშემო მოეწიოს ხაღრეჩაჟი სისტემა 1.5 მ სიღრმის თხრილის გათხრით, რაც შენობას ააცილებს გარედან შემონადენი გრუნტის წყლის მოწოდას. გრუნტიდან თხრილში მოხვედრილი წყლის შეკრევა მოხდება შენობის გარეთ ამოთხრილი 2 მ სიღრმის ჭაში, რომელშიც დამონტაჟებული ედ. წყალსაქანი ტუმბო განსახდვრულ დონეზე ამოსული წყლის შედეგად ხაერთდება ავტომატიურად და დაგროვილი წყლის გადაქანვა მოხდება სასამართლოს შენობასთან 8 მ სიღრმის მანძილზე არსებულ საწინააღმდეგე ჭაში. ეს ოპერაცია ჩატარდება სისტემატიურად წყლის დონის მომატებასთან შესაბამისად. წარმოგიდგენთ პროექტს: იხ. ნახაზი ა-1, ა-2, ა-3.
