შიდასახელმწიფო ებრივი მნიშვნელობის ქუთაისი-ალპანა-მამისონის უდელტებილის საავტომობილო გზის 104-ე კმ-ში ჩაწყვეტილი მიწის ვაკისის აღდგენის საპროექტო დოკუმენტაცია შედგენილია შპს „გზაკომუნპროექტი“ და ექსპერტიზა”ს მიერ საავტომობილო გზების დეპარტამენტის 2013 წლის თებერვლის დავალების საფუძველზე.

სააგრძნელო მიწის გადამზღვევის სამუშაოების უდელტეხილის ს/გზის 104-ე კმ-ში ჩაწყვეტილი
მიწის გაკისის აღდგენა

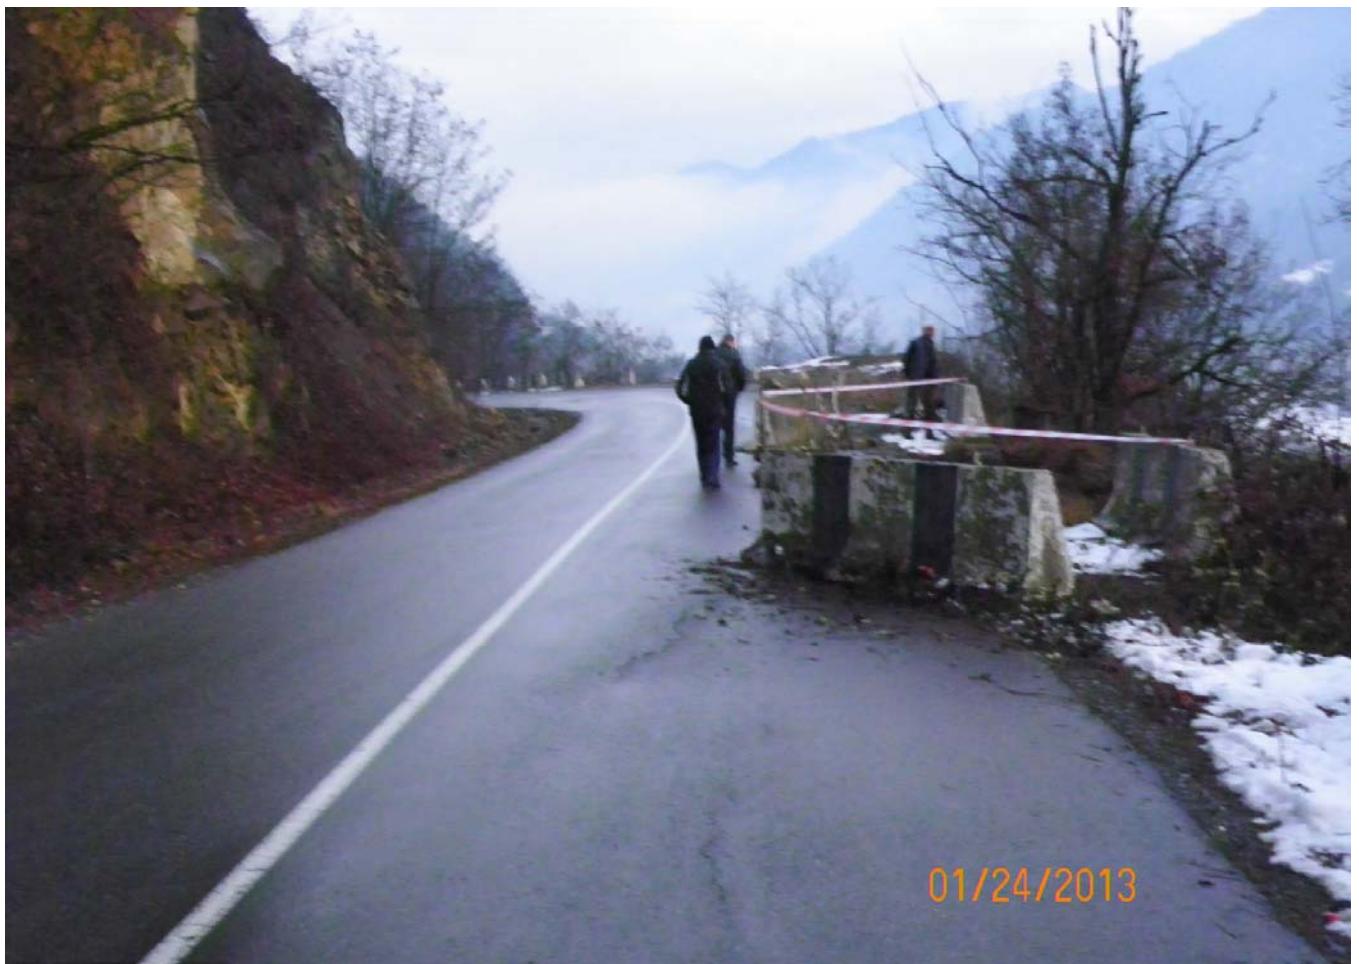
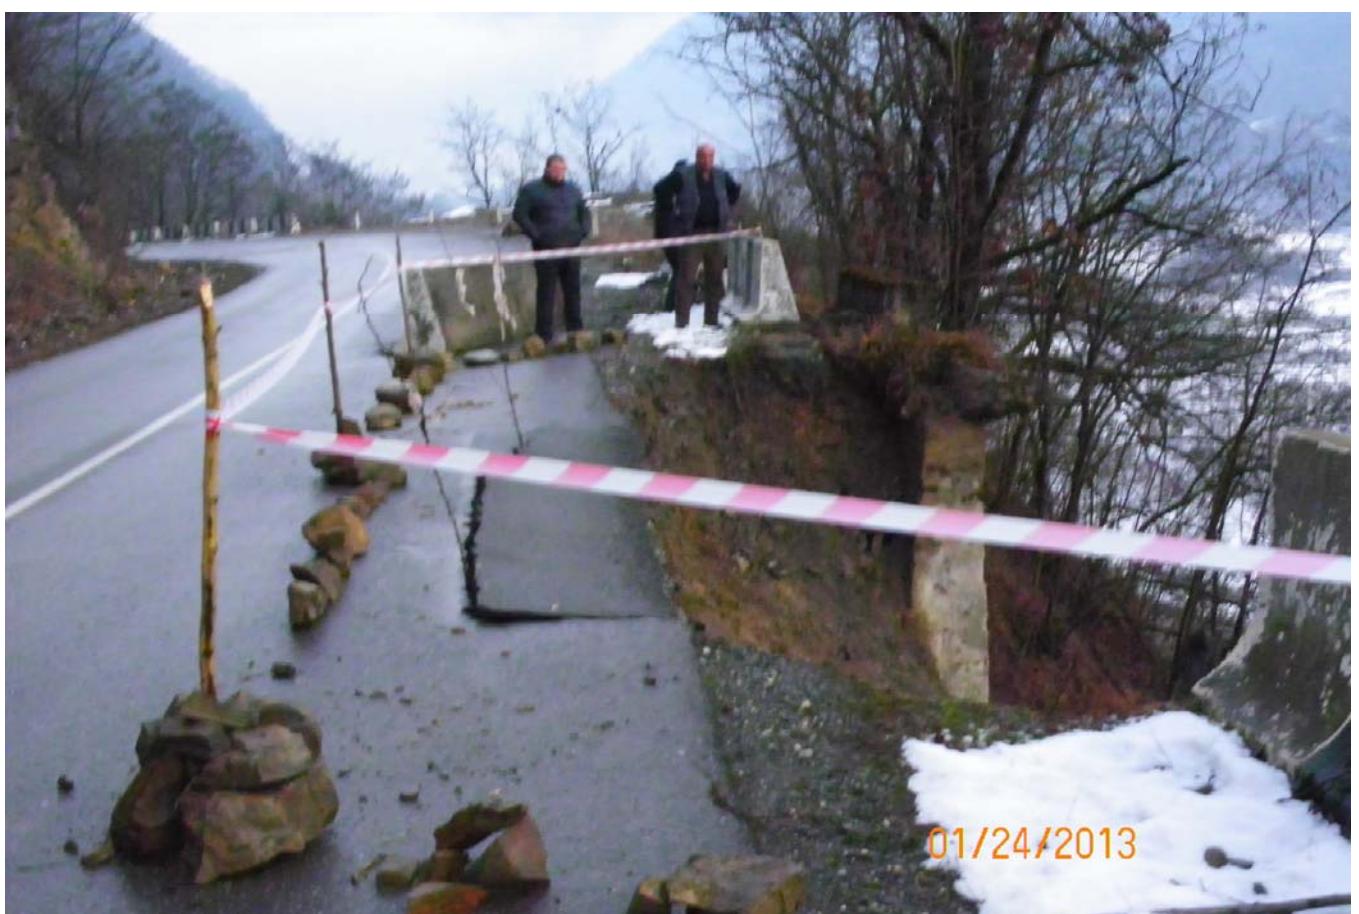
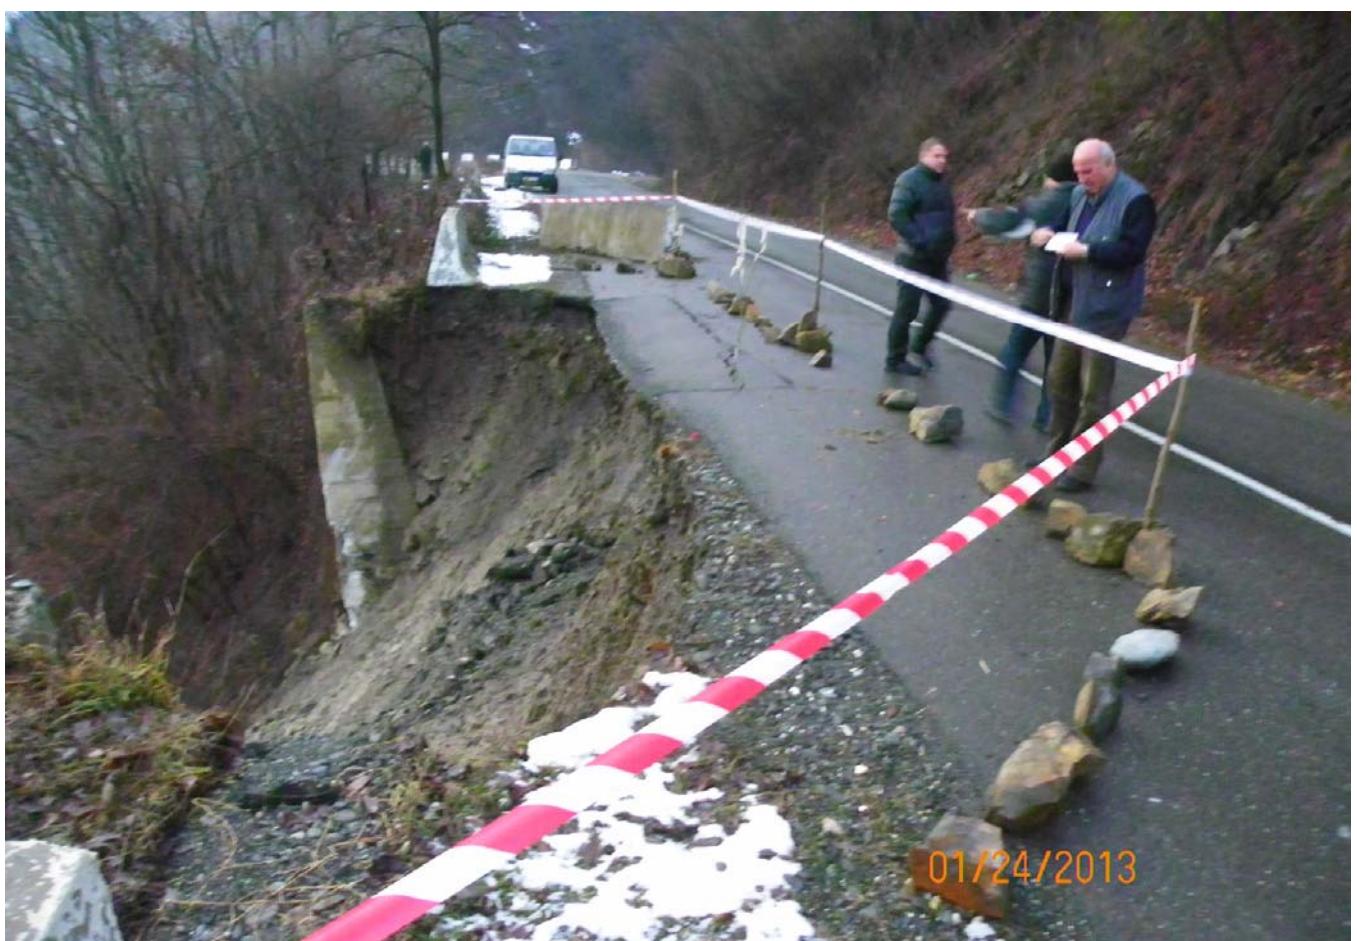
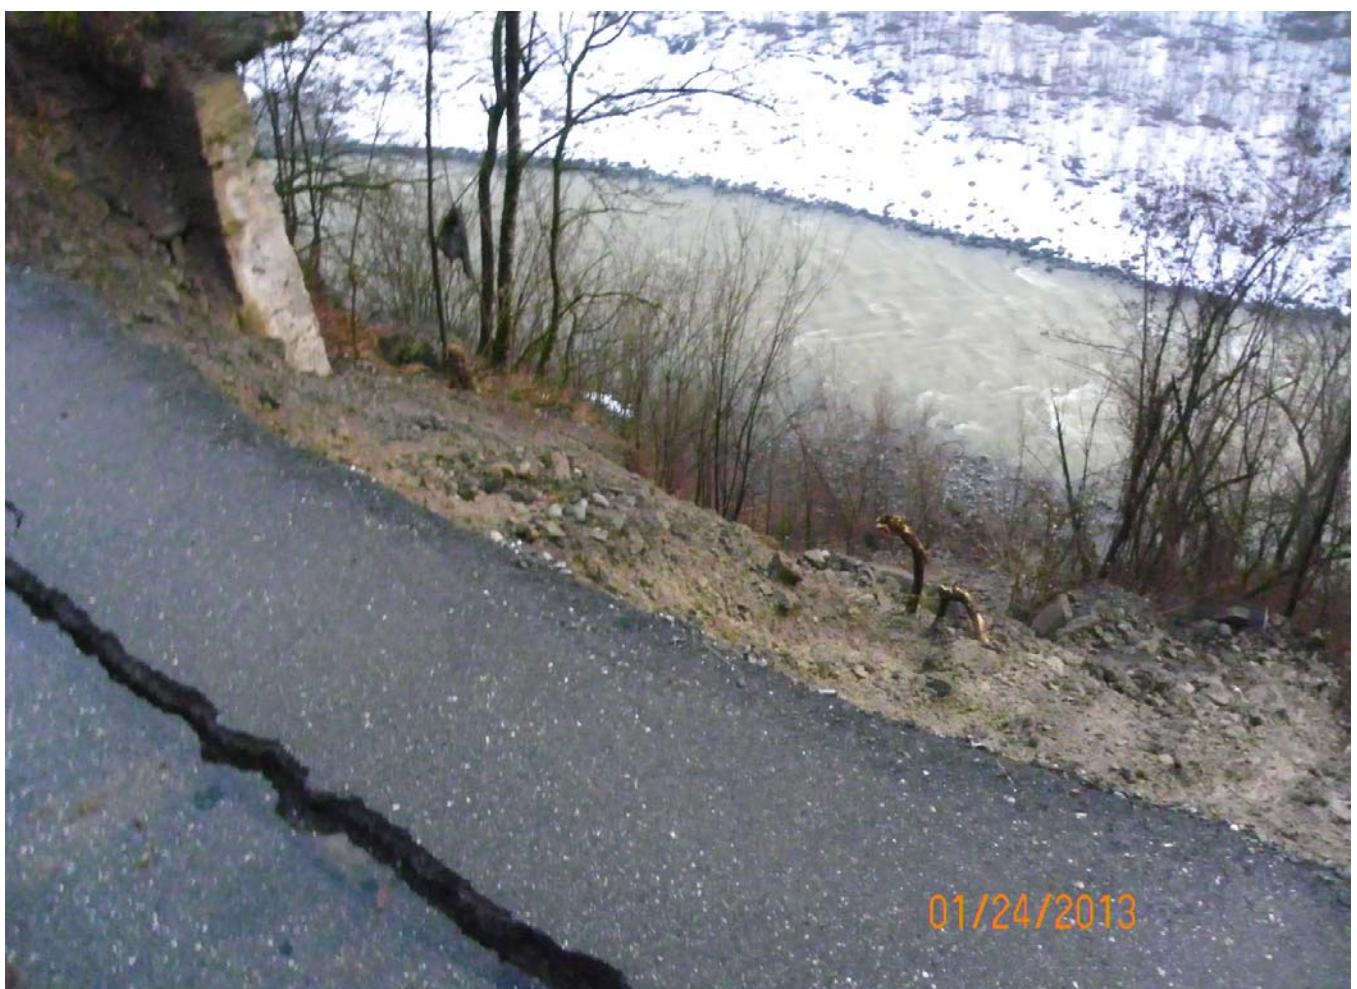
ქუთაისი-ალპანა-მამისონის უდელტებილის საავტომობილო გზის 104კმ-ში არსებული ბეტონის საყრდენი კედლის 10მ-იანი მონაკვეთი ჩაწყვეტილი და დაცურებულია ფერდზე, რამაც გამოიწვია გზის მიწის ვაკისის ჩაწყვეტა და მისი სიგანის შევიწროვება 4-5მ-ით.

ჩაწყვეტილი საყრდენი კედლის გაგრძელებაზე 10-11მ-იანი მონაკვეთი მნიშვნელოვნად გადახრილია ფერდისაკენ და არ არის გამორიცხული ინტენსიური წვიმების დროს საყრდენი კედლის აღნიშნული მონაკვეთი ჩაიქცეს, რაც მნიშვნელოვნად შეამცირებს გზის მიწის ვაკისის სიგანეს და შეუძლებელს გახდის ავტოტრანსპორტის მოძრაობას.

გზის ამ მონაკვეთზე არსებული გრუნტის კიუვეტი ამოვსებულია ფერდობიდან ჩამოშლილი ქანებით, ინტენსიური წვიმების დროს ის ვერ ატარებს წყლის ხარჯს, გადმოდის გზის მიწის ვაკისის მონაკვეთზე და აზიანებს სავალ ნაწილს. ამ ფაქტორმა მნიშვნელოვნანი უარყოფითი გავლენა იქონია არსებული ბეტონის კედლების მდგრადობაზე.

არსებული მდგომარეობა მოცემულია თანდართულ ფოტომასალაზე.

პროექტით გათვალისწინებულია დაზიანებული ბეტონის საყრდენი კედლისა და ჩაწყვეტილი მიწის ვაკისის აღდგენა.

მოსამზადებელი სამუშაოების ჩატარების შემდეგ პროექტით გათვალისწინებულია მონოლითური ბეტონის საყრდენი კედლის მოწყობა, სიგრძით 21.0მ.

კედლის საძირკვლად გამოყენებულია ნაბურდ-ნატენი ხიმინჯებზე ($d=0.82\varnothing$, სიგრძით 16.0მ.) მოწყობილი რკ/ბეტონის როსტვერკი. ხიმინჯების ჩაღრმავება გათვალისწინებულია ხიმინჯების ბოლოებით 2-3 მეტრით ძირითად ქანებში.

ასევე გათვალისწინებულია გრუნტის კიუვეტების მაგივრად რკ/ბეტონის კიუვეტების მოწყობა ასაწყობი 2.0მ-იანი ბლოკებით, ზომ. 0.5X0.5მ, მთლიანი სიგრძით 100მ.
