# განმარტებული ბარათი

## არსებული მდგომარეობა

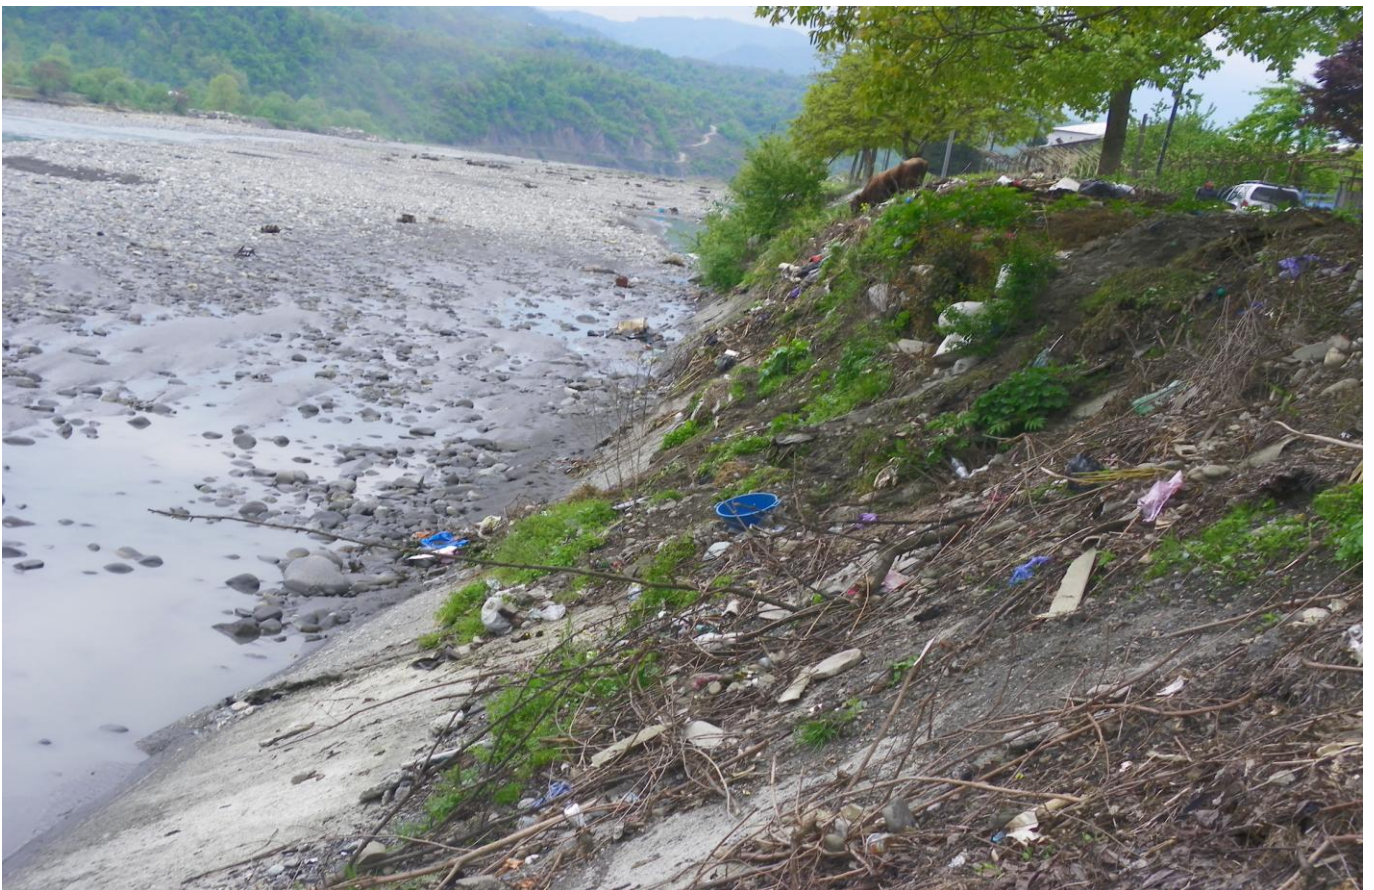
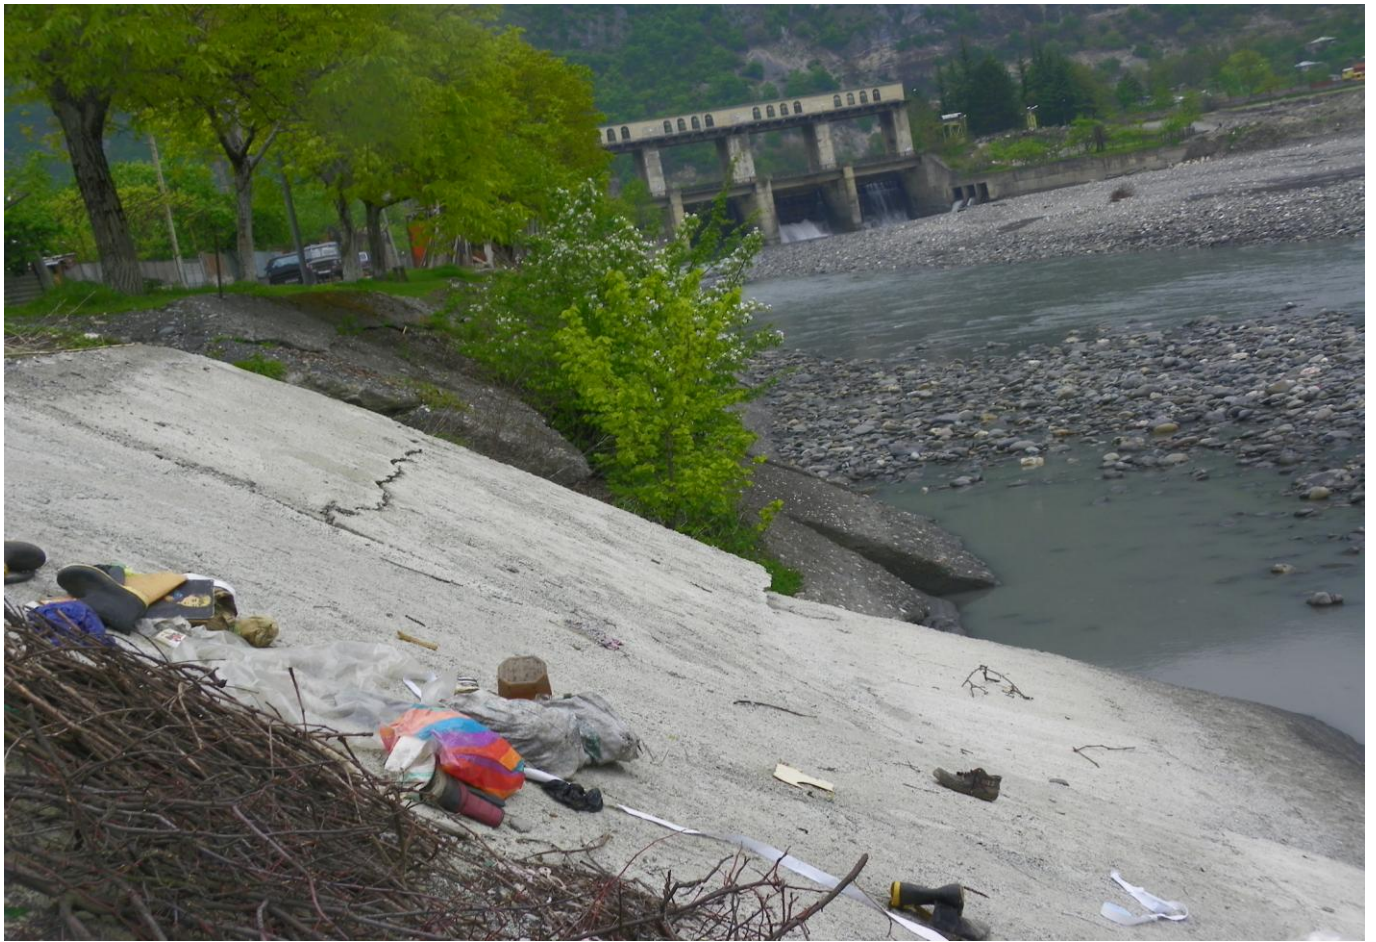
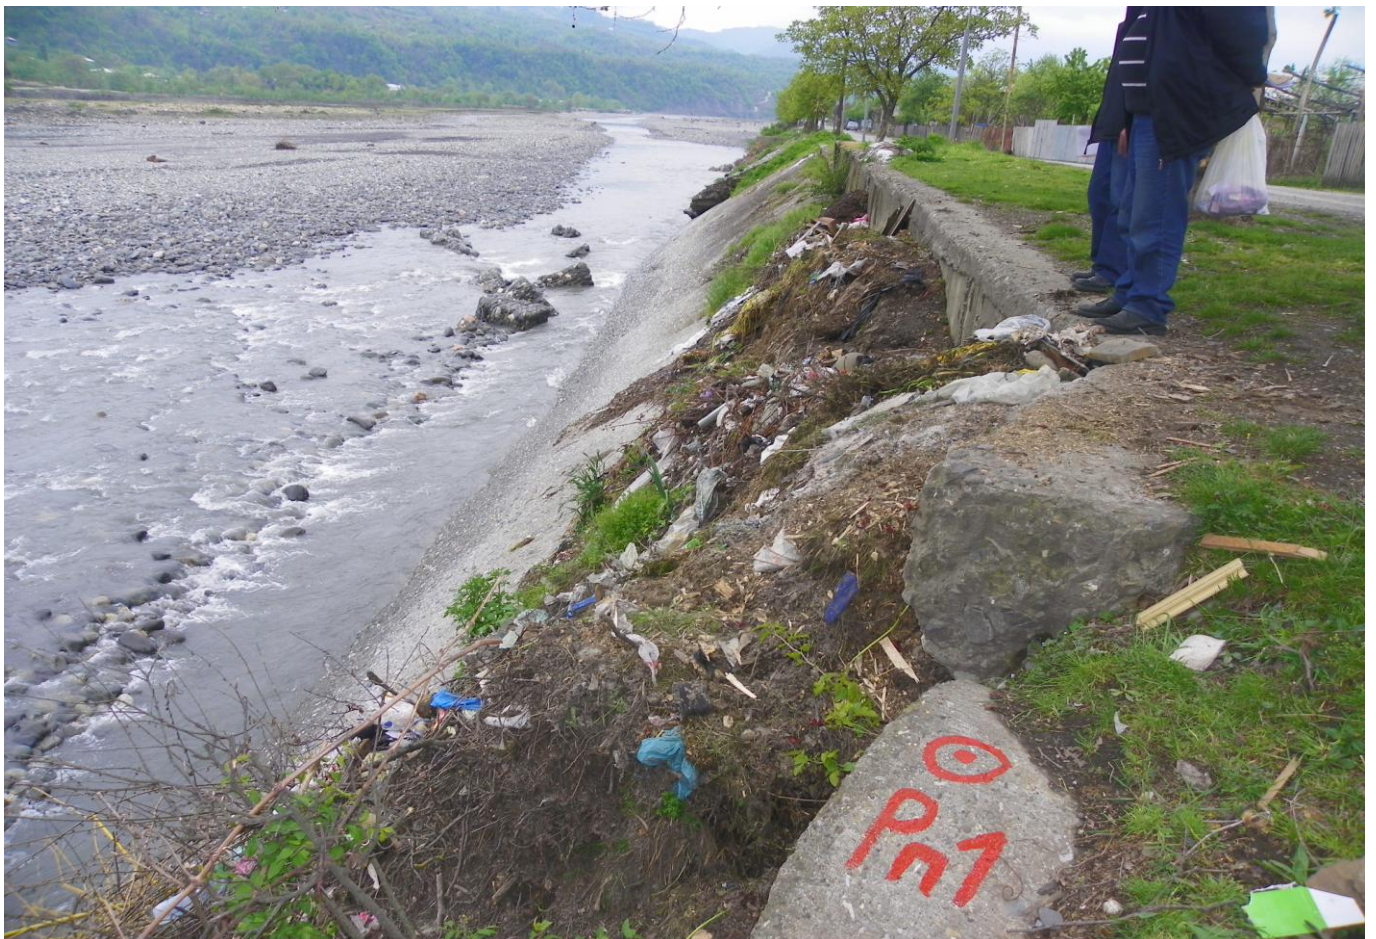
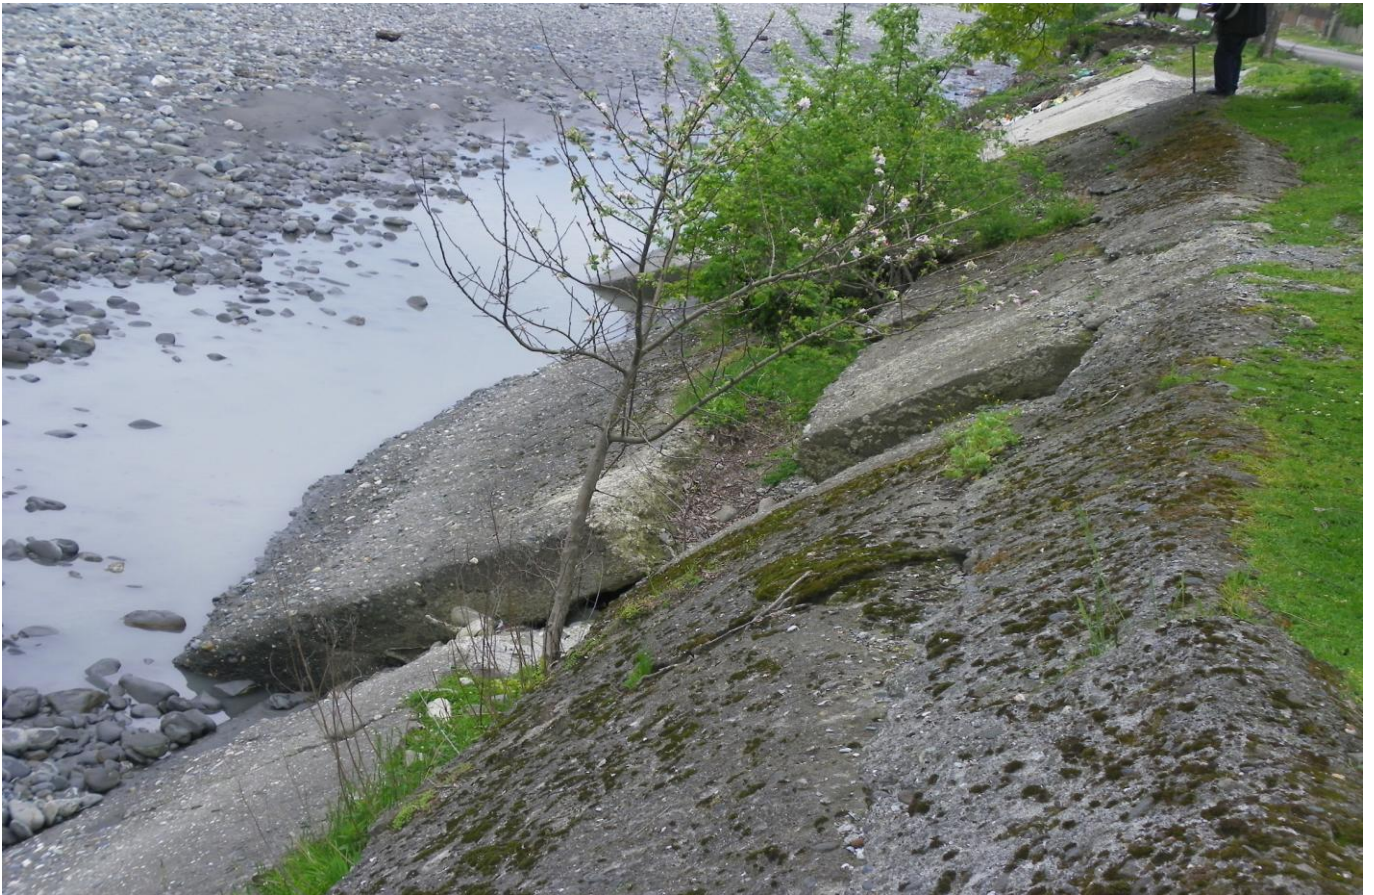
ძლიერმა კოკისპირულმა წვიმებმა და მდ. ცხენისწყალზე წყლის დონის აწევამ დროთა განმავლობაში დააზიანა ქ. ცაგერში სანაპირო ქუჩის მიმდებარედ (კაშხლის ქვემოთ) მდ. ცხენისწყლის მარჯვენა სანაპიროზე არსებული ბეტონის დამცავი კედლის კონსტრუქცია, კერძოდ წყლის ძლიერმა ნაკადმა ნაპირის დამცავ კონსტრუქციას გამოურეცხა ძირი, რამაც გამოიწვია კედლის მონოლითური ბეტონის ფილების დაშლა.

არსებული მდგომარეობა მოცემულია თანდართულ ფოტომასალაზე.

აღსადგენია ნაპირის დამცავი ბეტონის კედლის დაზიანებული და ამორტიზირებული მონაკვეთების 440 გრძ. მეტრზე.

- მდინარის კალაპოტის დაღრმავება მშენებლობის ზონიდან წყლის ნაკადის მოსაცილებლად - 19360მ<sup>3</sup>
- არსებული ბეტონის კედლის ზედაპირის გაწმენდა საყოფაცხოვრებო ნარჩენებისა და ჩამონაშალი გრუნტისაგან - 125მ<sup>3</sup>
- დამცავი ბეტონის კედლის არმირებული კბილის მოწყობა ადგილზე დაბეტონებით - 880მ<sup>3</sup>
- არსებული ბეტონის დამცავი კედლის დაზიანებული მონაკვეთების დაშლა პნევმოჩაქუჩებით და აღდგენა - 75მ<sup>3</sup>
- არსებული ბეტონის კედლის ზედაპირის ტანის გაბურღვა პერფორატორით და ბურღილებში ანკარების მოწყობა Φ12 AIII -ის არმატურით ბიჯი 1.0მ მშენებარე კედლის მთელ პერიმეტრზე - 2000გრძ.მ / 2000ც
- არსებული კედლის გარე ზედაპირის შემასწორებელი ბეტონის ფენის მოწყობა საშ. სისქით 10სმ - 2400მ<sup>2</sup> /240მ<sup>3</sup>
- დამცავი კედლის ტანის მონოლითური ბეტონი სისქით 35სმ - 1020მ<sup>3</sup>
- მონოლითური ბეტონის პარაპეტების შეღებვა ემალის საღებავით - 264მ<sup>2</sup>
