სააქციო საზოგადოება " აჭარკაპშენი "

ქ. ბათუმის, ლუკა ასათიანის ქ.№25-ში მდებარე მუნიციპალიტეტის  
მერიის ადმინისტრაციული შენობის სახურავის შეკეთება

საპროექტო დოკუმენტაცია

### ქალაქ ბათუმში ლუკა ასათიანის ქ. №25-ში მდებარე ბათუმის მერიის შენობის სახურავის რეაბილიტაცია

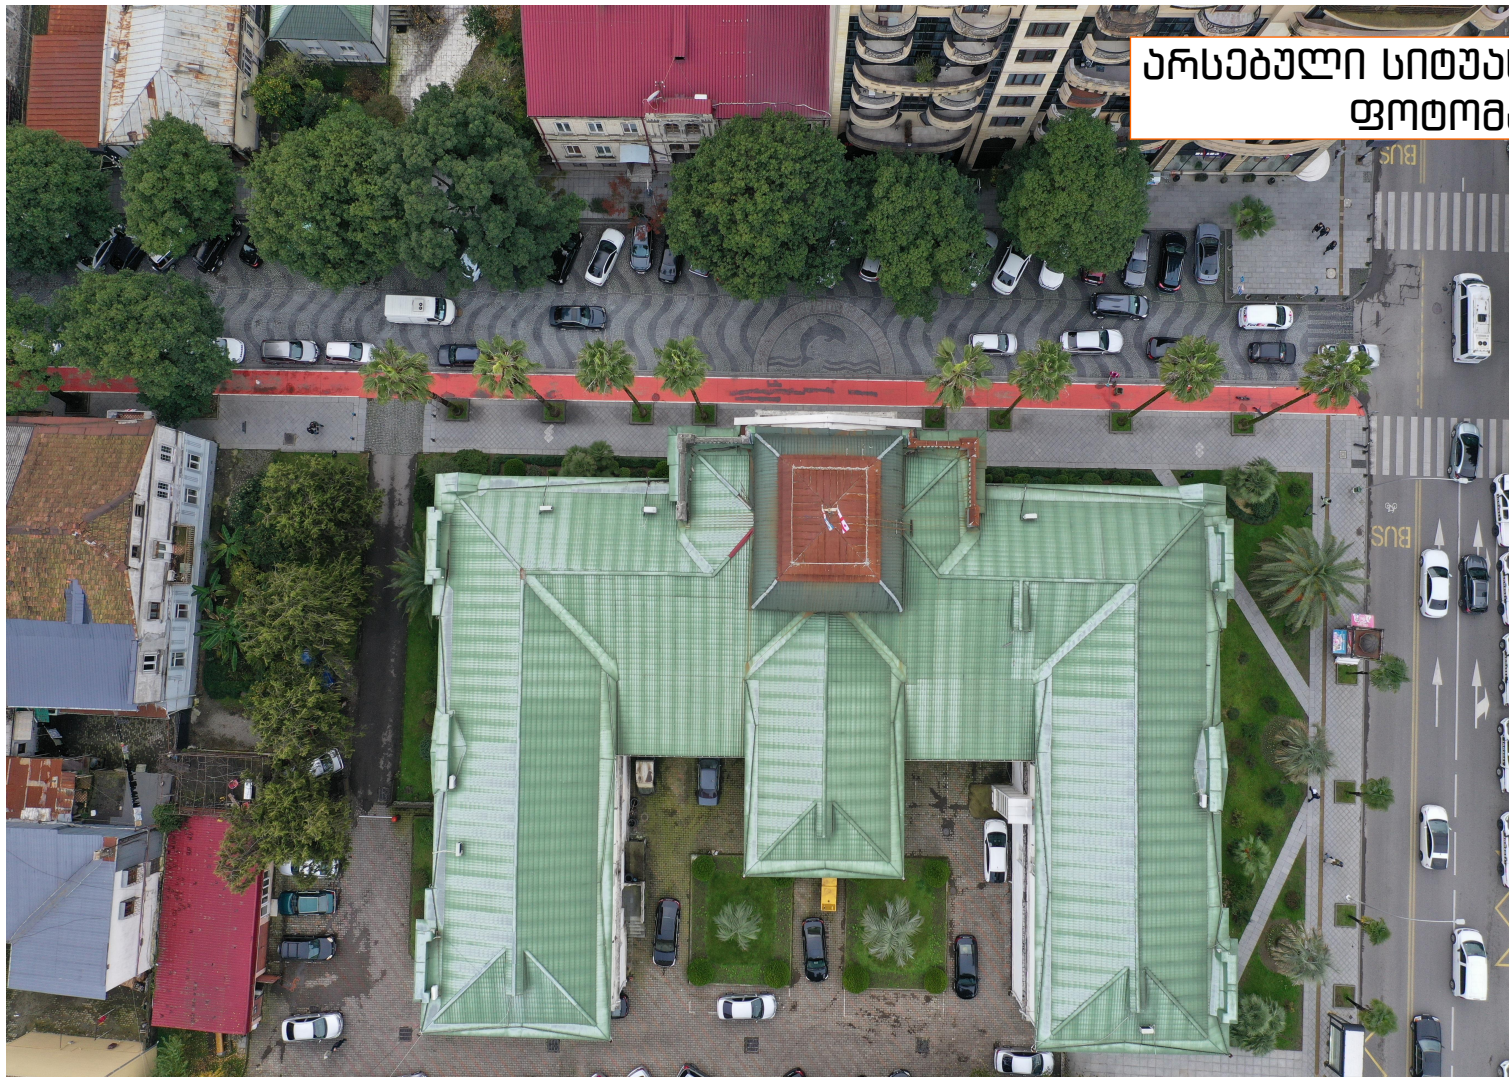
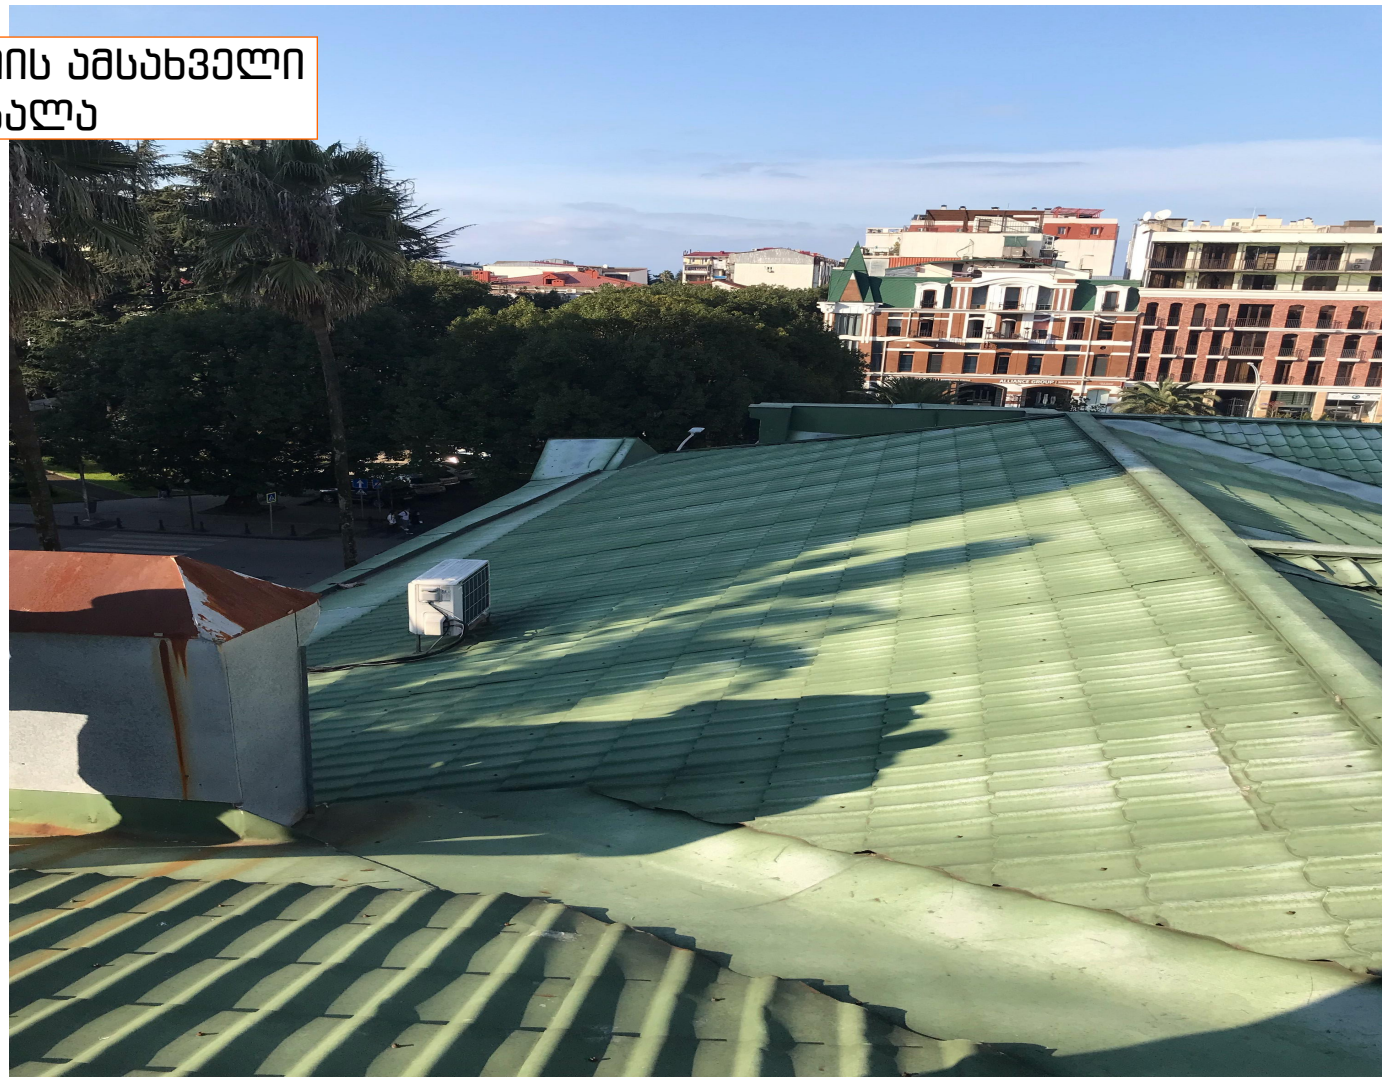
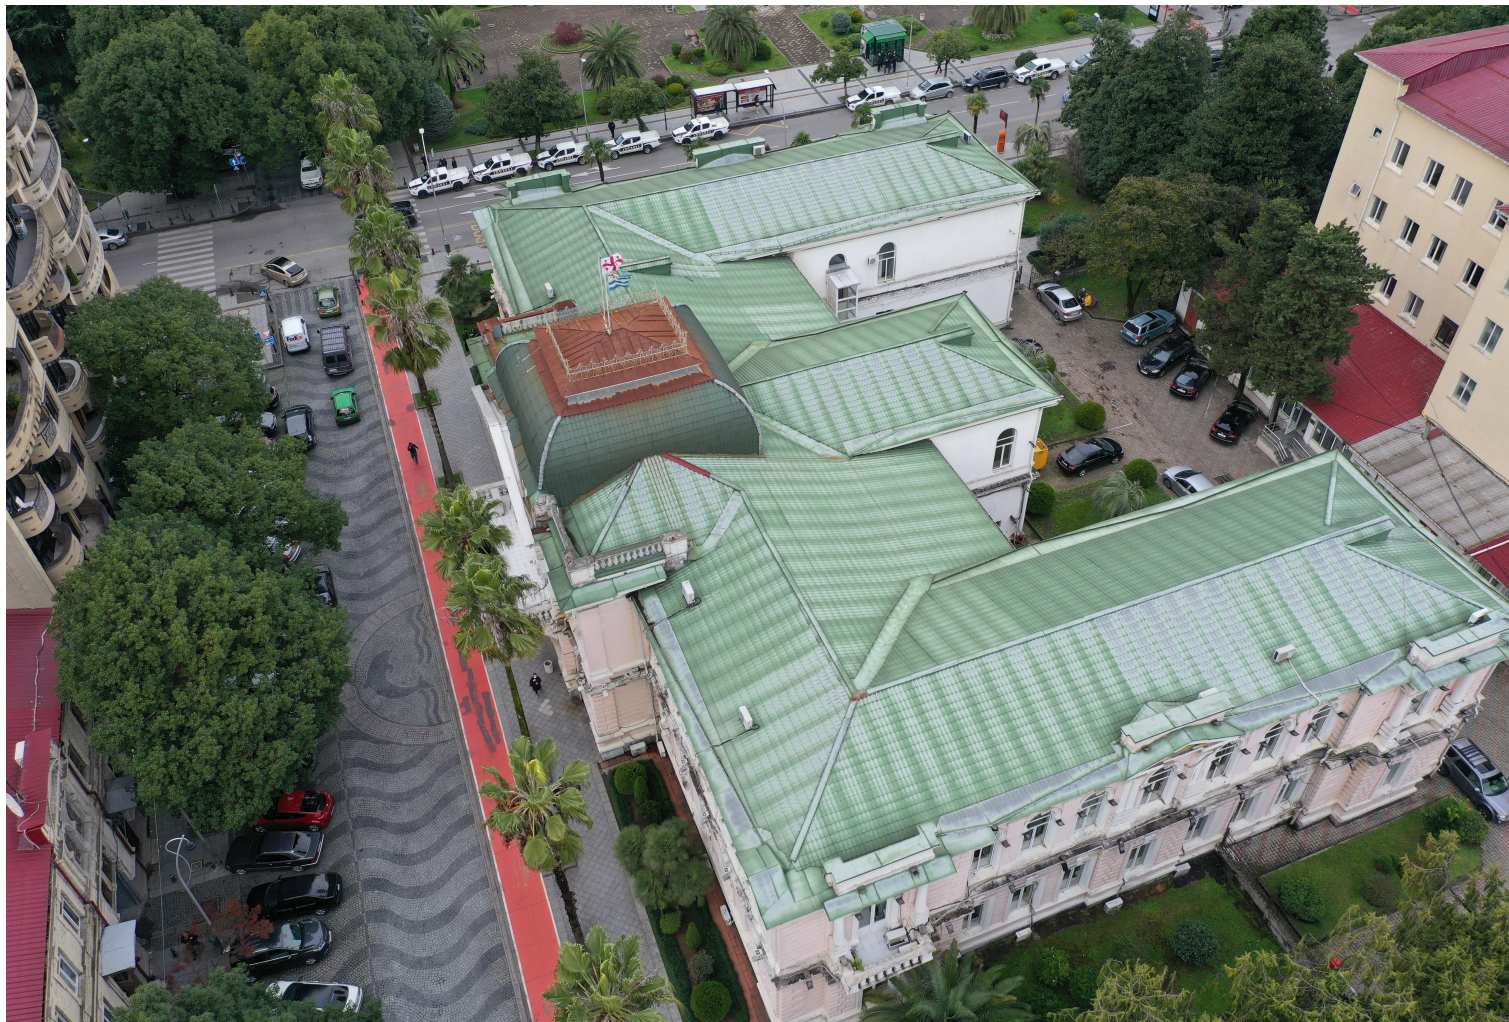
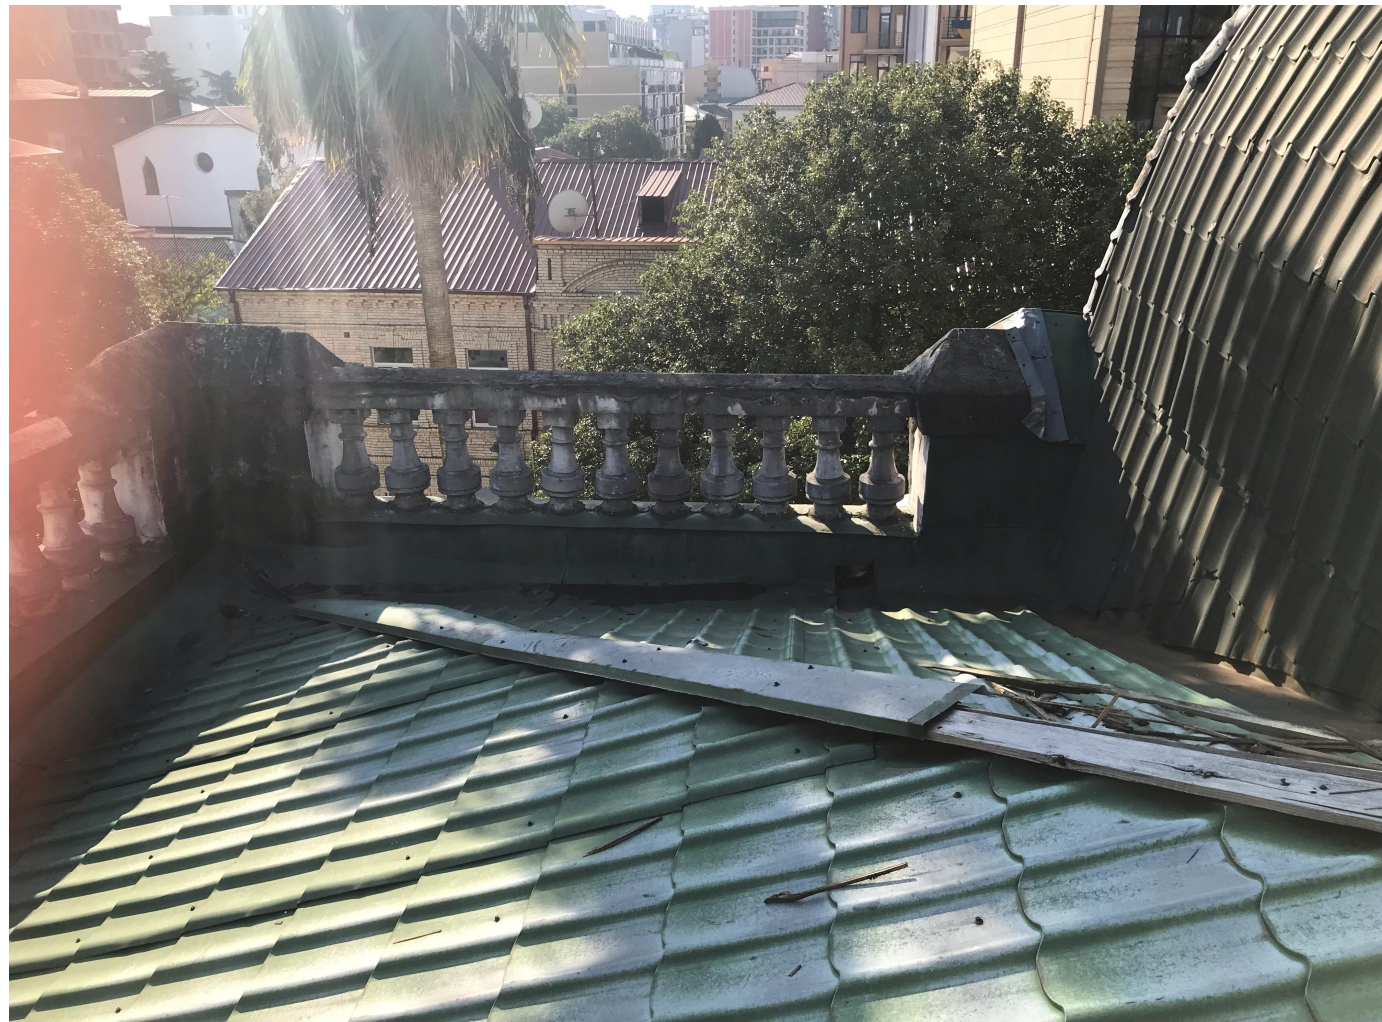
არსებული სიბუხის შესახებ  
ფოტომასალა

ბურულის „კრამიტისებრი“ ლითონის ფურცლები სახურავის თითქმის მთლიან ფართზე მოშვებულია მოლარტყვისაგან, სამაგრი ელემენტების ამორტიზირებულობის გამო. სახურავის კეხის ლითონის ელემენტები მრავალადგილას ამძვრალია. წყალმიმღები ძაბრების მნიშვნელოვანი ნაწილი გადახსნილია წყალსაწრეტ მილებთან მიერთების ადგილას. სავარაუდოდ წყალსაწრეტი მილები წლების განმავლობაში შეივსო დანალექით და ნორმალურ რეჟიმში არ ხორციელდება სახურავის წყლის გადაყვანა.

წყალშემკრები სისტემა შენობის მთელ პერიმეტრზეა მოწყობილი, მნიშვნელოვან მონაკვეთებზე სისტემა მოსილულია, რის გამოც ვერ ხერდება წყალმიმღებ ძაბრებში წყლის მიღება და ის გადაედინება შენობის კედელზე.

სახურავზე მოწყობილია სხვადასხვა არქიტექტურული ელემენტები (ტუმბოები, მოაჯირები და სხვა) ნაწილობრივ შემოსილია ლითონის გლუვი ფურცლებით. შემოსილი ფურცლების ასაკიდან გამომდინარე ლითონის ფურცლები კოროზირებულია და საჭიროებს შეცვლას. ასევე შესამოსია ლითონის ფურცლებით შეუმოსავი ზედაპირები, საჭიროა შეერთების ადგილებში ღარების გაჭრით და ლითონის ფურცლების ჩაკეთებით.

სახურავზე განთავსებული ფლაგშტოკის მილები მორყეულია. პროექტი ითვალისწინებს ახალი ფლაგშტოკის დამზადებას და მონტაჟს ახალ სადგამზე ჩამაგრებით.

საპროექტო სახარჯთაღრიცხვო დოკუმენტაცია ითვალისწინებს გაწმენდით სამუშაოებს, წყალმიმღები ძაბრების დიამეტრის გაზრდას. ასევე იცვლება წყალსაწრეტი მილები, ახალი მრგვალი ფორმის გალვანიზირებული ლითონის ფურცლებისაგან დამზადებული მილებით, გაზრდილი კვეთით ( $d - 120\text{მმ}$ )

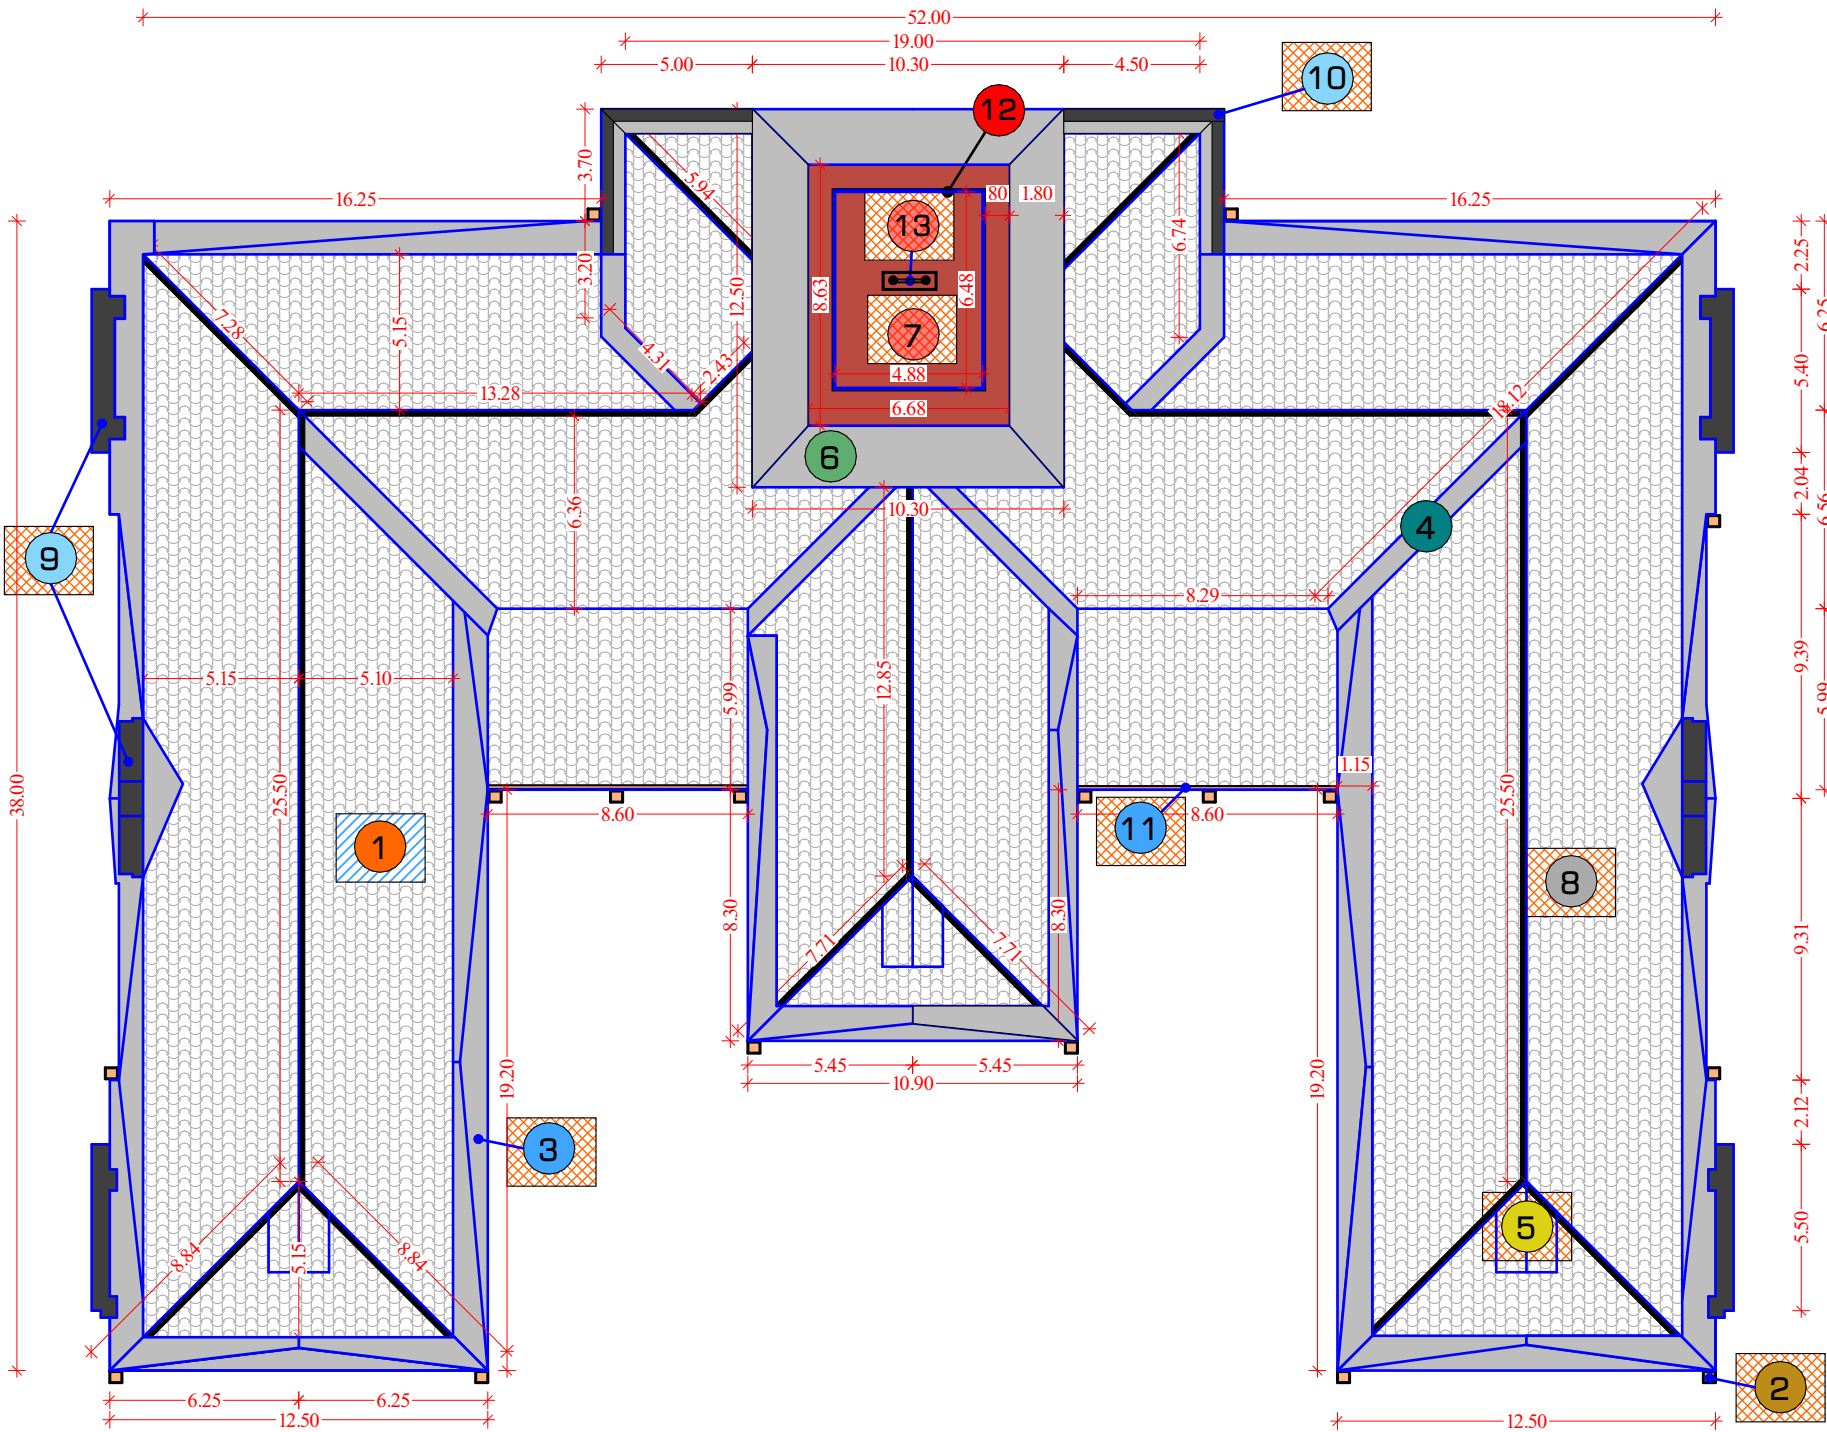
სახურავის არსებული გეგმა  
სადემონტაჟო ნაწილების ჩვენებით

დემონტაჟი: 2,5,7,8,9,10,11,13

დემონტაჟი, დასაწყობება ხელახალი  
მონტაჟისათვის: 1
