სააქციო საზოგადოება " აჭარკაპშენი "

## ქ. ბათუმის მუნიციპალიტეტის საკრებულოს სსდომათა დარბაზის რეაბილიტაცია

საპროექტო დოკუმენტაცია

ექსპერტის დასკვნა № 005693021

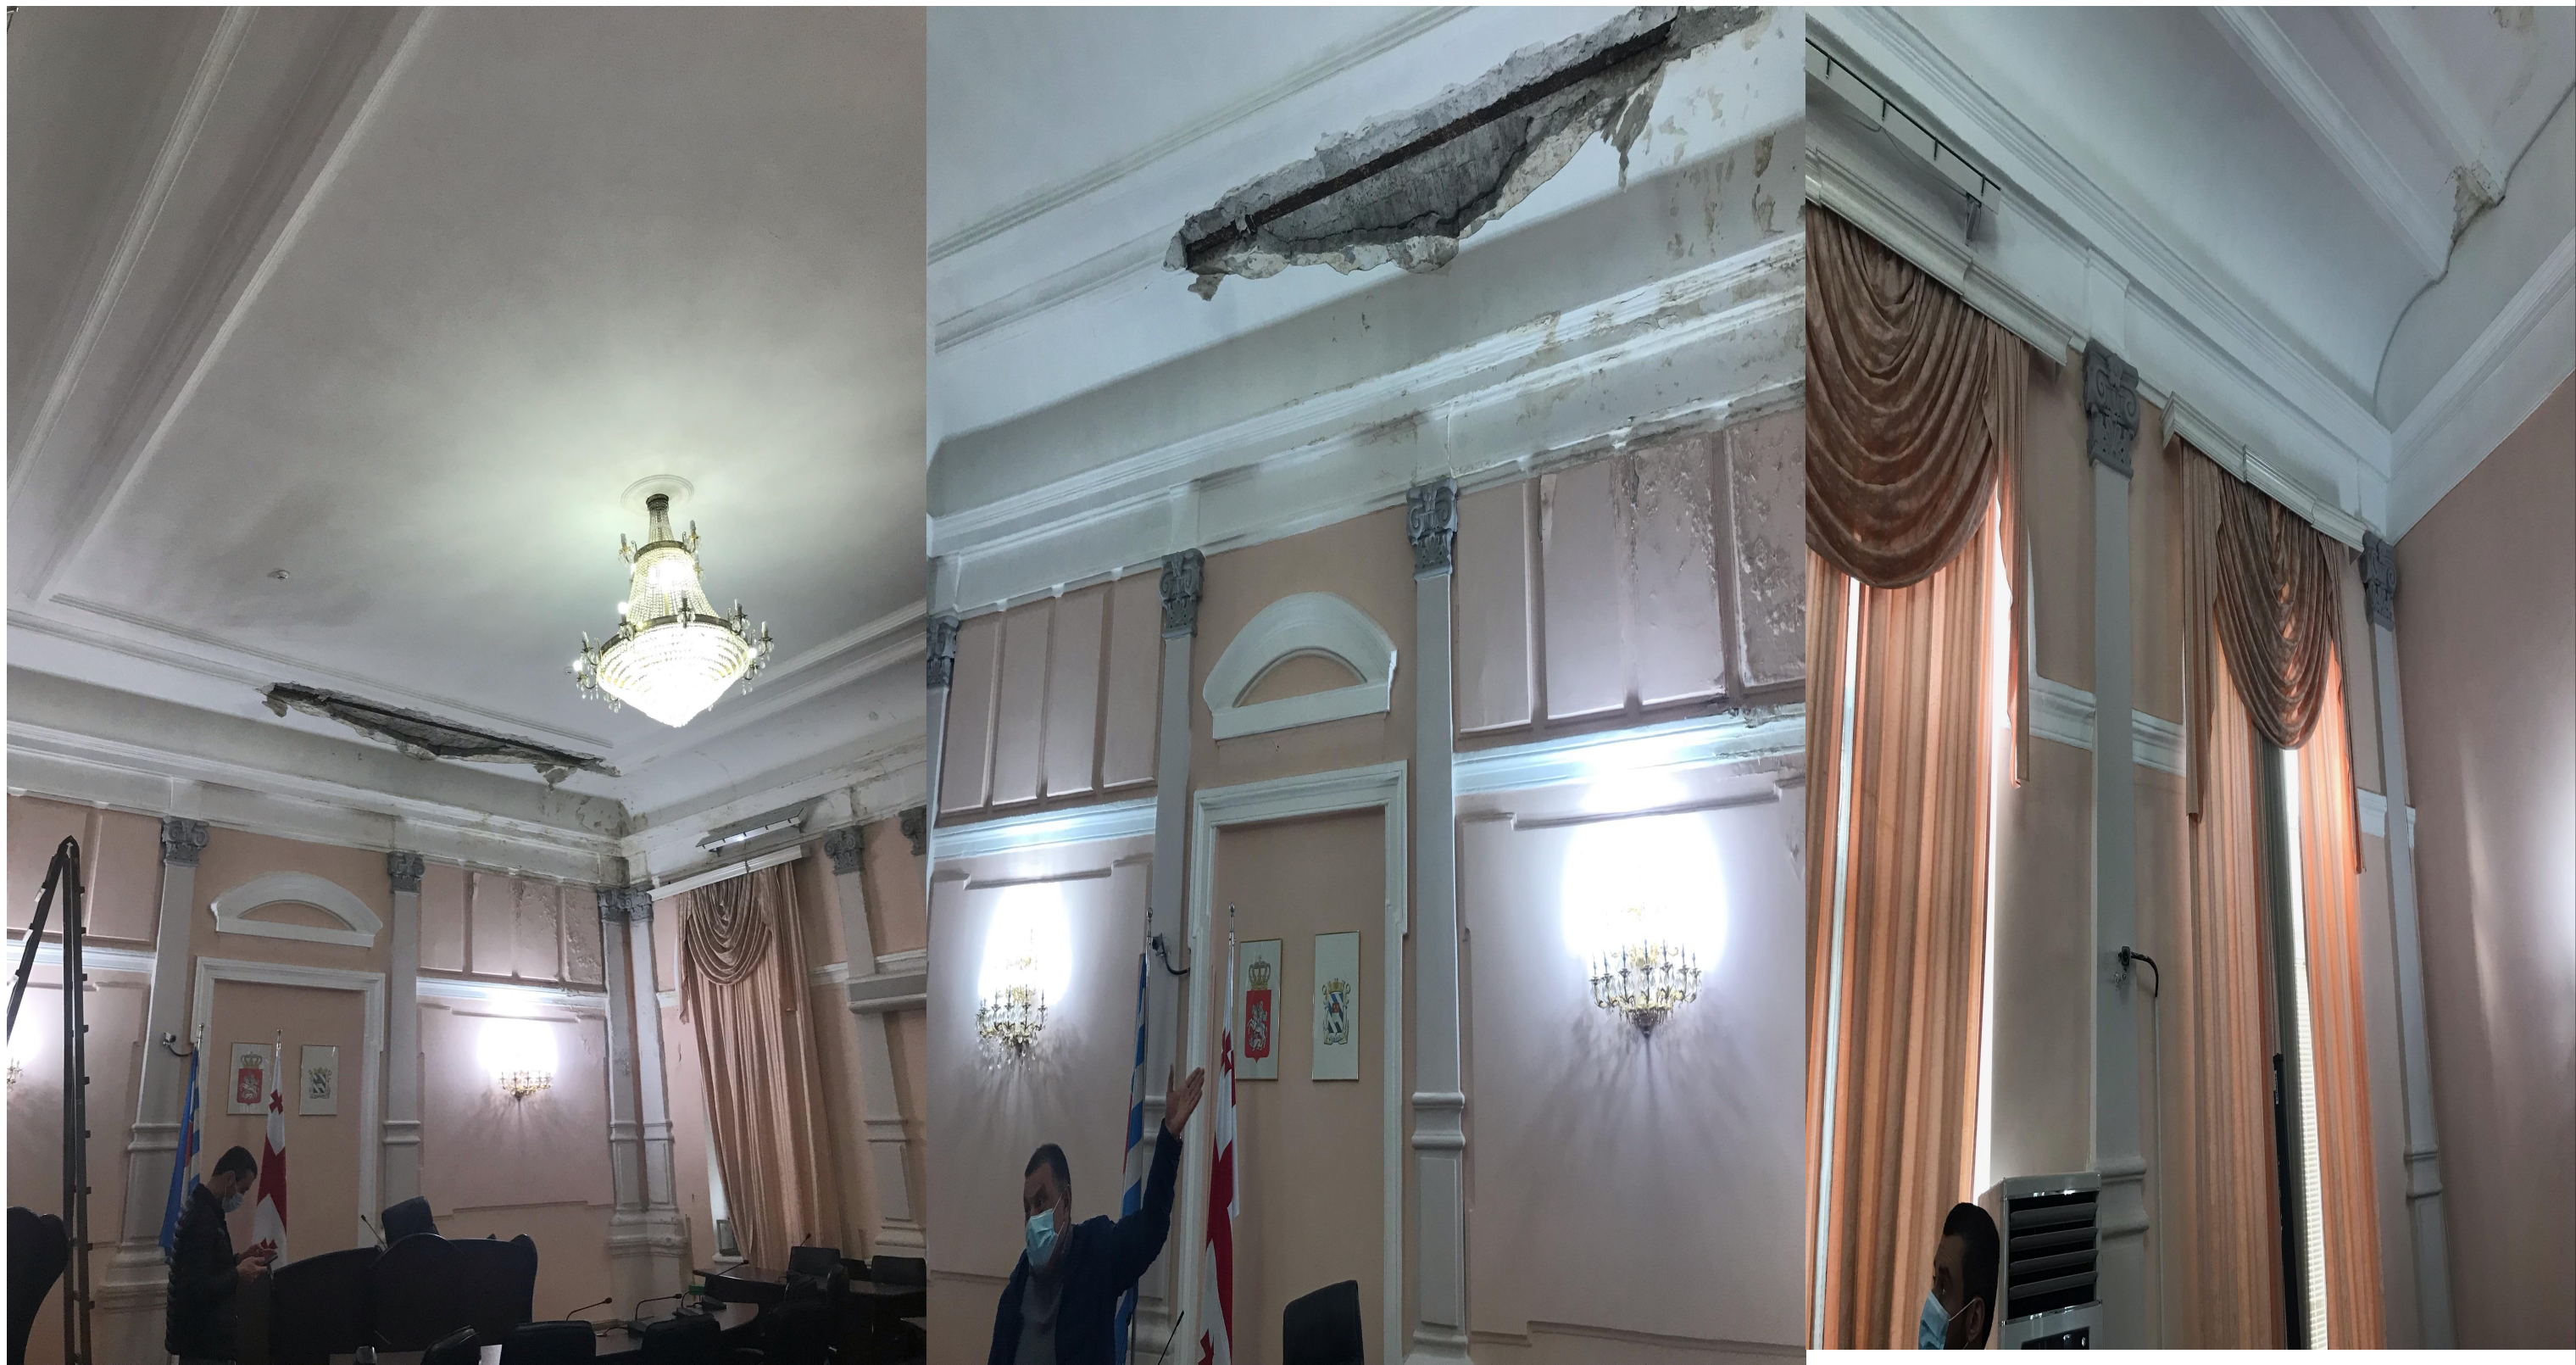
არსებული სიბუჯის ამსახველი  
ფოტომასალა

დარბაზის ჭერიდან ფრაგმენტულად ჩამოვარდნილია ლესვითი კარნიზი კვეთით 6X25 სმ, სიგრძით 3 გ.მ-მდე. ლესვითი კარნიზის ფრაგმენტის ჩამოვარდნის მიზეზი საინჟინრო ექსპერტიზის გამოკვლევისა და დასკვნისა და ჩვენ მიერ ვიზუალური დათვალიერების მიხედვით, ოთახის სივრცეში შემოდგომული ატმოსფერული წყალია. წყალი სივრცეში აღწევს შენობის დაზიანებული სახურავის ფენილისა და გაუმართავი წყალსადინარის სისტემის მეშვეობით. აღნიშნულის გამო სასხვენო გადახურვის მონოლითური რკინა-ბეტონის ფილაში გამოყენებული კონსტრუქციული ლითონის კოჭი სინესტისგან კოროზირებულია, რამაც გამოიწვია ფილასა და ნაღეს შორის რღვევის პროცესის განვითარება.
