შიდასახელმწიფოებრივი მნიშვნელობის (შ-15)  
ქუთაისი (წყალტუბოს გადასახვევი)-წყალტუბო-ცაგერი-ლენტეხი-  
-ლასდილის საავტომობილო გზის  
კმ 82 (81+267)-ზე მდ. ლახაშურზე არსებული სახიდე გადასასვლელის  
სარეაბილიტაციო სამუშაოების

ტომი I

საპროექტო დოკუმენტაცია  
განმარტებითი ბარათი,  
მუშა ნახაზები

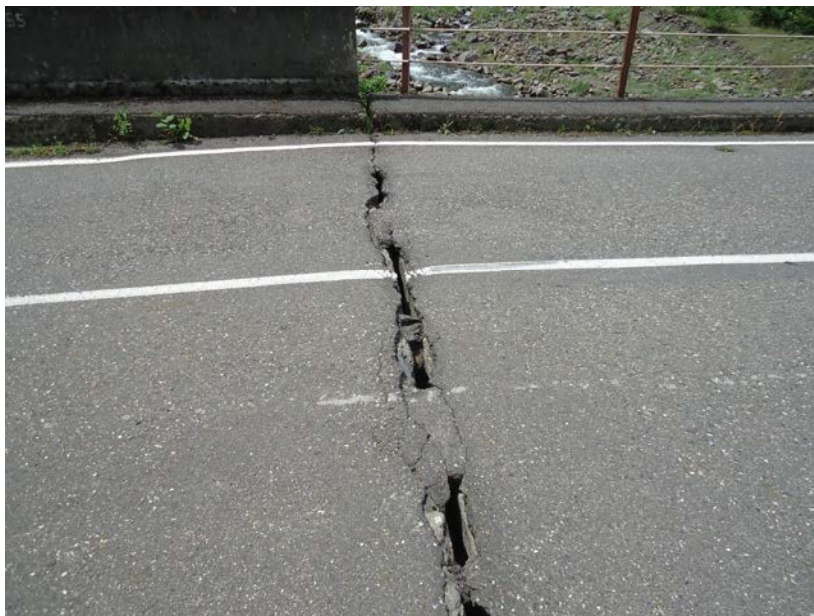
სადეფორმაციო ნაპრაღი

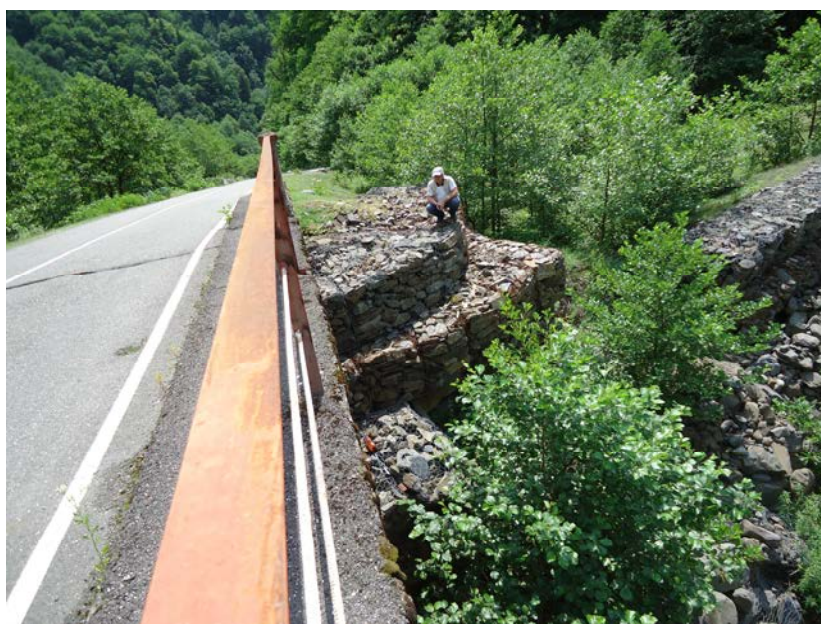
მარჯვენა სარეგულაციო კედელი

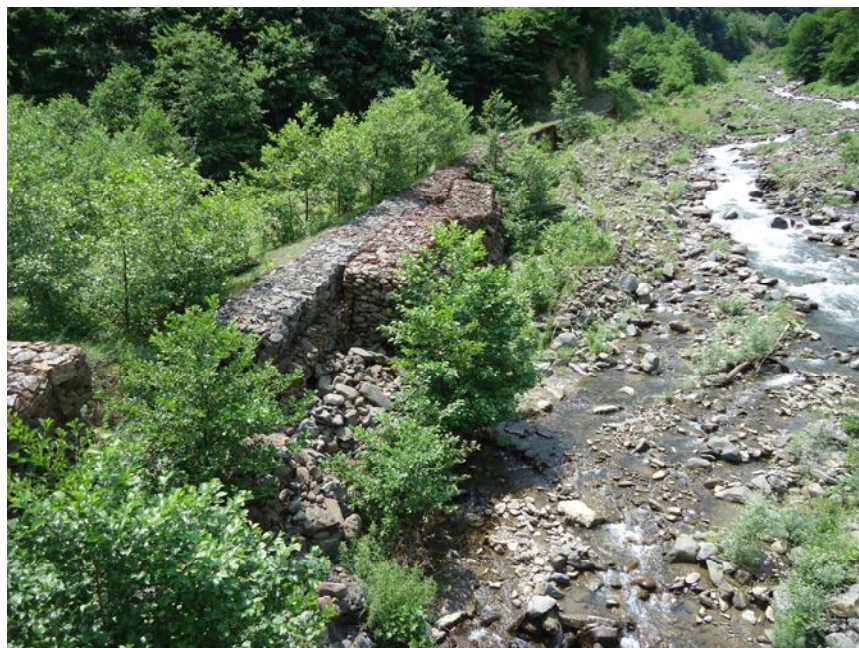
მარჯვენა სარეგულაციო გაბიონის დეფორმირებული კედელი

- ☐ ახალი ლითონის მოაჯირის მოწყობა;
- ☐ კალაპოტის გაწმენდა მცენარეული საფარისაგან და ნატანი ღოდებისაგან.
- ☐ №1 ბურჯთან ხიდის ზედა და ქვედა ბიეფში დანგრეული გაბიონის კედლების დაშლა და ახალი გაბიონის კედლების მოწყობა ბეტონის ფუნდამენტზე;

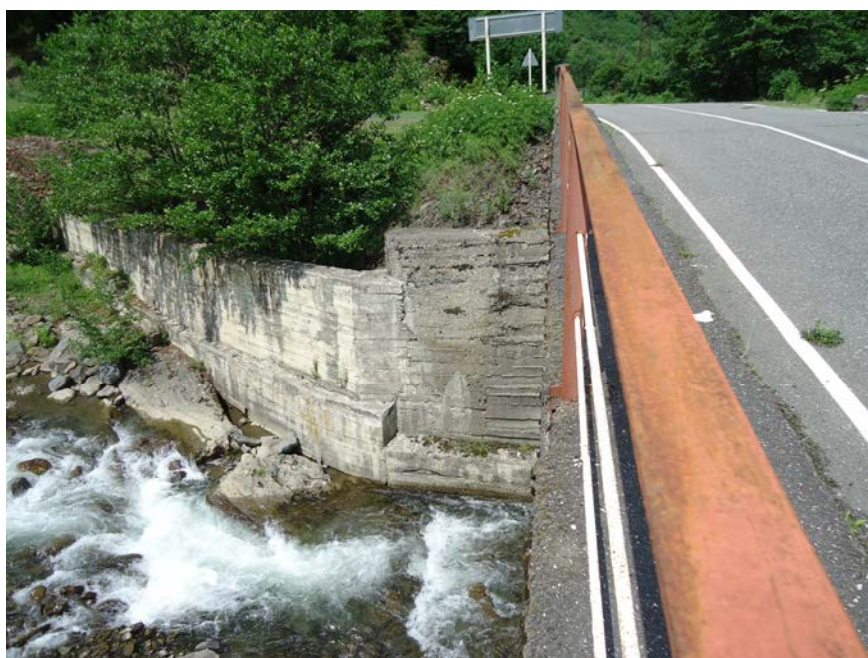
მარცხენა სარეგულაციო რკინაბეტონის კედელი

- ☐ №2 ბურჯთან ხიდის ზედა და ქვედა ბიეფში არსებული ბეტონის კედლების გასუფთავება და გაძლიერება ტორკრეტბეტონის ფენით;
- ☐ №2 ბურჯთან ხიდის ქვედა ბიეფში ახალი საყრდენი კედლის მოწყობა;

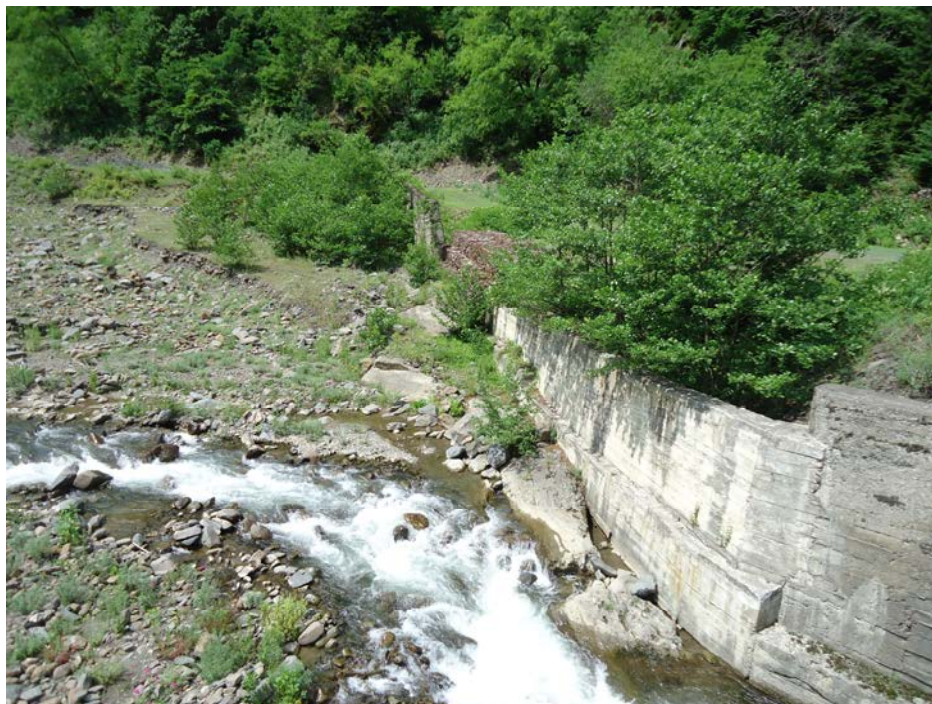
მარცხენა სარეგულაციო რკინაბეტონის კედელი

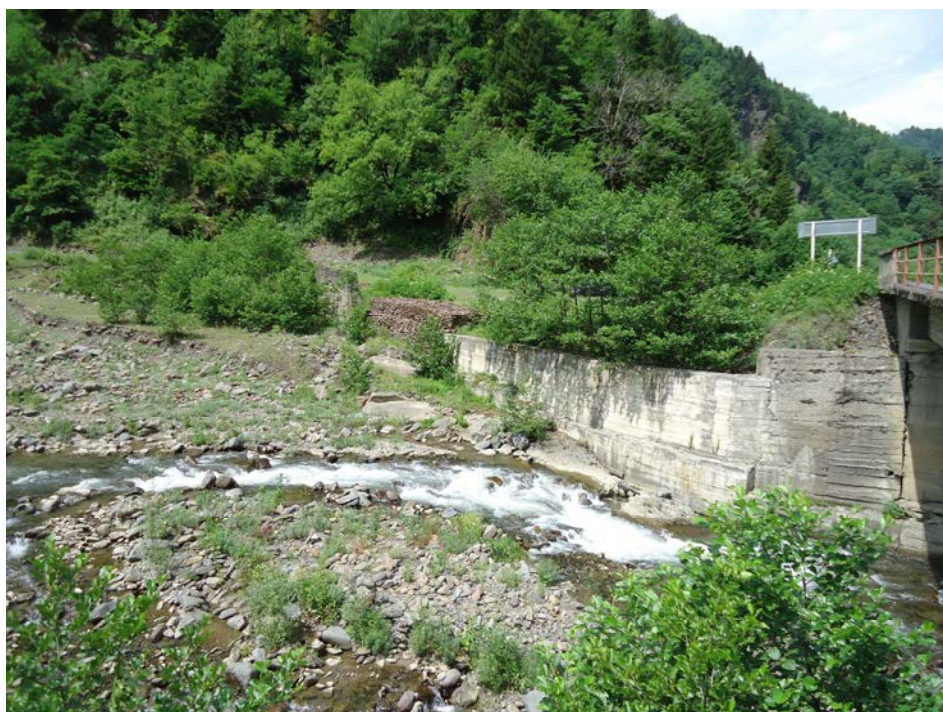
მარცხენა სარეგულაციო რკინაბეტონის კედელი

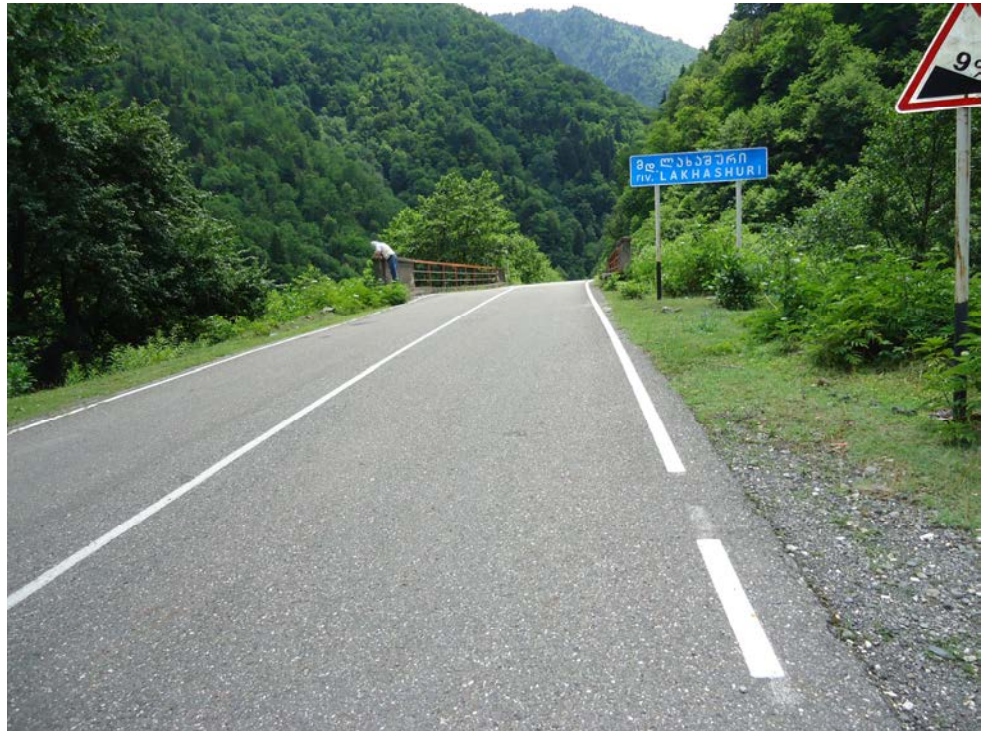
ხიდთან მისასვლელი

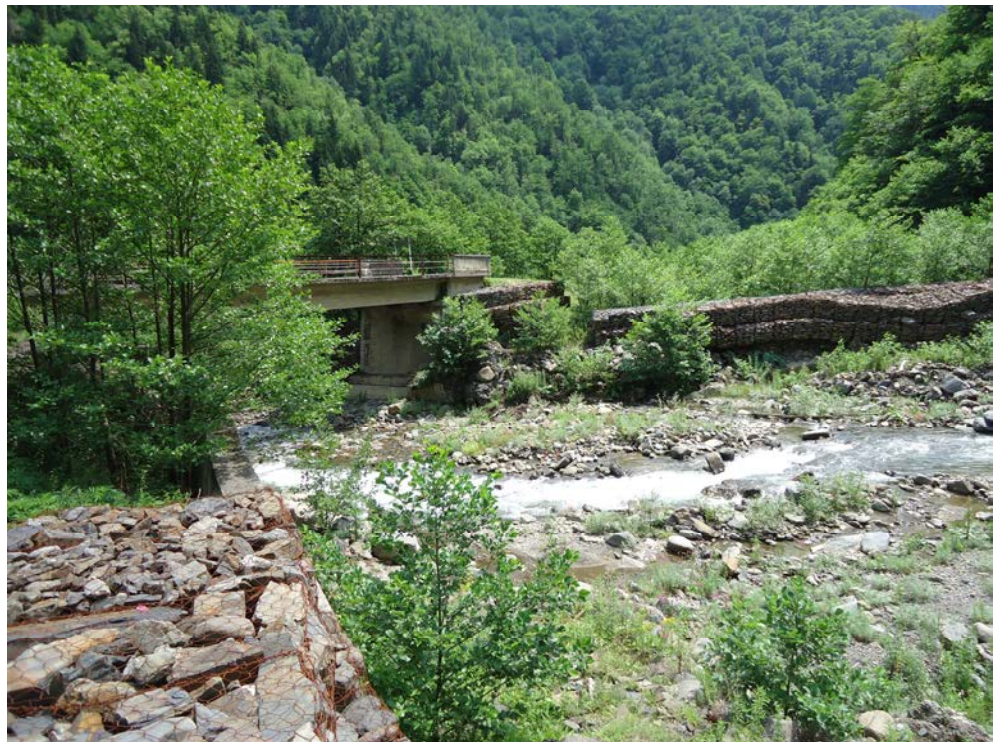
მარჯვენა სარეგულაციო დეფორმირებული სარეგულაციო კედელი

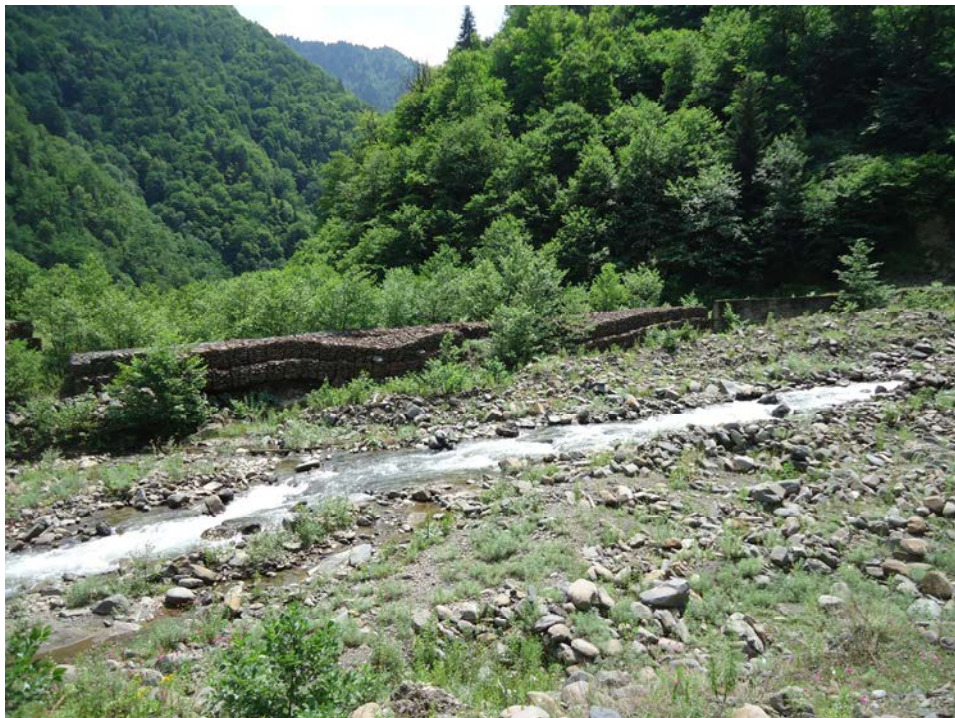
მარჯვენა სარეგულაციო დეფორმირებული სარეგულაციო კედელი

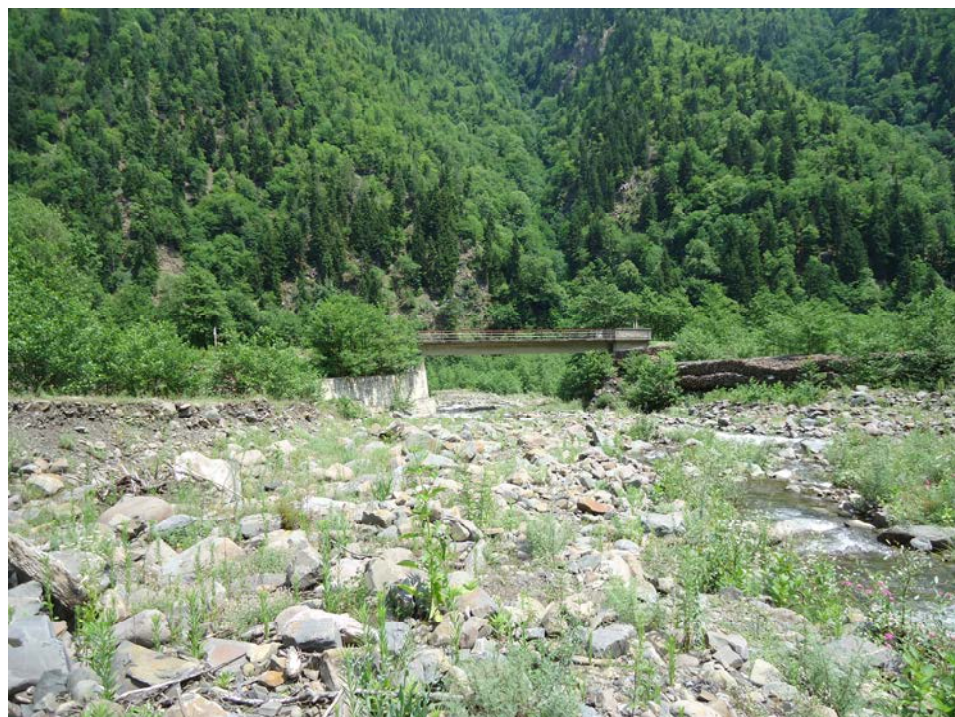
ხედი ზედა ბიეფიდან

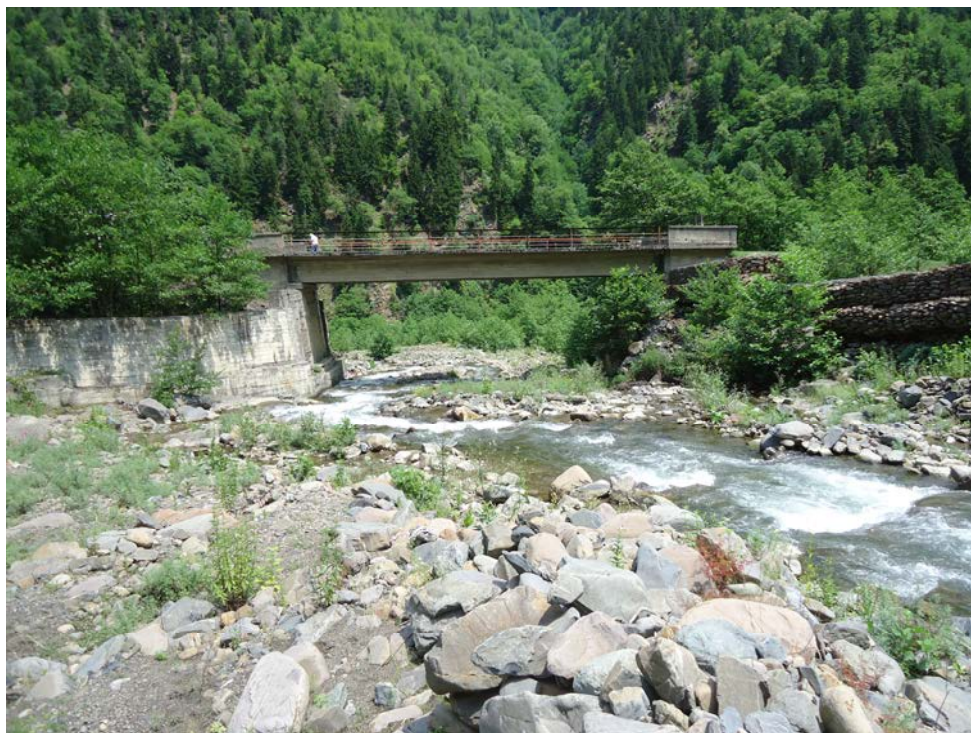
ხედი ზედა პიეზიდან

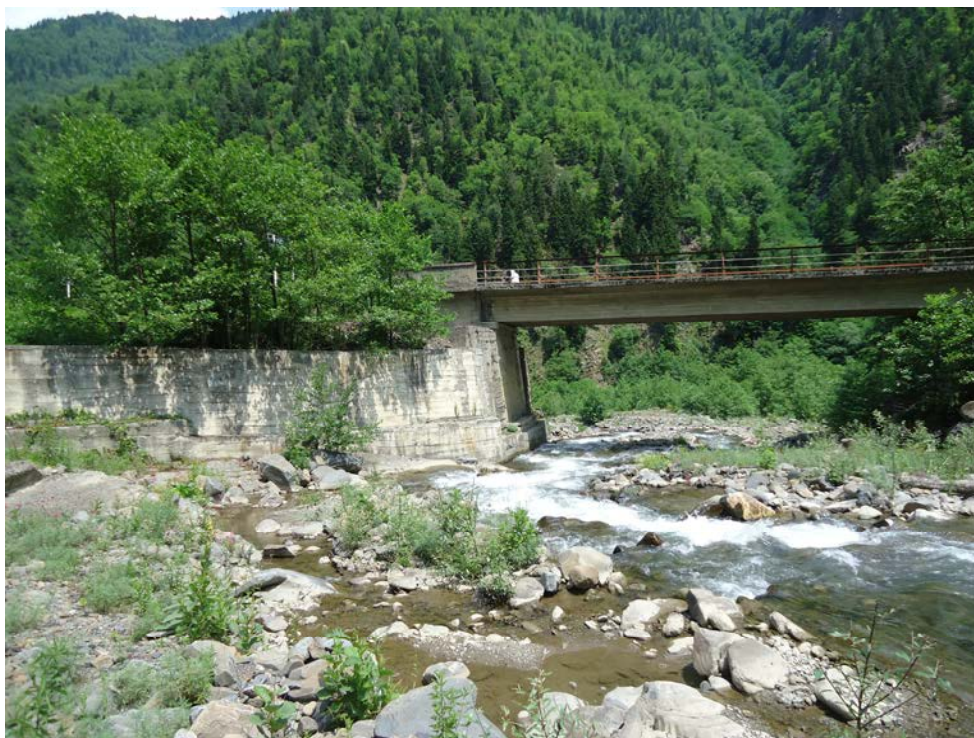
ხედი ზედა პიეზიდან

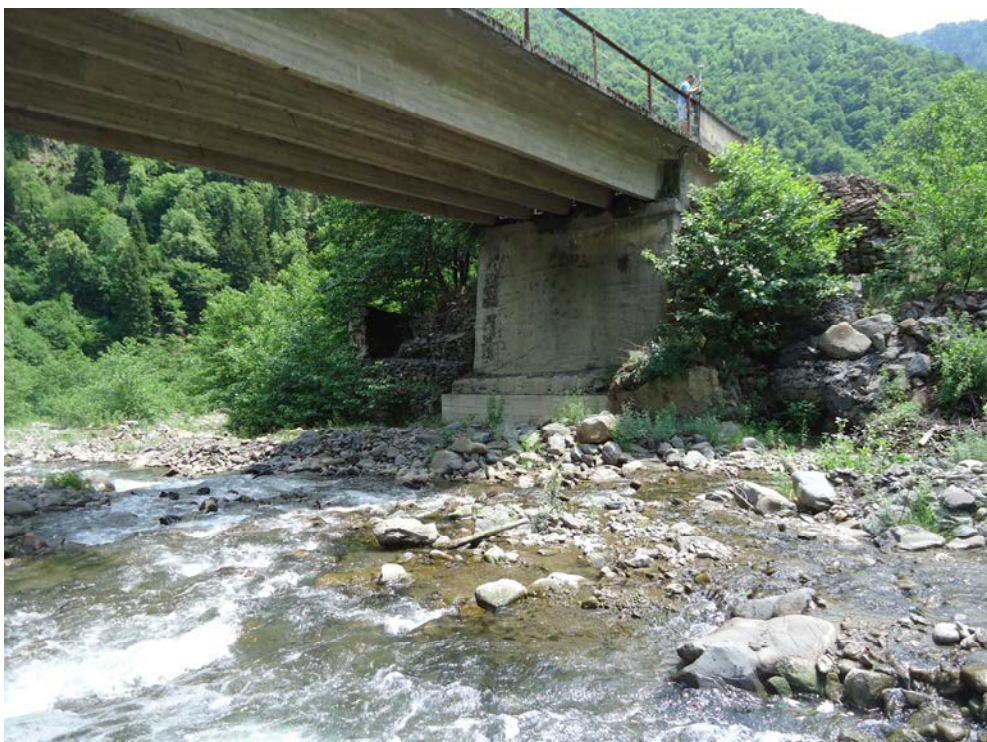
სანაპირო ბურჯებს გააჩნიათ მასიური ბეტონისაგან ბუნებრივ ფუძეზე აგებული სარეგულაციო კედლები. №1 (მარჯვენა) სანაპირო ბურჯის სარეგულაციო კედლების ბეტონის ზედაპირები ჩამორეცხილია, ძლიერ გამოფიტულია და მთლიანად დაფარულია ხეებითა და ბუჩქნარებით. №2 (მარცხენა) სანაპირო ბურჯის სარეგულაციო კედლები ახალი აგებულია და ამიტომ მათი მდგომარეობა ნორმალურია. პირველ ბურჯთან ხიდის ორივე ბიეფის მიმართულებით, უშუალოდ არსებულ რეგულაციებზე მოწყობილია გაბიონის კედლები, რომლებიც ასრულებენ წყლის მოვარდნისგან დამატებით დამცავ ფუნქციას წყალდიდობის პერიოდში.

მარჯვენა სანაპირო ბურჯი და ჩამოშლილი რეგულაციის კედლები

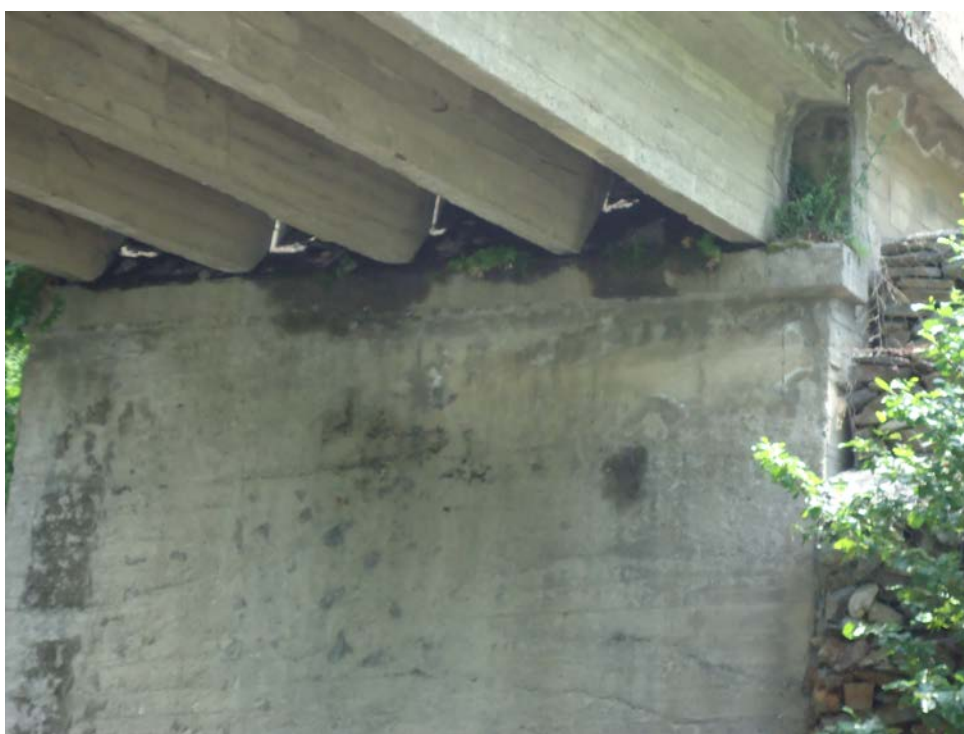
მარჯვენა სანაპირო ბურჯის წამწისქვედა დანაგვიანებული ფილა

- ☐ ხიდის ორივე მხარეს 15-15 მეტრ მანძილზე ახალი ასფალტბეტონის საფარის მოწყობა;
- ☐ ბურჯების წამვისქვედა ფილების გაწმენდა გასუფთავება;
- ☐ ლითონის საყრდენი ნაწილების გაწმენდა და შეღებვა ნიტროსაღებავით;

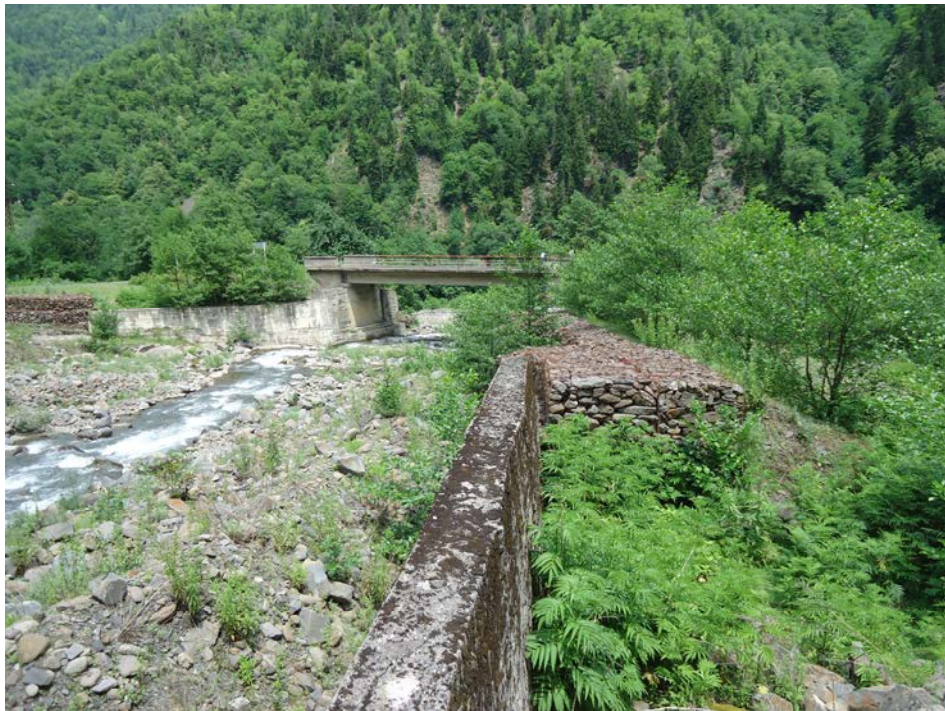
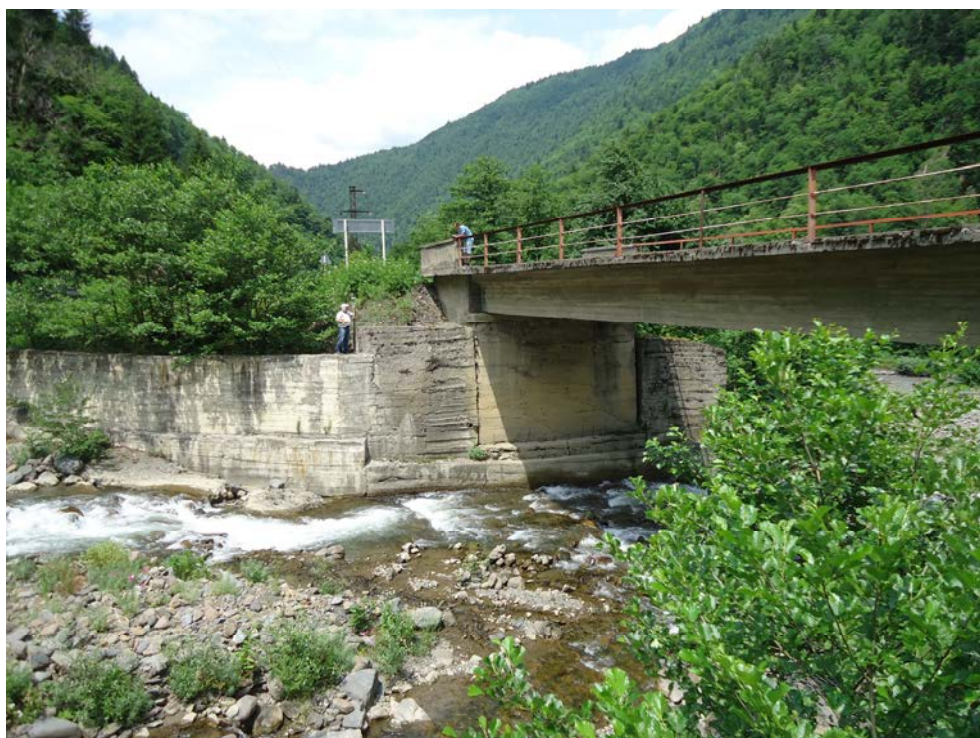
მარცხენა სანაპირო ბურჯის მდგომარეობა

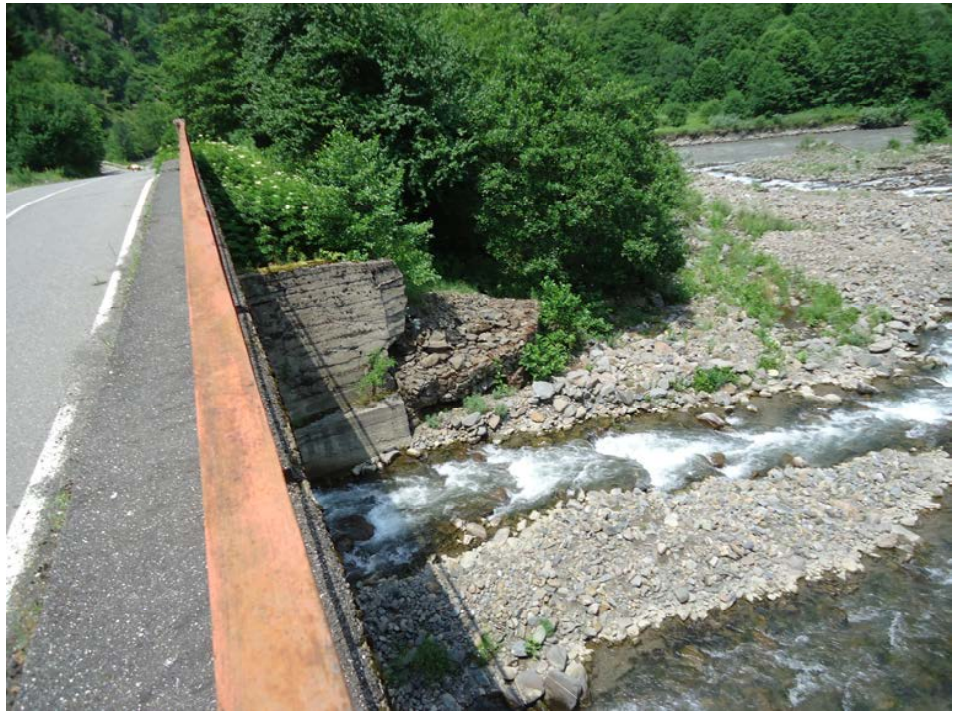
მარცხენა სანაპირო ბურჯის მდგომარეობა ხელი ქვედა  
ბიეფიდან

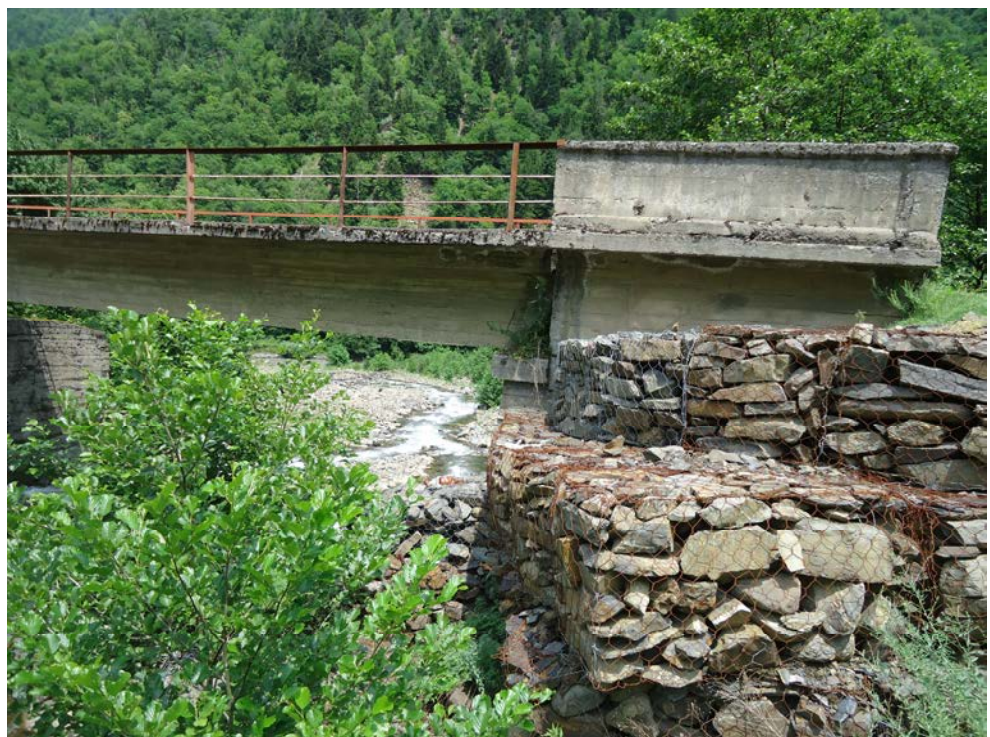
მარჯვენა სანაპირო ბურჯის მდგომარეობა

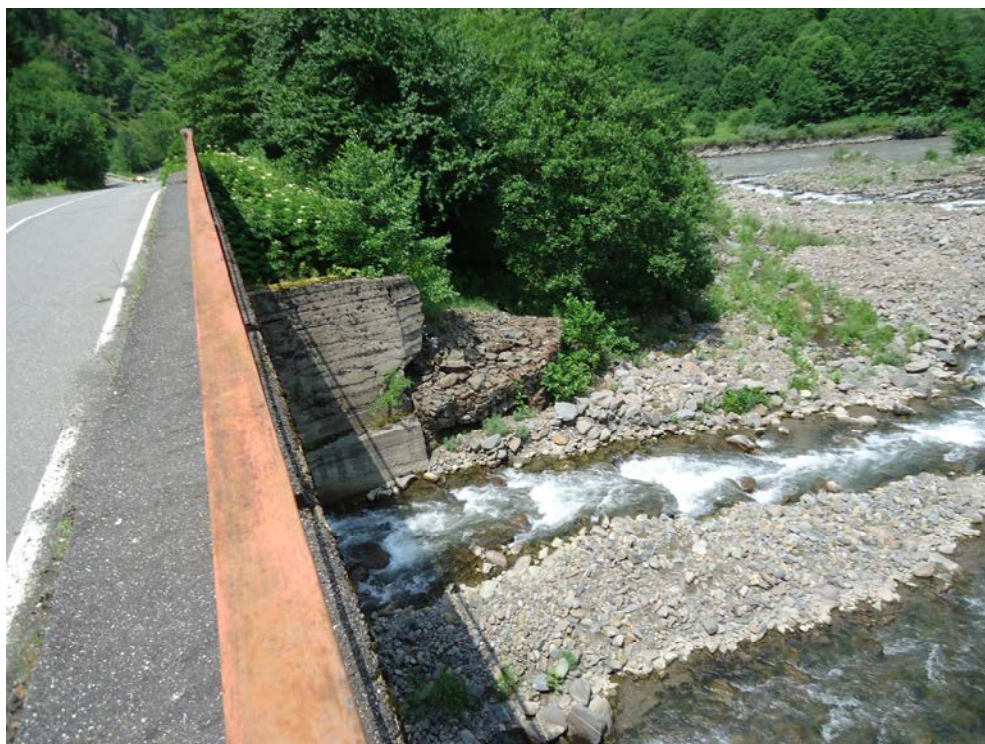
მარცხენა სანაპირო ბურჯის სარეგულაციო კედლის  
მდგომარეობა

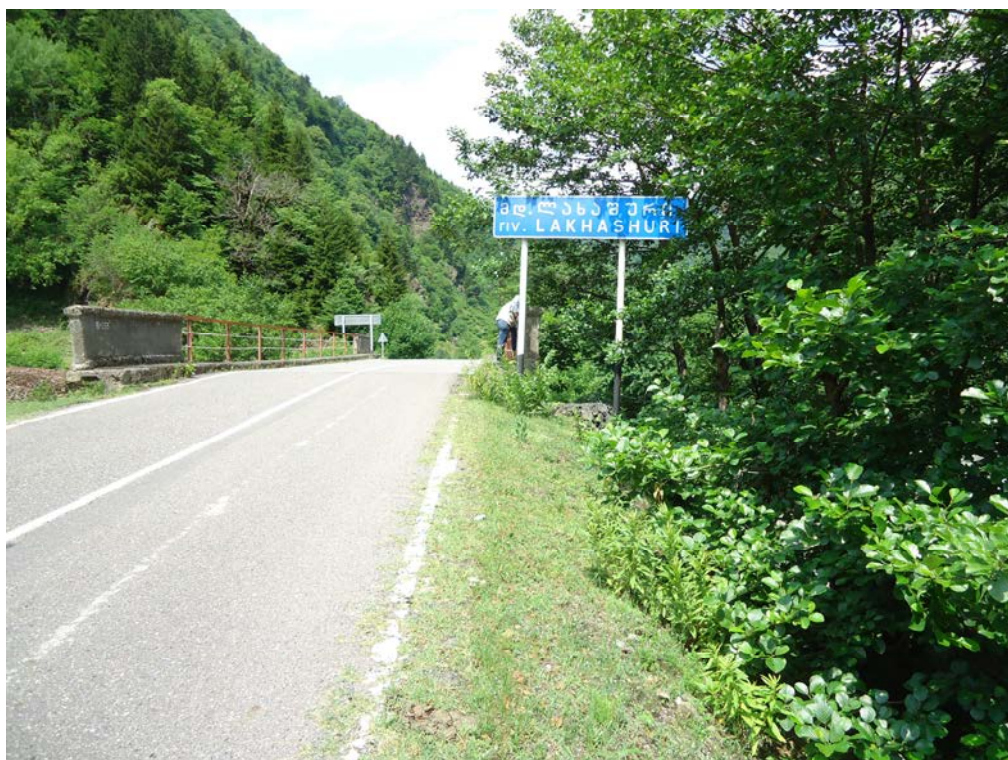
ხიდთან მისასვლელი ლენტეხისკენ მიმართულებით

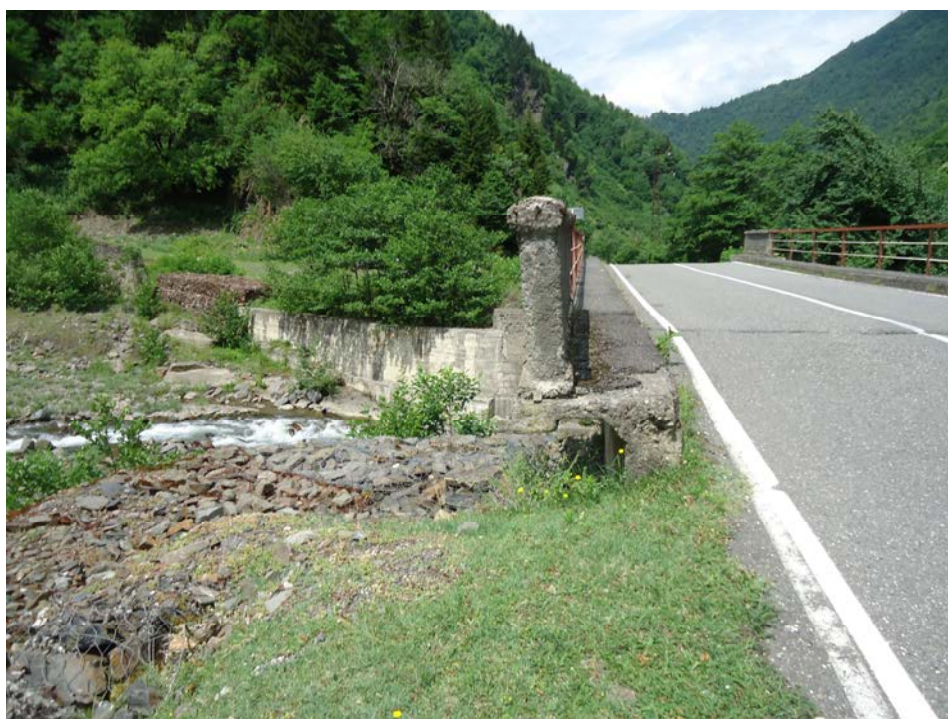
მიწის ვაკისის ხიდთან შეუღლების ადგილი

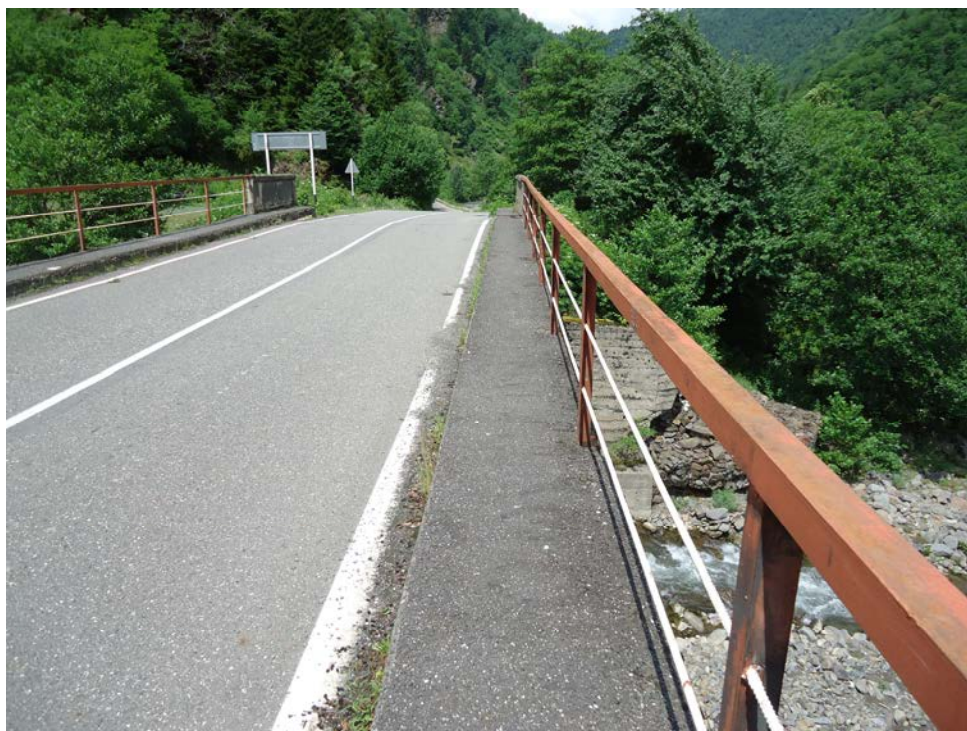
მთაწილი ხიდზე
