დუშეთის მუნიციპალიტეტი
ციხე-სოფელ მუცოს სარეაბილიტაციო სამუშაოების
საპროექტო დოკუმენტაცია

გვ-8 ეტაპი

თბილისი 2022 წელი

წარმოდგენილი პროექტი ითვალისწინებს დაზიანებული სატვირთო-საბაგირო გზის აღდგენა-რეაბილიტაციის, №25 კოშკის ნაწილობრივი აღდგენა-რეაბილიტაციის და №28 კოშკის ლითონკონსტრუქციით გაძლიერების სამუშაოებს.

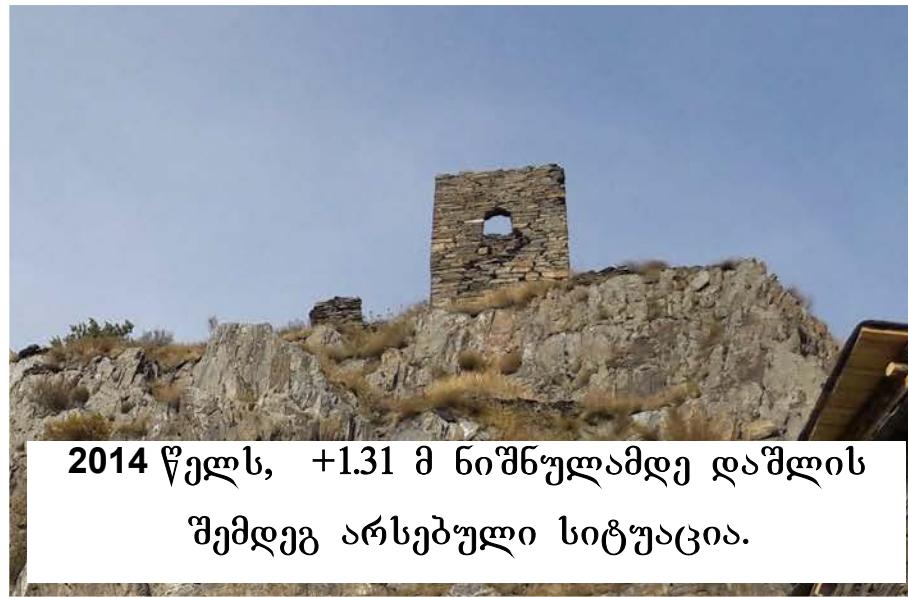
2014 წელს, $+1.31$ მ ნიშნულამდე დაშლის
შემდეგ არსებული სიტუაცია.

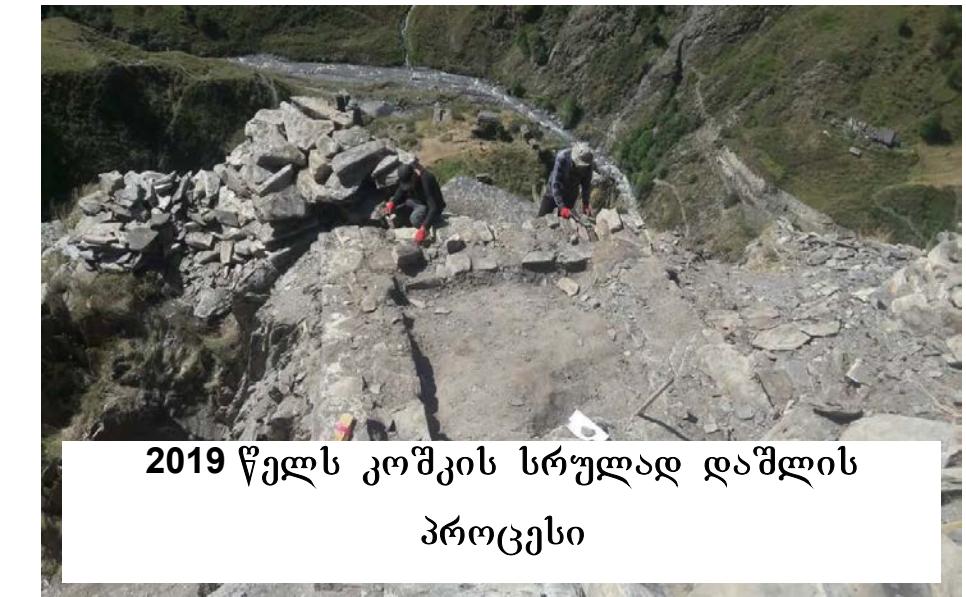
2019 წელს კოშკის სრულად დაშლის
პროცესი

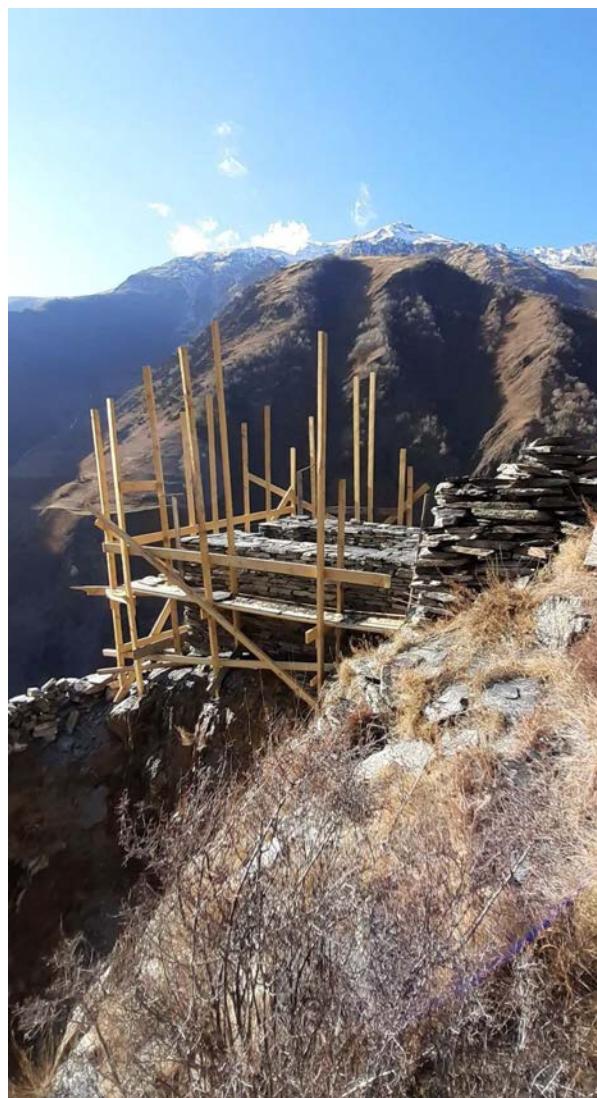
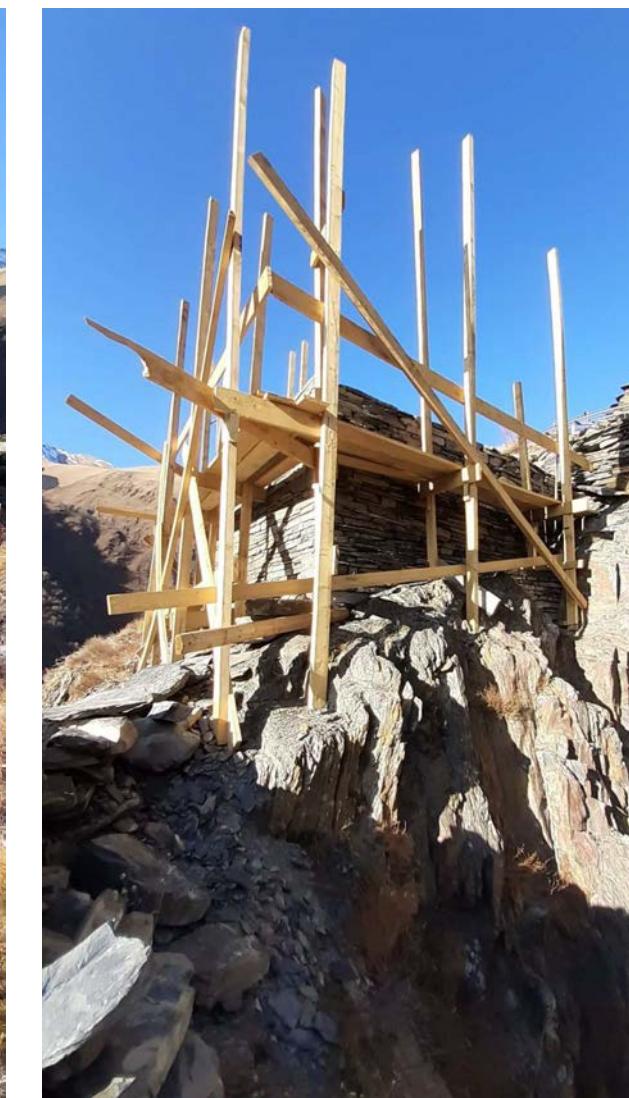
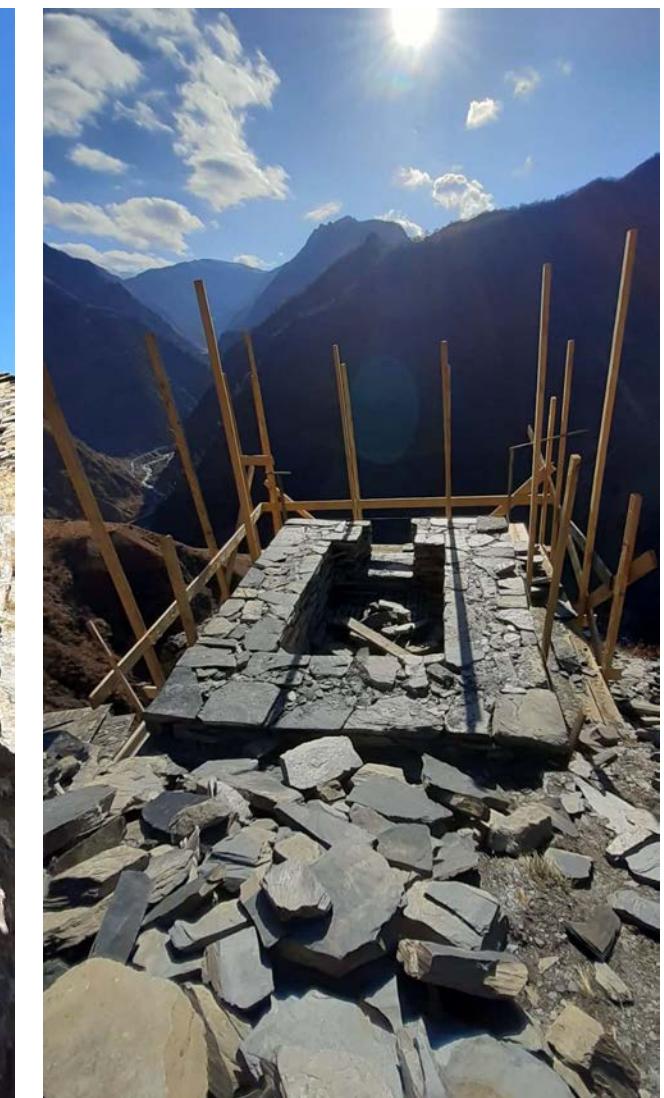
2020 წლის რეაბილიტაციის შემდეგ არსებული სიტუაცია.

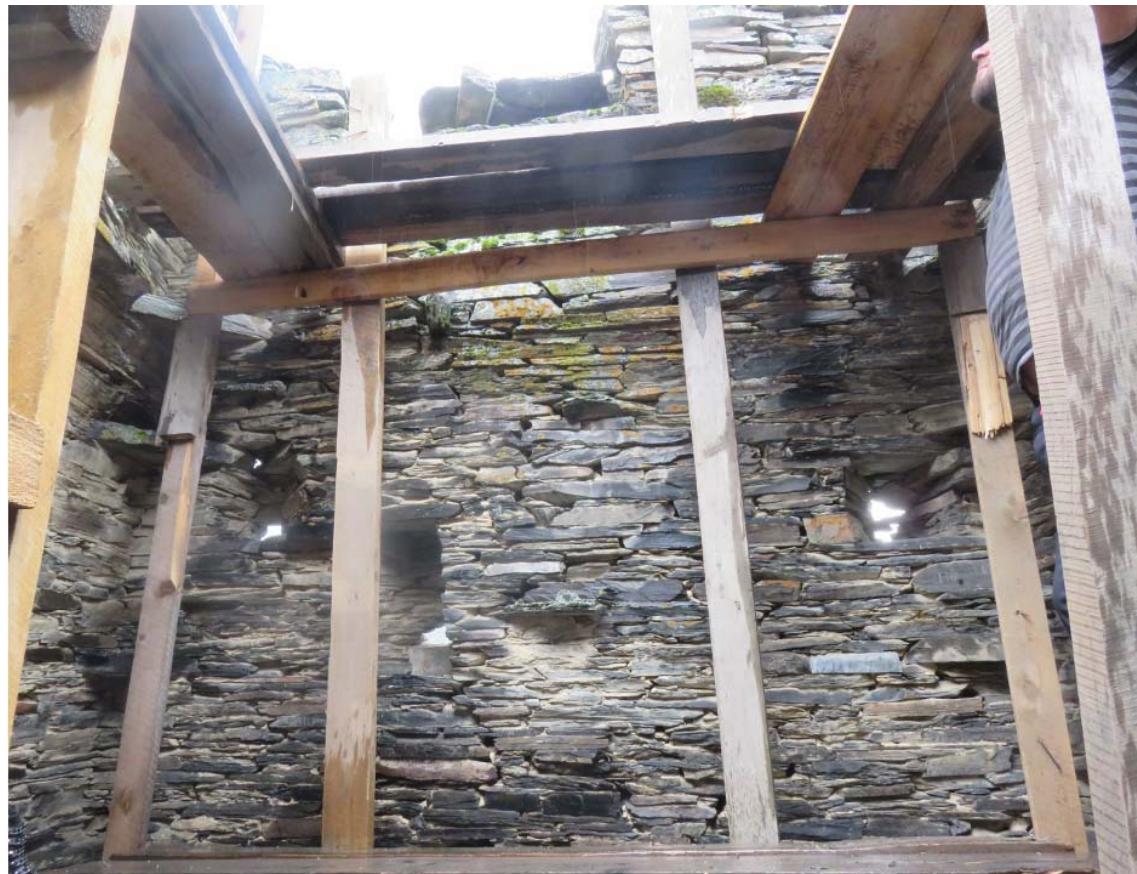
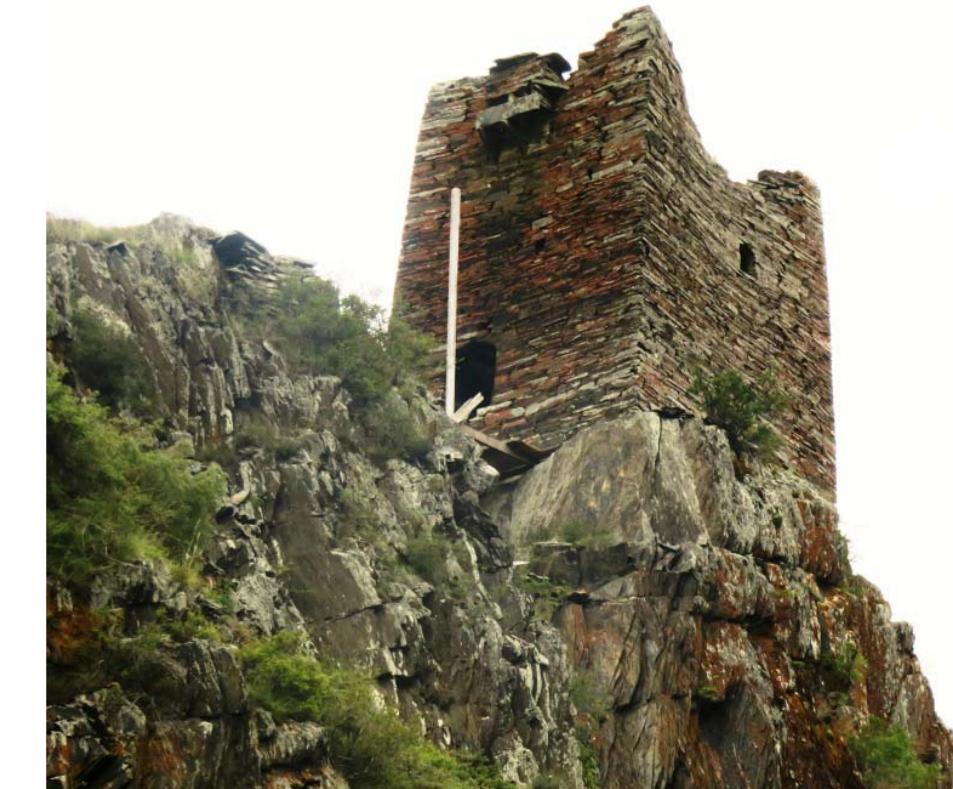
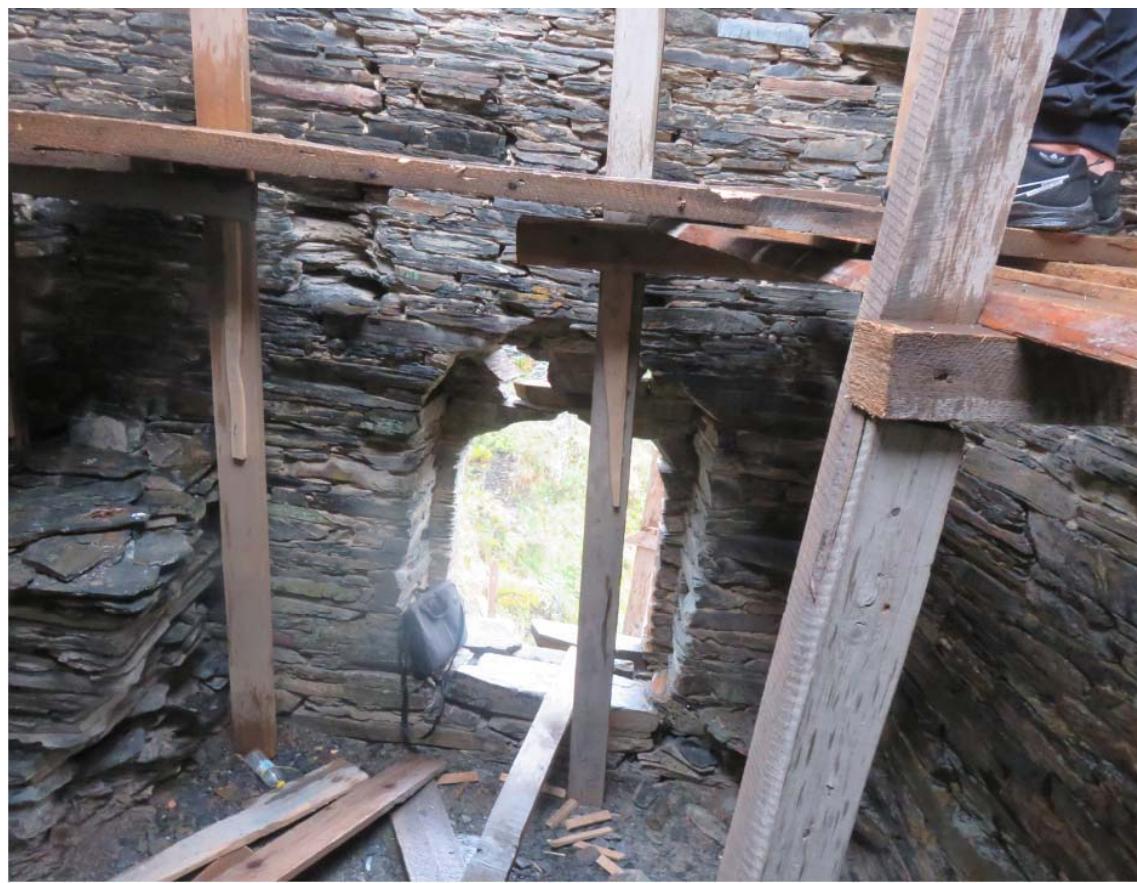
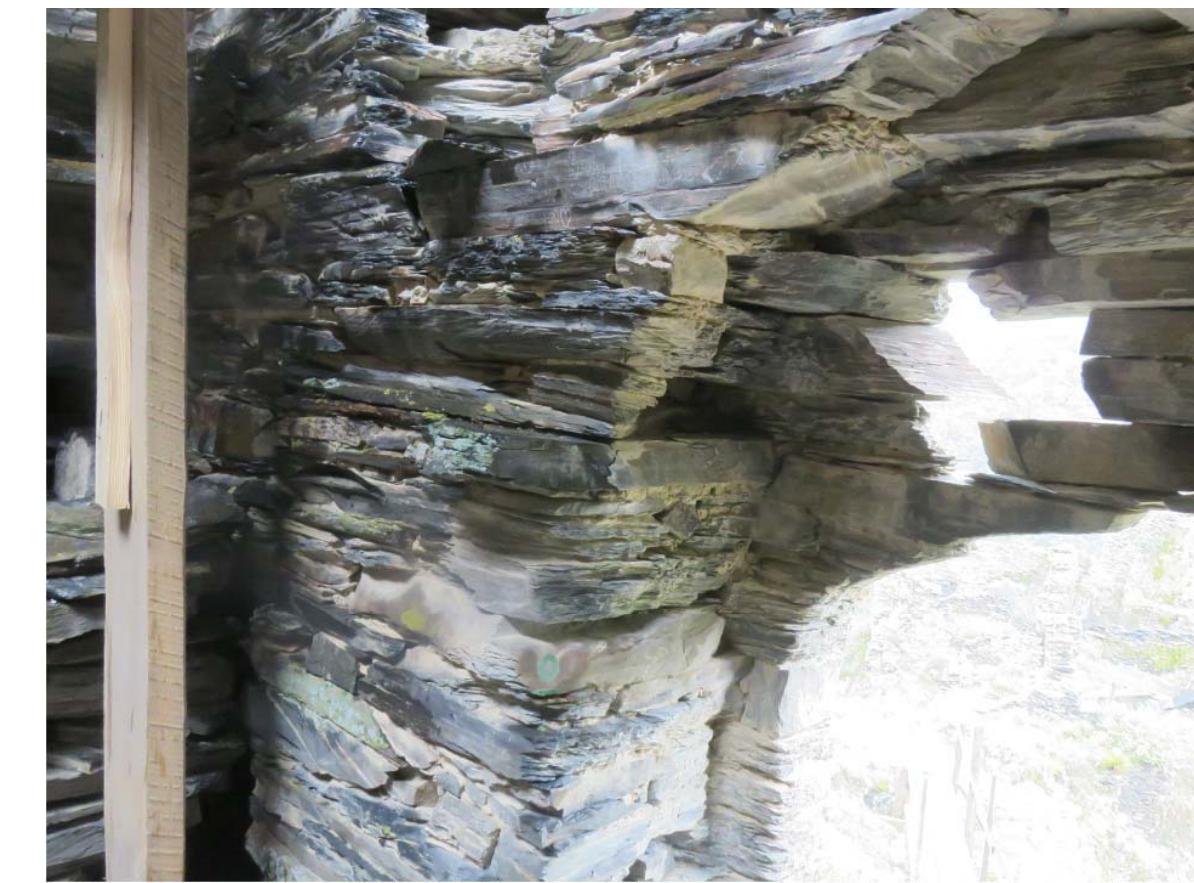
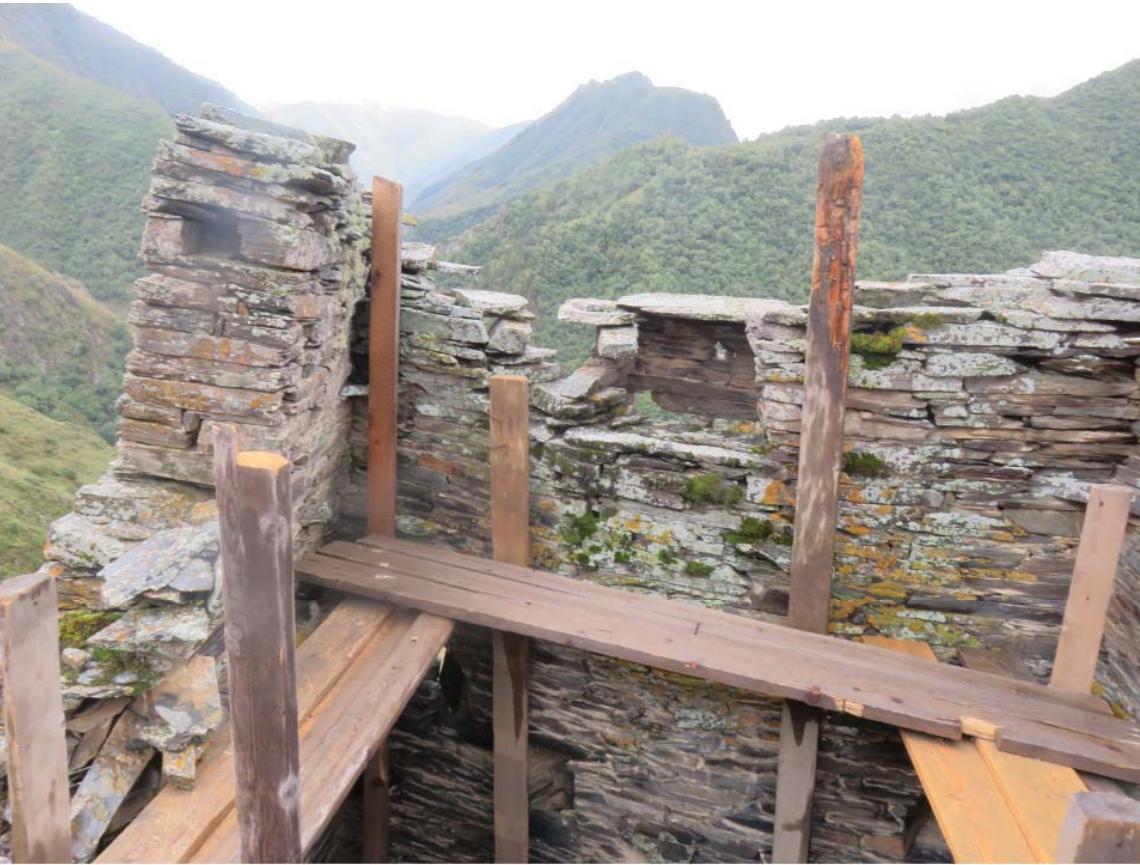
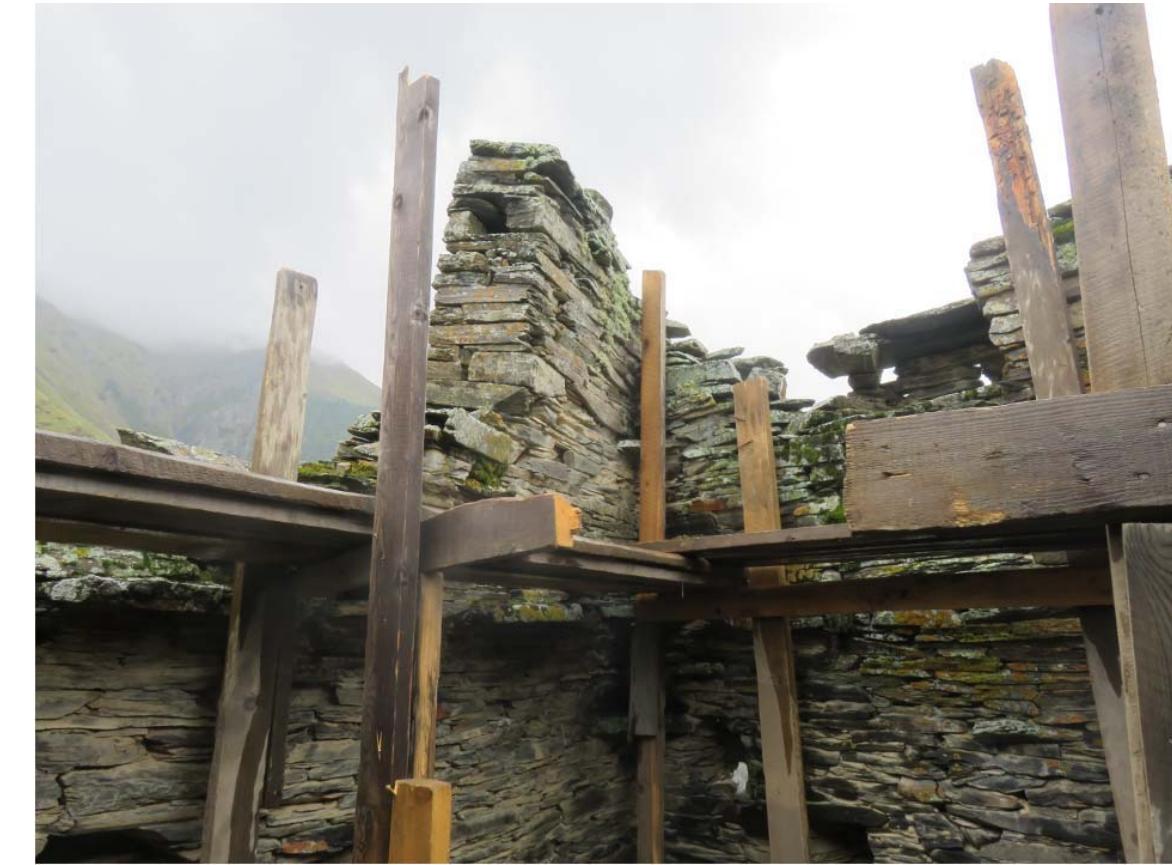
ციხე-ნამოსახლარ მუცოს ციტადელის ზედა N28 კოშკი დაზიანებების ხარისხით ფაქტიურად ნგრევის პირასაა. ჩამოქცეულია კოშკის სიპი ქვის სახურავი და სართულშუა გადახურვები. გამოფიტული და დეფორმირებულია ქვის წყობის კედლების ზედა ნაწილი. სამხრეთ ფასადის კედლის მარჯვენა და მარცხენა კუთხეებთან ახლოს მოყვება ბზარები. დაზიანებულია სალოდეს ქვის წყობა. კოშკის აღმოსავლეთი კედლის ზედა ნაწილი ძლიერ შეზნექილია შიდა მხარეს.

კოშკის არსებული, მკვეთრად ავარიული მდგომარეობის გამო, მიმდინარე სარეაბილიტაციო პროექტით გათვალისწინებულია ნაგებობის სტრუქტურული გაძლიერების დამატებითი ღონისძიებების განხორციელება. კერძოდ, კოშკის დეფორმირებული კედლების შიგნით და გარე პერიმეტრზე ეწყობა ურთიერთდაკავშირებული ლითონის კონსტრუქციების სტრუქტურული სისტემა რაც უზრუნველყოფს ნაგებობის მდგრადობას.

კოშკის შიგნით, კედლების ქვედა კონტურიდან გარკვეული დისტანციებით ეწყობა კლდოვან ფუძე-გრუნტში ჩაანკერებული ლითონის მილკვადრატებით შედგენილი სტრუქტურა, რომელიც დაკავშირებულია კედლების გარე სიბრტყეზე განივად მოწყობილ შველერებთან. კავშირი გარე და შიგა ლითონის სტრუქტურასთან ხორციელდება კედლის სიგანეში გატარებული არმატურის ღეროს საშუალებით, რაც ორივე ბოლოდან ჭანჭიკებით ჩამაგრდება. კედლების კუთხეების გასამაგრებლად გარე ოთხივე წიბოს მთელ სიმაღლეზე ეწყობა კუთხოვანა, რომლებიც ლითონის განივი შველერების საშუალებით ჩართულია ერთიან კონსტრუქციულ სისტემაში. შესრულებული სამუშაოების შემდეგ შესაძლებელი იქნება გაგრძელდეს კოშის რეაბილიტაცია ადრე შედგენილი პროექტის მიხედვით და გარკვეული კორექტირებებით.

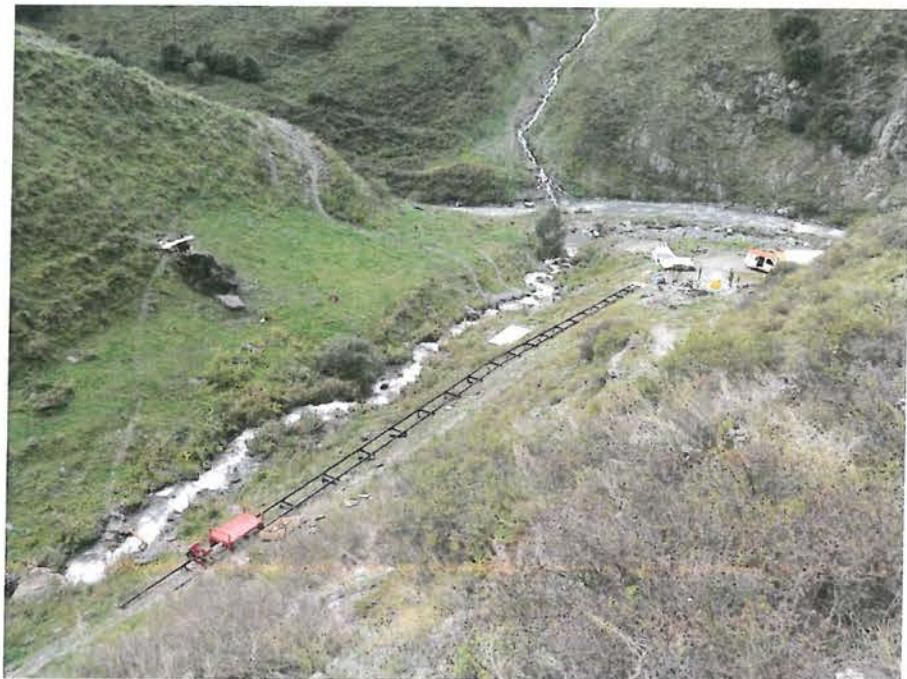
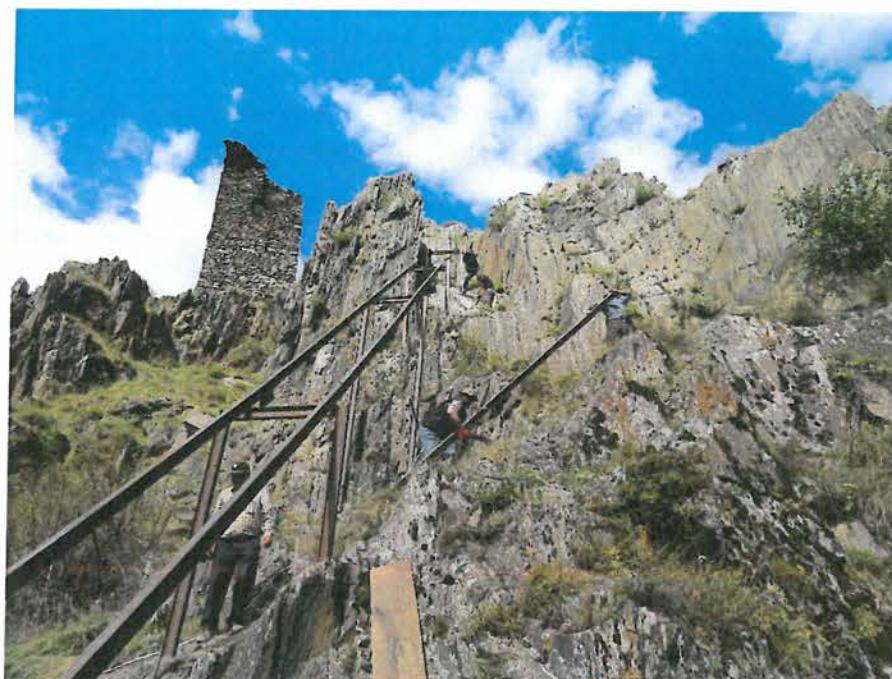
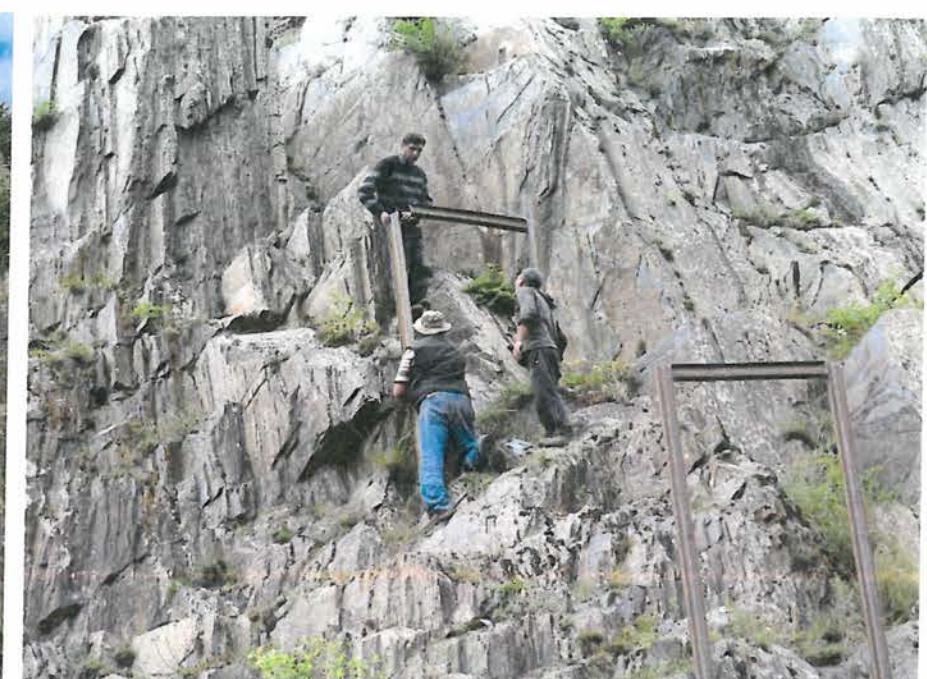
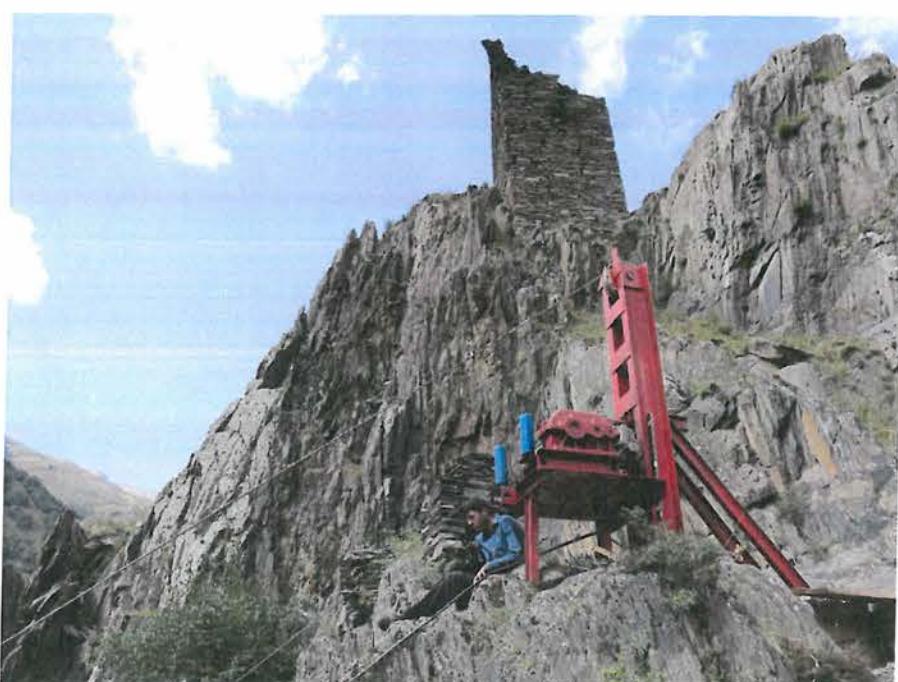
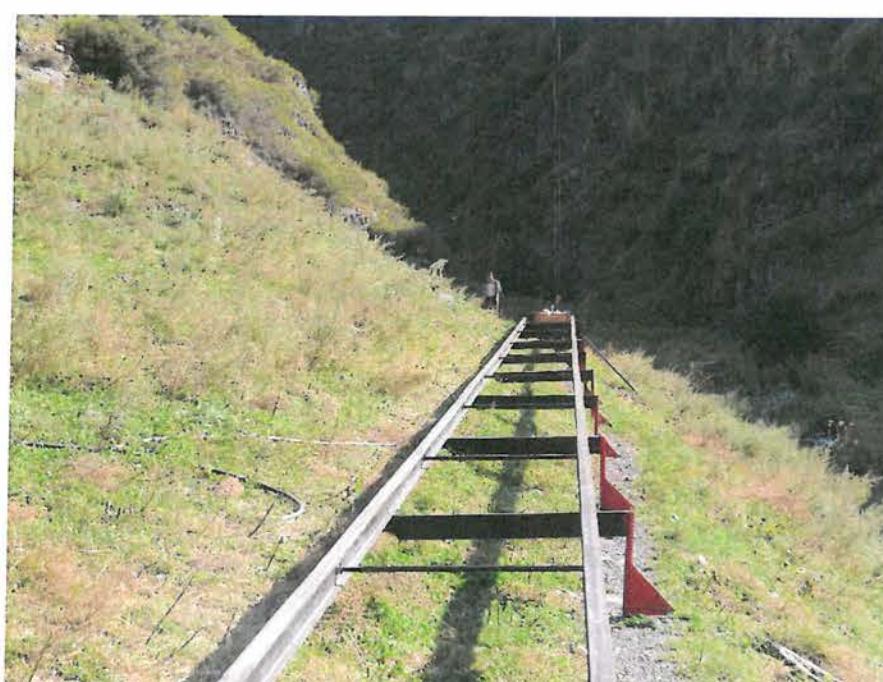
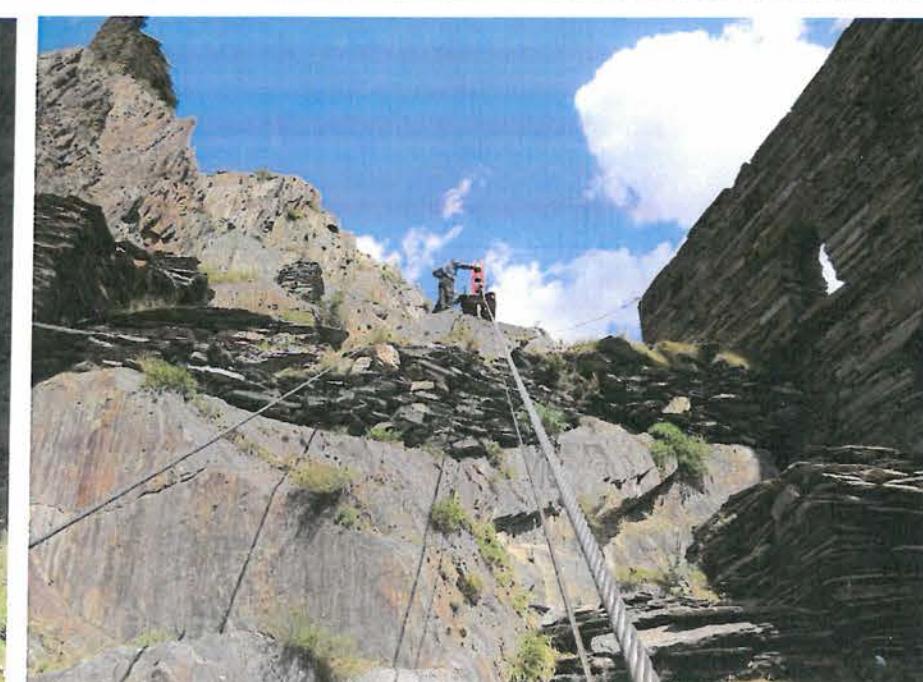
2020 წლის ოქტომბერში ტექნიკური შემოწმების შემდეგ დადგინდა რომ, მნიშვნელოვნად არი ს დაზიანებული საბაგიროს როგორც გამწევი ასევე სატვირთო ბაგირები და საჭიროებენ დაუყონებლივ გამოცვლას, ხოლო შემდგომში სატვირთო ბაგირი სრულად გაწყდა. პროექტის ფარგლებში უნდა მოხდეს საბაგიროს როგორც გამწევი, ასევე სატვირთო ბაგირების შეცვლა, ასევე სამუხრუჭე დუტალის აღდგენა და სხვა მცირე ტექნიკური სამუშაოების განხორციელება.
