## 19. ზაურ მორთულაძე

საცხოვრებელი სახლის ვიზუალური საინჟინრო-გეოლოგიური დასკვნა

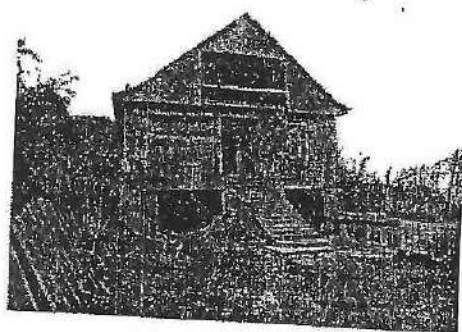
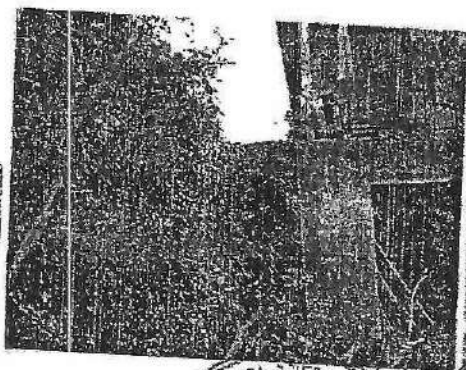
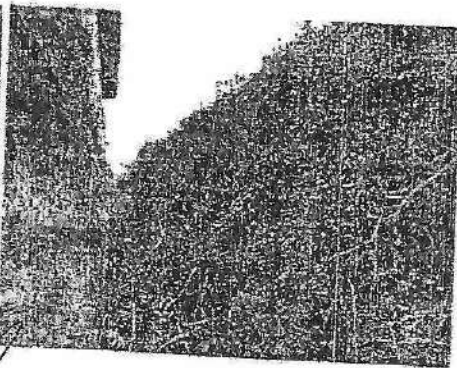
საცხოვრებელი სახლი ბელეტაჟის ტიპის კაპიტალური კონსტრუქციის ნაგებობას წარმოადგენს, აგებულია ხელოვნურად მოსწორებულ ზედაპირზე, მნიშვნელოვანი დეფორმაცია არ აღენიშნება. შენობას მარჯვენა მხარეს ესაზღვრება ციცაბო დახრილობის ფერდი, საიდანაც უხვი ატმოსფერული ნალექების მოსვლის შედეგად პერიოდულად ვითარდება მიწის მასის ჩამოშლა.

რომელიც საფრთხეს უქმნის საცხოვრებელ სახლს. ასევე შენობის ქვედა მხარეს არსებული ფერდსამაგრი კედელი გადახრილია ფერდის დახრის მიმართულებით.

აღნიშნულიდან გამომდინარე, საცხოვრებელი სახლის შემდგომი ექსპლუატაციისა და ფერდზე მეწყერული პროცესების სტაბილიზაციის მიზნით აუცილებელია, შენობის მარჯვენა მხარეს შენობისა და ეზოს მთელ პერიმეტრზე სათანადო საპროექტო დოკუმენტაციის შედგენის შემდეგ განხორციელდეს ფერდსამაგრი სამუშაოები (ფერდსამაგრი კონსტრუქციის საძირკველი დაფუძნდეს ძირითად ქანებზე). აუცილებელია ანალოგიურად ფერდსამაგრი კედელი მოეწყოს შენობის ქვედა მხარეს მთელ პერიმეტრზე.

აუცილებელია მთელ ფერდობზე ზედაპირული და სახლის სახურავიდან ჩამონადენი წყლების რეგულირება და შესაბამისი არხების ან მილების საშუალებით უსაფრთხო მიმართულებით გადაყვანა.

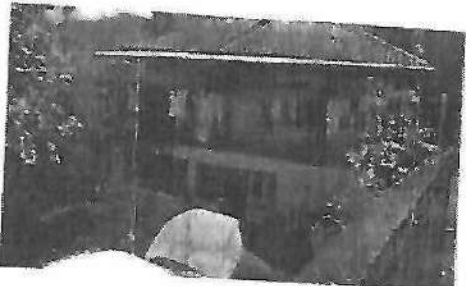
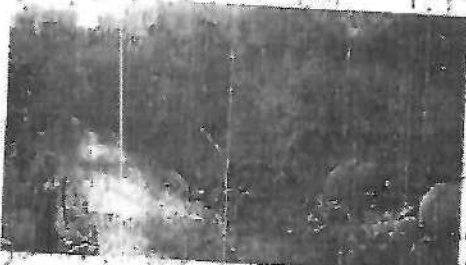
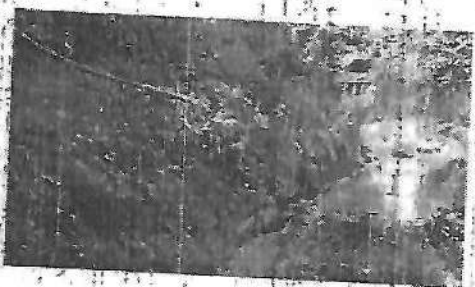
საცხოვრებელი სახლი ერთსართულიან კაპიტალური კონსტრუქციის ნაგებობას წარმოადგენს, აგებულია ხელოვნურად მოსწორებულ ზედაპირზე, დეფორმაცია არ აღენიშნება. შენობის ზედა მხარეს, გადის საავტომობილო გზა, გზის ზედა მხარეს ციცაბო ფერდიდან უხვი ატმოსფერული ნალექების მოსვლამ ხელი შეუწყო ფერდზე მეწერული პროცესების გააქტიურებას, მეწერულმა ჩამოქცევამ საფრთხე შეუქმნა, როგორც საცხოვრებელ სახლს, ასევე სოფლის შიდა საუბნო გზის მდგრადობას. მეწერული მიწის მასა ამჟამად საავტომობილო გზის საგალ ნაწილიდან გაწმენდილია, გეოლოგიის სამსახურის მიერ საცხოვრებელი სახლისა და მიმდებარე ტერიტორიის მდგრადობით ბოლოს შესწავლილია 2021 წლის ივლისის თვეში, შესწავლის შედეგებზე დაყრდნობით მომზადებულია და გაცემულია სათანადო ვიზუალური საინჟინრო-გეოლოგიური დასკვნა, სადაც მითითებული რეკომენდაციები ამ დრომდე არ განხორციელებულა.

აღნიშნულიდან გამომდინარე საცხოვრებელი სახლის შემდგომი უსაფრთხო ექსპლუატაციის, ფერდზე მეწერული პროცესების სტაბილიზაციისა და საავტომობილო გზის მდგრადობის შესანარჩუნებლად აუცილებელია შენობის ზედა მხარეს მეწერული ფლატის გასწვრივ სათანადო საპროექტო დოკუმენტაციის შედგენის შემდეგ განხორციელდეს ფერდსამაგრი სამუშაოები (ფერდსამაგრი კონსტრუქციის საძირკველი დაფუძნდეს ძირითად ქანებში).

აუცილებელია ასევე საავტომობილო გზის ზედა მხარეს, დასახლებული უბნის მთელ პერიმეტრზე, ღრმა ცემენტსაფარიანი სანიაღვრე არხის მოწყობა.

აუცილებელია მთელ ფერდობზე ზედაპირული და ჩამონადენი წყლების რეგულირება და შესაბამისი მიწების ან ცემენტსაფარიანი არხების საშუალებით უსაფრთხო მიმართულებით გადაყვანა.

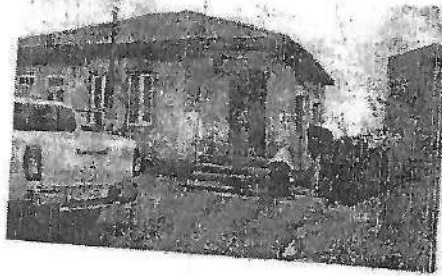
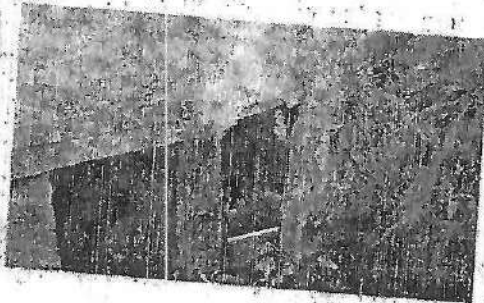
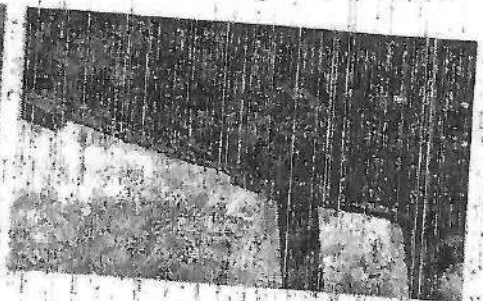
საცხოვრებელი სახლი ბელეტაჟის ტიპის კაპიტალური კონსტრუქციის ნაგებობას წარმოადგენს, აგებულია ხელოვნურად მოსწორებულ ზედაპირზე. შენობას გრუნტის წყლების ზემოქმედებით საყრდენ კედლებსა და საძირკველზე ფიქსირდება სხვადასხვა მიმართულების ბზარები. შენობის საყრდენი კედლები გამოფიტული და ნაწილობრივ ჩამოშლილია.

აღნიშნულიდან გამომდინარე, საცხოვრებელი სახლის შემდგომი ექსპლუატაციის მიზნით, აუცილებელია შენობას ჩაუტარდეს საფუძვლიანი გამაგრება-გაფართოებითი სამუშაოები, საძირკვლის ირგვლივ დაეხსას ცემენტსაფარიანი ხსნარი, რათა თავიდან იქნას აცილებული ზედაპირული წყლების საძირკველქვეშა გრუნტში ჩაჟონვა, მოხდეს გრუნტის წყლების კაპტაჟი. აღნიშნული სამუშაოები განხორციელდეს ინჟინერ-კონსტრუქტორის რეკომენდაციების გათვალისწინებით.

აუცილებელია ზედაპირული და სახლის სახურავიდან ჩამონადენი წყლების რეგულირება და შესაბამის მიღების ან ცემენტსაფარიანი არხების საშუალებით უსაფრთხო მიმართულებით გადაყვანა.
