სააქციო საზოგადოება " აჭარკაპშენი "

დამკვეთი: ა(ა)იპ - საქალაქო ინფრასტრუქტურისა და კეთილმოწყობის  
სამმართველო

ქ. ბათუმში, ჯაგანშიშვილის ქ.№47-ში მდებარე საცხოვრებელი  
სახლის გამაგრება-რეაბილიტაცია

საპროექტო დოკუმენტაცია

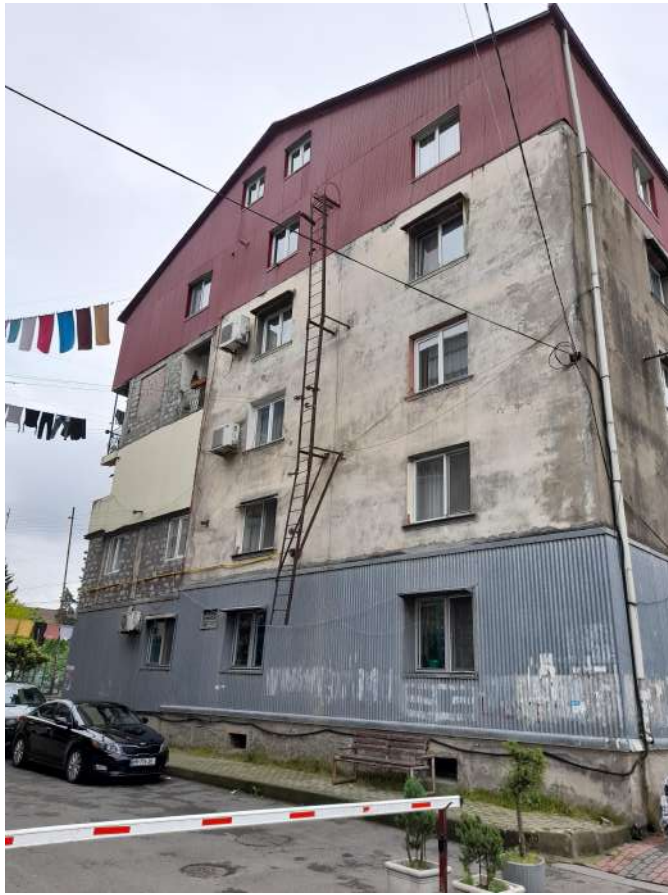
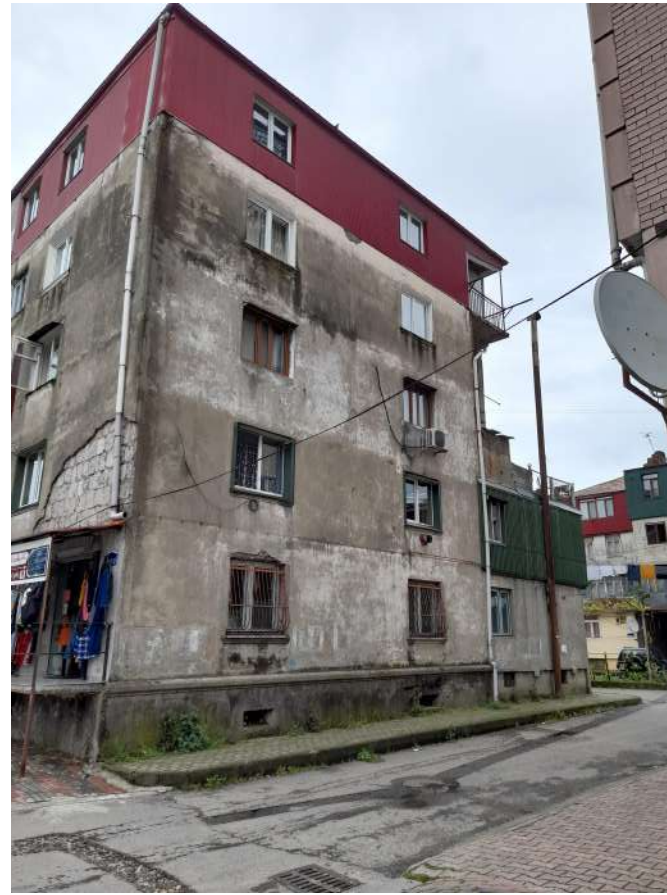
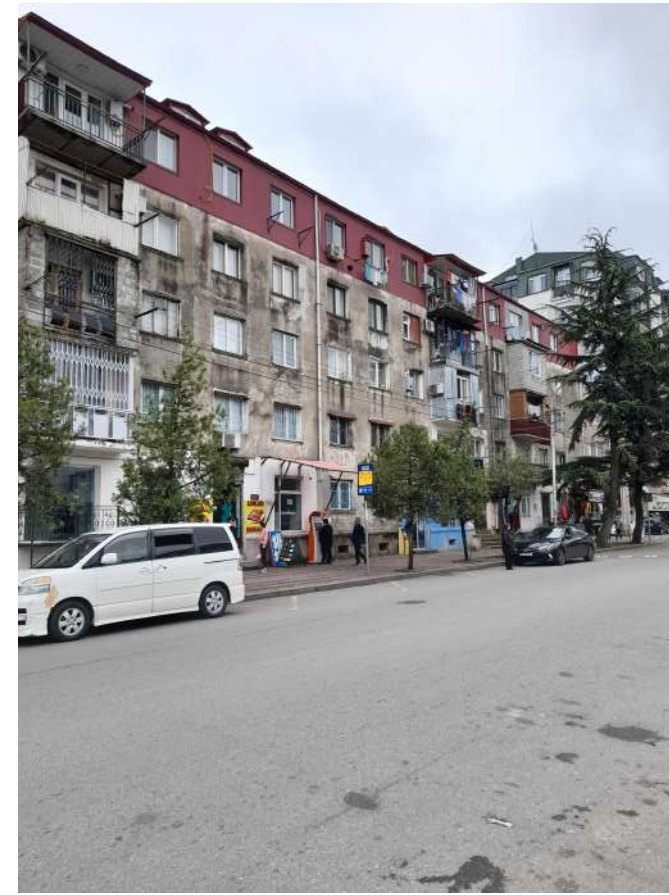
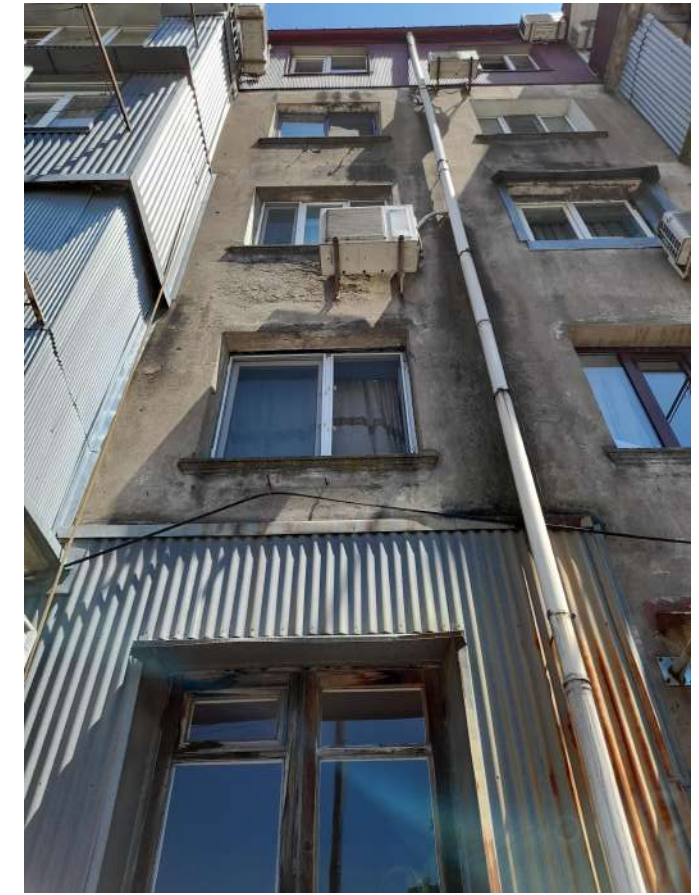
არსებული სიტუაციის ამსახველი ფოტომასალა

როგორც ავღნიშნეთ შენობის კედლები მოწყობილია ბუნებრივი ტუფის ქვით. შებათქაშებულია (დასახვა-ღესვა) ქვიშაცემენტის ხსნარით. ასაკიდან და ადგილობრივი კლიმატური პირობებიდან გამომდინარე ბათქაშის ფენა (სისქე 3 – 4 სმ) მოშვეებულია კედლიდან, რაც ამჟამად გამოიხატება შენობის ფასადზე ფრაგმენტული ჩამოშლის სახით.

ჯავახიშვილის ქუჩის მხრიდან ფასადზე გამომავალი პირველი სართულის ფანჯრის ღიობები რიგ ადგილებში ჩატრილი და გაფართოებულია შესასვლელებისა და ვიტრაჟების მოსაწყობად.

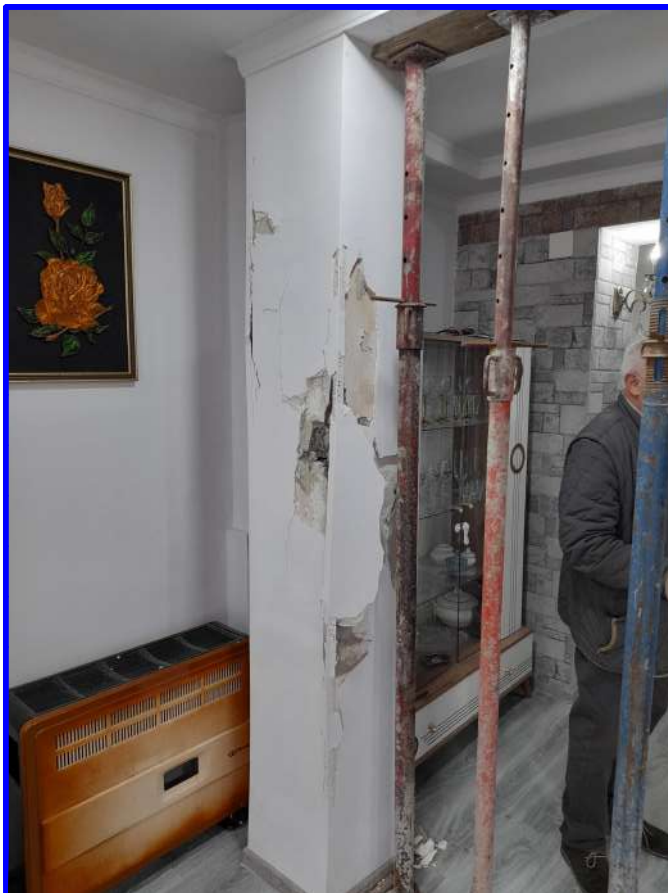
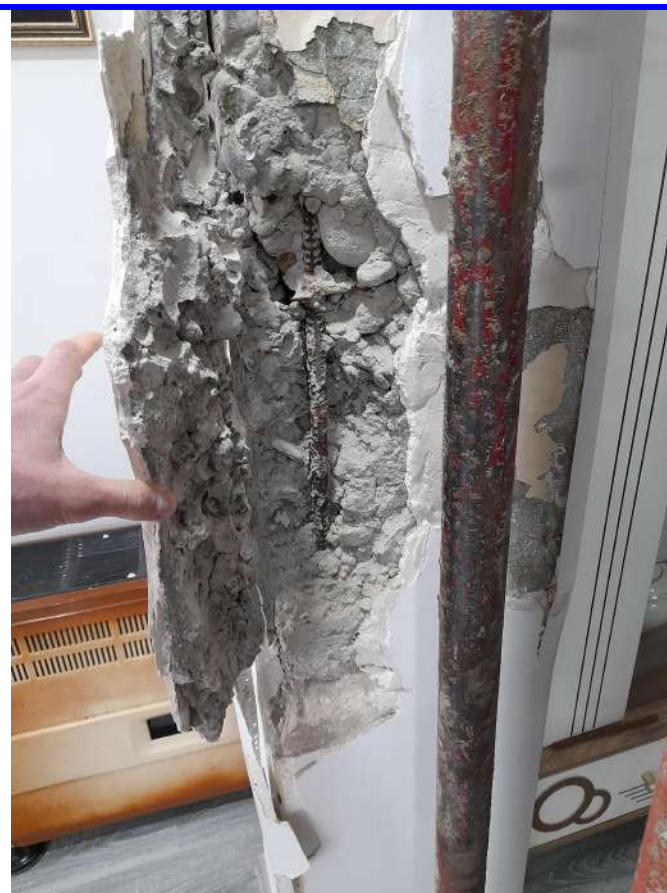
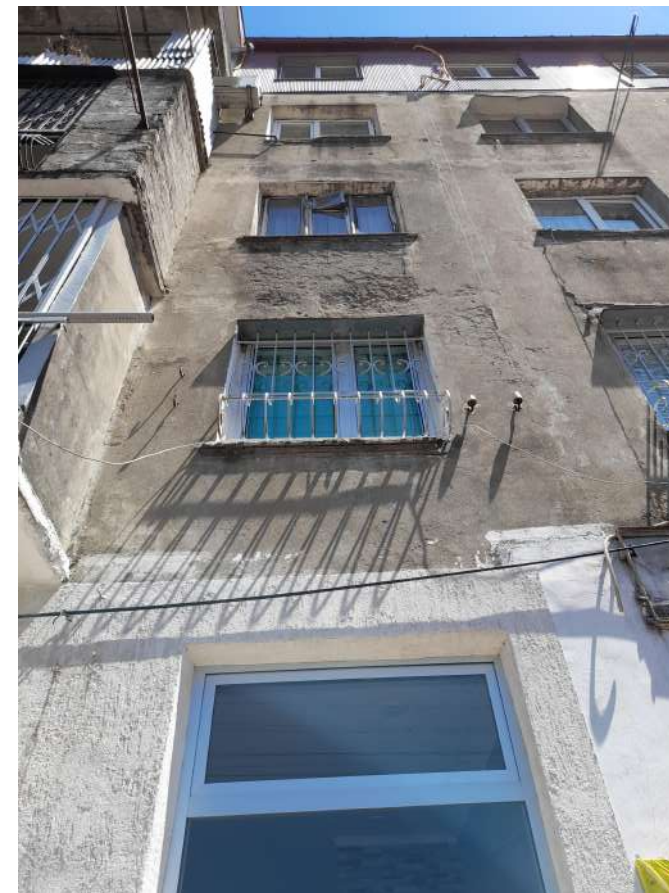
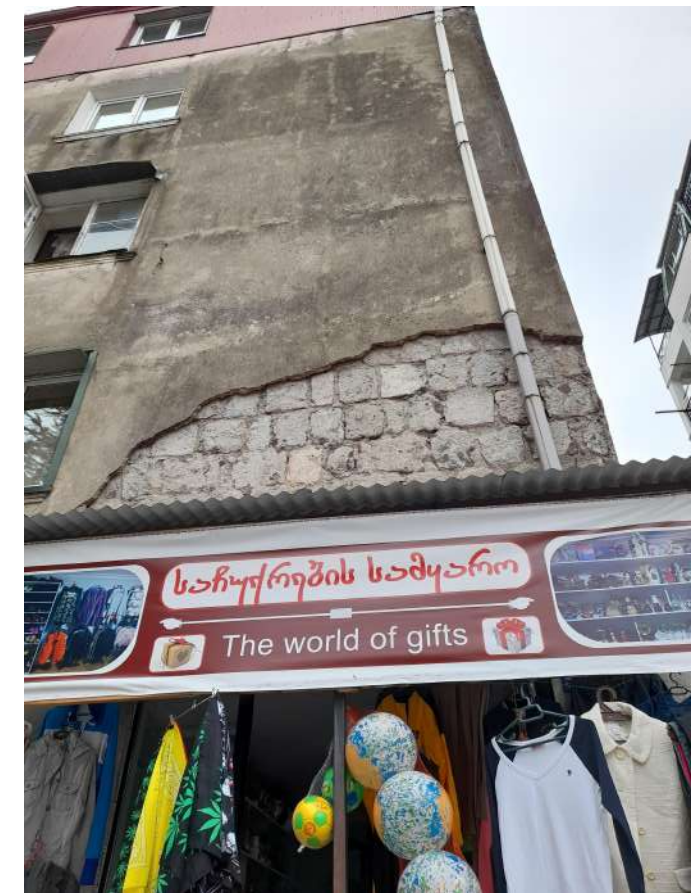
II სადარბაზო ბინა № 15

დათვალიერებისას არასახარბიელო მდგომარეობა დაფიქსირდა II სადარბაზოს I სართულზე №15 ბინაში ლოჯიის რ/ბ-ის სვეტთან დაკავშირებით, აღნიშნული სვეტი გამსკდარი, არმატურის კარკასი კი დეფორმირებულია.

1. პროექტით სვეტების გაძლიერება ხორციელდება ლითონის ფურცლებისა და ლითონის ბადის კომბინაციით. გარსაკრი კოროზიისგან დაცულია ქვიშაცემენტის დუღაბით.
2. პროექტით დაზიანებული კოჭის გამაგრება ხორციელდება კოჭის ქვედა ნაწილის წიბოებზე მოწყობილი ლითონის კუთხოვანებით. გარსაკრი კოროზიისგან დაცულია ქვიშაცემენტის დუღაბით.
3. ლოჯიის მონოლითური რ/ბ-ის ფილის ქვედა ზედაპირის ხილული არმატურის ზედაპირები იწმინდება ჟანგისგან, მუშავდება ანტიკოროზიული ხსნარით და კოროზიისგან დასაცავად ისახება ცემენტის დუღაბი.
4. პროექტით, I სართულზე ამომავალი სრულად ამორტიზირებული რ/ბ-ის სვეტი იშლება და ეწყობა ახალი რ/ბ-ის სვეტი, სვეტის დაშლითი სამუშაოების ჩატარებამდე ხორციელდება დროებითი-გამაგრებითი სამუშაოები.

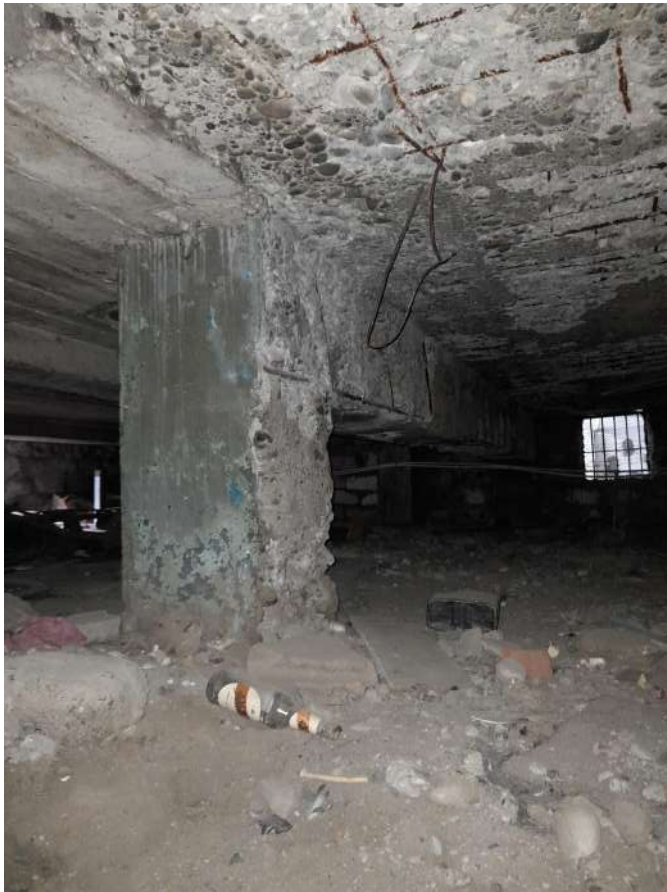
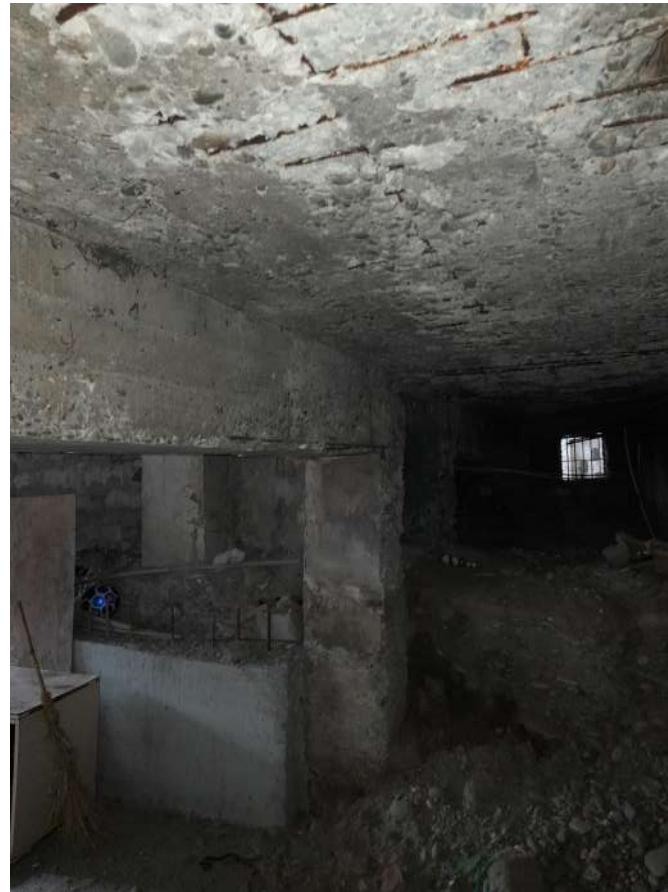
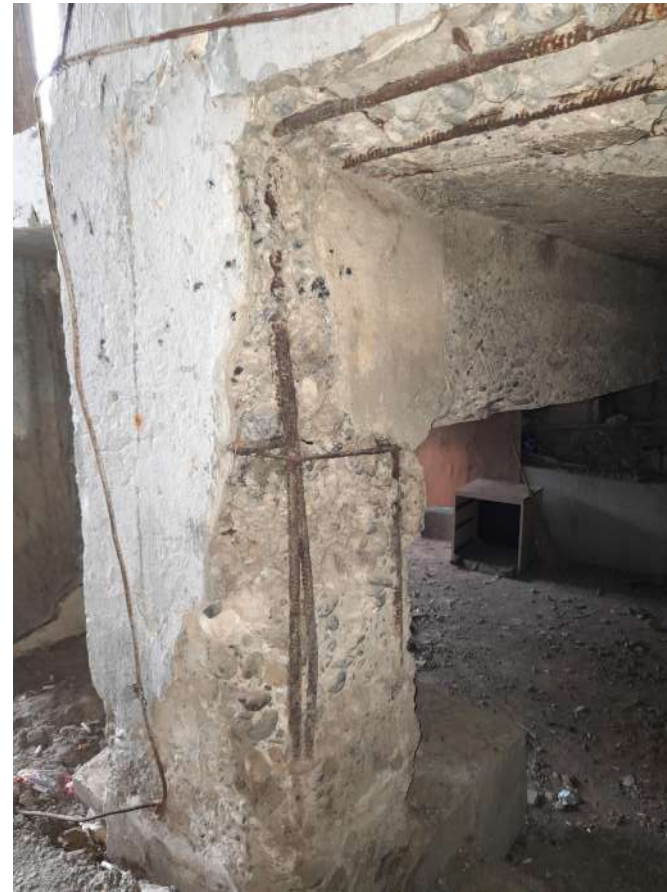
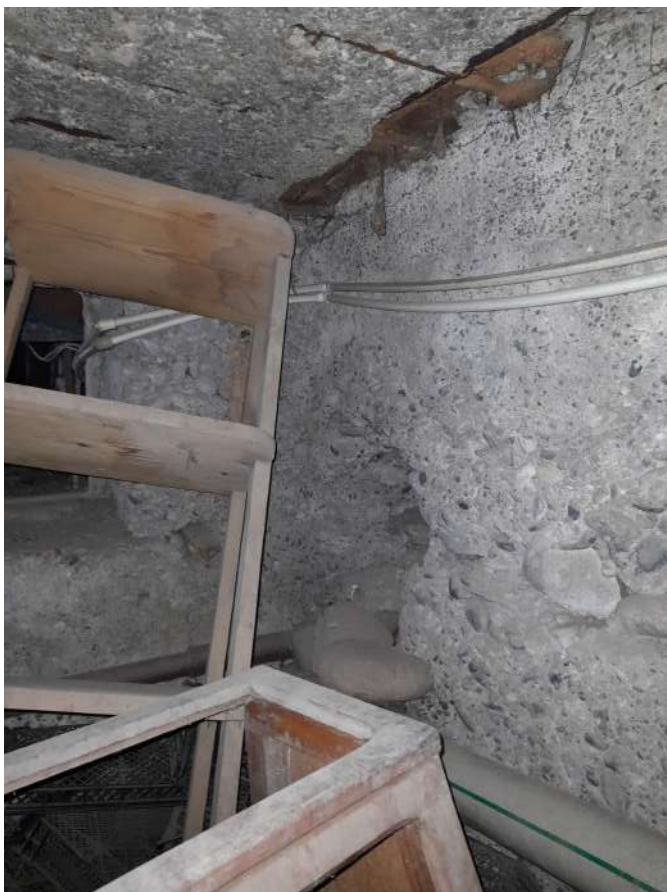
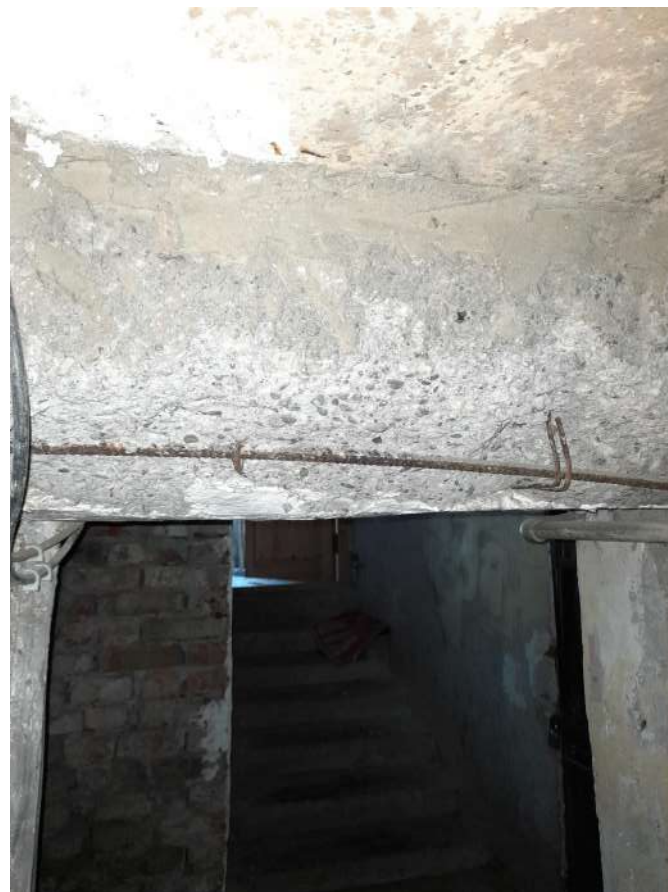
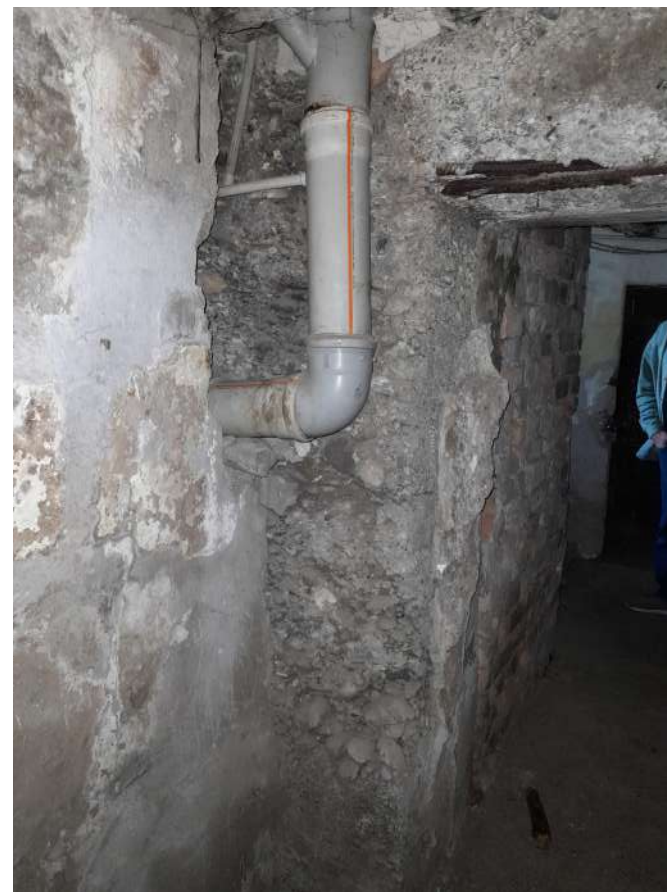
არსებული სიბუხსიის ამსახველი ფოტომასალა  
( სარდაფის სართული )

თავდაპირველი შენობის ლოჯია კონსტრუქციულად შენობის I სართულის დონეზე აგარიულ მდგომარეობაშია, ხშირ შემთხვევაში რ/ბ-ის სვეტების და კოჭების ბეტონი (დამზადებული მდინარის ხრეშის ბაზაზე) ეროზიულია, არმატურა კოროზირებულია, ასევე არასახარბიელო მდგომარეობაა ლოჯიების მონოლითური რ/ბ-ის ფილებისათვის I სართულის დონეზე.

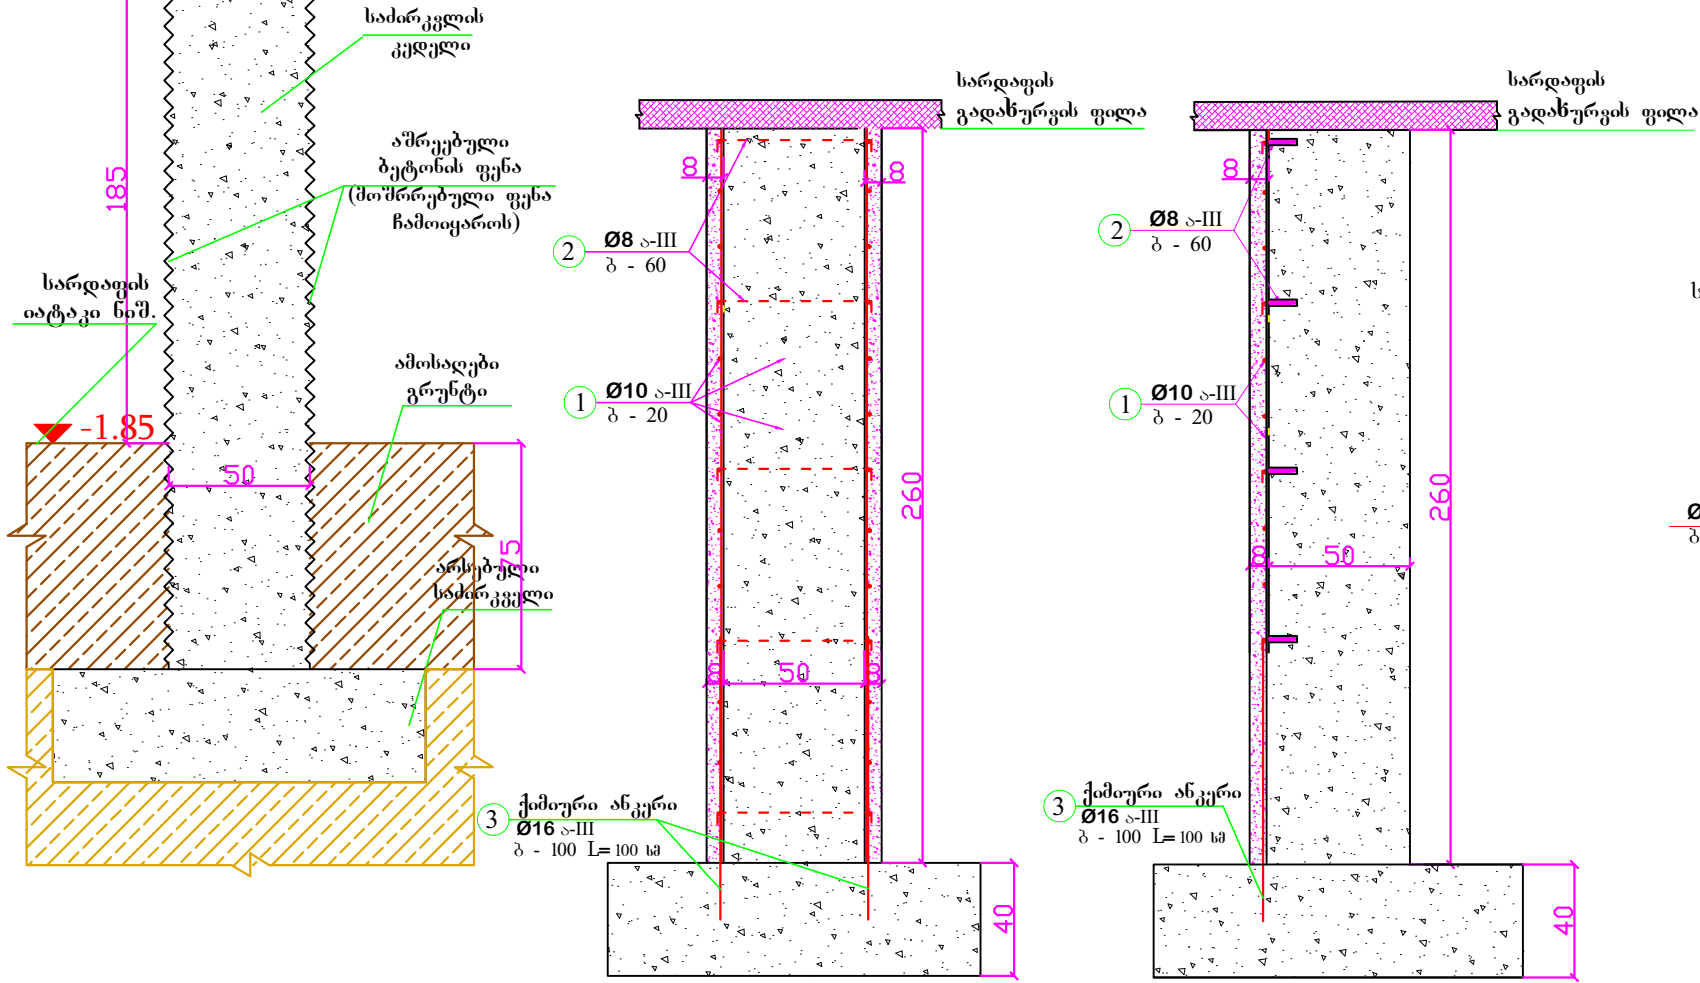
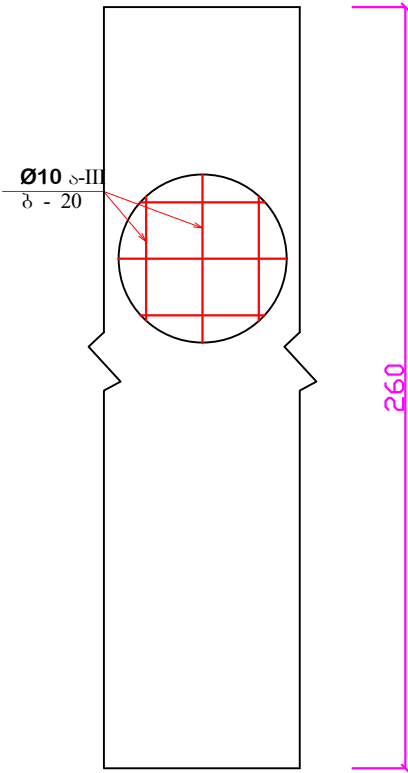
საძირკვლის გაძლიერების სქემა

1. ძირითადი შენობის საძირკველი წარმოდგენილია მონოლითური ბეტონის ლენტური საძირკვლის სახით, რომლის პარამეტრია-ქვედა ტანი 130X40 სმ, ზედა ტანი 50X260 სმ. ჩაღრმავება +0.00 ნიშნულიდან 3.9 მ-ია, მიწის ზედაპირიდან 1.85მ.  
ფაქტიური მდგომარეობიდან გამომდინარე საჭიროა საძირკვლის ზედა ტანის (სარდაფის იატაკიდან) ეროზიული პროცესის შეჩერება შესაბამისი ღონისძიებების ჩატარებით, რაც ასევე მოემსახურება ფაქტიური სიტუაციის გამოსწორებას კონსტრუქციული თვალსაზრისით.

პროექტი ითვალისწინებს ხრეშოვან ბაზაზე დამზადებული აშრეებული და მოშეებული ბეტონის ფენის ჩამოყრას საძირკვლის კედლის მთელ სიმაღლეზე. საძირკვლის კედლის ზედაპირებზე მონტაჟდება ლითონის ბადის პერანგი Ø10 A – III არმატურის ბადის და ქიმიური ანკერების საშუალებით, რის შემდეგ ხორციელდება დასახვა მსხვილმარცლოვანი ქვიშაცემენტის ხსნარით, სისქით 80მმ, ტორკეტირების მეთოდით.

- საძირკვლის გასაძლიერებელი კედლის ზედაპირიდან მოიხსნას აშრებული და მოშვებული ბეტონის ფენა და მოეწყოს მონოლითური რკინაბეტონის პერანგ ტორკრეტირებით;
- ბეტონის სისქე მიღებულ იქნას მინიმუმ 8 სმ, ბეტონის შეფრქვევა კი განხორციელდეს სპეციალური პნევმატიური აპარატით შეკუმშული ჰაერის გამოყენებით.

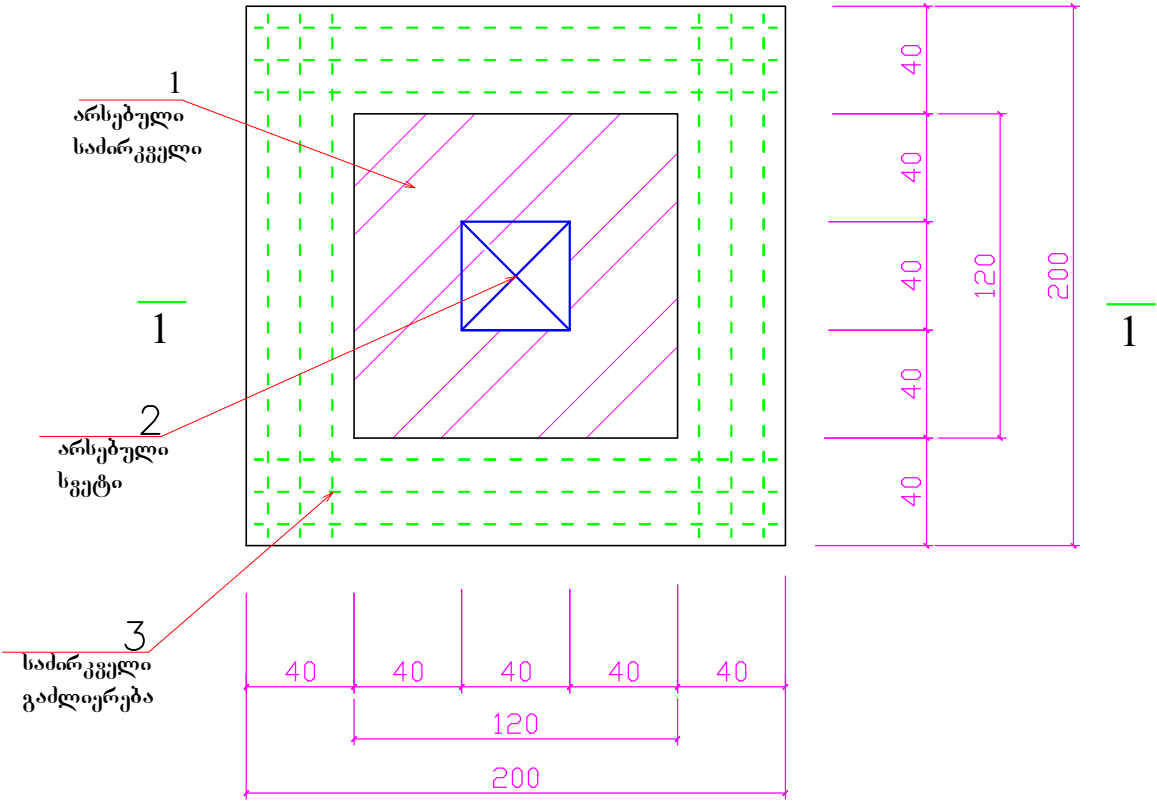
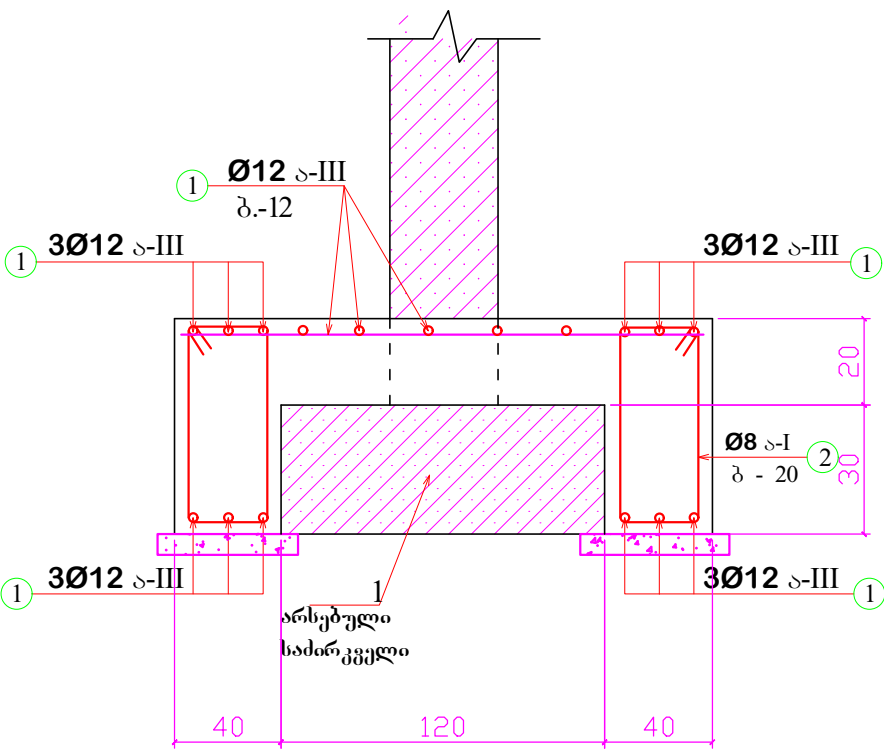
ლოჯიის გასაძლიერებელი  
საძირკველი

2. ლოჯიის საძირკველი წარმოდგენილია რ/ბ-ის წერტილოვანი სახის საძირკველით. კვლევის შედეგად მიღებული პარამეტრები მოკვლეულ ადგილას 120X120X30სმ-ია, ჩაღრმავება  $\pm 0.00$  ნიშნულიდან (სარდაფის გადახურვის ფილის ძირის ნიშნული) საძირკვლის დაბოლოებაში 2.75 მ-ია, მიწის ზედაპირიდან 1.6 მეტრი. მიშენების საძირკველთან მიმართებაში გამომდინარე საჭიროა ლოჯიის საძირკვლების გაძლიერება.

პროექტი ითვალისწინებს არსებული წერტილოვანი საძირკვლის განივკვეთის ზომების გაზრდას და ზემოდან ახალი ფენის მოწყობას.

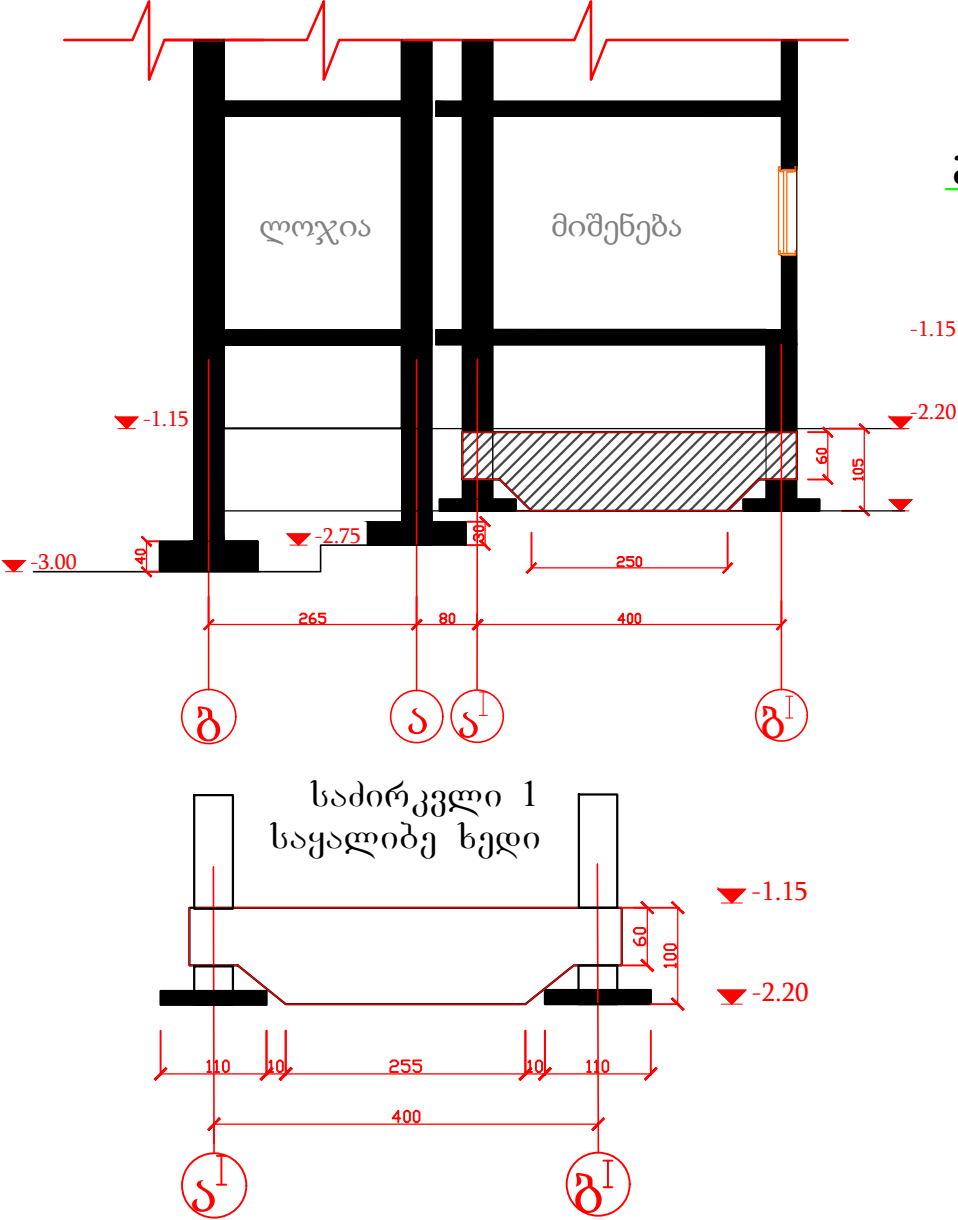
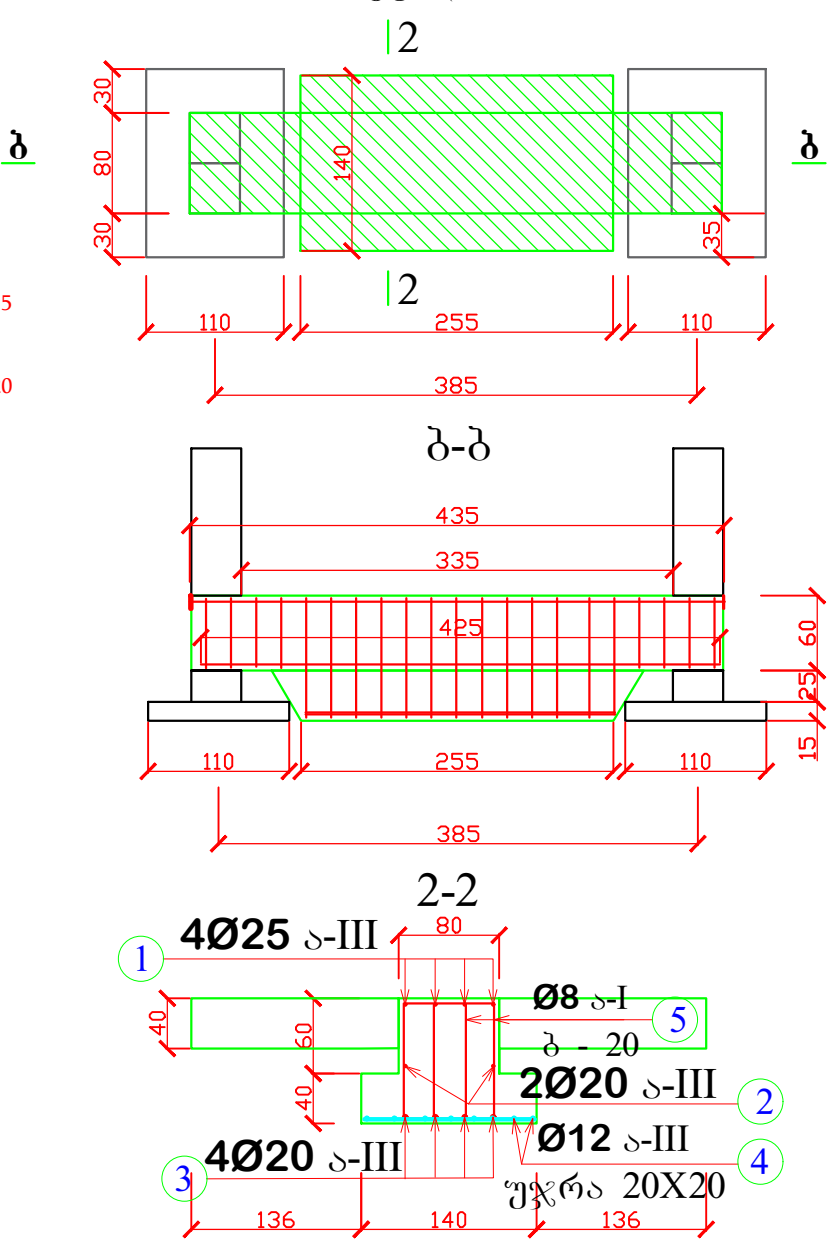
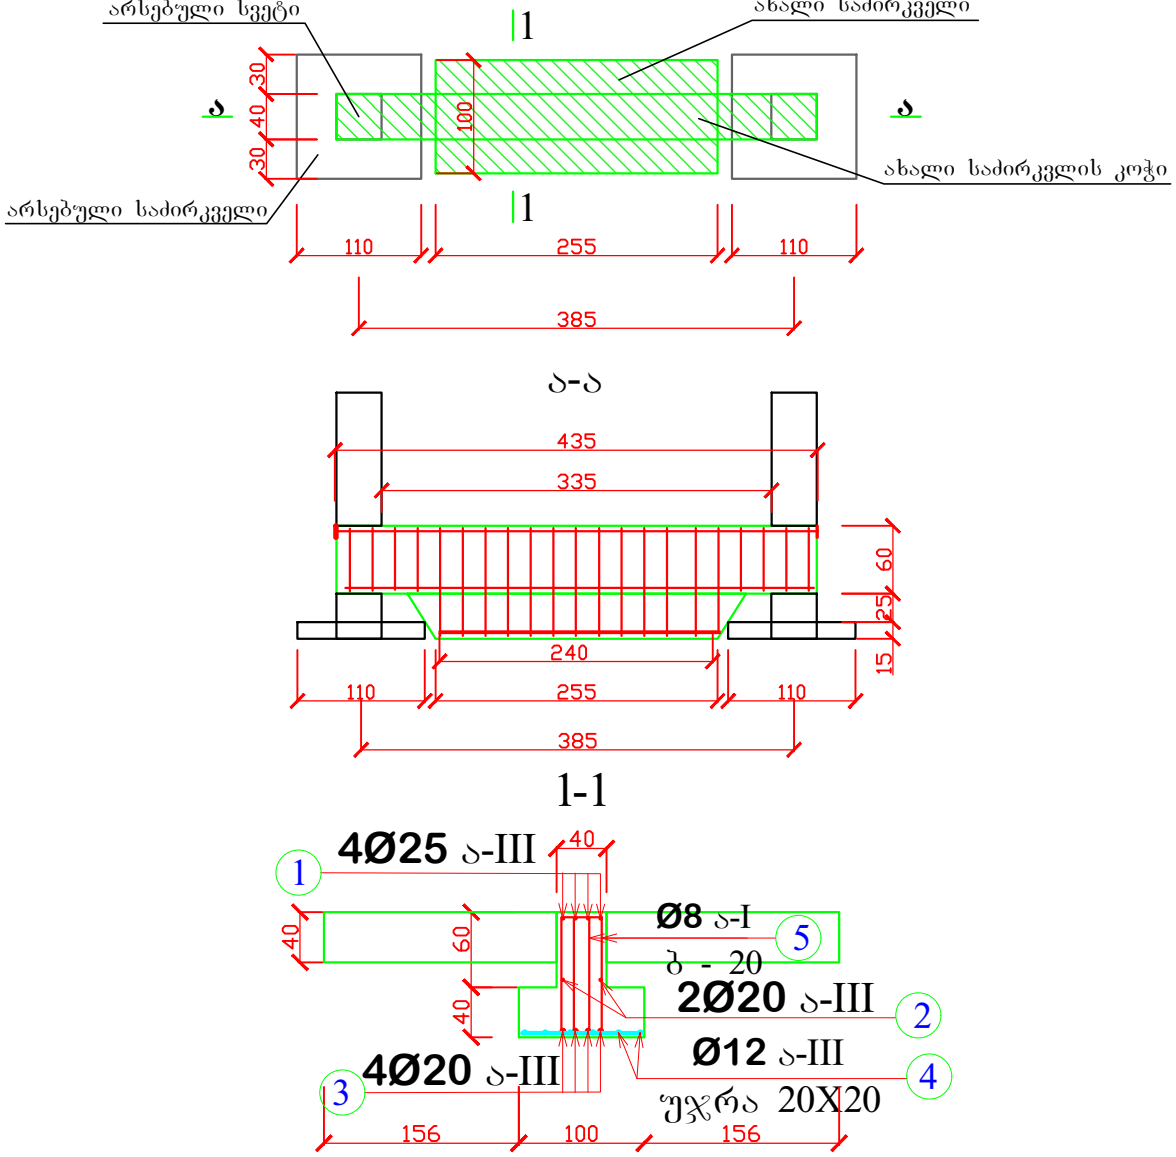
მიშენების საძირკვლის გაძლიერება

3. მიშენებული ნაწილის საძირკველი წარმოდგენილია რ/ბ-ის წერტილოვანი საძირკვლის სახით, კვლევის შედეგად მიღებული პარამეტრები მოკვლეულ ადგილას 110X110X15 სმ-ია, ჩაღრმავება  $\pm 0.00$  ნიშნულიდან 2.20 მ-ია, მიწის

ზედაპირიდან 1.05მ კვლევით მიღებული შედეგებიდან გამომდინარე საჭიროა მიშენების საძირკვლის გაძლიერების ღონისძიებების ჩატარება.

საძირკველი ძლიერდება მიწენების წერტილოვანი საძირკვლის ურთიერთდაკავშირებით, საძირკვლის კოჭების მეშვეობით, ლოჯიის საძირკვლის მდებარეობის გათვალისწინებით, პროექტით დატვირთვა სვეტებიდან გადანაწილებულია ახლად მოწყობილ საძირკველზე და საძირკვლის კოჭებზე.
