მცხეთის ჯვრის მცირე ტაძარი  
სამშენებლო მასალის საკონსერვაციო პროექტი

მცხეთის ჯვრის მცირე ტაძარი  
სამშენებლო მასალის დაზიანებათა სქემები

მცხეთის ჯვრის მცირე ტაძრის სარეაბილიტაციო სამუშაოების  
ლონისძიებების ფარგლებში სამშენებლო მასალის ლაბორატორიული  
კვლევა, მდგომარეობის შეფასება და ჩასატარებელი სამუშაოების აღწერა

კულტურული მემკვიდრეობის დაცვის ეროვნული სააგენტო  
ე. პრივალოვას სახელობის მხატვრობის ტექნიკური კვლევის ცენტრი „ბეთანია“

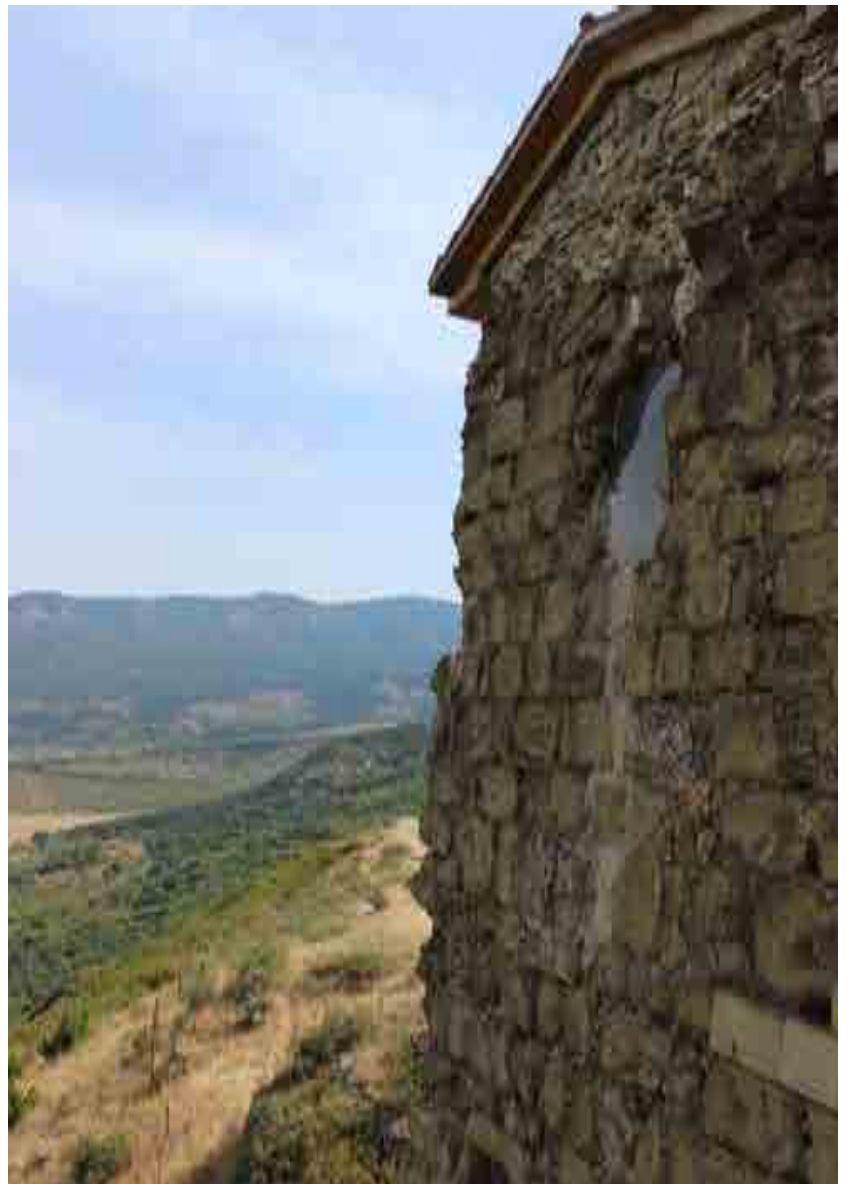
## ეროზია

ქვის ზედაპირის ბუდობრივი შლა, რომელიც ძეგლზე შემორჩენილი თანადროული სამშენებლო ქვის უმრავლესობაზე აღინიშნება. ეროზია აქერცვლისა და გაფხვიერების თანმდევი პროცესია.

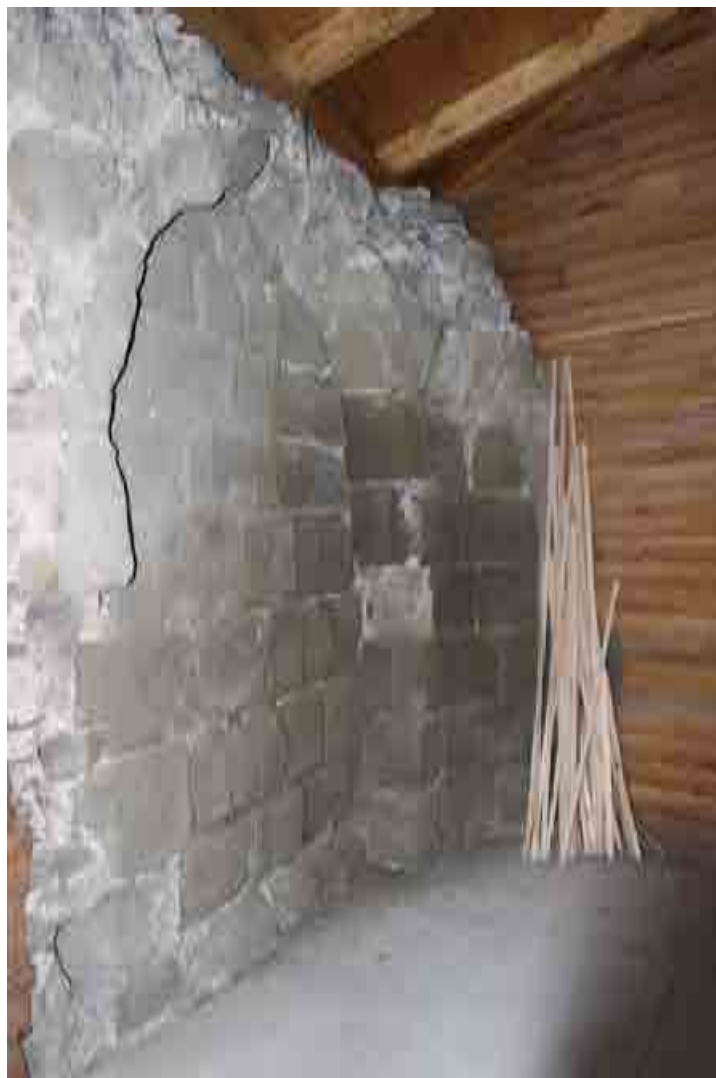
## ქვის ზედაპირის სახეცვლა

მეგლზე ზოგიერთ ადგილში აღინიშნება ქვის ზედაპირის სახეცვლა - ქვა გამუქებულია, თითქოს სველია. დაზიანება გვხვდება საკურთხეველში ინტერიერის მხრიდან და ჩრდილოეთ მინაშენის ჩრდილოეთ კედელის ორივე მხარეს. სახეცვლა გვხვდება როგორც თანადროულ, ასევე ახალ ქვაზე.

ორივე შემთხვევაში ქვის ფერი არ შეცვლილა.

ამ ეტაპზე ვერც ლაბორატორიული კვლევების შედეგად მივიღეთ პასუხი თუ რა სახის დაზიანებაა წარმოდგენილი.

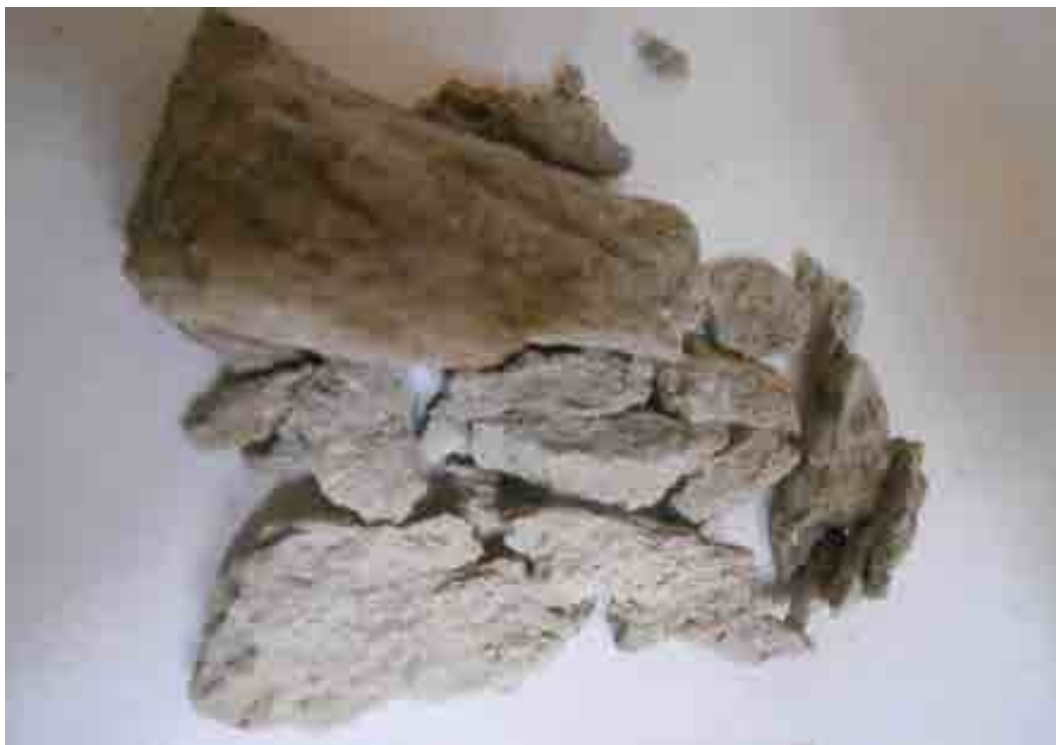
მაკროსკოპულად ქანი მომწვანო-მონაცრისფრო ძალიან გამოფიტული, ფაქტიურად, სრულად დელამინირებული ქანია:

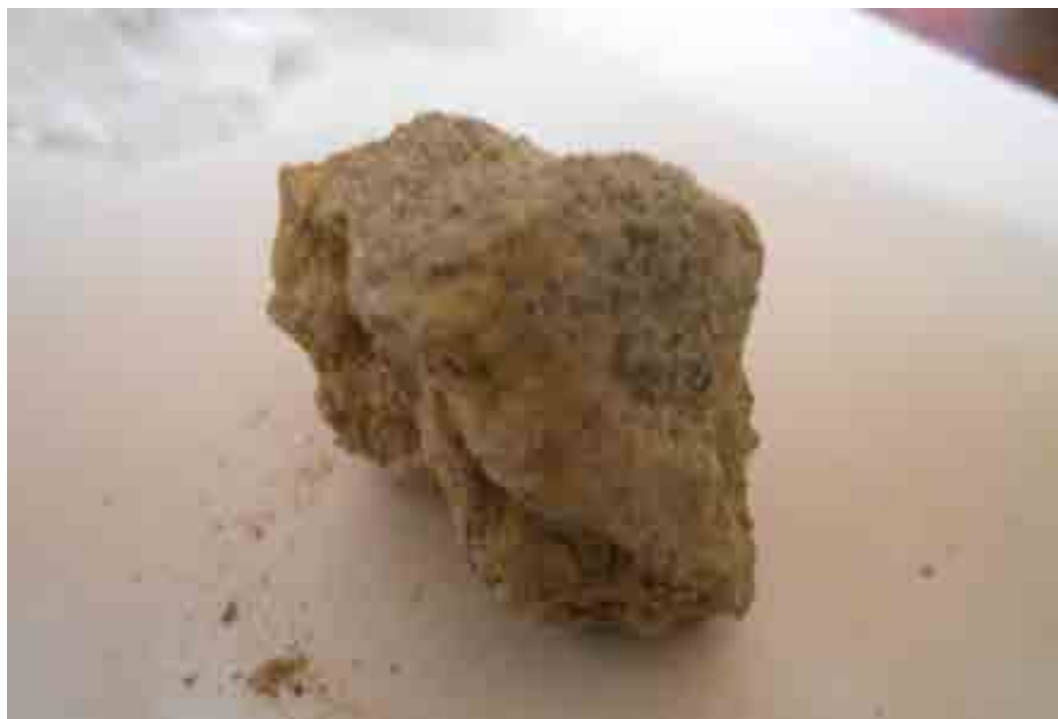
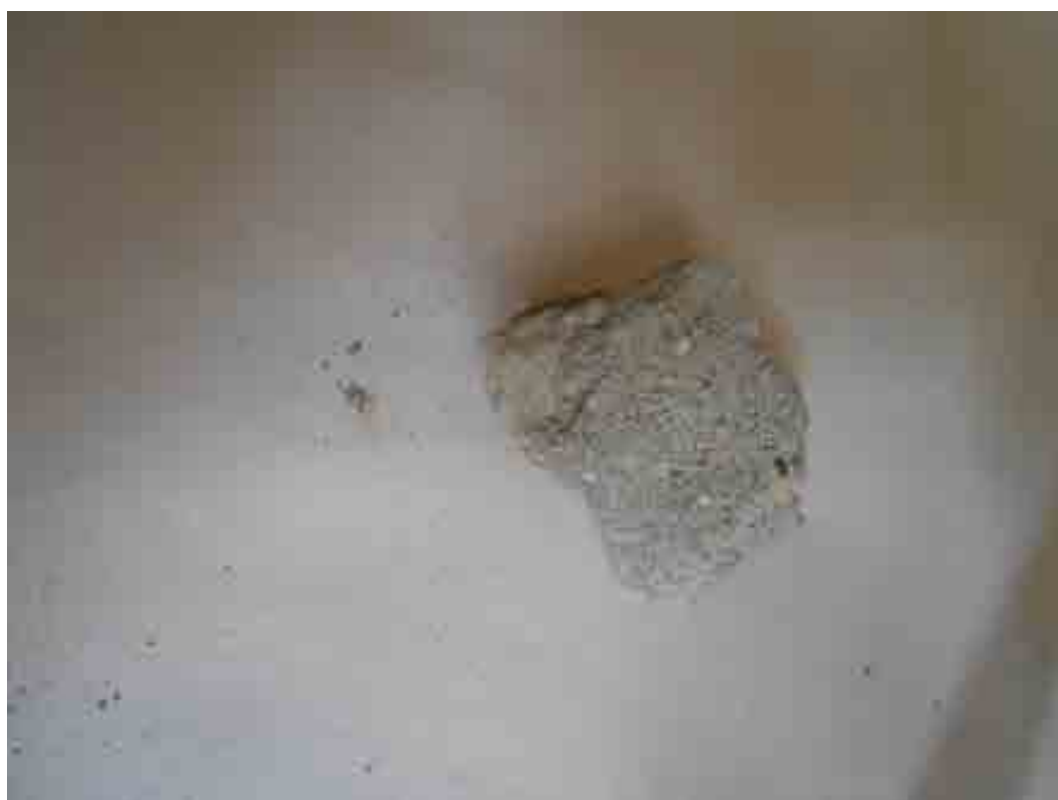
მაკროსკოპულად ნიმუში წარმოადგენს ძველ კირდულაზე თანამედროვე პორტლანდცემენტის  
შევსებას:მოყვითალო ფერის კირდულაში გადაფარულია რუხ-ნაცრისფერი ცემენტი:

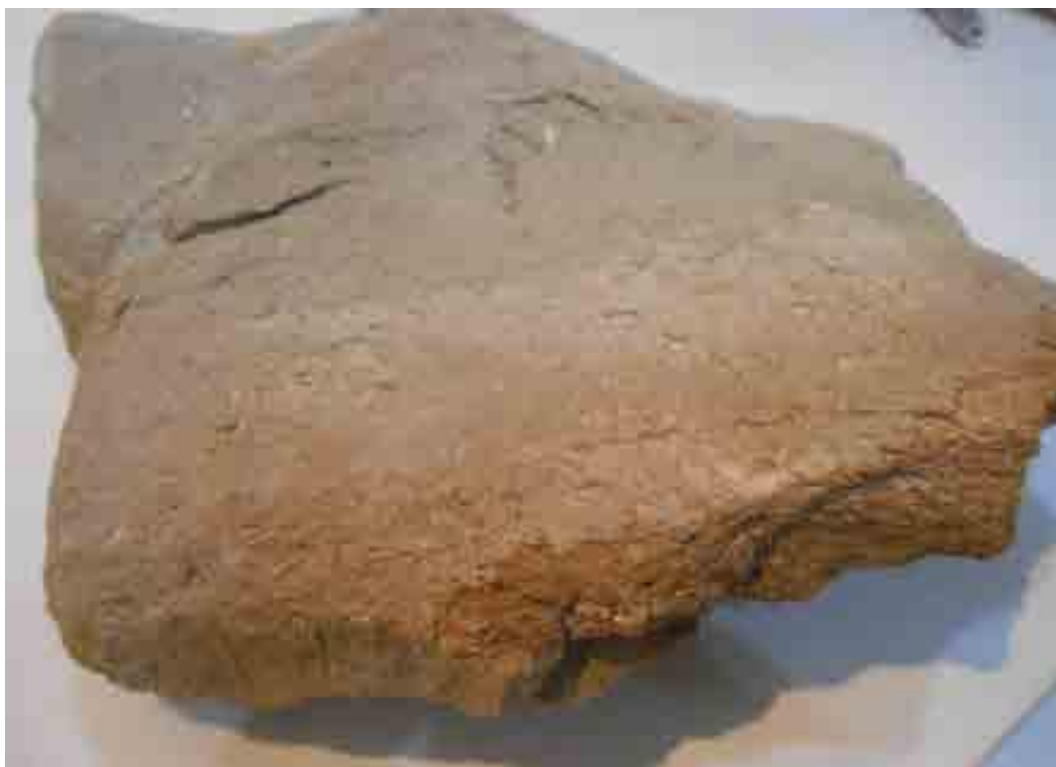
მაკროსკოპულად ნიმუში წარმოადგენს მომწვანო-ნაცრისფერ ქანს, რომლის ანატკეჩის გაყოლებაზე განვითარებულია ძლიერ „წითელი“ დაზიანება:

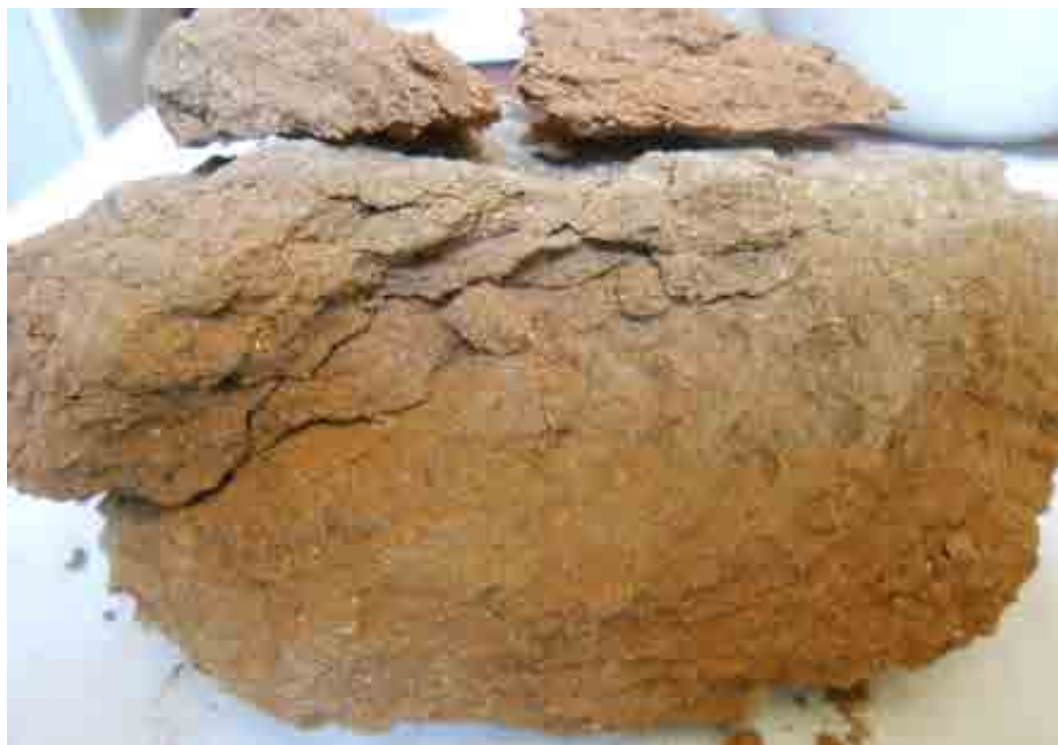
მაკროსკოპულად ნიმუში წარმოადგენს ძლიერ გამოფიტულ (ფშვნად) და მთლიანად „გაწითლებულ“ ფრაგმენტს მომწვანო-მორუხო ტუფის კვადრიდან:

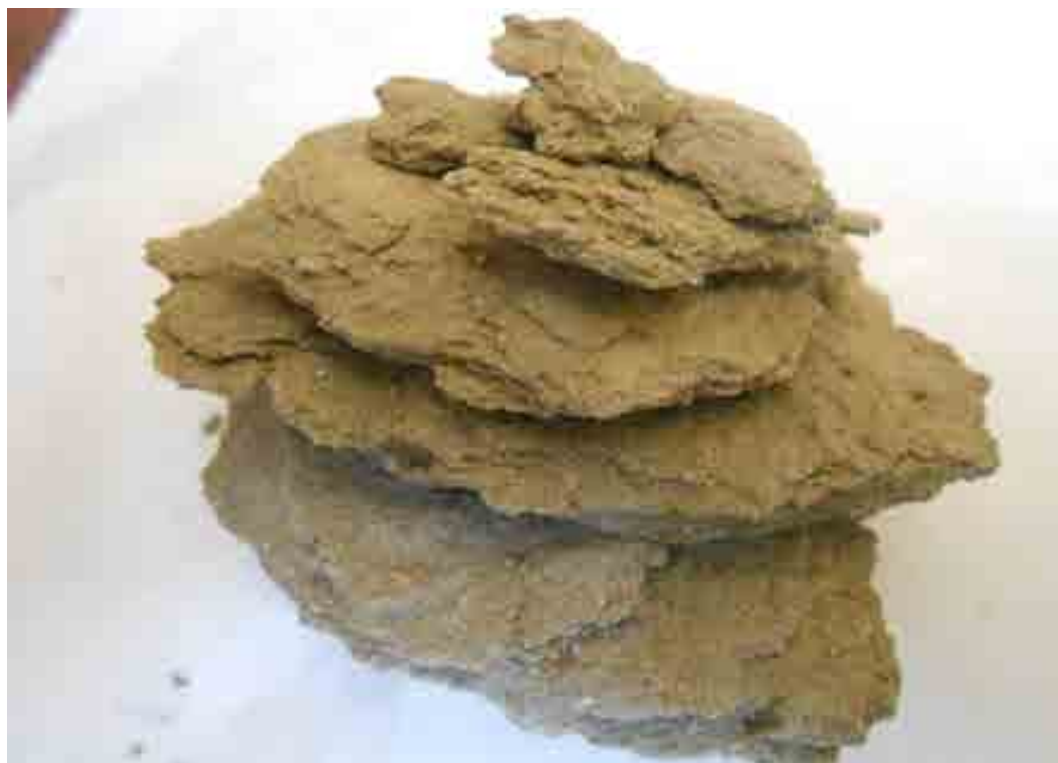
მაკროსკოპულად ნიმუში წარმოადგენს მომწვანო-მორუხო ძლიერ ფორიან და ძლიერ აქერცლილ (დელამინირებულ) ქანს:

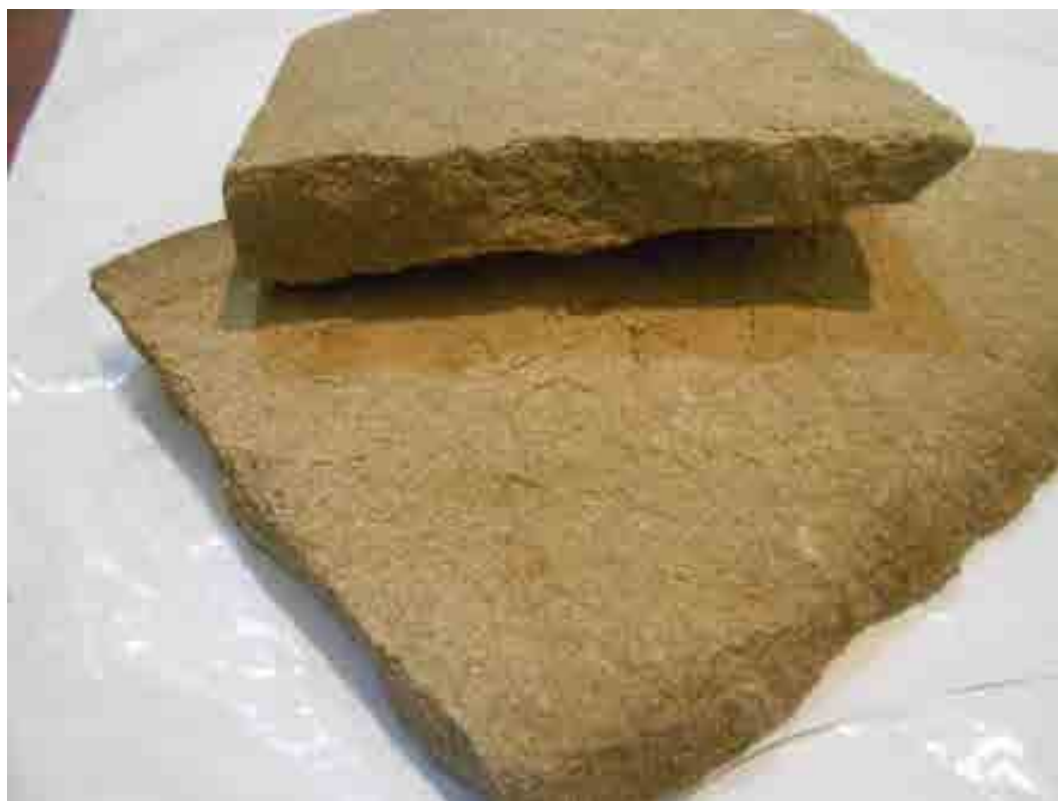
მაკროსკოპულად ნიმუში მოყვითალო-ნაცრისფერი ქანის დესკვამირებული (ტემპერატურული გამოფიტვა) ნაწილს წარმოადგენს:

ქანი საკმაოდ მტკიცეა, ნაკლებ დაზიანებული. განცდილი აქვს მხოლოდ ერთშრიანი დესკვამაცია. ანატექსის სისქე 10-15 მმ-ია.

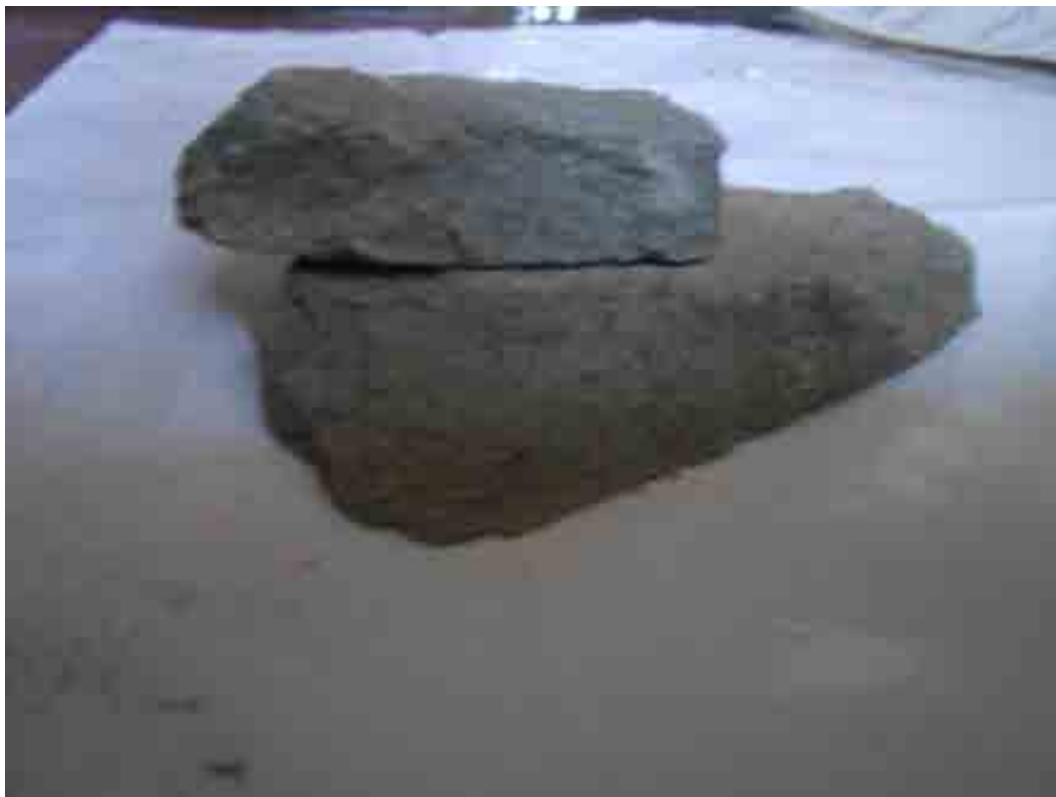
მაკროსკოპულად ნიმუში მომწვანო-ნაცრისფერი ქანის დესკვამირებულ ნაწილს წარმოადგენს:

მოცემული ნიმუში წარმოადგენს 7-12 მმ სისქის დესკვამირებულ , თუმცა საკმაოდ მტკიცე ანატექსს.
