#### 4. რეკომენდაციები და დასკვნა

გალაქტიონის ხიდის კონსტრუქციების გამოკვლევის შედეგად დადგინდა, რომ მთლიანობაში ნაგებობა დამაკმაყოფილებელ მდგომარეობაშია, რაიმე დაზიანებები ან დეფექტები, რომლებიც გავლენას მოახდენენ მის მზიდუნარიანობაზე არ დაფიქსირებულა. ამასთან აღინიშნა რიგი დაზიანებებისა და დეფექტებისა, რომლებიც მოქმედებენ ხიდის ხანმედგობასა და საექსპლუატაციო თვისებებზე. კერძოდ:

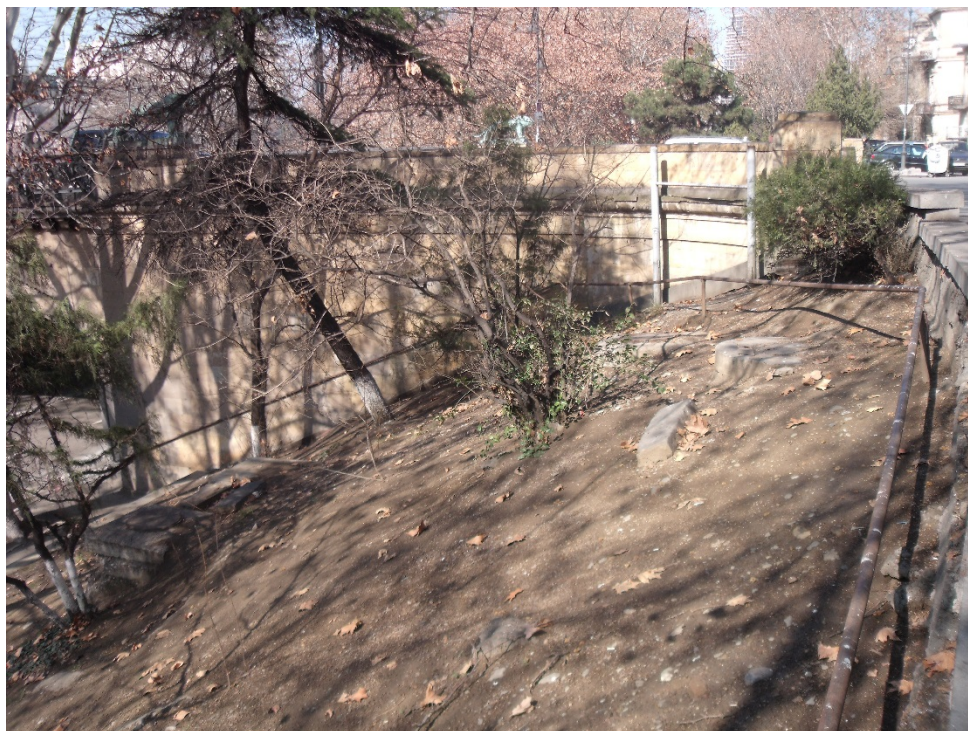
სურ. ღ-1. მარცხენა ნაპირის ქვემოთხრის მისასვლელი ყრილი

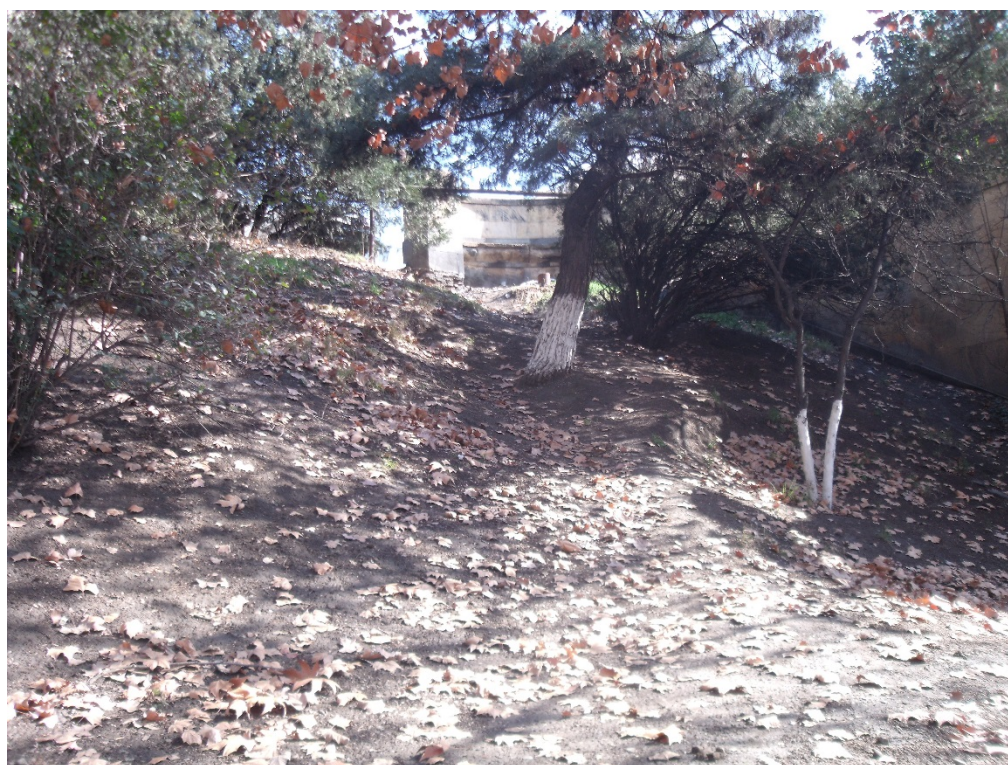
სურ. ღ-2. ჩამორეცხილი და დაუცველი მისასვლელი ზემოთხრის მიწაყრილი

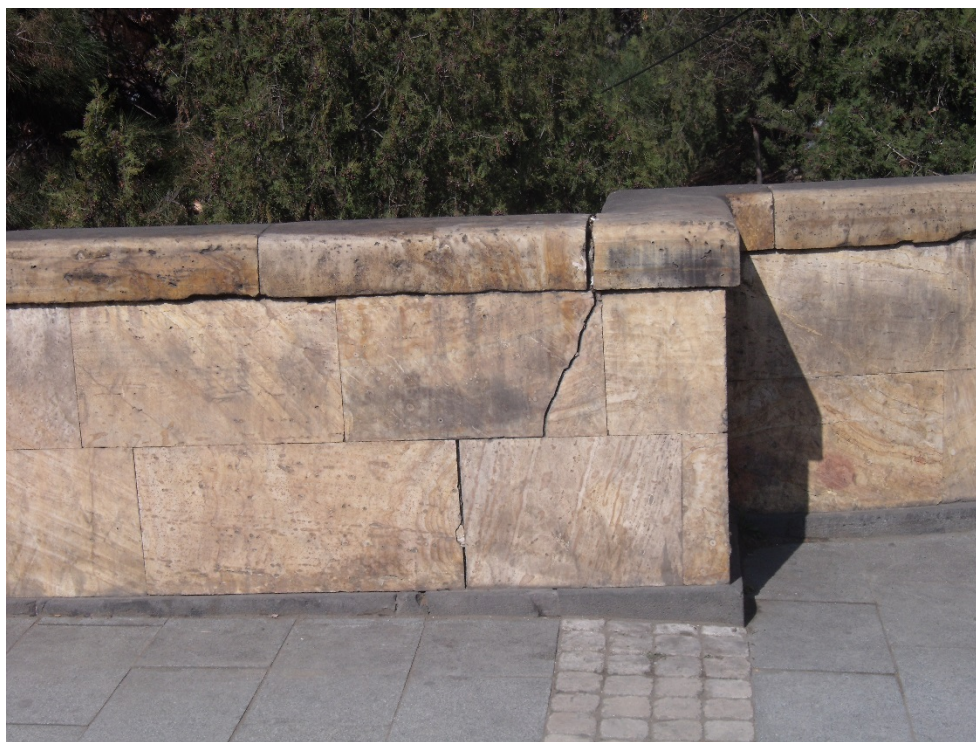
*სურ. ღ-3. ბზარით დაზიანებული ხიდის პარაპეტი*

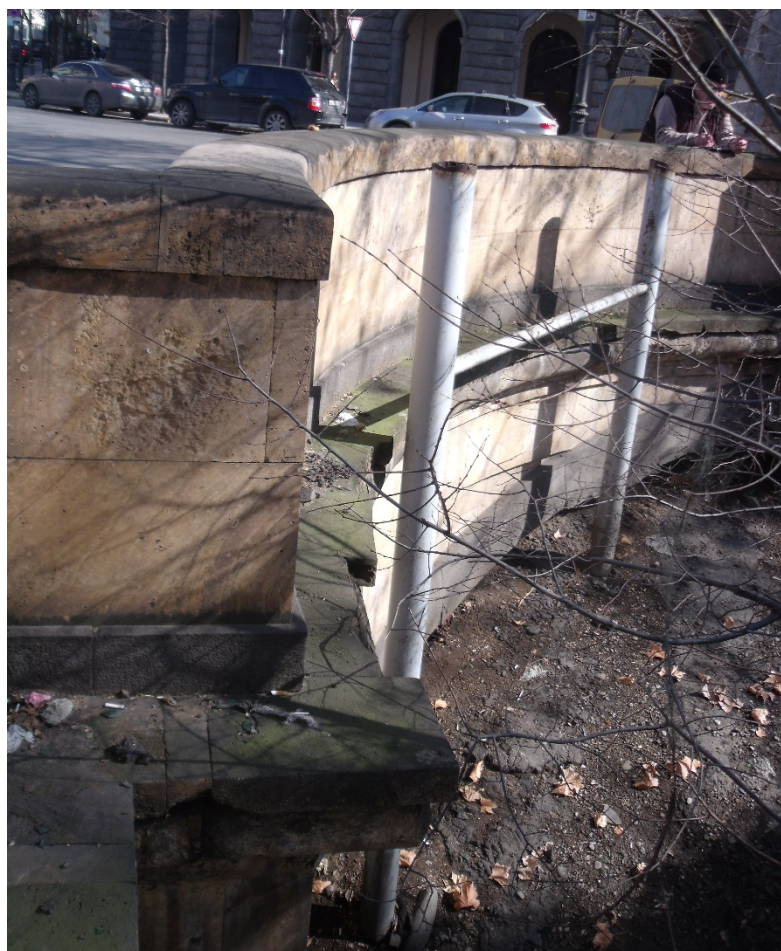
*სურ. ღ-4. პარაპეტის დაზიანებული კონსოლი*

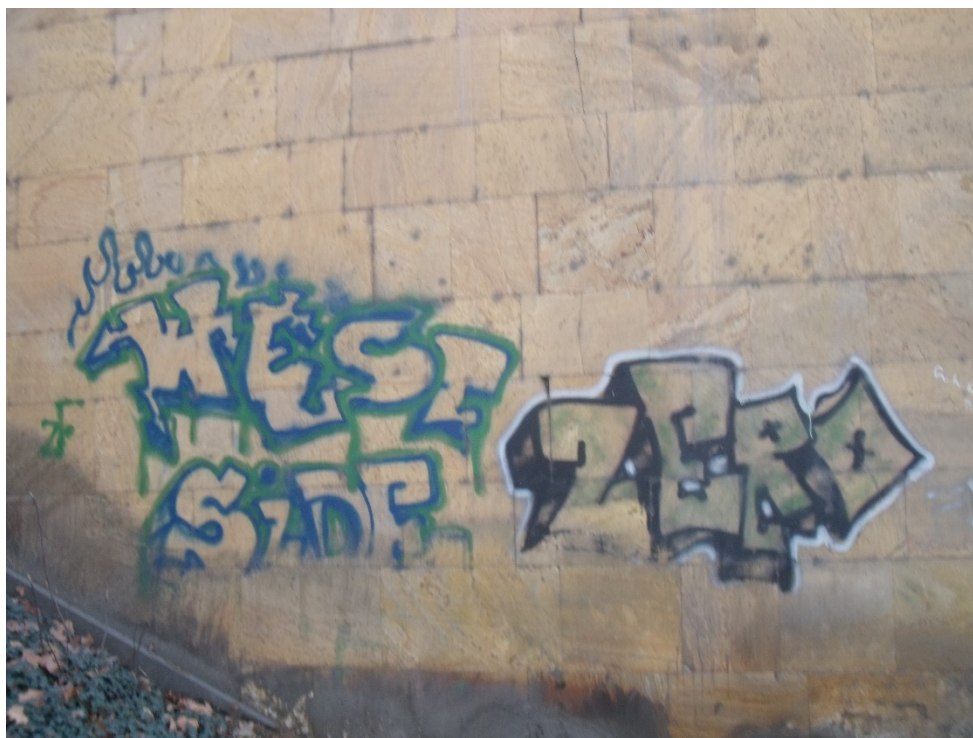
*სურ. ღ-5. გრაფიტი მარცხენა ბურჯის კედელზე*

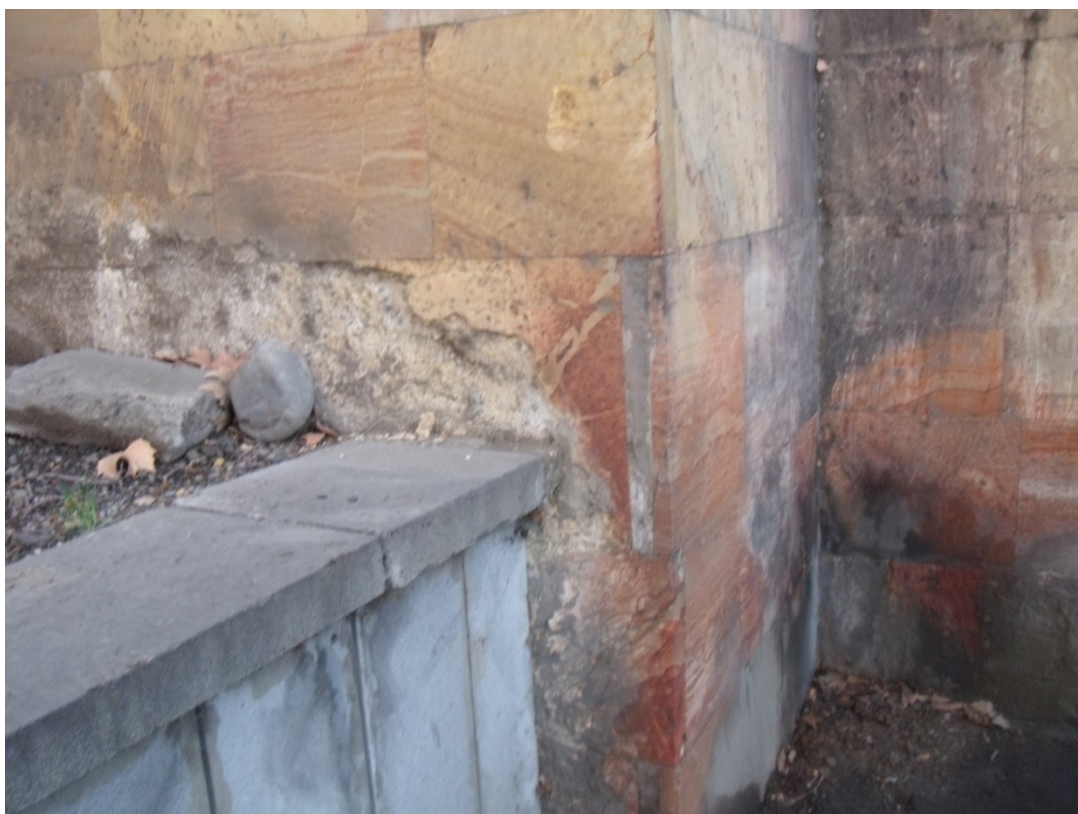
*სურ. ღ-6. დაზიანება ბურჯის მოპირკეთებაში*

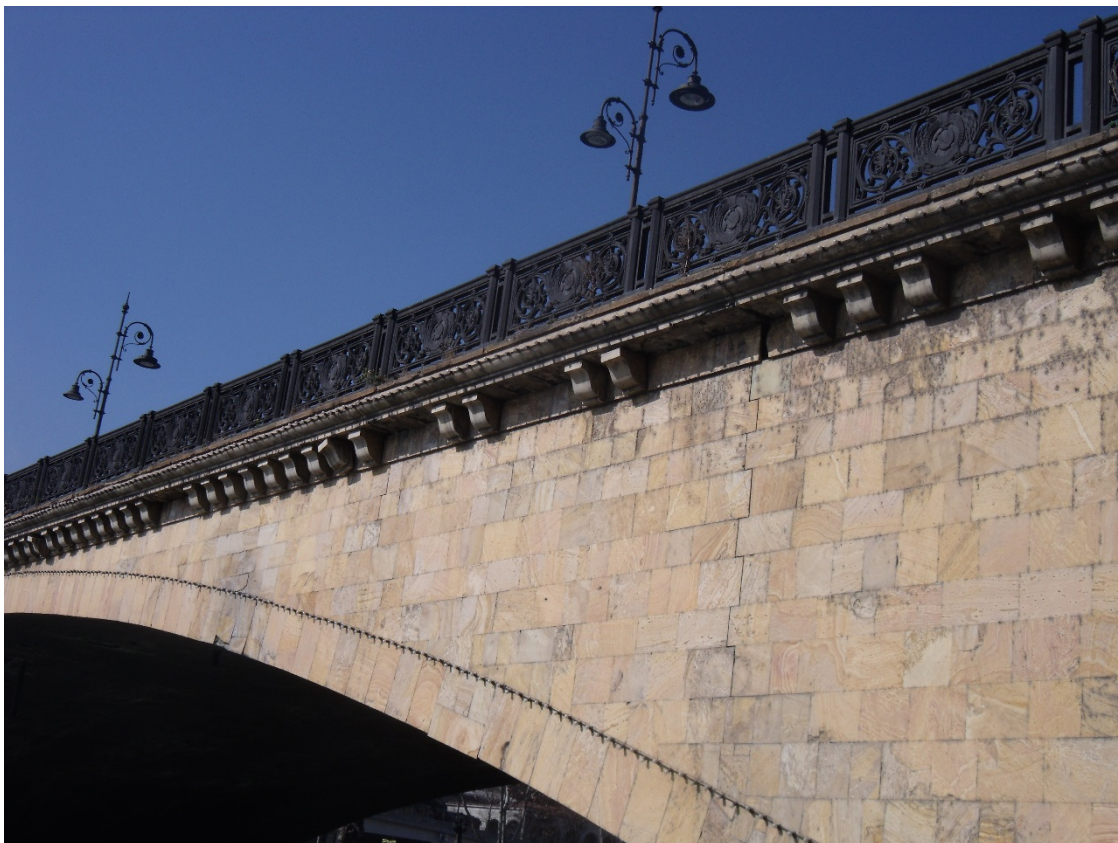
*სურ. ღ-7. დაზიანებული არქიტექტურული დეტალები და თაღნაშენის გვერდითა კედელი*

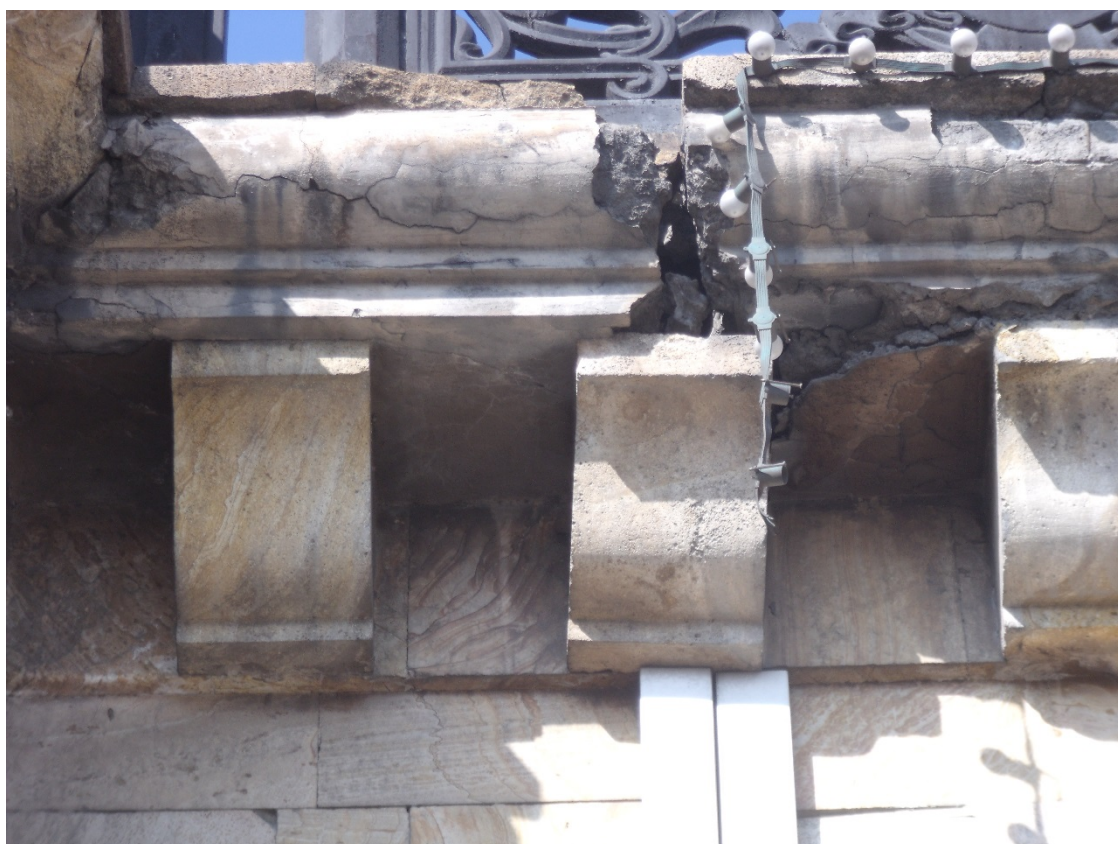
*სურ. ღ-8. ტროტუარის დაზიანებული კონსოლი*

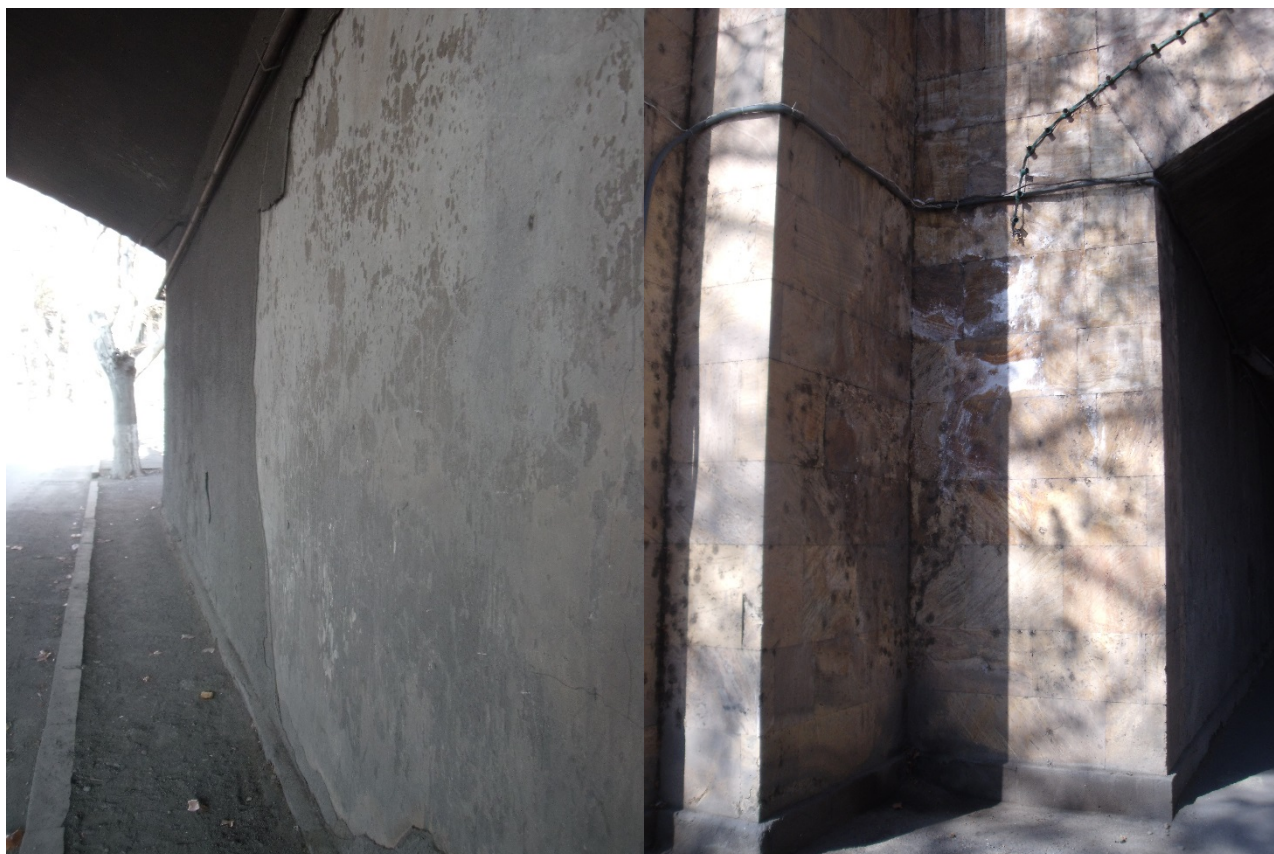
სურ. ღ-9. თაღის კედლის ჩამოშლილი დუღაბი    სურ. ღ-10. გამოტუტვა ბურჯის კედელში

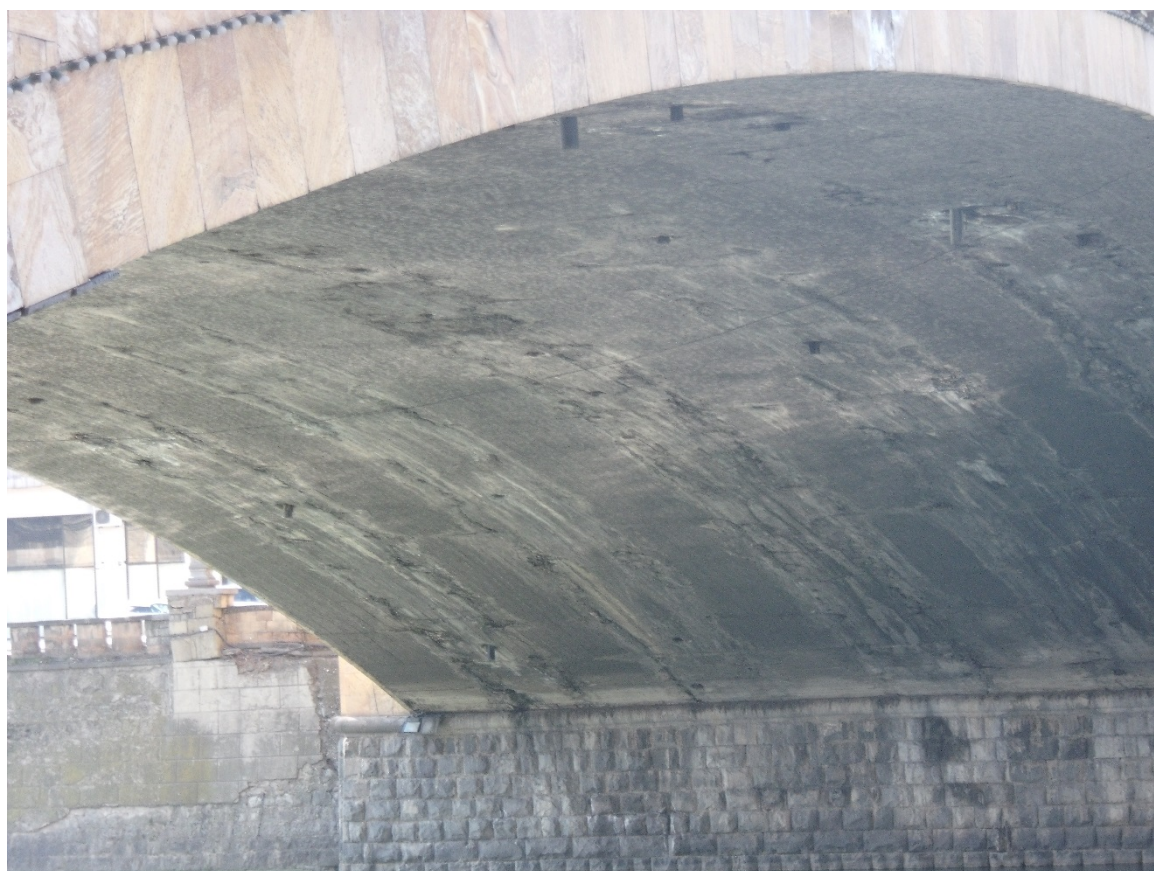
სურ. ღ-11. გამოტუტვა კამარის ქვედა ზედაპირზე

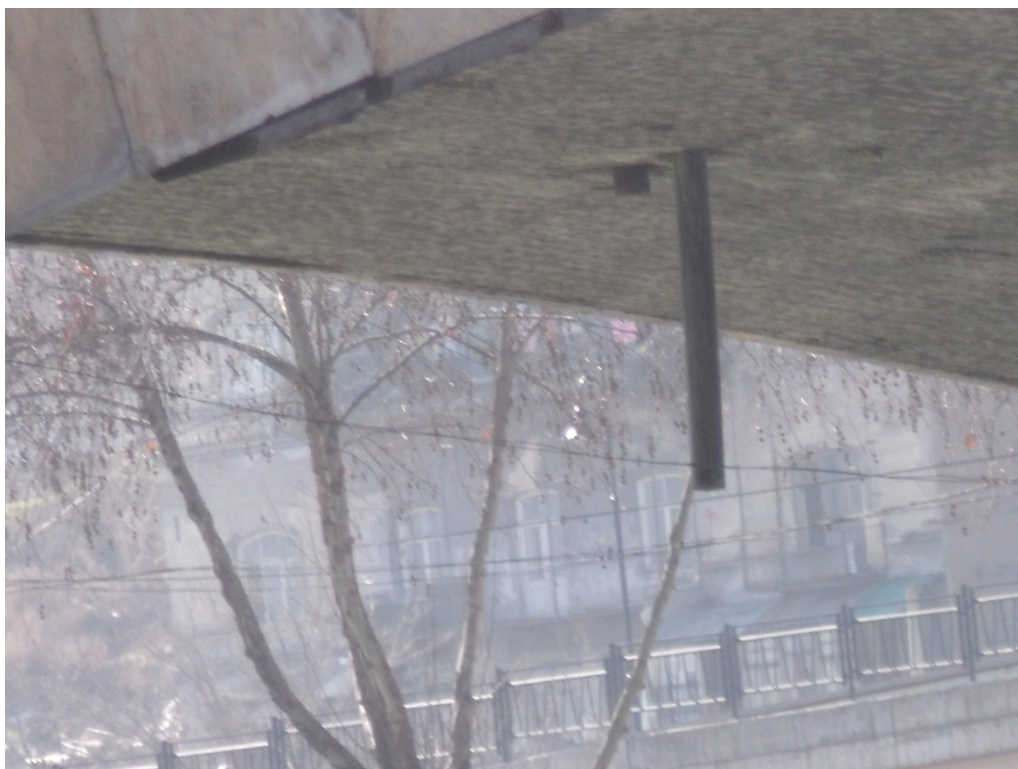
*სურ. ღ-12. წყალმოცილების სისტემის მილი თადის ქვეშ*

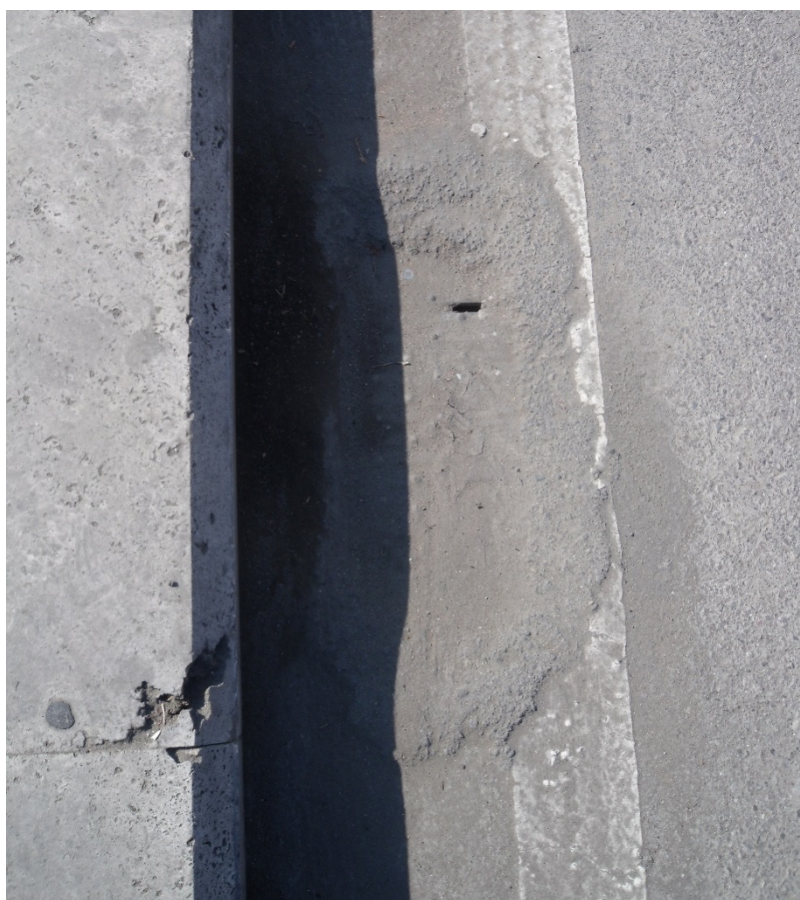
*სურ. ღ-13. გაბიღნული წყალმიღები*

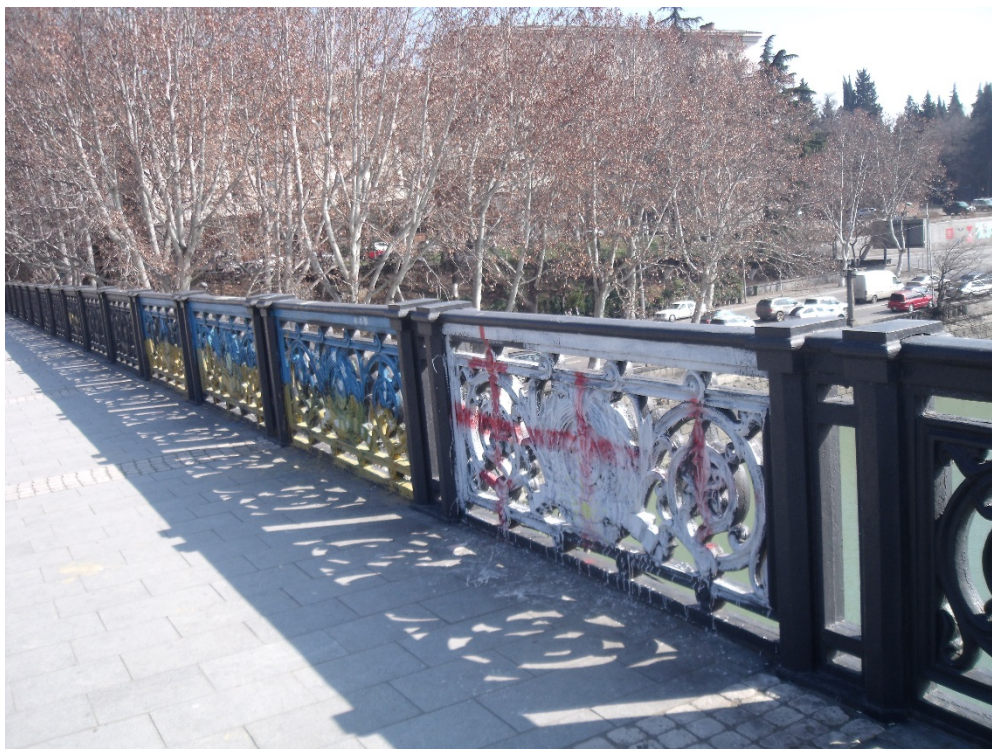
სურ. ღ-14. სადგბავით დასვრილი ქვემოხრის მოაჯირი

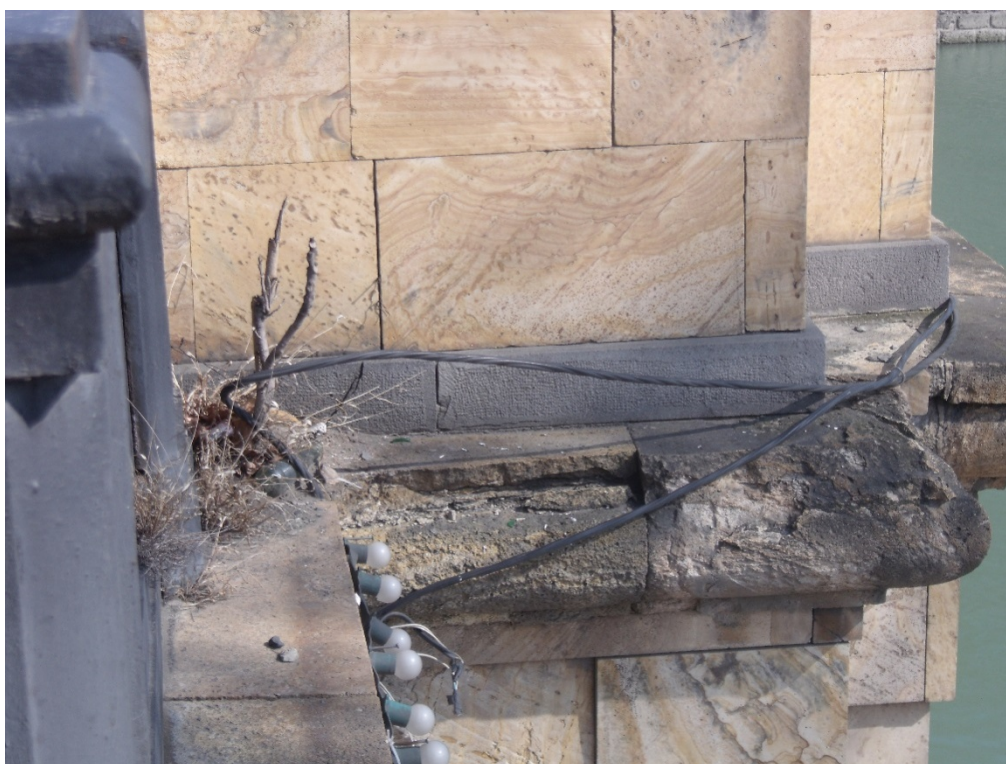
სურ. ღ-15. დაზიანებული კარნიზი და მასზე გაზრდილი ხე

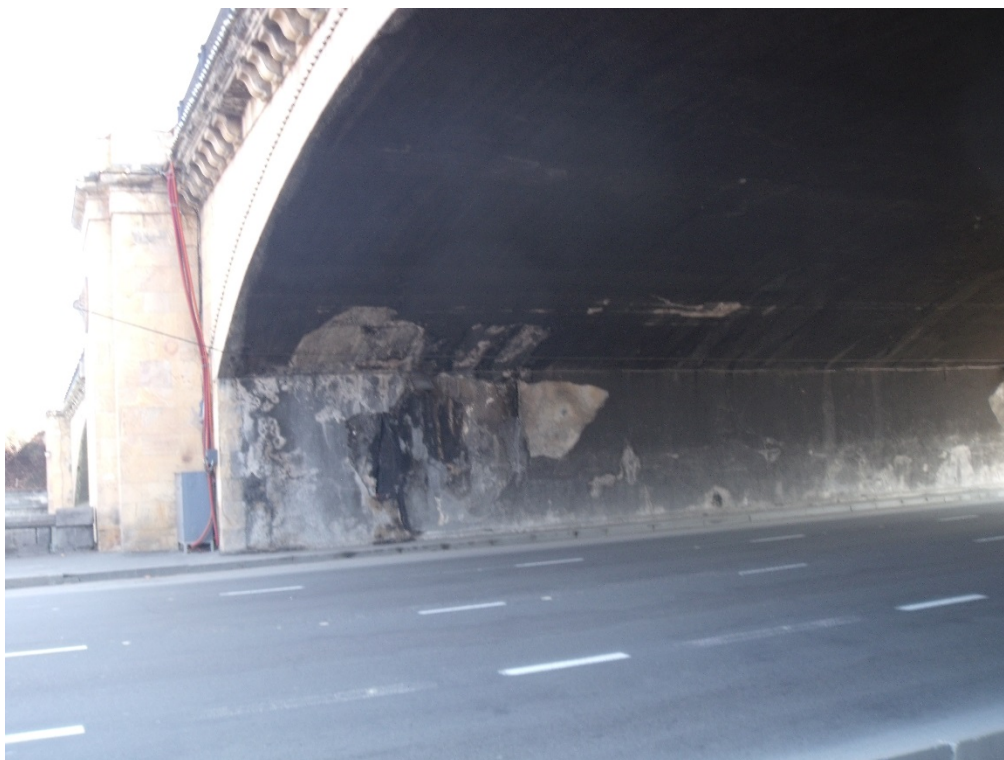
*სურ. 16-16. დაზიანება მცირე თადის ქვეშ*

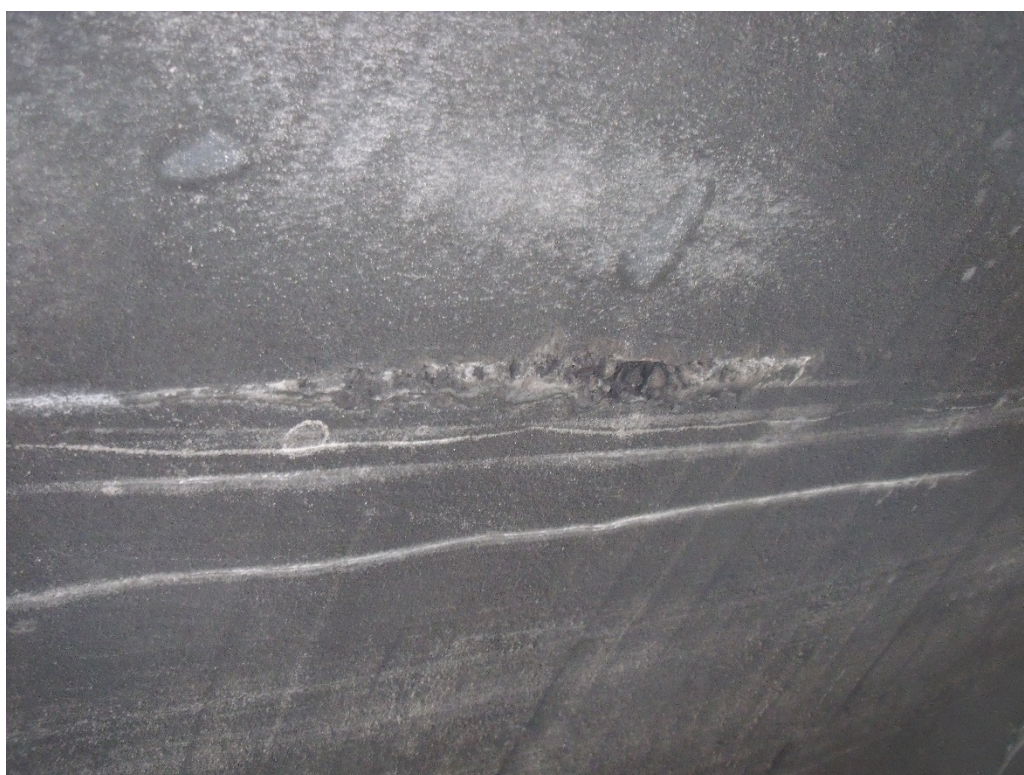
*სურ. 17-17. დაზიანება მცირე თადის განივ ღერძზე*
