ინდ. მეწარმე „თეიმურაზ ციხელაშვილი“

საინჟინრო-გეოლოგიური გამოკვლევა

ქ. ქუთაისში წმინდა ნინოს ქ. №9-ში თოჯინების თეატრის
შენობის რეაბილიტაცია

2017 წ.

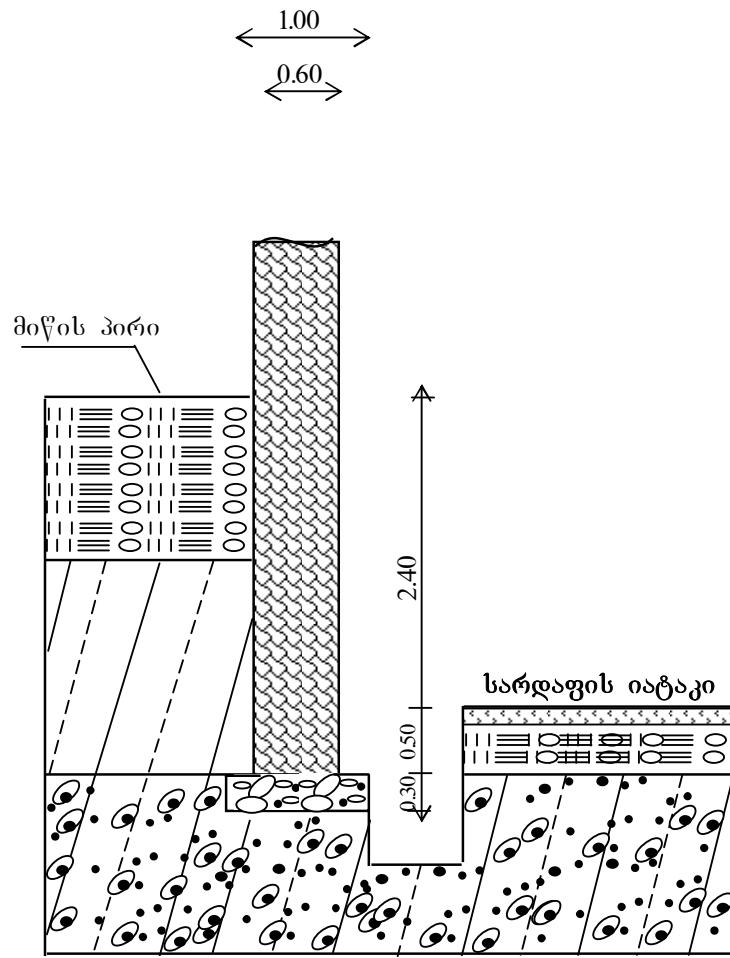
საძირკულების გაშიშვლება

არსებული შენობის საძირკვლები ლენტური ტიპისაა, აგებულია ყორექვით, დაფუძნებულია ხრეშოვან გრუნტებზე, და ფიზიკურ-მექანიკური თვალსაზრისით შედარებით დამაკმაყოფილებელ მდგომარეობაშია, (შემაცემენტებელი არ იფშვნება ხელით) მათი ჩაღრმავებისა და სხვა ზომები იხილეთ ნახაზზე.

4. არსებული შენობის საძირკვლები ლენტური ტიპისაა, აგებულია ყორექვით. დაფუძნებულია ხრეშოვან გრუნტებზე და ფიზიკურ-მექანიკური თვალსაზრისით დამაკმაყოფილებელ მდგომარეობაშია. მათი ჩადრმავების და სხვა ზომები იხილეთ ნახაზზე.

7. დამუშავების სიძნელის მიხედვით უბანზე გავრცელებული გრუნტები
მიექუთვნებიან: ნაყარი და თიხნარი – III ჯგუფს, საშუალო მოცულობითი წონით –
1800კგ/მ³. ხოლო ხრეში – IV ჯგუფს. საშ. მოცულობითი წონით 2100 კგ/მ³.
8. გრუნტის სეზონური ჩაყინვის ნორმატიული სიდრმე – 0.00 პ.
9. თოვლის საფარის წონა 0.50 კპა
10. ქარის წნევის ნორმატიული მნიშვნელობა (5 წ. ერთხელ) – 0.48 კპა.
11. რეაბილიტაციის პირობების დასაქმაყოფილებლად რეკომენდებულია მოხდეს
საძირკვლების და სარდაფის სართულის კედლების გადამაგრება, მათი
ცემენტიზაციის გზით.
