#### დ) ისტორიულ-არქიტექტურული კვლევა

### ვ) სარეკონსტრუქციო შენობების ტექნიკური მდგომარეობის შეფასება

ბათუმში დ. თავდადებულის ქ. N35-ში მდებარე შენობის ტექნიკური მდგომარეობის შეფასების, მისი კონსტრუქციების ვარგისიანობისა და ცვეთის გათვალისწინებით შეიძლება გაკეთდეს დასკვნა:

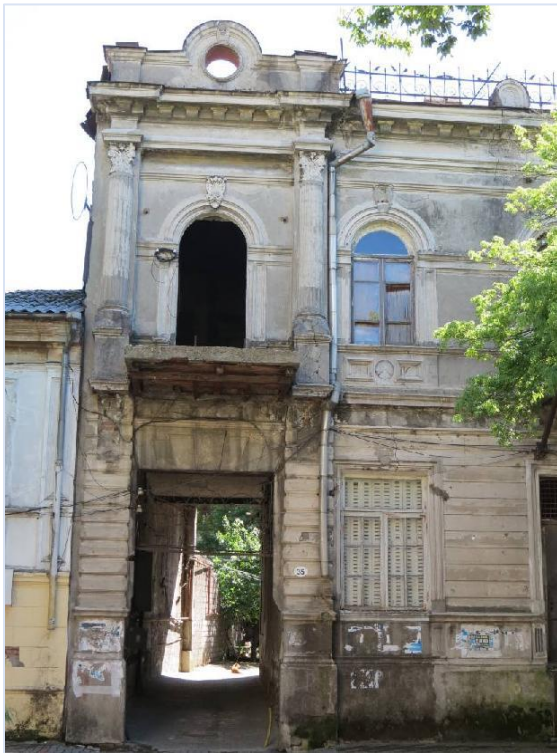
დან ცოტა მარცხნივ) მოწყობილია აივანი, რომელზეც ორი ღიობი გამოდის. 1917 წლის ფოტოზე ჩანს მისი ლითონის დეკორატიული აჭურული მოაჯირი, რომელიც აღარ არსებობს. ამჟამად აივანი ავარიული და უფუნქციოა. ბოლო ხანს მას ლითონის დიაგონალური ბიჯგები შეუყენეს.

თავიდან შენობას ეს ერთი აივანი ჰქონდა. 2000-იან წლებში მას კიდევ ორი აივანი გაუკეთდა კიდეებზე, რიზალიტების არეში. შესაბამისად, რიზალიტებში მოქცეული განაპირა თაღოვანი ფანჯრები ჩაჭრეს და კარებად აქციეს. აივნები არ დაუმთავრებიათ, გაკეთდა მხოლოდ ლითონის კონსოლები და იატაკის ბეტონის ფილები. აივნებს მოაჯირები არა აქვს და, როგორც ჩანს, არც ჰქონია.

✓ უნდა გამაგრდეს და აღდგეს ძველი (შუა) აივანი მოაჯირითურთ. მოაჯირის დიზაინი საკმარისად კარგად ჩანს 1917 წლის ფოტოსურათზე.

✓ ბოლოხანს დამატებული აივნები რიზალიტებზე მოსახსნელია. შესაბამისად, უნდა ამოშენდეს მათი კარები და აღდგეს ფანჯრები თავდაპირველი სახით;

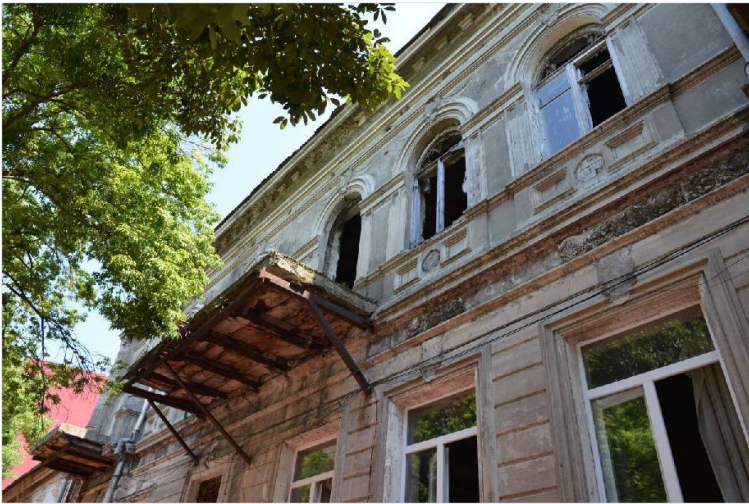
რომელსაც მსუბუქი ჰორიზონტალური ღარები გაუყვება. ამჟამად პირველ სართულზე ფასადს თითქმის მთლიანად მოცლილი აქვს მამკობი ელემენტები. 1917 წლის ფოტოზე ჩანს, რომ ყველა ღიობის (ხუთი ფანჯრის, ტალანისა და სადარბაზოს კარის) თავზე საჭეტი ქვები გაფორმებულია ერთნაირი დეკორით - ოვალური ფარის მსგავს არეში ჩასმულ-ლია პალმეტი, რომლის ძირიდანაც ქვე-მოთ ასევე

ფოთლოვანი მოტივი ჩამო-იზრდება. ეს ნაძერწი ელემენტები მი-მაგრებული იყო გალესილ კედელზე. ახლა, როცა ისინი აღარ არის, დარჩა მეტ-ნაკლებად გლუვი კედლები, რომ-ლებზეც დეკორის კონტური იკითხება.

✓ უნდა აღდგეს საფასადო დეკორის დაკარგული დეტალები. ზოგ შემთხვევაში ამის გაკეთება იოლად შეიძლება გადარჩენილი ელემენტების ანალოგიით-მაგალითად, ღიობების საჭიკი ქვების შემკულობა შეიძლება აღდგეს ორი შემონახული ნიმუშის მიხედვით. ფასადის შუაზე გამავალი დეკორატიული ფრიზი აღდგება შემორჩენილი მონაკვეთების მიხედვით. უფრო რთულია იმ დეტალების აღდგენა, რომლებიც მთლიანად დაიკარგა. ფრთოსანი ლომების გამოსახულებები ატიკზე უნდა აღდგეს კედელზე დარჩენილი კონტურის მიხედვით, ფორმის ზოგადი დამუშავებით, ზედმეტი დეტალიზაციის გარეშე. გარკვეულ დახმარებას გასწევს 1917 წლის ფოტოსურათი, თუმცა მასზე დეკორატიული ელემენტები მკაფიოდ არ ჩანს. ცალკეულ შემთხვევებში დამხმარე ნიმუშებად შეიძლება გამოყენებული იქნას მსგავსი დეტალები ბათუმისა და თბილისის XIX-XX საუკუნეთა მიჯნის სახლებიდან;

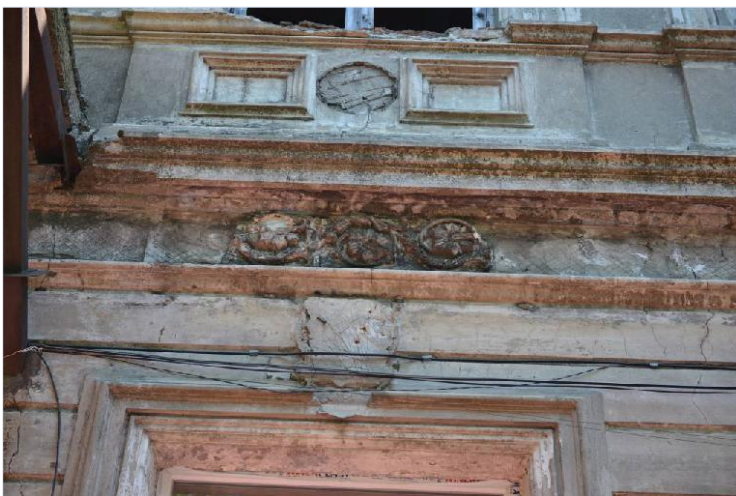
მეორე სართულის თაღოვან ფანჯრებს საჭეჭ ქვებზე ისეთივე დეკორი ჰქონდა, როგორც პირველი სართულისას - პალმეტები ოვალურ ფარებში. ფასადის შუა ნაწილზე ისინი ჩამოხსნილია, მაგრამ შემორჩა რიზალიტების ფანჯრებზე. ძნელი სათქმელია რატომ დაინდეს ეს ორი დეტალი, რომლებიც ახლა განსაკუთრებულ მნიშვნელობას იძენს, ვინაიდან მათი მეშვეობით შეიძლება დაკარგული ანალოგიური ელემენტების რესტავრირება. სამწუხაროდ, სრულად დაიკარგა სხვა ნაძერწი დეკორი-გირლანდები საჭეჭი ქვების აქეთ-იქით. 1917 წლის ფოტოზე ჩანს, რომ ისინი ამკობდა ყველა ფანჯარას მეორე სართულზე, ამჟამად კი არცერთი აღარ არის. ფასადზე მკაფიოდ ჩანს მოხსნილი მორთულობის კონტურები.

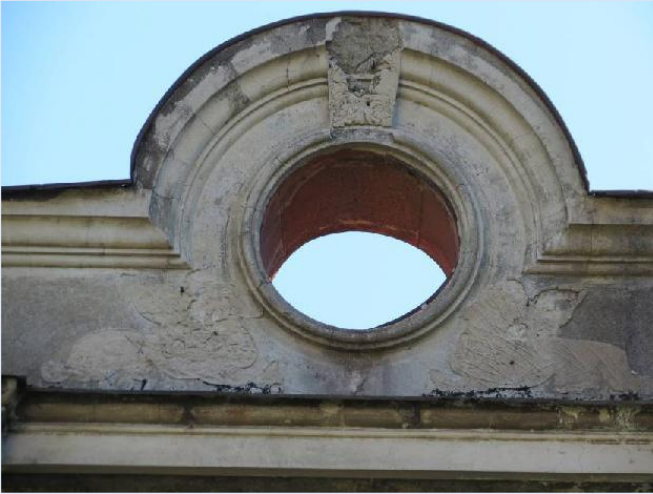
ფასადს აბოლოებს მცირედშვერილი პროფილირებული კარნიზი. მის ქვეშ დეკორატიული კრონშტაინების მწკრივია გაყოლებული. თითოეული მათგანი გაფორმებულია როგორც პატარა პილასტრი ძალიან მოკლე ტანითა და დორიული კაპიტელით. კარნიზის ზემოთ რიხალიტებზე აღმართულია ატიკის დაბალი კედლები შუაში ნახევარწრიული შემადლებით, რომელშიც მრგვალი ღიობი იწერება. 1917 წლის ფოტოზე ჩანს, რომ ატიკის კედელზე ღიობების ორ მხარეს წარმოდგენილი იყო ფრთოსანი ლომების ნამერწი დაბალრელიეფური გამოსახილებები. ეს რელიეფები სხვა დეკორატიულ ელემენტებთან ერთად დაიკარგა, შემორჩა მხოლოდ მათი მკაფიო კონტური კედელზე.

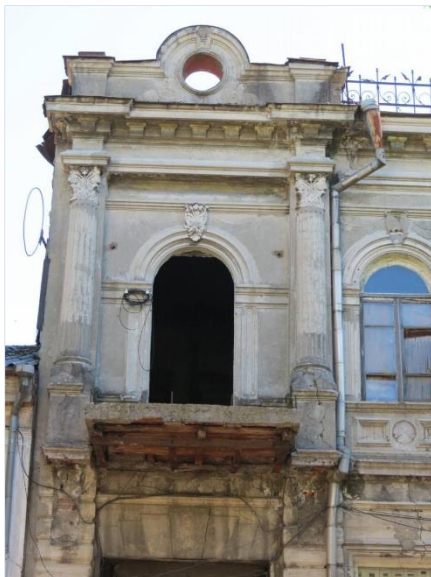
1917 წლის ფოტოსურათზე ჩანს კრამიტით დაბურული ორფერდა სახურავი. თვალშისაცემია წყალსაწრეტი მილების ლამაზი დეკორატიული ძაბრები. ახლანდელი გადახურვა თუნუქისაა, ისევე როგორც ალაგ-ალაგ დაჟანგული დაბრეცილი წყალსაწრეტი მილე-

ბი. სახურავის საყრდენი ხის კონსტრუქცია სხვენში მთლიანად ახალია, ცუდად გაკეთებული.

✓ თავიდან უნდა გაკეთდეს სხვენი და სახურავი. გარეგნული დათვალიერებით სახურავის დამჭერი ხის კონსტრუქცია სახელდახელო და უხარისხო ჩანს. თუ ტექნიკურად შესაძლებელია, კარგი იქნება გაკეთდეს კრამიტის საბურველი, როგორიც ჰქონდა სახლს თავიდან. უნდა გამოიცვალოს წყალსაწრეტი მილები და გაკეთდეს ახალი, თავდაპირველის მიმსგავსებით;

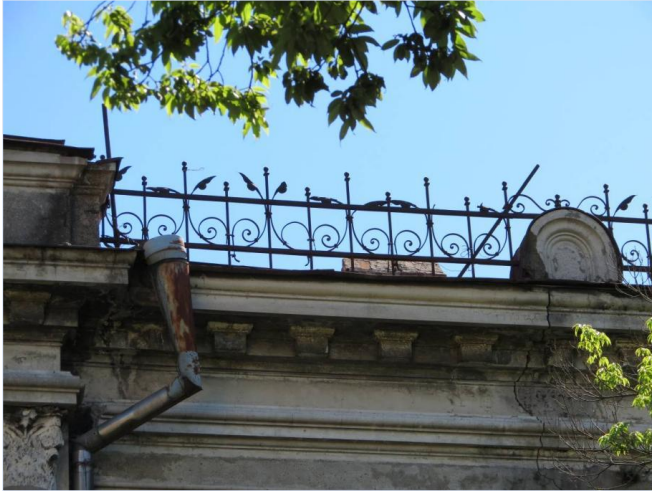
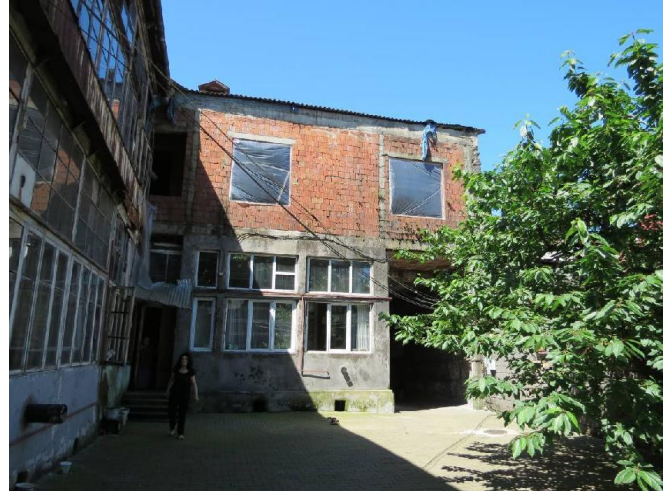
ეზოს მხარეს სახლის ორსავე ფრთას ჰქონდა ხის სადა შუშაბანდები. 2000-იანი წლების რეკონსტრუქციის დროს ქუჩისპირა ფრთის მეორე სართულის იმდროინდელმა მფლობელმა თავის მხარეს ხის შუშაბანდი მთლიანად მოშალა, ეზოში შემოიწია და კედელი ამოაშენა. ამასთან თუ პირველ სართულზე დიდი ღიობებით გახსნილი კედელი შორეულად მაინც

მოგვაგონებს შუშაბანდს, მეორე სართულზე შეუღესავი წითელი აგურის კედელი ძალზე უსიამოვნოდ გამოიყურება თავისი ყრუ სიბრტყით. მასში გაჭრილია მხოლოდ ორი კვადრატული ფანჯარა. სახლის „გაზრდამ“ ეზოსკენ მოითხოვა ტალანის დაგრძელებაც შესაბამის მანძილზე. ახალი მონაკვეთი მკაფიოდ გამოირჩევა ძველისაგან გადახურვის მასალით – აქ ნახმარია მოწითალო კერამიკული ფილები.

✓ ეზოს მხარეს საუკეთესო ვარიანტი იქნებოდა ახალი კედლის მოშლა და შუშაბანდის აღდგენა. თუ ეს ვერ მოხერხდება, მეორე სართულის აგურის მყვირალა წითელი კედელი უნდა შეილესოს ისევე, როგორცაა შელესილი პირველი სართული. უნდა ჩაისვას ფანჯრები;

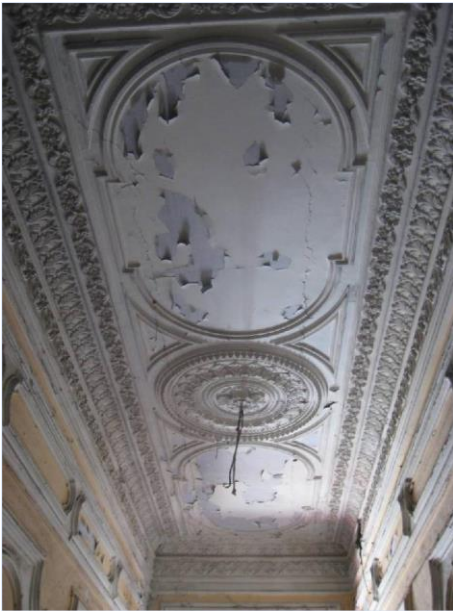
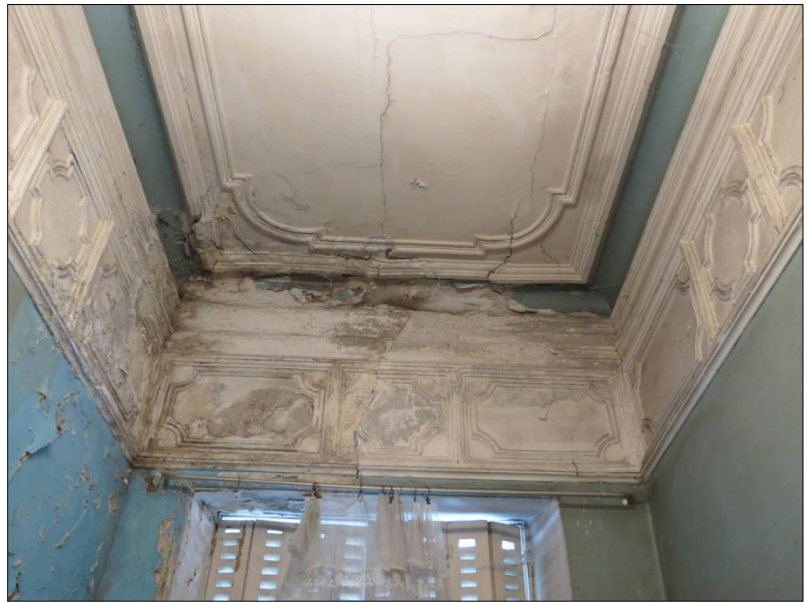
ამჟამად პირველი სართულის დიდი ოთახის ჭერი უმძიმეს მდგომარეობაშია. მის თავზე მეორე სართულზე ყრია ქვიშა, რომელიც ძლიერი წვიმების დროს შემოსულ (აქ ფანჯრები ჩასმული არ არის, სახურავი უხარისხოა) დიდი რაოდენობით წყალს ისრუტავს და ხანგრძლივად ინარჩუნებს სისველეს. აქედან ნესტი მუდმივად ჩადის პირველ სართულზე და აზიანებს ჭერს. ის მთლიანად დაობებულია, ალაგ-ალაგ სოკოებიც ჩანს. სისველით გაჟღენთილი ჭერი ჯერჯერობით უძლებს სიმძიმეს, მაგრამ მუდმივად არის მისი ჩამოქცევის საფრთხე. კარნიზის ნაწილი უკვე ჩამოიშალა. ოთახში ობის გაუსაძლისი სუნი დგას, ის საცხოვრებლად უვარგისია.

✓ მეორე სართულიდან და სხვენიდან გატანილი უნდა იქნას დაყრილი ქვიშა, ბლოკები და სხვა საშენი მასალა. მეორე სართულზე ყველგან უნდა ჩაისვას ფანჯრები, რათა სახლში წვიმა აღარ შევიდეს. რეკონსტრუქციის შედეგად მეორე სართულის ინტერიერებმა (ქუჩისპირა ფრთაში) მთლიანად დაკარგა თავდაპირველი სახე და მისი აღდგენა შეუძლებელია;

✓ შენობის განსაკუთრებული მხატვრული ღირებულების გათვალისწინებით, აუცილებელია საკონსერვაციო სამუშაოები ჩატარდეს ინტერიერშიც. მნიშვნელოვანია პირველი სართულის დიდი ოთახის ჭერისა და კედლების ნაძერწი შემკულობის გადარჩენა - ის საჭიროებს გაწმენდას, დამუშავებას, კონსერვაციას და დაკარგული ადგილების რესტავრაციას. თუ ავთენტური დეკორის გადარჩენა ვერ მოხერხდება, ის უნდა მოიხსნას და ნაცვლად უნდა გაკეთდეს მისი ზუსტი ასლი.

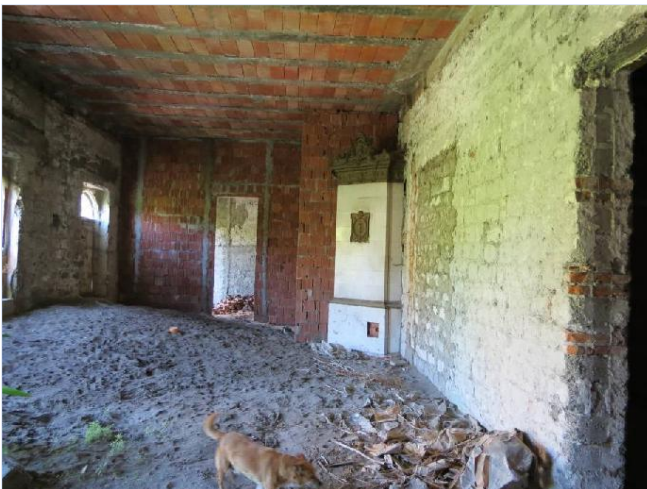
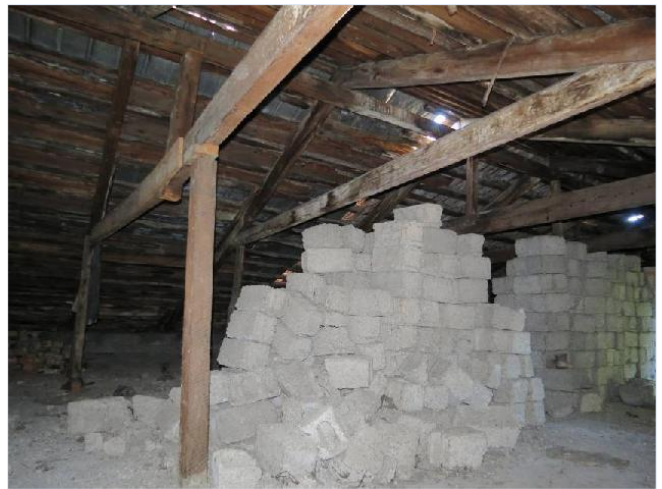
ქუჩისპირა ფრთის მეორე სართულს შიგნით მთლიანად შეცვლილი აქვს სახე. 2000-იანი წლების რეკონსტრუქციის დროს აქ კედლების ნაწილი დაანგრიეს და მათ ნაცვლად წითელი აგურით ახალი კედლები ამოიყვანეს. დარჩენილ ძველ კედლებზე ჩამოთალეს შელესილობა და, სავარაუდოდ, მოსპეს ნაძერწი დეკორიც. მთლიანად გამოცვალეს ჭერი-ის ახლა ბეტონის კოჭებზე დალაგებული კერამიკული ფილებისა (ისეთივე, როგორიც ტალანის ახალ ნაწილში). სიძველეთაგან დაინდეს მხოლოდ კუთხის დიდი, თეთრი მოჭიქული ფილებით მოპირკეთებული ღუმელი ლითონის მოჩუქურთმებული თავით. მშენებლობა, როგორც ითქვა, დაუმთავრებელი დარჩა.

რეკონსტრუქცია შეეხო კიბის უჯრედის ზედა ნაწილსა და სხვენსაც. სხვენზე ასასვლელად გაკეთდა ბეტონის კიბის ახალი ორი მარში, რამაც დამატებით დააზიანა სადარბაზოს დეკორი-უხეშად ჩამოთალეს ერთი სვეტის ზედა ნაწილი კაპიტელითურთ. სხვენი მთლიანად ახალია. აქ დიდი რაოდენობითაა საშენი მასალა, რომლის გამოყენებაც ვერ მოასწრეს.

✓ სადარბაზოში უნდა მოიშალოს სხვენზე ასასვლელი ბეტონის კიბე. სხვენზე ასასვლელად შეიძლება მოეწყოს ლითონის ან ხის უფრო მსუბუქი კიბე, შესაძლოა წრიული.
