საშურის მუნიციპალიტეტი, ნაბახტავის ღვთისმშობლის  
სახელობის ეკლესიის ეკლესიის მხატვრობის  
სახონსარკვევით სამუშაოების სავსეობა –  
სახარტაღრიცხვო დოკუმენტაციის შედგენა

## შესავალი

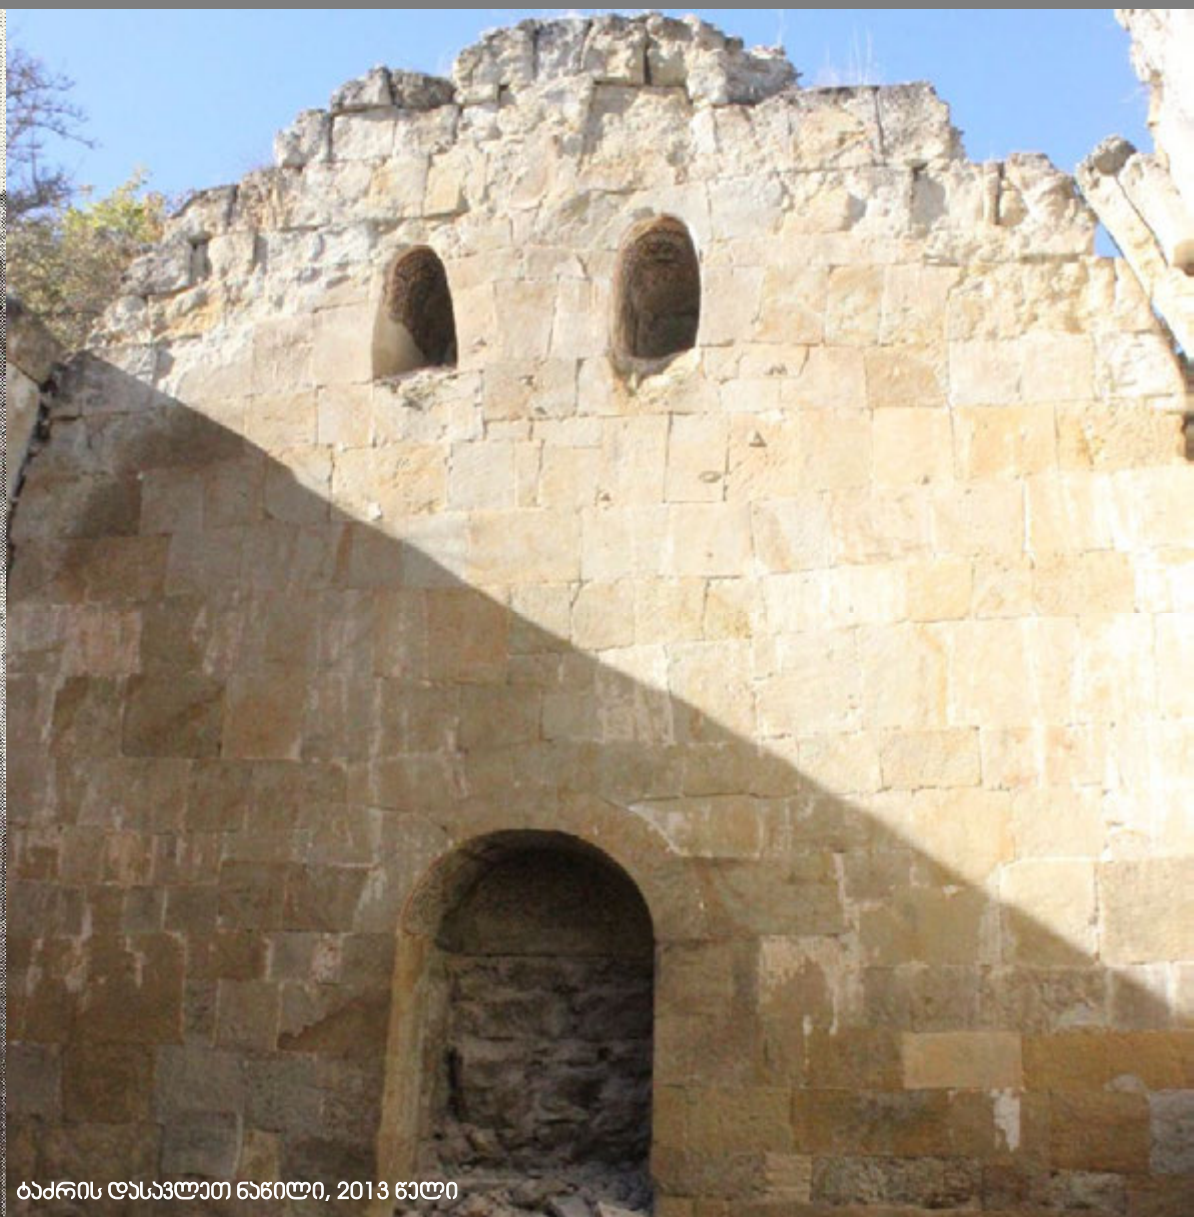
ბაჰრის დასავლეთ ნაწილი, 2013 წელი

ვიზუალური დოკუმენტაციით, 2008 წლისა და 2013 წლის ფოტოებზე წარმოდგენილ ერთსა და იმავე გამოსახულებას შორის ჰვდება მდგრადი ანგარიშის შესაძლებლობა. ამ პერიოდის განვითარებადი ნათესავის ნაწილი დამატარება (აღნიშნულია წითელი წერტილი ხაზით).

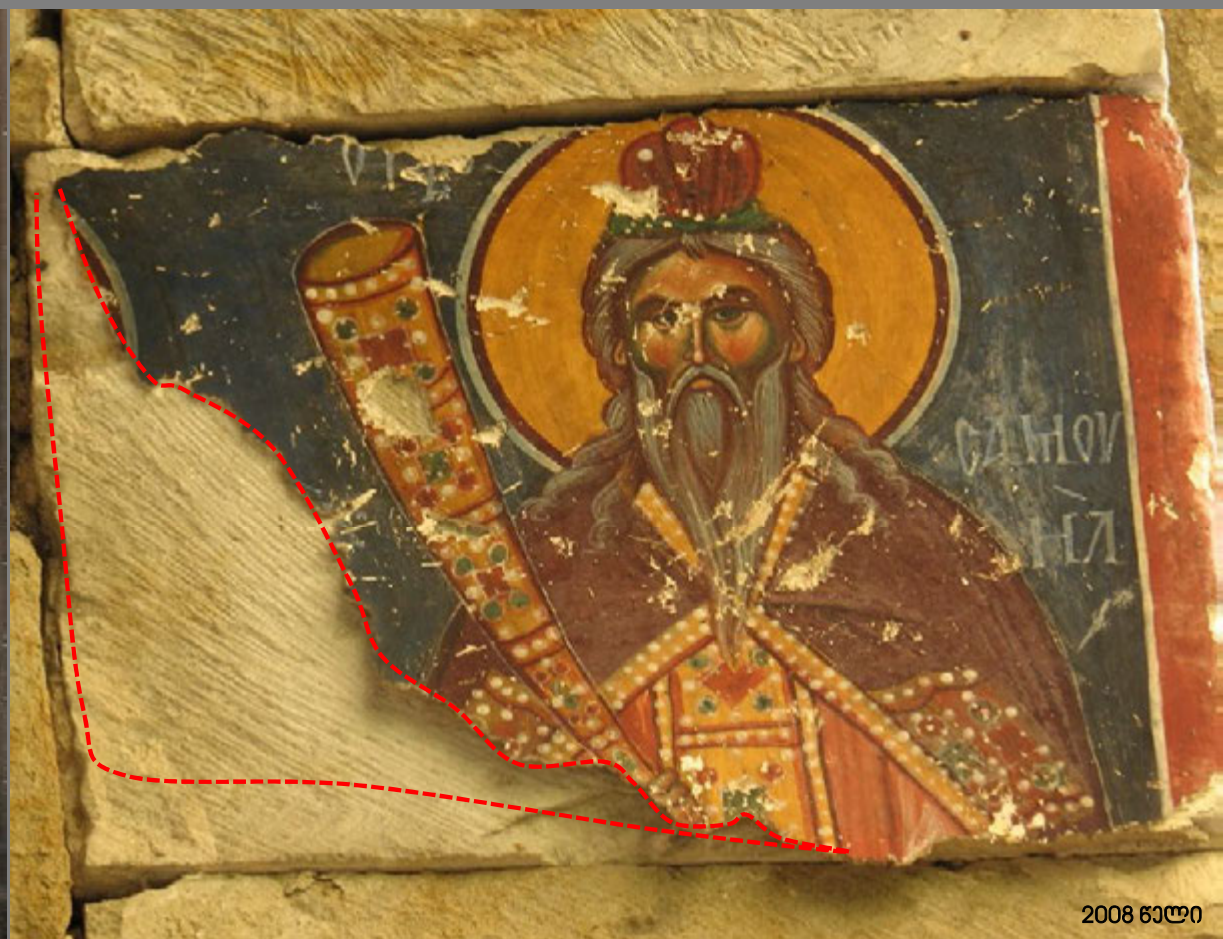
ვიზუალური დაჯივრებით,  
ფოტოგრაფი წარმოდგენილ ერთსა  
და იმავე გამოსახულებას შორის  
შინიშნება მცირედი დანაზარგი.

დაპარგულია ჟონქი  
წარმოდგენილი  
ღვთისმშობლის სახის  
დიდი ნაწილი  
(აღნიშნულია წითელი  
წყვებითი ხაზით)

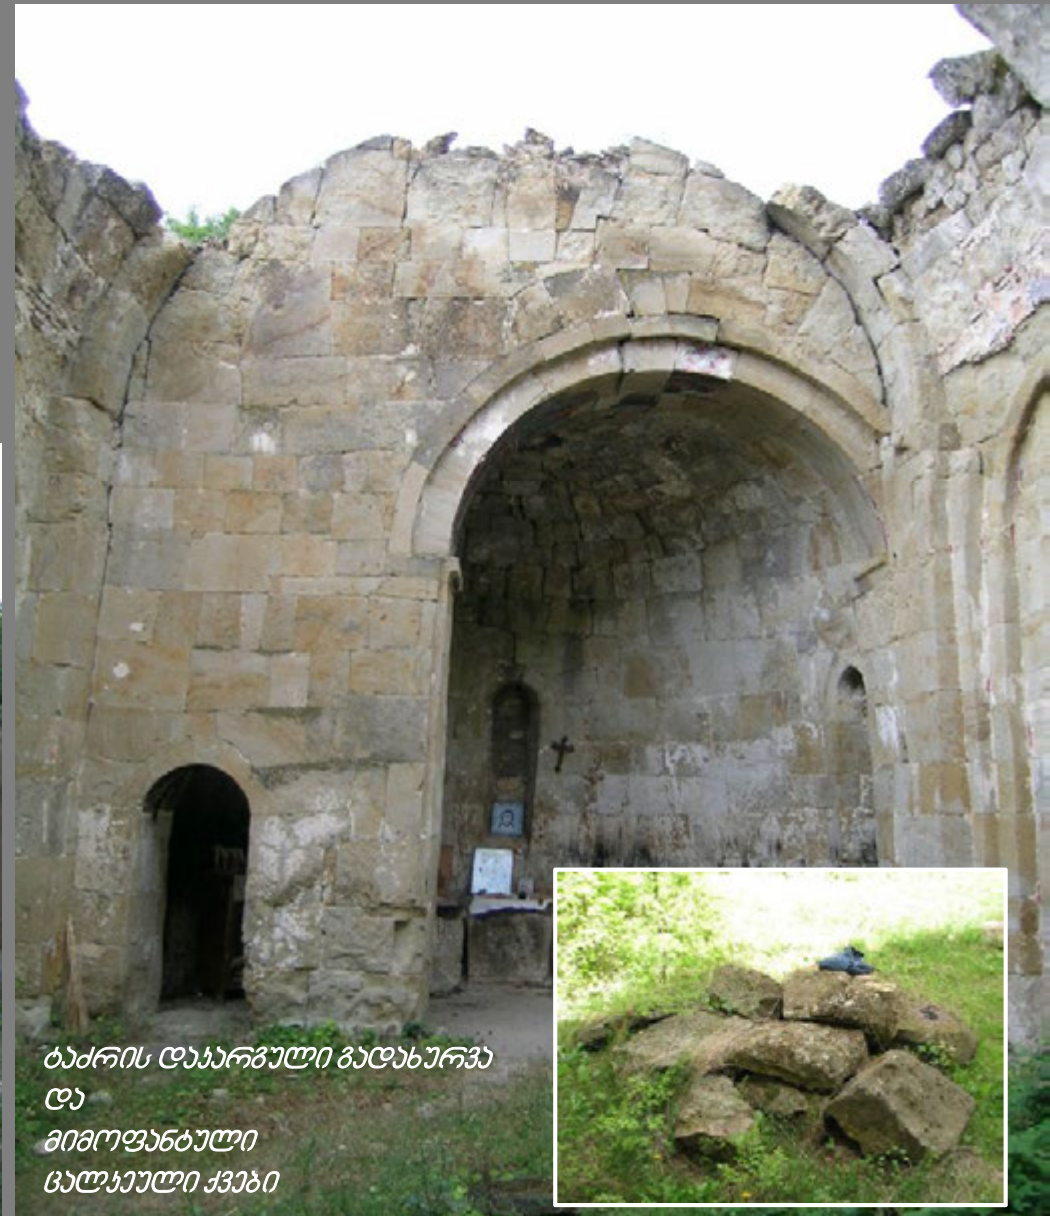
ბაძრის მოსაზირაქეთაბელი ქვაბის ღანაქარგი, საღაფ გამოჩნდა ქვის სტრუქტურა (ღულაბი)

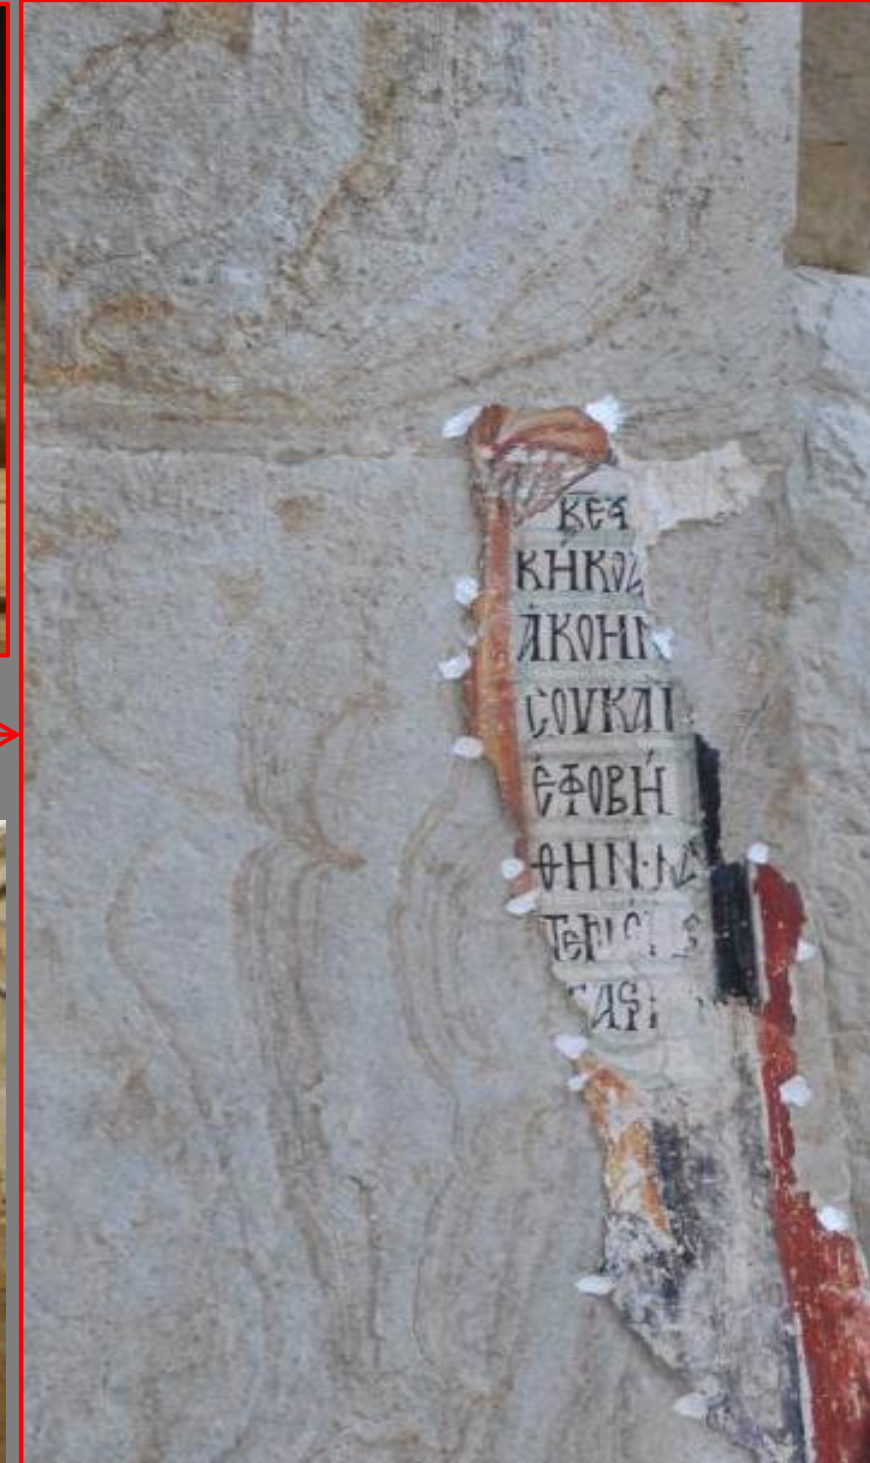
### ფერისცვა

ტენიანობის გამო ზედაპირის გაშუქება,

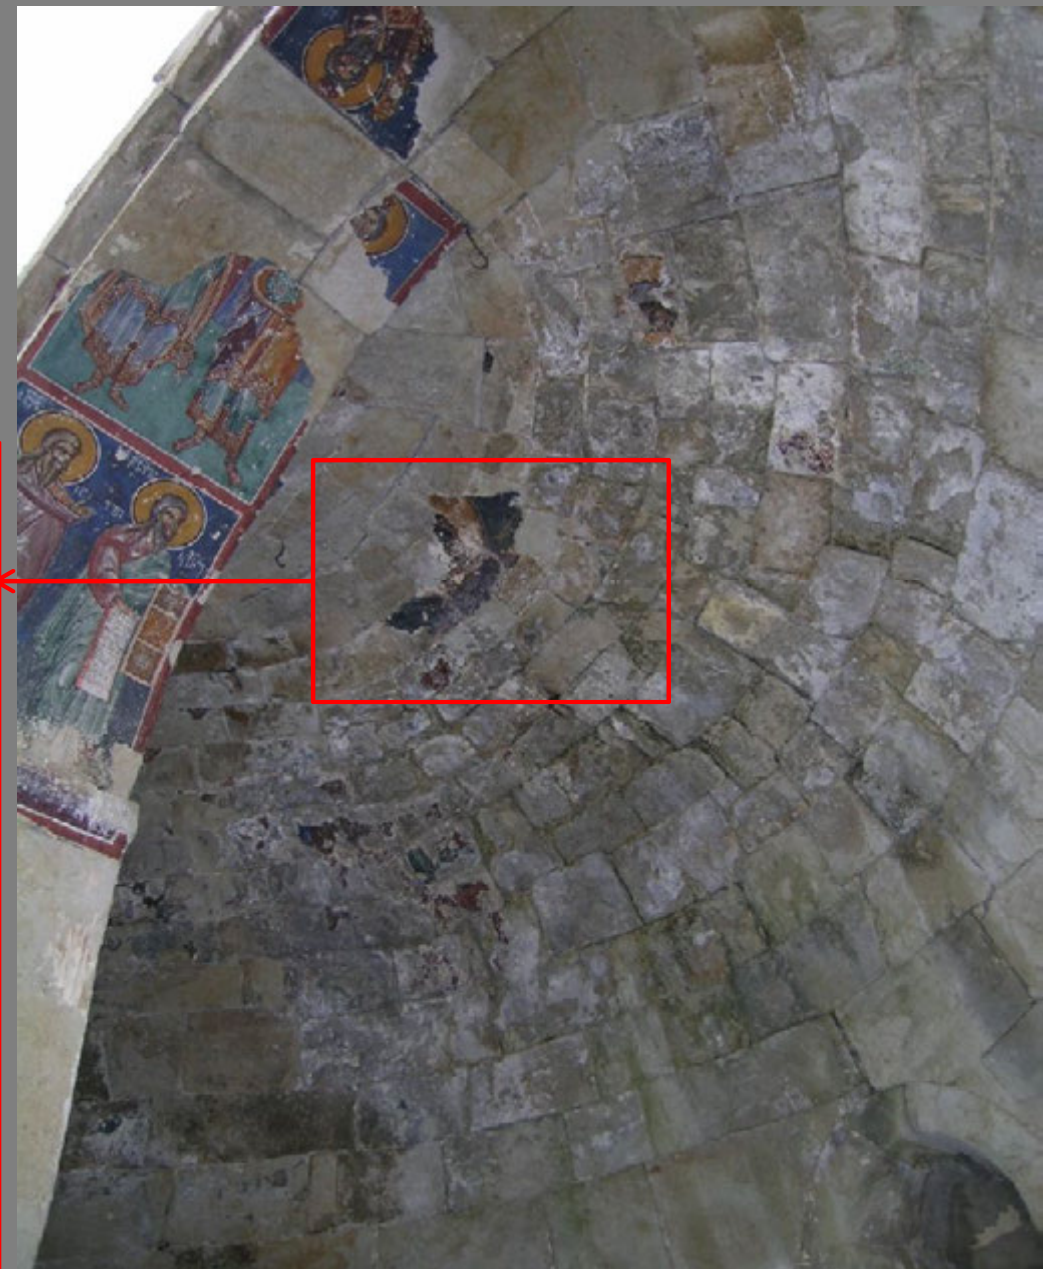
### გამომარილვა

ზედანირჟა არსებული მოთეთრო ფხვნილისებური ქრისტალები, ძირითადად მავრივი არ არის.

გამომარილვა ქვის ფოროვანი სტრუქტურიდან მარილით გაჯარებული წყლის აორთქლება, ან ქვისგან დამოუჩიდაბალი სხვა მარილნარმოქმნელი ფაქტორების (მაგალითად ცემენტის, ან ორგანულის) არსებობა.

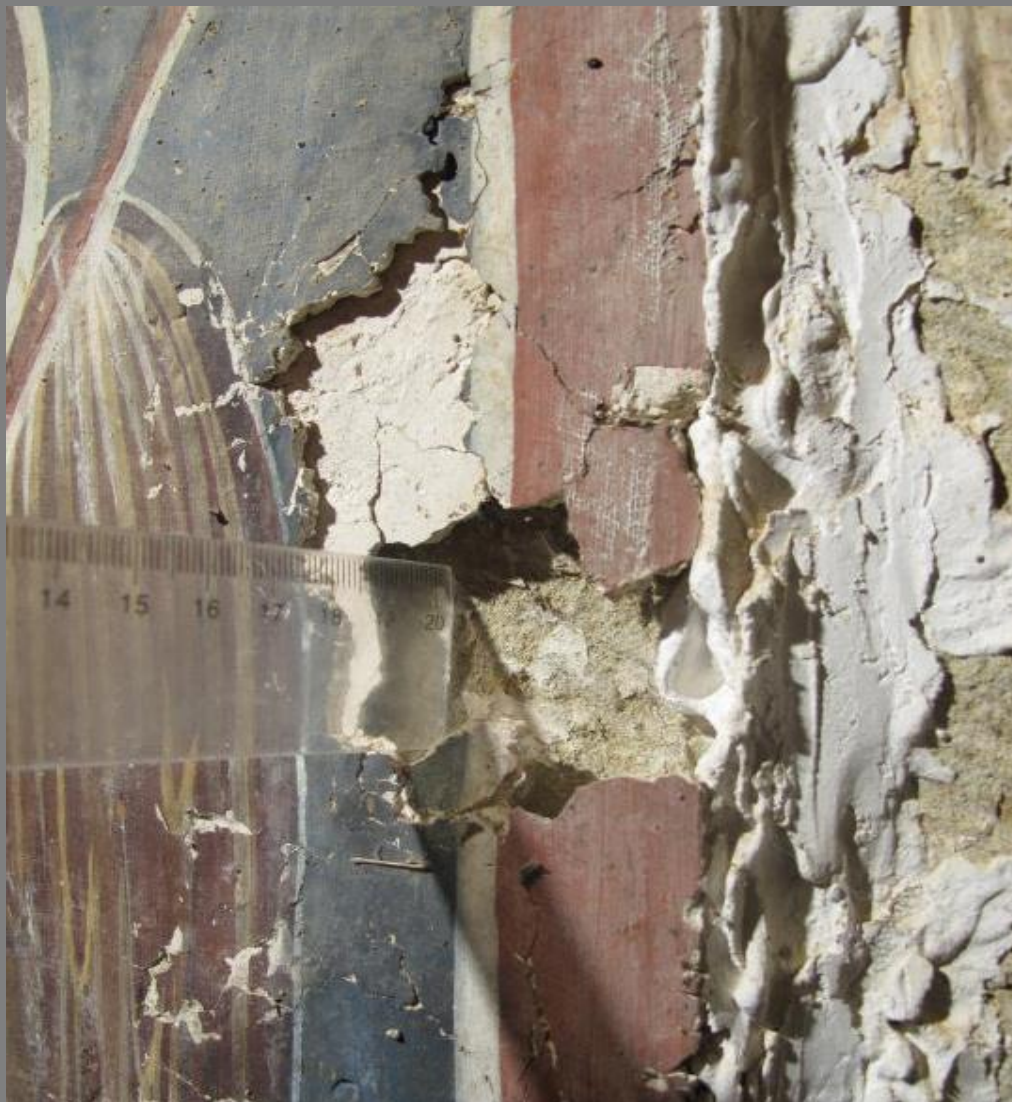
ნაღების არსებულ დაზიანებას შორის ყველაზე მძიმეა დელაინაციის პრობლემა.

დარჩენილი ნაღების ფრაგმენტები თითქმის მთლიანად მოცილებულია საფუძვლს და საჭიროებს გადაუდებელ ჯონსონის.

ფოტოგრაფია  
მოყვანილია  
დელაინაციის  
საილუსტრაციოდ  
მხოლოდ  
რამდენიმე  
გაგალითი, თუმცა  
მთლიანი ნაღებია  
უსათი  
მდგომარეობით  
ხსიათდება.

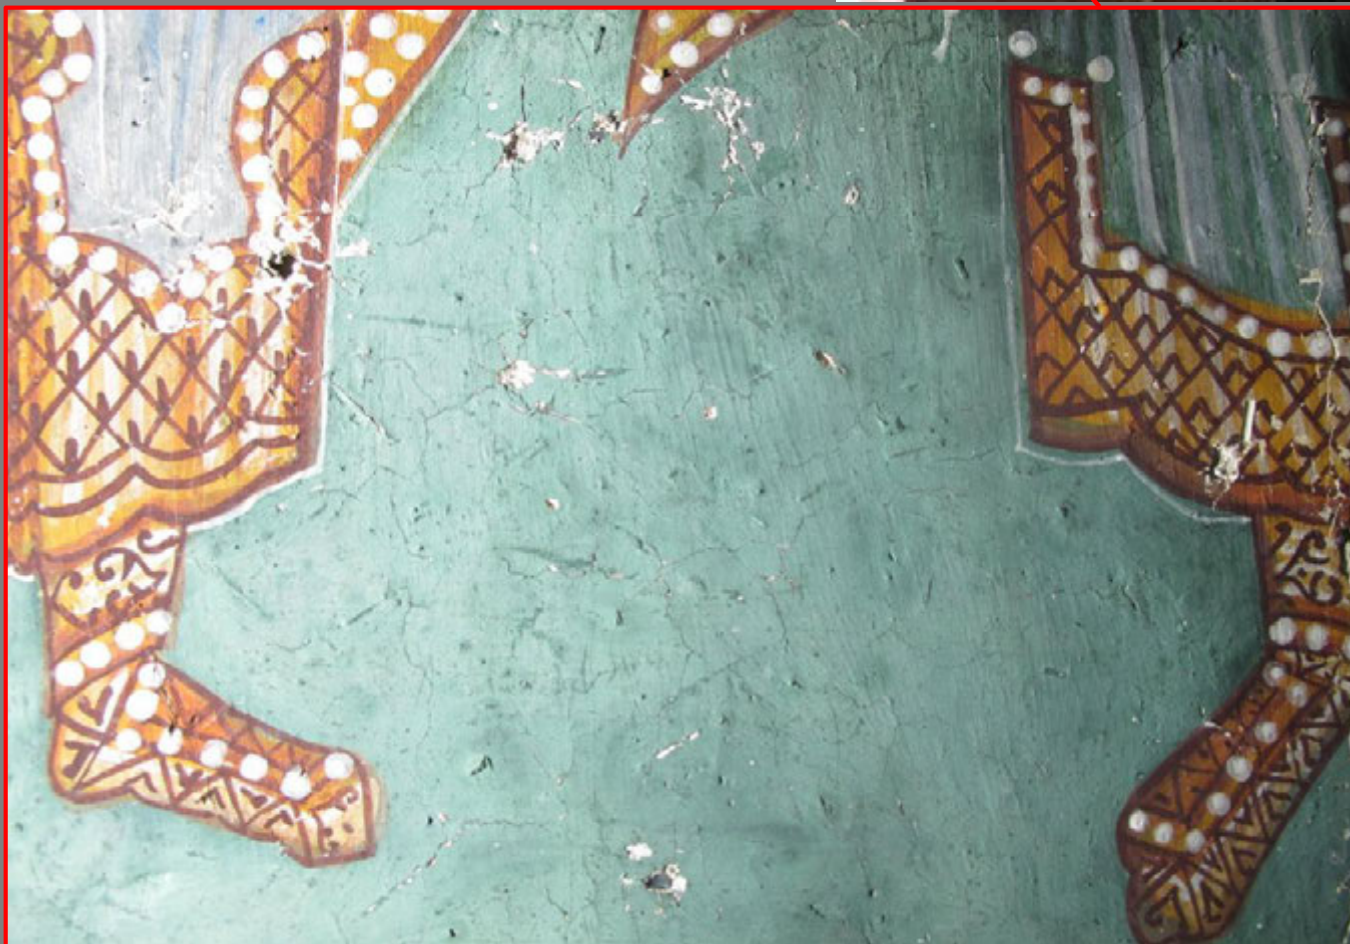
“სამების” სცენის ქვედა ნაწილში არის გზარი, რომელიც საფუძვლის ორი ქვის ბეჭეტის ადგილიდან მიუყვება ნელსონას. სავარაუდოდ ეს გზარი ბაქონიური არასტაბილურობით არის გამოწვეული (საფუძვლის ქვაბი მოძრაობს).

არის ასევე წვრილი გზარები ნელსონის მთელ ზედაპირზე, რაც სავარაუდოდ თვითონ ბათქაშის დატენიანება-გამოშრობის ციკლის შედეგია.

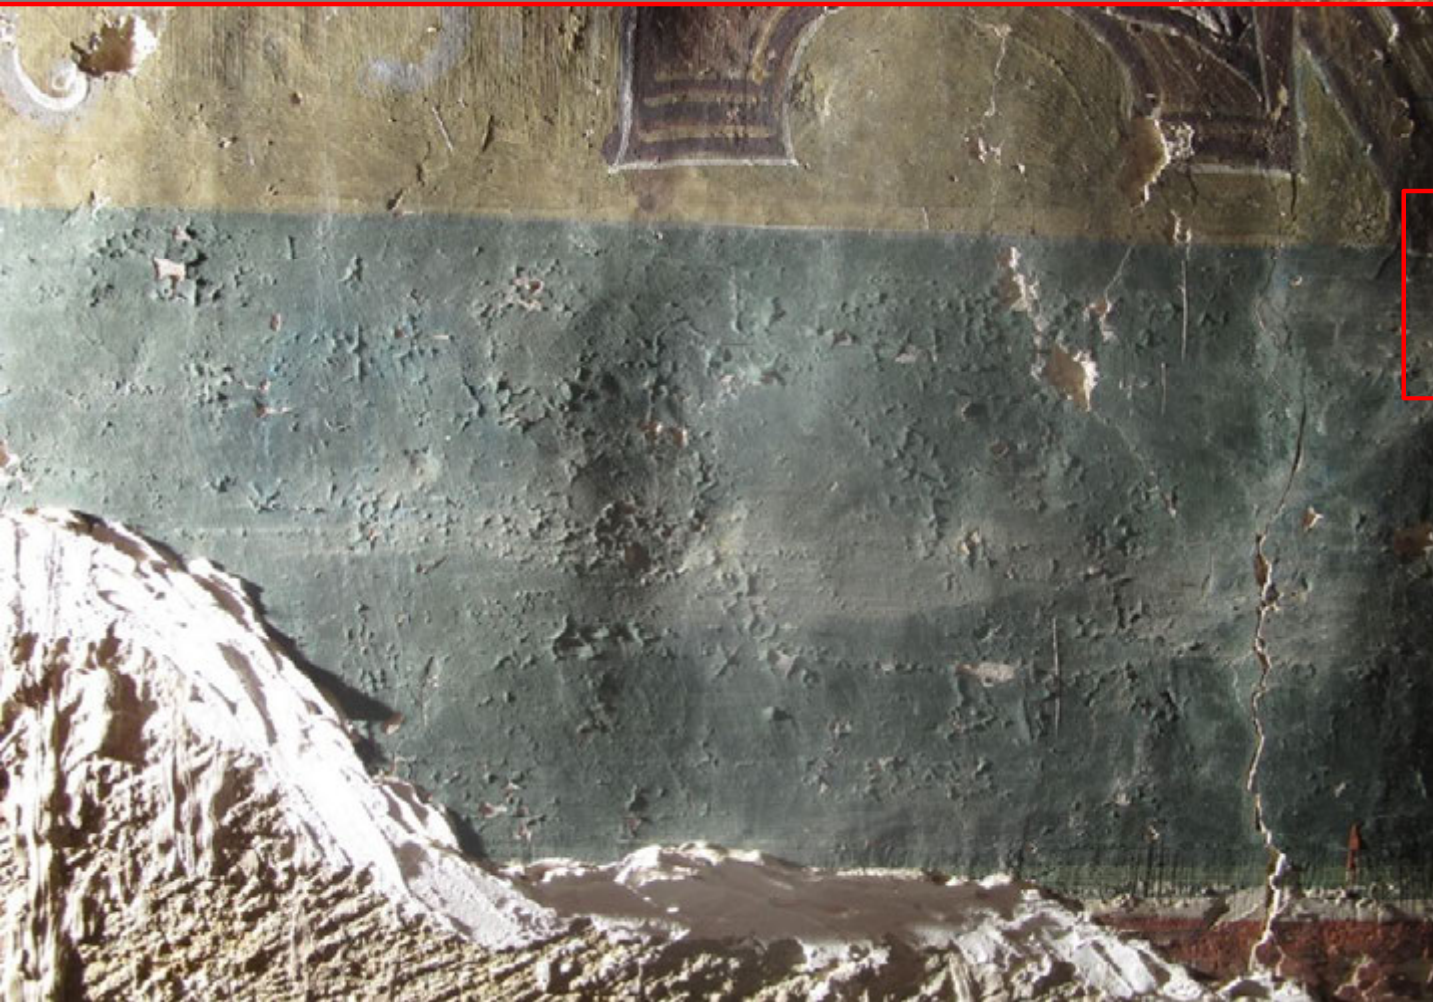
მხატვრობის ფანის აქარცლა შეიძლება მგვანე ფონის  
აღვილაში.

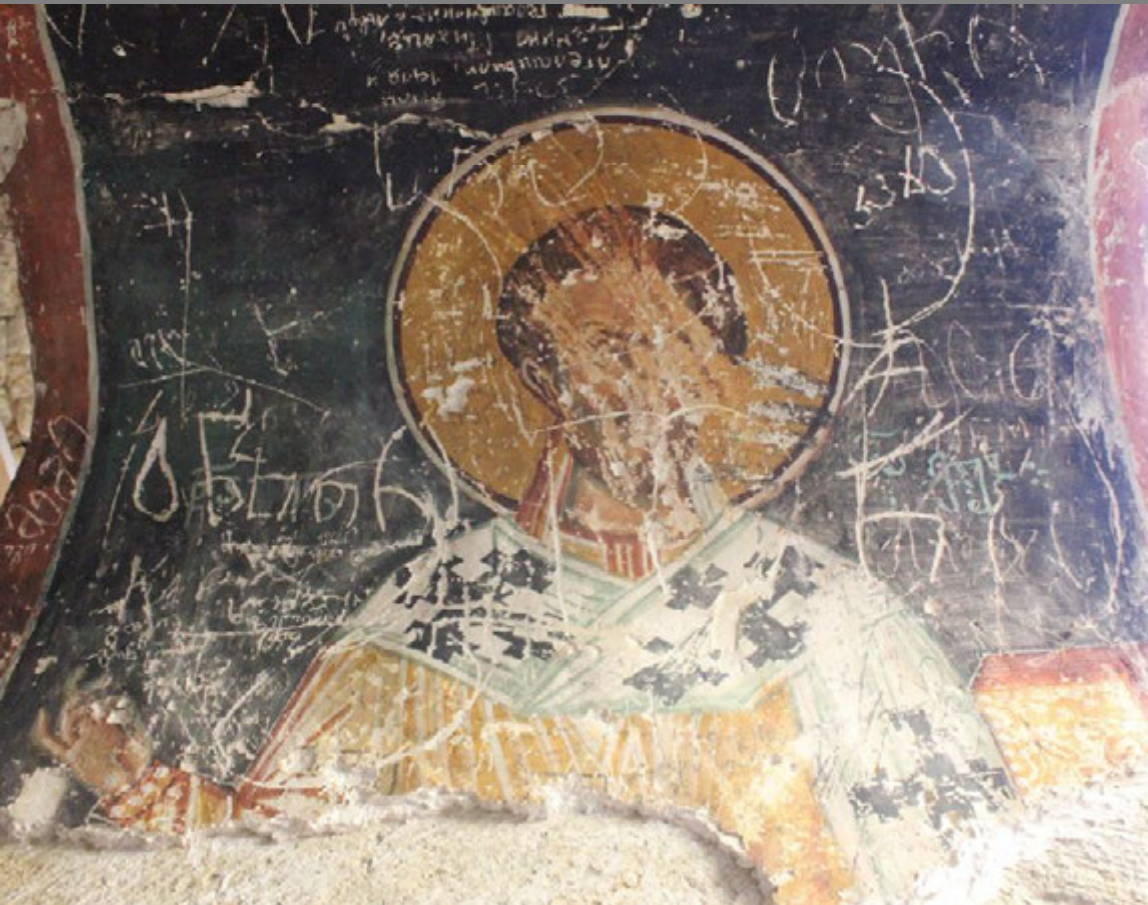
### ფარდული ფანის დანახარგი

მხატვრობა ჰვდებათ დიდი და მცირე ზომის საღებავის ფანის სრულ და ნაწილობრივ დანახარგს. ზემოქანელი მხატვრობის საღებავის ფანა მთლიანობაში ჯარ მდგომარეობაშია, ნახლებად დაზიანებული და სახეცვლილი.

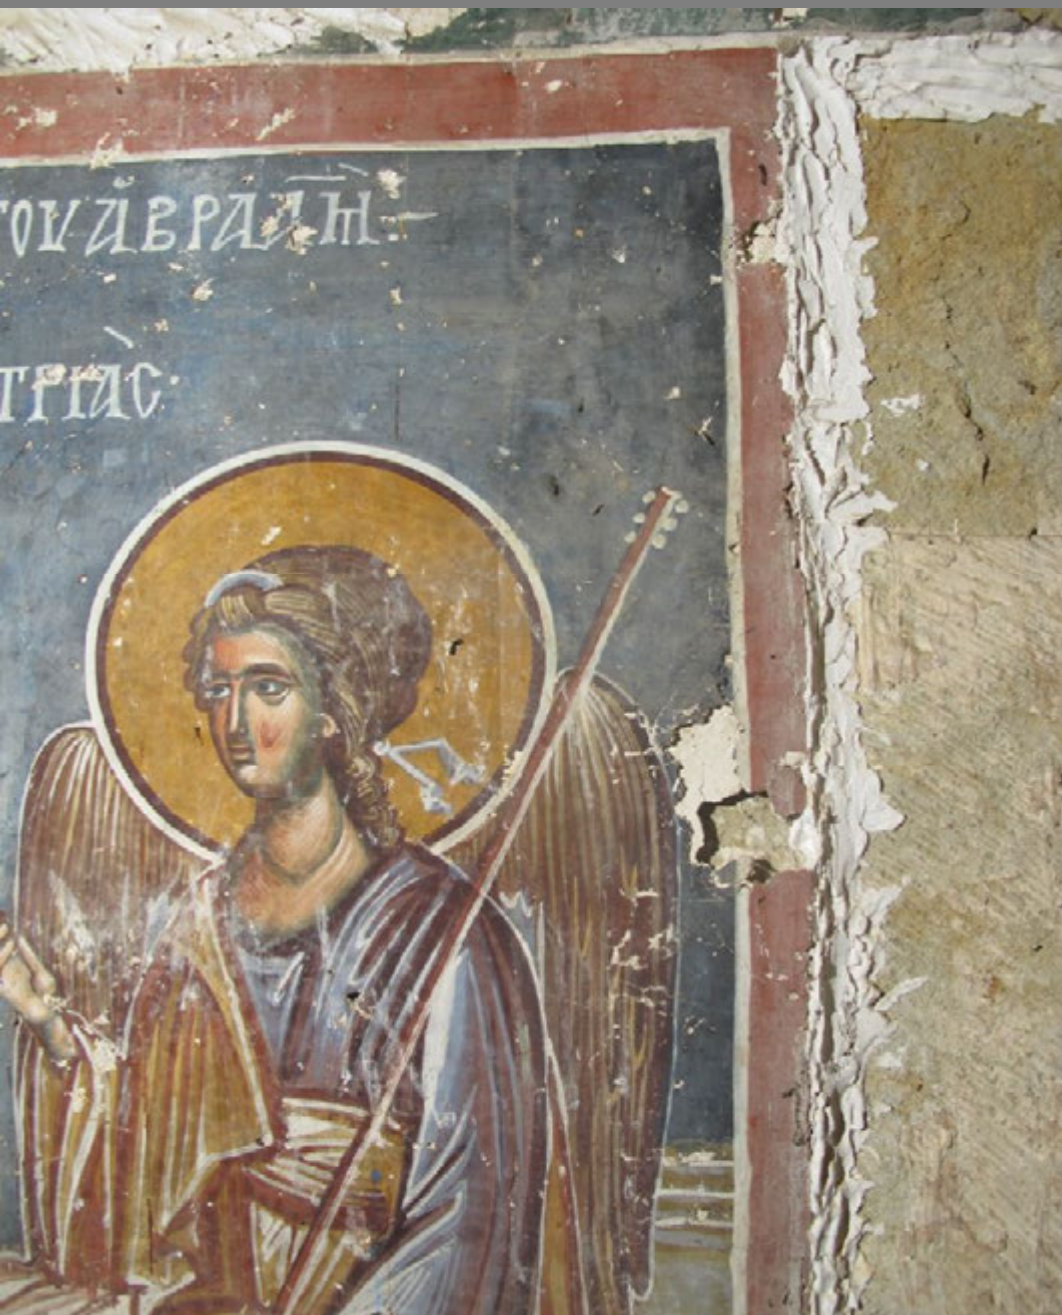
# მხატვრობის მოხსნის ქვალი

მხატვრობის მოხსნილი არაუბი ამთხვევა წარმოდგენილი სცენების ზიდავას. მხატვრობა მოხსნილია ჰორიზონტალურ და ვერტიკალურ არაუბად.

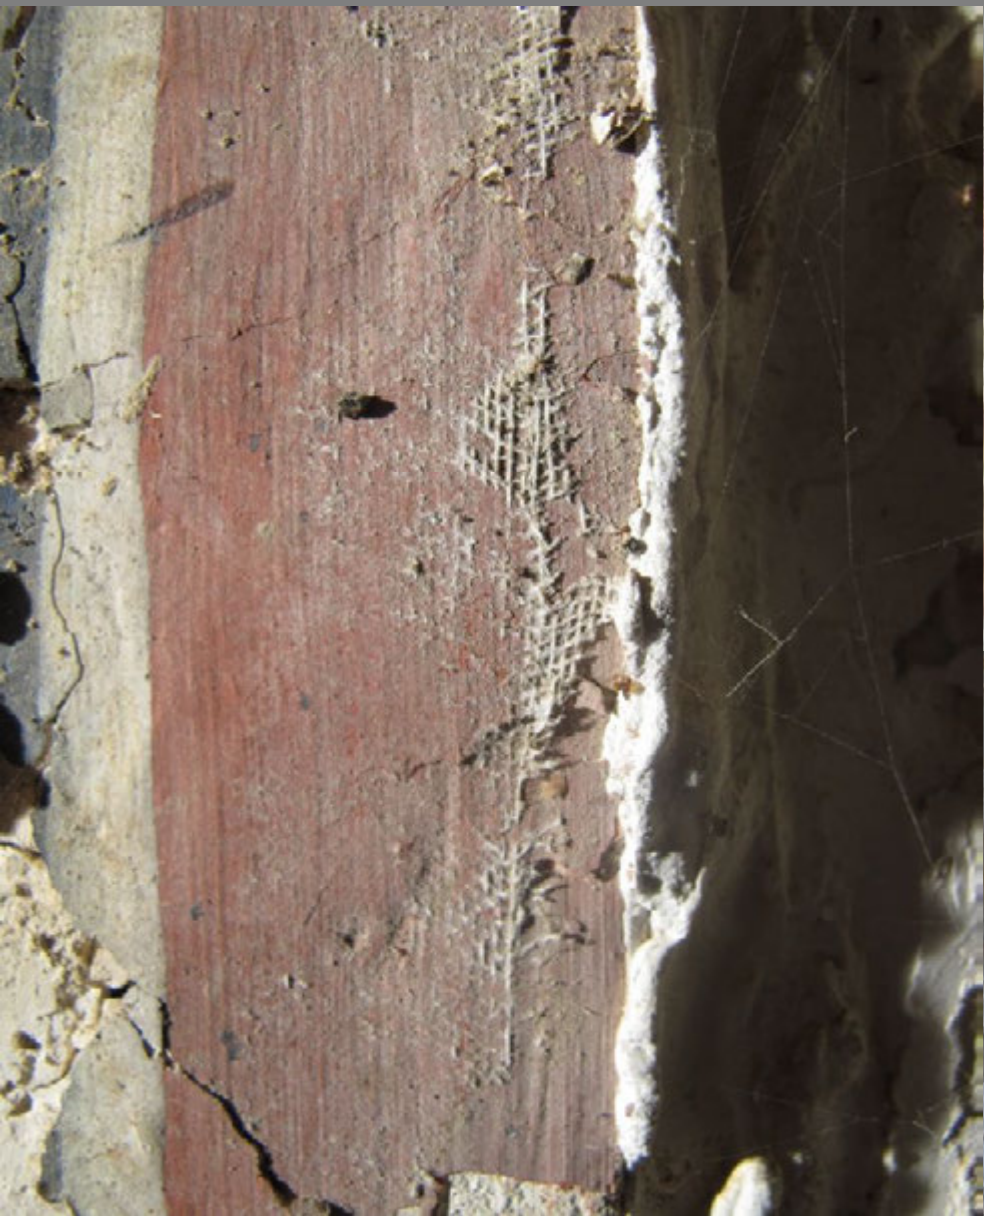
## მხატვრობის მოხსნის ახალი

შემორჩენილი მხატვრობის ჯიქაბები, მოხსნის პროცესის დროს მხატვრობის დაზიანების დასაცავად, გამოყენებული მარლა, მხატვრობის ჯიქაბები ასევე შემორჩენილია მარლას შედეგად დატოვებული ზედაპირული ახალი.

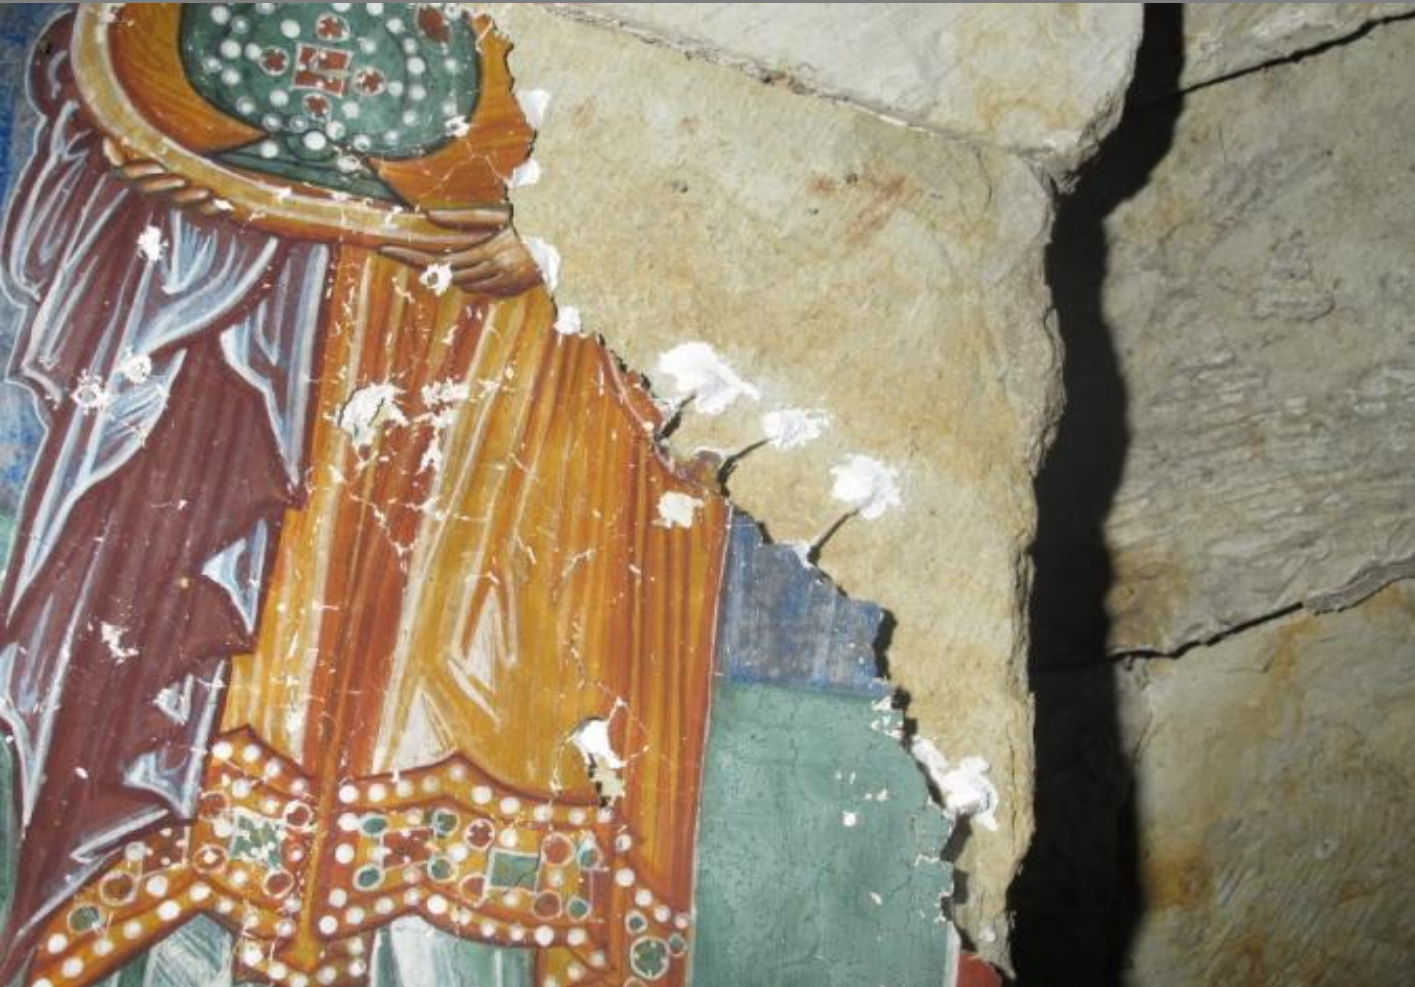
## წერტილოვანი გამაგრება

მხატვრობის ისეთ არეებს, რომელთა მდგრადობა არ არის სტაბილური ( განსაკუთრებით თაღები, სტაფეალები, სახეობი მოტივები, საფეხების ფენები) ახლო წარსულში მოხდა წერტილოვანი, დროებითი გამაგრება.
