ქ. თბილისი, ჩუღურეთის რაიონი, ანდრია გენაშვილის ქუჩა №16-ში  
აღსებული დაფინანსებული საცხოვრებელი სახლის ადრენა-ბამბრების  
პროექტი

კონსტრუქციული ნაწილი

პროექტი მოიცავს ქ. თბილისში, ჩუდურეთის რაიონში, ანდრია ბენაშვილის ქ. №16-ში მდებარე აგარიული საცხოვრებელი სახლის დაზიანებების კვლევას და ანალიზის საფუძველზე შენობის აღდგენა-გამაგრების კონსტრუქციული ღონისძიებების დასახვას.

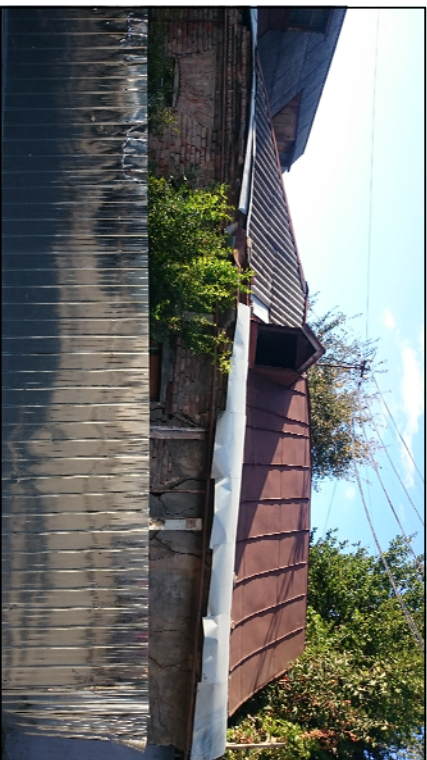
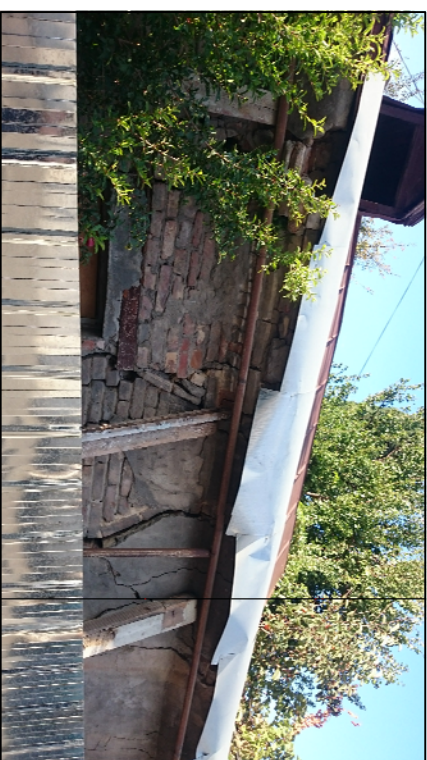
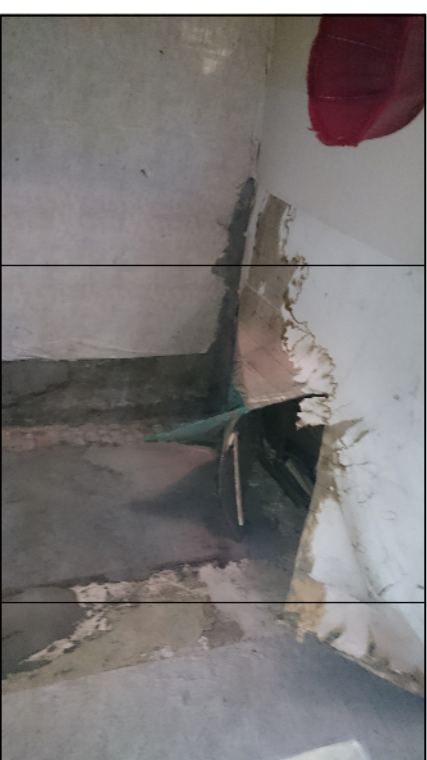
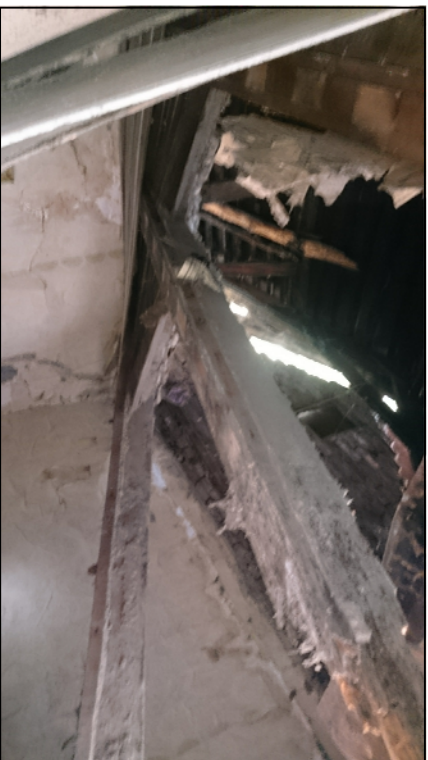
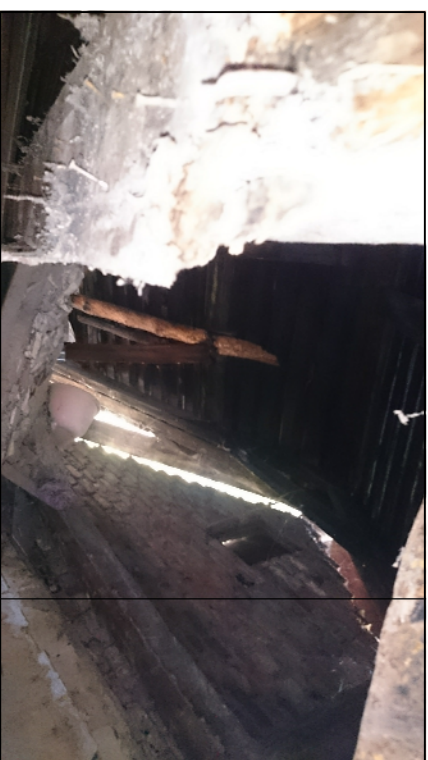
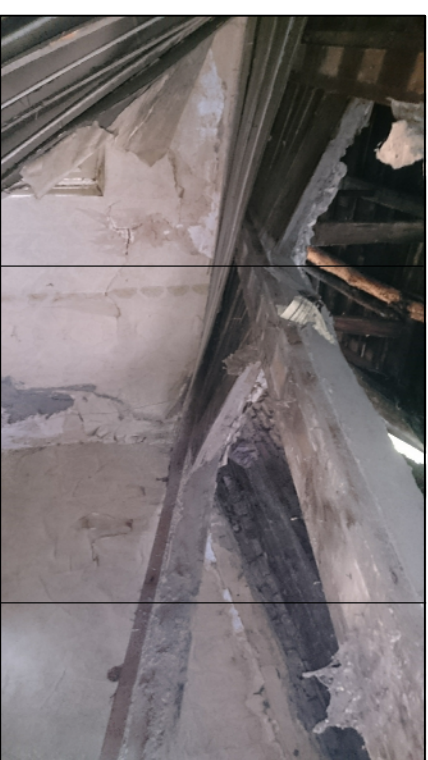
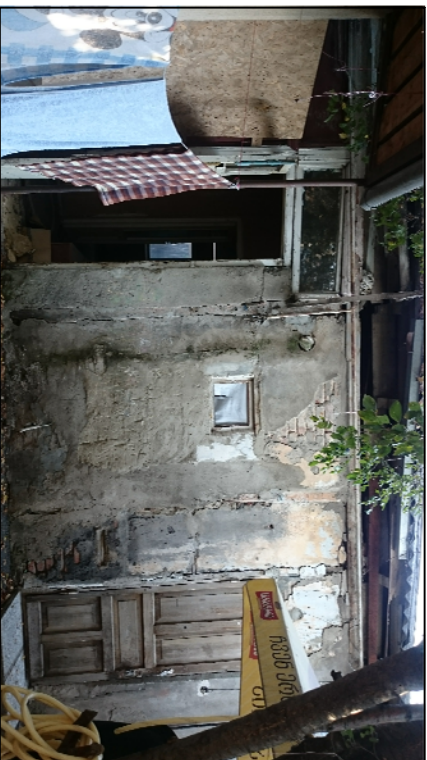
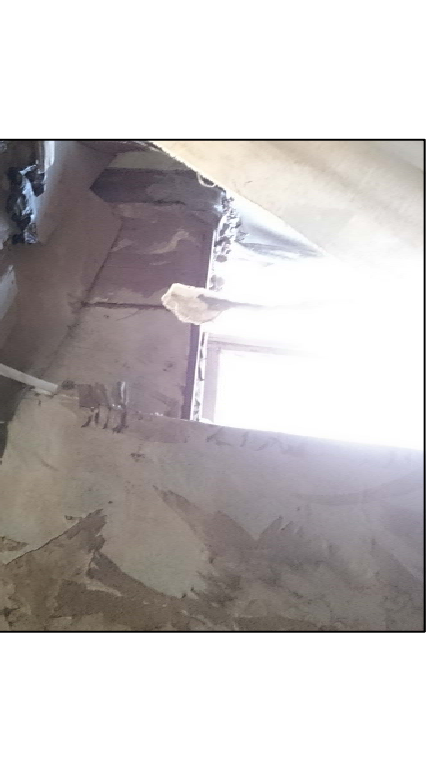
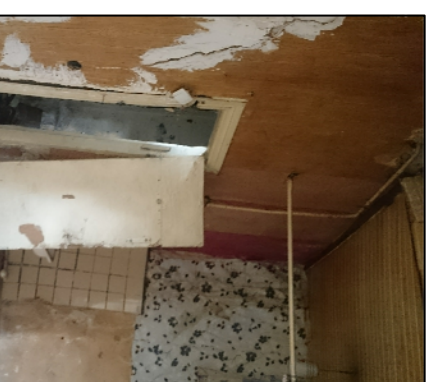
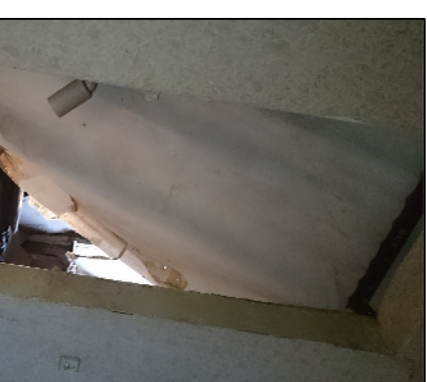
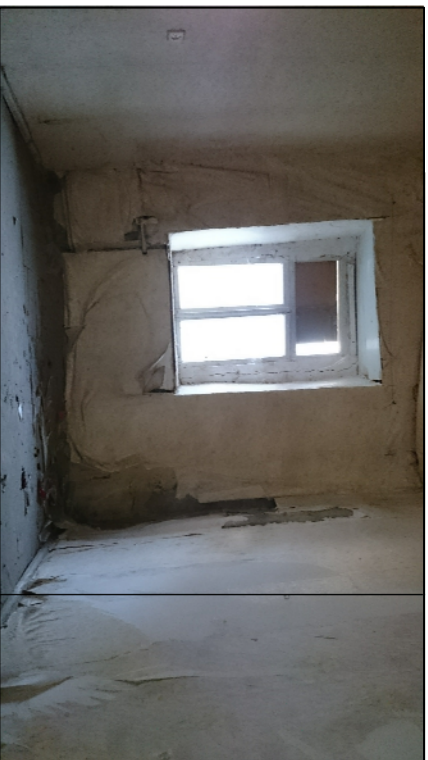
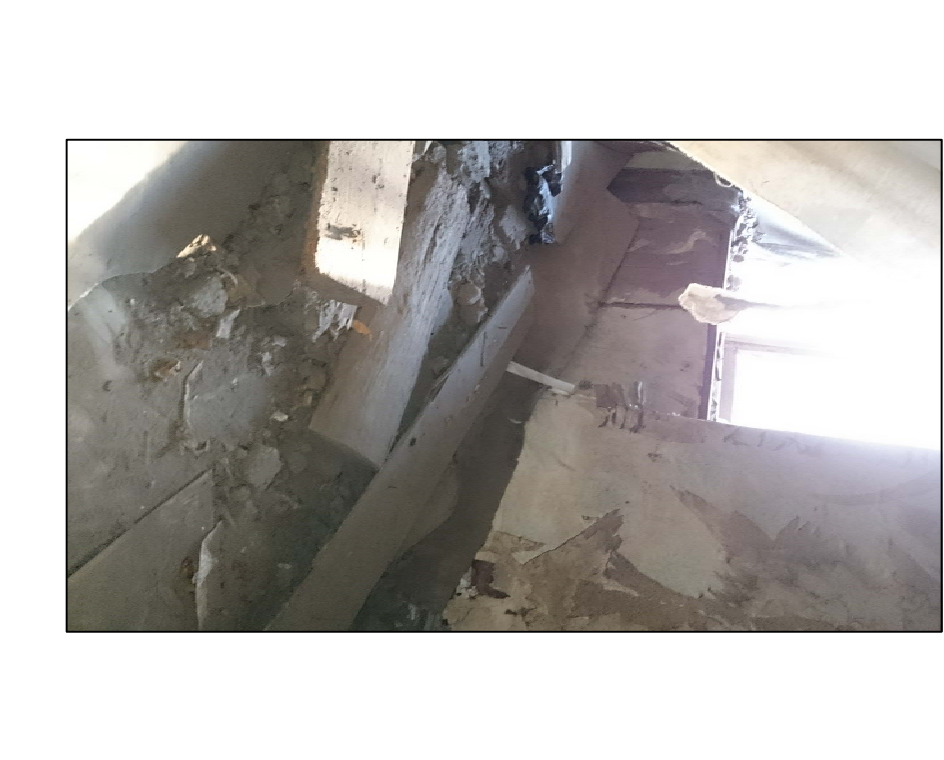
შენობის მზიდი კედლები აშენებულია წითელი აგურისაგან, ხოლო ტიხრების ნაწილი მოწყობილია თეთრი სილიკატური აგურისაგან. მზიდი კედლები 20-30 სმ-ით არის გადახრილი ვერტიკალიდან, დარღვეულია მათ შორის კაშმირი და თეთონ კედლებზეც შეინიშნება რღვევა. ფასადის მზიდი კედელი ხის მბრჯენებით არის დროებით გამაგრებული და საფრთხის შემცველია. სართულის გადახურვა შესრულებულია ხის კოჭებზე მოწყობილი შეფიცვრით. ხის კოჭები დამბალია და უვარებისა ექსპლუატაციისათვის. ამჟამად გადახურვის (ჭერის) ნაწილი ჩამოშლილია. სახურავის ნაწილი შესრულებულია თუნუქის ბურვილისაგან ხის შეფიცვრაზე, ნაწილი კი აზბესტოცემენტის შიფერისაგან, რომლებიც ასევე ამორტიზირებულია და საჭიროებს შეცვლას. მზიდ კონსტრუქციებად გამოყენებულია ხის ნივნივები, რომლებიც ექრდნობა ხის მაუერლას.

შენობა დაფუძნებულია თიხნარ გრუნტებზე. საინჟინრო თვალსაზრისით გრუნტი დამაკმაყოფილებელია როგორც შენობა-ნაგებობის ფუძე. შენობის დაზიანებები ძირითადად გამოწვეულია საძირკვლებში ატმოსფერული ნალექებისა და დაზიანებული კომუნიკაციებიდან (წყლის და კანალიზაციის ქსელი) წყლის მოხვედრის შედეგად ფუძე გრუნტის დასველებისა და გამორეცხვის გამო, ნაწილობრივ კი (უხარისხო) სამშენებლო მასალის სიძვლის გამო. გადახურვისა და კედლების ხშირი დასველების გამო გამოფიტულია აგური და მისი შემკავშირებელი დუღაბი, გადახურვისა და ანტისეისმურ სარტყელებად გამოყენებული ხის კოჭები დამზალია, დაზიანებულია ნაღესი და მისი დიდი ნაწილი ჩამოცვენილია. ქუჩაში გამავალი წყლისა და კანალიზაციის ქსელი ამჟამად მოწყვრიბებულია. ხელახლა მოსაწყობის შენობის შიდა ქსელი. შენობის მზიდი კედლები, განსაკუთრებით კი ქუჩისპირა საფასადე კედელი ვერტიკალიდან საკმაოდ გადახრილია და დაწვებული აქვს რღვევა.

- მოხდეს აგარიული შენობის სახურავისა და კედლების დემონტაჟი;
- არსებული შენობის ადგილზე ნახაზის მიხედვით მოეწყოს რკინა ბეტონის წვრტილოვანი და ლენტური საძირკვლები;
