ფიტარეთის ტაძრის სამშენებლო  
მასალისა და კედლის მხატვრობის  
მდგომარეობის  
მულტიმედიური კვლევისა და  
კონსერვაციის საპროექტო  
დოკუმენტაციის მომზადება

სახვითი ხელოვნების ნიმუშთა  
კვლევის ცენტრი

სსიპ-საქართველოს კულტურული  
მემკვიდრეობის დაცვის ეროვნული სააგენტო

2019

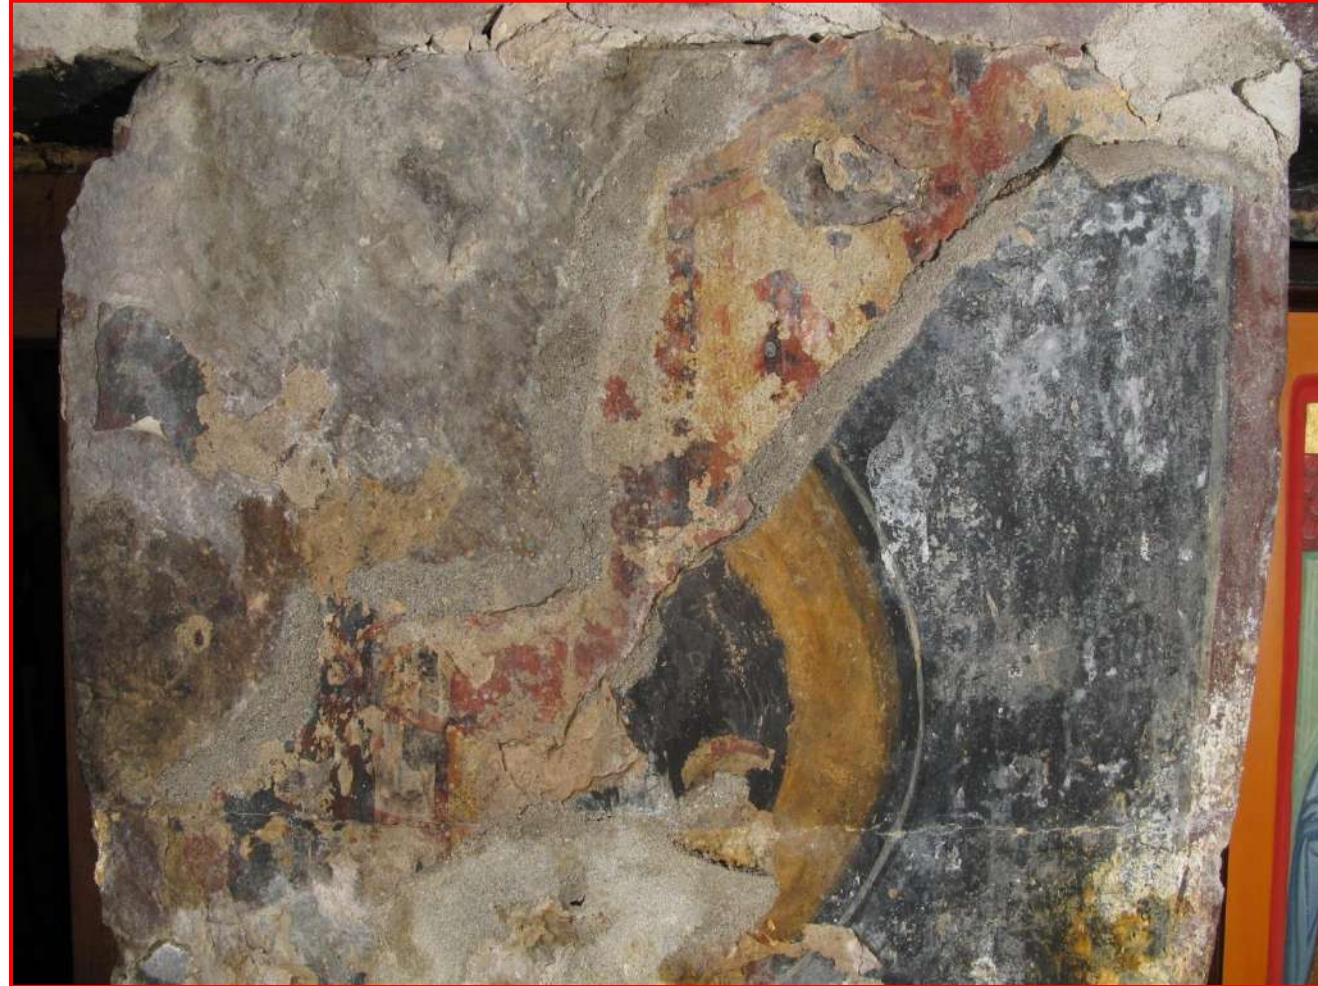
მრავალფენიანი კედლის მხატვრობის შემთხვევაში, როდესაც ნალესობის ზედა ფენის დაკარგვის შედეგად ჩანს ნალესობის (ზოგჯერ მოხატული) ქვედა ფენა ან/და ნალესობის ნაწილობრივი დაკარგვა, როდესაც აღარ არსებობს ბათქაშის ზედაპირი და ჩანს ნალესობის სტრუქტურა.

**ფოტო:** მარცხნივ: აღმოსავლეთ კედლის სამხრეთ ნაწილი, კონტექსტის ფოტო. მარჯვნივ: მაკრო ფოტო, სადაც კარგად ჩანს ნალესობის ნაწილობრივი დანაკარგი.

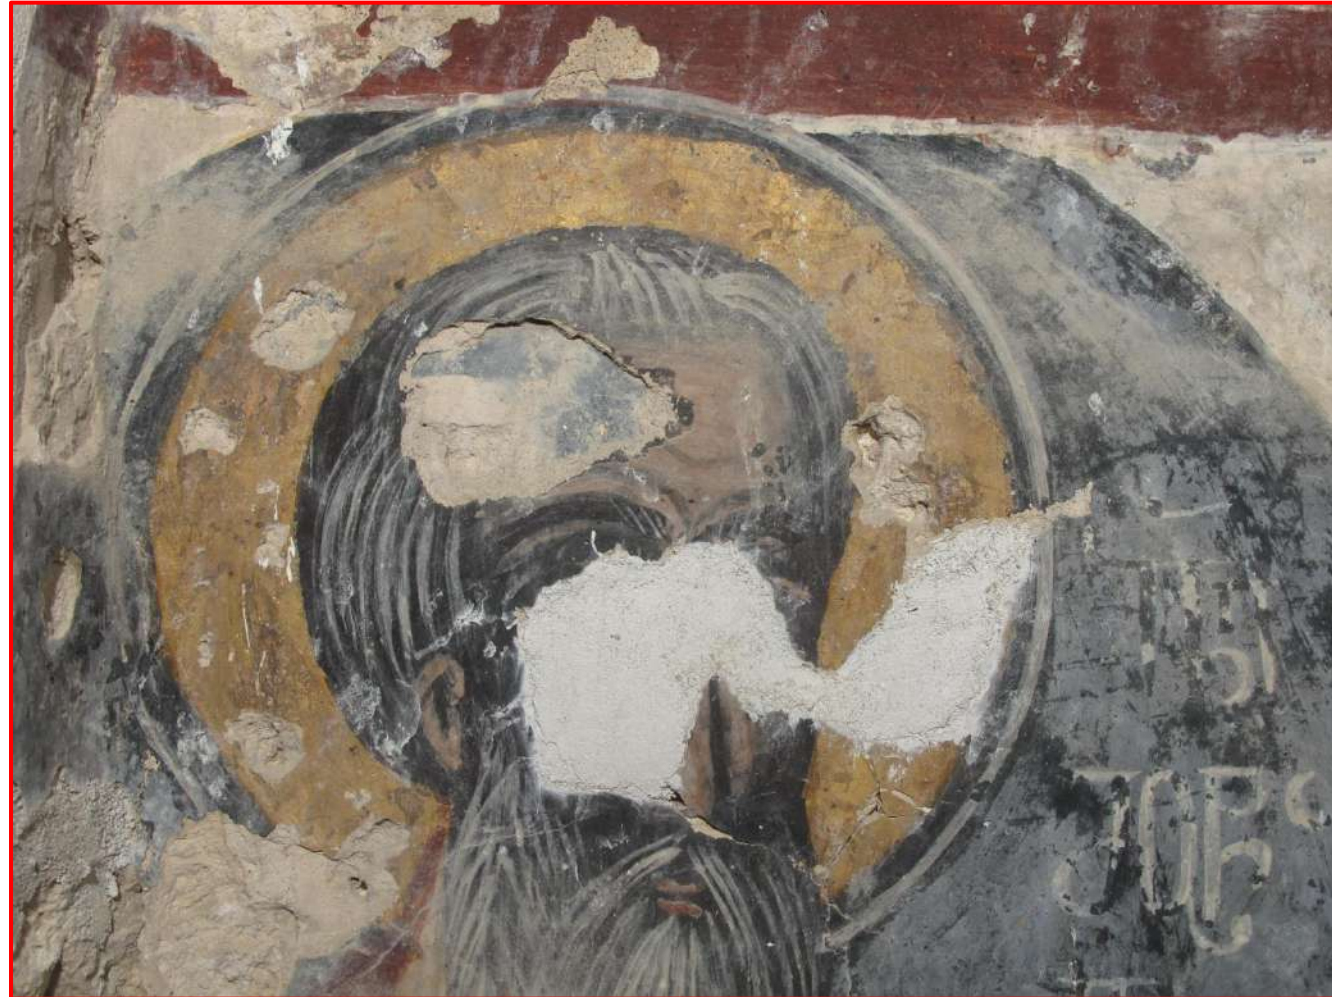
მრავალფენიანი კედლის მხატვრობის შემთხვევაში, როდესაც ნაღესობის ზედა ფენის დაკარგვის შედეგად ჩანს ნაღესობის (ზოგჯერ მოხატული) ქვედა ფენა ან/და ნაღესობის ნაწილობრივი დაკარგვა, როდესაც აღარ არსებობს ბათქაშის ზედაპირი და ჩანს ნაღესობის სტრუქტურა.

**ფოტო:** მარცხნივ: ჩრდილოეთ კედლის აღმოსავლეთ ნაწილი, კონტექსტის ფოტო. მარჯვნივ: მაკრო ფოტო, სადაც წარმოდგენილია ნაღესობის ნაწილობრივი დანაკარგი.

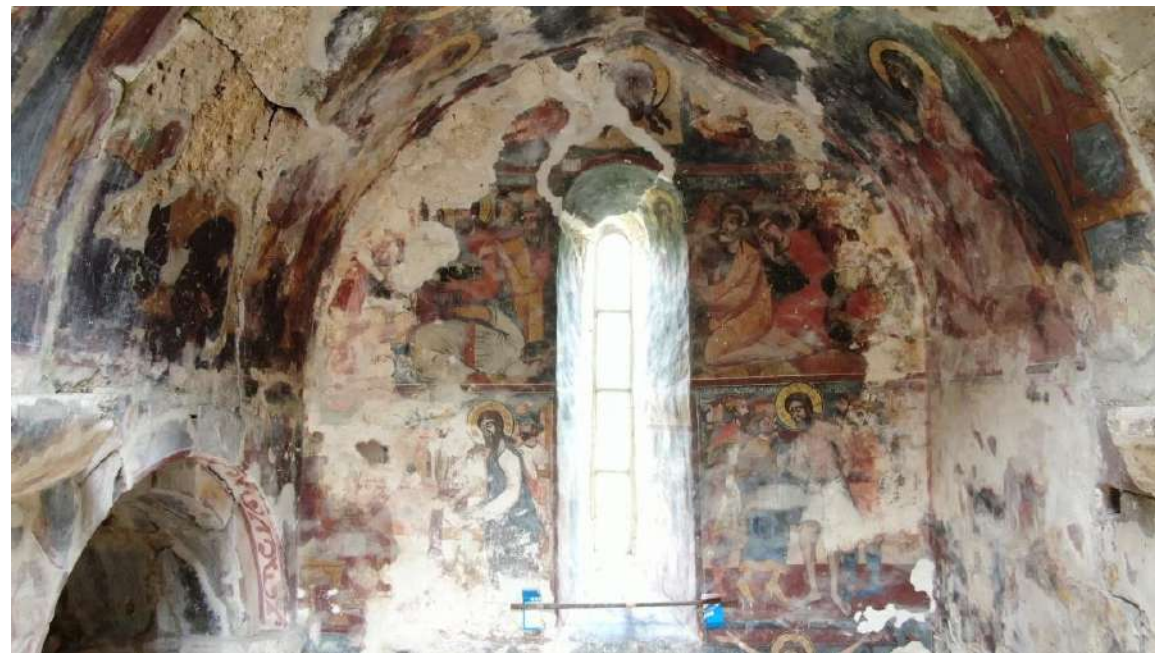
**ფოტო:** ჩრდილოეთ კედლის აღმოსავლეთ ნაწილი

ნაღესობის ფენის/ფენების დაკარგვა რის შედეგადაც ჩანს საფუძვლის ფენა.

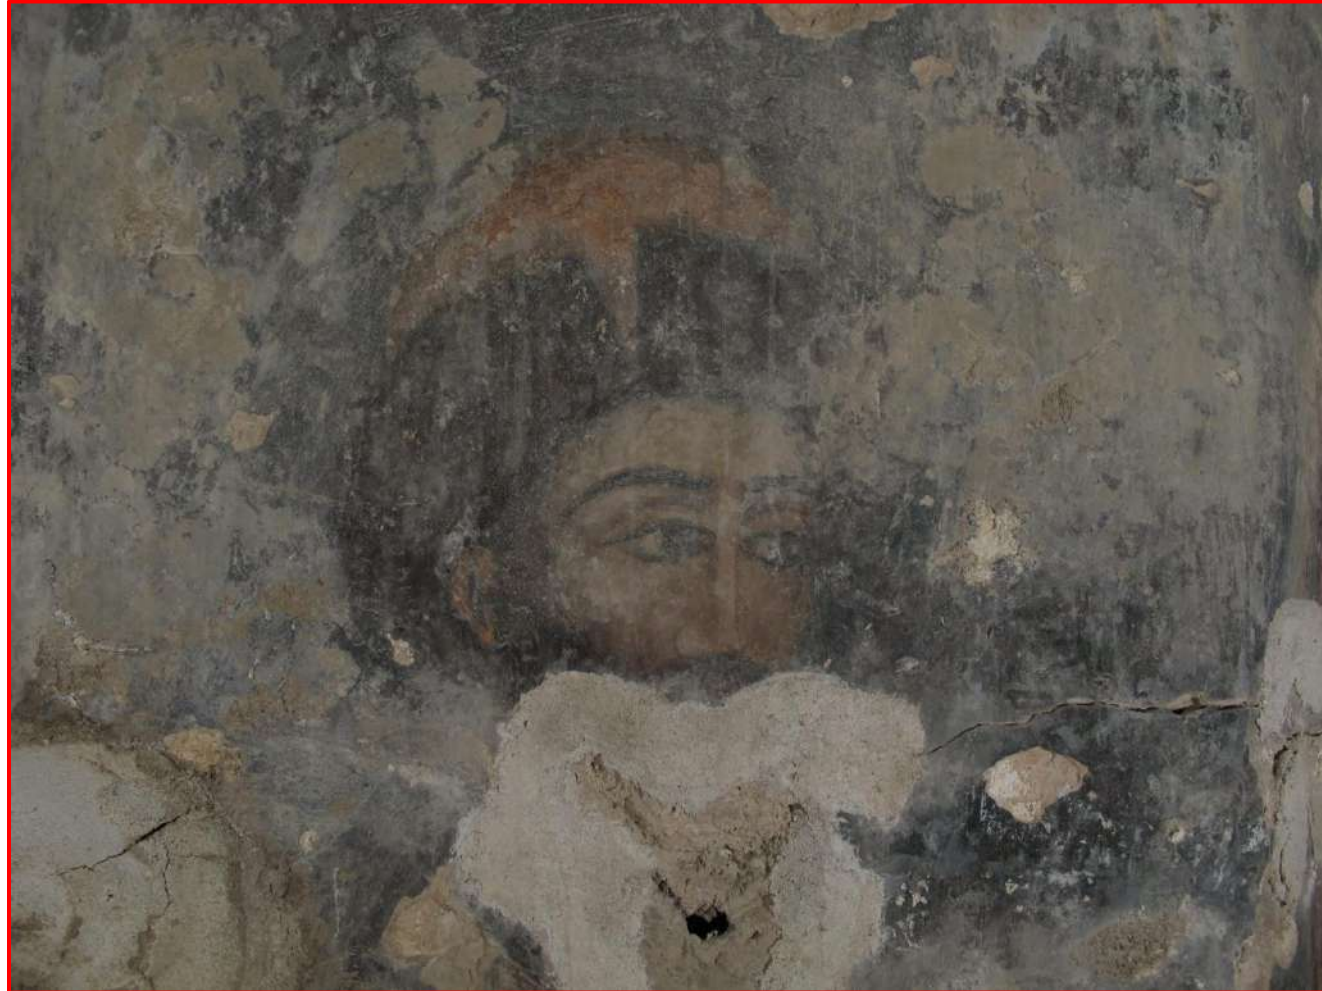
ნალესობის ფენის/ფენების დაკარგვა რის შედეგადაც ჩანს საფუძვლის ფენა.

**ფოტო:** მარცხნივ: ჩრდილოეთ კედლის აღმოსავლეთ ნაწილი, კონტექსტის ფოტო. მარჯვნივ: მაკრო ფოტო, სადაც წარმოდგენილია ნალესობის სრული დანაკარგი.

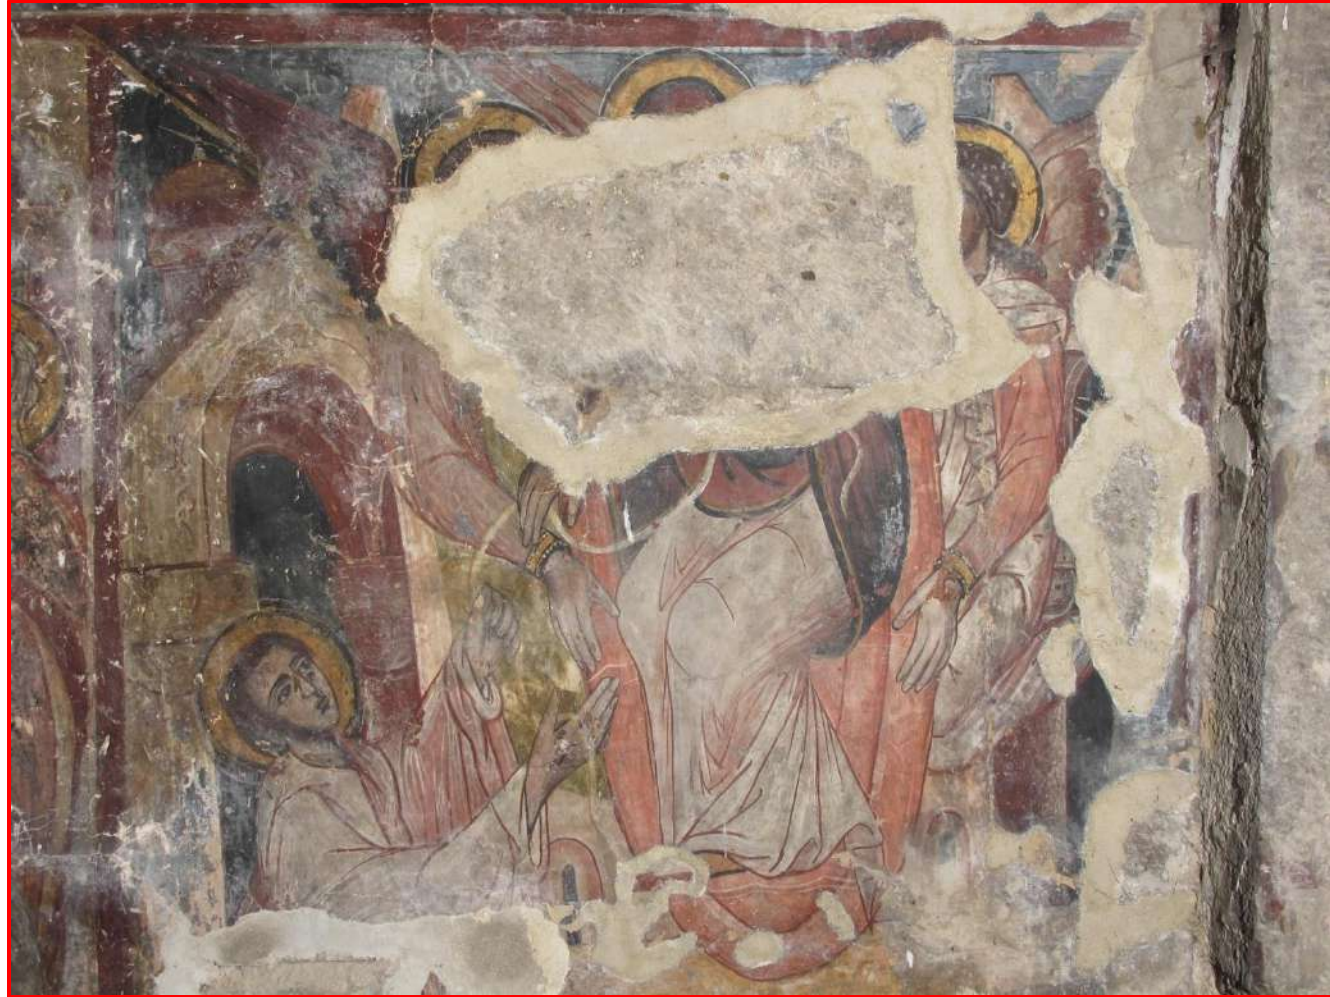
ნაღესობის ფენის/ფენების დაკარგვა რის შედეგადაც ჩანს საფუძვლის ფენა.

**ფოტო:** მარცხნივ: აღმოსავლეთ კედელის სამხრეთ ნაწილი, კონტექსტის ფოტო. მარჯვნივ: მაკრო ფოტო, სადაც წარმოდგენილია ნაღესობის სრული დანაკარგი.

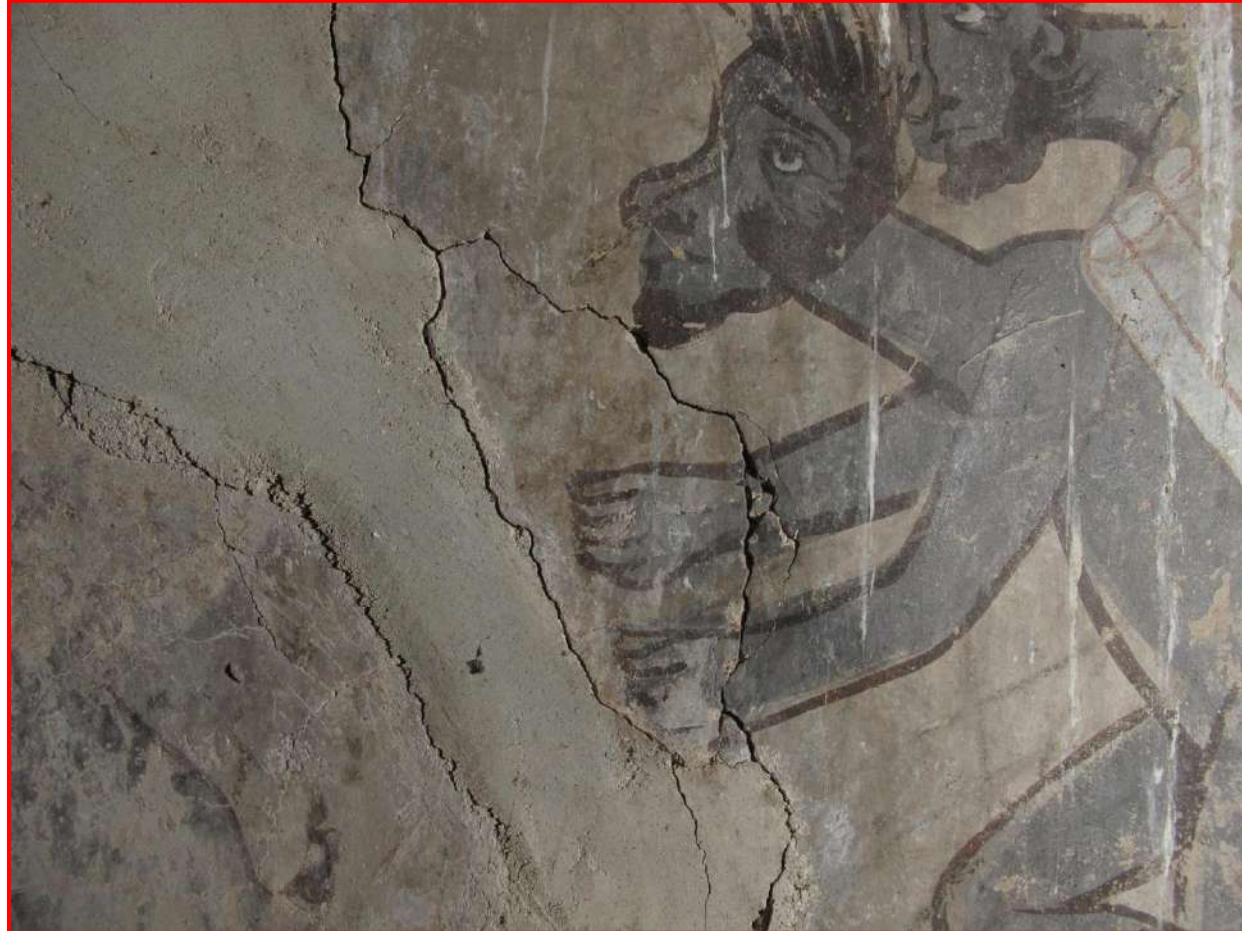
დიდი ზომის გახსნილი (დაახ. 0.5 მმ.) ბზარი კამარაში, რომელიც წარმოდგენილია საფუძვლის, ნალესობისა და ფერწერულ ფენებზე და დიაგნალურად მიუყვება ანგელოზის ფიგურას.

**ფოტო:** მარცხნივ: დასავლეთ კედლის ცენტრალური ნაწილი, კონტექსტის ფოტო მარჯვნივ: მაკრო ფოტო, სადაც კარგად ჩანს დიდი ზომის გახსნილი ბზარი.

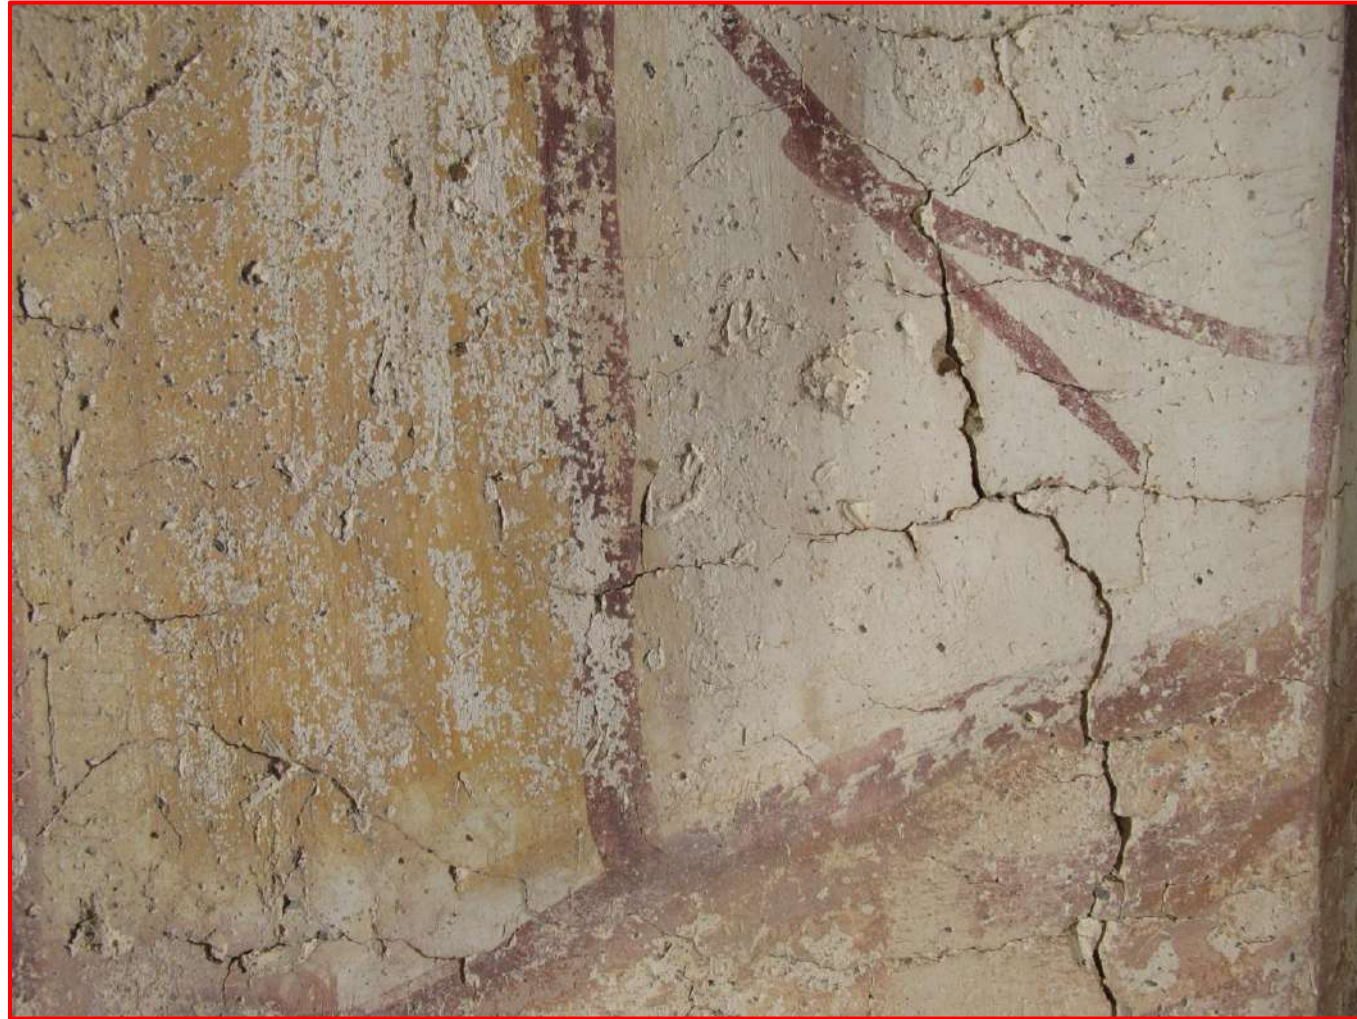
დიდი ზომის გახსნილი (დაახ. 0.5 მმ.) ბზარი კამარაში, რომელიც წარმოდგენილია საფუძვლის, ნალესობისა და ფერწერულ ფენებზე და დიაგნალურად მიუყვება ანგელოზის ფიგურას.

**ფოტო:** მარცხნივ: ჩრდილო აღმოსავლეთ ნაწილი, კონტექსტის ფოტო. მარჯვნივ: მაკრო ფოტო, სადაც წარმოდგენილია დიდი ზომის გახსნილი ბზარი.

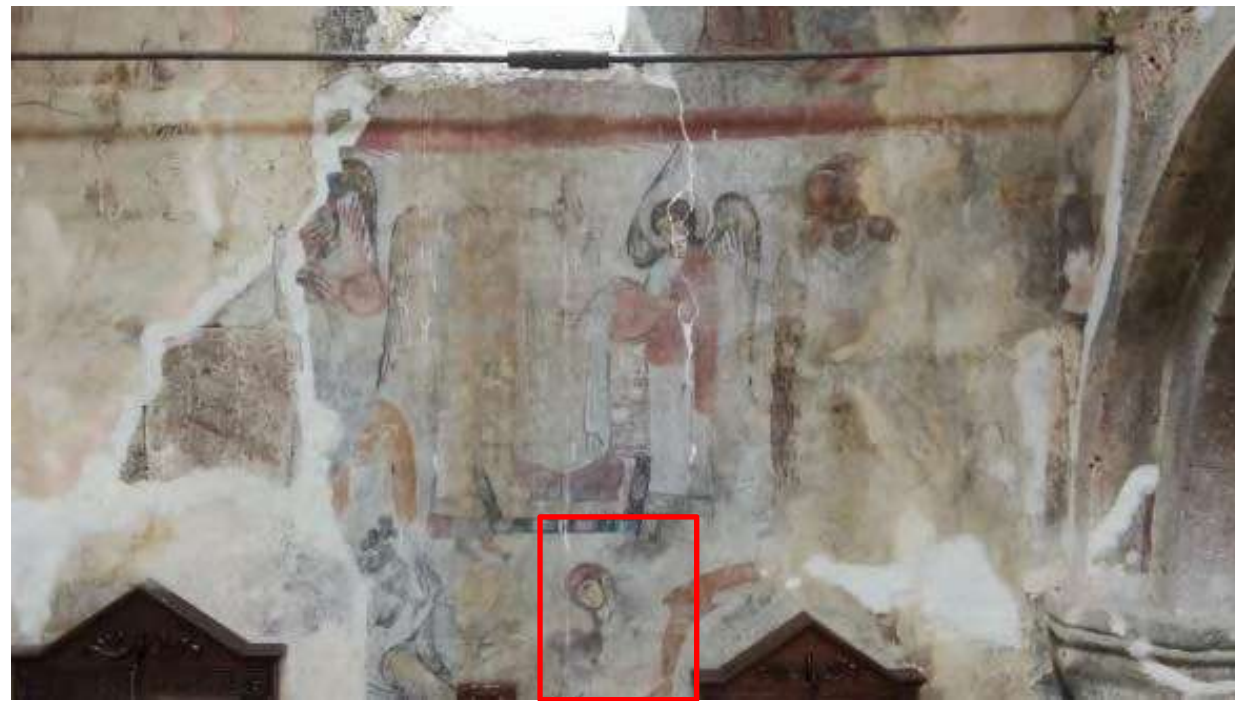
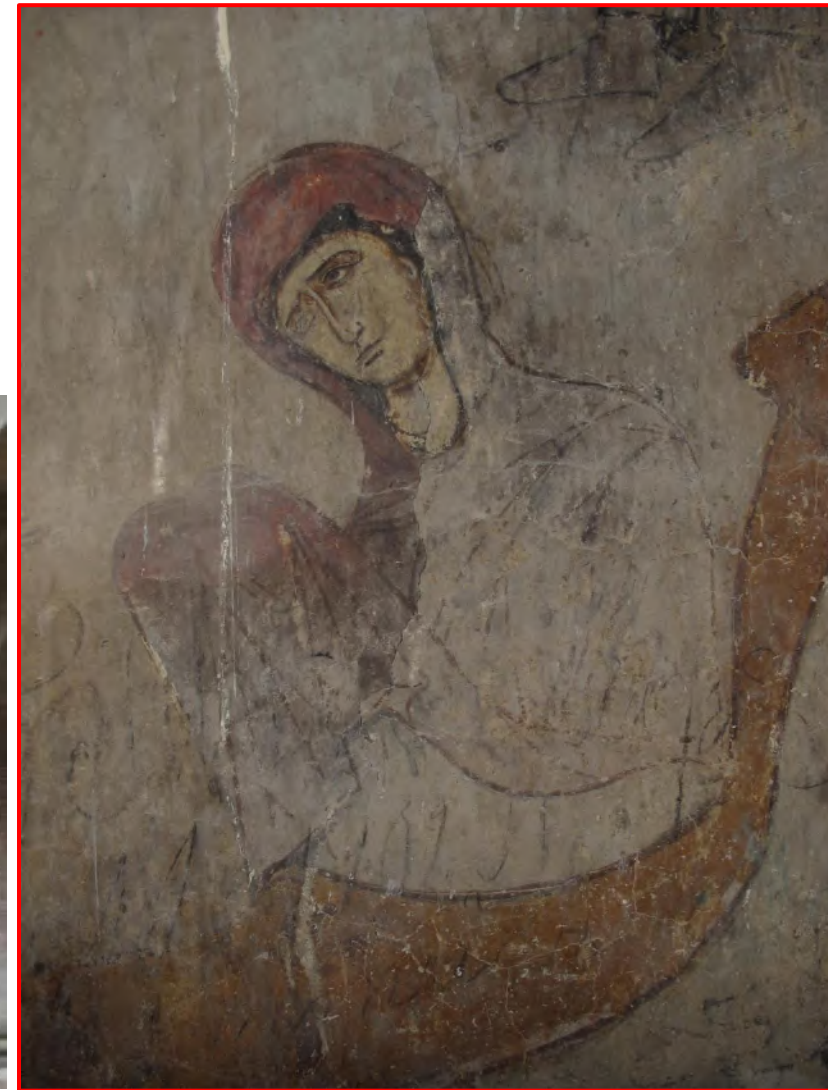
ფერწერული ფენის ნაწილობრივი დაკარგვა, როდესაც გამოსახულება შემორჩენილია მოსამზადებელი ნახატის ან/და სარჩულის დონეზე.

**ფოტო:** მარცხნივ: დასავლეთ კედლის ცენტრალური ნაწილი, კონტექსტის ფოტო. მარჯვნივ: მაკრო ფოტო, სადაც კარგად ჩანს ფერწერის ფენის ნაწილობრივი დანაკარგი.

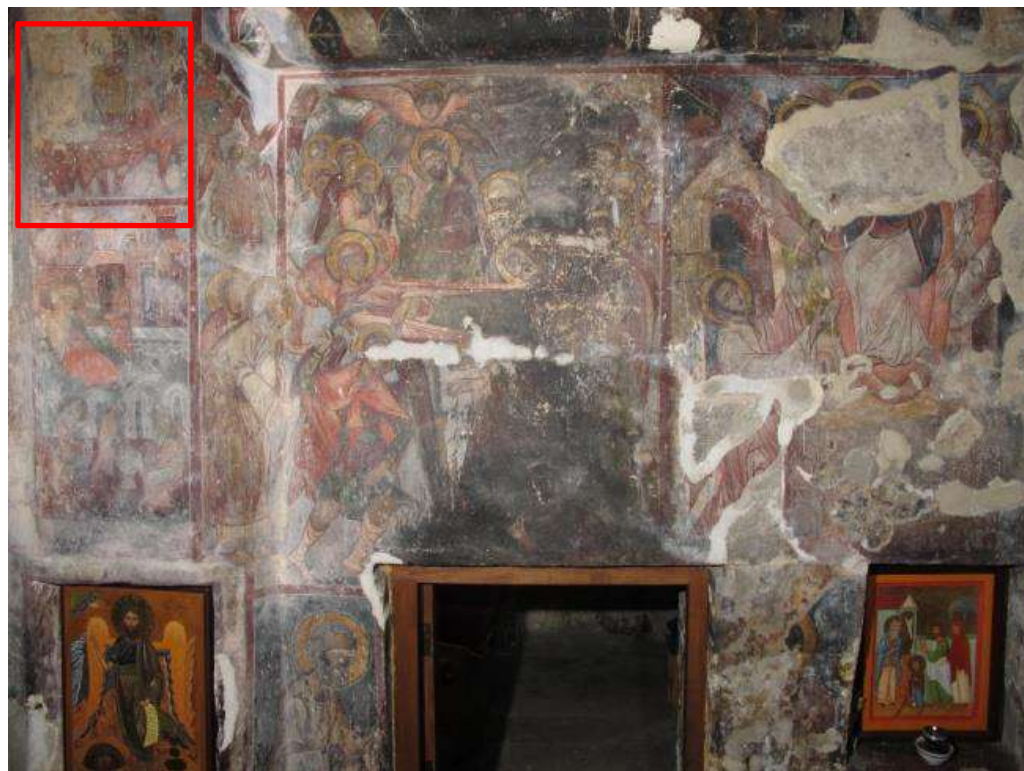
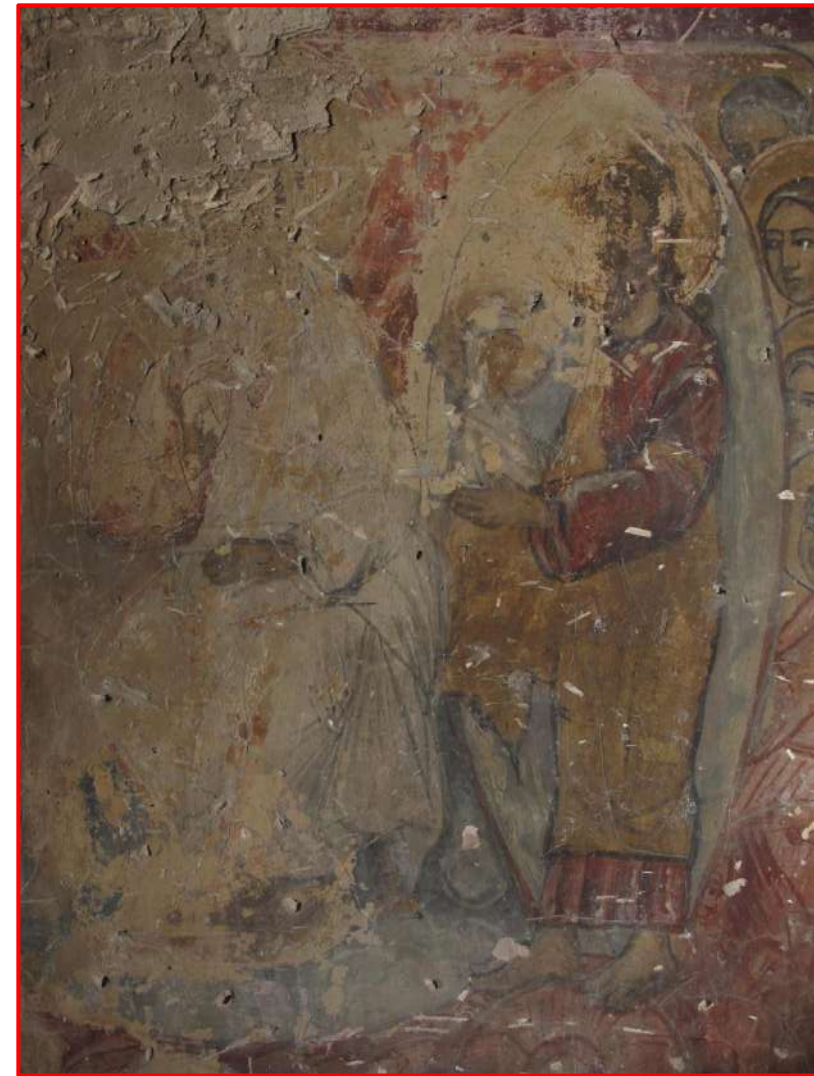
ფერწერული ფენის ნაწილობრივი დაკარგვა, როდესაც გამოსახულება შემორჩენილია მოსამზადებელი ნახატის ან/და სარჩულის დონეზე.

**ფოტო:** მარცხნივ: აღმოსავლეთ კედლის სამხრეთ ნაწილი, კონტექსტის ფოტო. მარჯვნივ: მაკრო ფოტო, სადაც კარგად ჩანს ფერწერის ფენის ნაწილობრივი დანაკარგი.

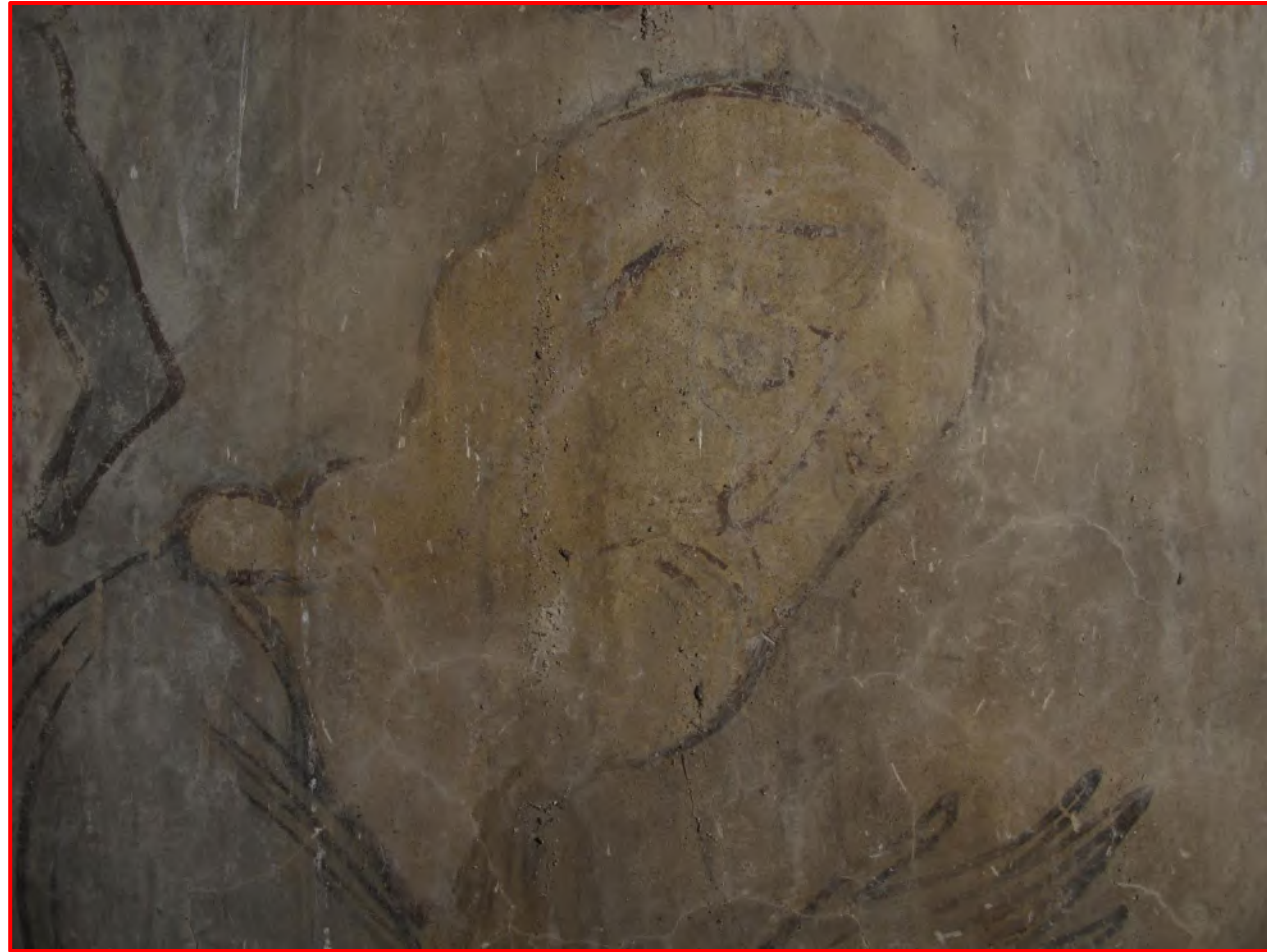
ფერწერული ფენის სრული დანაკარგი, როდესაც გამოსახულება ან მისი ცალკეული ნაწილები აღარ განირჩევა (მოსამზადებელი ან სარჩულის დონეზეც კი) და ჩანს მხოლოდ ნაღესობის ფენა.

**ფოტო:** მარცხნივ: დასავლეთ კედლის ცენტრალური ნაწილი, კონტექსტის ფოტო. მარჯვნივ: მაკრო ფოტო, სადაც კარგად ჩანს ფერწერის ფენის სრული დანაკარგი.

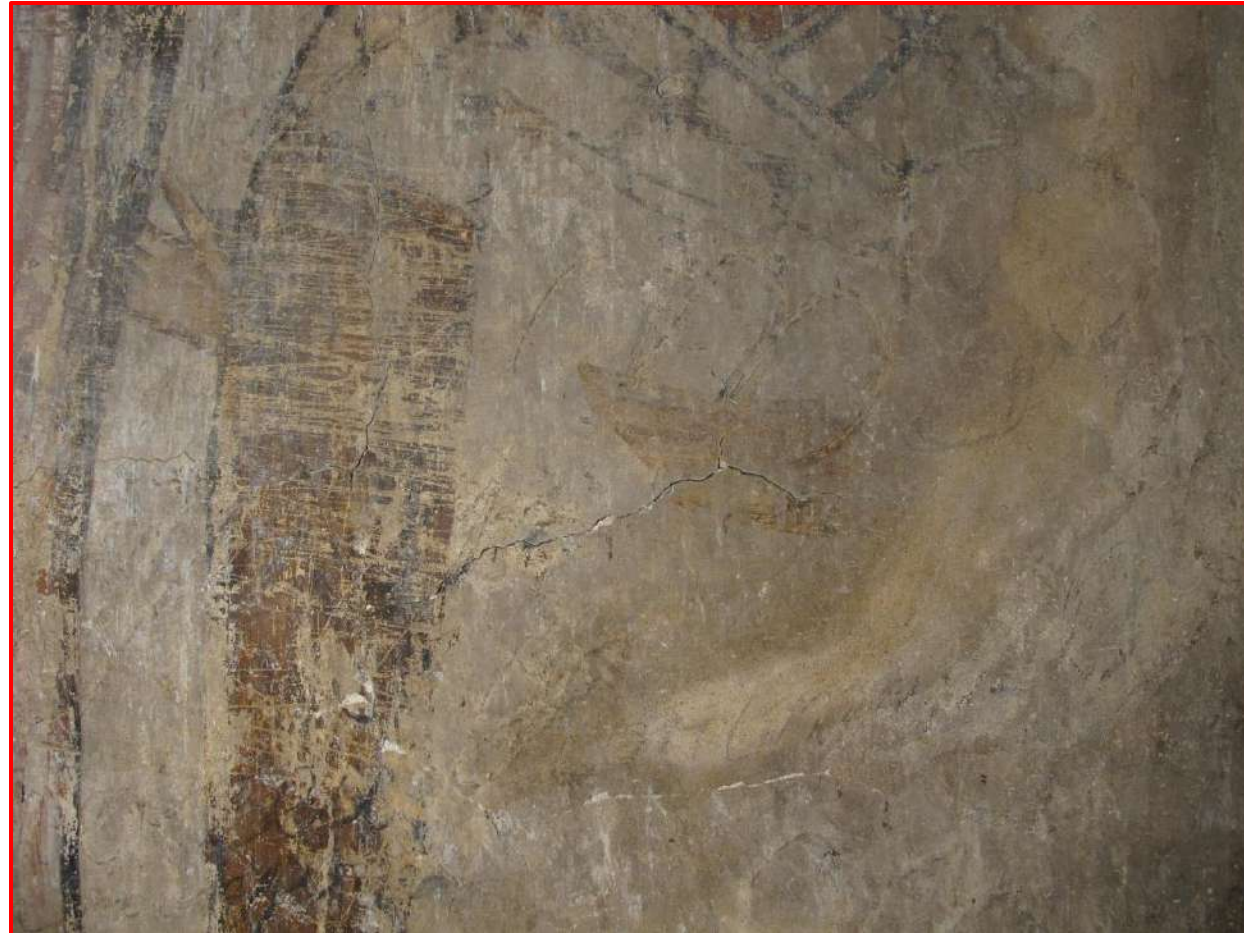
ფერწერული ფენის სრული დანაკარგი, როდესაც გამოსახულება ან მისი ცალკეული ნაწილები აღარ განირჩევა (მოსამზადებელი ან სარჩულის დონეზე კი) და ჩანს მხოლოდ ნაღესობის ფენა.

**ფოტო:** მარცხნივ: დასავლეთ კედლის ცენტრალური ნაწილი, კონტექსტის ფოტო. მარჯვნივ: მაკრო ფოტო, სადაც კარგად ჩანს ფერწერის ფენის სრული დანაკარგი.

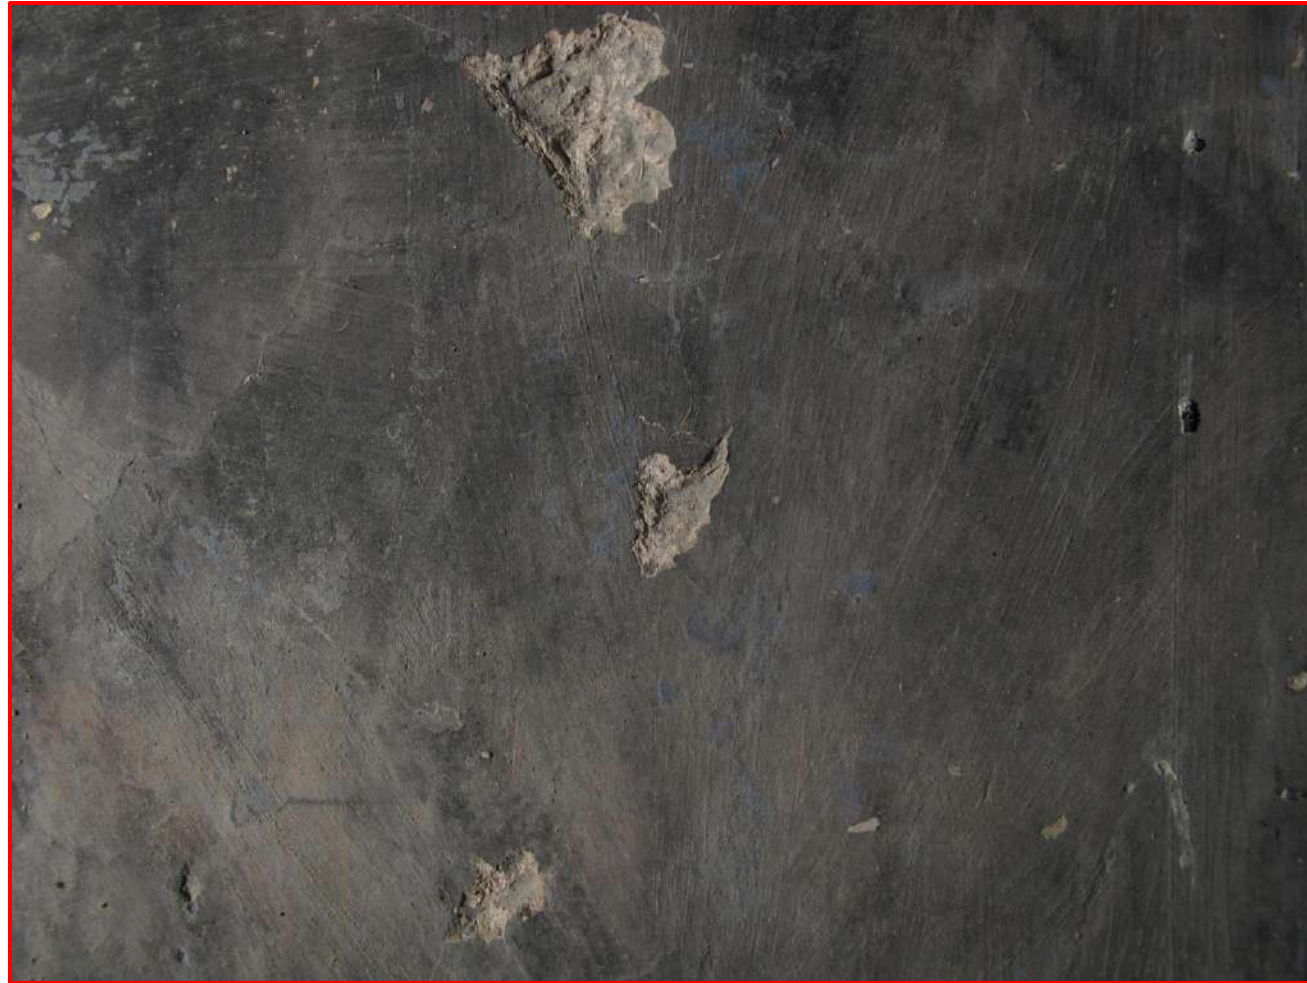
მოცემული ფენომენი გვხვდება, მხოლოდ მუქი, მოშავო-ლურჯი ფერის ფონებზე. შეიძლება იყოს სხვადასხვა სისქის: უფრო გამჭვირვალე ან უფრო სქელი.

**ფოტო:** მარცხნივ: ჩრდილოეთ კედლის აღმოსავლეთ ნაწილი, დეტალის ფოტო. მარჯვნივ: მაკრო ფოტო, სადაც კარგად ჩანს მუქ ფონზე თეთრი ფერის ნადები.

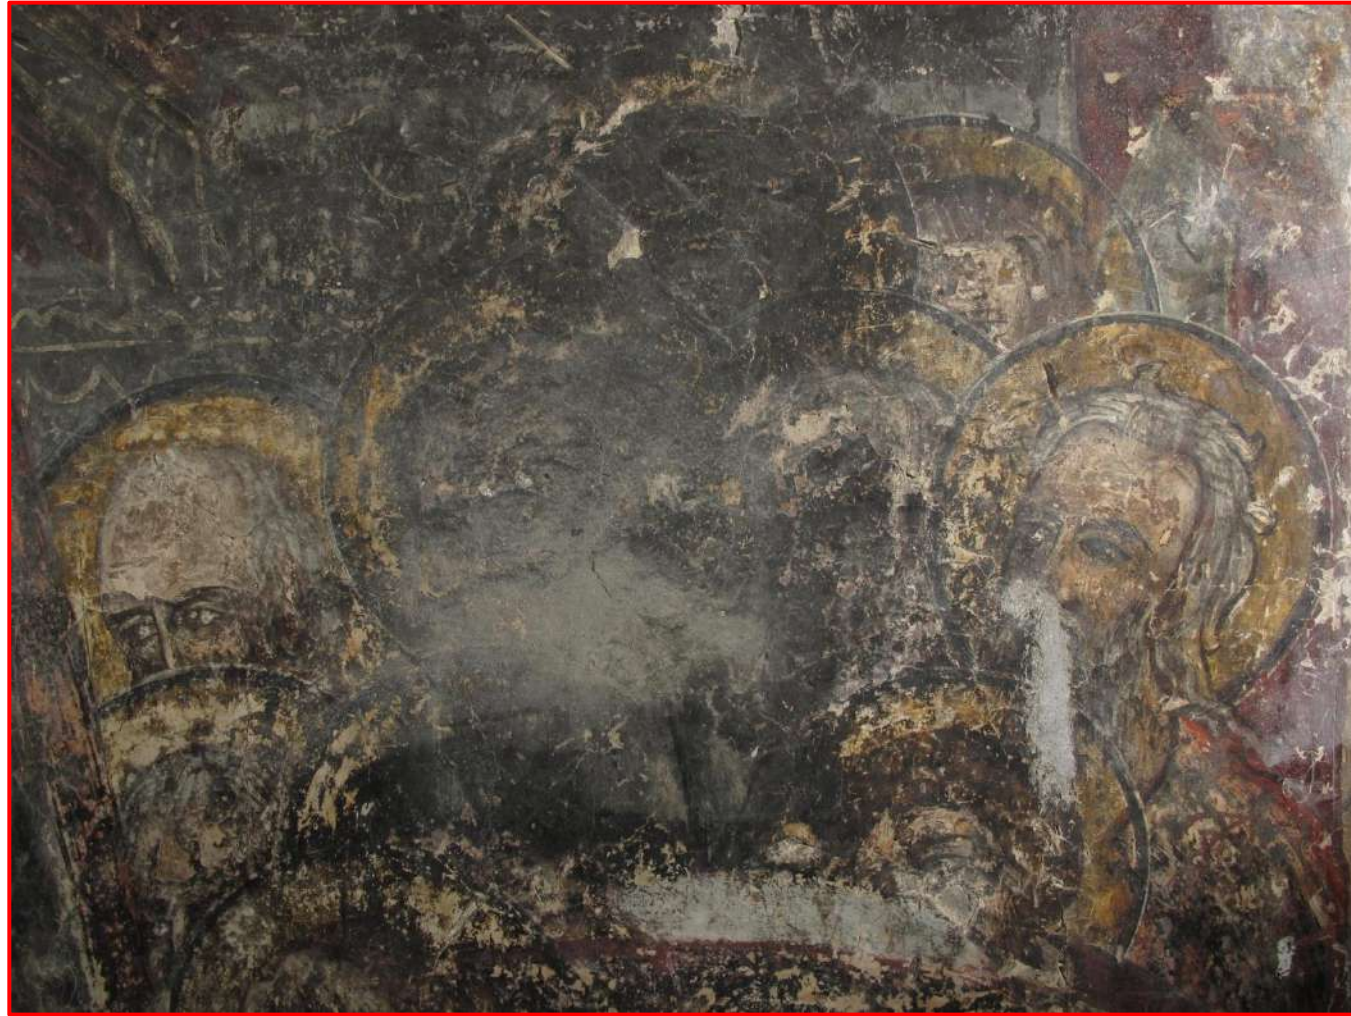
შავი, ძალიან სქელი და გაუმჭვირვალე ფენა, რომელიც აღმოსავლეთ კედლის სამხრეთ ნაწილშია უფრო მეტად გავრცელებული.

**ფოტო:** მარცხნივ: აღმოსავლეთ კედლის სამხრეთ ნაწილი, კონტექსტის ფოტო. მარჯვნივ: მაკრო ფოტო, სადაც კარგად ჩანს გაშავებული მხატვრობა.

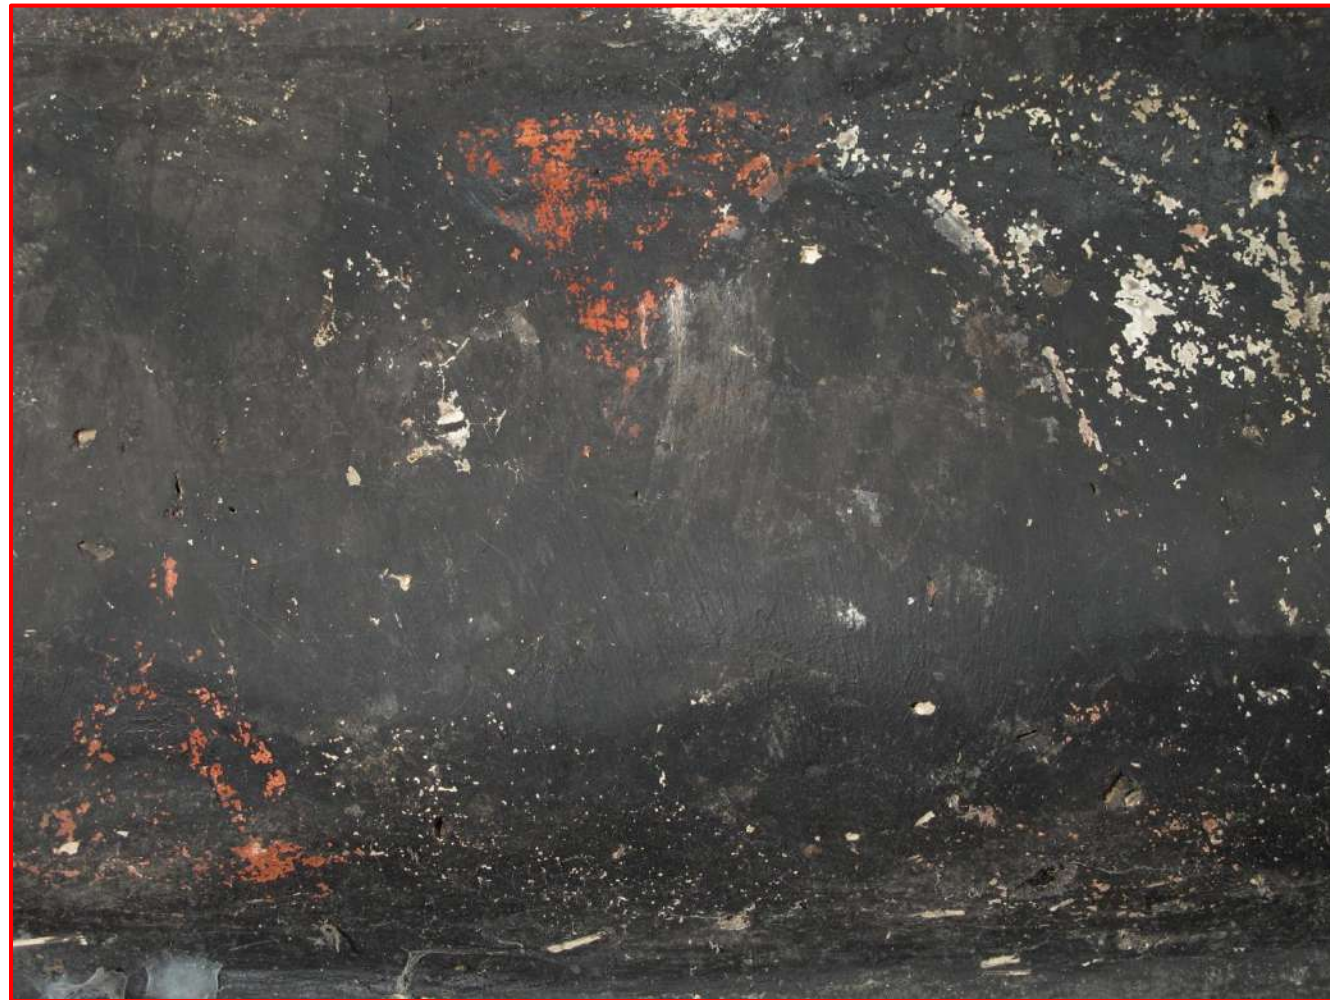
შავი, ძალიან სქელი და გაუმჭვირვალე ფენა, რომელიც აღმოსავლეთ კედლის სამხრეთ ნაწილშია უფრო მეტად გავრცელებული.

**ფოტო:** მარცხნივ: აღმოსავლეთ კედლის სამხრეთ ნაწილი, კონტექსტის ფოტო. მარცხნივ: მაკრო ფოტო, სადაც კარგად ჩანს გაშავებული მხატვრობა.

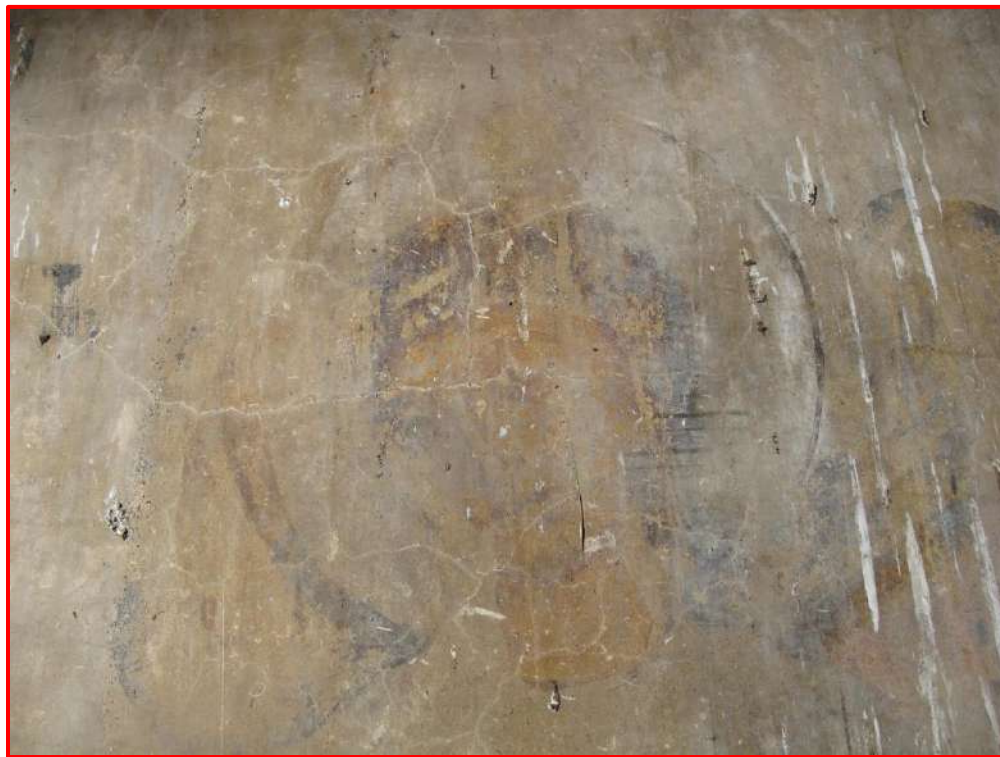
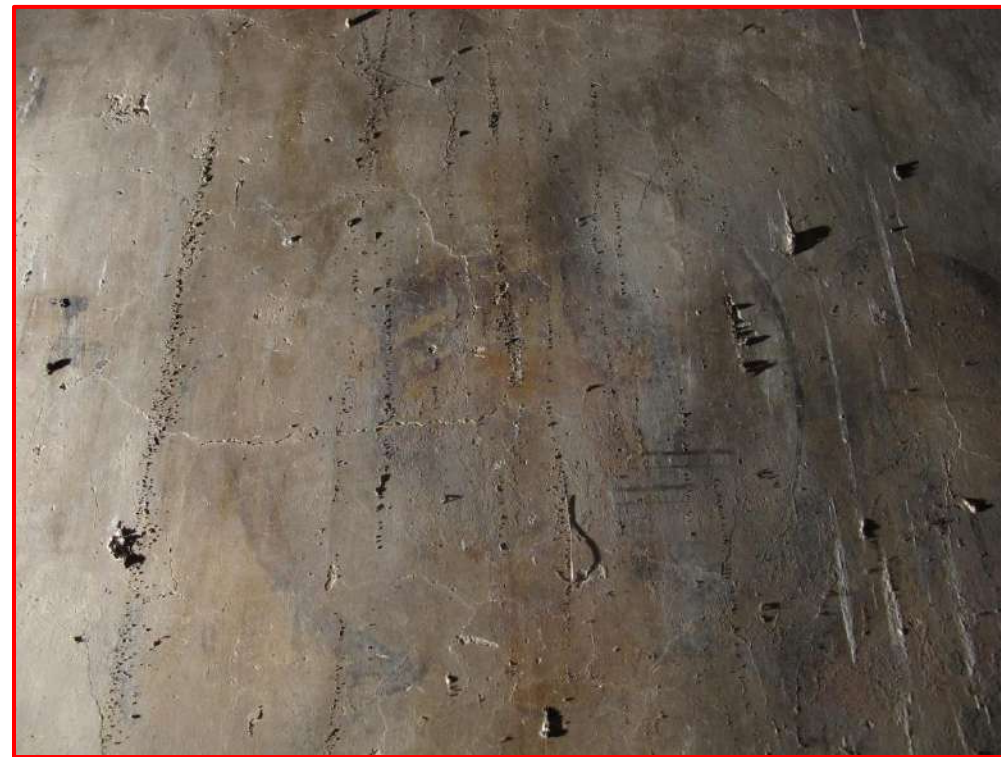
ჩიტების ექსკრემენტები, რომლებიც წარმოდგენილია სხვადასხვა ფერის ზედაპირული დეპოზიტების სახით. ასევე, ხშირად აღინიშნება მაკრო ორგანიზმების არსებობის შედეგად წარმოქმნილი ნაფხაჭნები კედლის მხატვრობის ზედაპირზე.

**ფოტო:** მარჯვნივ და ზემოთ: დასავლეთ კედელის ცენტრალური ნაწილი, კონტექსტის ფოტო. ზემოთ: დეტალის ფოტო, სადაც კარგად ჩანს ზედაპირული დაბინძურება. ზემოთ და მარცხნივ ფოტო გადაღებულია პირდაპირი განათებით, ხოლო მარჯვნივ გვერდითი განათებით.

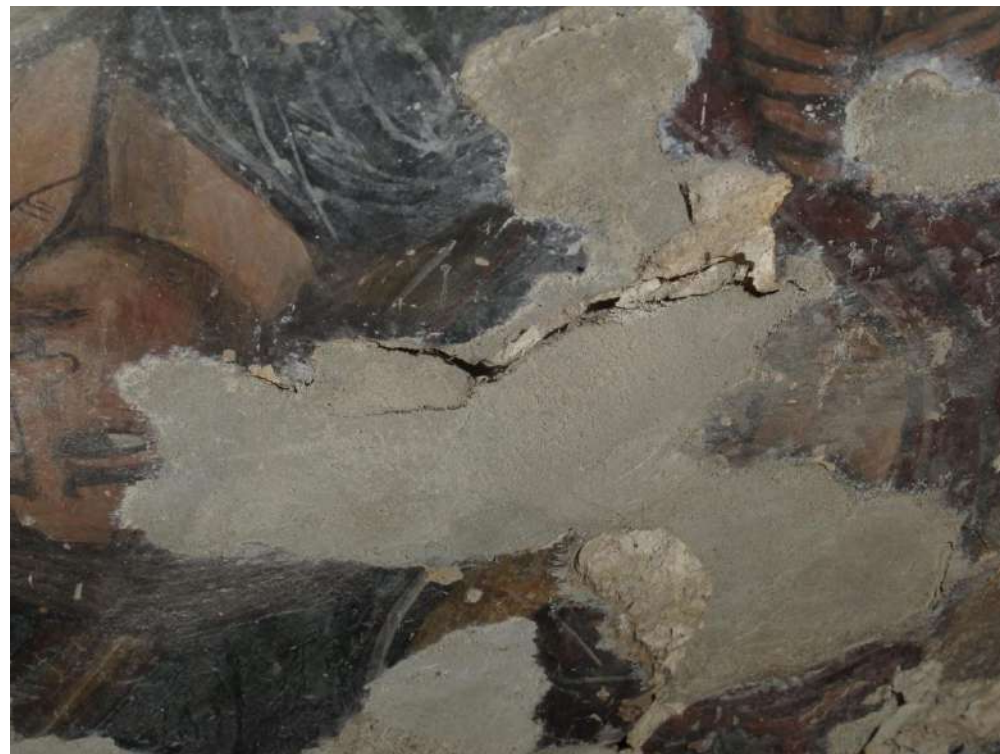
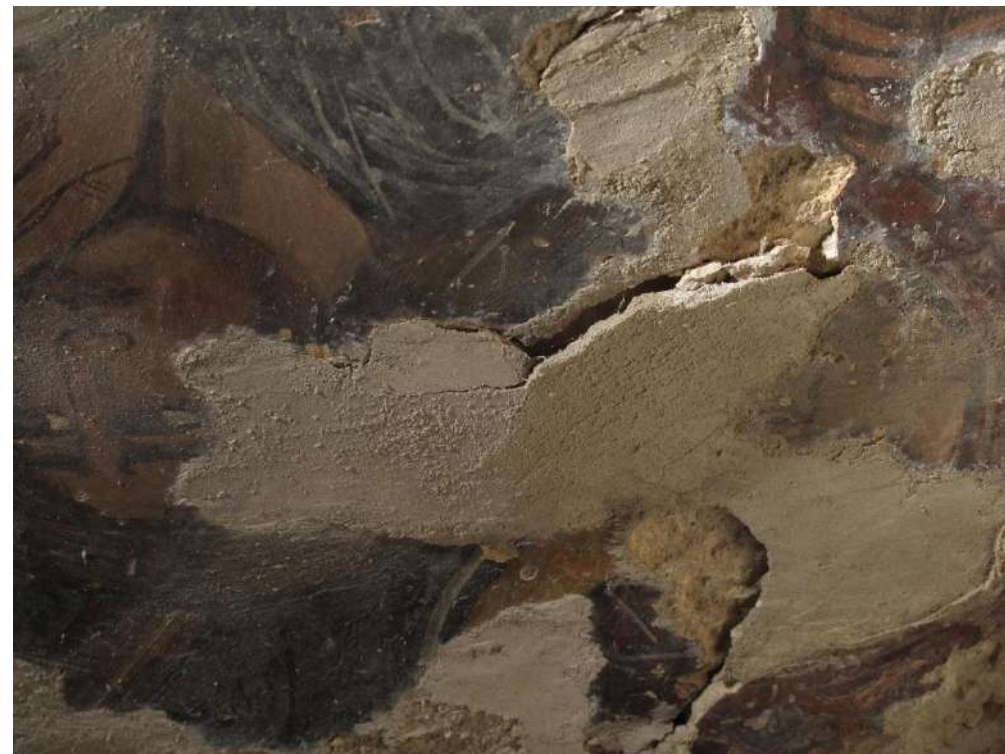
ფუნქციადაკარგული შევსება, რომელიც დაზიანებულია, ადგილებში გაფხვიერებული და აღარ წარმოადგენს ორიგინალი ნალესობის გამაგრების ეფექტურ საშუალებას.

**ფოტო:** ზემოთ: აღმოსავლეთ კედლის ჩრდილოეთ ნაწილი. მაკრო ფოტოები , სადაც კარგად ჩანს დაზიანებული და განშრეკებული შევსება. ზემოთ და მარცხნივ: ფოტო გადაღებულია პირდაპირი განათებით, ხოლო მარჯვნივ გვერდითი განათებით.
