ფიტარეთის ტაძრის სამშენებლო  
მასალისა და კედლის მხატვრობის  
მდგომარეობის  
მულტიმედიური კვლევისა და  
კონსერვაციის საპროექტო  
დოკუმენტაციის მომზადება

სახვითი ხელოვნების ნიმუშთა  
კვლევის ცენტრი

სსიპ-საქართველოს კულტურული  
მემკვიდრეობის დაცვის ეროვნული სააგენტო

2019

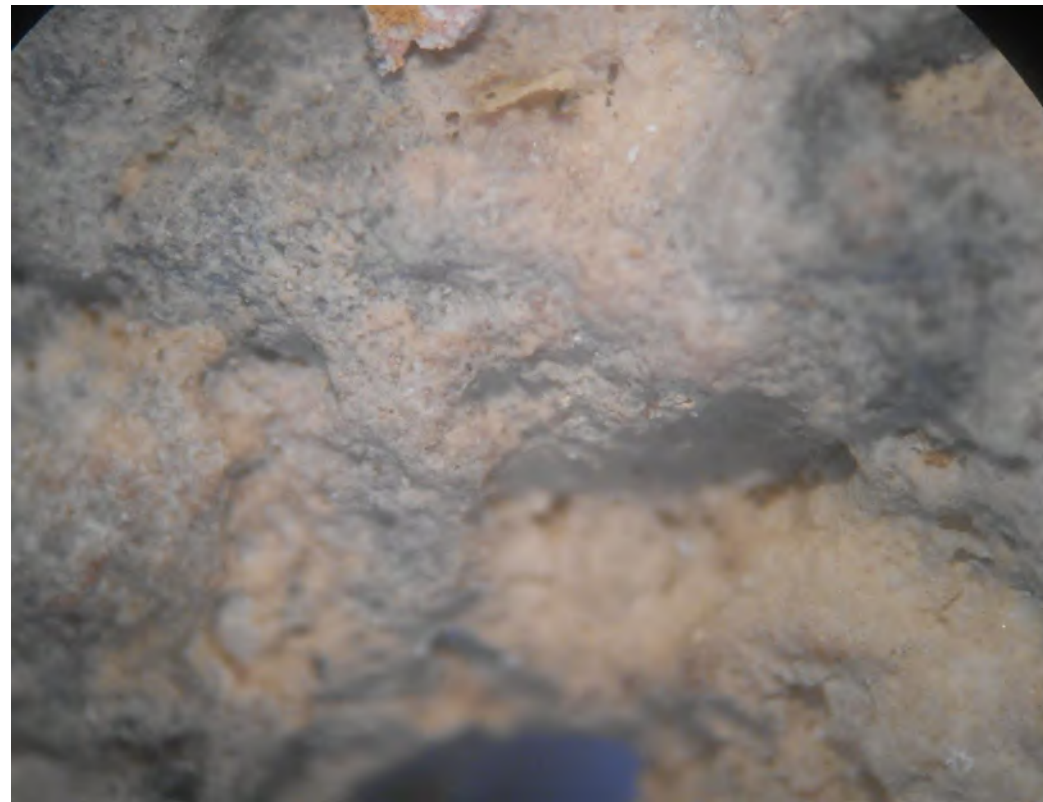
ბინოკულარის ქვეშ ფიქსირდება წყლის ზემოქმედებით გაპირობებული რელიეფი და დიდი რაოდენობით მრგვლოვანი, ნუშურა და მასიური ლიმონიტიზაციის უბნები - ძლიერი გამოფიტვის ხარისხი.

**ზემოთ:** ნიმუში ბინოკულარის ქვეშ,  
წყლის ზემოქმედებით გაპირობებული რელიეფი

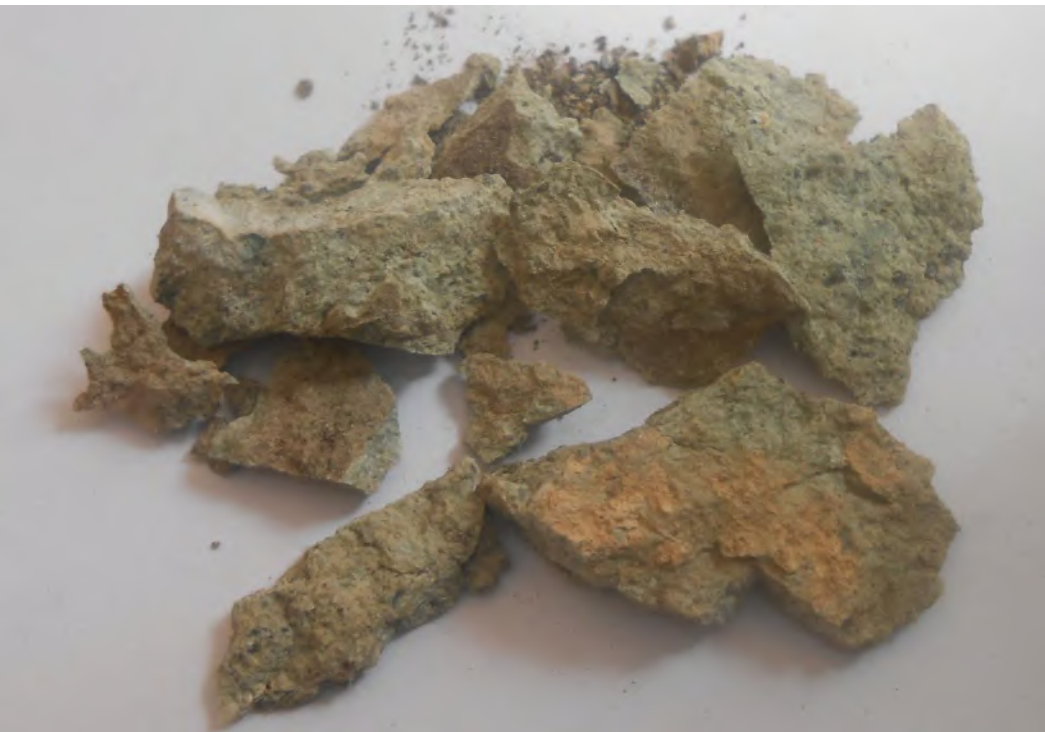
| დასკვნები და რეკომენდაციები: |
|---|
| ტაძრიდან აღებული ყველა მწვანე ქვა პეტროგრაფიულად იდენტურია - წარმოადგენს შერეულ ტუფს. მსგავსია მათი დაზიანების ხარისხი (ძლიერი დელამინირება და გამოფიტვა), დაშლილია ქანის ცემენტი, რაც საკონსერვაციო ჩარევას საჭიროებს. |

**ზემოთ:** ნიმუში მაკროსკოპულად. დელამინირებული ტუფის ფრაგმენტები

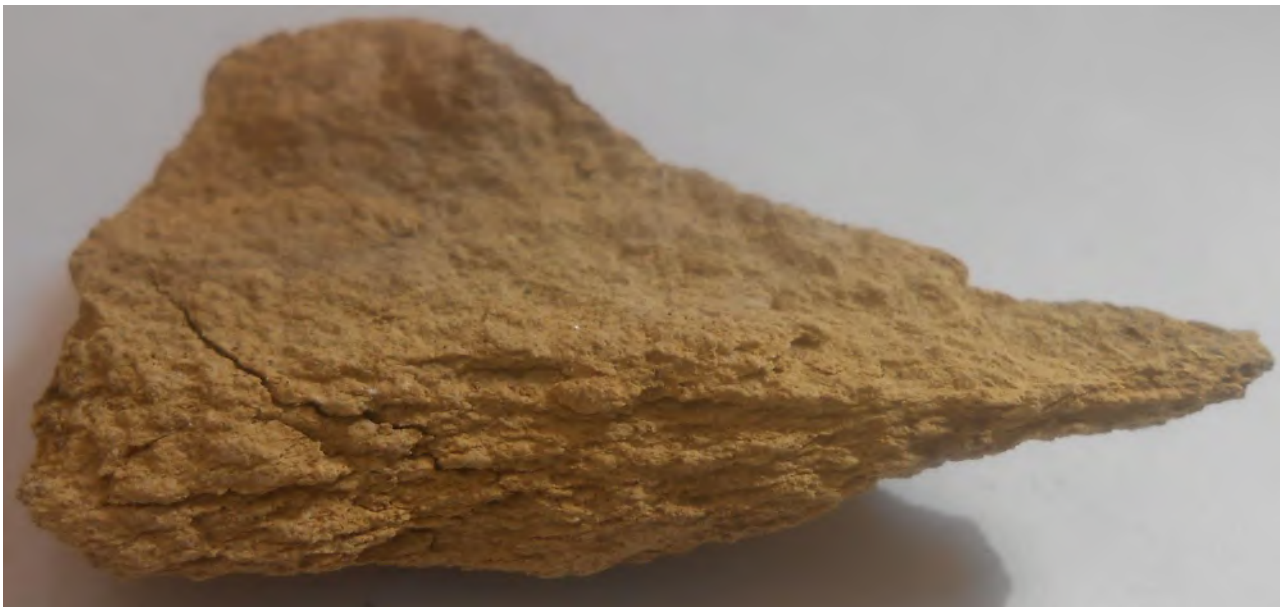
აღნიშნული ნიმუში N07/892 და მომდევნო ორი ნიმუში (N08/893 და N09/894) ერთმანეთის  
მსგავსია და აღებულია ტაძრის სამხრეთ ფასადის რელიეფური შემკულობიდან. აღნიშნული  
ყვითელი ქვები განსხვავდება ტაძრის ძირითადი სამშენებლო ქვებისგან.

**ზემოთ:** ნიმუში მაკროსკოპულად. დესკვამირებული ყვითელი ფერის ქანის ფრაგმენტი
