პ. ზაქარაიას სახელობის ნოქალაქევის  
არქეოლოგიურ-არქიტექტურული კომპლექსის რეაბილიტაციის  
საპროექტო დოკუმენტაციის კორექტირება და ახალი  
ობიექტების პროექტირება

ე.წ. "დადიანებისეული კოშკი"

2018წ.

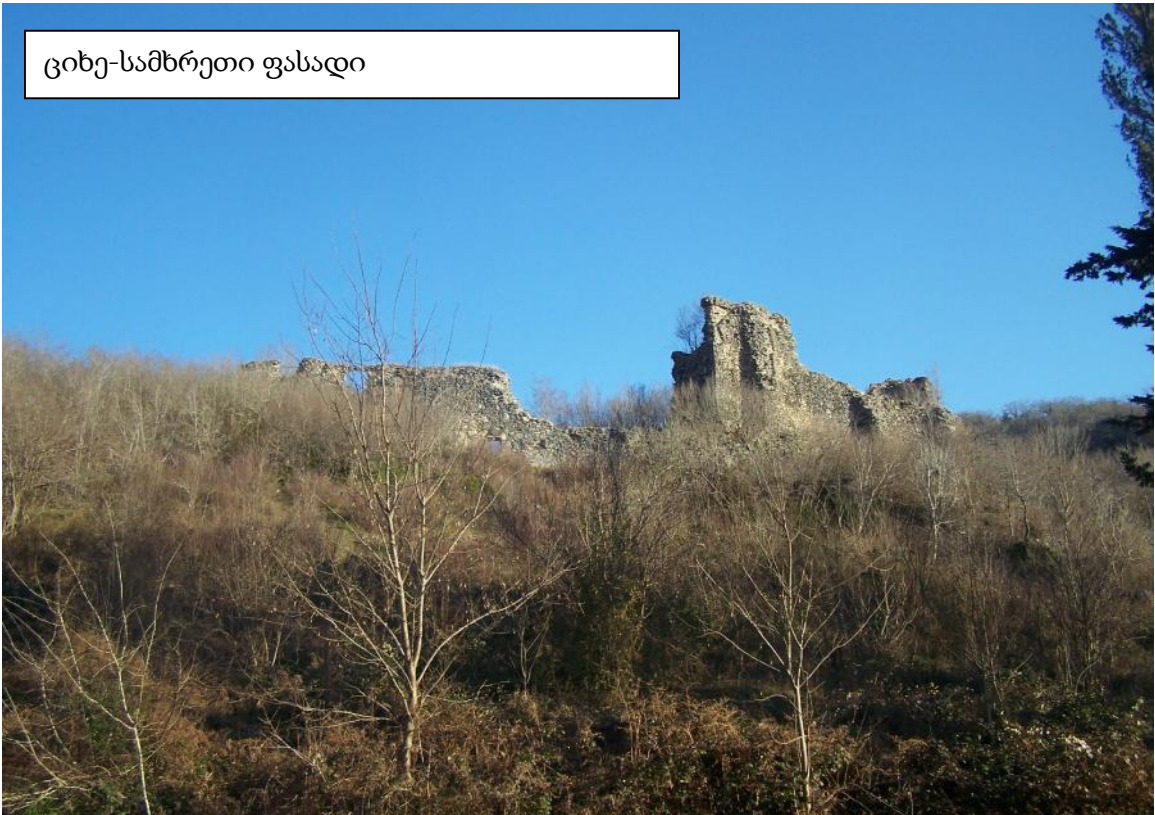
ციხე-სამხრეთი ფასადი

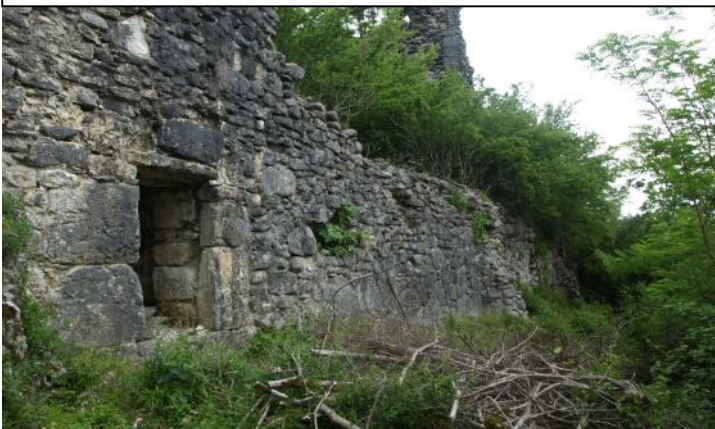
ციხე-სამხრეთი ფასადი, ჭიშკარი

- ✓ გალავნის ფასადებზე დაძრული საპირე წყობის გადაწყობა, კირდულაბზე.
- ✓ გალავნის სამხრეთ ფასადზე ჭიშკრის საპირე წყობის აღდგენას.
- ✓ გალავნის ზედაპირების ნაწილობრივ აღდგენას კირდულაბზე.
- ✓ ბუტზე გაფხვიერებული კურდულაბის მოხსნა ჰარის ჭავლითა და მექანიტურად გასუფთავება და საკონსერვაციო ფენის მოწყობა კირდულაბით
- ✓ ბზარების ინექტირება.
- ✓ კედლებზე დაკარგული საპირე წყობის ნაწილობრივ აღდგენას.
- ✓ ნაკერების გასუფთავება და კირდულაბით ამოგოზვა.
- ✓ ზედაპირების ქიმიურად დამუშავება შეწამვლა ბიოციდით.
- ✓ კედლის ზედაპირების წყალმცენარეებისგან გაწმენდა.
- ✓ კედლის ზედაპირების მცენარეული საფარის გაწმენდა.

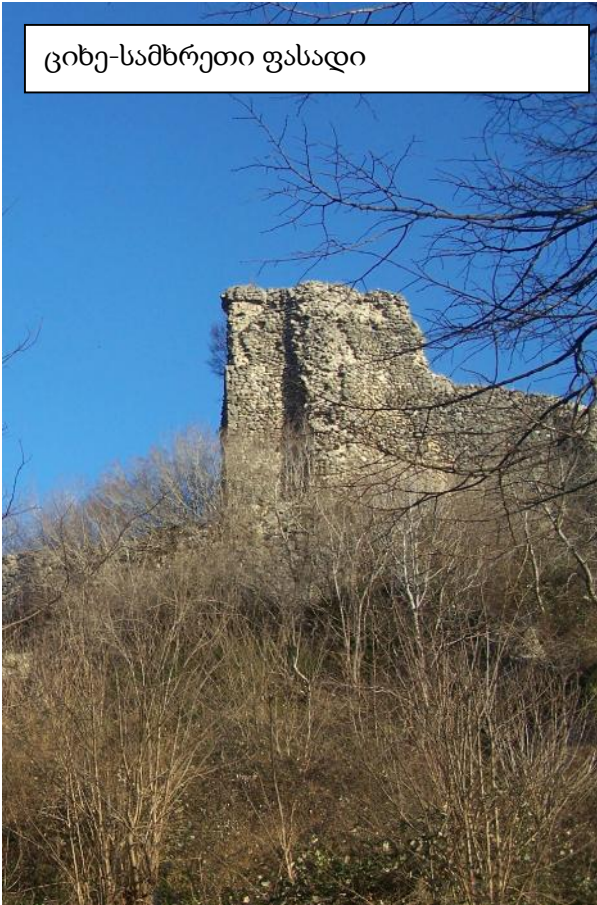
ციხე-სამხრეთი ფასადი

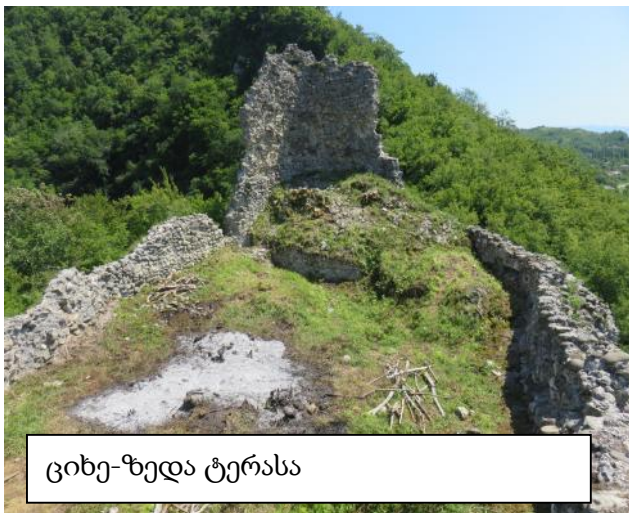
ციხე-ზედა ტერასა

ზედა ტერასა გაცილებით მაღლაა დონით და აქვე განთავსებულ სტრუქტურებზე გადაკეთების კვალი უფრო აქტიურია. ამჟამად ოთხივე მხარე მოზღუდულია გალავნით. მისი აქტიური მასები „მცირე ციხის“ მაშტაით დონჟონის შთაბეჭდილებას ტოვებს. სამხრეთ კედელს მიდგმული აქვს სამი კონტრფორსი. კედლის სისქე 1.5მ-ია. ამჟამად აღნიშნულ ბაქანზე შესასვლელი არ იკითხება, ლოგიურია ვიფიროთ იგი ტერასის დასავლეთ კედელზე უნდა ყოფილიყო.

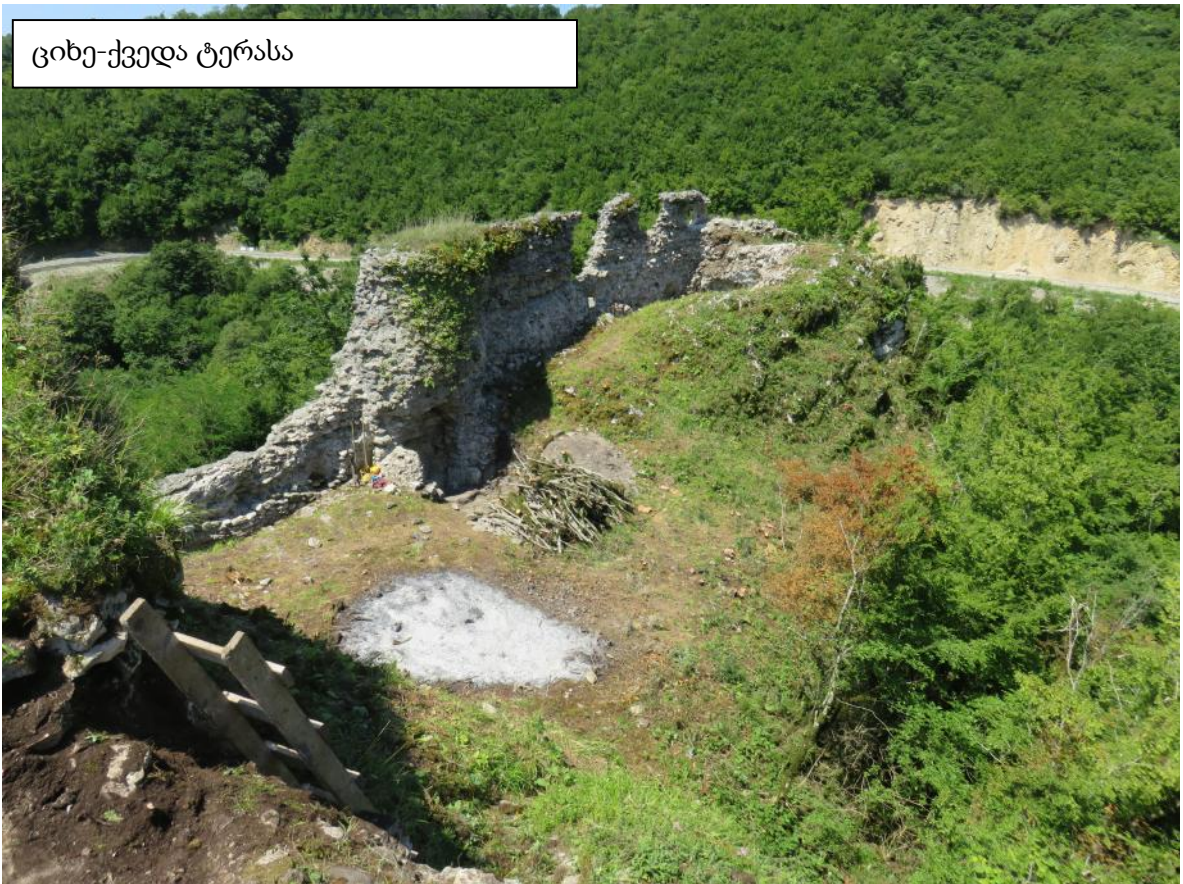
ციხე-ქვედა ტერასა

(რიყის ქვის საშვალო ზომა 0.13მX0.21მ.). ქვედა ტერასის ზღუდის სამხრეთ კედელზე მოწყობილია ოთხი კონტრფორსი. ამავე ბაქანზე მოწყობილი გალავნის დასავლეთი და ჩდილოეთი ფრაგმენტები ხევშია ჩაშლილი.

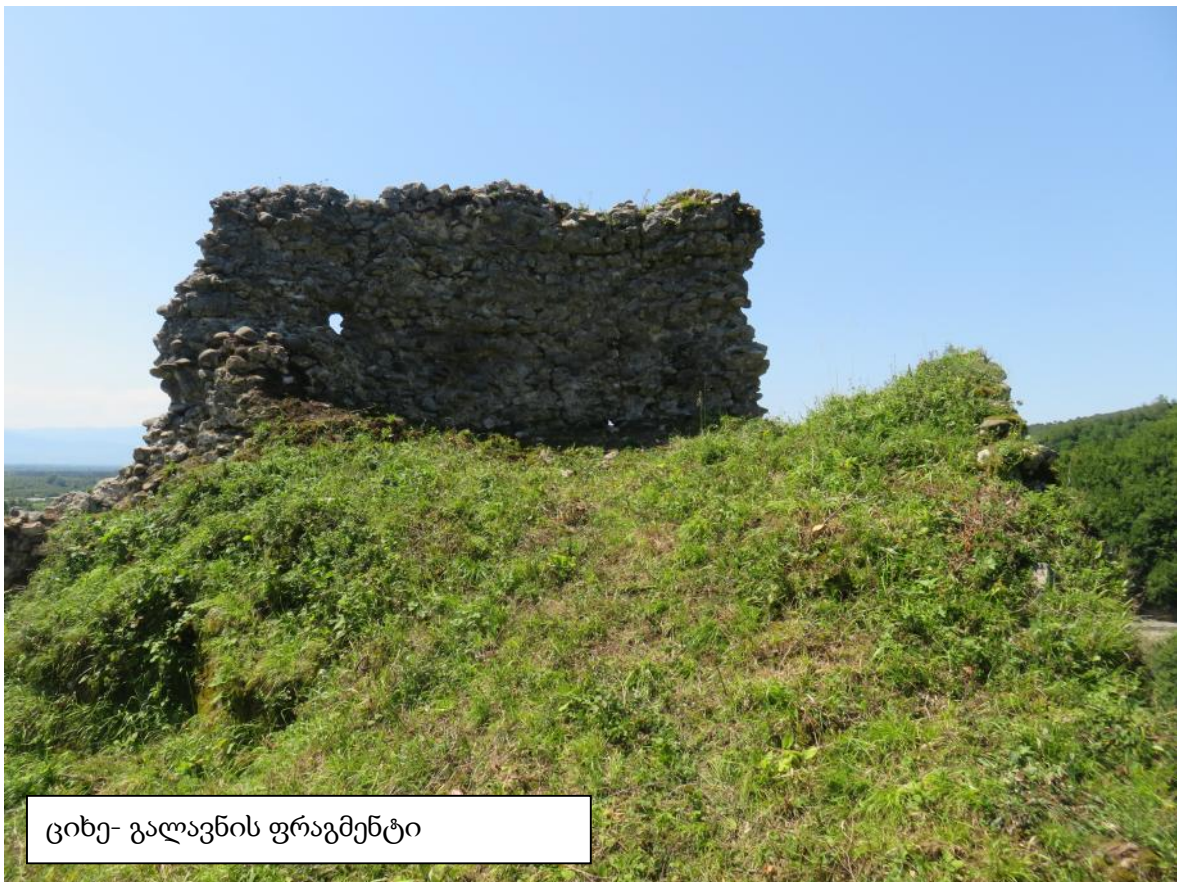
ნაგებობის დასადირკვლება არაერთგვაროვანია, რაც შურფირებისას გამოიკვეთა. სადირკველი ნაგებია ფლეთილი ქვით კირუდულაბზე. ზღუდის ამ ფრაგმენტზე სტრუქტურული ბზარები და ნაპრალეები ვიზუალური დათვალიერებით არ გამოვლენილა. ამჟამად დაკარგულია გალავნის ზედა რიგები. ზღუდის დასავლეთი და ჩრდილოეთი ნაწილი მეტწილად ჩამოშლილია. ხევში აღნიშნულის სამშენებლო ნარჩენები არ იძებნება. დაზიანებულია ზედა ტერასის დასავლეთი კედლის ჩრდილო-დასავლეთი კუთხე. შემორჩენილ კედლებზე ნაწილობრივ დაკარგულია საპირე

ციხე- გალავნის ფრაგმენტი

წყობა განსაკუთრებით ხაზგასამელია ციხის კედლების შიდა ზედაპირები, მათ შორის ჭიშკრის არეალი.

სამშენებლო მასალის დაზიანების მხრივ: აღინიშნება შემავსებელი დულაბის ბუტის ზედაპირული გაფხვიერება რაც მექანიკური ზემოქმედებითაც თვალნათლივია. კვადროვანზე- კირქვაზე აღინიშნება ბზარები, მიკრობზარები და დანაკარგები რომელიც ზედაპირული ხასიათისა.

ძეგლის გალავანზე აღინიშნება ბიოდაზიანება - ქვედა ზედაპირები წყალმცნარეებით (ლიქენებითა) დაფარული. უმაღლესი მცენარეები, როგორც ბუჩქნარი, ასევე ხემცენარეები დიდ მონაკვეთებზე აღმოცენებული საპირე წყობასა თუ ბუტზე.

ინტერვენციად ჩვენი წინადადებით განისაღვრა არსებული ძირითადი მონაკვეთების ზედაპირების კონსერვაცია, ხოლო ცალკეული ელემენტების აღდგენა ლოკალურად, რაც შეუწყობს ხელს ნაგებობის მდგრადობას და წარმოაჩენს მის მხატვრულ სახეს.
