იმერეთის რეგიონში ქ. ქუთაისის მე-14 საჯარო სკოლის (ს/კ 03.01.23.127) რეაბილიტაციარესტავრაციის საპროექტო-სახარჯთაღრიცხვო დოკუმენტაციის შედგენის მომსახურება

### III ეტაპი

საძიებო, კვლევითი და საფიქსაციო სამუშაოების განხორციელება

## საექსპერტო დასკვნა

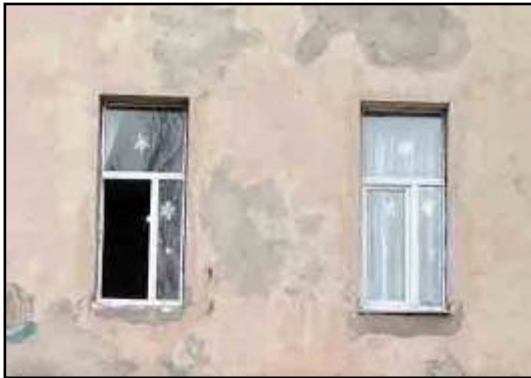
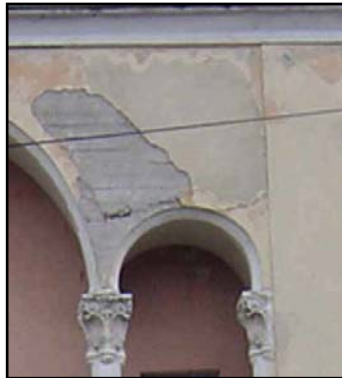
ინტერიერში მრავალჯერ არის ჩატარებული რემონტი, რითიც ბევრ შემთხვევაში დაკარგული აქვს თავდაპირველი სახე. მოშლილი ან დაზიანებულია კვეთილი ნალესი ელემენტები;

**დაზიანებული ნალესობა და კაპიტელუმი**

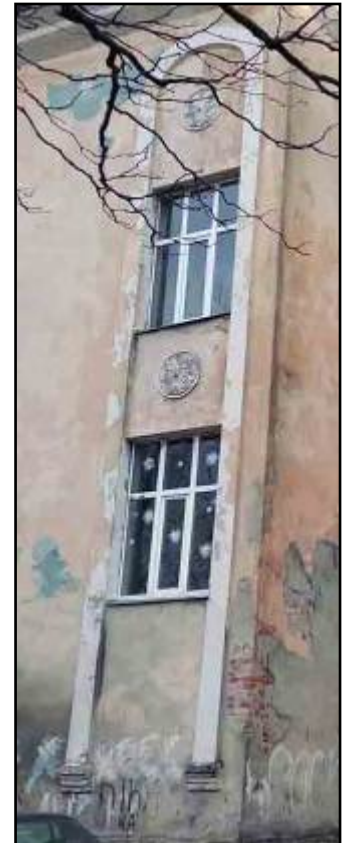
3. გვერდითი რიზალიტების ორივე ფასადზე დაფიქსირებულია ბზარები. მათი გაჩენის მიზეზი, სხვა ფაქტორებთან ერთად მნიშვნელოვან წილად არის ეზოში, შენობის პარალელურად განლაგებული ხეების ფესვებით. მიწის ზედაპირზე ფესვებით წარმოქმნილი ღარები პირდაპირ მიემართებიან შენობის საძირკვლებთან და შედიან მათ ქვეშ, ყვეა შენობისკენ მიმართული ფესვი უნდა ჩაიჭრას და ამოღებულ იქნას, ამ ფასადებს უნდა გაუკეთდეს გამაგრება (არმირებულ პერანგით, არმირებული პოლიმერცემენტის სოგმანებით ან სხვა მეთოდით).

**დაზიანება** – შენობა კონსტრუქციულად იმყოფება დამაკმაყოფილებელ მდგომარეობაში. ნაგებობას ე.წ. ჯდენა არ აქვს (გეოლოგიურ კვლევა). ფლანგის რიზალიტების ბზარები სხვა ფაქტორებთან ერთად გამოწვეულია ხის ფესვების ზემოქმედებით. ატმოსფერულმა ნალექებმა გამოიწვია ნალესობის მსუბუქი ბზარები და ნაწილობრივი ჩამოშლა (კონსტრუქციული კვლევა). დაზიანებულია დერეფნების ხის იატაკი.

**დაზიანებული რიზალიტის ძირი**

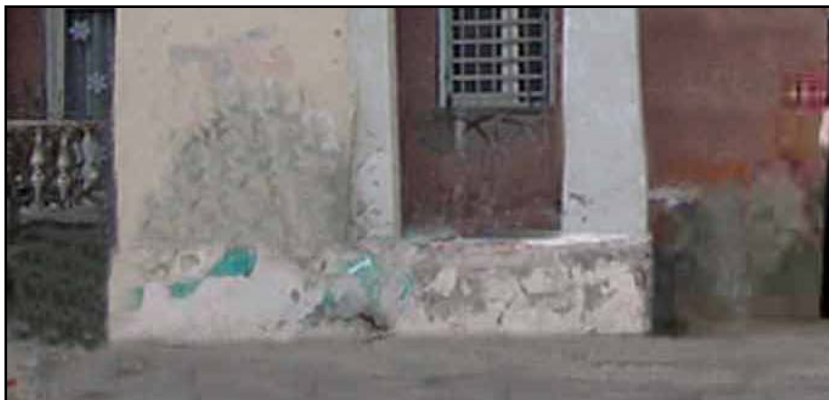
**დაზიანებული ნალესი პილასტრები**
