მოხსენებითი ბარათი

# ექსპერტიზის დასკვნა

ექსპერტის დასკვნა № 004572716

ხაშურის მუნიციპალიტეტის გამგეობა მიმდინარე წელს გეგმავს ქ. ხაშურში, წმინდა ნინოს ქ. №1-ში მდებარე (ს/კ 69.08.53.023) საფეხბურთო მოედნის რეაბილიტაციას.

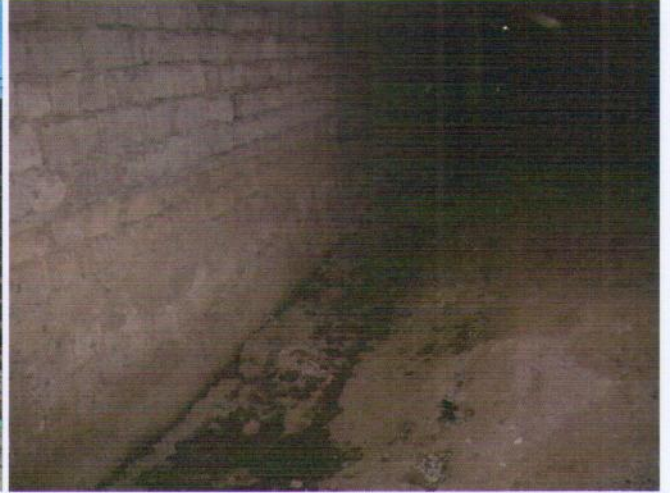
ფოტო 6

აღნიშნული ობიექტი წარმოადგენს შენობა-ნაგებობათა ერთობლიობას (კომპლექსს), განლაგებულს სწორ რელიეფზე. ძირითად ნაგებობებს წარმოადგენს ტრიბუნები, რომლებიც კონსტრუქციულად რკინაბეტონის კარკასია, შევსებული ქარხნული წესით დამზადებული ბეტონის წვრილი ბლოკების კედლებისა და რკინაბეტონის გადახურვის ელემენტებისაგან, რომლებიც თავის შრივ წარმოადგენენ მაყურებელთა დასაჯდომად განკუთვნილ ტერასებს (იხ. ფოტო 1;2). აღმოსავლეთი ტრიბუნების ქვეშ არსებული სივრცე გამოყენებულია გასახდელებისა და სხვა სამეურნეო დანიშნულების ოთახებისაგან. გარდა ძირითადი კედლებისა, რომლებიც წვრილი ბეტონის ბლოკებისაა (იხ. ფოტო 3), ოთახები შემოფარგლულია სილიკატური თეთრი აგურის ტიხრის კედლებისგანაც (იხ. ფოტო 4). აღმოსავლეთი ტრიბუნის შუა ნაწილში სტადიონზე შესასვლელია, რომელიც მას ყოფს ორ ნაწილად და რომლის თავზეც ტრიბუნებია მოწყობილი (იხ. ფოტო 5). აღმოსავლეთი ტრიბუნის საშუალო ზომები გეგმაში შეადგენს: 16,50 X 101,5მ, მაქსიმალური სიმაღლე ფილის დაყრდნობის დონემდე 9,80 მ-ს. საძირკვლები წრტილოვანია, ამოყვანილი მდინარის ხრეშის შემავსებლიან მონოლითური ბეტონით, კედლების ქვეშ კი ლენტური, იგივე მასალის, როგორითაც წრტილოვანი საძირკვლები (იხ. ფოტო 6).

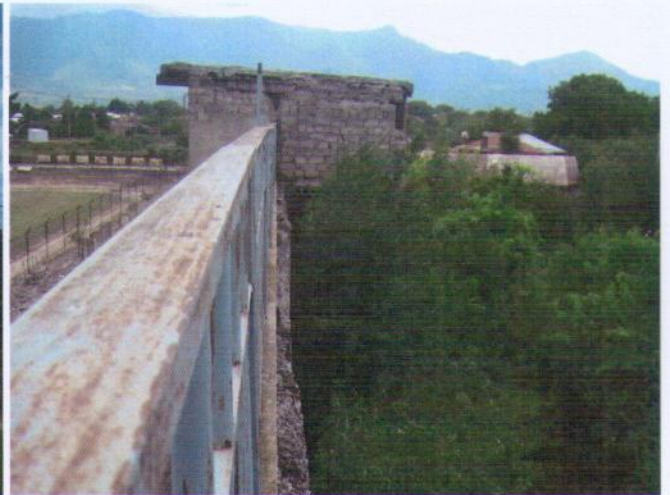
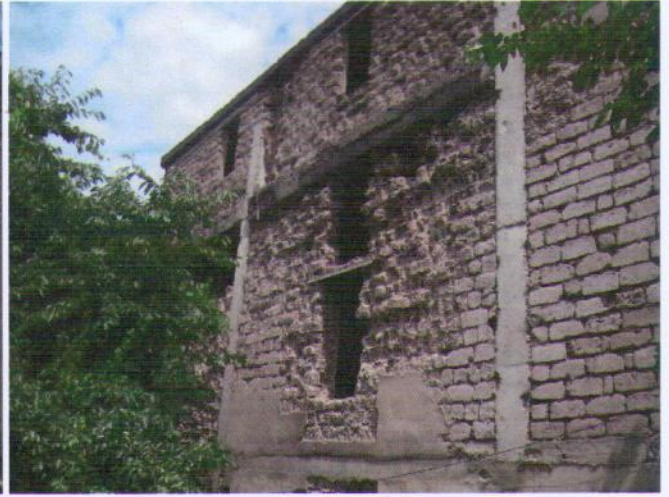
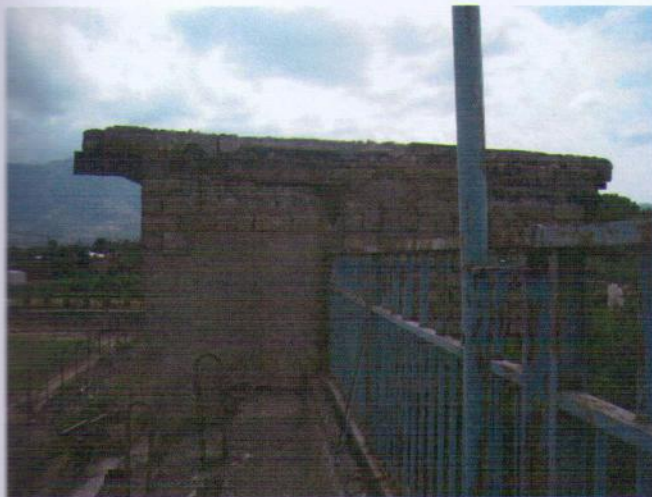
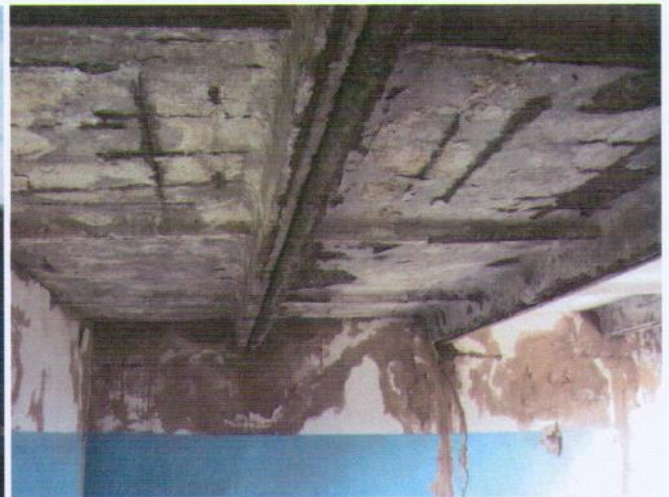
რაც შეეხება დასავლეთ ტრიბუნას იგი აშენებულია აღმოსავლეთი ტრიბუნის ანალოგიურად მონოლითური რკინაბეტონის კარკასით, მასზე ტერასებად დაყრდნობილი რკინაბეტონის წინასწარდაძაბული ფილებით, რომლებზეც მოწყობილია მაყურებლებისათვის დასაჯდომი ადგილი. აღნიშნული ტრიბუნის შუა ნაწილში ამოყვანილია სამსართულიანი ნაგებობა, რომლის პირველი ორი სართული უჭირავს სამეურნეო დანიშნულების ოთახებს, ხოლო ბოლო მესამე სართული წარმოადგენს დამურულ პრესლოჯიას და ტრიბუნას საპატიო სტუმრებისათვის (იხ. ფოტო 7-9). აღნიშნული სამსართულიანი ნაგებობის ზომები გეგმაში შეადგენს: 5,00 X 10,50 მ-ს, ხოლო მთლიანი სიმაღლე 10,80 მ-ს. დასავლეთი ტრიბუნის მიახლოებითი ზომები კუბში: I იარუსის - 6,0 X 101,0 მ-ი, მაქსიმალური სიმაღლით 3,4 მ-ი, II იარუსის - 5,5 X 65,0 მ-ი, მაქსიმალური სიმაღლით 7,8 მ-ი. აღნიშნული ნაგებობის ძირითად მზიდ ელემენტს წარმოადგენს რკინაბეტონის კარკასი, რომელზეც სართულებს შორის დაყრდნობილია გადახურვის ღრუტანიანი ფილები, ხოლო გადასახურად გამოყენებულია წიბოვანი ფილები, რომელიც გამოიყენება სამრეწველო დანიშნულების ნაგებობებში (იხ. ფოტო 8;10-12).

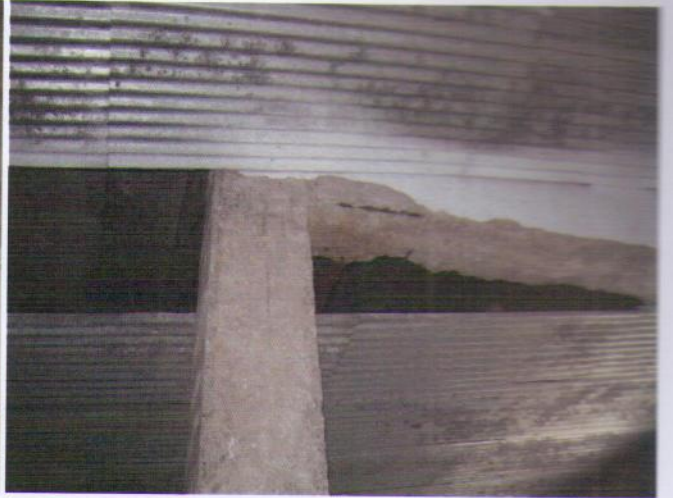
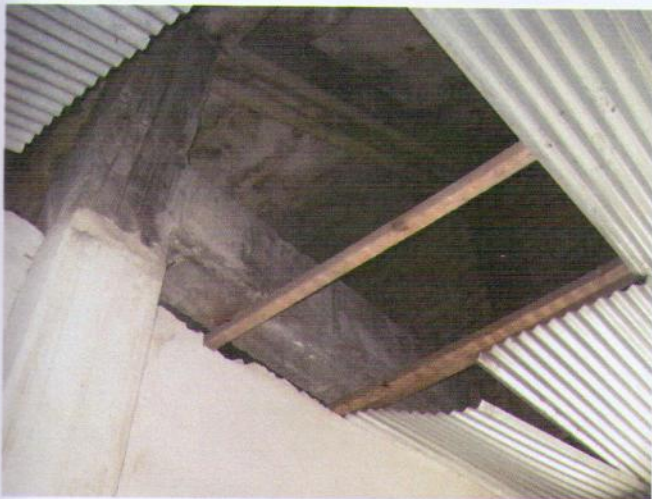
კონსტრუქციული გამოკვლევისას დაფიქსირდა შემდეგი: კარკასის ძირითად ელემენტებში დაზიანებებს ზხარების სახით ადგილი არა აქვს. მათში ფიქსირდება მხოლოდ შემდეგი სახის დაზიანებები: გადახურვების ჰიდროიზოლაციის, რის გამოც წყლების ჩამოყვანის შედეგად გამოტუტულია ბეტონი და დაწყებულია ბევრ ადგილებში მათი დაშლის პროცესი (იხ. ფოტო 13). კარკასის კუბებში ჩამოშლილია და აშრევებულია არმატურის დამცავი შრე და გაშიშვლებული არმატურა კოროზირებულია (იხ. ფოტო 16-21). კოროზირებულია აგრეთვე ფილის საყრდენ კვანძებში ჩასატანებელი დეტალები და შედუღების ადგილები. ტრიბუნის ფილები ატმოსფერული ნალექების ზემოქმედების შედეგად დაშლილია, გაშიშვლებულია არმატურა და მიმდინარეობს მისი კოროზიის პროცესი (იხ. ფოტო 14;15). ატმოსფერული ნალექების ზემოქმედებით ბევრ ადგილას დაშლილია ბეტონის წვრილი საკედლე ბლოკებიც (იხ. ფოტო 10;39). გადახურვის ფილები ტრიბუნის წინა ნაწილში უშუალოდ დაყრდნობილია დაშლის პირას მისულ ბეტონის ბლოკებზე, რაც მათი ჩამონგრევის საშიშროებას ქმნის (იხ. ფოტო 23-26). ბევრ ადგილებში დაზიანებული და დაშლილია სვეტებისა და რიგელების შეერთების კვანძები, გაშიშვლებულია არმატურები და კოროზირებულია (იხ. ფოტო 22). სათავსოების გადახურვა, რომელიც წარმოადგენს ხის მზიდ კარკასზე გაკრულ თუნუქის ფურცლებს, უმეტესწილად დაზიანებული და ჩამოშლილია (იხ. ფოტო 26;27).

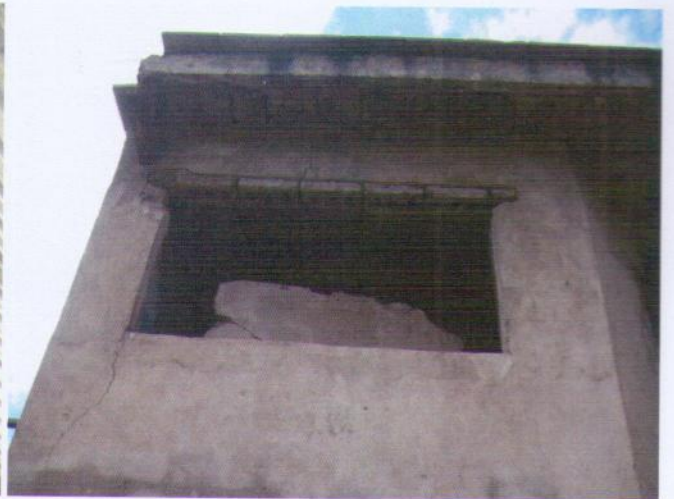
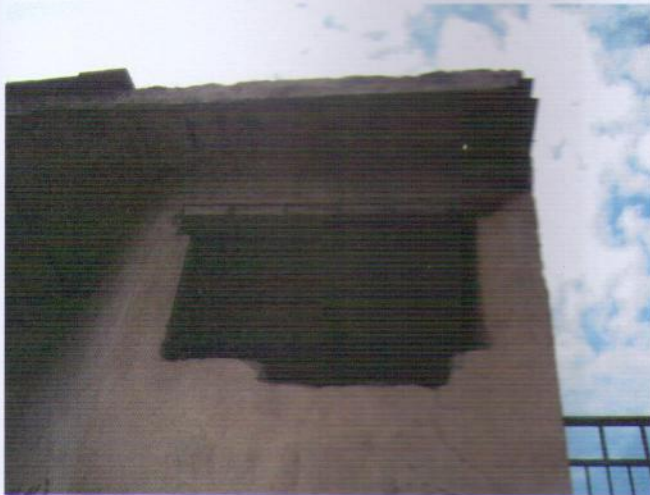
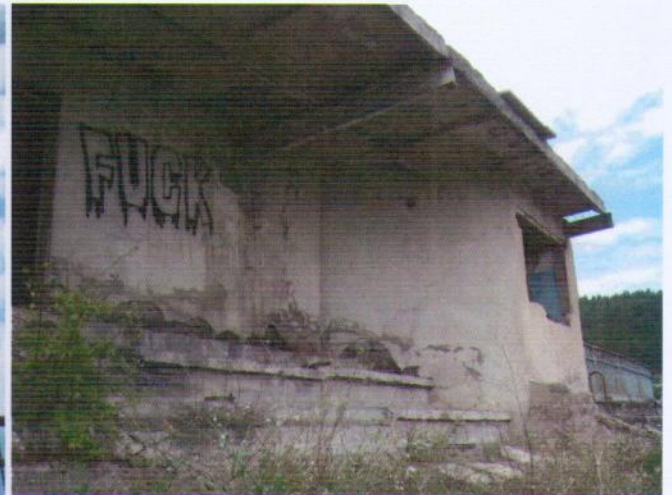
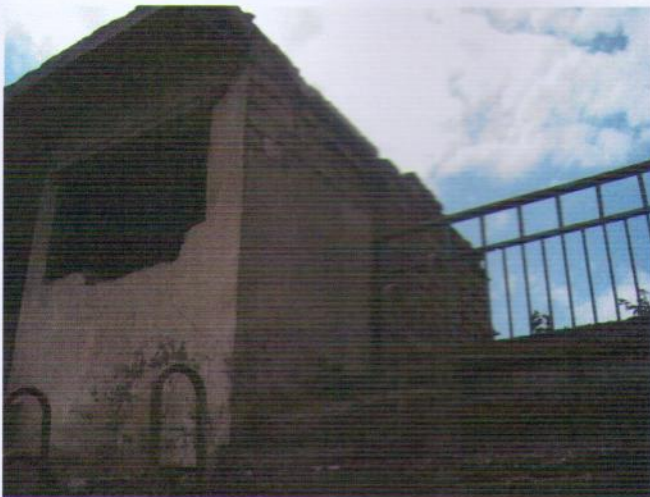
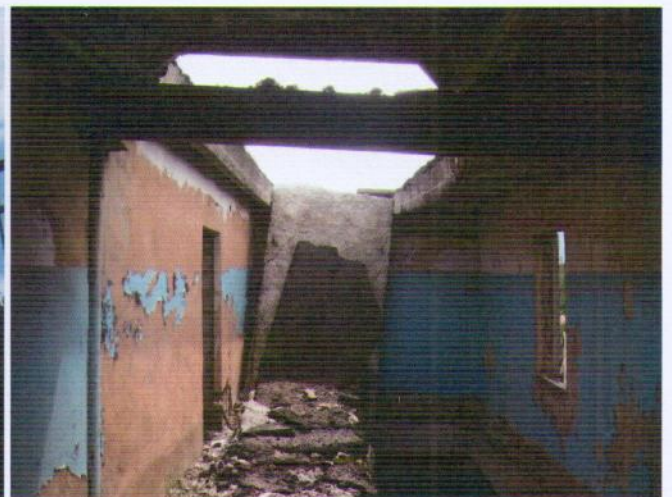
კონსტრუქციული ძლიერი დაზიანებებია დასავლეთ ტრიბუნაზე არსებულ ცენტრალურ ნაგებობაში, რომელიც სამსართულიანია და რომლის ზედა სართულზეც განლაგებულია პრესლოჯა, რაც გამოიხატება კედლებში ზხარების, გადახურვის ფილების ჩამონგრევისა და ბეტონის წვრილი ბლოკების დაზიანებაში (იხ. ფოტო 28-32). აღნიშნული ნაგებობა იმდენად მწვავე ავარიულია, რომ იგი საფრთხის შემცველია გარშემო მყოფთათვის. კედლებსა და კონსტრუქციებში ზხარების არსებობა მეტყველებს უდენითი პროცესების მიმდინარეობაზე. სწორედ ამის გამო აღნიშნული ტრიბუნის მარჯვენა ფრთის ნაწილში განხორციელებულია კაპიტრებითი სამუშაოები, რის დაუსრულებლობის გამო, გამოყენებული ლითონის კონსტრუქციები კოროზირებულია (იხ. ფოტო 33-36).

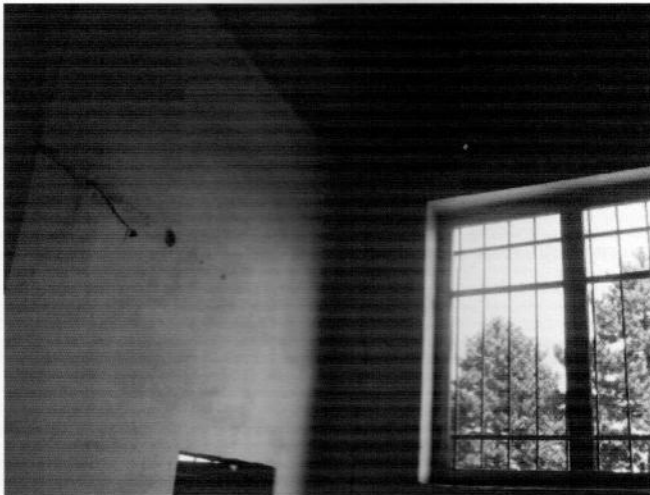
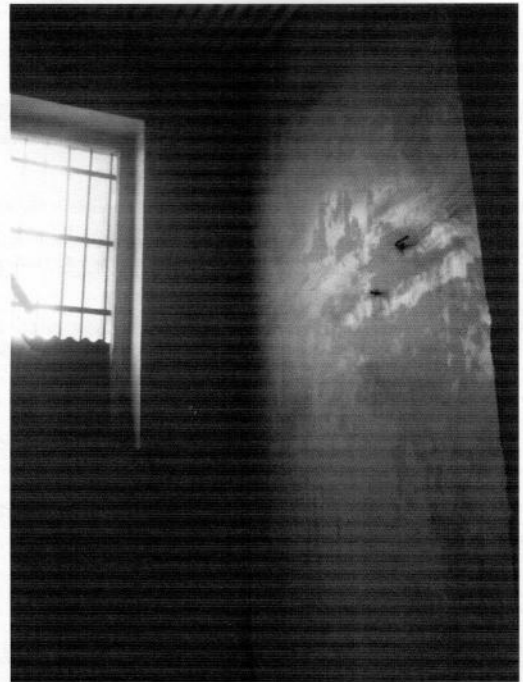
... ნაგებობაში შეინიშნება წვრილი ბეტონის ბლოკების კედლების კარკასის ელემენტებთან გადაბმის არარსებობა, რაც უპირობებია აღნიშნულ ადგილებში ზზარების არსებობით. მათი გაჩენის მიზეზი, შენობაზე გარკვეული ტემპერატურული და დინამიური დატვირთვების ზემოქმედების შედეგია (მიწისძვრა, მძიმე ტრანსპორტის გადაადგილება და სხვ. იხ. ფოტო 37;38).
