ექსპერტიზის დასკვნა

ექსპერტის დასკვნა № 003288416

ხაშურის მუნიციპალიტეტის გამგეობამ 29.03.2016 წ. № 07/1754 წერილით მოგმართეთ ქ. ხაშურში, გაგარინის ქ.№ 84-ში მრავალბინიანი სახლის განთავსების ადგილზე დეტალური საინჟინრო-გეოლოგიური (გეოტექნიკური) კვლევის ჩატარების მიზნით.

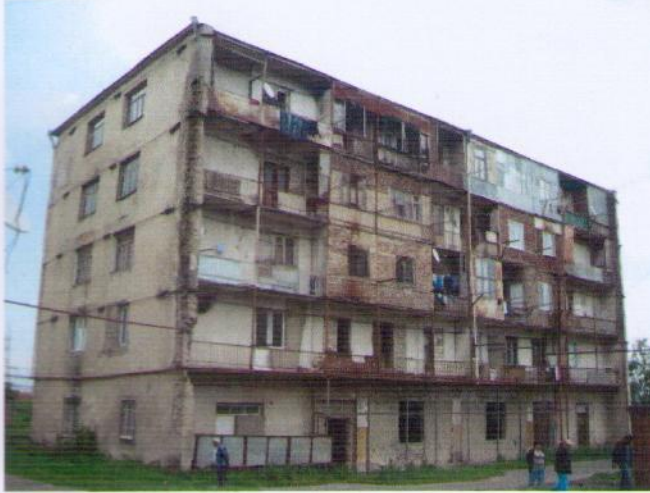
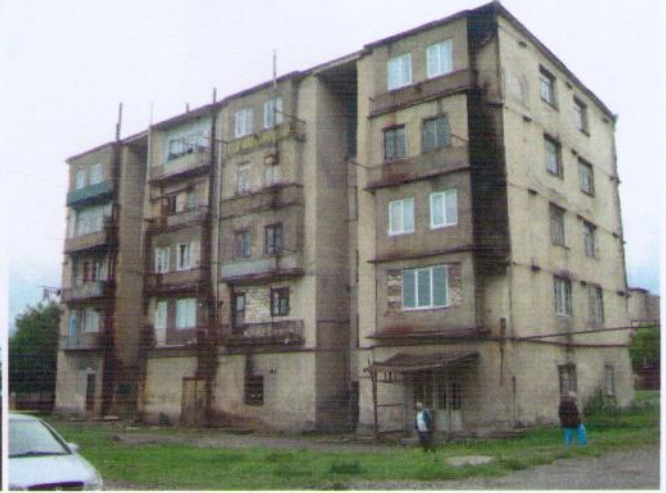
აღნიშნული შენობა წარმოადგენს მართკუთხა ფორმის ხუთსართულიან ნაგებობას, განლაგებულს სწორ რელიეფზე. გეგმაში შენობის მაქსიმალური ზომებია: 15,4X28,8მ, სიმაღლე სახურავის საყრდენის დონემდე საშუალოდ 15,80 მ (იხ. ფოტო 1;2). იგი ორსადარბაზოანია. სარდაფი, სიმაღლით საორიენტაციოდ (იმიტომ რომ წყლით დატბორვის გამო ვერ მოხერხდა მასში შეღწევა და სიმაღლის დაზუსტება) = 2,20 მ-ს შეადგენს. შენობა აშენებულია XIX საუკუნის 80-იან წლების დასაწყისში. მისი ძირითადი ნაწილი კონსტრუქციულად წარმოადგენს 38 სმ სისქის გრძივ და განივ მზიდველებიან სისტემას. საკედლედ გამოყენებულია სხვადასხვა მასალა. კერძოდ: ძირითად საკედლე მასალას წარმოადგენს თეთრი სილიკატური აგური და შიდადაშიგ გამოყენებულია მსხვილი და წვრილი საკედლე ბეტონის ბლოკები ცემენტ-ქვიშის ხსნარზე. თეთრი სილიკატური აგურისაა შიგა ტიხრებიც (იხ. ფოტო 11-15). შენობის გარკვეულ ნაწილებში მზიდ ელემენტებად გამოყენებულია მონოლითური რკინაბეტონის კარკასი (იხ. ფოტო 16;17). საძირკვლები ამოყვანილია მდინარის ხრეშის შემავსებლიან მონოლითური ბეტონით და ბეტონის მსხვილი საძირკვლის ბლოკებით (იხ. ფოტო 3;4). სართულშუა გადახურვები რკინაბეტონის ანაკრები ღრუტანიაანი ფილებია (იხ. ფოტო 5;6). შენობის სახურავი თავიდან როგორც ჩანს იყო ბრტყელი, რულონური, ხოლო შემდგომ დაზიანების გამო იგი გადაკეთდა ვალბური ტიპის ხის მზიდ ელემენტებიან სახურავად, რომელზეც დასახურად გამოყენებულია მოთუთიებული თუნუქის ფურცლები. კიბე კონსტრუქციულად წარმოადგენს ქარხნული წესით დამზადებულ მონოლითური რკინაბეტონის ანაკრებ კონსტრუქციას (იხ. ფოტო 7;36). შენობას გააჩნია ანტისეისმიური სარტყელი. სამხრეთ-დასავლეთის მხარეს მთელ სიგრძეზე შენობას 80 სმ სიგანის ღია აივნები აქვს (იხ. ფოტო 1), ხოლო ჩრდილო-აღმოსავლეთის მხარეს კი დახურული ლოჯიები მონოლითური რკინაბეტონის კარკასით, შევსებულს თეთრი სილიკატური აგურის და მსხვილი საკედლე ბეტონის ბლოკის კედლებით (იხ. ფოტო 2;8-10). ღიობებზე ზღუდარებად გამოყენებულია რკინაბეტონის მონოლითური კოჭები (იხ. ფოტო 18). იატაკები საცხოვრებელ ბინებში სხვადასხვა მასალითაა დაგებული.

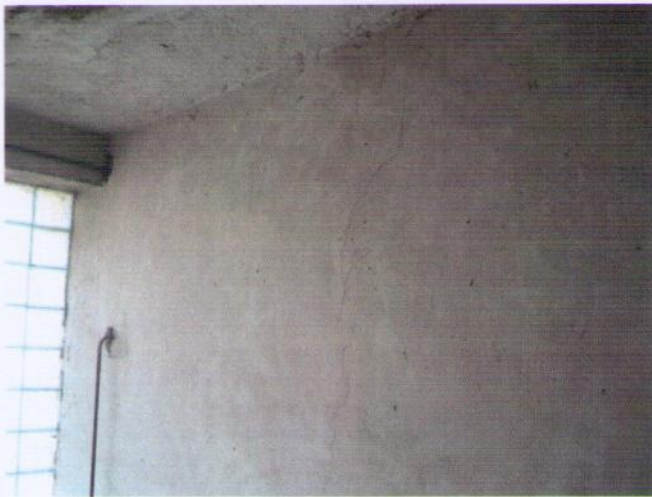
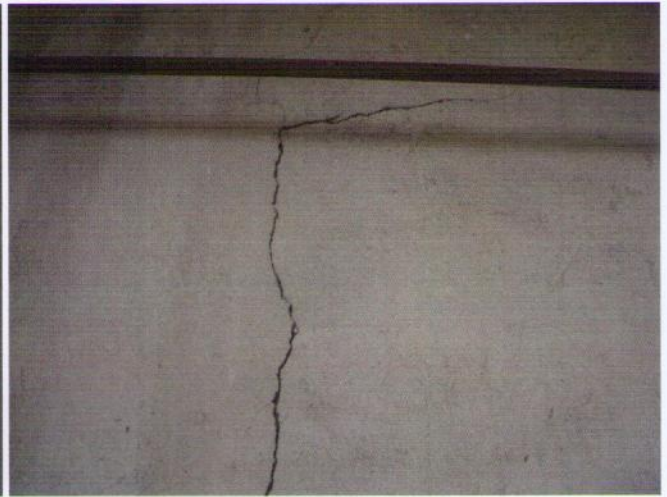
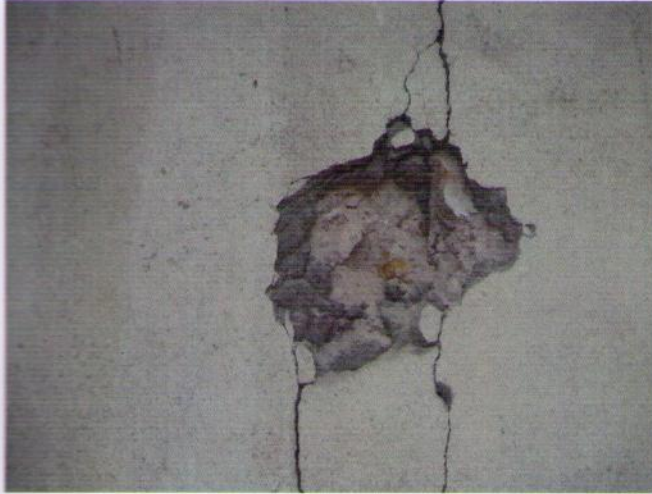
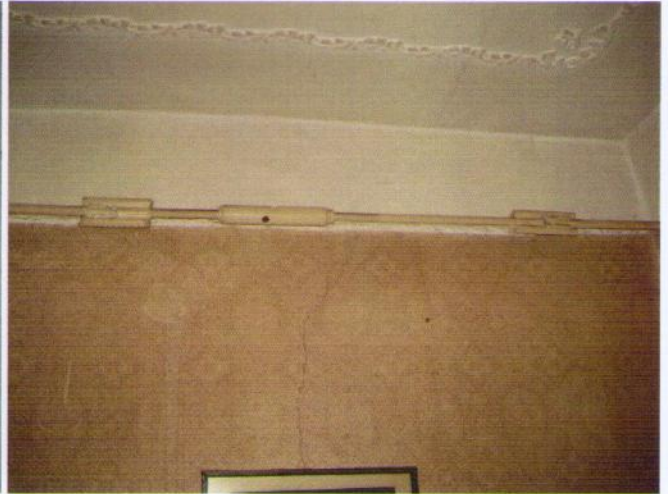
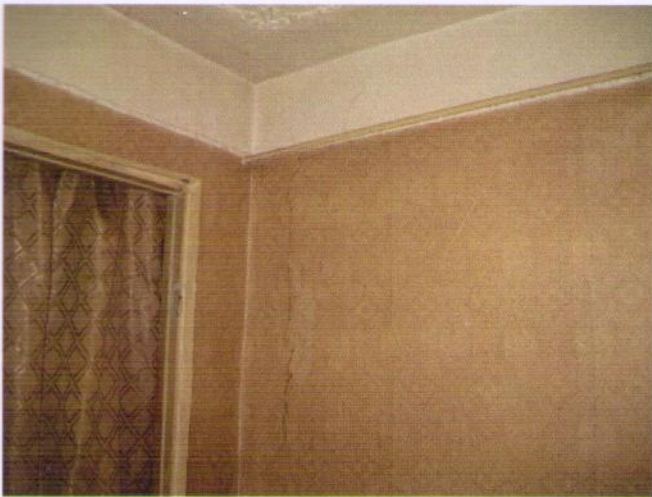
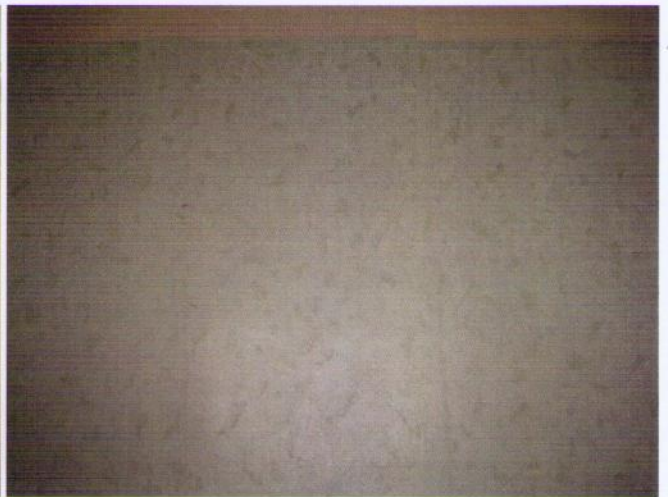
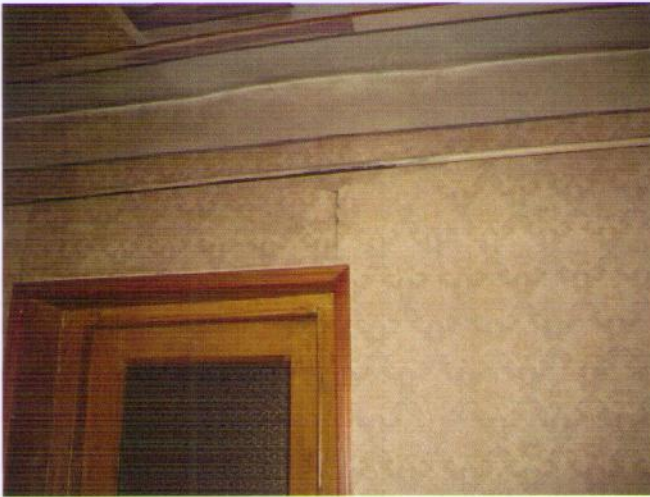
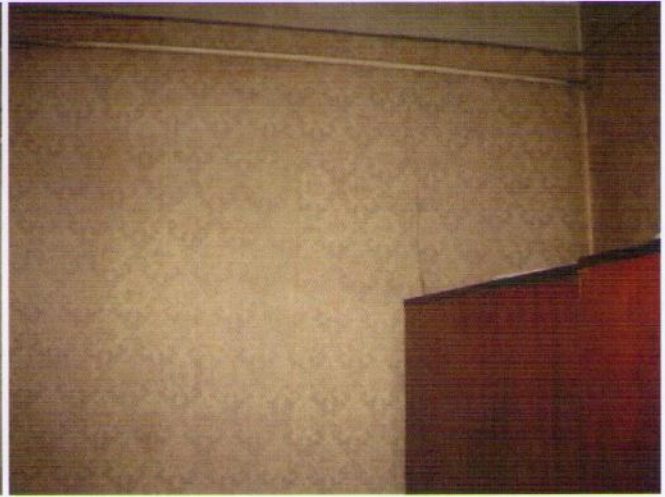
ვიზუალური გამოკვლევისას დაფიქსირდა შემდეგი: შენობის სხვადასხვა ადგილებში, როგორც განივ, ისე გრძივ მზიდ კედლებში გაჩენილია სხვადასხვა სიდიდის დახრილი, ჰორიზონტალური და ვერტიკალური ბზარები (იხ. ფოტო 19-26). ბზარები ფიქსირდება ღიობების კუთხეებში (იხ. ფოტო 27). მათი გახსნილობის მიმართულებიდან გამომდინარე ისინი გამოწვეულია შენობის ჯდენითი დეფორმაციებით, რისი მიზეზიც სარდაფებში წყლის არსებობაა (იხ. ფოტო 3;28). წყლის დაგროვება შეიძლება ხდებოდეს რამოდენიმე ფაქტორით. ესენია: წყალსადენი, საკანალიზაციო (სარდაფიდან ისმის წყალსადენი სისტემიდან წყლების გაჟონვის ხმა) და წყალამრიდი სისტემების გაუმართაობა (იხ. ფოტო 29;30). ასევე დიდი ალბათობით შესაძლებელია გრუნტის წყლების სარდაფებში შემოდინება, რისი დაზუსტებაც გეოლოგიური კვლევის საგანს წარმოადგენს. შენობის ფიზიკურ მდგომარეობაზე ზეგავლენა იქონია 1991 და 2011 წლის მიწისძვრებმაც. 1991 წლის მიწისძვრის შემდგომ შენობის მდგომარეობის გაუარესების გამო მიღებულ იქნა მისი გამაგრების გადაწყვეტილება, რის გამოც მას გაუკეთდა მჭიმები (იხ. ფოტო 18;31-35). სხვა ღონისძიებების გატარება შენობის გასამაგრებლად დღევანდლამდე არ გატარებულა. პირიქით მოსახლეობის აზრით მდგომარეობა უფრო გაუარესდა, რაც გამოიხატება ახალი ბზარების გაჩენით.
