ხაშურის მუნიციპალიტეტის სოფელ ქვიშხეთში მდებარეობს, შპს „ქვიშხეთის საექიმო ამბულატორია“-ს შენობა-ნაგებობა (ს/კ № 69.06.60.003) №1, რომელიც ვიზუალური შეფასებით ავარიულ მდგომარეობაშია და წარმოადგენს აღნიშნულ ფართზე სარეაბილიტაციო სამუშაოების შემაფერხებელ გარემოებას.

დასკვნა

ექსპერტის დასკვნა № 004171919

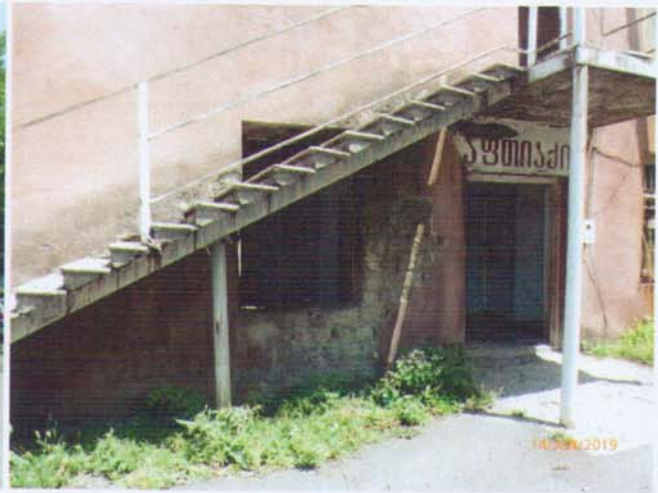
ფოტო 2

შენობის ვიზუალური დათვალიერების საფუძველზე დადგინდა: ზოგიერთ ადგილებში ფიქსირდება დაზიანებები სხვადასხვა დახრილობის ბზარების სახით (იხ. ფოტო 17-:-20). ბზარების განვითარება ჯდენითი პროცესების შედეგია, რისი გამოწვევაც შეუძლია რამოდენიმე ფაქტორს. ესენია: შენობის საძირკვლებში წყლის მოხვედრა და სეისმიური დატვირთვების ზემოქმედება. ვიზუალურად ჩანს, რომ მოუწესრიგებელია წყალარინების და წყალშეკრების სისტემები (იხ. ფოტო 21;22), რის გამოც ხდება ფუძე-გრუნტების დასველება და შესაძლოა გამორეცხვაც. გრუნტის დასველების შედეგად იცვლება მათი ფიზიკურ-მექანიკური მახასიათებლები. კერძოდ მცირდება გრუნტების მზიდუნარიანობა, რაც იწვევს ჯდენითი პროცესების განვითარებას. მეორე ფაქტორი არის სეისმიური და სხვა დინამიკური დატვირთვების ზემოქმედება, როგორცაა მძიმე ტრანსპორტის გადაადგილება. შესაძლებელია გავლენა მოეხდინა შენობის სიახლოვეს მიმდინარე სარკინიგზო გვირაბის მშენებლობასაც. წყალარინების სისტემების გაუმართაობა საკედლე ბეტონის ბლოკებში ეროზიისა და მათი დაშლის პროცესის მიზეზსაც წარმოადგენს (იხ. ფოტო 2;23).

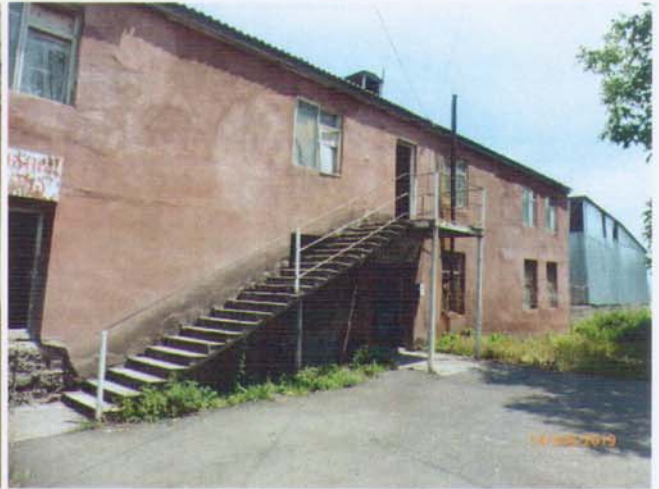
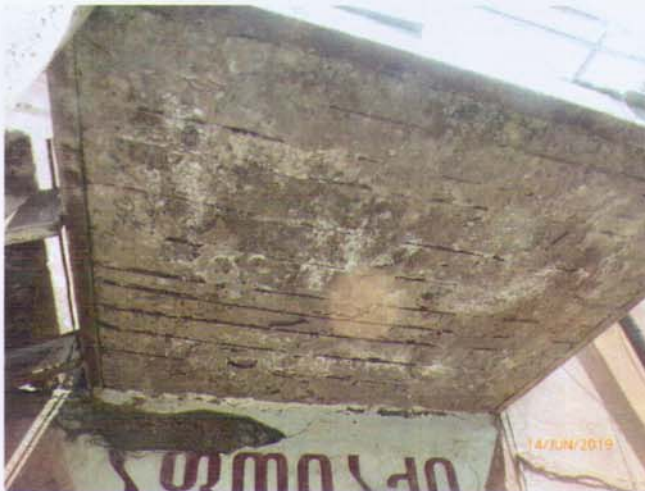
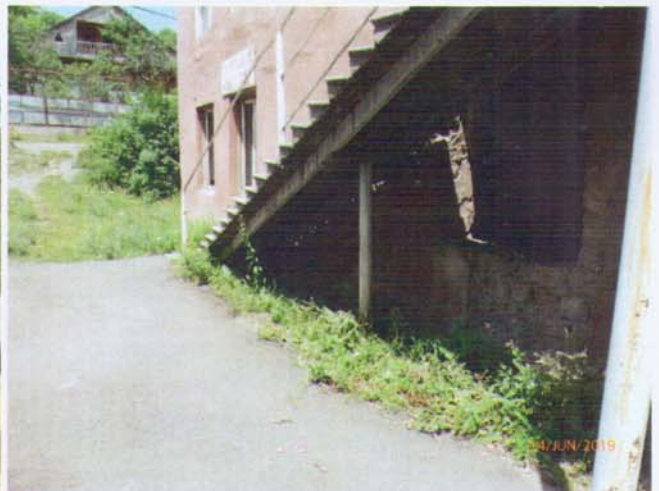
შენობაგეგმაში მართკუთხა ფორმის ნაგებობაა, განლაგებული ქანობის მქონე მთის ფერდობის მოსწორებულ მოედანზე. გაბარიტული ზომები გეგმაში შეადგენს = 8,0 X 24,0. აშენებულია XX საუკუნის 80-იან წლებში. შენობა ორსართულიანია, სიმაღლით მიწის ზედაპირიდან სახურავის კედლებზე დაყრდნობის სიბრტყემდე - 6,10 მ-ი. სარდაფი არ გააჩნია (იხ. ფოტო 1). კონსტრუქციულად იგი წარმოადგენს 20 და 40 სმ სისქის ქარხნული წესით დამზადებული წვრილი ბეტონის ბლოკის ცემენტ-ქვიშის დულაზე ნაშენ გრძივ და განივ კედლებიან სისტემას (იხ. ფოტო 2). კედლები I სართულზე 40 სმ-ი სისქისაა (იხ. ფოტო 3), ხოლო II სართულზე - 20 სმ-ი სისქის (იხ. ფოტო 4). საძირკვლები მცირე ჩაღრმავების ლენტური ტიპისაა მდინარის ხრემის შემავსებელზე დამზადებული ბეტონის. ღობების თავზე ზღუდარებად გამოყენებულია რკინაბეტონის კოჭები. შენობას სეისმიური სარტელი გადახურვის დონეზე არ გააჩნია. გადახურვები ხისაა. იატაკები II სართულზე მოწყობილია მზიდ კოჭებზე დაგებული ფიცარნავით (იხ. ფოტო 5;6;7), ხოლო I სართულზე - ბეტონით (იხ. ფოტო 8;9). ზოგიერთ ოთახში და II სართულის დერეფანში, როგორც ბეტონის, ისე ხის იატაკებზე გადაკრულია ლამინატი (იხ. ფოტო 10;11). ჭერები მზიდ კოჭებზე გაკრული ფანერისა (იხ. ფოტო 12) და ე.წ. „ლამფისა“ (იხ. ფოტო 13). სახურავი ვალმური ტიპისაა, ხის მზიდი ელემენტებითა და აზბესტო-ცემენტის პროფილირებული ფურცლის ბურულით (იხ. ფოტო 1). ტიხრები მოწყობილია ხის ორმხრივი დალატყვის შებათქაშებით ე.წ. „დრანკა“-თი. მეორე სართულზე მოსახვედრად მოწყობილია გარე კიბე ლითონის კარკასის მქონე რკინაბეტონის ბაქნით და ლითონის კოსოურებზე დაწყობილი ბეტონის საფეხურებით (იხ. ფოტო 14-:-16).
