შპს “ნაპირდაცვა”

ქ.ქობულეთში თამარ მეფის ქუჩის მიმდებარედ ზღვის სანაპირო ზოლის
დროებითი ნაპირდაცვისა და ნაპირაღდგენითი სამუშაოების პროექტი

განმარტებითი ბარათი

2015 წელი

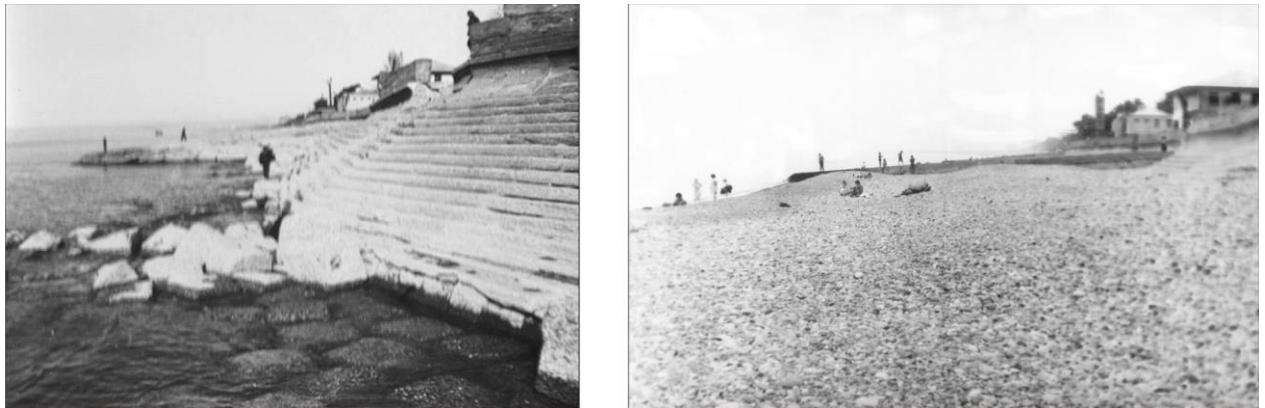
გატარებულმა ნაპირდაცვითმა ღონისძიებებმა ძალზე პოზიტიური გავლენა იქონია ზღვის სანაპირო ზონის მდგრადობაზე (ფოტო 1).

ფოტო 1. ქობულეთის სანაპირო ჩაყრებამდე (1981 წ.) და შემდეგ (1989 წ.)

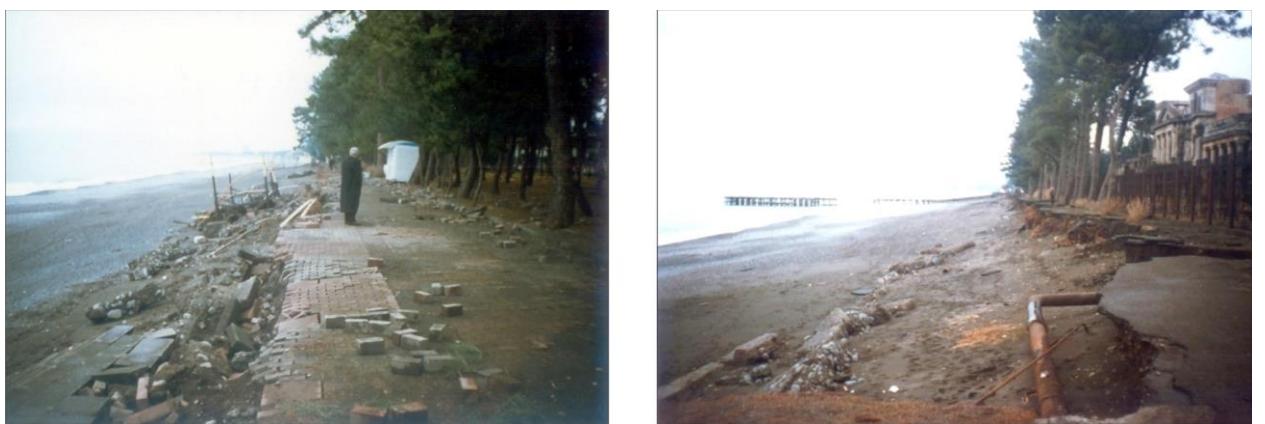
მასშტაბური ნაპირდაცვითი ღონისძიებები ქობულეთში შეწყდა 1991 წლიდან დაფინანსების უქონლობის გამო. მიუხედავად ამისა, მათი პოზიტიური გავლენა სანაპირო ზონის მდგრადობაზე გაგრძელდა მომდევნო წლების განმავლობაში. შემდგომმა რეჟიმულმა კვლევებმა აჩვენა, რომ 2000 წლისათვის ქ. ქობულეთის წყალქეშა ფერდზე აღრე შეტანილი მასალის მარაგი სრულად იყო ამოწურული და სანაპირო ზონა პერმანენტულად უბრუნდებოდა აღრე არსებულ აგარიულ მდგომარეობას (ფოტო 2).

ფოტო 2. ქობულეთის სანაპირო (1999 წ.) 6 ბალიანი შტორმის შემდეგ

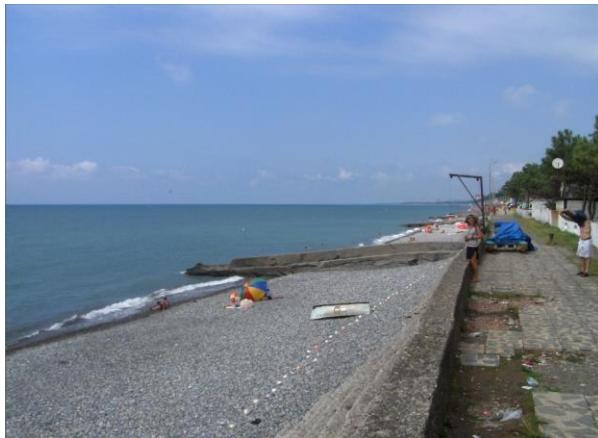
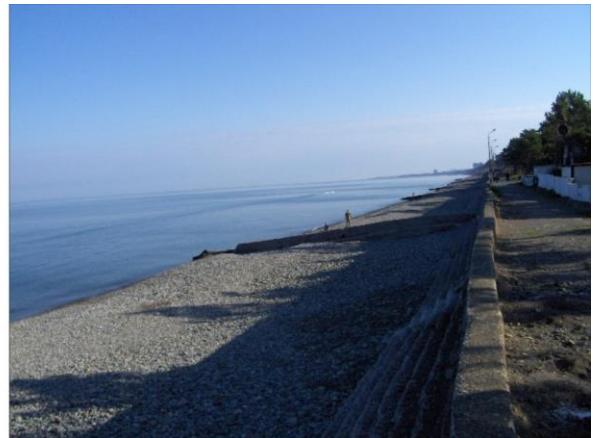
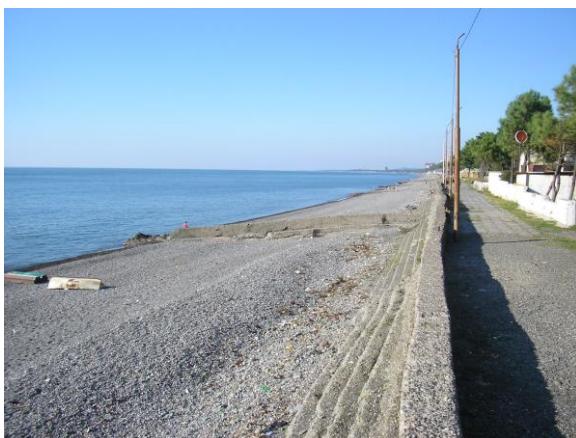
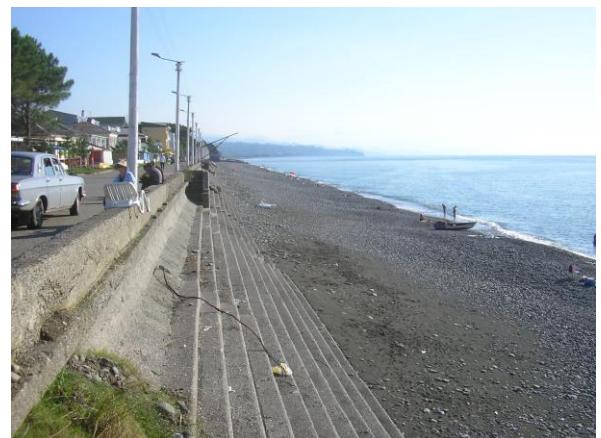
ფოტო 3. ჩაყრების უბნები

მორფოდინამიკური სიტუაცია ბოლო ორი წლის განმავლობაში. შეიძლება ცალსახად ითქვას, რომ დონისძიებამ ძალზე პოზიტიური გავლენა იქონია სანაპირო ზონის მდგრადობაზე. კერძოდ, ჩაყრების უბნის გასწვრივ 1,5 კმ სიგრძის სანაპიროზე, პლაჟის სიგანე ჩაყრების შემდგომ პერიოდში (2007 წლის დეკემბერი – 2009 წლის სექტემბერი) გაიზარდა საშუალოდ 3,5 მ-ით (ფოტო 3). დამატებით, ძალზე მნიშვნელოვანია წყალქვეშა ფერდის დახრების (3-4 მ სიღრმემდე) შემცირება – წყალქვეშა ფერდის გადაღმავების ადრე არსებული ტენდენცია შეიცვალა პოზიტიური პროცესებით.

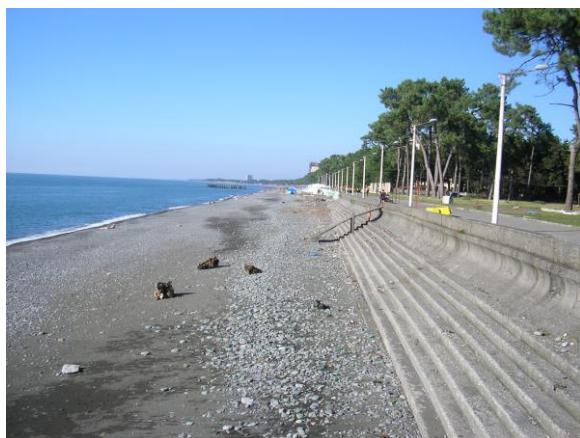
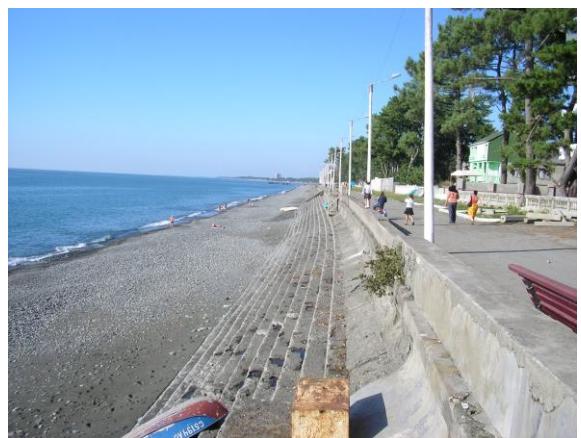
ამავე პერიოდში ჩაყრების უბნების ჩრდილოეთით, სანაპიროს დაახლოებით 2 კმ მონაკვეთზე, ზღვის კიდის ხაზის ცვალებადობა (წარეცხვა-მატება) მერყეობდა -3,5 მ – +5,0 მ ფარგლებში, რაც თავსდება სანაპირო ზონის ფლუქტუაციის ბუნებრივ დიაპაზონში (ფოტო 4). აღსანიშნავია, რომ პლაჟის სიგანის მატება მოდის ძირითადად 2007-2008 წლებზე (საშუალოდ +1,5 – 2,0 მ).

ფოტო 4. ჩაყრების უბნის ჩრდილოეთით

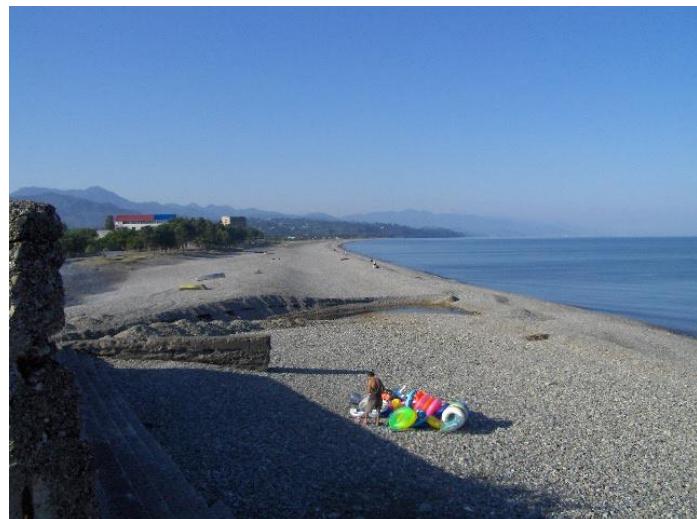
2008-2009 წლებში გამოიკვეთა წარეცხვის ლოკალური უბნები. კერძოდ, ამორტიზირებულ პირსთან და მის მიმდებარე მონაკვეთზე დაფიქსირდა წარეცხვის მაქსიმალური ნიშნული – $-4,5$ – $-4,5$ მ. ჩაყრების უბნის სამხრეთით, დაახლოებით 900 მ სიგრძის მონაკვეთზე (მდ.აჭყა-მდ.კინტრიშის შესართავებს შორის) პლაჟის სიგანემ მოიმატა საშუალოდ 5,0 მ-ით (ფოტო 5).

ფოტო 5. მდ.აჭყას ნაკალაპოტარი (ჩაყრების უბნების სამხრეთით)

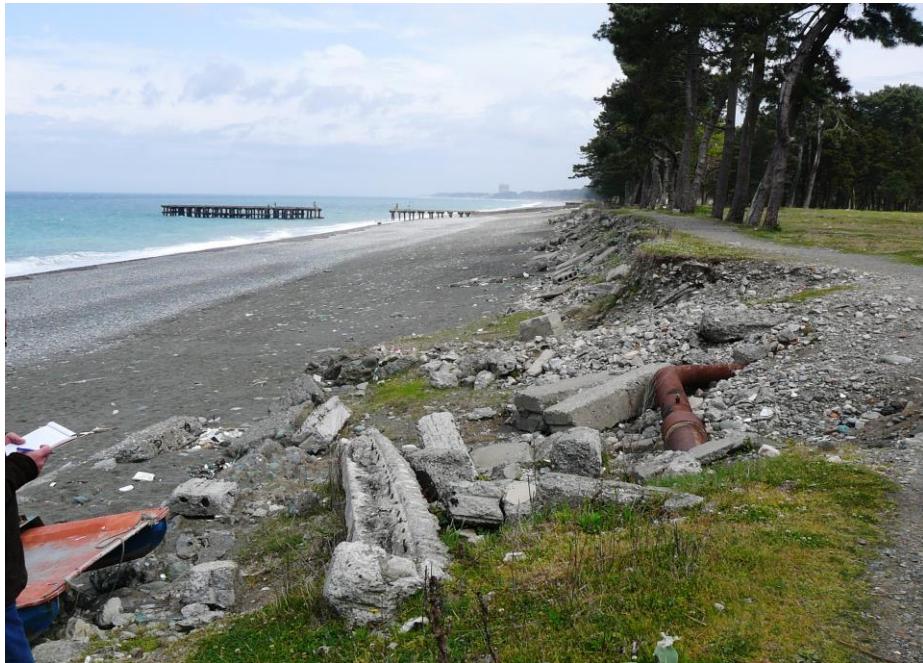
ფოტო 6 (2011წ.)

2011 წელს განმეორებით ჩატარდა ზღვის სანაპირო ზონის მონიტორინგი , რამაც გვიჩვენა , რომ მწვავე ავარიული სიტუაცია კიდევ უფრო გააქტიურდა. ფოტო(6,7,8)

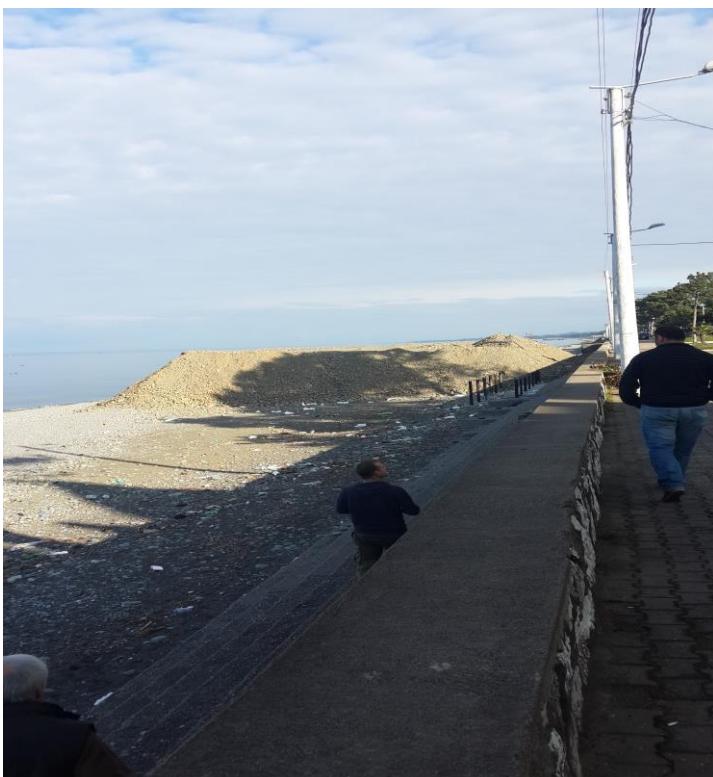
ფოტო 9 (2015წ.)

მიმდინარე 2015 წლის შემოდგომაზე ქობულეთის სანაპირო ზონის ავარიულ უბნებზე შეტანილი იქნა დაახლოებით 20000მ³ პლაჟშემქმნელი მასალა მდ.კინტრიშის კალაპოტიდან. მიუხედავად აღნიშნული დონისძიების აუცილებლობისა მან უმნიშვნელო გავლენა იქონია ავარიული ნაპირების მდგრადობაზე, შეტანილი მასალის სიმცირის გამო.

პროექტით გათვალისწინებულია 195000 მ³ ინერტული მასალის ერთჯერადად შემოტანა სანაპირო ზოლში. შესატანი მასალის საშუალო დიამეტრი 40-45 მმ შეადგენს. ქვიშის შემადგენლობა არ უნდა აღემატებოდეს 20% ინერტული მასალის ჩაყრა სანაპირო ზოლში უნდა მოხდეს სამი ადგილიდან (იხ. გეგმა). პირველ უბანზე ჩაიყრება საერთო მოცულობის 40% (78000 მ³) ოდენობის მასალა, მეორე უბანზე – 35% (68250 მ³), ხოლო მესამე უბანზე – 25 % (48750 მ³).

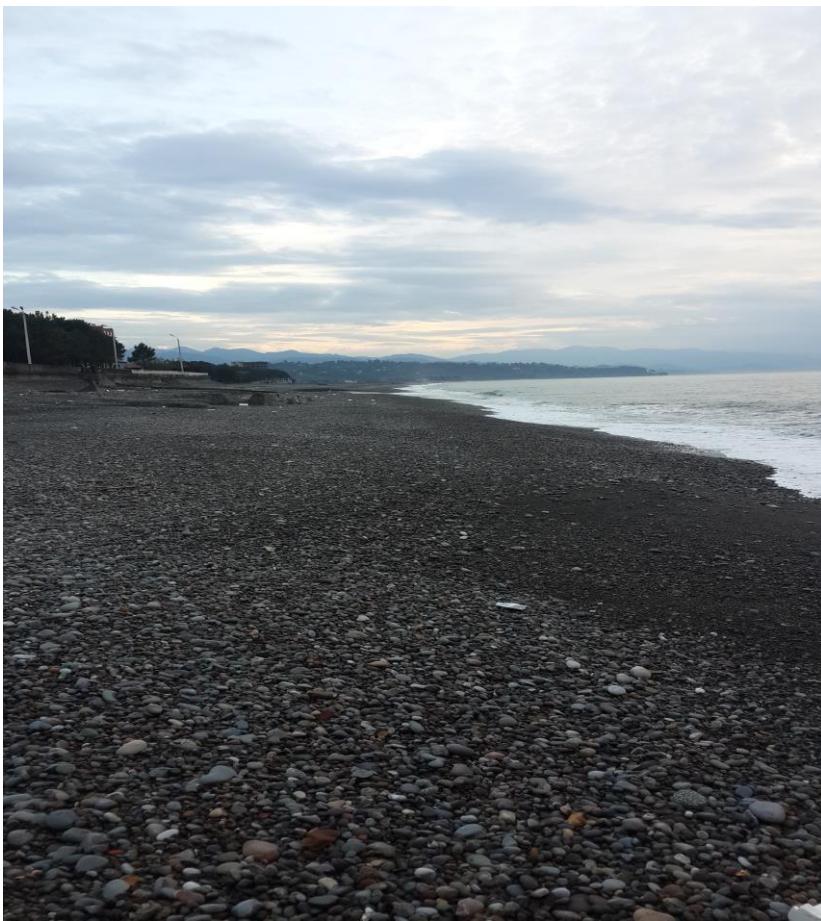
გოგო 10 (2015წ)

იმავე წელს ჩატარდა მთლიანად ქობულეთის სანაპირო ზონის დეტალური შესწავლა: წყალზედა პლაჟის ტოპოგეოდეზიური აგეგმვა, ფოტოგრაფირება,წყალქვეშა ფერდის ბათიმეტრიული რუკების მომზადება ასევე მისი ფოტოგრაფირება და სხვ. მიღებული შედეგების ანალიზისათვის გამოიყო რვა მახასიათებელი ჭრილი დაახლოებით სანაპიროს 3 კმ-იან მონაკვეთზე. შედარებელი იქნა 2007,2009 და თანამედროვე 2015 წლის მასალები. ძირითადად რაც აღსანიშნავია პლაჟის სიგანის მატება გვაქვს 2007-2009 წლებში დაახლოებით 6-8 მეტრით, რაც ჩვენი აზრით პირდაპირ კავშირშია 2007 წელში ჩატარებულ ნაპირდაცვით ღონისძიებასთან (მდინარე კინტრიშის კალაპოტიდან ტრანსპორტირებული იქნა 143 ათასი მ³) იგივე ჭრილებიდან ჩანს , რომ 2009-2015 წლებში კვლავ გააქტიურდა სანაპიროს წარეცხვები, რომლის საშუალო მაჩვენებელმა დაახლოებით 1400 მეტრიან მონაკვეთზე შეადგინა 2-9მ. აქედან მაქსიმალური წარეცხვები ფიქსირდება მესამე და მეხუთე ჭრილებს შორის ანუ 2007 წელს ჩაყრების უბნიდან 500-900 მეტრში, ანუ 400 მეტრიან უბანზე, იმავე პერიოდში პლაჟის სიმაღლე არსებული კედლის გასწვრივ შემცირდა 1,0-1,5 მ. იმავე უბანზე (არსებულ ამრტიზებულ პირსთან) უბანზე ფიქსირედება წყალქვეშა ფერდის ყველაზე დიდი წარეცხვები 5-8მ დიაპაზონის ფარგლებში, დაახლოებით 6-9 მეტრი 2009-2015 წლებში.
