სტეფანწმინდა,  
ალ. ყაზბეგის სახელობის  
ისტორიული მუზეუმის კომპლექსი  
ალ. ყაზბეგის ბიძის,  
ნიკოლოზ ყაზბეგის სახლი  
რეაბილიტაციის  
კორექტირებულ პროექტი

## პროექტის განმარტებითი ბარათი

აღმსანდრე შახბეგის სახელობის ისტორიული  
მუზეუმის კომპლექსის ისტორიულ-არქიტექტურული კვლევა

ალექსანდრე ყაზბეგის სახლმუზეუმის დაფუძნების პირობების,  
ფიზიკური მდგომარეობის და დაზიანების მიზეზების  
საინჟინრო-გეოლოგიური კვლევის შედეგები

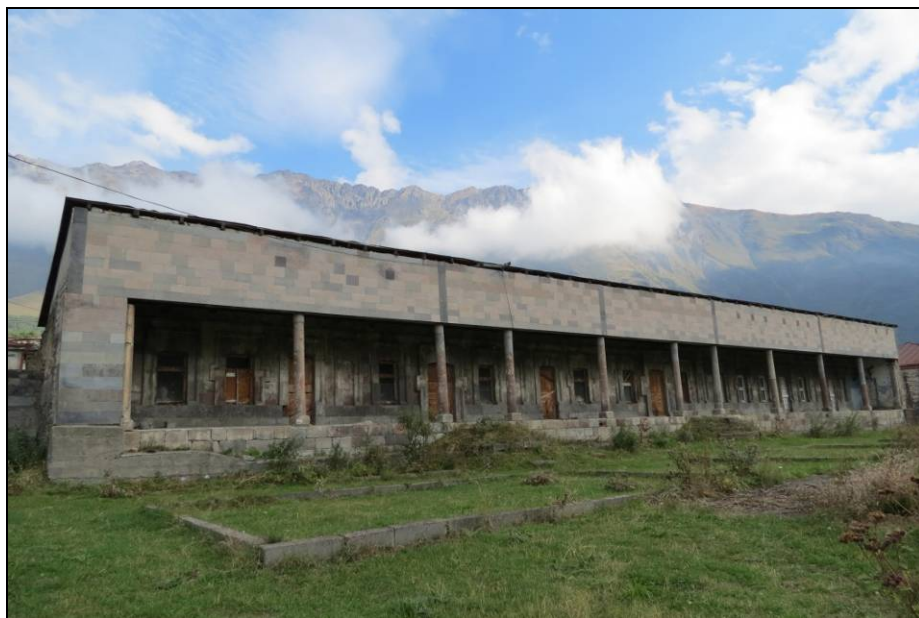
ერთსართულიანი სახლი მაღალ ცოკოლზე დგას, მისი დასავლეთი ფასადი სვეტებიანი აივნითაა გახსნილი (სურ. 31). აივანზე მოხვედრა ორი ნახევარწრიულად მოხაზული კიბითაა შესაძლებელი: ერთი დასავლეთი ფასადის ცენტრშია, ხოლო მეორე – მარცხენა ნაწილში. დღეს მდგარი აივნის თერთმეტი სვეტი ისეა ერთ რიგზე ჩამწყკრივებული, რომ მათ შორის მანძილები სხვაობს ერთმანეთისგან.

სურ. 31. ნიკოლოზ ჩოფიკაშვილის სახლი. დასავლეთი ფასადი

სახლმა XX საუკუნის მეორე ნახევრის შემდგომ მნიშვნელოვანი ცვლილებები განიცადა, რამაც გამოიწვია თავდაპირველი სახის დამახინჯება. მიტოვებული შენობა საბჭოთა პერიოდში სოფლის სკოლად აქციეს; მოხდა სვეტებს შორის არსებული მონაკვეთების აგურით ამოშენება, ასევე, შენობას აგურისავე მეორე სართული დაადგეს. მოგვიანებით, XX საუკუნის 90-იან წლებში მოხდა მეორე სართულის დემონტაჟი, თუმცა ვერ მოხერხდა შენობისთვის თავდაპირველი სახის დაბრუნება. პირიქით, მას გაუკეთდა მაღალი შუბლი, რომელიც სხვადასხვა ფერის ქვებითაა მოპირკეთებული, რამაც არანაკლებ დაუმახინჯა შენობას სახე. გარდა ამისა, შემცირდა სვეტების თავდაპირველი რაოდენობა (სურ. 31).

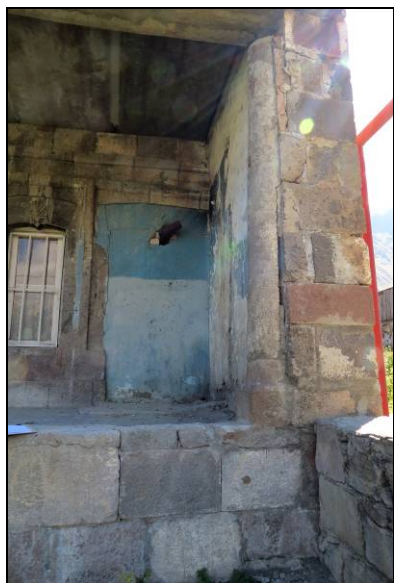
მნიშვნელოვანია, რომ შენობა თავდაპირველად ოდნავ უფრო გრძელი იყო ვიდრე დღესაა. სახლი სამხრეთიდან დამოკლებულია. გაურკვეველ მიზეზთა გამო შენობის ჩამონგრეული სამხრეთი ნაწილის აღდგენა სრულად აღარ მომხდარა. სარემონტო სამუშაოების დროს უბრალოდ ამოყვანილ იქნა კედელი იმ მონაკვეთში, რომელიც, როგორც ჩანს, სრულად იდგა (ამ ახლად ამოყვანილ კედელში ორი სარკმელია გაჭრილი); დარჩენილი დანგრეული ნაწილი მიწასთან გასწორდა და შედეგად მოხდა ჩრდილოეთიდან სამხრეთით განვითარებული შენობის სიგრძის ოდნავი დამოკლება (სურ. 41-43).

სურ. 41. სამხრეთ-დასავლეთი კუთხე

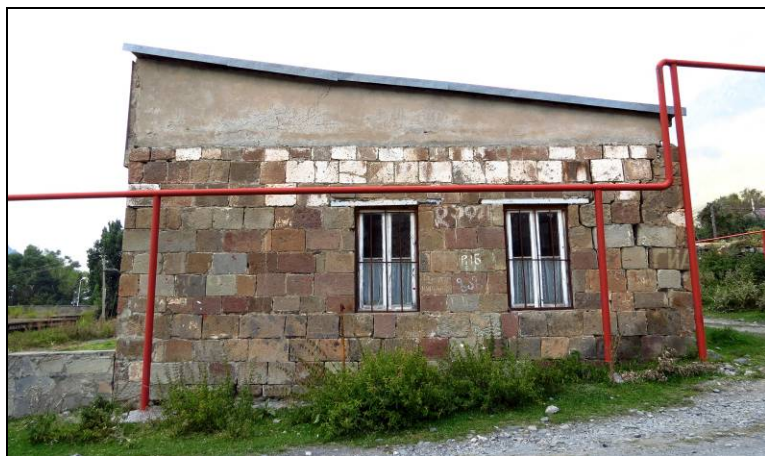
სურ. 42. სამხრეთი ფასადი

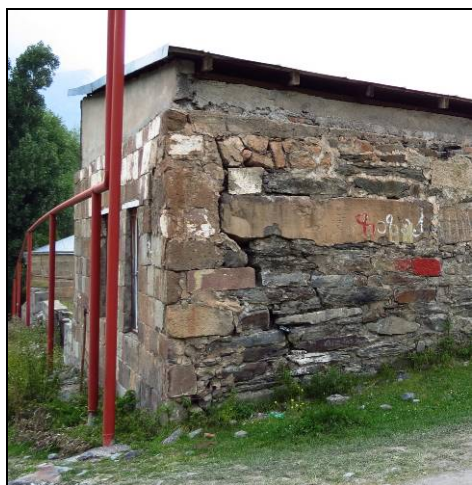
სურ. 43. სამხრეთ-აღმოსავლეთი კუთხე

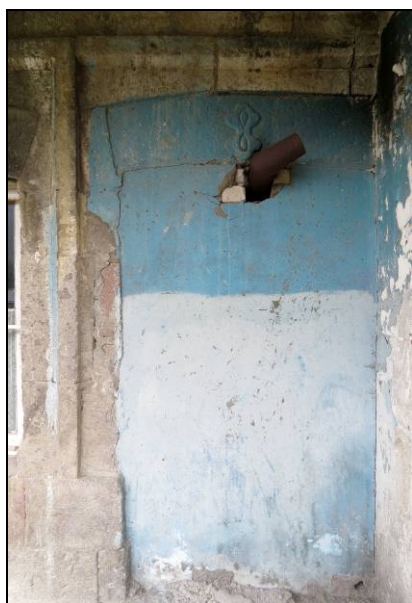
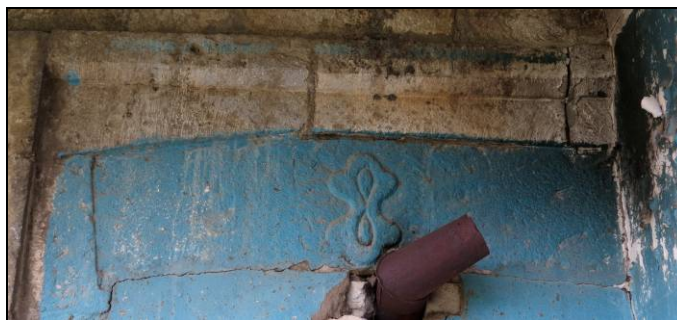
მშენებლობის დროს ამოშენებულ იქნა დასავლეთი ფასადის მარჯვენა კიდეურა სარკმელი (ეს ღიობი სავარაუდოდ სარკმელი უნდა ყოფილიყო, რადგანაც მის გვერდითაა ოთახში შესასვლელი კარი და გვერდი-გვერდ ორ კარს არქიტექტორი არ გააკეთებდა; ყოველ შემთხვევაში, არც ერთ ოთახში მსგავსი რამ არ გვხვდება, ყველაზე დიდ ოთახსაც კი მხოლოდ ერთი კარი აქვს), რომლის თავსართი კიდეში გაწყვეტილია და გვერდიდან ამოშენებულ კედელს ებჯინება. ეს სარკმელი ამოშენებასთან ერთად იქნა შეღესილი და შედებილი (სურ. 44). თავის დროზე, რა თქმა უნდა, ამ სარკმლის ღიობი ისევ ისე დასრულებოდა, როგორც დანარჩენი სხვა სარკმლისა თუ კარის თავსართები თავისი მოჩარჩოებით.

სურ. 44. სამხრეთ-დასავლეთი ამოშენებული სარკმელი

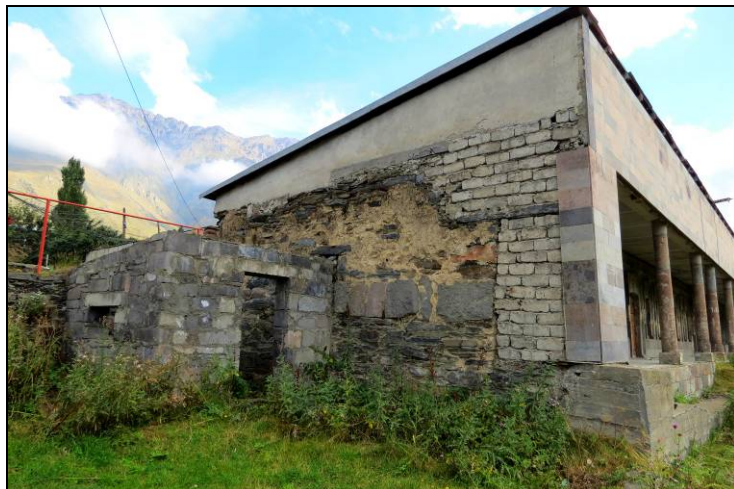
კომპლექსის ჩრდილო-აღმოსავლეთი კუთხე და შენობის ჩრდილოეთი კედელი დღეს შემდეგნაირად გამოიყურება: კედელი ძირითადად ნაგებია ფიქალით, ხოლო ცენტრალურ ნაწილში დიდი ზომის ანდეზიტის ქვებია ჩასმული; კედლის დასავლეთი ნაწილი კი (აივნის მონაკვეთი) თეთრი აგურითაა ამოყვანილი, რაც მოგვიანო ხანის ჩარევაზე მიუთითებს. აქ საინტერესოა ერთი დეტალი, კერძოდ, ის, რომ კედლის ჩრდილო-დასავლეთ კუთხეში კარი იყო გაჭრილი. შემორჩენილია კარის არქიტრავი (ფიქალი) და მის ზემოთ და ქვემოთ არსებული მონაკვეთები უკვე ნახსენები თეთრი აგურითაა შევსებული. აივნის შიგნიდან დარჩენილი ძველი კედელი თლილი ქვითაა ნაგები და კარგად იკითხება ღიობის მარჯვენა წირთხლის ვერტიკალი. შესაბამისად

სურ. 45. ხედი ჩრდილო-დასავლეთიდან

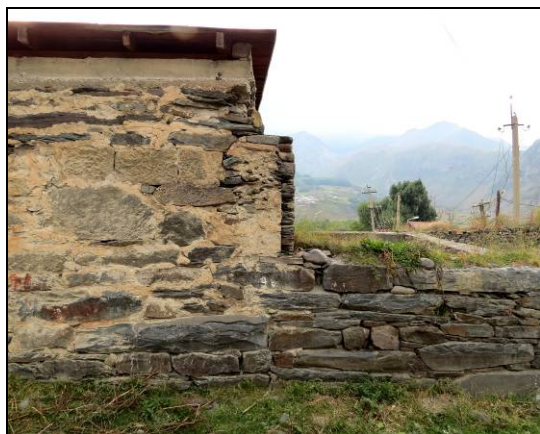
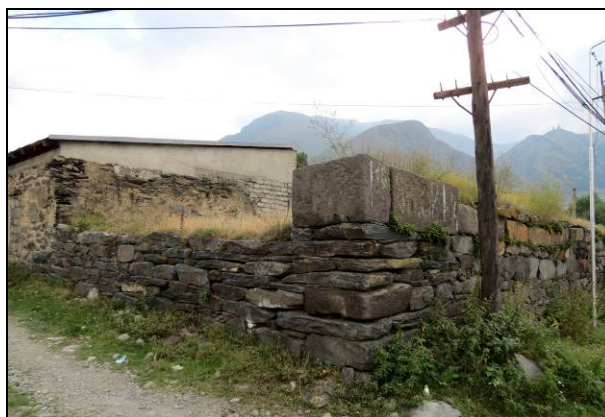
გალავანი, რომელიც შემოსდევს კომპლექსის ჩრდილო-აღმოსავლეთ კუთხეს შენობის თავდაპირველია, რაზედაც მეტყველებს წყობა შენობის კედლისა და მისი გაგრძელება, რომელიც დღეს დაბალ გალავნადაა წარმოჩენილი (სურ. 46). თუმცა, ეს იყო იმ სათავსის კედელი, რომელიც შენობის მარცხნივ იდგა და რომელთან დაკავშირებაც აივნიდან ხდებოდა. აღმოსავლეთი კედლიდან შემორჩენილია მცირე ნაწილი კედლის სიმაღლისა, რომელიც მეტყველებს იმაზე, რომ დღეს არსებული შედარებით დაბალი გალავანი ერთ დროს სახლის აღმოსავლეთი კედელი იყო (სურ. 47).

სურ. 46. აღმოსავლეთი კედელი; სურ. 47. ჩრდილო-აღმოსავლეთი კუთხე

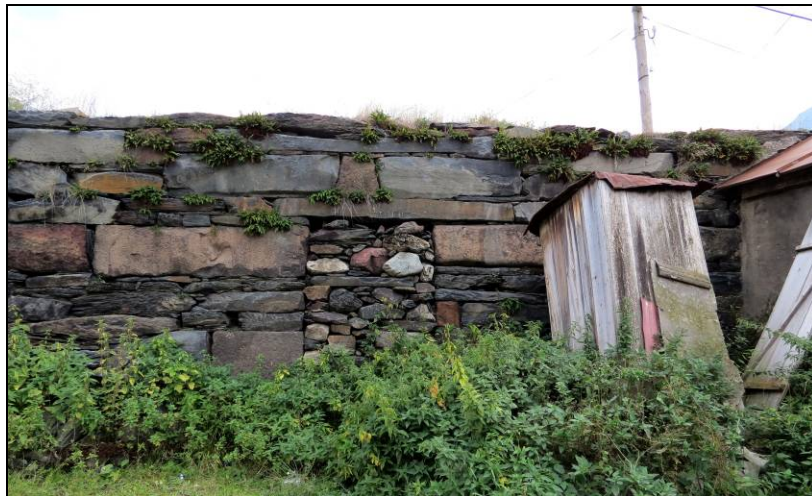
გალაენის ჩრდილოეთ ჩამოყოლებაზე, კომპლექსის გარედან, ჩანს ამოშენებული კარიბჭე, საიდანაც მოწყობილი იყო ეზოში შემავალი მეორე კარიბჭე (სურ. 48).

სურ. 48. გალაენის ჩრდილოეთი კედელი. კარიბჭე

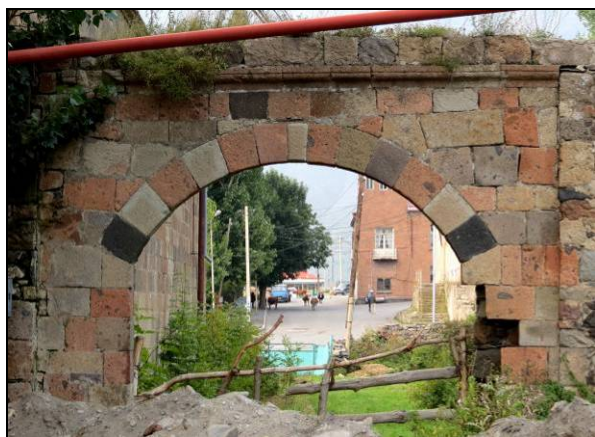
სურ. 50. კარიბჭის სამხრეთი ფასადი

კარიბჭე დაზიანებულია. გარედან მის მიმდებარედ ნაგავი ყრია და შესაბამისად ეს შესასვლელი უფუნქციოდაა დატოვებული. კედლის ზედაპირზე და განსაკუთრებით ზედა ნაწილზე მცენარეებია ამოსული. კარიბჭის სამხრეთი კედლის მარჯვენა ქვედა ნაწილის წყობას ქვები აკლია.

- უნდა შემოწმდეს ქვების სიმყარე, შესაძლოა ცალკეული ქვა გასამაგრებელი იყოს, განსაკუთრებით პარაპეტის დონეზე.
- კარიბჭის სამხრეთი კედლის მარჯვენა ქვედა ნაწილი აღსადგენია, აკლია რამდენიმე ქვა და ახლითაა ამოსავსები.

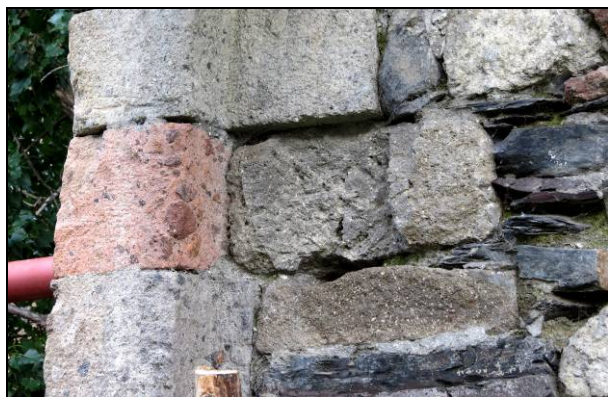
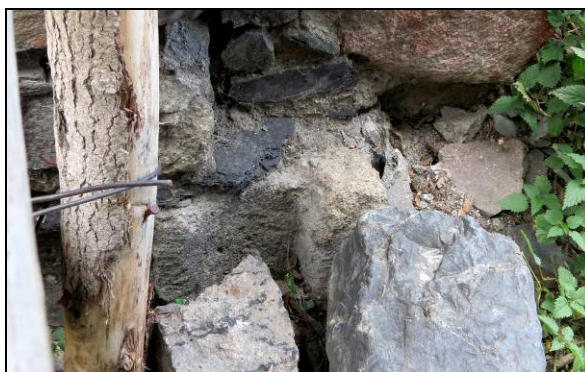
კარიბჭის შიდა კედლის აღმოსავლეთ ნაწილში, დაზიანებული სახით შემორჩენილია ძველი კარის ჩამკეტი ბუდეები (სურ. 53).

სურ. 53. კარის დასამაგრებელი ბუდეები
