ქალაქ ახმეტის ტერიტორიაზე, მდინარე ორველიზე  
არსებული ზემო ალაზნის სარწყავი სისტემის №5 გვირაბის  
დაახლოებით 35-50 მეტრი სიგრძის ავარიული მონაკვეთის  
აღდგენა-რეაბილიტაცია

სახელმწიფო შესყიდვის ელექტრონული ტენდერის სატენდერო  
დოკუმენტაცია

ობიექტის ანოტაცია

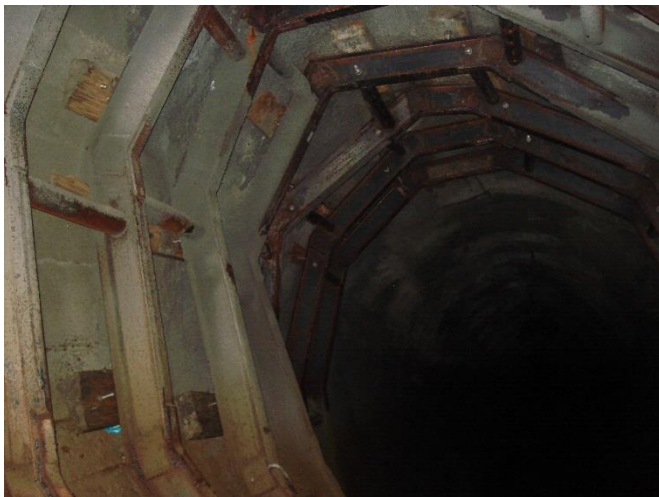
- კვ8+97.0-დან კვ9+21.40-მდე მოეწყო მონოლითური რკინაბეტონის დროებითი უკუთადი;
- კვ9+21.40-დან კვ9+24.50-მდე განხორციელდა დეფორმირებული მუდმივი სამაგრის სრული გადაწყობა ძირითადი პროექტის შესაბამისად;
- კვ9+25.0-დან კვ9+32.8-მდე განხორციელდა გვირაბის ძლიერ დეფორმირებული მუდმივი სამაგრის დროებითი გამაგრება ლითონის პოლიგონალური ჩარჩოებით და ძირის დაბეტონება.

დათვალიერების მომენტში დროებითი გამაგრებულ უბანზე დამატებითი დეფორმაციები არ დაფიქსირებულა.

დროებითი გამაგრება ლითონის ჩარჩოებით

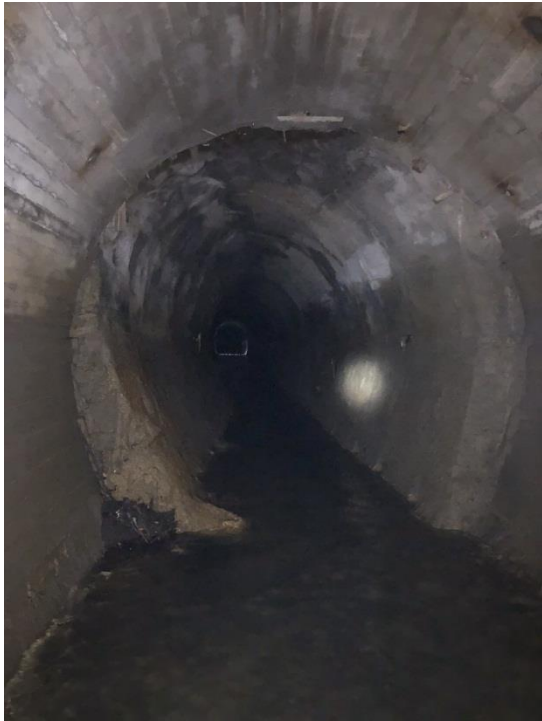
მოჩანს ტორსული ნაწილი გადაწყობილ  
სამაგრსა და დეფორმირებულ სამაგრს შორის  
პკ9+21.40-ზე

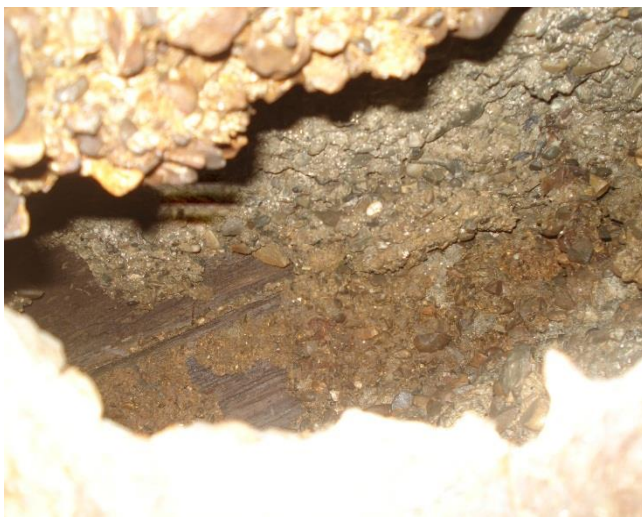
კერძოდ, პკ9+32.8-პკ9+36.8 მონაკვეთზე მარჯვენა კედელი ძლიერ დაზარულია, პკ9+55.86-პკ9+59.16-ზე მარჯვენა კედელში უხარისხო ბეტონი გამონგრეული და გამორეცხილია, პკ9+75.88-პკ9+79.88-ზე თალის ნახევარი ატკეჩილი და დაწეულია.

გამონგრეული ბეტონი მარჯვენა  
კედელში

შემდგომში დეფორმაციების განვითარების თავიდან აცილების მიზნით, აღნიშნული დეფექტების ფარგლებში გვირაბის მუდმივი სამაგრი საჭიროებს აღდგენას.

- ავარიული უბანზე გვირაბის თალის არეში გარემომცველი მასივის გრუნტების გამაგრება ცემენტაციით;
- გვირაბის დეფორმირებული მუდმივი სამაგრის გადაწყობა (შეცვლა ახლით);
- გვირაბის არსებული მუდმივი სამაგრის ბზარების ჰერმეტიზაცია (ცემენტაცია);
- ცალკეული დეფექტური ადგილების აღდგენა.
- დროებითი ვენტოლაცია
- დროებითი ელექტრო მომარაგება
