ქ. თბილისში, სულთნიშნის ქ. №10/ა. აკოფიანის შეს. №4-ში  
მდებარე შენობის არქიტექტურულ-მხატვრულ თავისებურებათა  
ზოგადი ანალიზი და შეფასება

ხელოვნებათმცოდნე: ქ. დარჩია

თბილისი  
2017

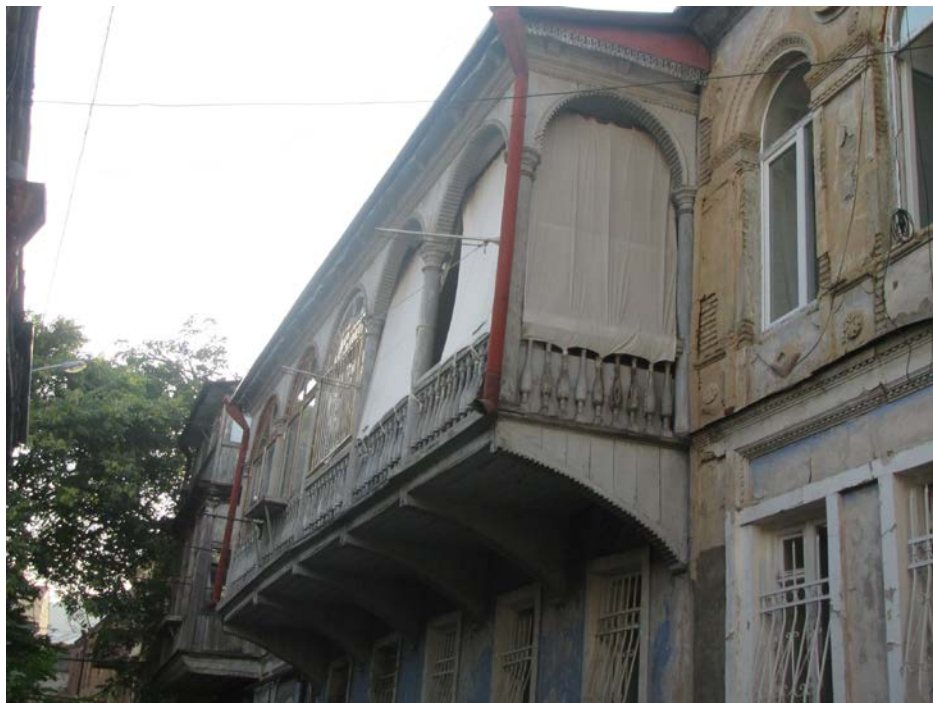
სურ. 3

ნაგებობის მთავარ ფასადად აკოფ აკოფიანის შესახვევის მხარეს გამავალი კედელი გვევლინება. საფსადო შემკულობის მთავარ მოტივს მოცემულ მხარეს მეორე სართულის თაღოვანი სარკმლები ქმნის, თუმც მხატვრულ დომინანტს უთუოდ, ხუთმალიანია თაღოვანი და ბალასინიანი ხის აივანი წარმოადგენს (სურ. 3). დაკბილულთავიანი თაღები ხის საკმარისად მსხვილ და მასიურ სვეტებს ე.წ. „დორიკას“ ეყრდნობა. ყურადღებას იქცევს მრავალწახნაგა კაპიტელები, რაც სვეტების საერთო პროპორციასთან ერთად, მათ ადრეულ წარმომავლობაზე მიუთითებს. აივანი ჩამოყრდნობილია ყრუ, დაკბილულ ხის კონსოლებზე, რომელთა წინა პირი გეომეტრიული ფიგურებითაა გაფორმებული. აივნის მარცხენა მონაკვეთი ამჟამად შუშაბანდაა ქცეული, რაც დიდწილად უკარგავს მას ავთენტურობასა და თავდაპირველ მომხიბვლევლობას.

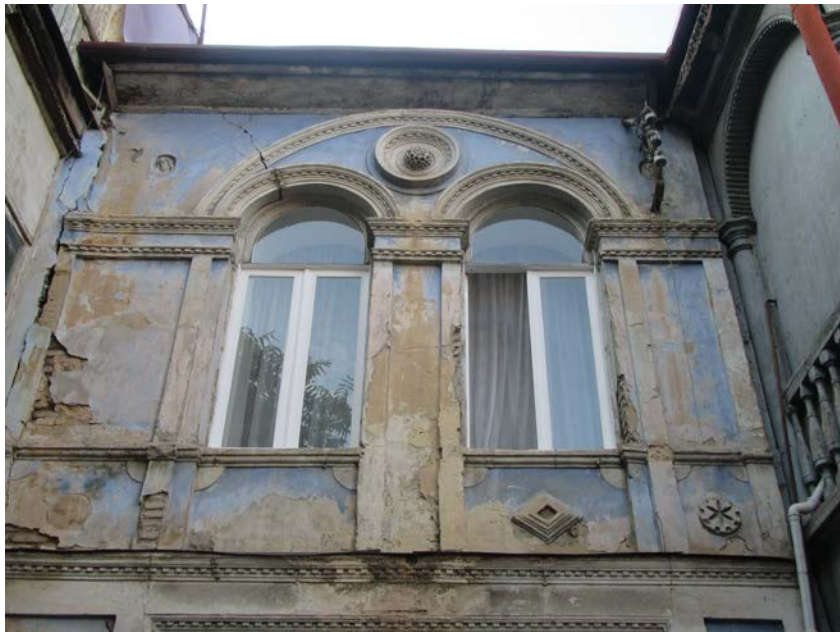
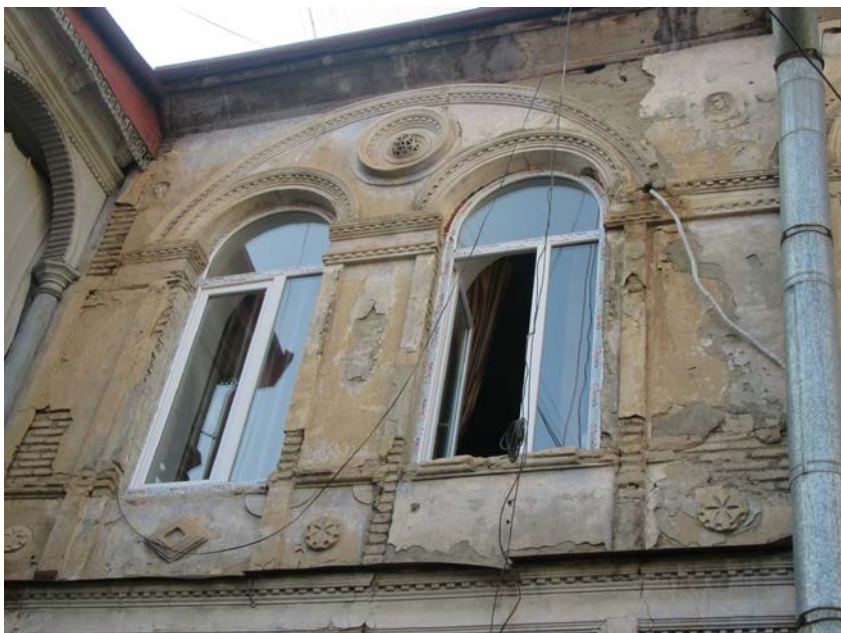
სურ. 4, 5

აივნის ორივე მხარეს ერთიანი რკალური თავსართის ქვეშ მოქცეული, შეწყვილებული თაღოვანი სარკმლებია მოთავსებული. ღიობები საკმარისად რთულად დასახსრული და დეკორატიულად დანაწევრებული

სისტემის ნაწილია, რომლის ცენტრალურ ფიგურებად თავად სარკმლები აღიქმება (სურ. 4, 5). ნაღესობაში გამოყვანილ თაღებს, სარკმლის თავსართებსა და მათ საყრდენ თარო-თავსართებს არშიასავით გაუყვება დენტიკულები. შეწყვილებული სარკმლების თავშეყრის ადგილი, ზედა ნაწილში დეკორატიულ ვარდულში მოქცეული რელიეფური აუქრული გირჩებითაა აქცენტირებული (სურ. 6); სარკმლების ქვეშ მოქცეული სწორკუთხა არეები კი მცირე ზომის რომბებითა და ვარდულებითაა გაფორმებული (მათი ნაწილი, სამწუხაროდ დაკარგულია. (სურ. 7, 8)).

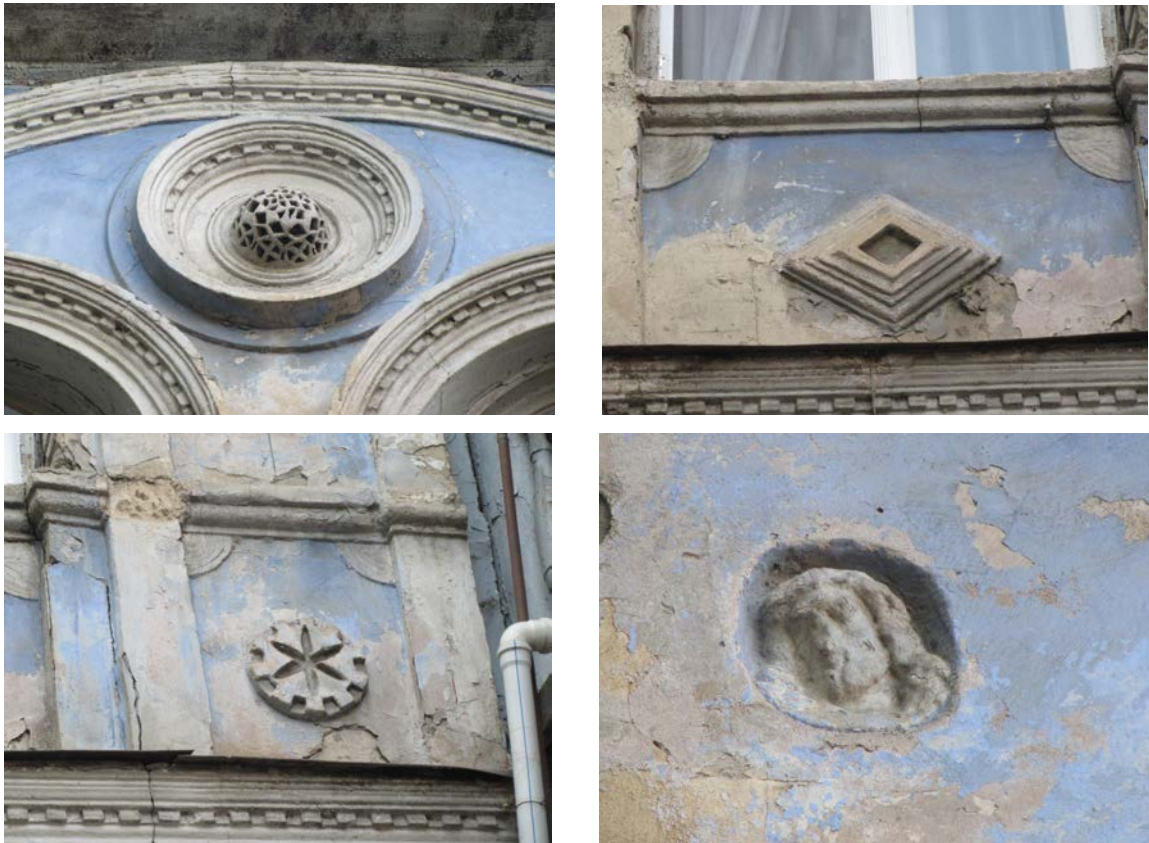
სურ. 6 - 9

განსაკუთრებული აღნიშვნის ღირსია თაღოვანი სარკმლების დეკორატიული სისტემისათვის განკუთვნილი არეების ზედა კუთხეებში მოცემული, მაცხოვრის მცირე ზომის რელიეფური გამოსახულებები (სურ. 9). კედლის სიბრტყეში ჩაძირული, წრიულ სიბრტყეში მოქცეული რელიეფი თითქმის არ აღიქმება. მნახველი მხოლოდ ფასადის გულდასმით დათვალიერებისა და კარგად დაკვირვების შემდეგ აღიქვამს გამოსახულებას. მაცხოვრის მარცხნივ მკვეთრად გადახრილი თავი და დახუჭული თვალები ჯვარცმული ქრისტეს იკონოგრაფიულ ტიპთან იწვევს ასოციაციას. საცხოვრებელი სახლის ფასადზე მაცხოვრის გამოსახულებების დატანა თავისთავად უჩვეულო მოვლენაა, რაც, შესაძლოა, შენობის სურბ-ნიშნის ეკლესიასთან სიახლოვით იყოს განპირობებული. არ არის გამორიცხული, რომ სახლი ძველად სასულიერო პირს ეკუთვნოდა და საფასადო შემკულობის პროგრამაში რელიგიური თემატიკის შესვლა სწორედ დამკვეთის სურვილით იყო განპირობებული. აღსანიშნავია, რომ თბილისურ ურბანულ არქიტექტურაში არსებული

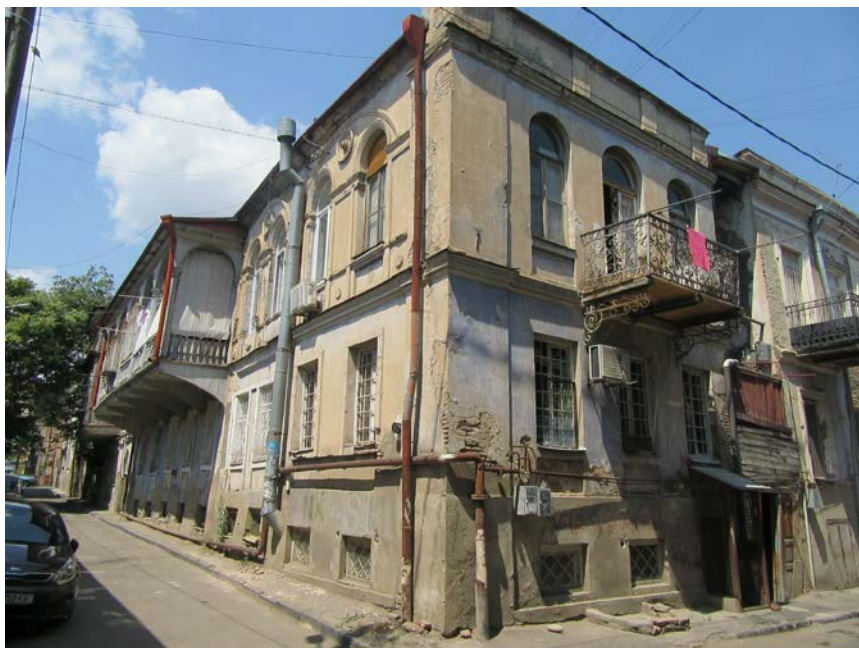
სურ. 11

ყურადღებას იქცევს ჩვენი კვლევის ობიექტის კავშირი მის გვერით მდგარ, XIX საუკუნის მიწურულის შენობასთან – სულთნიშნის ქ. №12-ში განთავსებულ საცხოვრებელ სახლთან (სურ. 11, 12). მოცემულ ორ ნაგებობას შორის არსებული, დამოუკიდებელი სახურავის ქვეშ მოქცეული მცირე ინტერვალი დღეს მძიმე ფიზიკურ მდგომარეობაში მყოფ, პრაქტიკულად, ამორტიზებულ ხის კიბის უჯრედს უჭირავს (სურ. 13, 14), რომელთანაც, XX საუკუნის მეორე ნახევრის ხის ორფრთიან კარს შევყავართ. კარის თავზე მოწყობილი ხის ფიცრული აივანი ფრიად მოუწესრიგებელ იერს ატარებს. უნდა ვივარაუდოთ, რომ აღნიშნული სივრცე, გვიანდელი მოწყობილია, თუმც იგი, გარკვეულწილად, უნდა

წარმოდგენილი საპროექტო შეთავაზება გულისხმობს ჩვენი კვლევის ობიექტისა და მის გვერდით მდგარ შენობას შორის მოწყობილი ბმის ადგილას განთავსებული კიბის უჯრედის რეაბილიტაციას და მოცემული მონაკვეთის საფასადო მხარის მოწესრიგებას (სურ. 11, 12). როგორც უკვე ითქვა ზემოთ, ხსენებულ ორ ნაგებობას შორის არსებული, დამოუკიდებელი სახურავის ქვეშ მოქცეული მონაკვეთი დღეს მძიმე ფიზიკურ მდგომარეობაშია; ხის კიბე დეფორმირებული და ამორტიზებულია, კარის თავზე მოწყობილი ხის ფიცრული აივანი კი მოუწესრიგებელ იერს ატარებს. შესაბამისად, აღნიშნული სამუშაოების

- ✓ არსებული ხის კიბე უნდა დაიშალოს და მის ადგილას მოეწყოს კონსტრუქციულად ჯანსაღი და კარგად გამართული, მსგავსი ტიპის ხის კიბე;
- ✓ სასურველია, რესტავრაცია ჩაუტარდეს არსებულ ხის ორფრთიან კარს ან ჩანაცვლდეს მისი ანალოგიური კარით;
- ✓ ხის ფიცრული აივნის ნაცვლად შესაძლებელია, მოეწყოს მაქსიმალურად სადა იერის მქონე ხის მოაჯირი;
- ✓ არსებული ბზარები უნდა ამოიღეს, მოცემული სივრცე კი ფასადთან შეთანადებულ (სასურველია ერთი ტონით ღია) ფერად შეიღებოს.

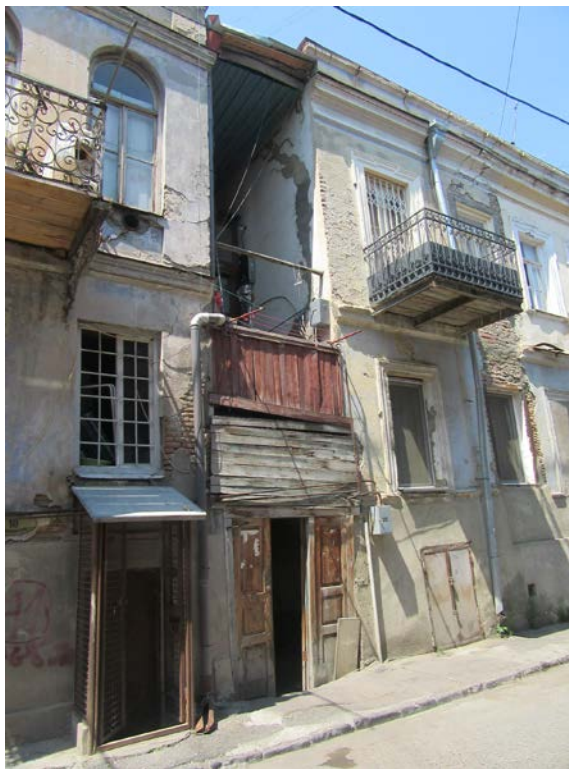
სურ. 12

იმეორებდეს მოცემულ ადგილას ძველად მდგარი შენობის ბმას ჩვენი კვლევის ობიექტთან.

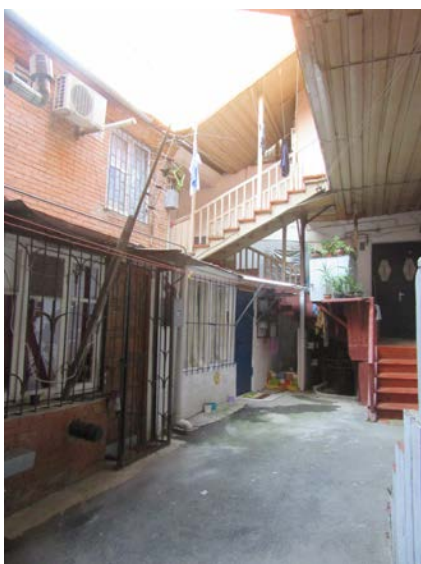
სურ. 15

ჩვენი კვლევის ობიექტს აქვს შიდა ეზო, სადაც მოხვედრა აკოფიანის შესახვევის მხრიდან, ფასადის განაპირა მონაკვეთში მოქცეული ნახევარწრიული ალაყაფის კარითაა შესაძლებელი. მოსახლეობის თქმით, ეზოში ძველად განთავსებული იყო საჯინიბო და სათავსები მოახლეებისათვის. დღესდღეობით ეზოსპირა ფასადს პირვანდელი სახე დაკარგული აქვს; მცირე ზომის ეზო გვიანდელი მინაშენებითაა გადაკეთებულ-დამახინჯებული. კიბის უჯრედი და აივნები მოლიანად შეცლილია XX საუკუნის მიწურულს, მეორე სართულის აივნის უმეტესი მონაკვეთი კი მობინადრეთა მიერ საცხოვრებელ ფართადაა ათვისებული (სურ. 15, 16).
