MESTIA MUNICIPALITY, USHGULI COMMUNITY, VILLAGE CHAZHASHI

თამარის კოშკის კვლევითი სამუშაოები
Research works of Tamari tower

ალბომი №2
Album

ხელშეკრულება :
contract : № 2-57-23ტ

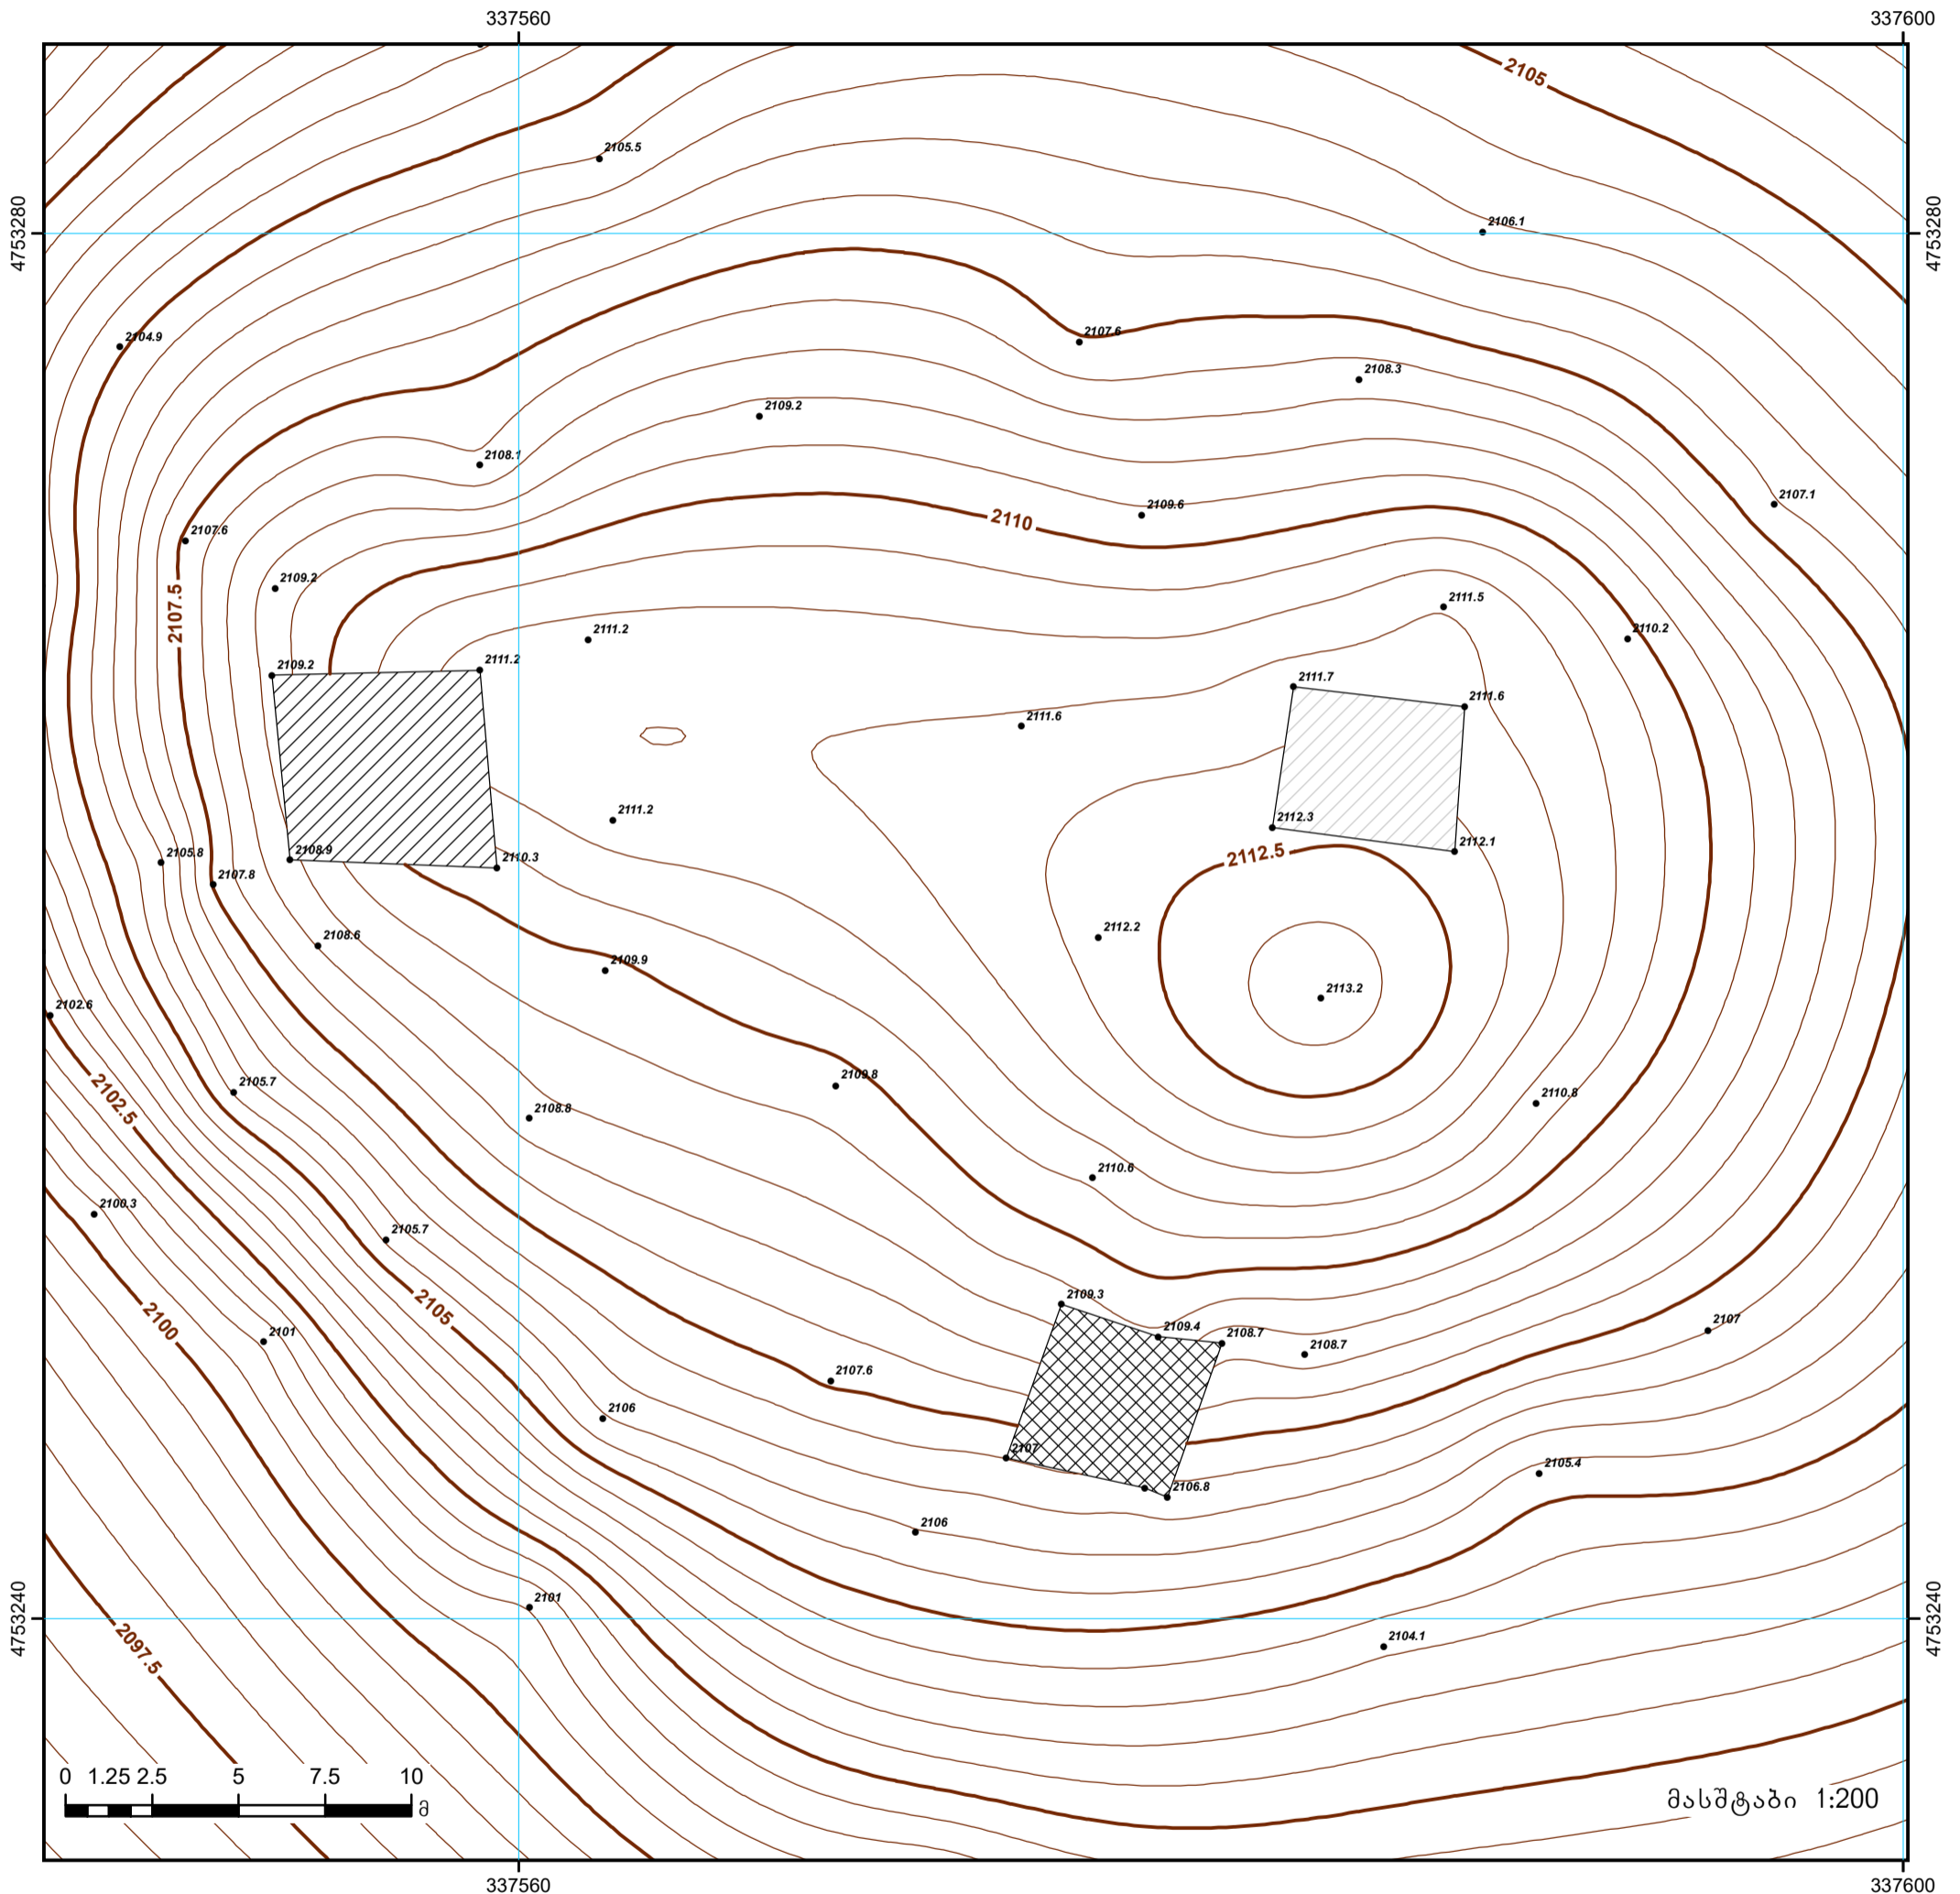
ტოპოგრაფიული გეგმა

მასშტაბი 1:200

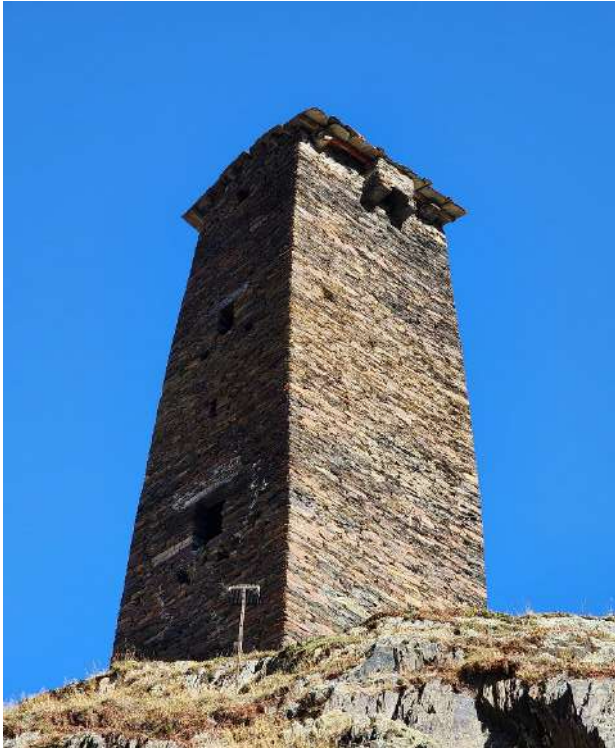
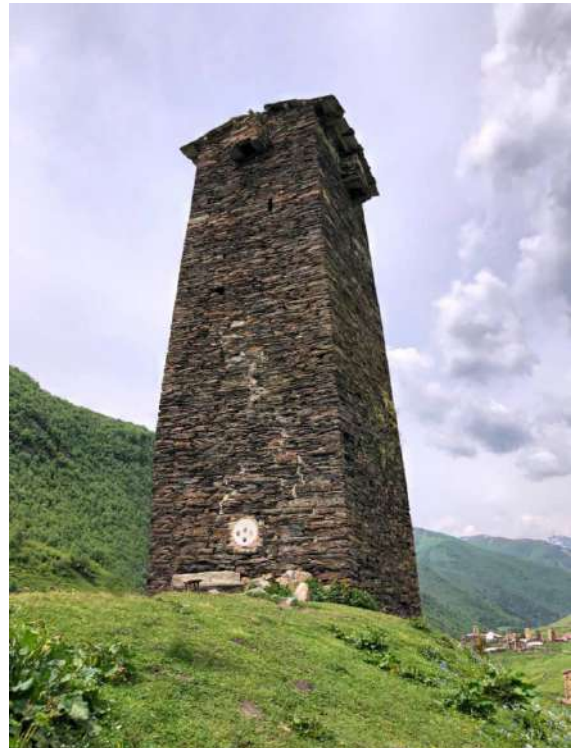
ქვედა ციხის კოშკი (თამარის კოშკი)

კოშკი წარმოადგენს „თუშურის მსგავს“ კოშკის თიპს, რომელიც მდებარეობს ჩაჭაშის აღმოსავლეთით მაღალ კლდოვან მთის ბაქანზე ქვედა ციხის, ე.წ. "თამარის სამჭედლოს" "ლაშქ-დუირიას" ნაწილს. ეს ციხე შედიოდა ჩაჭაშის საფორთიფიკაციო სისტემის ერთიან სტრუქტურაში თამარის ზედა ციხესთან ერთად. კომლექსიდან,

რომელიც შედგებოდა ეკლესიისა ოთხი კოშკის და მაღალი გალავნისგან, კოშკები და გალავანი კომუნისტებმა დაშალეს და ააშენეს სოფლის სკოლა, ამჟამად ორი კოშკი და ეკლესიაა შემორჩენილი. რთულად ასასვლელი რელიეფი და კლდოვანი ქანი გალავნის ფუნქციასაც ასრულებს. თითქოს შემოსაზღვრულიც კია ქვემო ნაწილში, მით უფრო, რომ აღმოსავლეთიდან მას ხელოვნურად შეუქმნეს ძირი, ე.წ. სუბსტრუქციაზე აღმართეს. კლდოვანი ქანის ბუნებრიობა შენარჩუნებული და გამოყენებულია. ციხის ოთხი კოშკიდან გადარჩენილია მხოლოდ დასავლეთის და სამხრეთის განაპირა კოშკის ნაწილი. ეკლესიის სიახლოვეს, მის სამხრეთ და ჩრდილოეთ მხარეს არსებული კოშკები მთლიანად დანგრეულია და ამჟამად მათი კონტურები იკითხება. კოშკები კარგად ჩანს საარქივო ფოტოებზე.

კოშკი კომპლექსის აღმოსავლეთ კიდეში, ყველაზე მაღალ ადგილასაა აღმართული. იგი წარმოადგენს შედარებით მსხვილი და ვიწრო ფიქალის შესანიშნავი წყობით ნაგებ შენობას, მხოლოდ ძირში დიდი ზომის რიყის ქვებია გამოყენებული. კოშკი ერთიან, დაუნაწევრებელ, მძლავრ დომინანტად აღიქმება. კოშკის ჩრდილოეთი და სამხრეთი

კედლები სადაა. აღმოსავლეთით მეოთხე სართულის დონეზე მცირე ზომის სარკმელია გაჭრილი. დასავლეთი ფასადის, რომელიც სოფლისკენ არის მიმართული, მეორე და მეოთხე სართულებზე კარის ღიობია შემორჩენილი კოჭის ბუდეებით, რაც აივნების არსებობაზე მეტყველებს. მესამე სართულის დონეზე პატარა სარკმელია გაჭრილი. კოშკს გამორჩეული დასრულება აქვს. იგი სრულდება ყოველი კედლის ცენტრში მოწყობილი ძლიერად შვერილი მაშიკულით. კოშკი განიერია, მძლავრია, მცირე ენტაზისით.

დაზიანებულია კოშკის გადახურვა. აღენიშნება მცირე ბზარები.

რეკომენდაციები:

- უნდა მოხდეს ძეგლის კონსტრუქციული გამაგრება;
- ბზარები ამოიგოზოს კირხსნარით;
- აღდგეს სართულშუა გადახურვები, იმ მეთოდით როგორც იყო თავდაპირველად;
- უნდა აღდგეს კოშკის გადახურვა, იმავე მასალით - ფიქალით.

- შეიძლება ფასადებზე აღდგეს აივნები რომელთა ანალოგები შემორჩენილია სვანეთის სხვადასხვა კუთხეში.

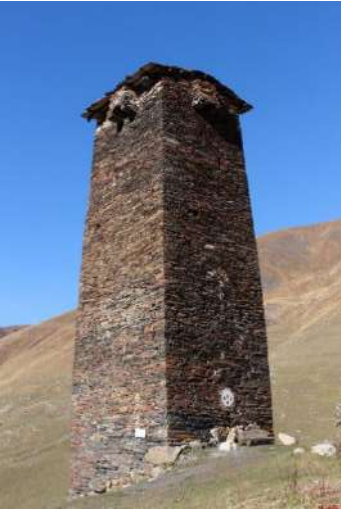
ქვედა ციხის კომპი სოფ. ჩაუაში	სამხრეთ ფასადი

<p>დულაბში დაიკვირვება მინერალების მცირე ზომისა და რაოდენობის ჩანართები. მინერალური შედგენილობა: კალციტი, რენტგენოამორფული ფაზა, კვარცი, Ca-Na მინდვრის შპატი, კვალის დონეზე ჰიდროქარსი, ქარსი, ქლორიტი.</p>
15-2		დასავლეთ ფასადი

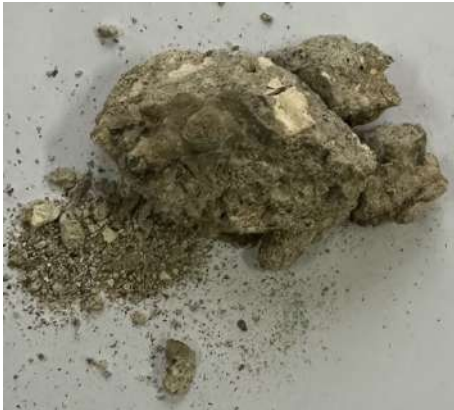
<p>დულაბში დაიკვირვება მინერალების მცირე ზომისა და რაოდენობის ჩანართები. მინერალური შედგენილობა: კალციტი, რენტგენოამორფული ფაზა, კვარცი. კვალის დონეზე Ca-Na მინდვრის შპატი, ჰიდროქარსი, ქარსი, ქლორიტი.</p>

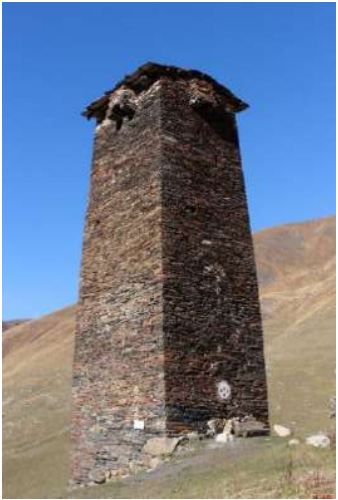
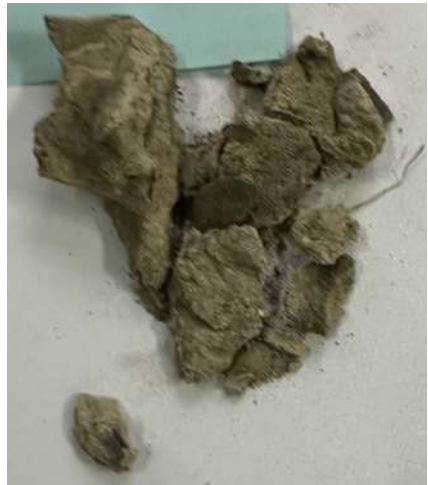
ჩრდილოეთ ფასადი

<p>დულაბში დაიკვირვება მინერალების მცირე ზომისა და რაოდენობის ჩანართები. მინერალური შედგენილობა: კალციტი, რენტგენოამორფული ფაზა, კვარცი, Ca-Na მინდვრის შპატი, კვალის დონეზე ჰიდროქარსი, ქარსი, ქლორიტი.</p>
17-4	ქვედა ციხის კომპი სოფ. ჩაქაში	აღმოსავლეთ ფასადი

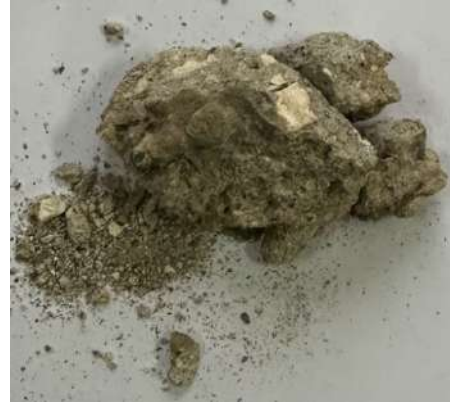
<p>დულაბში დაიკვირვება მინერალების მცირე ზომისა და რაოდენობის ჩანართები. მინერალური შედგენილობა: კალციტი, რენტგენოამორფული ფაზა, კვარცი. კვალის დონეზე Ca-Na მინდვრის შპატი, ჰიდროქარსი, ქარსი, ქლორიტი.</p>

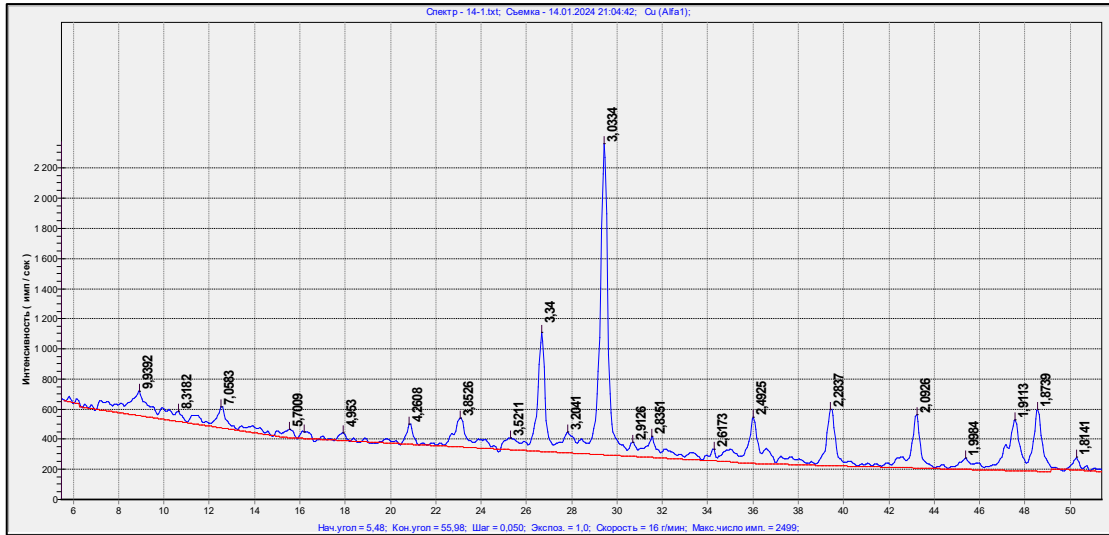
სურ. 1. დულაბის ნიმუშის (№14-1) რენტგენოგაზური ანალიზის რენტგენოგრამა (კალციტი 50%, რენტგენამორფული ფაზა, კვარცი 15%, Ca-Na მიწდერის შუპატი, კვალის დონეზე ქარსი, ქლორიტი).

After the comprehensive laboratory study of the specimens of plaster, it can be concluded that the plaster used as a binding material for the building stones of the towers sometimes differs in mineral composition (possibly at different points of the same tower). Some of the samples are almost entirely represented by calcium carbonate (calcite) and X-ray amorphous mass where admixed (quartz-feldspar) sand is practically not found, in some cases it consists almost half of the mass, and sometimes the sand exceeds the plaster.

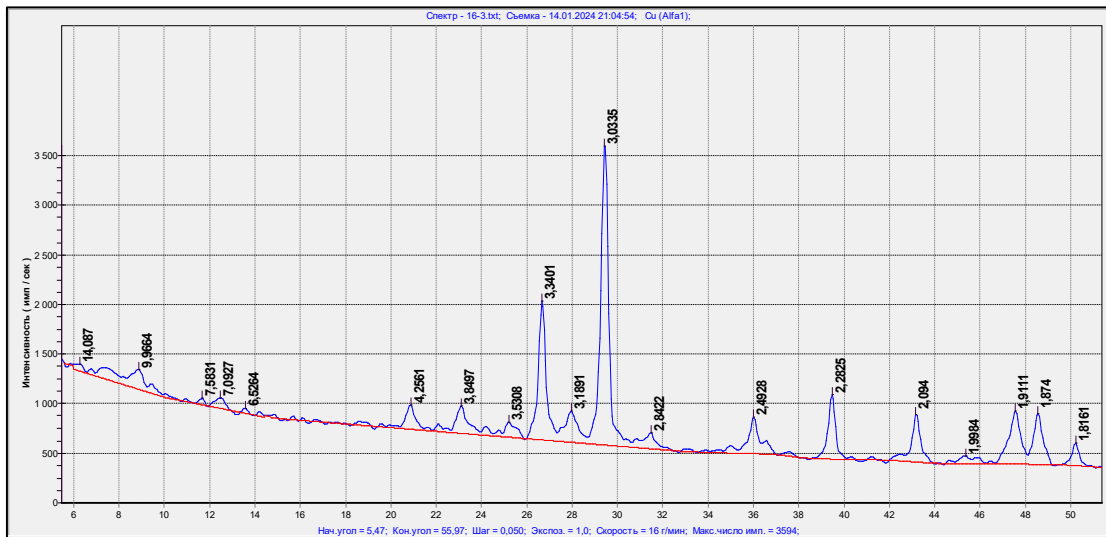
სურ. 2. დულაბის ნიმუშის (№16-3) რენტგენოგაზური ანალიზის რენტგენოგრამა (კალციტი 60%, რენტგენამორფული ფაზა, კვარცი 15%, Ca-Na მიწდერის შუპატი, კვალის დონეზე ქარსი, ქლორიტი).

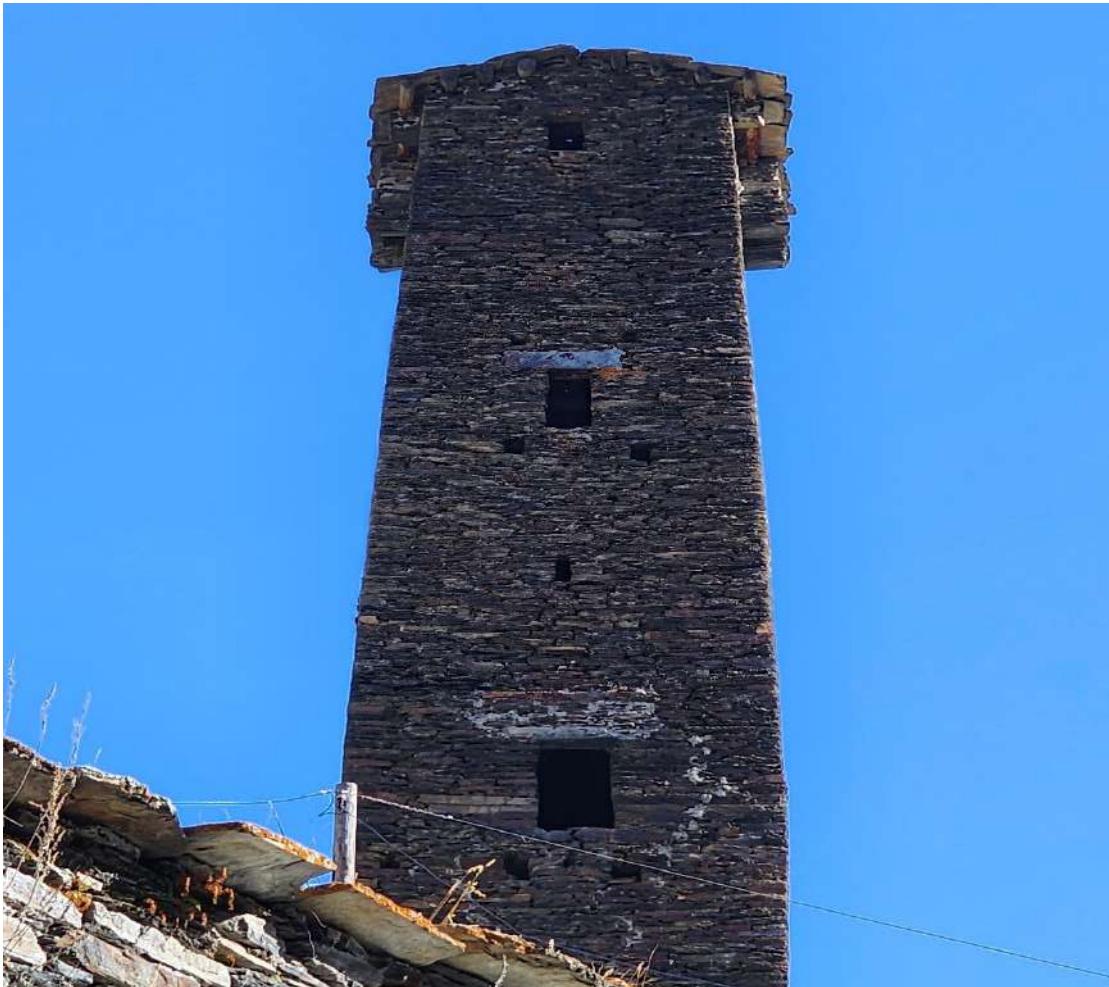
გამოსაკვლევ კოშკი გეგმაში მარტივი, მართკუთხა ფორმისაა, მისი მაქსიმალური ზომები გეგმაში შეადგენს 5800x5070 მმ, ხოლო მიწის ზევით მაქსიმალური სიმაღლე არის 16300 მმ.

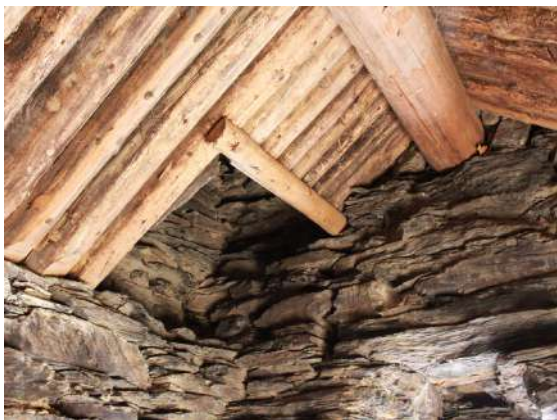
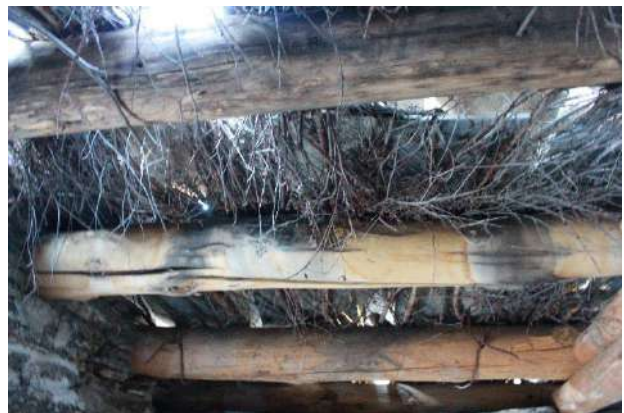
ნაგებობების მზიდი კონსტრუქციებზე ხილული დეფექტების და დაზიანებების დაფიქსირება

კოშკის კედლებს არ გააჩნია მნიშვნელოვანი ზომის ვერტიკალური ბზარები, ასევე არ შეინიშნება დიდი რაოდენობით გამოქარვული ქვის წყობები. სართულშუა გადახურვებზე და სახურავზე გამოყენებული ხის მასალა დაზიანებულია, მათზე შეინიშნება გამომჟალი და სოკოთი დაავადებული უბნები. საყრდენი ხის მორები დამსკდარია. სახურავი დაზიანებულია და ნაწილობრივ ჩამოშლილია.

In this case, the presented restoration project envisages cleaning the first floor from bulk debris, filling cracks with polymer solutions, filling the interstices between the exposed stones with lime mortar, replacing the wooden lattice structures of the inter-floor vault roof, restoring the inter-floor wooden structures, arranging clay compaction, arranging wooden log stairs, reconstruction of the roof, arrangement of doors and balconies. In order to increase the pitch of the roof and the structural stability of the pitch, the project envisages the arrangement of external wooden beams, which were one of the constituent authentic constructions in the roofs of the towers.

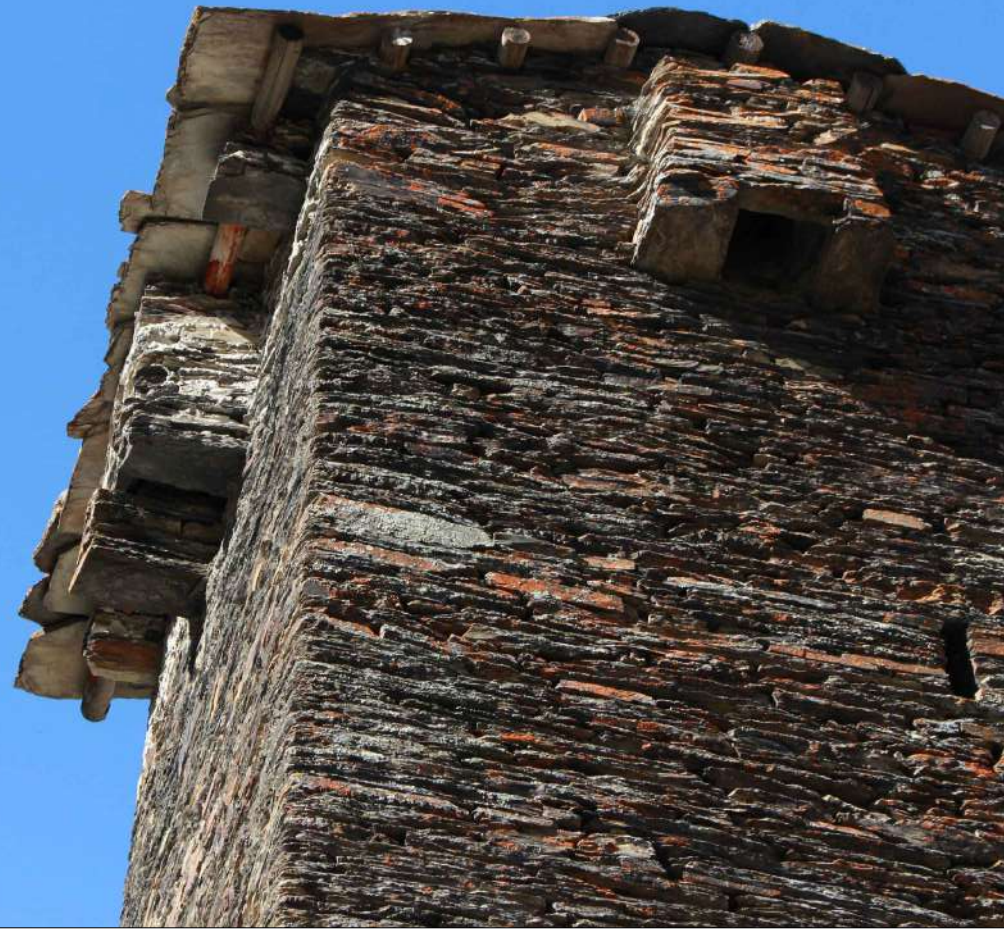
სამხრეთ-აღმოსავლეთი კუთხე
ქვის კონსტრუქციის კუთხე

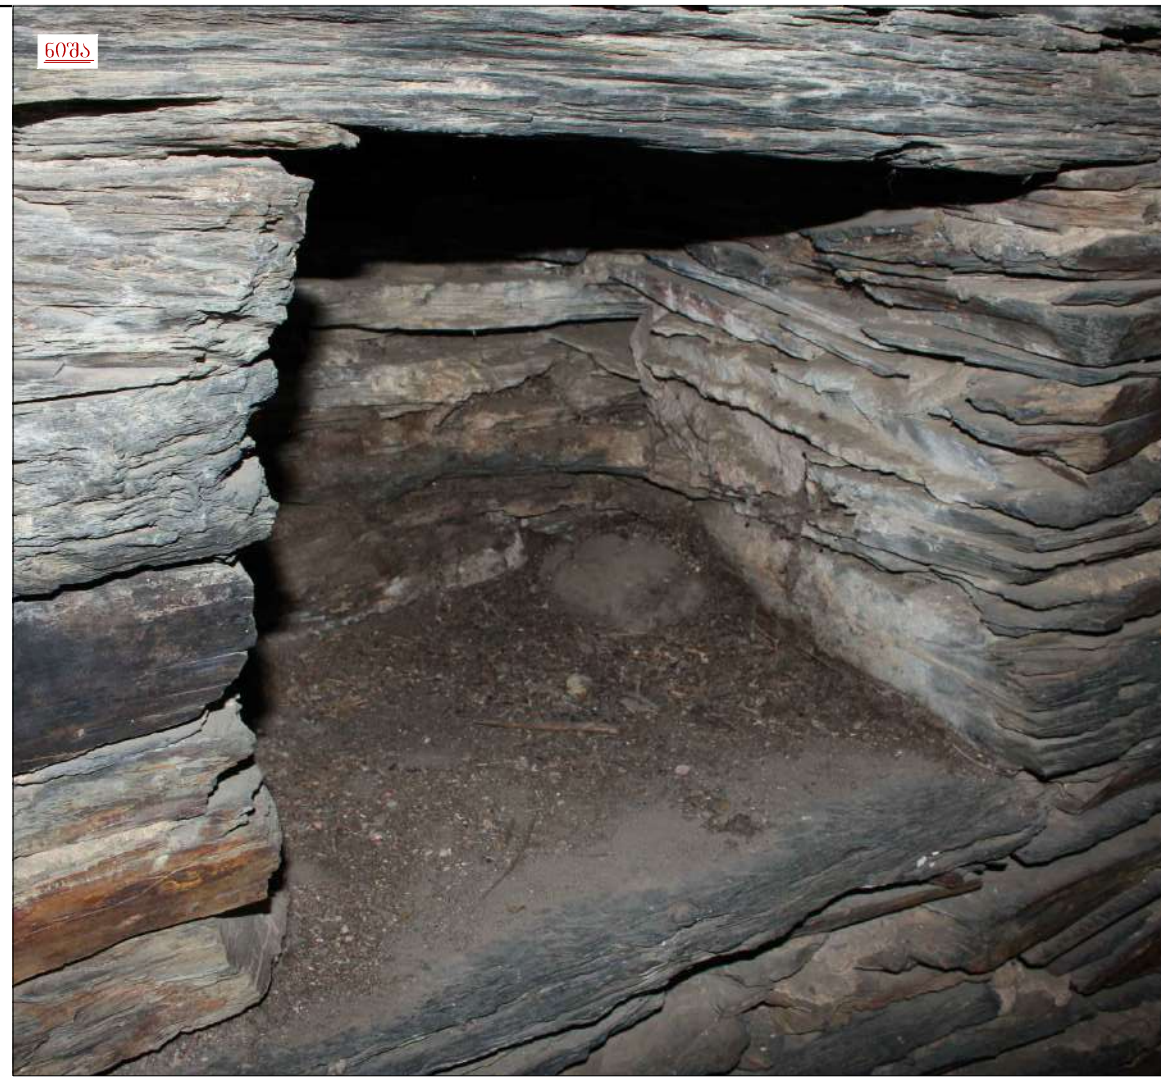
გაშიკული შიგნიდან

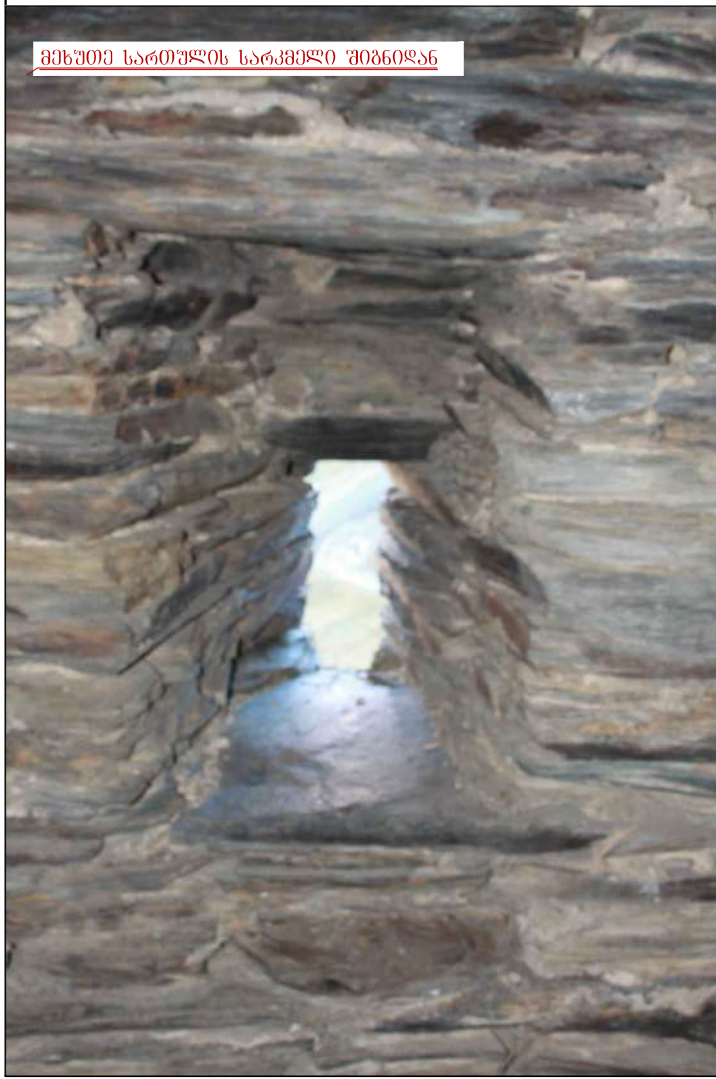
მეხუთე სართულის სარკმელი შიგნიდან
