**ქ. თბილისში, ღავით აღგებულბლის ხეივანიდან  
მუხათბვერდისაგუნ გადასასვლელი ესტაკადის  
გამოკვლევა-გამოცდა  
ტომი II**

## ტექნიკური ანგარიში

*ქ. თბილისში, ღაგით აღმაშენებლის ხეივანიდან  
მუხათბვერდისაკენ გადასასვლელი ესტაკადის  
გამოკვლევა-გამოცდის შესახებ  
ტომი II*

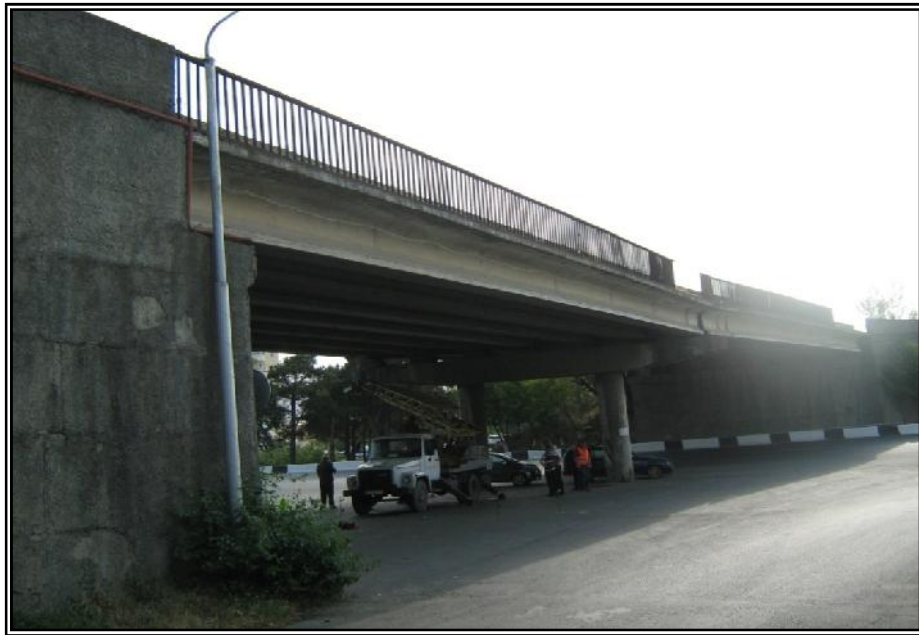
ესტაკადა არის ორმალიანი, ჭრილი სისტემის, სქემით 2X28.0 მ. ხიდის სიგრძე  $L=73.86$  მ, ხოლო გაბარიტი  $\Gamma=10.5+2X1.0$  მ (ნახ. №1).

**ფოტო 1.** ხიდის საერთო ხედი

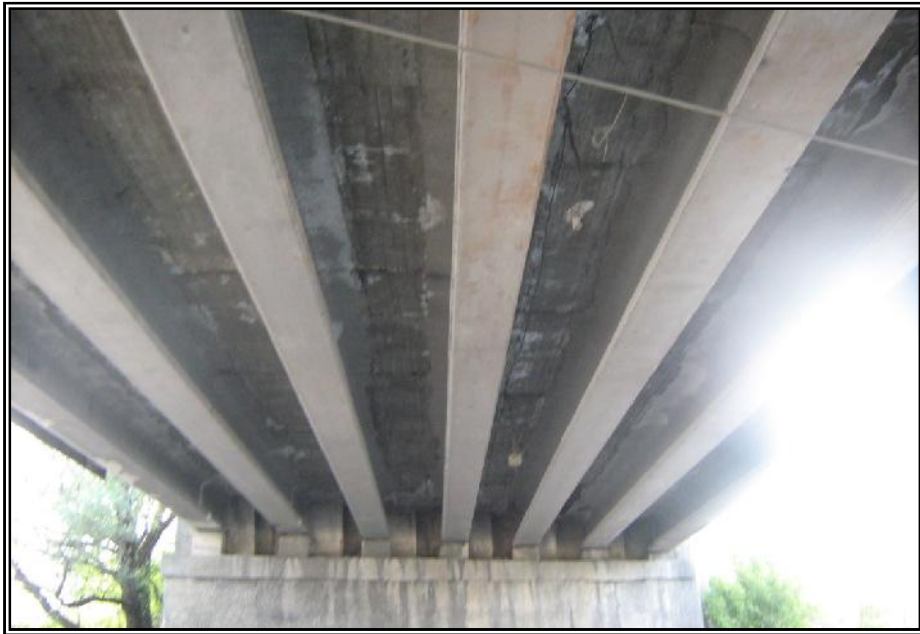
ესტაკადის (გზაგამტარის) მალის ნაშენებად გამოყენებულია წინასწარ დაძაბული რკინაბეტონის 28.0 მ სიგრძის უდიაფრაგმო კოჭები, რომლებიც აღებულია ტიპური პროექტის მიხედვით.

კოჭების რიცხვი მალში არის 7 ცალი (ფოტო 2).

**ფოტო 2.** მაღის ნაშენის წინასწარ დაძაბული რკინაბეტონის უდიაფრაგმო კოჭები

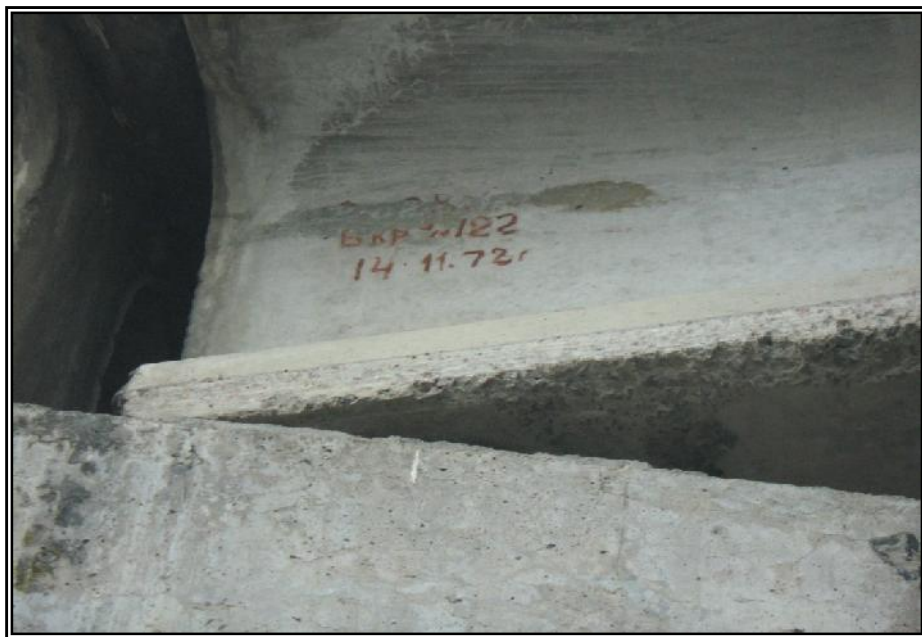
მალის ნაშენის კოჭები შუალედური ტიპისაა, რომელთა ღერძებს შორის მანძილები არათანაბარია და მერყეობს 1.85-:-1.98 მეტრამდე (იხ. ნახ. №1). გზაგამტარის წინასწარ დაძაბული რკინაბეტონის უდიაფრაგმო კოჭები დამზადებულია გასული საუკუნის 70-იან წლებში, რაზედაც მიგვანიშნებს კოჭების ფასადებზე მათი დამზადების წელის მანიშნებელი წარწერები (ფოტო 3).

**ფოტო 3.** კოჭების ფასადზე მისი დამზადების წელის მანიშნებელი წარწერა

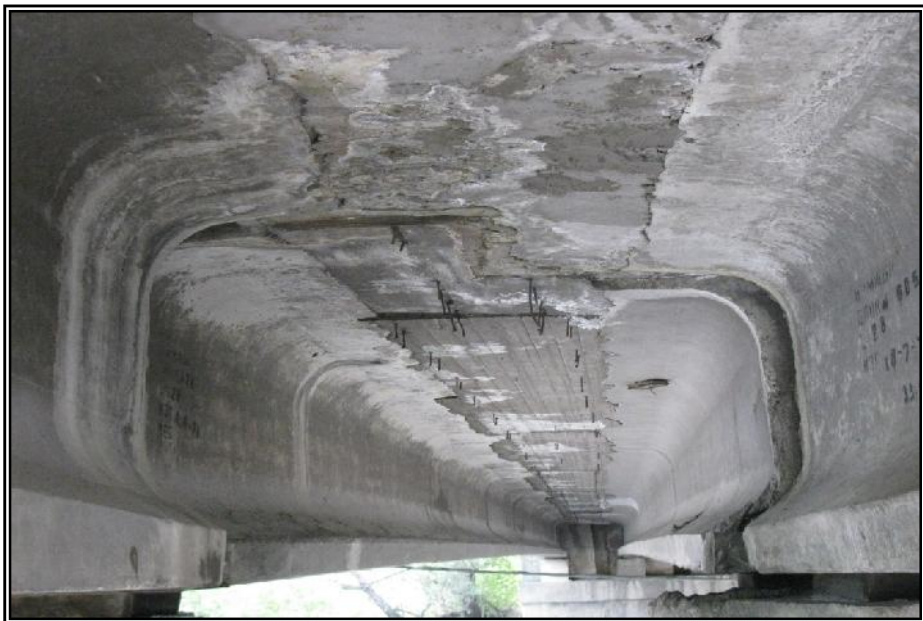
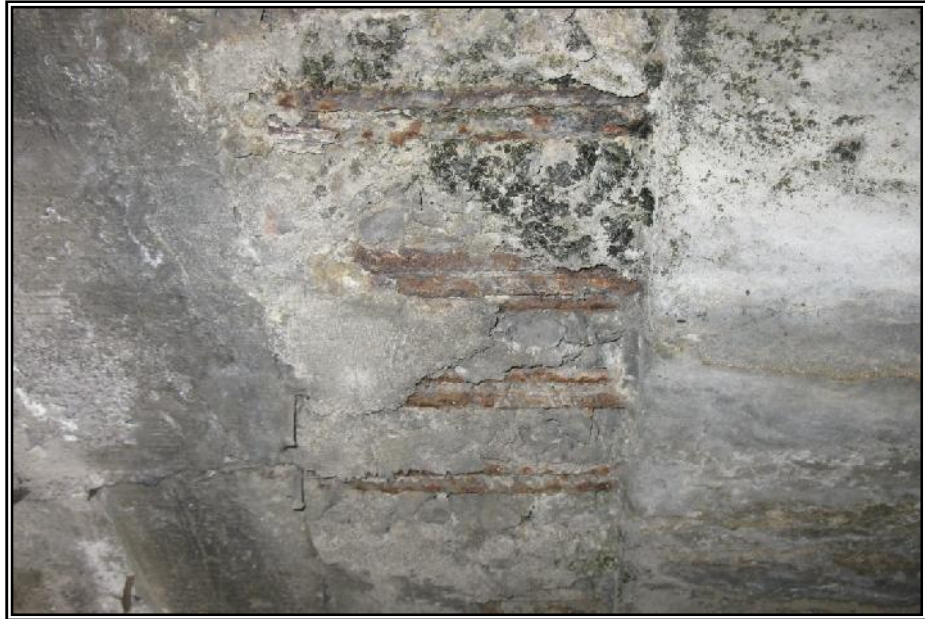
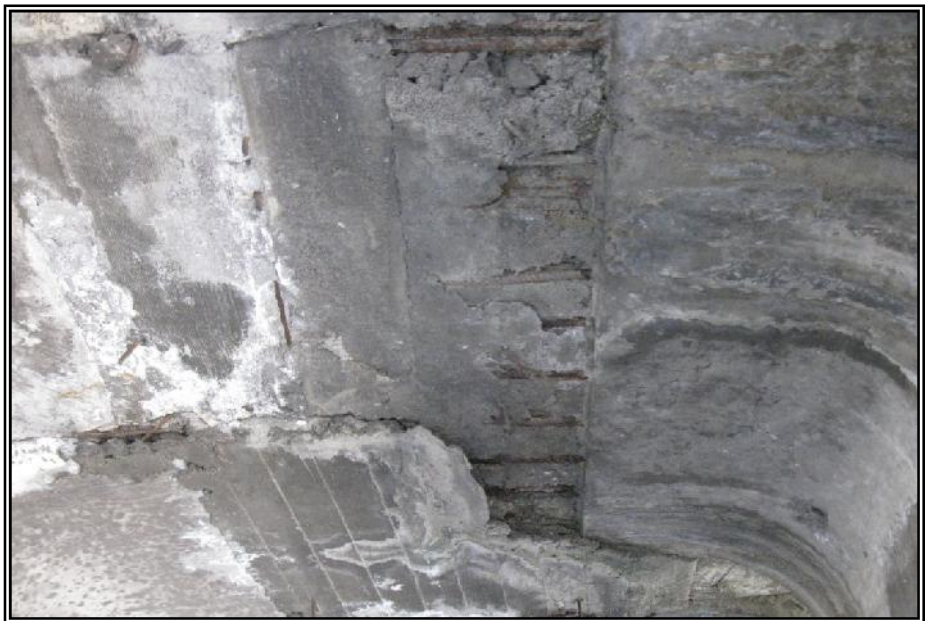
მაღის ნაშენის კოჭების არსებული მდგომარეობა, ნაგებობის გამოკვლევა-გამოცდის შედეგების მიხედვით დამაკმაყოფილებელია. მხოლოდ გასათვალისწინებელია, რომ კოჭების გამონოლითების ნაკერებზე ადგილი აქვს ბეტონის გამოფიტვა-გამოტუტვებს და რიგ უბნებზე კოჭების ფილის შვერილი ჟანგმოკიდებული არმატურები დაუფარავია (ბეტონში არ არის მოქცეული) ფოტო 4, აუცილებელია მათი გაწმენდა-გასუფთავება, შემდგომ მათი მოქცევა

ტორკრეტ ან ნაშხევი ბეტონის ფენაში. გზაგამტარის მაღლის ნაშენების კოჭებზე ბეტონის გამოტუტვების-გამოფიტვების მთავარი მიზეზი (ისე როგორც სხვა მრავალი რკინაბეტონის ხიდების შემთხვევაში) არის ნაგებობის სავალ ნაწილზე წყლის არინების მოუგვარებლობა, რაც გასათვალისწინებელია. გასათვალისწინებელია ისიც, რომ გზაგამტარზე სავალი ნაწილის ასფალტბეტონის ფენილი დეფორმირებული, დაზარალებული და მთლიანადაა მწყობრიდან გამოსული (ფოტო 5). ნაგებობაზე არ არის მოწყობილი ჰიდროსაიზოლაციო ფენა და სადეფორმაციო ნაკერები.

**ფოტო 4.** მაღის ნაშენის კოჭების და გამონოლითების ნაკერებზე ბეტონის გამოტუტვა-გამოფიტვების და დაუფარავი ჟანგმოკიდებული არმატურების ფრაგმენტები

სახიდე გადასასვლელზე (ამჟამად ნაგებობა არ ფუნქციონირებს) გამოტუტული-გამოფიტული უბნების არსებობა მომავალში კიდევ უფრო ინტენსიურად განვითარდება, რასაც ჟანგვითი პროცესების გააქტიურება მოყვება. აღნიშნული პროცესების შეჩერების და ნაგებობის ნორმალური ფუნქციონირების მიზნით, აუცილებელია ხიდზე მწყობრიდან გამოსული სავალი ნაწილის ასფალტბეტონის ფენილის მთლიანად აღება-გასუფთავება და შემდგომ ჰიდროსაიზოლაციო ფენასთან და სადეფორმაციო ნაკერებთან ერთად ახლიდან მოწყობა, ხიდზე გრძივი და განივი ქანობების სრული დაცვით.

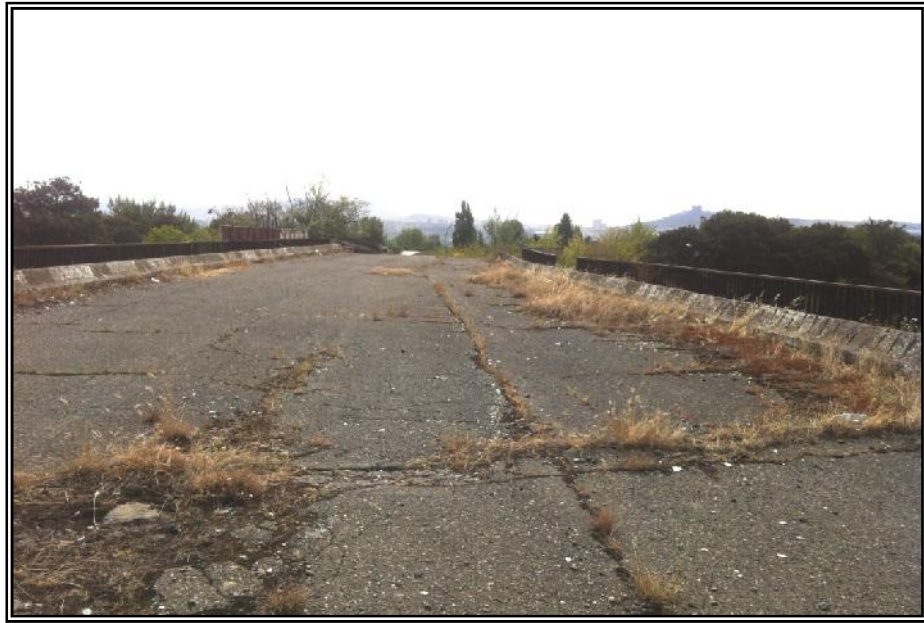
**ფოტო 5.** გზაგამტარის არსებული სავალი ნაწილის ფრაგმენტი

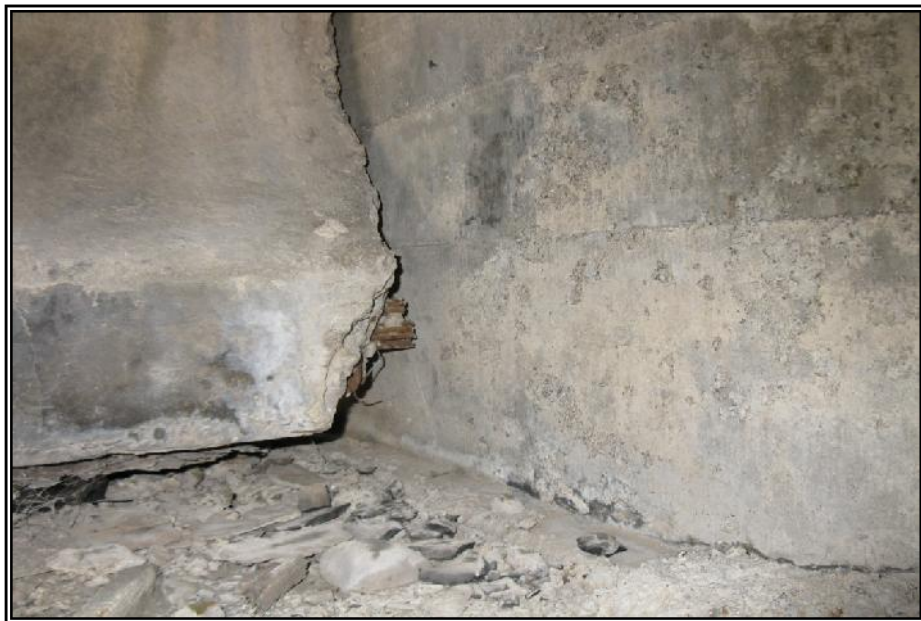
გზაგამტარის ზოგიერთ კოჭზე ადგილი აქვს წინასწარ დაძაბვის ანკერიდან გამოსული ღეროების არაერთგვაროვნად ჩაჭრას და ღეროების ბეტონში არ მოქცევას, რაც ერთმხრივ დაუშვებელია და მეორე მხრივ ხელს უშლის საკარადე კედლიდან კოჭის ტორსის ნორმალურად დაცილებას (ფოტო 6).

**ფოტო 6.** საკარადე კედლის და წინასწარ დაძაბული რკინაბეტონის კოჭის ანკერული ჩამაგრების ფრაგმენტები

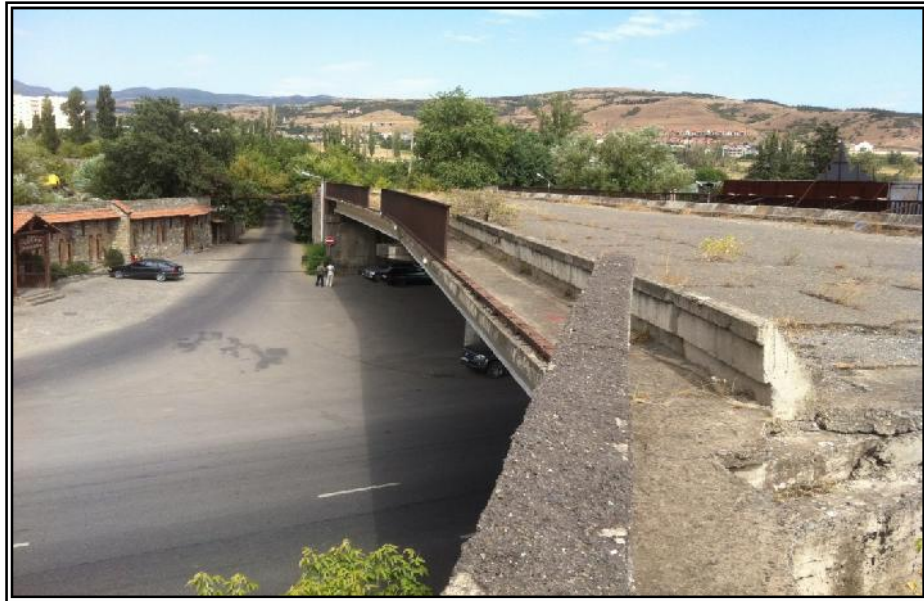
ესტაკადაზე (გზაგამტარზე) ასევე მწყობრიდანაა გამოსული ტროტუარების სავალი ნაწილი, რკინაბეტონის ასაწყოები პარაპეტები (რომლითაც ხიდის გაბარიტი ტროტუარებიდანაა გამოყოფილი), თუჯის მოაჯირები რომლებიც ხიდზე ფრაგმენტულადაა შემორჩენილი (ფოტო 7).

**ფოტო 7.** მწყობრიდან გამოსული ტროტუარის სავალი ნაწილის, რკინაბეტონის პარაპეტის და მოაჯირის ფრაგმენტები

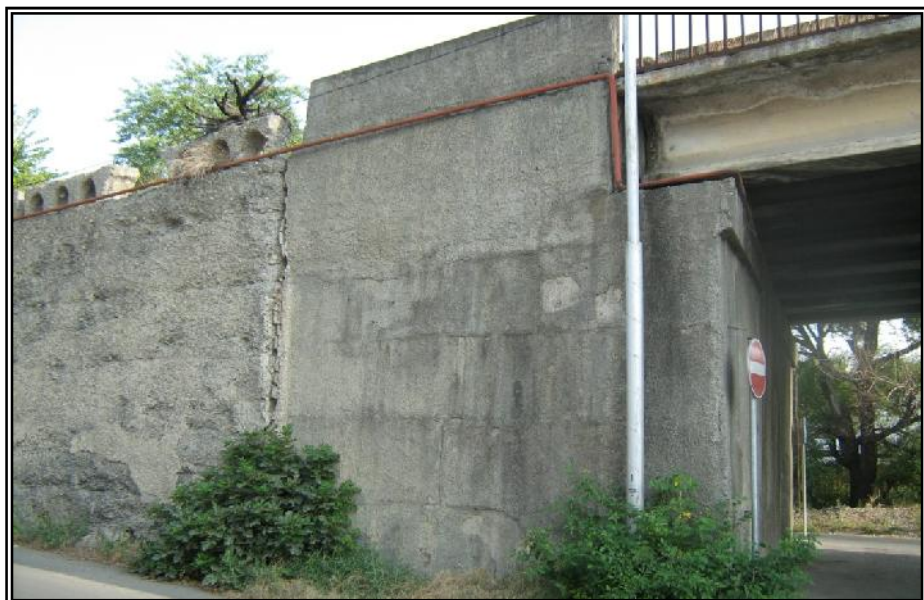
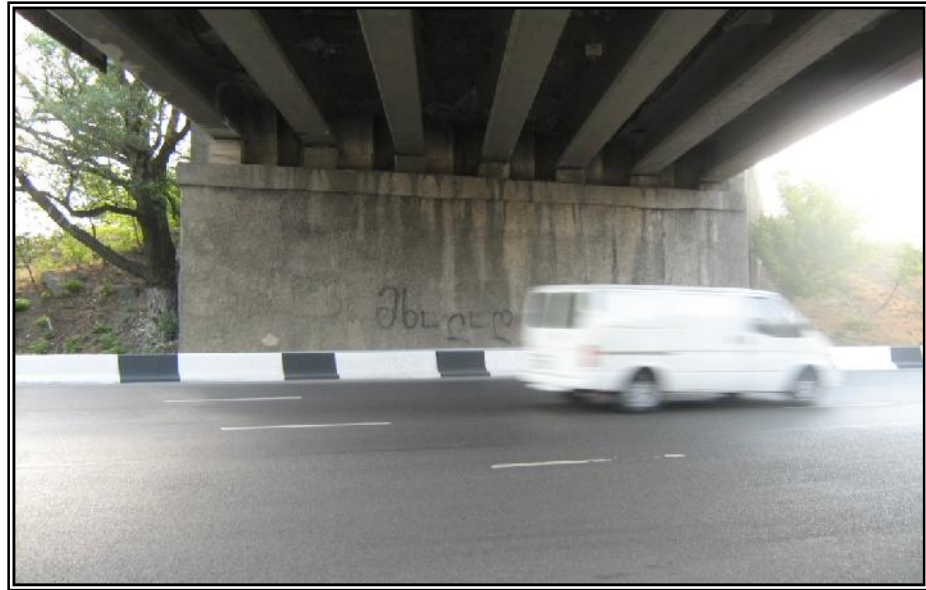
**ზიდის ბურჯები:** სანაპირო ბურჯები აგებულია ბეტონის ბლოკებისაგან, რომლებიც გაერთიანებულია მონოლითური რკინაბეტონის წამწისქვედებით, საკარადე კედლით და უკუფრთებით (ფოტო 8), ხოლო შუალედი ბურჯი ამოყვანილია ორი წრიული კვეთის ( $d=1.0$  მ) რკინაბეტონის დგარებზე. რკინაბეტონის დგარები თავში გაერთიანებულია ასაწყობ მონოლითური რკინაბეტონის რიგელით (ფოტო 9). ბურჯების მდგომარეობა დამაკმაყოფილებელია. მხოლოდ გასათვალისწინებელია, რომ წამწისქვედას ბაქნებზე და რეზინის საყრდენ ნაწილებთან დაგროვილია გრუნტი და ნაგავი (ფოტო 10) აუცილებელია მისი გაწმენდა.

**ფოტო 8.** სანაპირო ბურჯები

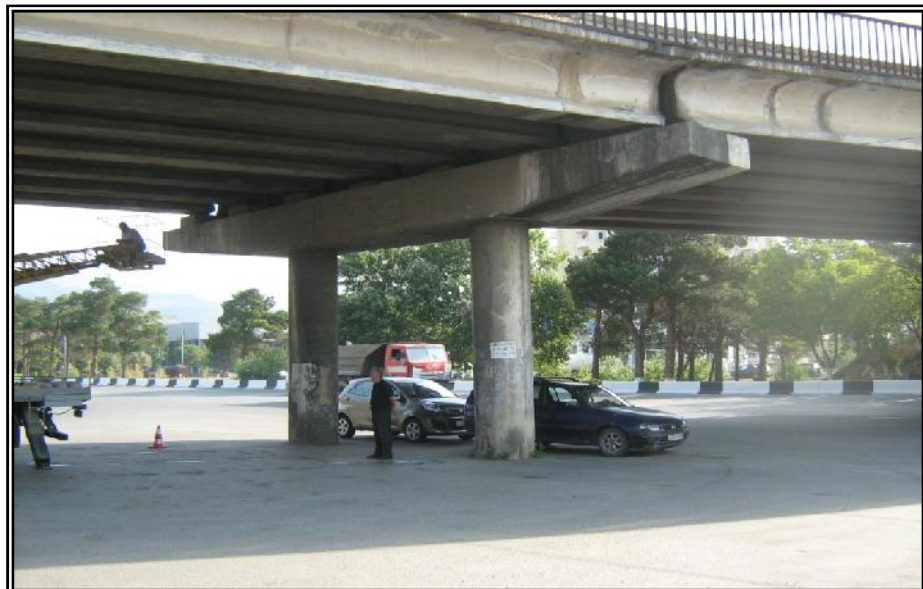
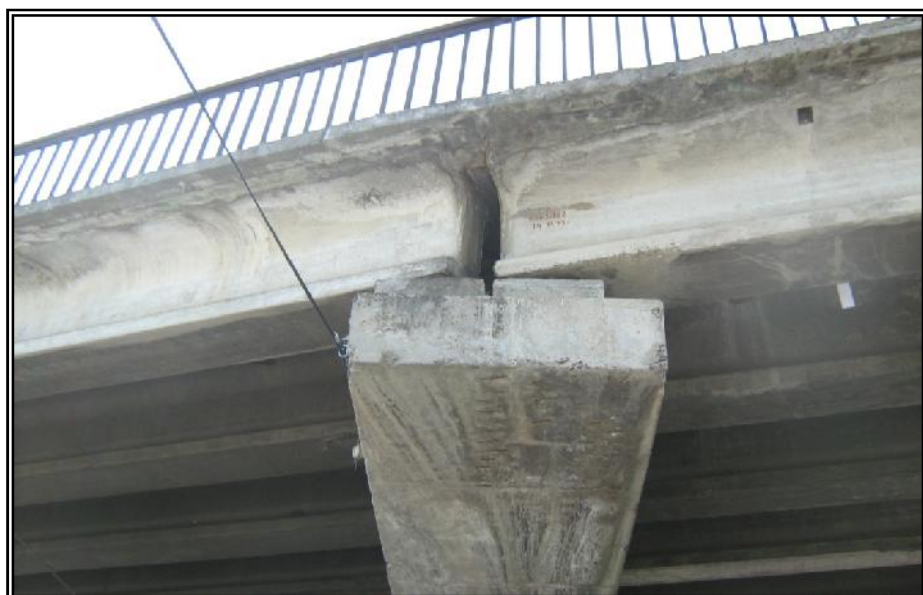
**ფოტო 9.** შუალედი ბურჯის და რიგელის ფრაგმენტები

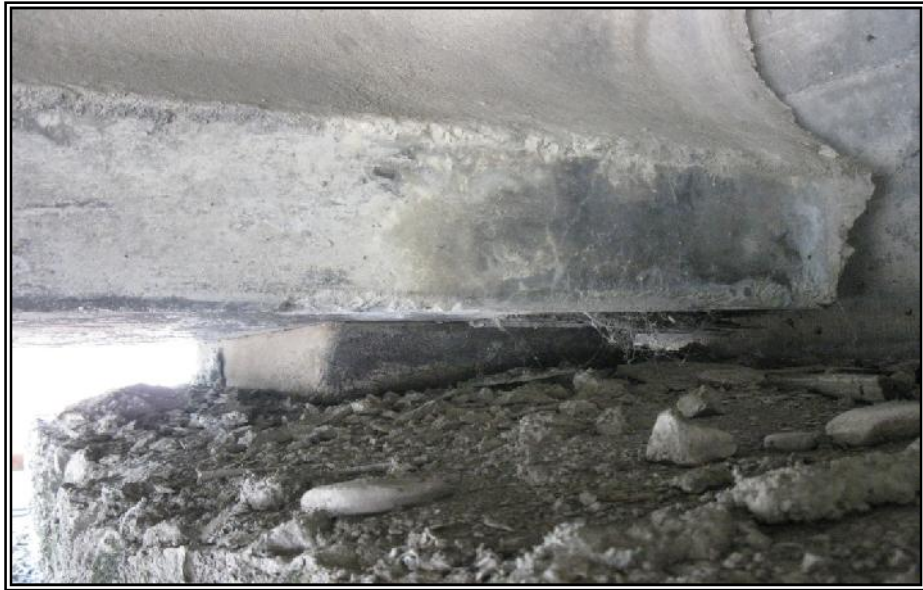
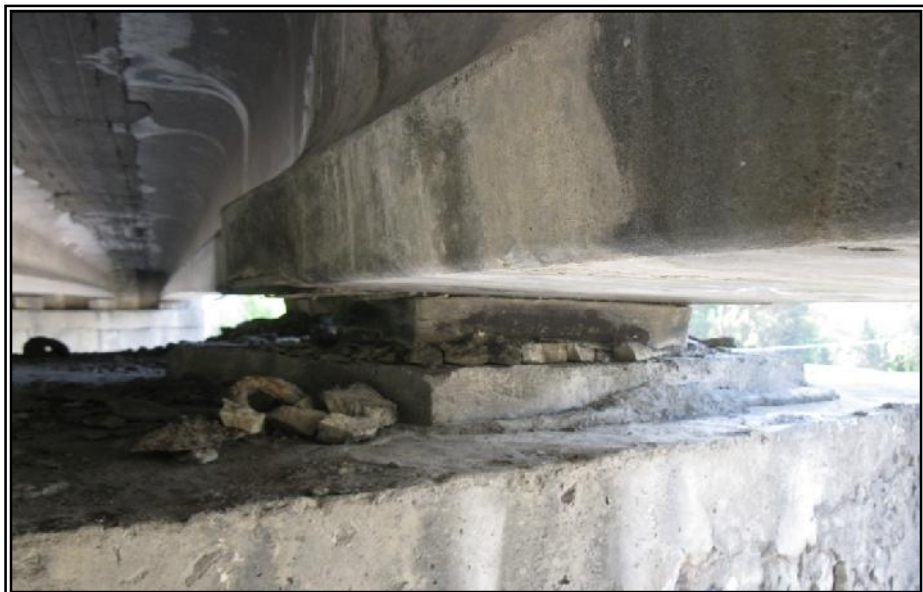
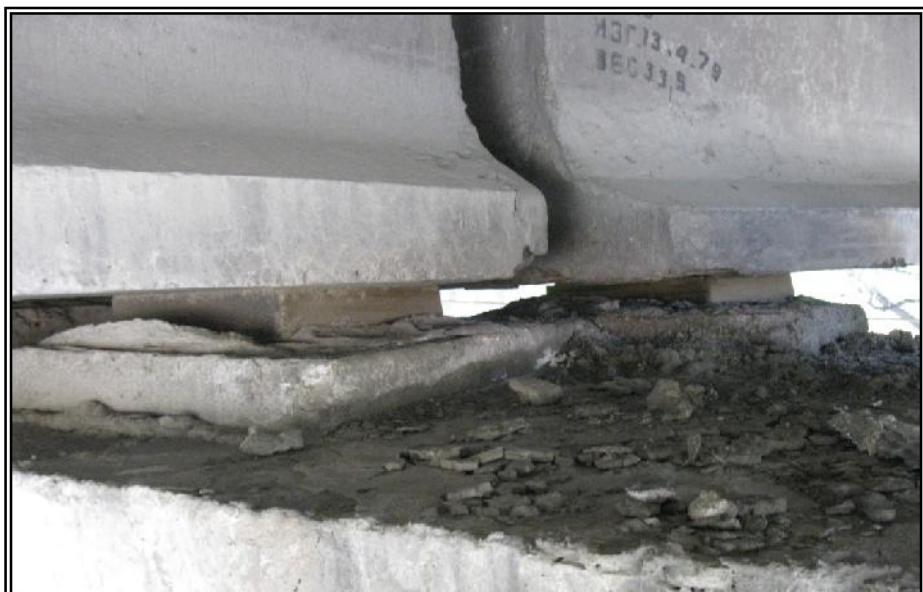
**ფოტო 10.** სანაპირო და შუალედი ბურჯების წამწისქვედას ბაქნების ფრაგმენტები

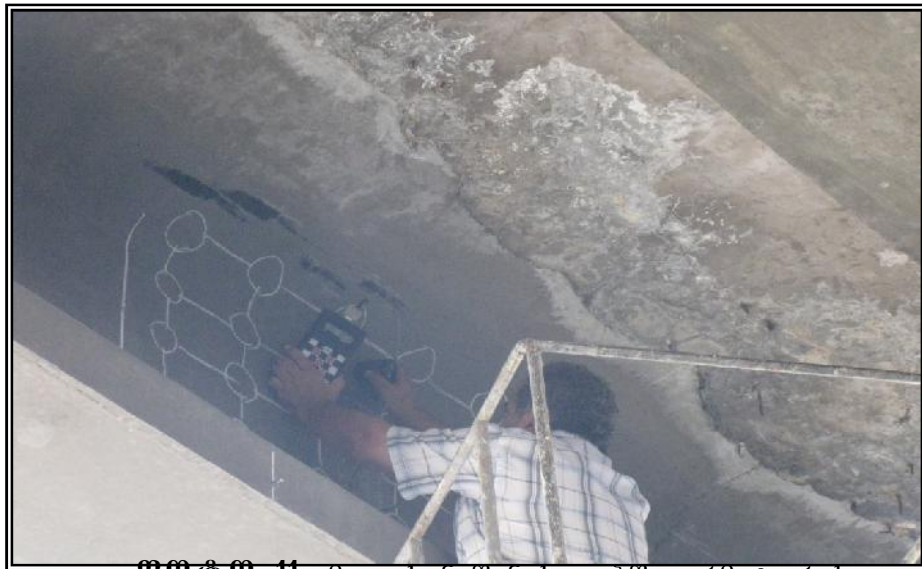
ნაგებობის საერთო შეფასების მიზნით COLEPBRAND REBAR CHECKER-ის გამოყენებით გაზომილი იქნა წინასწარ დაძაბული რკინაბეტონის მალის ნაშენის კოჭში კარკასის არმატურის დამცველი ფენის სისქე, ხოლო არმატურის დაუანგვის ხარისხის პროცენტულობა დადგენილი იქნა ელექტროპოტენციალის გამოზომი ხელსაწყოთი - DIGITAL HALF-GELL TEST KIT DHC 04 (ფოტო 11,12).

**ფოტო 11.** მალის ნაშენის კოჭში არმატურის დამცავი ფენის დადგენა

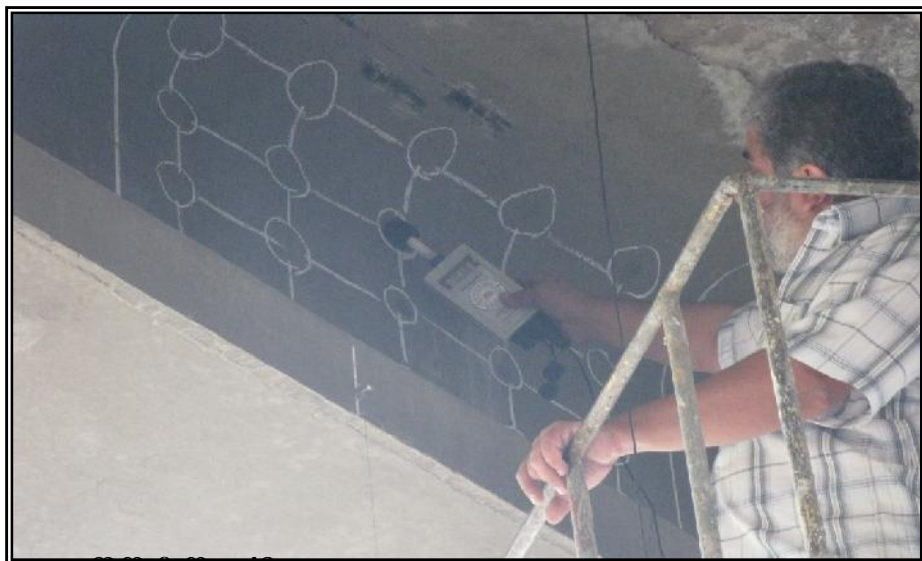
**ფოტო 12.** არმატურის დაუანგვის ხარისხის აღბათობის პროცენტულობის დადგენა

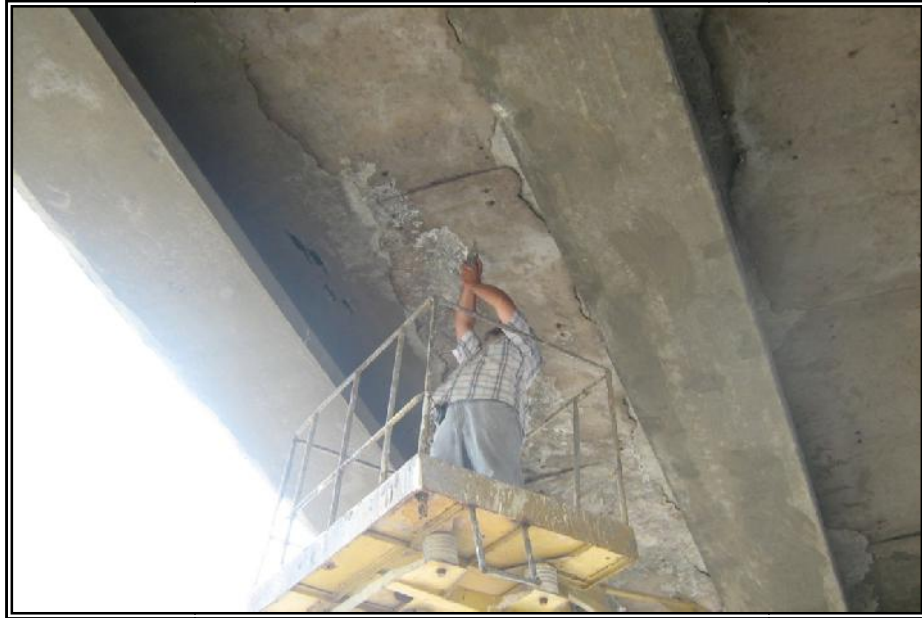
Elkometer 181 ჩაქუჩის (ფოტო 13) გამოყენებით (რომელიც დამზადებულია ევროკავშირში) დადგენილი იქნა: სახიდე გადასასვლელის სამალო ნაგებობის კოჭების, ფილის, გამონოლითების ნაკერების, ფერმქვეშა ბაქნის და რიგელის ბეტონის კლასი (მარკა). შედეგები მოცემულია გამოკვლევა-გამოცდის ანგარიშის დანართში.

**ფოტო 13.** Elkometer 181 ჩაქუჩით  
ბეტონის კლასის (მარკა) დადგენა

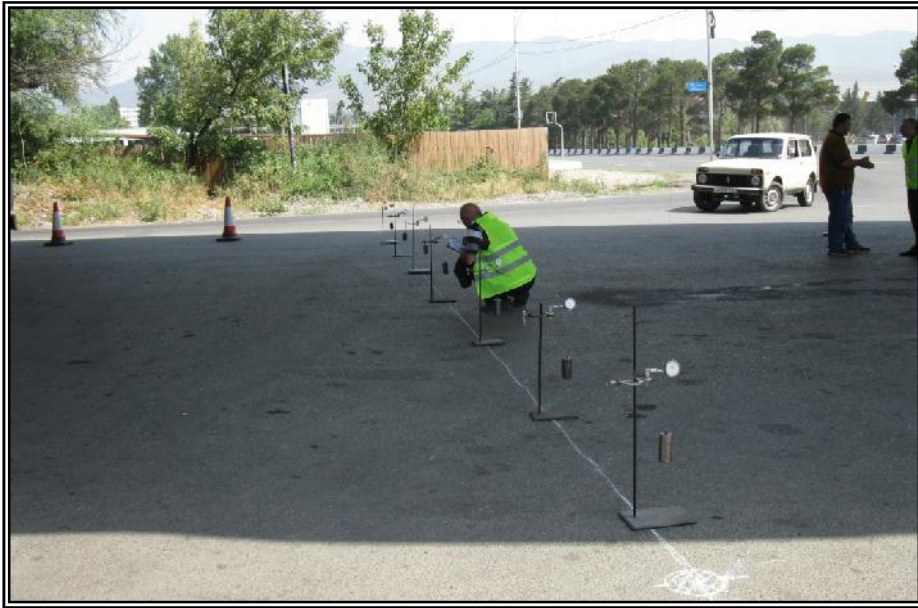
ნაგებობის გამოცდისათვის შერჩეული იქნა №2 მაღი. მაღის ნაშენის კოჭების ჩალუნვის განსაზღვრისათვის გამოყენებული იქნა ინდიკატორული ტიპის მექანიკური ჩალუნვებომა, რომელთა დანაყოფის ფასი არის 0.01მმ. ჩალუნვებომა დაყენებული იქნა მაღის შუაში (ნახ. №3, ფოტო 14). მაღის ნაშენის გამოცდა ჩატარდა დატვირთვის სამი სქემის მიხედვით (ფოტო 15). მიღებული შედეგების მიხედვით მოელი ყურადღება გადატანილი იქნა №1 და №2 დატვირთვის სქემებზე (ნახ. №4, №5, ფოტო 15 ა,ბ).

ფოტო 14. ჩალუნებზომების განლაგება

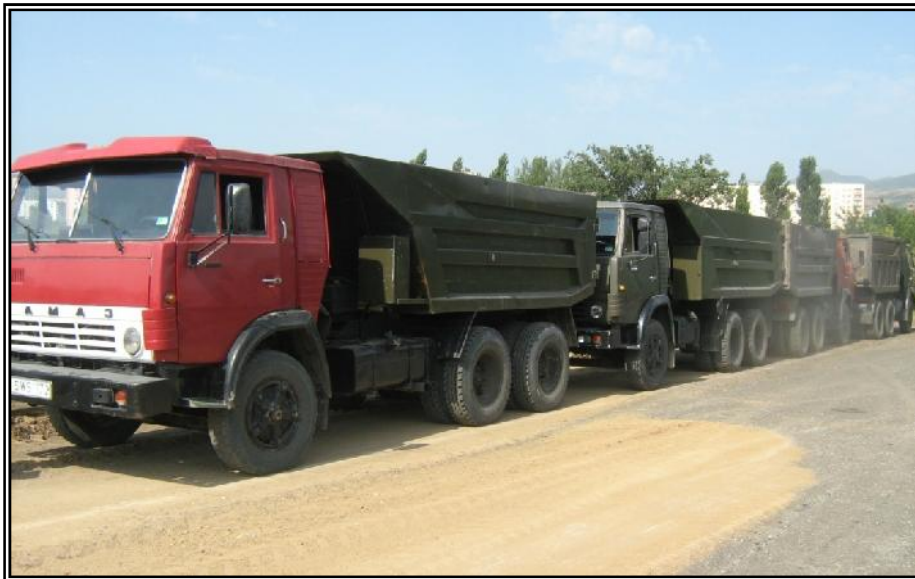
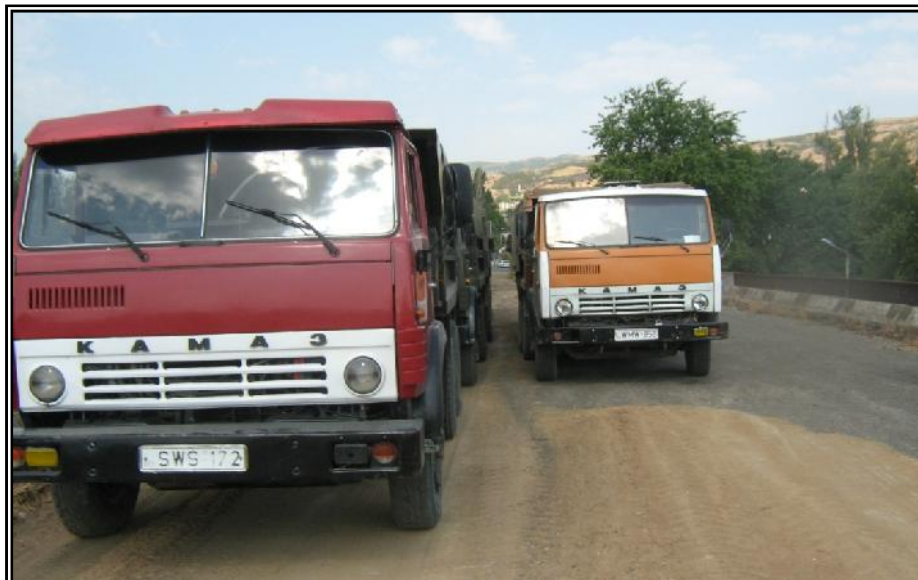
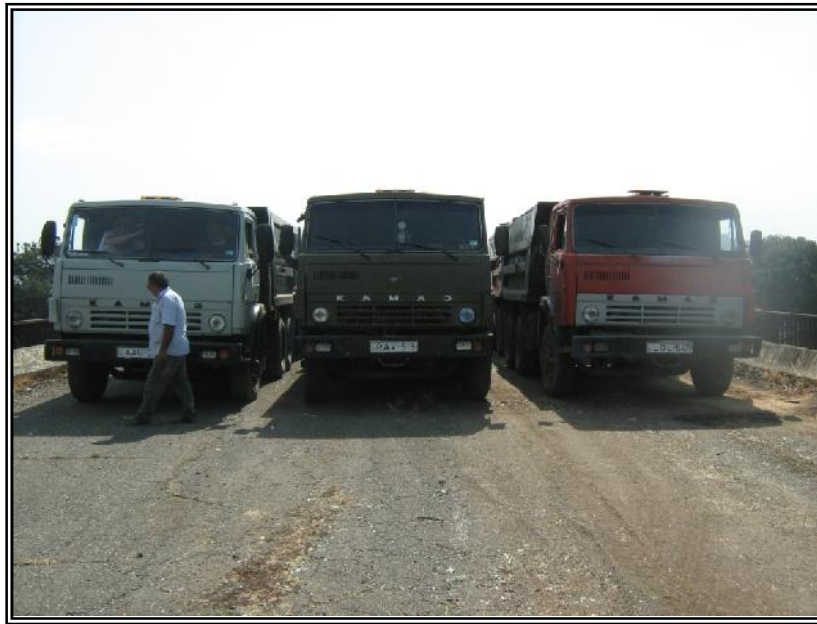
**ფოტო 15.** საავტომობილო დატვირთვებისტატიკური ბამოცდის შედეგების ანალიზი
