ლევან სამხარაულის სახელობის  
სასამართლო ექსპერტიზის ეროვნული ბიურო  
LEVAN SAMKHARAU LI NATIONAL FORENSICS BUREAU

ექსპერტის დასკვნა № 007646515

სსიპ "საზოგადოებრივი მაუწყებლის" ეზოს (ყოფილი სტადიონის) ტერიტორიაზე უცხოელი კონსულტანტების რჩევით უნდა აშენდეს საინფორმაციო გადაცემის პავილიონი (ნიუსრუმი), სავარაუდოდ 3 სართული. აღნიშნული ტერიტორიის ქვემოთ არის განთავსებული ავტოპარკის ნაწილი და ელექტროქვესადგური.

### გამოკვლევა

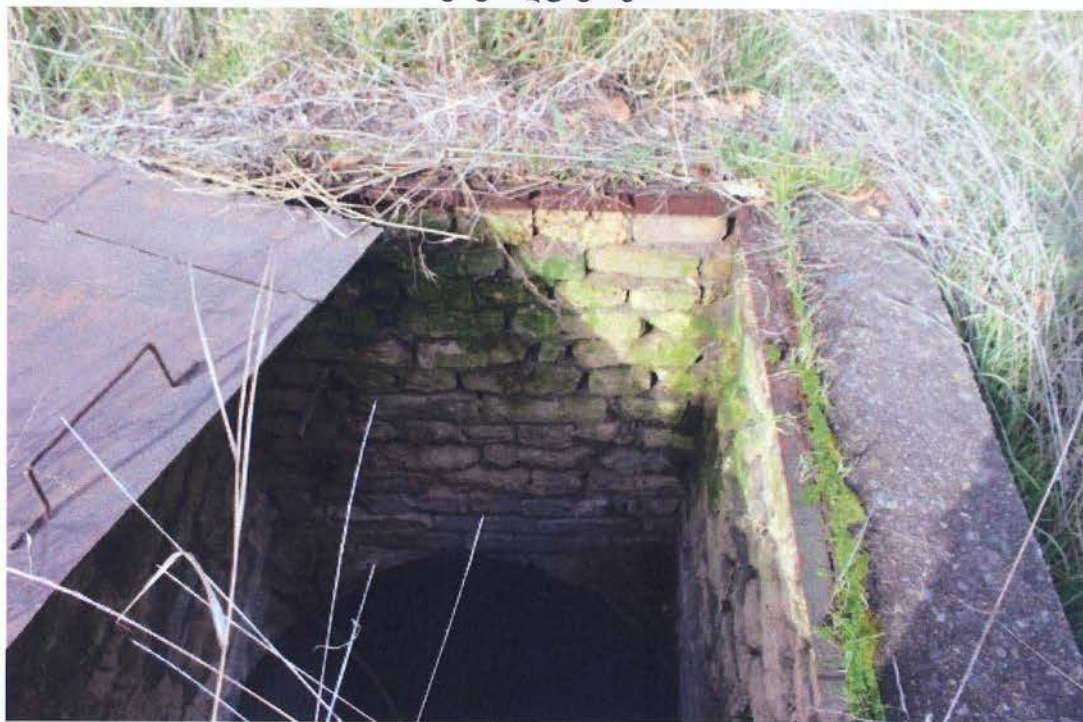
ფოტო 1

უშუალოდ ავტოპარკინგის ტერიტორიას, შესასვლელის მხრიდან ესაზღვრება მიწისქვეშა სახანძრო რეზერვუარი, რომელიც როგორც გაირკვა თანამშრომელთა გადმოცემით, ექსპლუატაციაში არ იმყოფებოდა (საერთოდ არ იყო შევსებული წყლით). ვინაიდან აღნიშნული რეზერვუარის ერთადერთი ლიუკი ჩასასვლელი კიბის გარეშეა, ის გამოკვლეული იქნა მხოლოდ გარედან; გარეთა მხრიდან ის დაფარულია გრუნტითა და მცენარეული საფარით (იხ. ფოტო 1).

ზემოთაღნიშნული ელექტროქვესადგურის ფუნქციონირების შეჩერება, ან გათვალისწინებული იქნას დამატებითი უსაფრთხოების ზომები. ანალოგიური დეტალური კვლევები უნდა ჩატარდეს ხსენებული მიწისქვეშა სახანძრო რეზერვუარის მზიდ კონსტრუქციებზეც.

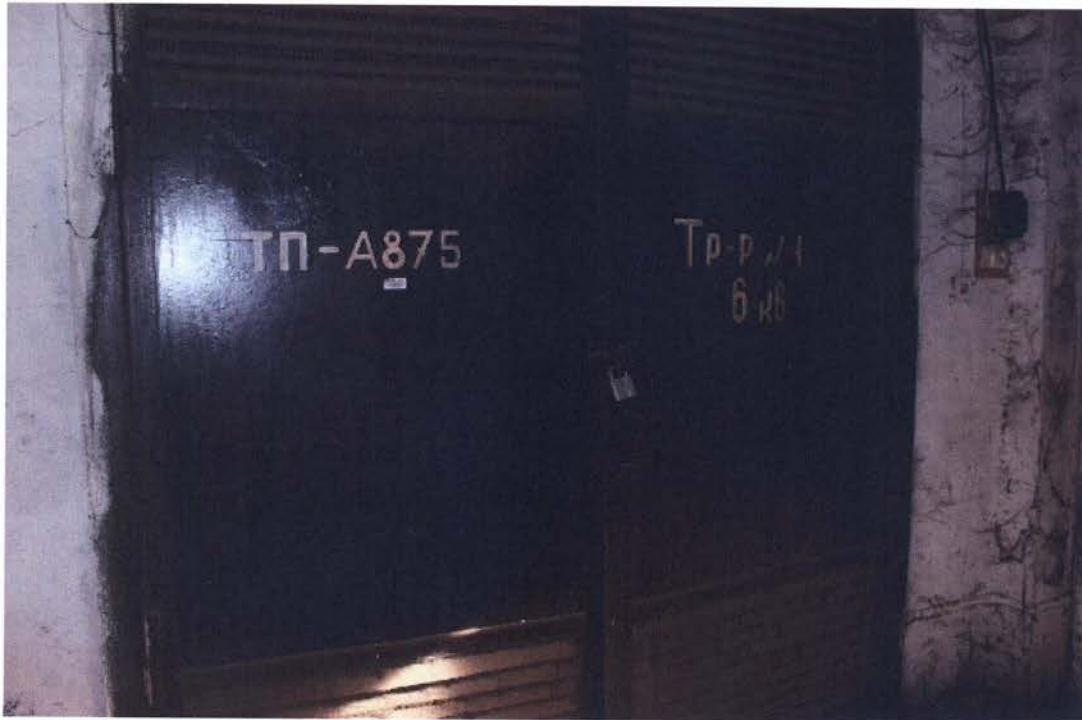
აღნიშნული გზის ქვეშ, ხსენებულ მე-3 კორპუსსა და სპორტულ მოედანს შორის, თითქმის 6.0 მ სიგანის მონაკვეთზე განლაგებულია მიწისქვეშა ავტოფარეხი, გეგმაში კვადრატული ფორმისა, ზომებით 24.0x24.0 მ და სიმაღლით, რიგელის ქვედა კიდეზე  $h=4.5$  მ. გამოკვლეული ფარეხის ნაწილი გამოყოფილია "საზოგადოებრივი მაუწყებლის" ელექტროქვესადგურის გამანაწილებელი მოწყობილობების (ЗРУ) - მაღალი და დაბალი ძაბვის ტრანსფორმატორებისაგან (იხ. ფოტო 3 და 4).

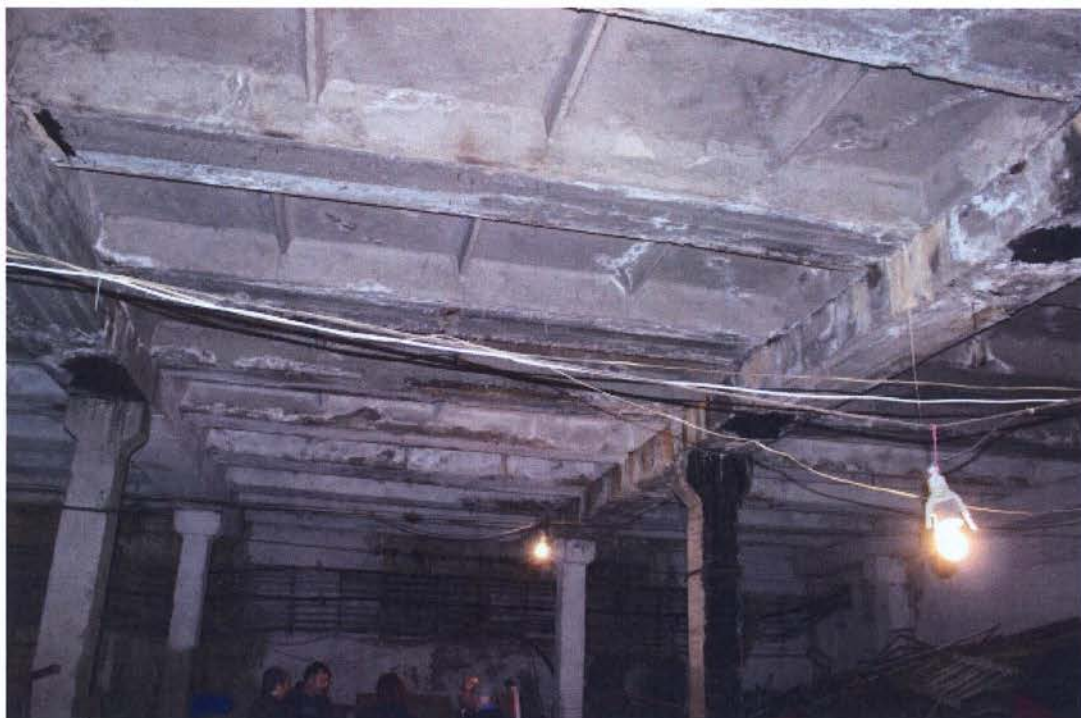
ფოტო 5

მიწისქვეშა ავტოფარეხის შიდა კონსტრუქციები წარმოდგენილია ანაკრებ-მონოლითური რკინაბეტონის კარკასით (სვეტების 6.0x6.0 მ უჯრედით, იხ. ფოტო 5). 40.0x40.0 სმ კვეთის მქონე სვეტები და წერტილოვანი საძირკვლები შესრულებულია ქარხნული წესით, ხოლო კარკასის რიგელები წარმოდგენილია მონოლითურ რკინაბეტონში სიგანით სვეტების ზედა გაფართოებული ნაწილის ტოლი. (იხ. ფოტო 6).

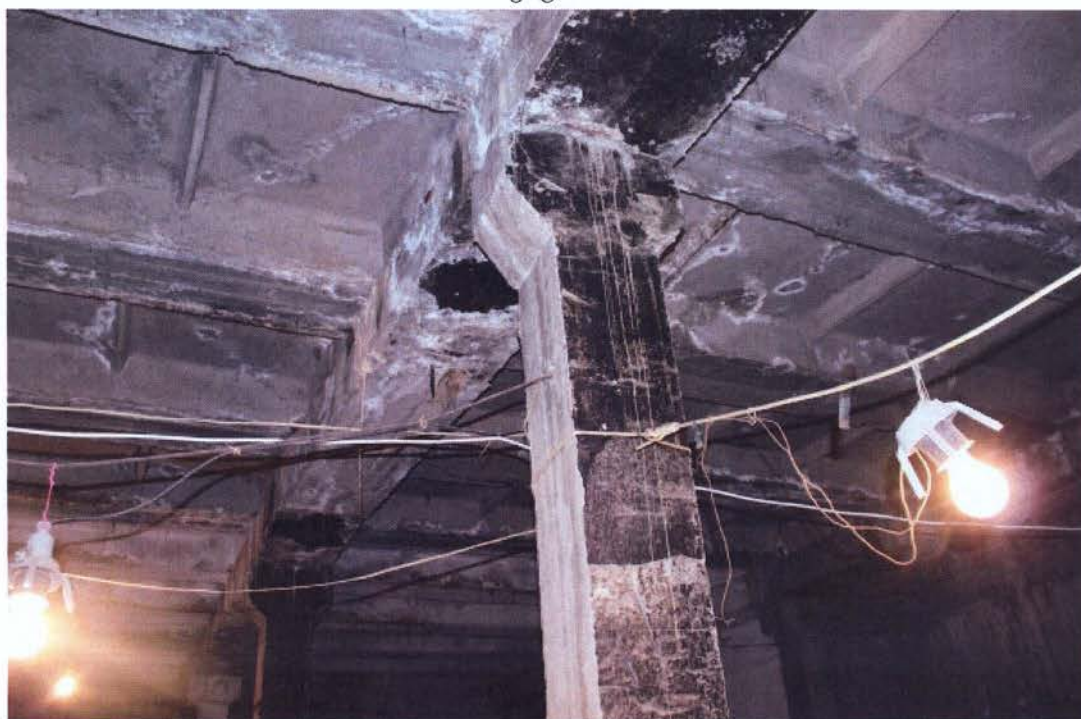
მიწისქვეშა ავტოსადგომის ვიზუალური გამოკვლევით დადგინდა, რომ კონსტრუქციების მნიშვნელოვან ფრაგმენტებზე აღინიშნება წყლის გაჟონვის დამახასიათებელი თეთრი ლაქები (იხ. ფოტო 6 და 8), რაც მიუთითებს ბეტონში ცემენტის ხსნარის გამოტუტვაზე. გარკვეულ სტრუქტურულ ცვლილებებზე და სიმტკიცის მაჩვენებლების თანდათანობითი შემცირების პროცესზე. შიდა კონსტრუქციებში გაშიშვლებული არმატურა კოროზირებულია. სატრანსფორმატორის გადამღობ კედლებში დაფიქსირდა ცალკეული გამჭოლი ბზარები (იხ. ფოტო 9). აღნიშნული დეფექტები მიუთითებს ტექნიკურ მოუვლელობაზე და ჰიდროიზოლაციის აღდგენის აუცილებლობაზე. დაგეგმილი მშენებლობისაგან დამოუკიდებლად საჭიროდ მიგვაჩნია გამოვლენილი დეფექტების დროული აღმოფხვრა.

საკვლევი გარეის შიდა კონსტრუქციების, ასაშენებელი პავილიონის საყრდენად გამოყენების შემთხვევაში (ისიც მხოლოდ სპორტული მოედნის მხრიდან, განაპირა მალში), საჭიროდ მიგვაჩნია მათი ფაქტიური ტექნიკური მდგომარეობის დეტალური შესწავლა, შეფასება, გასაძლიერებელი ელემენტების გამოვლენა და ა.შ. თუმცა აქვე დავაზუსტებთ, რომ ამ სამუშაოების შესრულება შესაძლებელია მხოლოდ უსაფრთხოების ნორმების დაცვის უზრუნველყოფით, რისთვისაც აუცილებელია

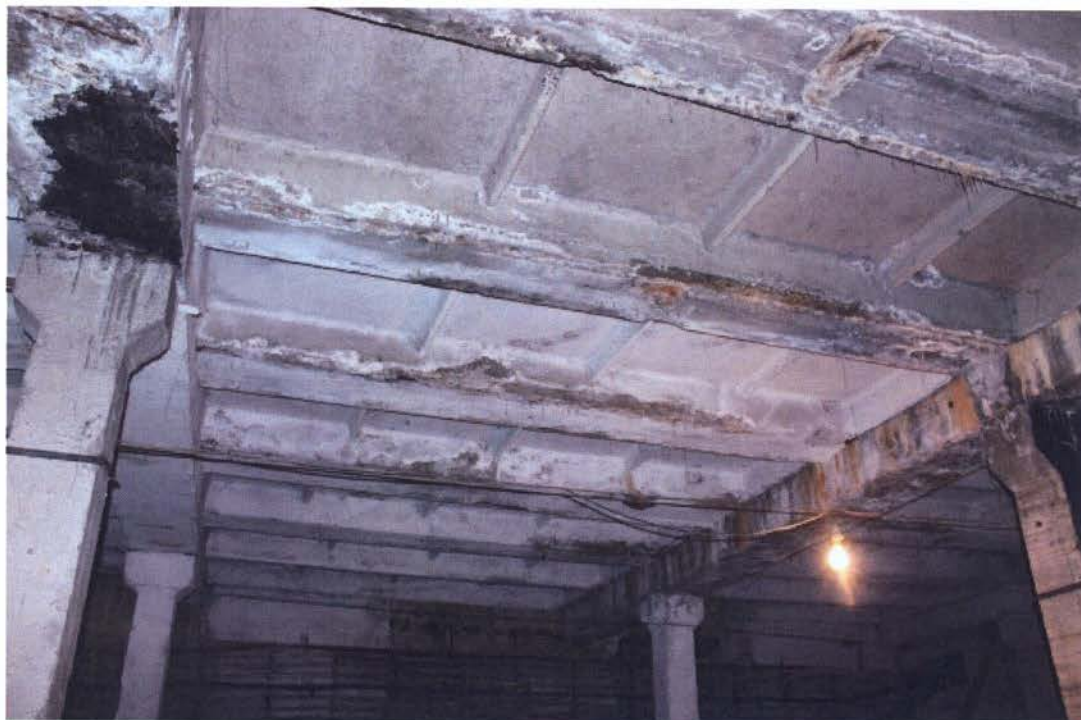
ფოტო 7

მიწისქვეშა ავტოფარეხის გადახურვა გადაწყვეტილია ანაკრებ-მონოლითურ ვარიანტში ანაკრები წიბოვანი ფილებით, რომელიც წარსულში ფართოდ გამოიყენებოდა მრავალსართულიან სამრეწველო მშენებლობაში; მათ შორის ფილის სიმაღლის მქონე მონოლითური რკინაბეტონის ჩანართებია მოწყობილი (იხ. ფოტო 7).

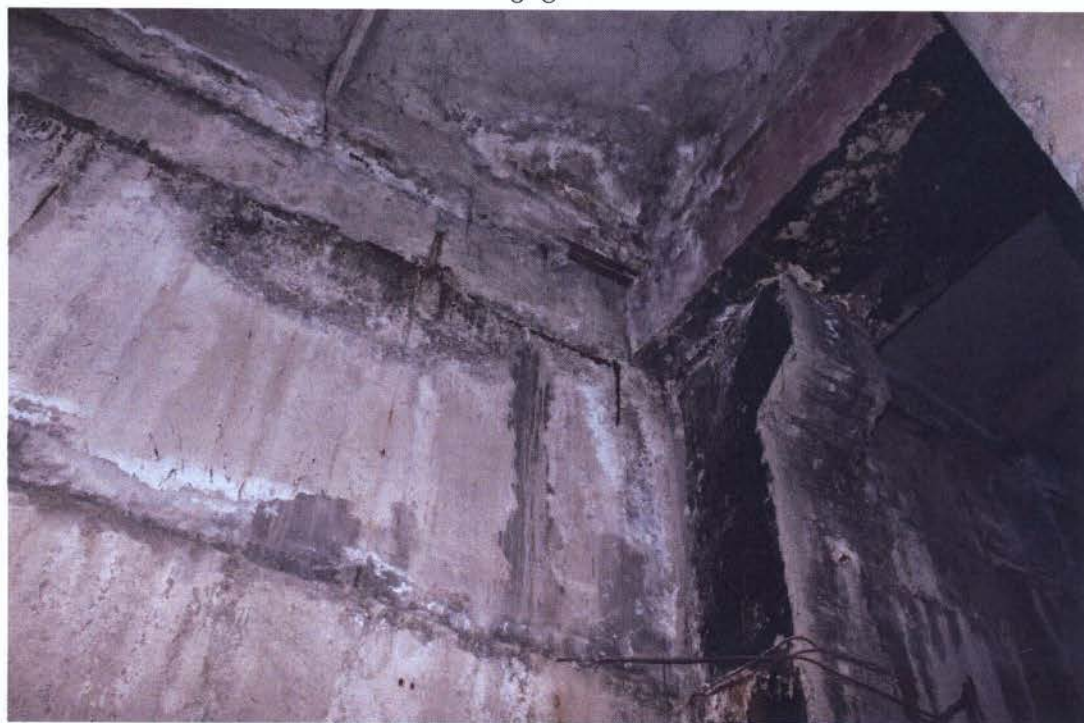
ფოტო 8

მიწისქვეშა სივრცის გადამღობი კედლები, რომელთა ნაწილი ამავდროულად საყრდენი კედლის ფუნქციას ასრულებენ, მოწყობილია ანაკრები რკინაბეტონის ფილებით (იხ. ფოტო 8). ზემოთხსენებული ტრანსფორმატორები განლაგებულია სპორტული მოედნის მხრიდან განაპირა მალში (იხ. ფოტო 8) და IIYЭ [1] მოთხოვნების თანახმად და დანარჩენი მიწისქვეშა სივრცისაგან მთელ სიმაღლეზე, გადახურვის დონეზე შემოფარგლულია ხანძარსაწინააღმდეგო ყრუ კედლით.
