## ქ. რუსთავი. აგაროული სახლების გამაგრების საპროექტო დოკუმენტაცია

9 ძმა ხერხეულიძის ქ. № 14-45

დამკვეთი: რუსთავის მუნიციპალიტეტი

შემსრულებელი: შ.პ.ს. კარკასი

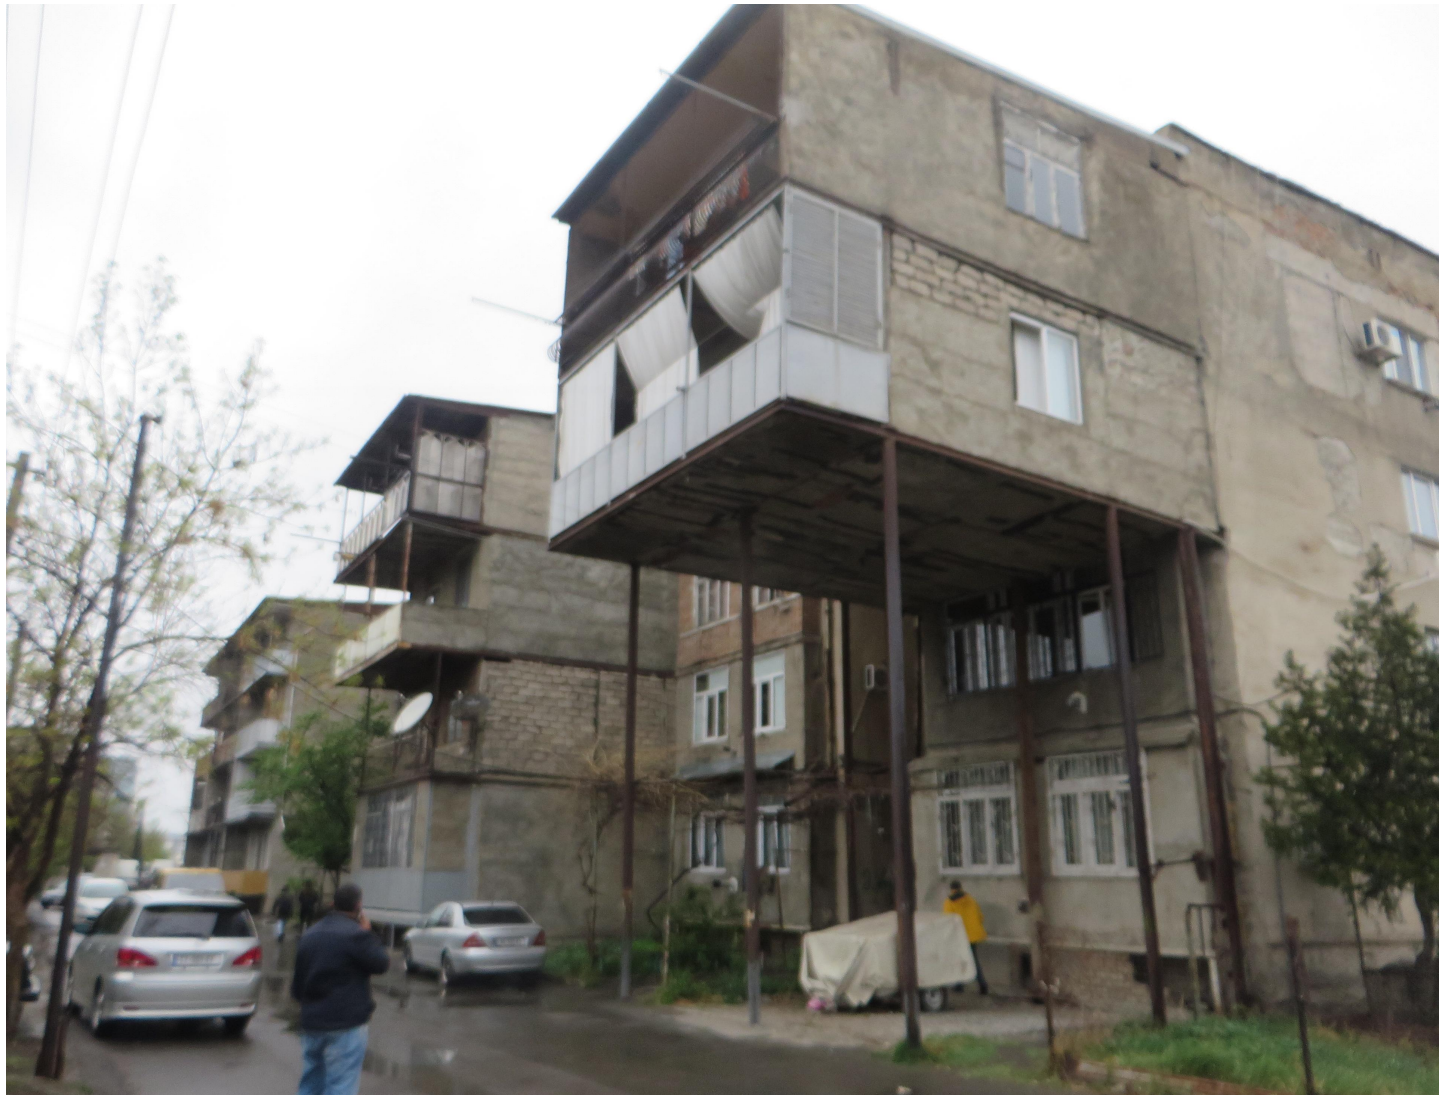
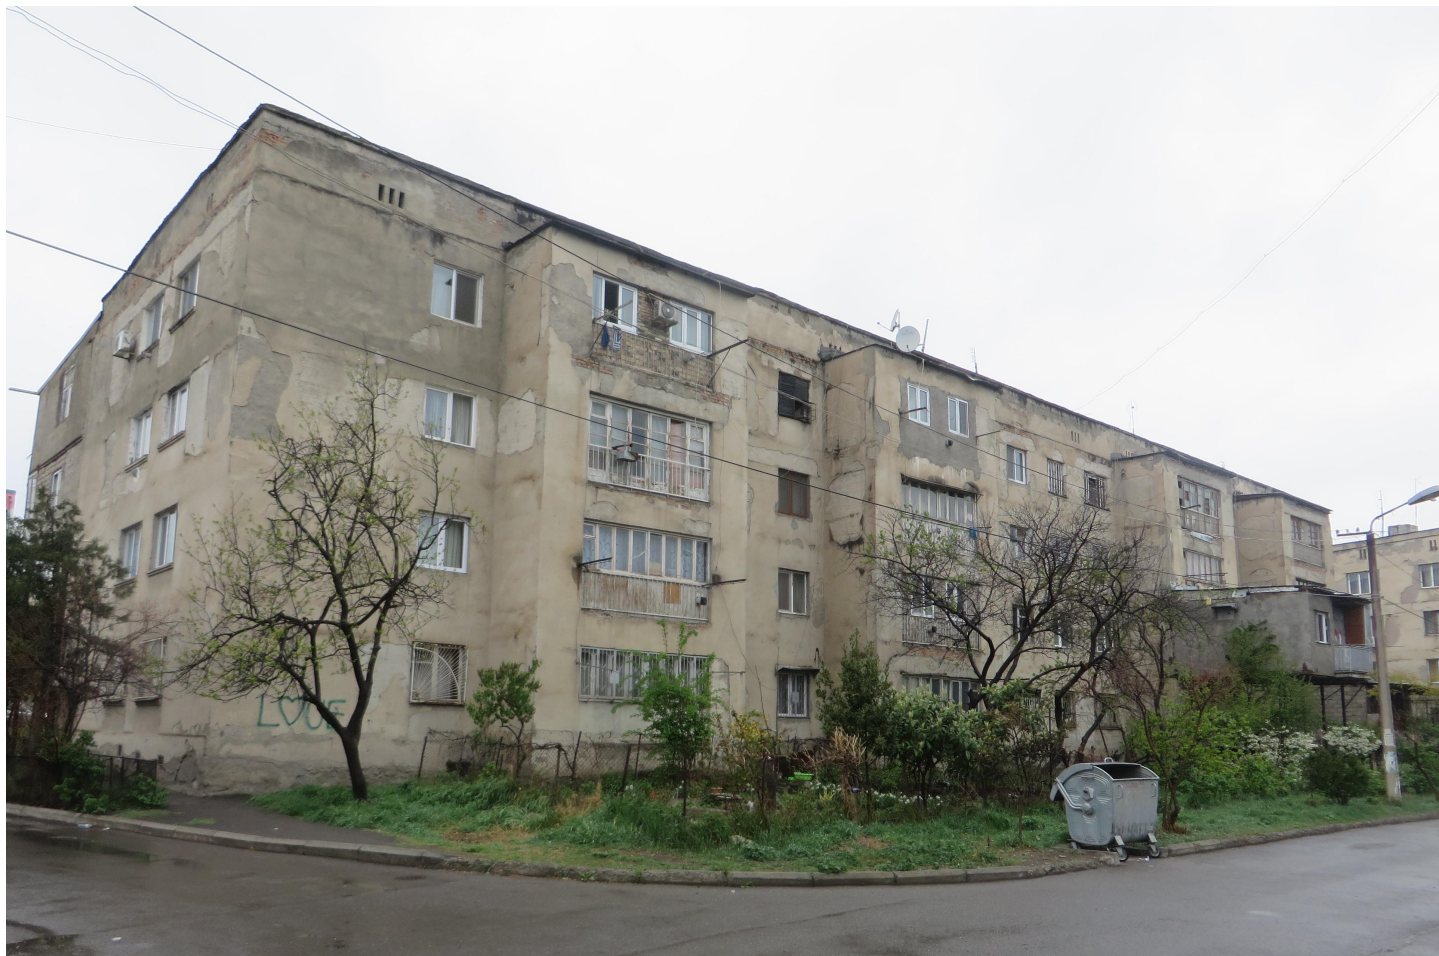
ვიზუალური დათვალიერების შედეგად დადგინდა, რომ ძირითადი შენობის საძირკვლები და კედლები მყარია. განსაკუთრებული დაზიანებები შეინიშნება „C“ ფასადის „1-2“ ღერძებს შორის არსებულ მინაშენზე, მინაშენი ოთხსართულიანია, განხორციელებულია სამშენებლო ნორმებისა და წესების უხეში დარღვევებით. პირველ და მეორე სართულების სიმაღლეზე მზიდი კარკასის სვეტები წარმოადგეს მრგვალ მილებს დიამეტრით 150 მმ პერიმეტრზე, მოგვიანებით მეორე სართულის თავზე რ/ბეტონის გადახურვის ფილის ჩამოღუნვის და დაბზარვის გამო ის გაუმაგრებიათ დამატებით 200 მმ-იანი მილებით. ამოშენებულია მიშენების მხოლოდ მესამე და მეოთხე სართული, მათ დამჭერ ვერტიკალურ მილებს ორ სართულზე კი არ აქვთ არანაირი გამკრავი კონსტრუქცია.

საიჟინრო-გეოლოგიური კვლევის შედეგად, საძირკვლის გახსნის შემდეგ დადგინდა, რომ შენობის ლენტური საძირკველი მოწყობილია ფლეთილი ქვით, რომელიც უშუალოდ ეფუძნება თიხნაროვან გრუნტს. გრუნტის წყლის ჰორიზონტი გაყვანილი გამონამუშევრებით არ გადაკვეთილა. საძირკვლის სიგანე 80 სმ-ია, ხოლო ჩაღრმავება სარდაფის იატაკიდან 1,1 მ-ია. საძირკველზე მნიშვნელოვანი დაზიანებები, ბზარები, ჯდენები და დეფორმაციები არ შეინიშნება.

შენობის კედლებსა და მიშენებას შორის დაბზარვის მიზეზია პირველ რიგში მიშენების არასწორი, ნორმების უხეში დარღვევით მოწყობილი კონსტრუქცია. ხანგრძლივი ექსპლოატაციის პერიოდში გადატანილი სხვადასხვა ინტესივობის მიწისძვრები, ქარის ზემოქმედება და ასაკობრივი ცვეთა. არსებული მზიდი კონსტრუქცია და მისი საძიკვლები ვერ ახორციელებს მინაშენისათვის საჭირო საფუძვლის სიმტკიცის შენარჩუნებას, ქარის ზემოქმედების შედეგად იგი განიცდის რყევას ხელს უწყობს ბზარების განვითარებას.

9 ძმა ხერხეულიძის ქ. N14-45-ში არსებული შენობის „1-2“ ღერძებს შორის მოწყობილი მინაშენის კონსტრუქციული მდგრადობის და საიმედოობის შესაქმნელად, ასევე მისი ექსპლოატაციის ვადის გასახანგრძლივებლად, აუცილებელია მოხდეს მისი კონსტრუქციული გამაგრება. კერძოდ არსებული საყრდენი მილების საძირკვლების გამაგრება მოხდეს რ/ბეტონის ფილის მოწყობით და მისი დაკავშირებით არსებულ საძირკვლებთან. მიშენების საყრდენი მილების კარკასი გასაძლიერებელია ლითონის ვერტიკალური კავშირებით. მიზანშეწონილია მოხდეს პირველი ორი სართულის კედლების გამოშენება და სართულშუა გადახურვის რ/ბეტონის ფილის მოწყობა. აღნიშნული სამუშაოების ჩატარების შემდეგ მიშენების საექსპლოატაციო ვადა გაიზრდება 20-25 წლით.

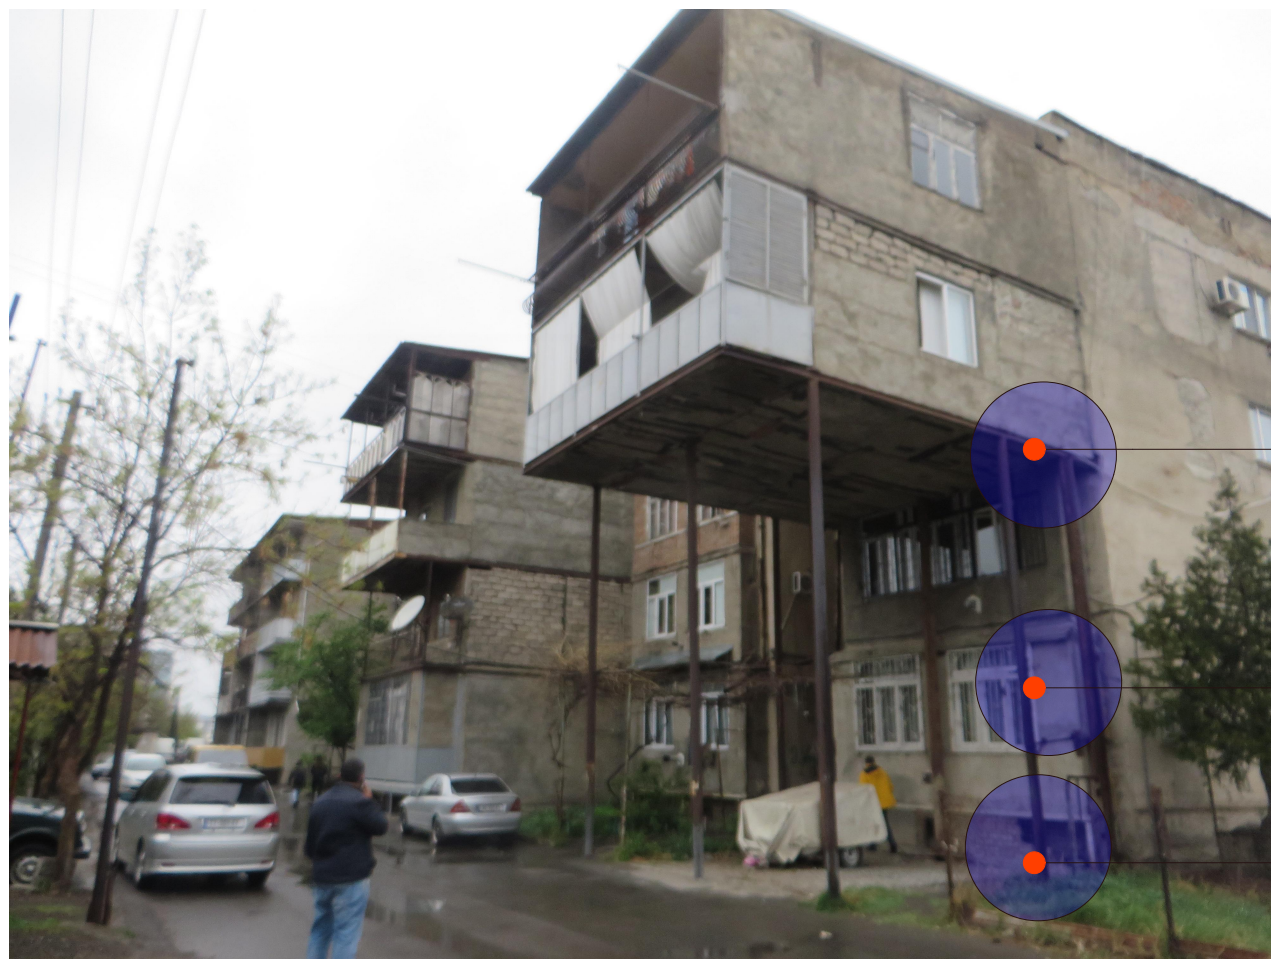
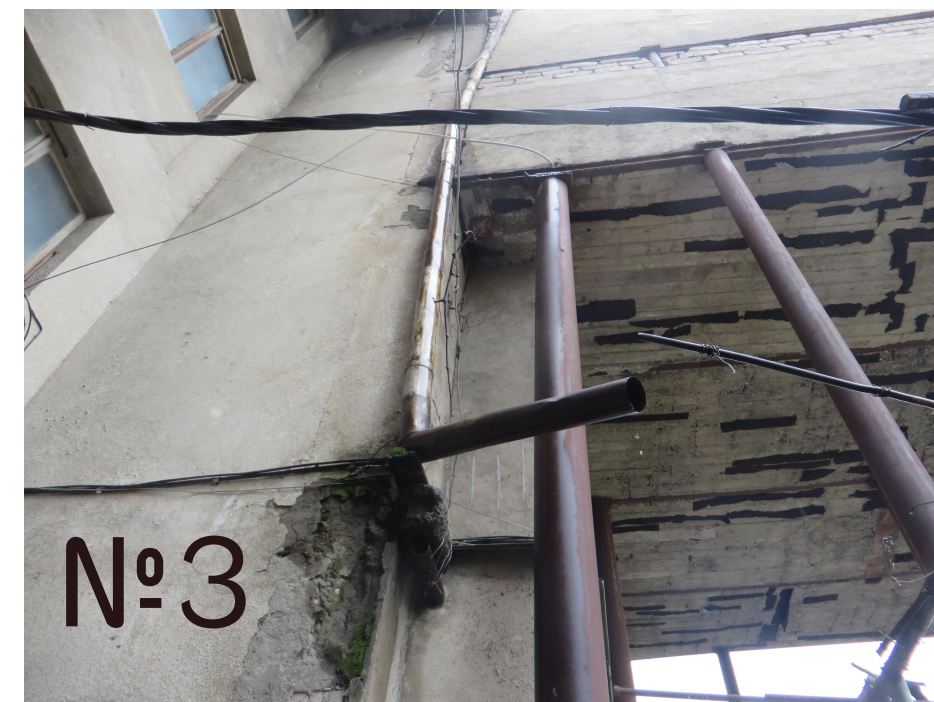
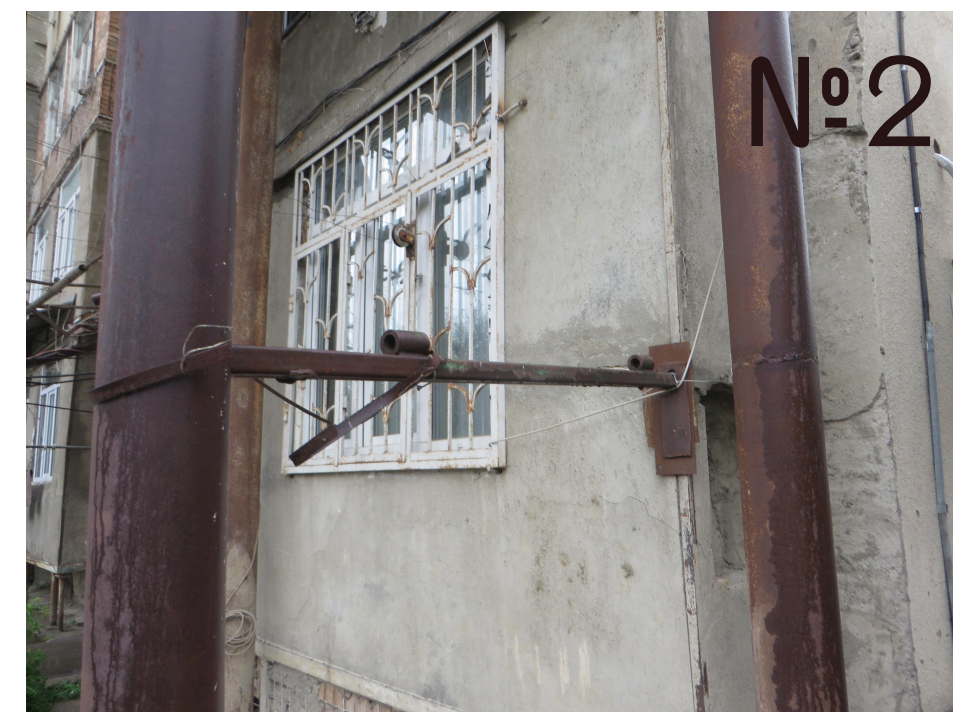
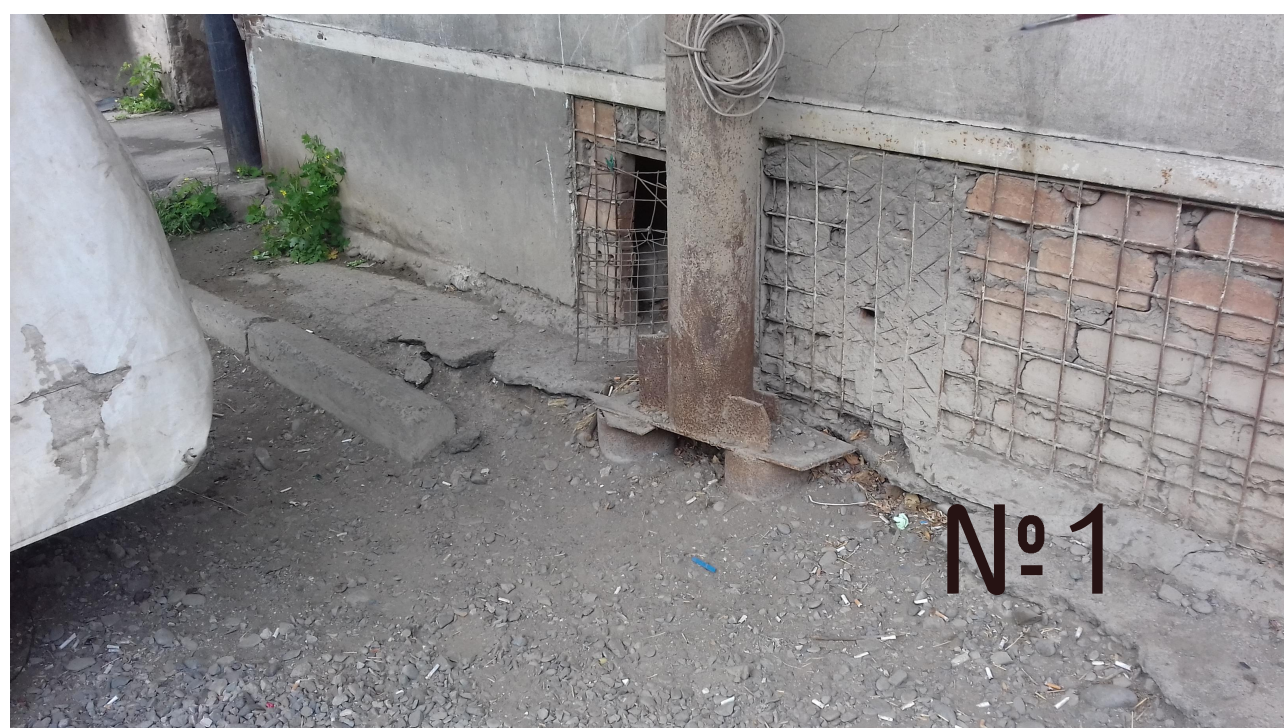
ოზიქტის კონსტრუქციულად გაუმართლებელი კვანძების ფიქსაცია

№3

№2

№1

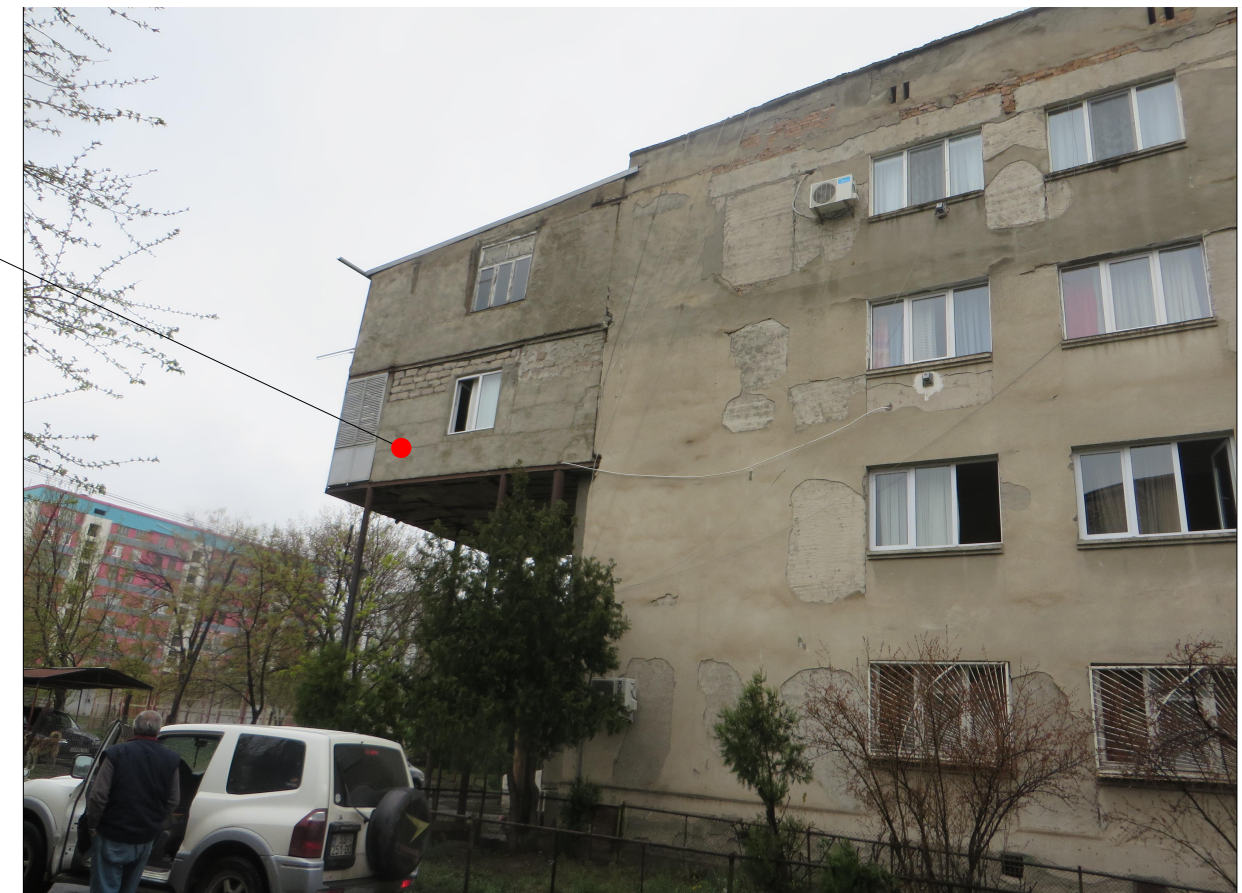
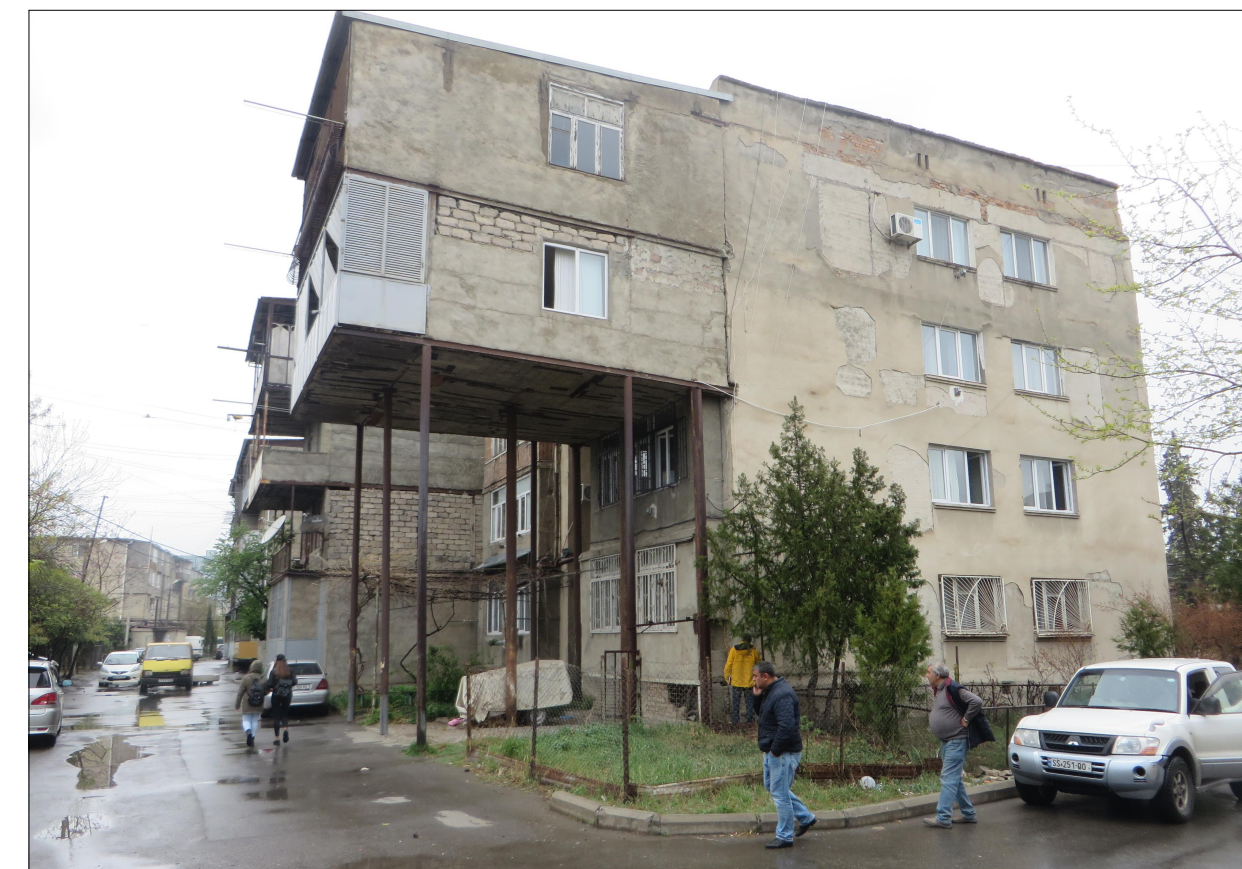
**ფასადი ღერძებში C-D**

– ავარიული მიშენებული ნაწილი
