# ტექნიკური დავალება

1. დამკვეთი: სსიპ „საქართველოს შსს მომსახურების სააგენტო“;
2. ობიექტის დასახელება: ღია ავტოფარეხი, მოსაცდელი, ტუალეტის შენობა, საგამოცდო გზის ზოლი;
3. მშენებლობის ტიპი: ახალი მშენებლობა;

ქ. ფოთში, ალექსანდრე ჭავჭავაძის ქუჩა №146-ის მიმდებარედ,  
მოსარგებლის – სსიპ „საქართველოს შსს მომსახურების სააგენტოს“  
- ნაკვეთის ტერიტორიაზე (საკად. კოდი №04.01.21.005) ჩატარებული  
საინჟინრო-გეოლოგიური კვლევის შედეგები

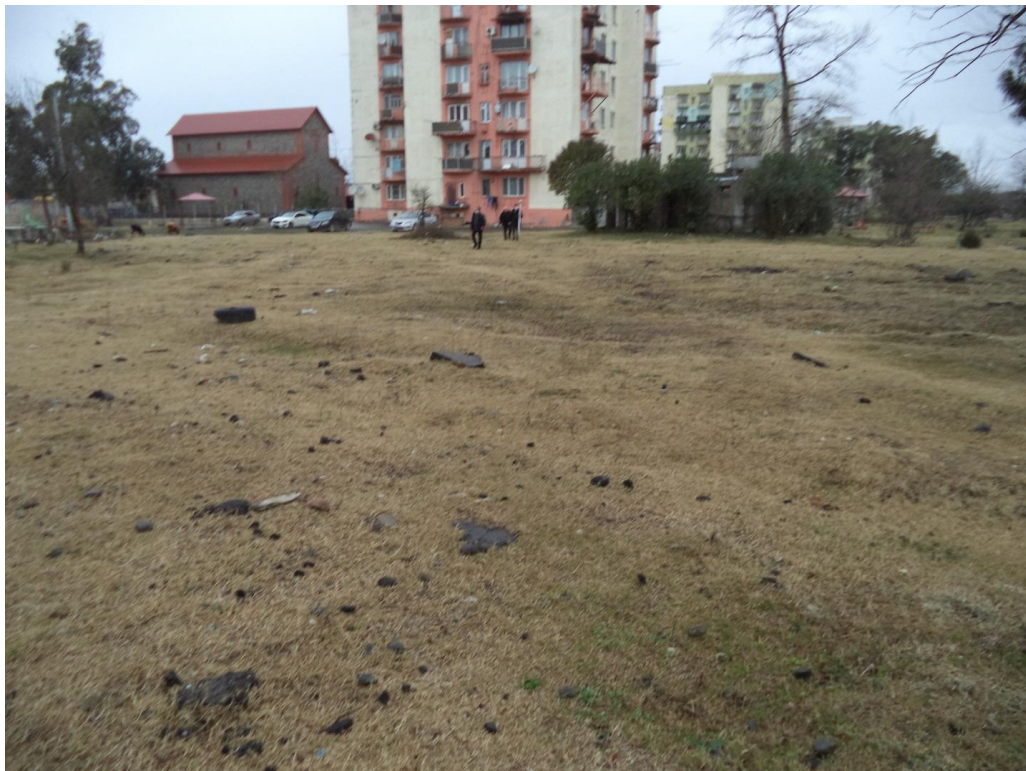
**სურათი №1.** საპროექტო მოედნის ხედი სამხრეთიდან-ჩრდილოეთისკენ. სურათის მარჯვენა ნაწილში მოჩანს მომავალი საპროექტო საგამოცდო გზის ზოლი, ხოლო მარცხენა ნაწილში მომიჯნავე 8 სართულიანი საცხოვრებელი კორპუსები და ეკლესიის შენობა

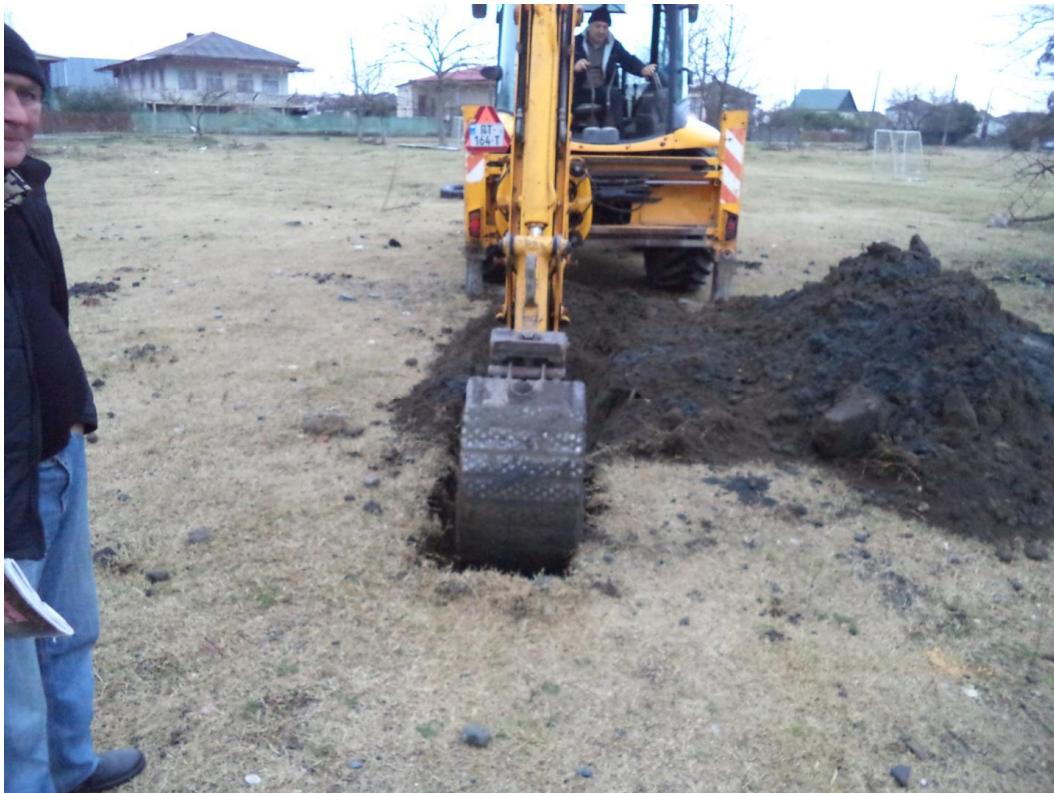
**სურათი №2.** №1 შურფბურღილის გაყვანის პროცესი

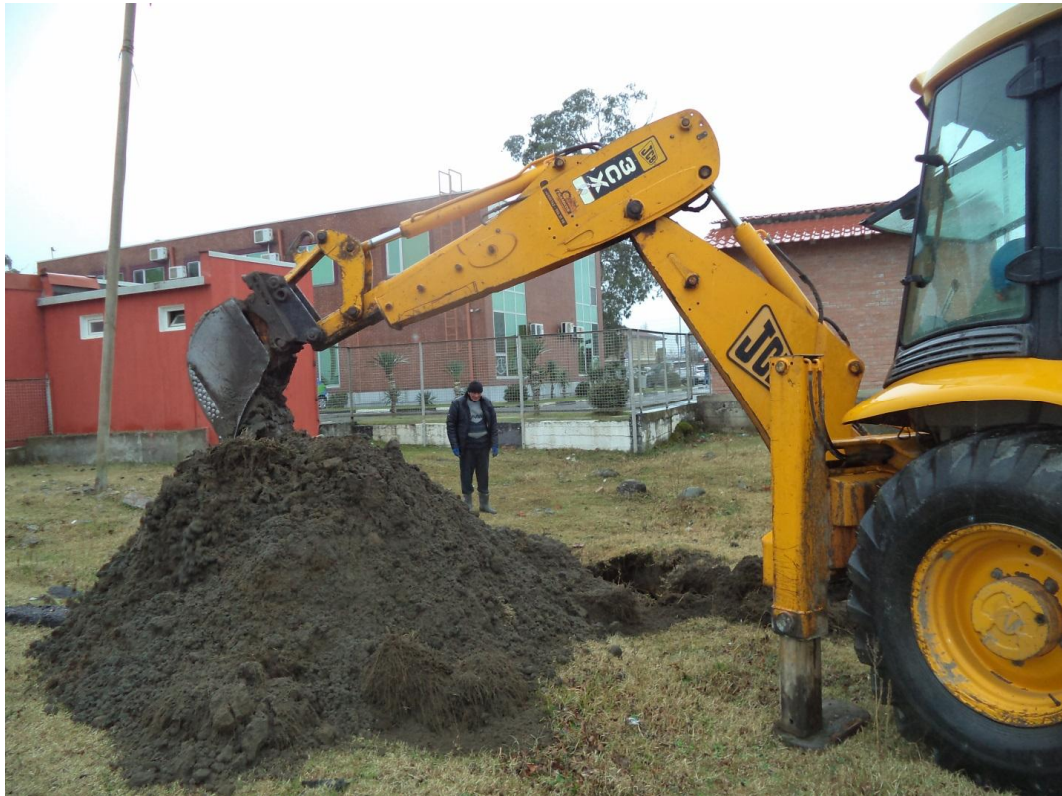
**სურათი №3.** №4 შურფბურღილის გაყვანის პროცესი

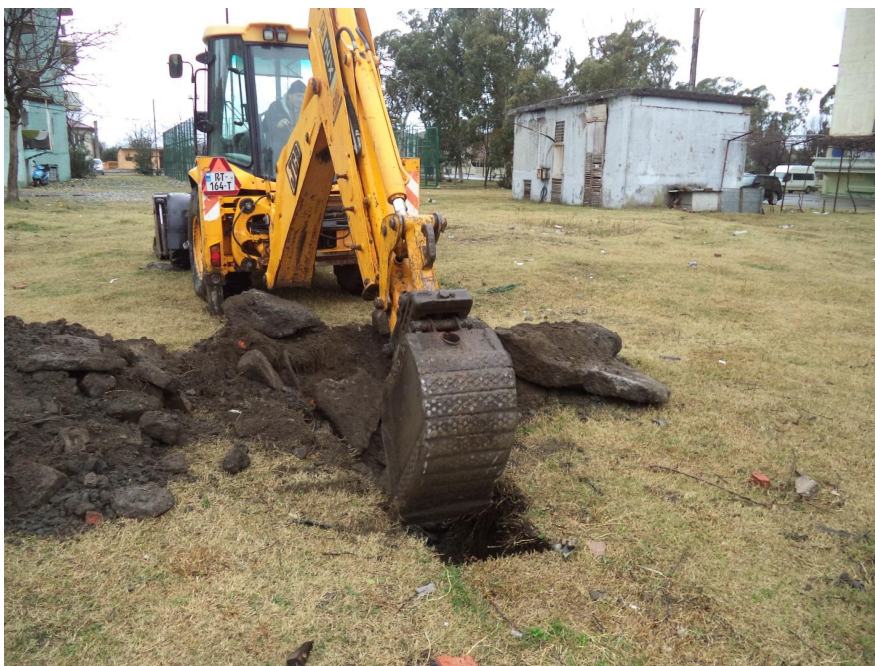
სურათი №4. №9 შურფბურღილის გაყვანის პროცესი

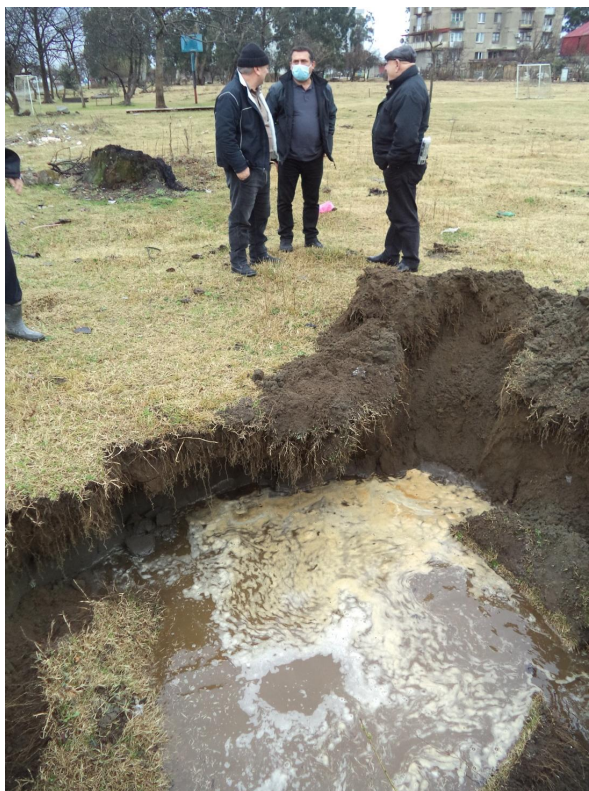
სურათი №5. №3 შურფბურღილში მიწის ზედაპირიდან 0.65 მ-ში დამყარებული წყლის დონე

გრუნტის წყალი გაიხსნა ჩვენს მიერ გაყვანილ ცხრავე შურფურდში შესაბამისად 1.15-1.30-1.15-1.15-1.20-1.50-1.10-1.20-1.40 მ სიღრმეებზე. დამყარების ღონეები 0.68-0.80-0.65-0.65-0.70-1.00-0.60-0.70-0.90 მ-ზეა. ხანგრძლივი წვიმების დროს წყლის ღონე ძლიერ მატულობს და უახლოვდება მიწის ზედაპირს.
