შიდასახელმწიფო მნიშვნელობის (შ-7) ზუგდიდი-ჯვარი-
მესტია-ლასდილის საავტომობილო გზის კმ27(26+597)-ზე, მდ.
შკაშლალიაზე არსებული სახიდე გადასასვლელის
სარეაბილიტაციო სამუშაოების

ტომი I

საპროექტო დოკუმენტაცია
განმარტებითი ბარათი,
მუშა ნახაზები

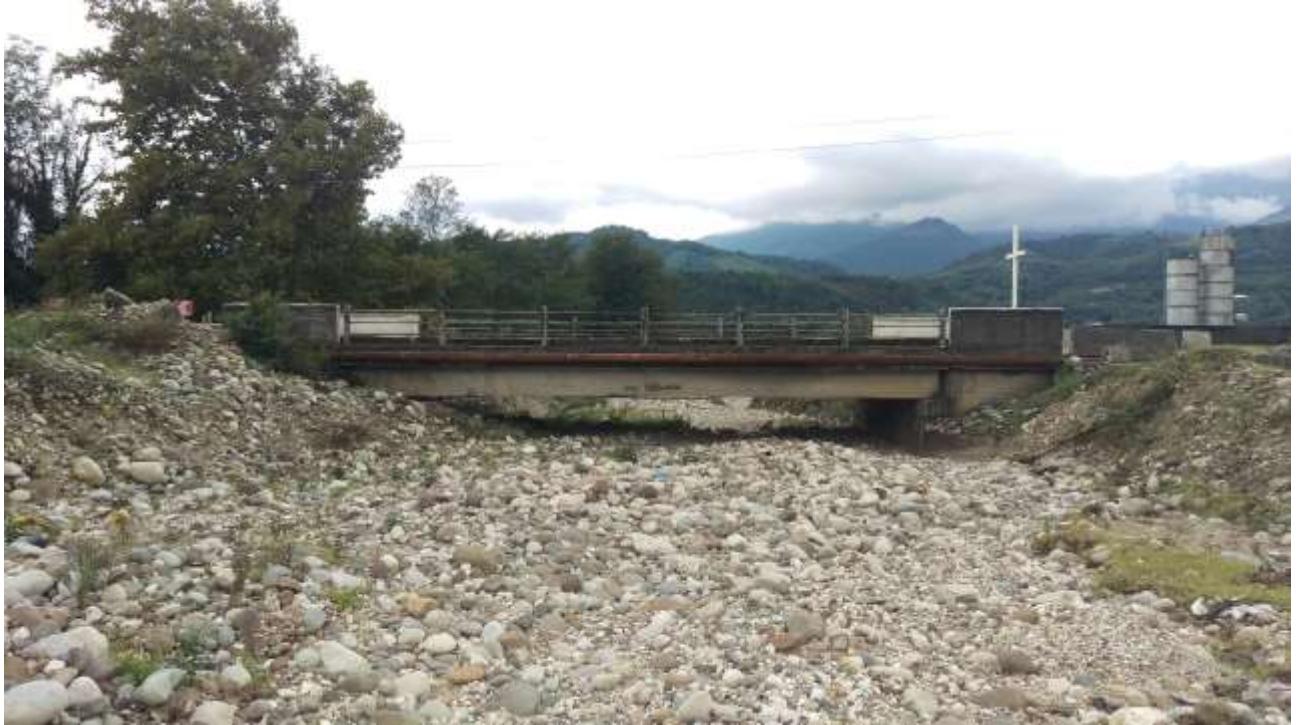
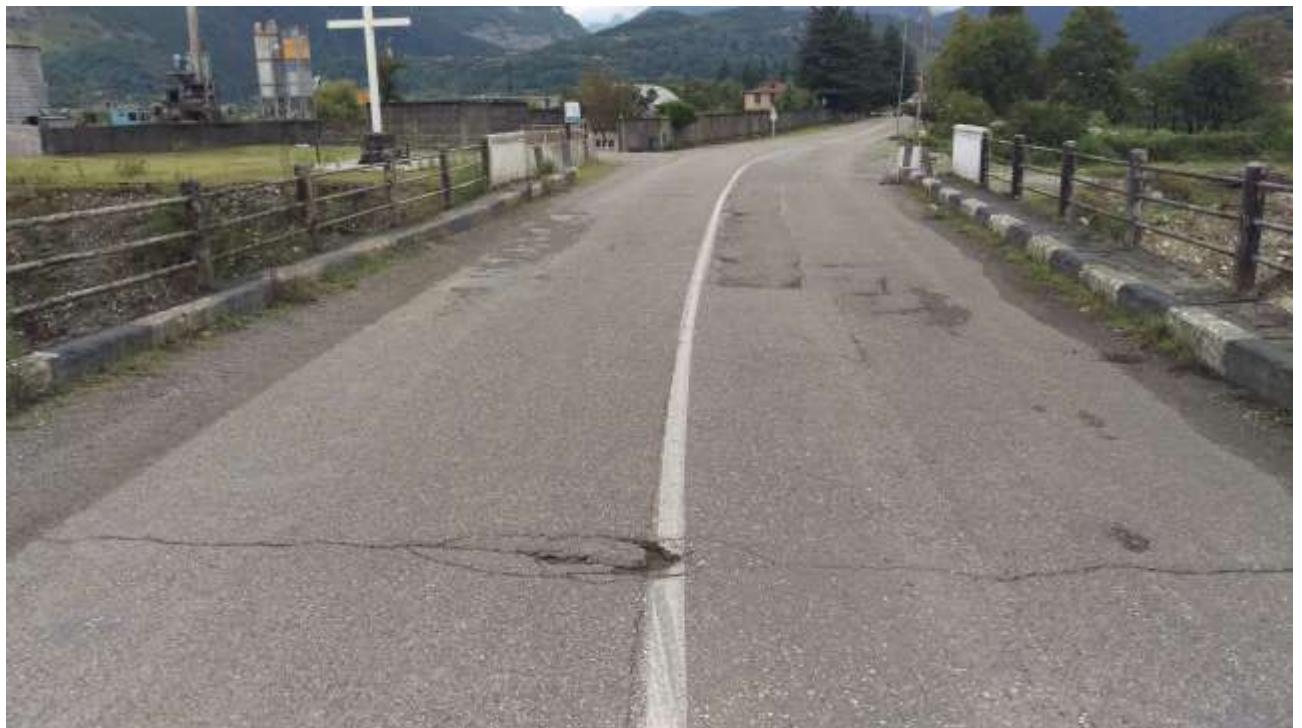
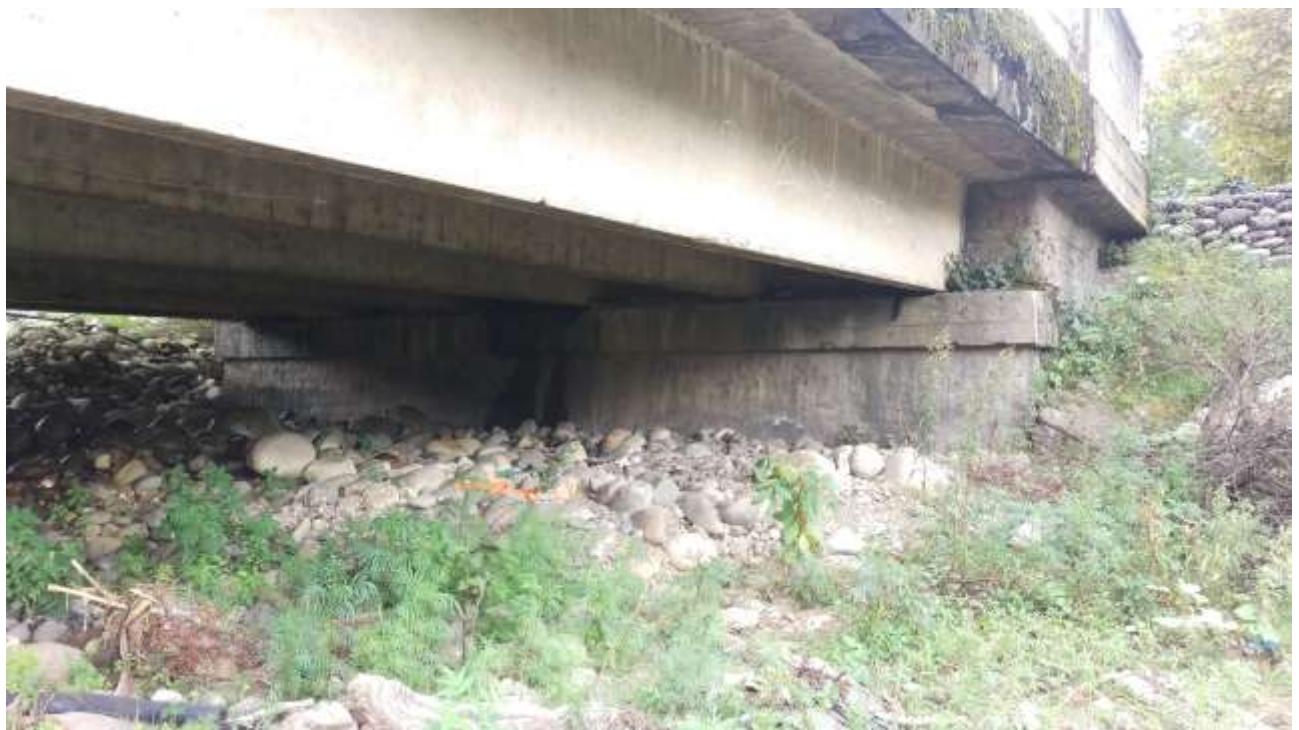
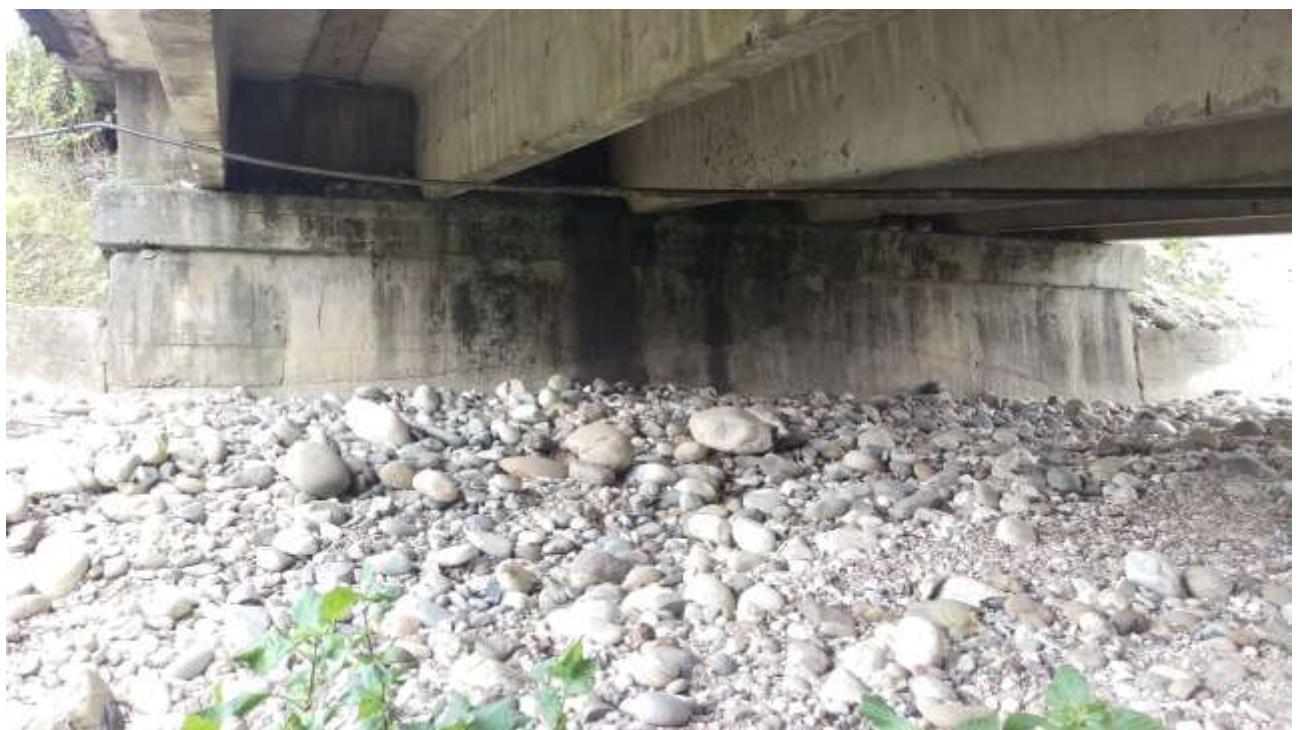
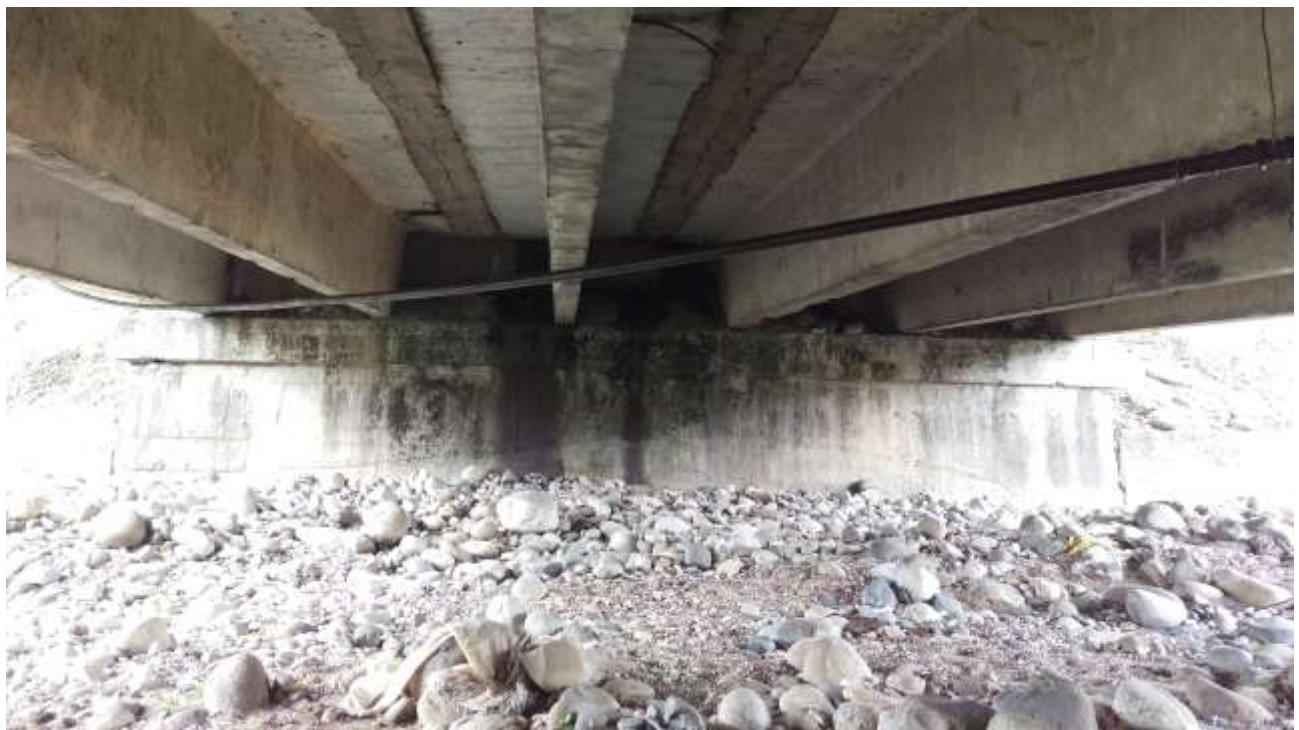
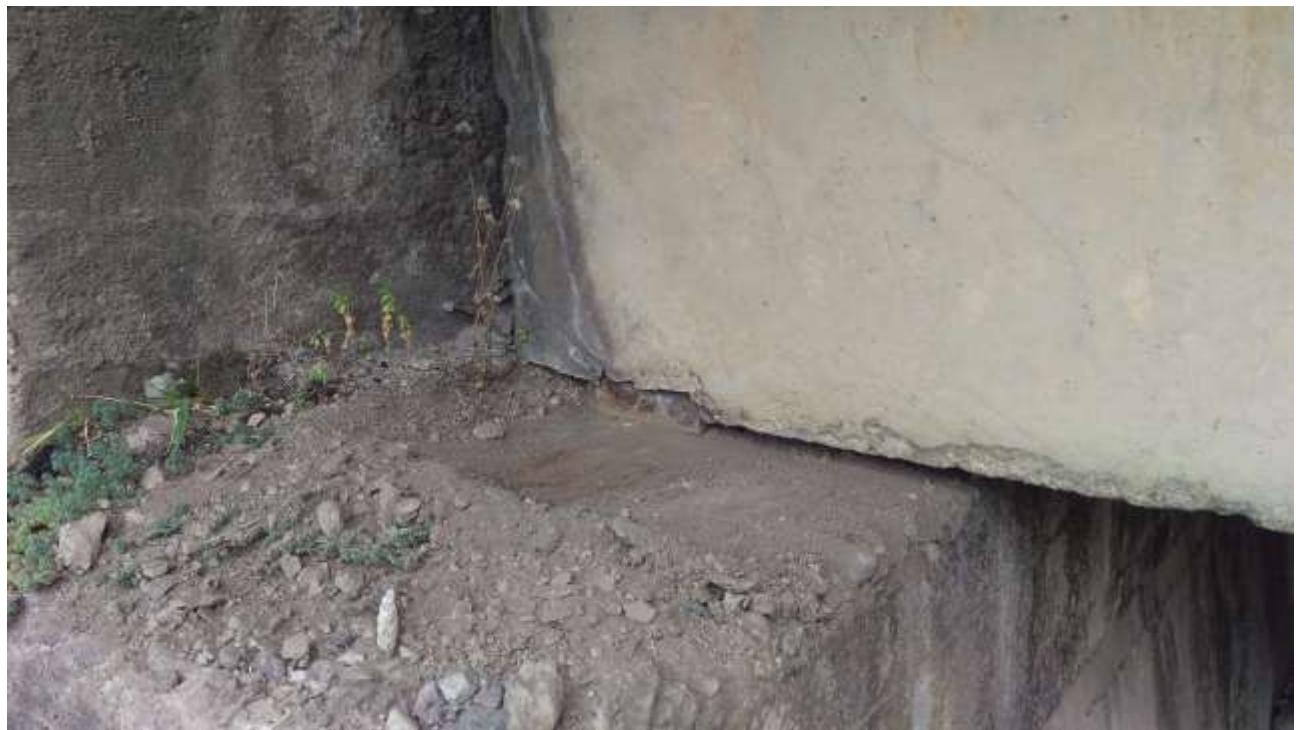
ხიდის მალის ნაშენი გასაწმენდია მიწისაგან. საერთო შეფასებით მალის ნაშენის არსებული მდგომარეობა დამაკმაყოფილებელია. კოჭების გამონოლითების ნაკერებზე ადგილი აქვს ბეტონის გამოტუტვებს. ხიდის მთელ სიგრძეზე მალის ნაშენის განაპირა კოჭების ზოგიერთ უბანზე ადგილი აქვს ბეტონის გამოტუტვას, რომლებიც გამოწვეულია ატმოსფერული ნალექების დროს ტროტუარიდან ჩამოსული წყლისაგან, რაც თავისთავად ხიდის სავალ ნაწილზე წყლის არინების მოუგვარებლობით აიხსნება.

სავალ ნაწილზე შეიმჩნევა ასფალტბეტონის ფენილის დეფორმირება. განსაკუთრებით სადეფორმაციო ნაკერების ზონაში გვაქვს ბზარები. წყალმომცილებელი ძაბრები ხიდზე არ არის მოწყობილი. ხიდის სადეფორმაციო ნაკერები მოუწყობელია, საიდანაც წვიმის დროს ხდება წყლის ჩადინება საყრდენ

ნაწილებსა და ბურჯებზე. საყრდენი ნაწილები წარმოდგენილია ფოლადის ელემენტებით. სახიდე გადასასვლელზე საგალი ნაწილი (გაბარიტი) ტროტუარებიდან გამოყოფილია ამაღლებული ტიპის ტროტუარის რკინაბეტონის ასაწყობი ბლოკების ბორდიურებით. სანაპირო ბურჯები აგებულია მონოლითური ბეტონისაგან, ხოლო წამწისქვედა ბაქნები, სარეგულაციო კედლები და ფრთები (უკუკედლები) მონოლითური რკინაბეტონისაგან. განაპირა ბურჯების ტანის, სარეგულაციო კედლების და წამწისქვედას ბეტონის ზედაპირები რიგ უბნებზე გამოფიტულია, ასევე ფრთების ბეტონი გამოფიტულია რიგ ადგილებში. საყრდენი ნაწილები დაჟანგულია აუცილებელია მისი გაწმენდა და შეღებვა.

- ხიდის სავალი ნაწილის გაწმენდა მიწისაგან ხელით, მალის ნაშენზე არსებული სავალი ნაწილის საფარის დაშლა კოჭების კონსტრუქციამდე, ხიდზე ტროტუარის კონსტრუქციის დაშლა პნევმოჩაქუჩებით, დატვირთვა და გატანა ნაგავსაყრელზე;

- ხიდზე არსებული მოაჯირის დემონტაჟი და ტრანსპორტირება ბაზაზე ჯართის სახით;
- ხიდის ორივე მხარეს ეწყობა საკომუნიკაციო სამაგრის კოსტრუქცია. ამისათვის განაპირა კოჭების თაროებზე ეწყობა ორ ორი ნახვრები ყოველ 2 მეტრში. ნახვრებებზე თავსდება 16 მმ დიამეტრის ღეროები, რომლებზეც ქვემოდან საყელურების და ქანჩების მეშვეობით მაგრდება ტრავერსები;

- ქარხნულად დამზადებული "ტ-100" ტროტუარის ბლოკების ტრანსპორტირება და მონტაჟი ხიდის მალის ნაშენზე;
- ბურჯების უკუფრთებზე ეწყობა მონოლითური რკინაბეტონის ტროტუარის კონსტრუქცია, რომელზეც ეწყობა რკინაბეტონის პარაპეტები;

- დამონტაჟებულ ტროტუარის ბლოკებზე ლითონის მოაჯირების მოწყობა და შეღებვა;
- დრენაჟის მოწყობა ხიდზე მიმდები თუჯის ძაბრებისა და წყალგამშვები პლასტმასის მილების საშუალებით. წყალგამშვები პლასტმასის მილები მაგრდება მალის ნაშენზე;

- ხიდზე შემასწორებელი ბეტონის ფენის მოწყობა;
- ხიდის სადეფორმაციო ნაკერების მოწყობა;
- ხიდზე პიდროიზოლაციის მოწყობა;
- ხიდის სავალ ნაწილზე და ტროტუარებზე ა/ბ-ის საფარის მოწყობა;

- განაპირა ბურჯებისა და მიმდებარე ტერიტორიის გაწმენდა მცენარეული საფარისაგან;
- განაპირა ბურჯის ტანზე, სარეგულაციო კედლებზე და უკუფრთებზე ეწყობა რკინაბეტონის პერანგი;

- მალის ნაშენის კოჭების დაზიანებული ზედაპირების ამოვსება მჭიდი საცხისით (მასალის ტიპი - CR246 Sto);
- კოჭების შეკეთებული-შელესილი ზედაპირების (ფასადის მხარეს) შეღებვა საფასადე საღებავით;
