## ხელვაჩაურის მუნიციპალიტეტის სოფელ ჩიქუნეთის მარანი

(ილიას მარანი)

### არქეოლოგიური დასკვნა

## სამშენებლო მასალების მინერალოგიურ-პეტროგრაფიული ანალიზი

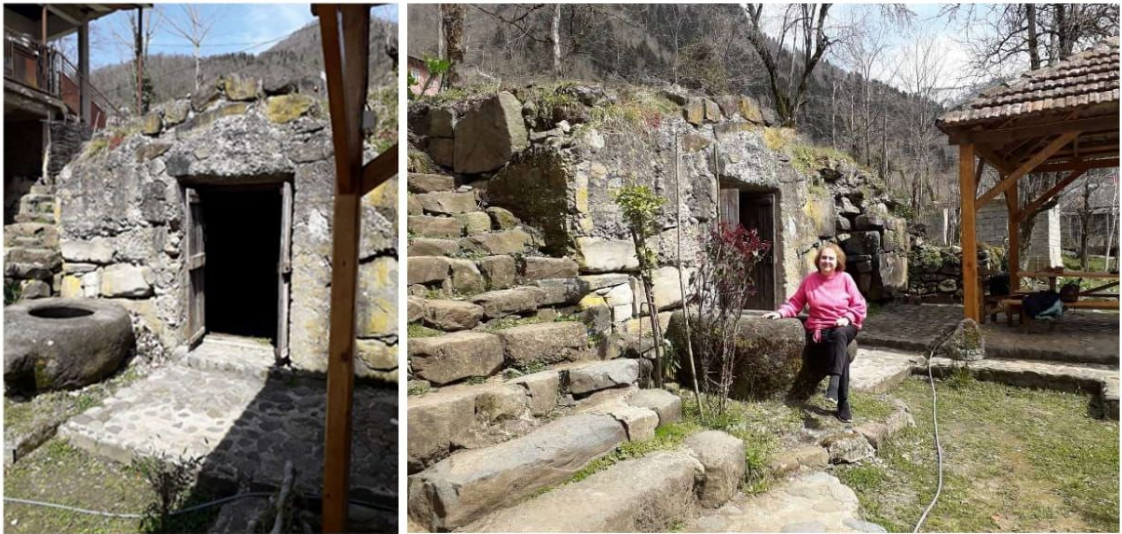
რეგიონისათვის დამახასიათებელ ტრადიციულ საკარმიდამო კომპლექსს, რომელიც სავარაუდოდ, განვითარებულ შუა საუკუნეების პერიოდს მიეკუთვნებოდა. მარნის შესასვლელებთან, ეზოს მოსწორებულ ზედაპირზე, იქ სადაც ახლა ფანჩატურია გამართული, მიწაში ჩაფლული ქვევრების ფრაგმენტებია გამოვლენილი. მარანი საერთო ფასადით გაერთიანებული, დამოუკიდებელი შესასვლელების მქონე, ორი სათავსისაგან შედგება. სათავსები ერთმანეთს არ უკავშირდება. მარნის დასავლეთი კედელი კიბეს ემიჯნება. მარანი მიწის ფენაშია ჩადგმული, შესასვლელებითა და კედლის ფასადით ორიენტირებულია სამხრეთის მხარეს, სადაც ქვის წყობითა და დუღაბის ფენით ნაგები კედლები და განიერი, ორფა კარისათვის გამიზნული ღიობია გაჭრილი. გარეგნული დათვალიერებით ჩანს, რომ მეპატრონეებს გაუმაგრებიათ მარნის სამხრეთი კედელი, არქიტრავისა და კამარის ფრაგმენტები. მარნის თავი გარედან მიწატკეპნილია, მის აღმოსავლეთით დამრეც მხარეს ყორე ქვის კიბეებია ეზოში ჩამოსასვლელად. ეს დამატებითი კიბეები ამირან მალაყმადეს გაუმართავს ღობის ქვებით.

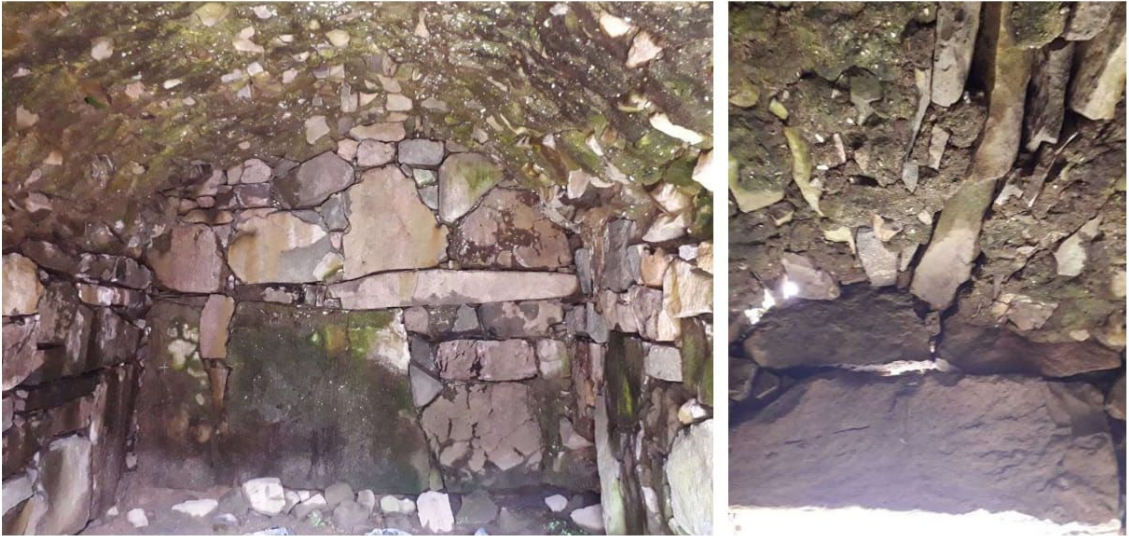
მარანი ქვის წყობითა და მეტ-ნაკლებად შენარჩუნებული ავთენტურობით იქცევს ყურადღებას. მისი საფასადო კედლები ნაგებია მოზრდილი სწორზედაპირიანი ქვებით, არქიტრავის ნაწილში დუღაბის სქელი ფენაა გამოყენებული. ფასადის მხარეს, კარის თავიც მოზრდილი ქვებითაა გამყარებული. პირველი (დასავლეთი) მარნის ინტერიერი თითქმის კვადრატული ფორმისაა. ჩრდილო-დასავლეთ კუთხეში მცირე ზომის ნიშაა გამოკვეთილი. სამხრეთი კედლის კიდეებს მოკლე ქვის საფეხური

გასდევს. სათავსის კედლების ქვედა მხარეს მოზრდილი ქვებია, რომელსაც თანდათან, კამარისაკენ ენაცვლება მომცრო ზომის მეტ-ნაკლებად ჰორიზონტალურად დალაგებული ქვის ფილები.

განსაკუთრებით მყარადაა ნაგები მიწის ფენაში ჩასმული ჩრდილოეთი კედელი. აქ მოზრდილი ფორმის სწორხედაპირიანი ქვებია გამოყენებული, რომელიც კამარის თალის, ლუნეტის ფუძესთან ჰორიზონტალური ფორმის ქვებითაა გამყარებული. საკმაოდ განიერი ცილინდრული კამარა ამჟამად უსწორმასწორო ფორმისაა, იგი ამოყვანილია მცირე ზომის რიყისა და ფიქალი ქვებით. კამარის კეხი გაჭედილია ვიწრო, თითქმის ერთ ზოლზე ჩალაგებული ჰორიზონტალური ქვებით. კამარის ამოყვანის ანალოგიურ ტექნიკას და ქვის წყობის მსგავს ფორმას ვხედავთ მაჭახლის ხეობის სოფელ ცხემლარას (ზ. საღვარიძის) მარანში. აღდგენის კვალი ეტყობა სამხრეთის კედელს, განსაკუთრებით კარის თავზე, სადაც ცემენტის ფენაა ჩართული. ზოგადად მარნის დაცულობა მძიმეა, ავთენტურობის მიუხედავად კამარისა და კედლების სიმყარე შერყეულია, კამარიდან და კედლებიდან ჟონავს წყალი, მიწატკეპნილი იატაკიც სველია, ალაგ-ალაგ ყრია კამარიდან ჩამოცვენილი ქვები. მარნის ინტერიერი უსაფრთხო არ არის.

4. არქიტექტურული კონსტრუქციების აღდგენა-გამაგრება განხორციელდეს არსებული ავთენტური, პირვანდელი, ქვებისა და მასალების გამოყენებით;
5. საჭიროა კედლებისა და კამარების კონსტრუქციული გამაგრება ავთენტური იერსახის მაქსიმალური შენარჩუნების ეფექტით;

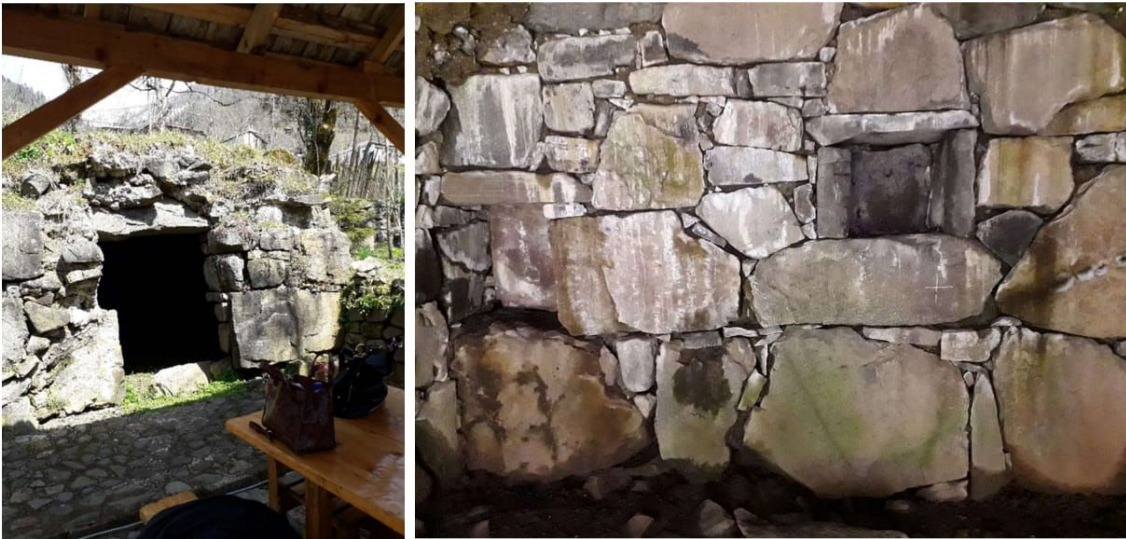
მარნის მეორე, აღმოსავლეთი სათავსის მდგომარეობაც ანალოგიურია. საფასადო მხარეს აქაც კარის ღიობების გვერდით მოზრდილი მართკუთხა ქვის ფილები და სხვადასხვა ზომის ქვებია ჩართული. კარის თავზე გადადებულია არქიტრავის ქვა,

რომლის ზემოთ, სავარაუდოდ ბანური გადახურვის საყრდენად, საშუალო ზომის უსწორმასწორო ქვები გადმოშვებული.

სადგომის ინტერიერი პირველთან შედარებით უფრო წაგრძელებული მართკუთხედის ფორმისაა, კარი აქაც სამხრეთი კედლის ცენტრალურ ნაწილშია გაჭრილი. ჩრდილოეთ კედელზე ორი სწორკუთხა ნიშა დატანებული. მარჯვენა მცირე სწორკუთხა ნიშა საგანგებოდ გამოკვეთილი ქვებითაა გამოყვანილი: ნიშის გვერდითი კიდეები ვერტიკალური, ხოლო ზედა მხარე ჰორიზონტალური არქიტრავის ქვითაა შემოსაზღვრული. სამშენებლო ტექნიკა და ქვის წყობა ზემოთ განხილული პირველი სათავსის ანალოგიურია. მდგომარეობა აქაც სავალალოა - ჟონავს წყალი, კამარისა და კედლების სიმყარე არამდგრადია, თუმცა ღრმა ზხარები არ ფიქსირდება.

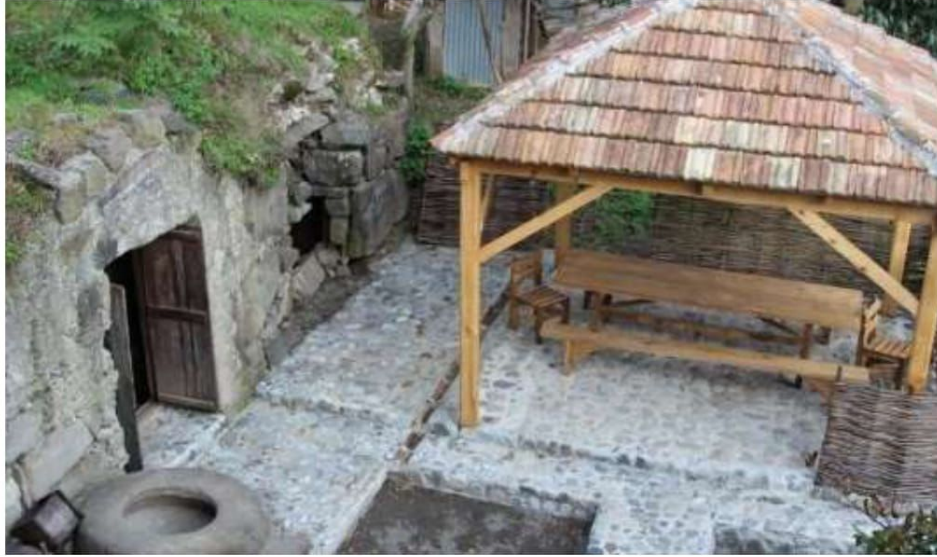
მარნის თავი ეზოს ზედა ტერასას წარმოადგენს, რომლის აღმოსავლეთით ქვედა მოედნისაკენ ხუთსაფეხურიანი კიბე ეშვება. მარნის წინ დუღაბისა და რიყის ქვების წყობით „წინკარის“ იატაკი და ფანჯატურისათვის განკუთვნილი „მოედანია“ მოგებული. მეპატრონის ინფორმაციით მარნის წინა ტერასაზე ძველი ქვევრების ნაშთები დასტურება.

6. მარნის თავის ბანური გადახურვის მოწყობა და მისი დაცვა შემდგომი წყლის ჟონვისაგან;
7. ნაგებობის დაცვის მიზნით, ფერდიდან დაშვებული წყლის ნაკადის შესაკავებლად, შესაძლებელია ეზოს ზედა ნაწილში სადრენაჟე არხის მოწყობა;

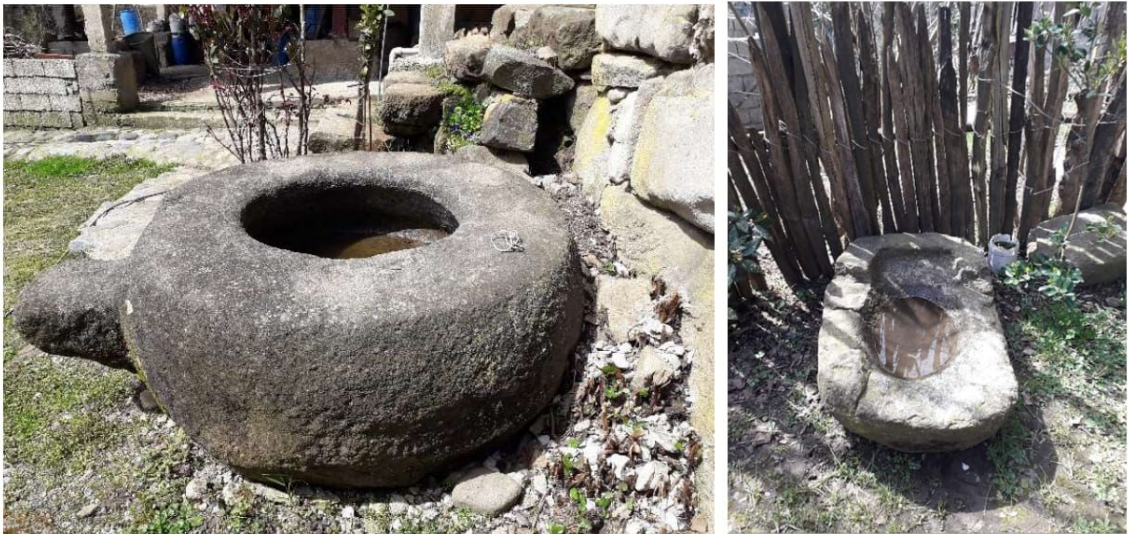
მარნის კართან დევს ქვის საცეხველი (სადიგველი), რომელიც წრიული ფორმის, ერთ მხარეს ჰორიზონტალური ყურის მქონე, შედარებით ვიწროთავიანი ჭურჭელია. მსგავსი საცეხველი დასტურდება ცხემლარას ზ. საღვარიძის მარნთანაც. სოფ. ზედა ჩხუტუნეთში<sup>3</sup> და სხვ.. ჩიქუნეთის საცეხველი გამორჩეულია თავისი მოცულობით, ფორმითა და შესრულების ოსტატობით.

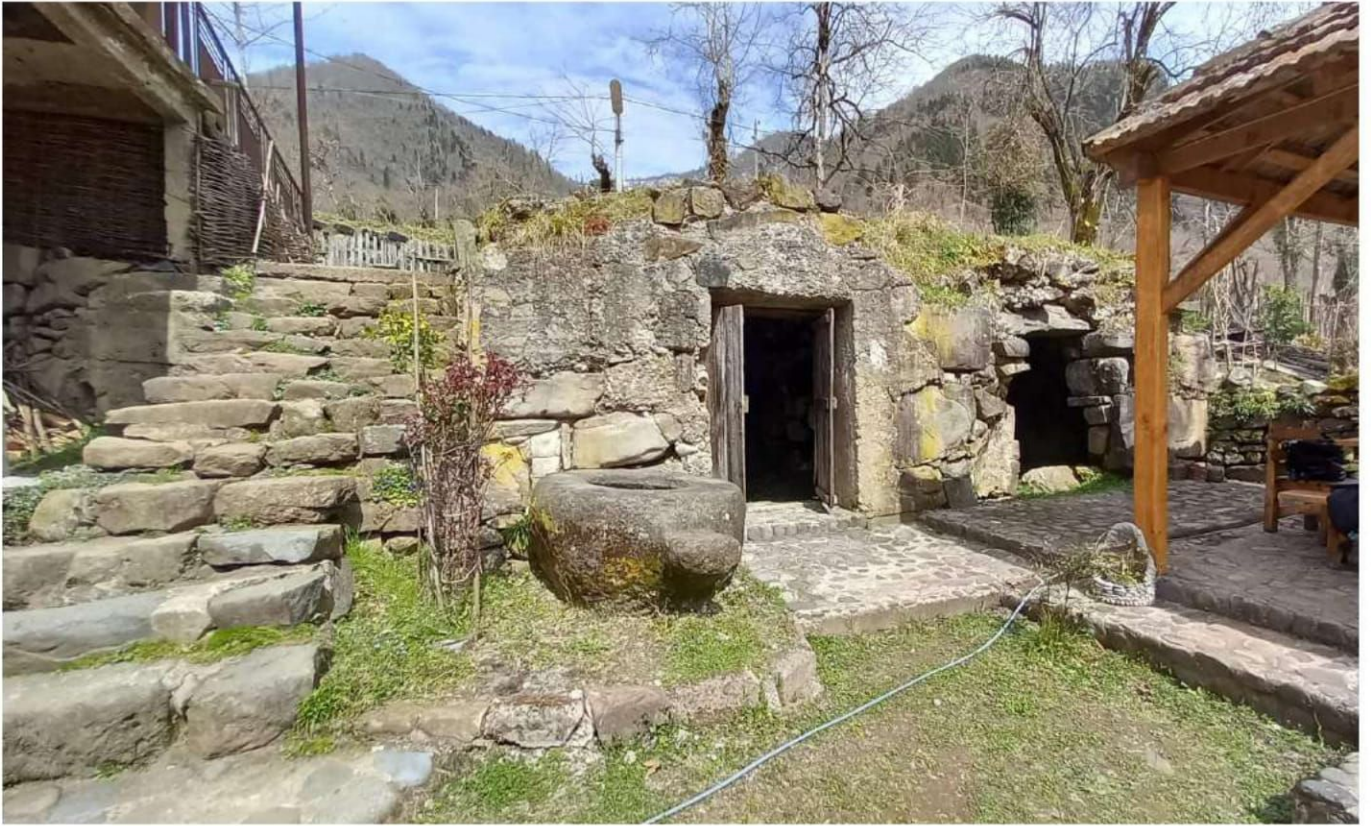
სურ.1

ფორმით სწორკუთხა, თაღოვანი გადახურვის მქონე მოზრდილი ნაგებობა ორსათავსოიანია. ნაგებობის ფასადს წარმოადგენს ეზოსკენ ორიენტირებული სამხრეთის კედელი, სწორკუთხა შესასვლელიც ორივე მათგანს სამხრეთიდან აქვს გაკეთებული. კედლები ამოყვანილია სხვადასხვა ზომისა და ფორმის გვერდებჩამოსწორებული ქვებით. აქვთ დაახლოებით 61-91 სმ. სისქის საერთო გამყოფი კედელი. დასავლეთ სათავსოს ჩრდილოეთის კედელზე ჩასმულია - ერთი, ხოლო აღმოსავლეთ სათავსოს ჩრდილოეთ კედელზე - ორი მცირე ზომის თარო ე.წ. ნიშა. კამაროვანი სივრცე შედარებით კარგად დაცულია დასავლეთის სათავსოში. აღმოსავლეთის სათავსო მოზრდილი ზომისაა. როგორც ჩანს ორივეს თავის დროზე ჰქონია მისასვლელი კიბეები. დასავლეთ სათავსოს კიბეები კარგადაა დაცული და დღემდე ფუნქციონირებს (სურ.1. იხ. გენ-გეგმა, ჭრილები) .

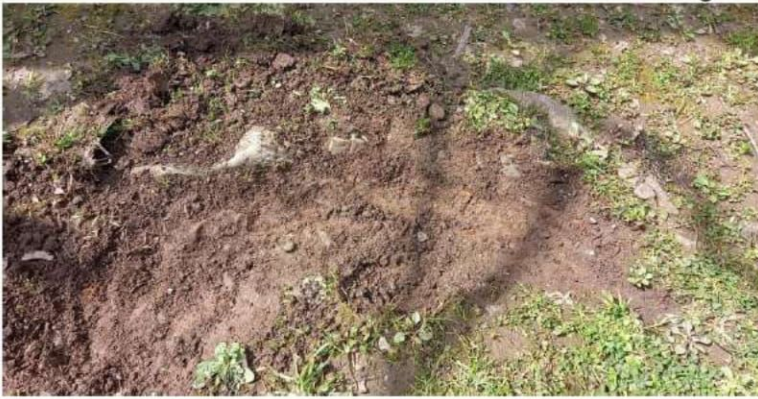
სურ.4

ყურადღებას იქცევს ეზოს ცენტრალურ ნაწილში დაფიქსირებული ქვევრის კონტურები (სურ. 4). განსაკუთრებულია წითელკეციანი ქვევრის პირისა და ტანის მოზრდილი ფრაგმენტი (სურ. 5). აქვს მომრგვალებული პირი, ქვედა მხარეს გასდევს დაუდევრად შესრულებული რელიეფური ორნამენტი. ყელი მხრისაგან არაა გამოყოფილი. მსხლისებური მოყვანილობის ტანიც შემკულია სუსტი რელიეფური ორნამენტით. მსგავსი ქვევრები მიჩნეულია რელიეფურორნამენტის ქვევრების მოგვიანო ნიმუშებად და გვიან შუასაუკუნეებით თარიღდებიან. არის ქვევრის ძირი (სურ. 6), რომელიც ადრე უპოვნიათ. ყავისფერკეციანი, მასივური, გამოკვეთილი დისკოსებური ფორმის. მსგავსი, დიდი ზომის ძირები, როგორ წესი აქვს სქელკედლიან ქვევრებს. დიდია მათი გავრცელების ქრონოლოგიური ჩარჩოები (ლორთქიფანიძე ო., გიგოლაშვილი ე., კაჭარავა დ., ლიჩელი ვ., ფირცხალავა მ., ჭყონია ა., არქეოლოგიური გათხრები, ვანი V, თბ., 1981). როგორც ჩანს ქვევრები მარნის შესასვლელთან ან მის ცენტრალურ ნაწილში უნდა ყოფილიყო ჩალაგებული. საინტერესოა ასევე, მარნის აღმოსავლეთით, დაახლოებით 30 მ. მოშორებით მიკვლეული მოზრდილი ქვევრის ყელისა და ტანის ფრაგმენტები (სურ. 7). დიდი ნაწილი ჯერ კიდევ მიწის ფენითაა დაფარული და გამაგრებულია 15-20 სმ-ის სისქის დულაბით. კარგად იკითხება მისი შემოწერილობა - დმ - 1.23 სმ. ყელი მთლიანადაა დაფარული ე.წ. მდიდრულად შემკული რელიეფური ორნამენტით. მსგავსი ქვევრები აჭარაში ჩნდება VII საუკუნიდან და არსებობას განაგრძობს განვითარებულ შუასაუკუნეებშიაც (ი.დუმბაძე, ადრეშუა-საუკუნეების ქვევრი სოფელ თოდოგაურიდან, ბამ - ის შრომები VIII, 2019 წ. გვ. 167-182; ა. კახიძე; შ. მამულაძე - აჭარის არქეოლოგიური ძეგლები, თბილისი, 2016 წ.).

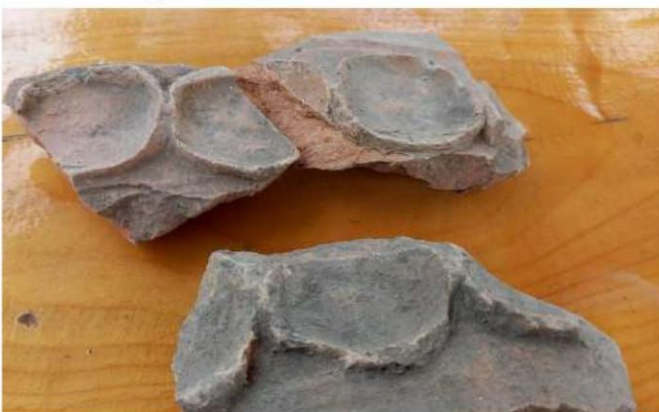
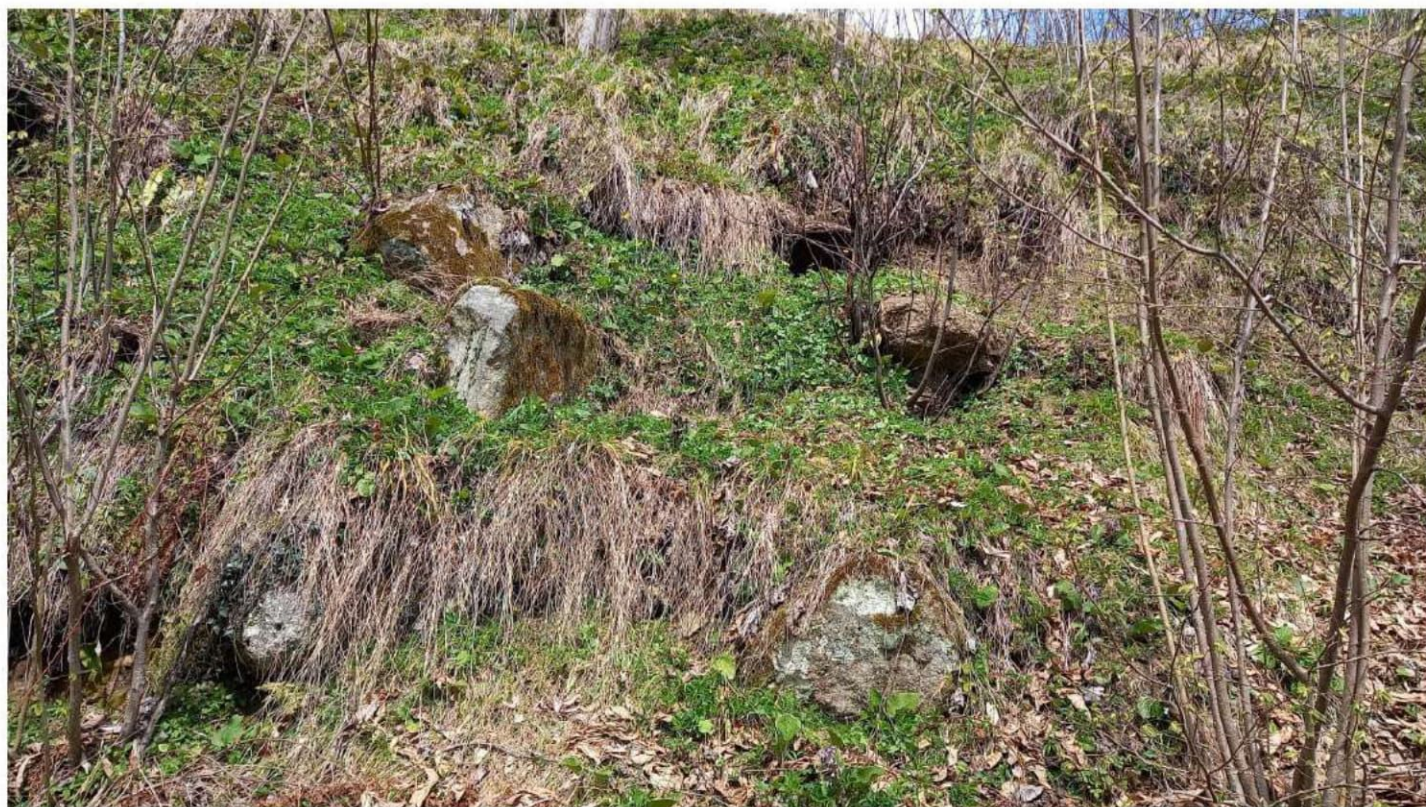
სურ.8

აღსანიშნავია ისიც, რომ მარნიდან სამხრეთის მიმართულებით დავაფიქსირეთ დულაბით გამაგრებული მოზრდილი ქვების წყობის ნაშთებიც. მეპატრონის ამირან მალაყმაძის გადმოცემით იგი თითქოს ქვის საწნახელი უნდა ყოფილიყო. თუმცა

მცენარის საფარის გამო რთულია სრული სურათის წარმოდგენა. აუცილებელია მისი შესწავლა (სურ. 8).

ყოველივე ზემოთ თქმულიდან გამომდინარე, აუცილებლად მიგვაჩნია, რომ დაგეგმილი სარეაბილიტაციო სამუშაოების დაწყებამდე მოხდეს მარნისა და მის კომპლექსში შემავალი ადგილების არქეოლოგიური შესწავლა, რაც დღემდე არ მომხდარა.

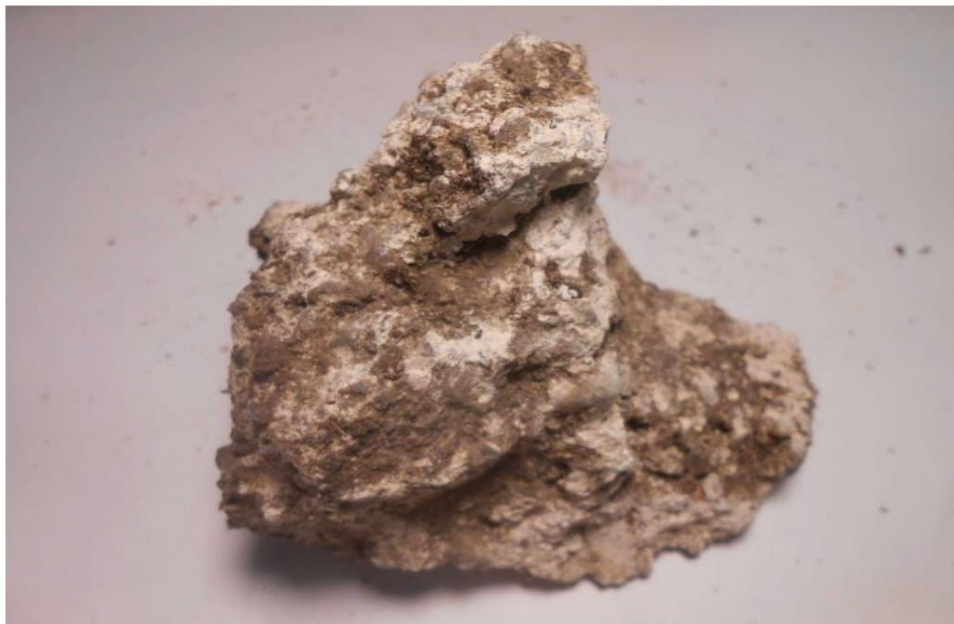
მაკროსკოპულად ნიმუში მოყვითალო-რძისფერ მსხვილშემავსებლიან, ზედაპირზე ნიადაგით დაბინძურებულ დულაბს წარმოადგენს:

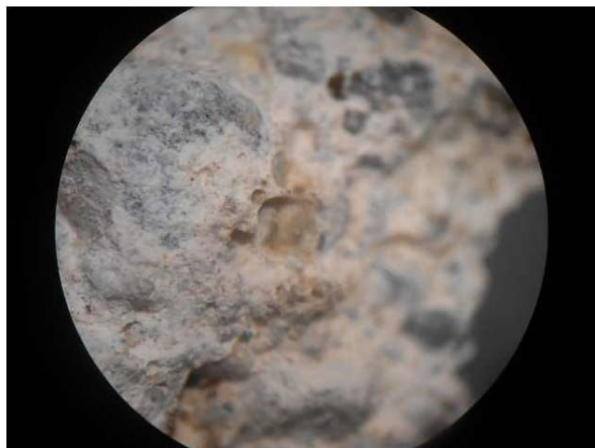
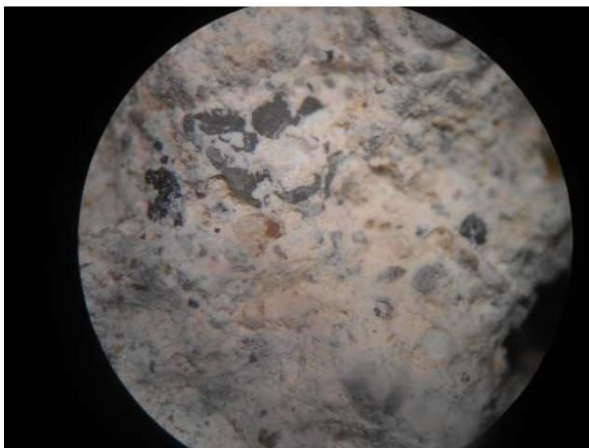
ბინოკულარის ქვეშ ფორიან რძისფერ ძირითად მასაში ფიქსირდება შავი, რუხი, გამჭვირვალე შემავსებლის მარცვლები და ლიმონიტიზებული მჭიდა მასალის მასები:

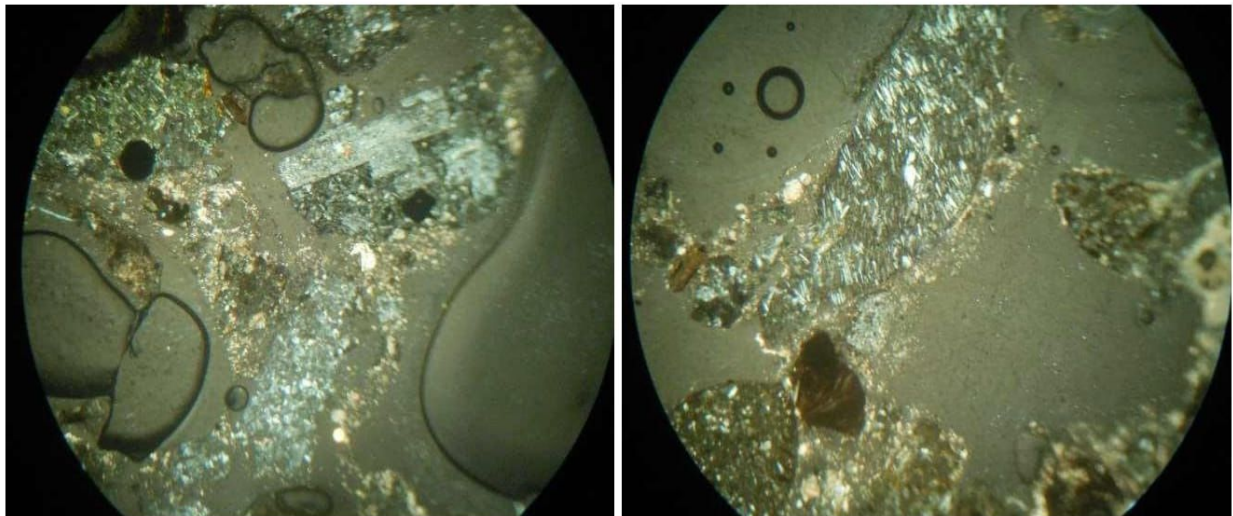
გამჭვირვალე პეტროგრაფიული შლიფის მიკროსკოპული შესწავლით ნიმუში წარმოადგენს ჰიდრავლიკური კირით დამზადებულ დულაბს: ძირითადი მასა წარმოდგენილია კალციტ და თიხამინერალებით. შემავსებლის მარცვლებში ჭარბობს ფუძე და საშუალო ეფუზიური ქანების (ბაზალტები, სპილიტები, ანდეზიტები), დანალექი ქანების, მინდვრის შპატების, პიროქსენების, ოლივინის მრგვლოვანი და კუთხოვანი მარცვლები:

საცრითი ანალიზის მიხედვით ნიმუში წარმოადგენს საშუალომარცვლოვან ნალესობას, სადაც შემავსებლის ფარდობა მჭიდროსთან ტოლია 9:1, ფრაქციების თანაფარდობით 4:5:1. ამ თანაფარდობით მასალა ბეტონს წარმოადგენს.
