შიდასახელმწიფოებრივი მნიშვნელობის ქუთაისი(წყალტუბოს  
ბაღასახვევი) - წყალტუბო - ცაგერო - ლენტეხი - ლასდიღის  
საავტომობილო გზის  
კმ137+330-კმ150+750 მონაკვეთის სარეაბილიტაციო სამუშაოები

ბანოში პროექტი

ოქტომბერი, 2018

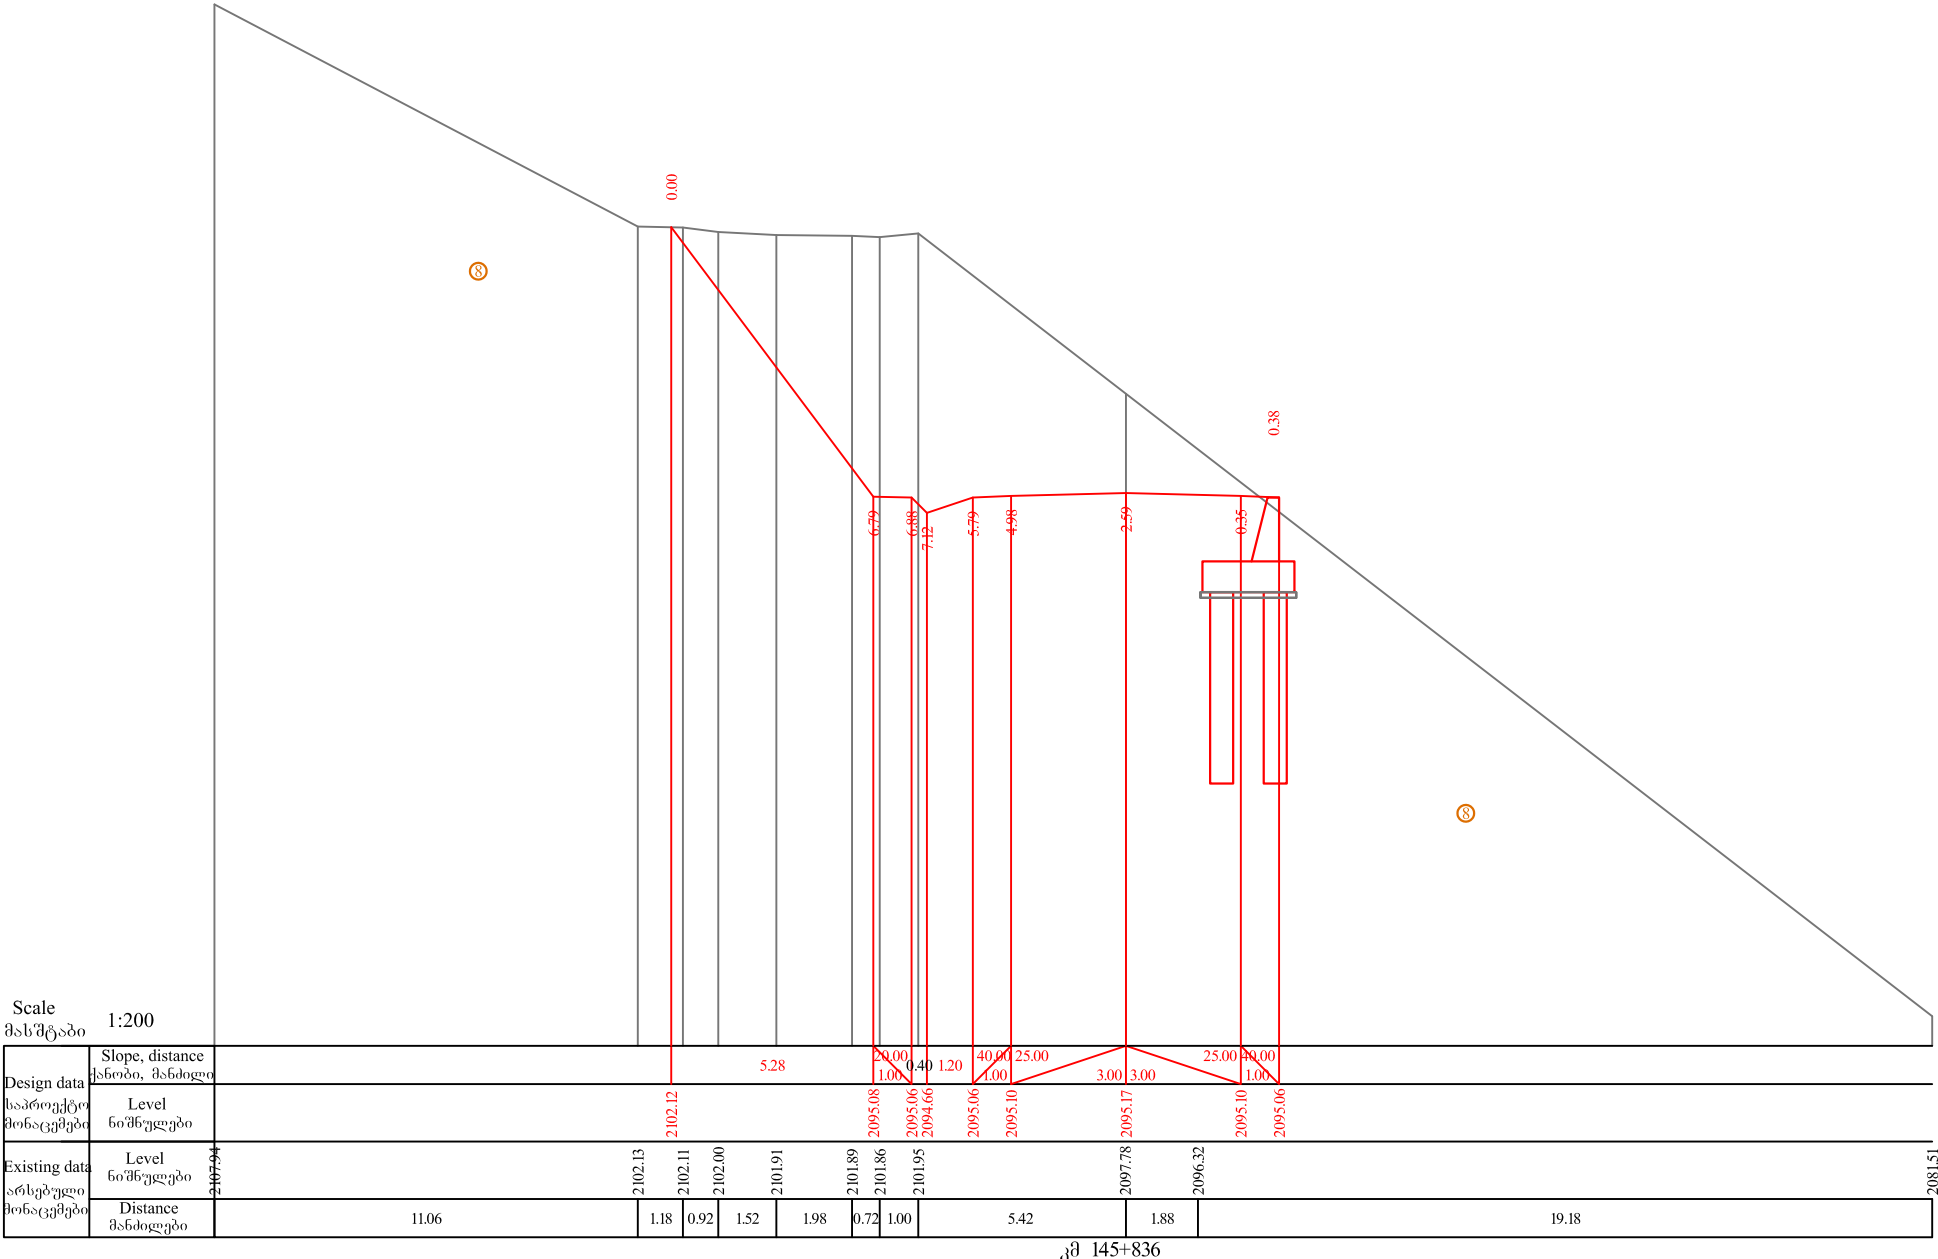
№1 - 324

გეოლოგია: ③ - ტლანქად დამრგვალებული მსხვილი კაჟარ-კენჭნარი, დიდი ზომის (1-5მ) ღოდების ჩანარებით, სრეშისა და თიხნარის შემავსებლით (ფლუვიურ-გლაციური-ფტQIII)

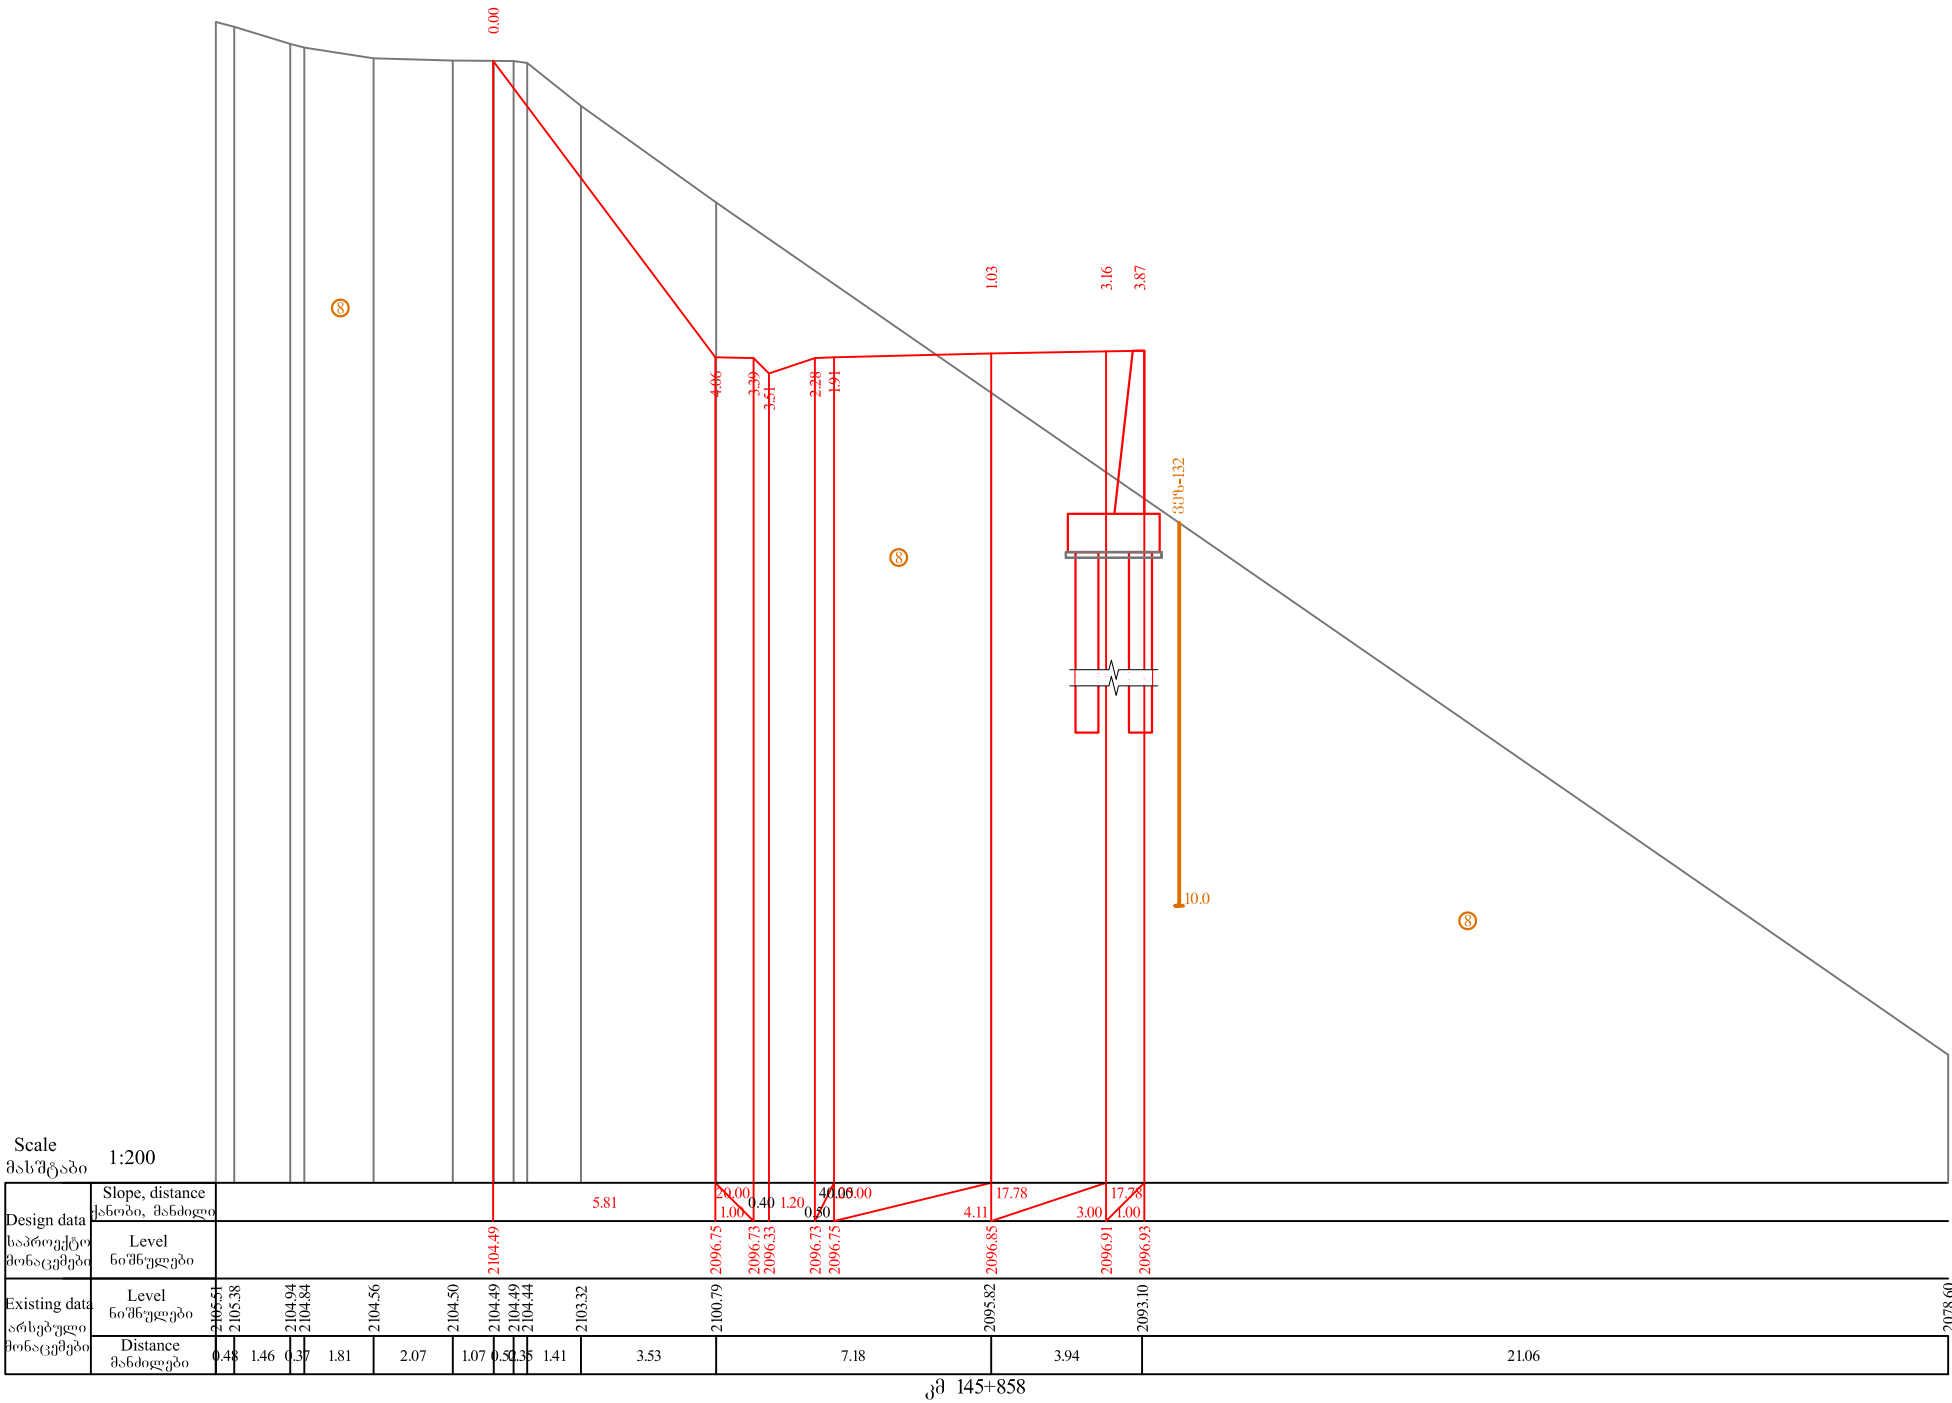
№1 - 326

გეოლოგია:

⊗ - ტლანქად დამრგვალებული მსხვილი კაჭარ-კენჭნარი, დიდი ზომის (1-5მ) ღოდების ჩანარებით, ხრეშისა და თიხნარის შემაგებელი (ფლუვიურ-გლაციური-ფტQIII)

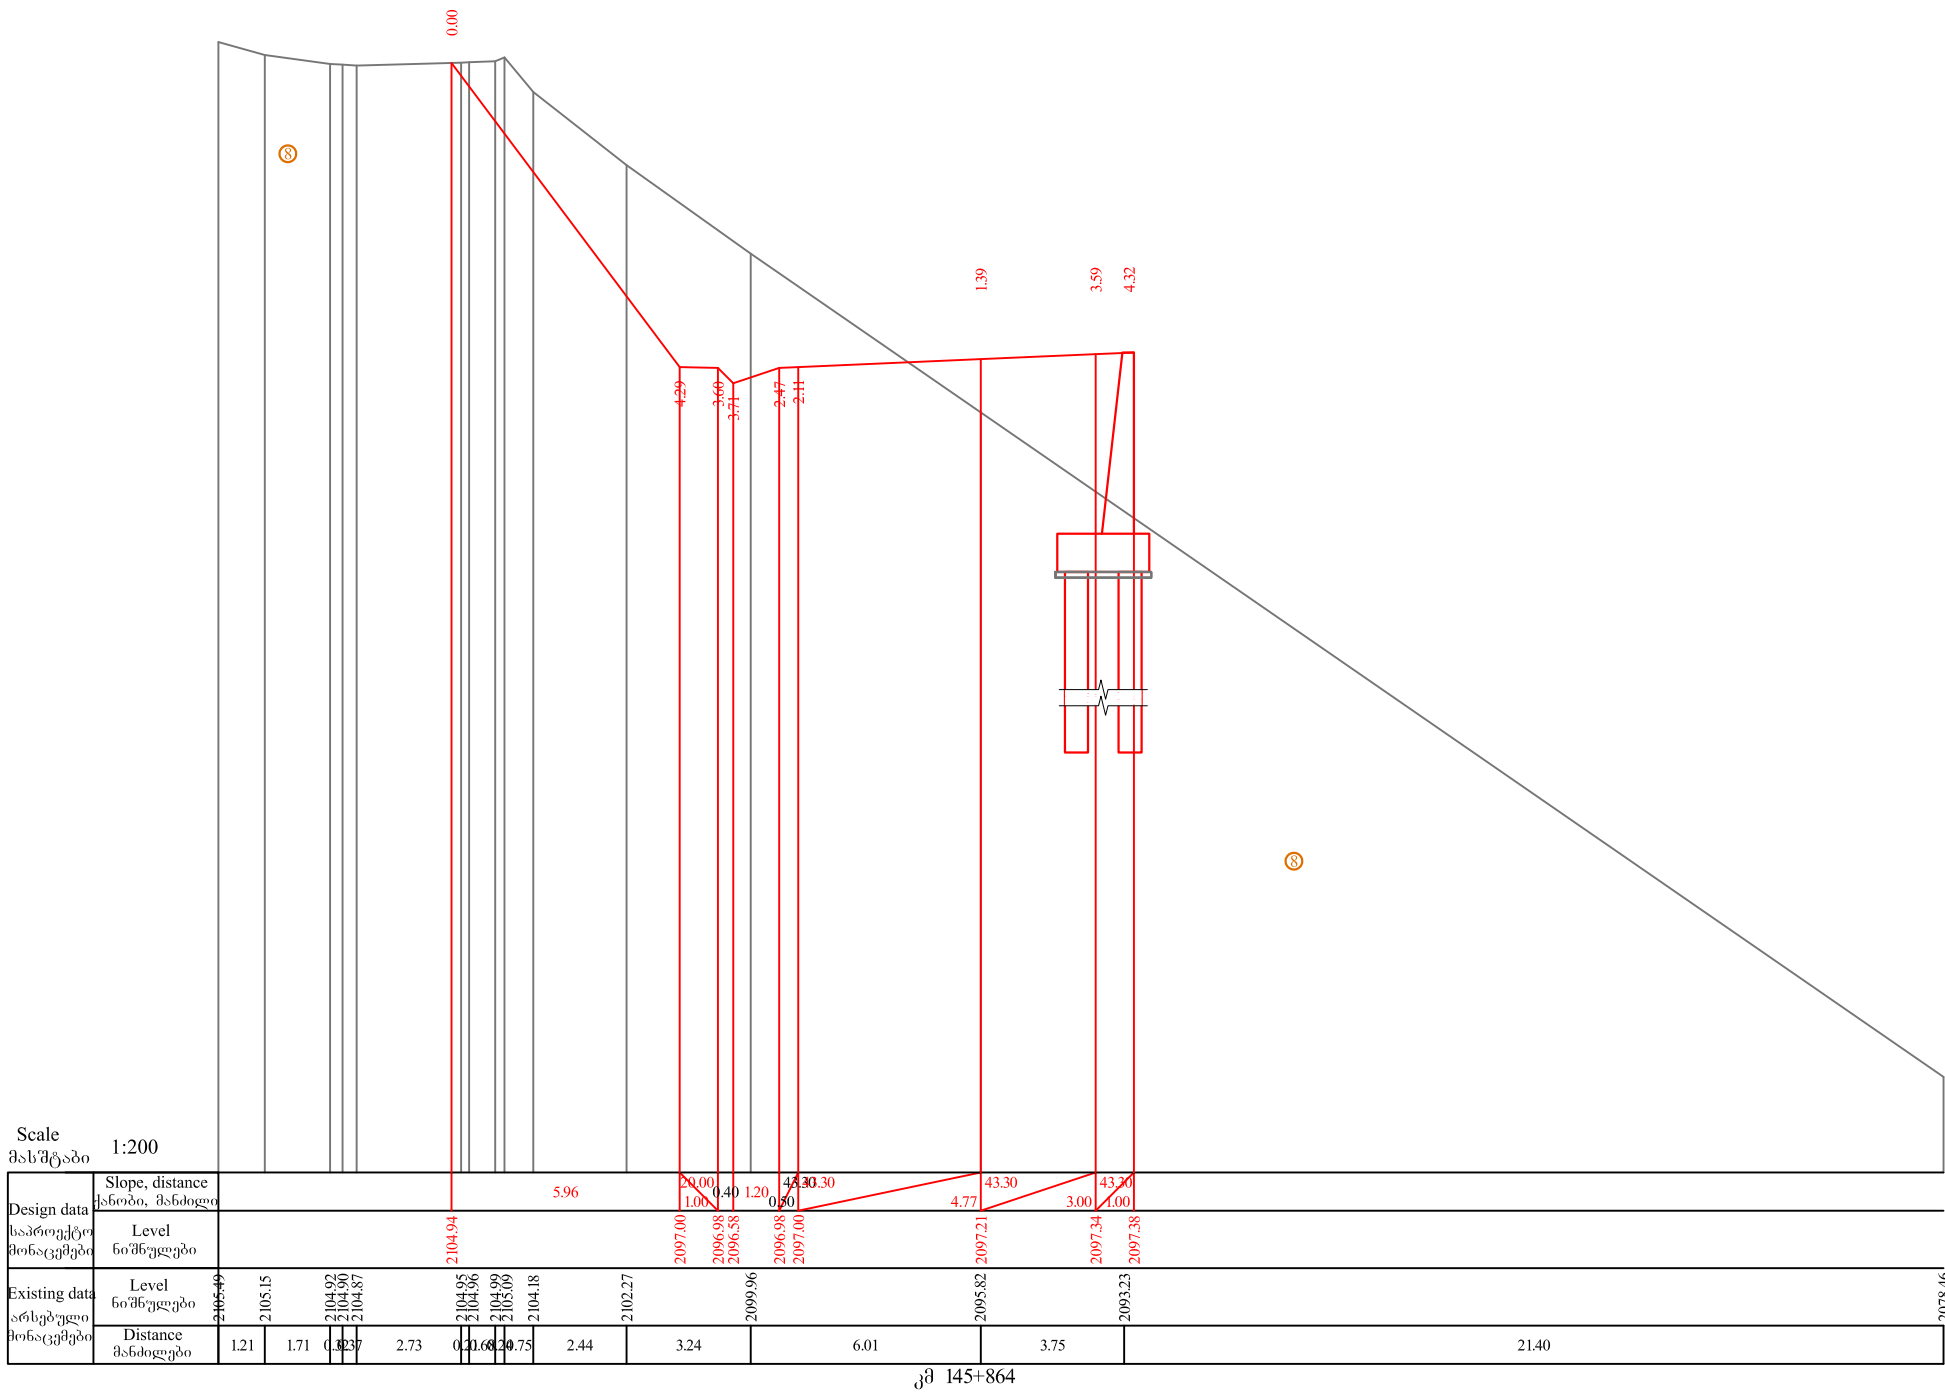
| | №1 - 327 |

გეოლოგია:

⊗ - ტლანკად დამრგვალებული მსხვილი კაჟარ-კენჭნარი, დიდი ზომის (1-5მ) ღოდების ჩანარებით, ხრეშისა და თიხნარის შემაგებლებით (ფლუვიურ-გლაციური-ფტოლი)

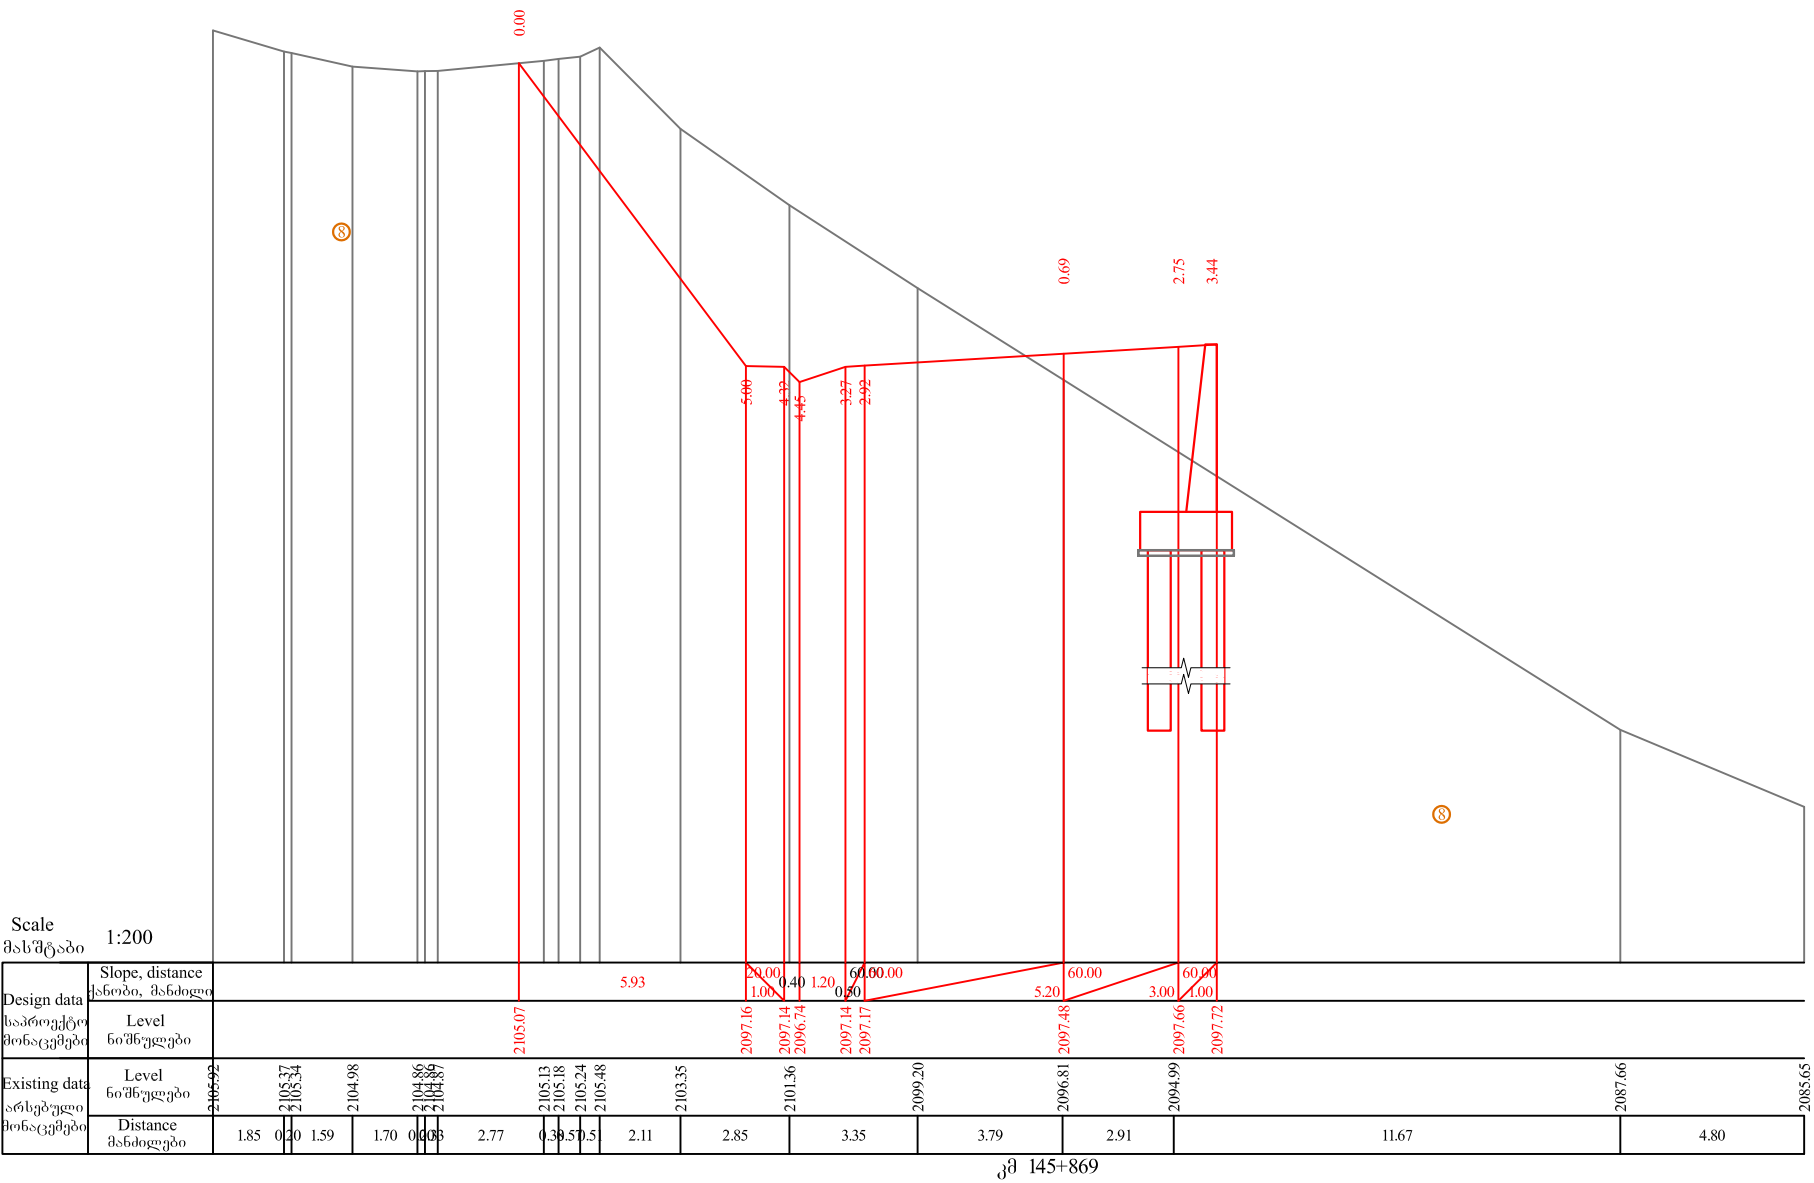
| | №1 - 328 |

გეოლოგია:

Ⓢ - ტლანქად დამრგვალებული მსხვილი კაჭარ-კენჭნარი, დიდი ზომის (1-5მ) ღოდების ჩანართებით, ხრეშისა და თიხნარის შემაყვებლით (ფლუვიურ-გლაციური-ფტQIII)

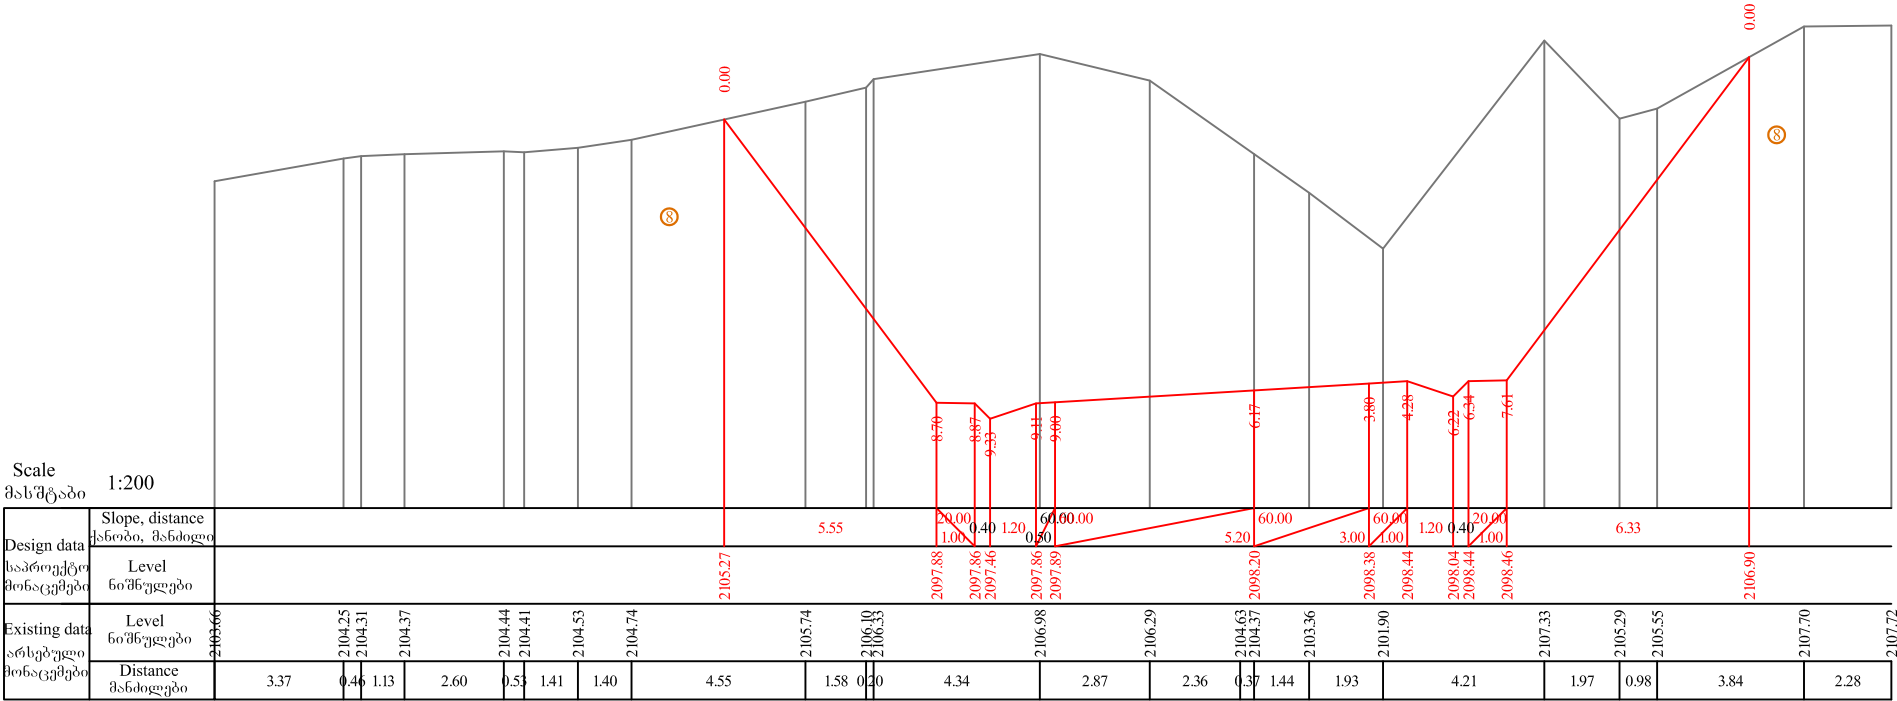
| | №1 - 329 |

გეოლოგია:

⊗ - ტელანქად დამრგვალებული მსხვილი კაჭარ-კენჭნარი, დიდი ზომის (1-5მ) ღოდების ჩანართებით, ხრეშისა და თიხნარის შებენი (ფლუვიურ-გლაციური-ფტყი)

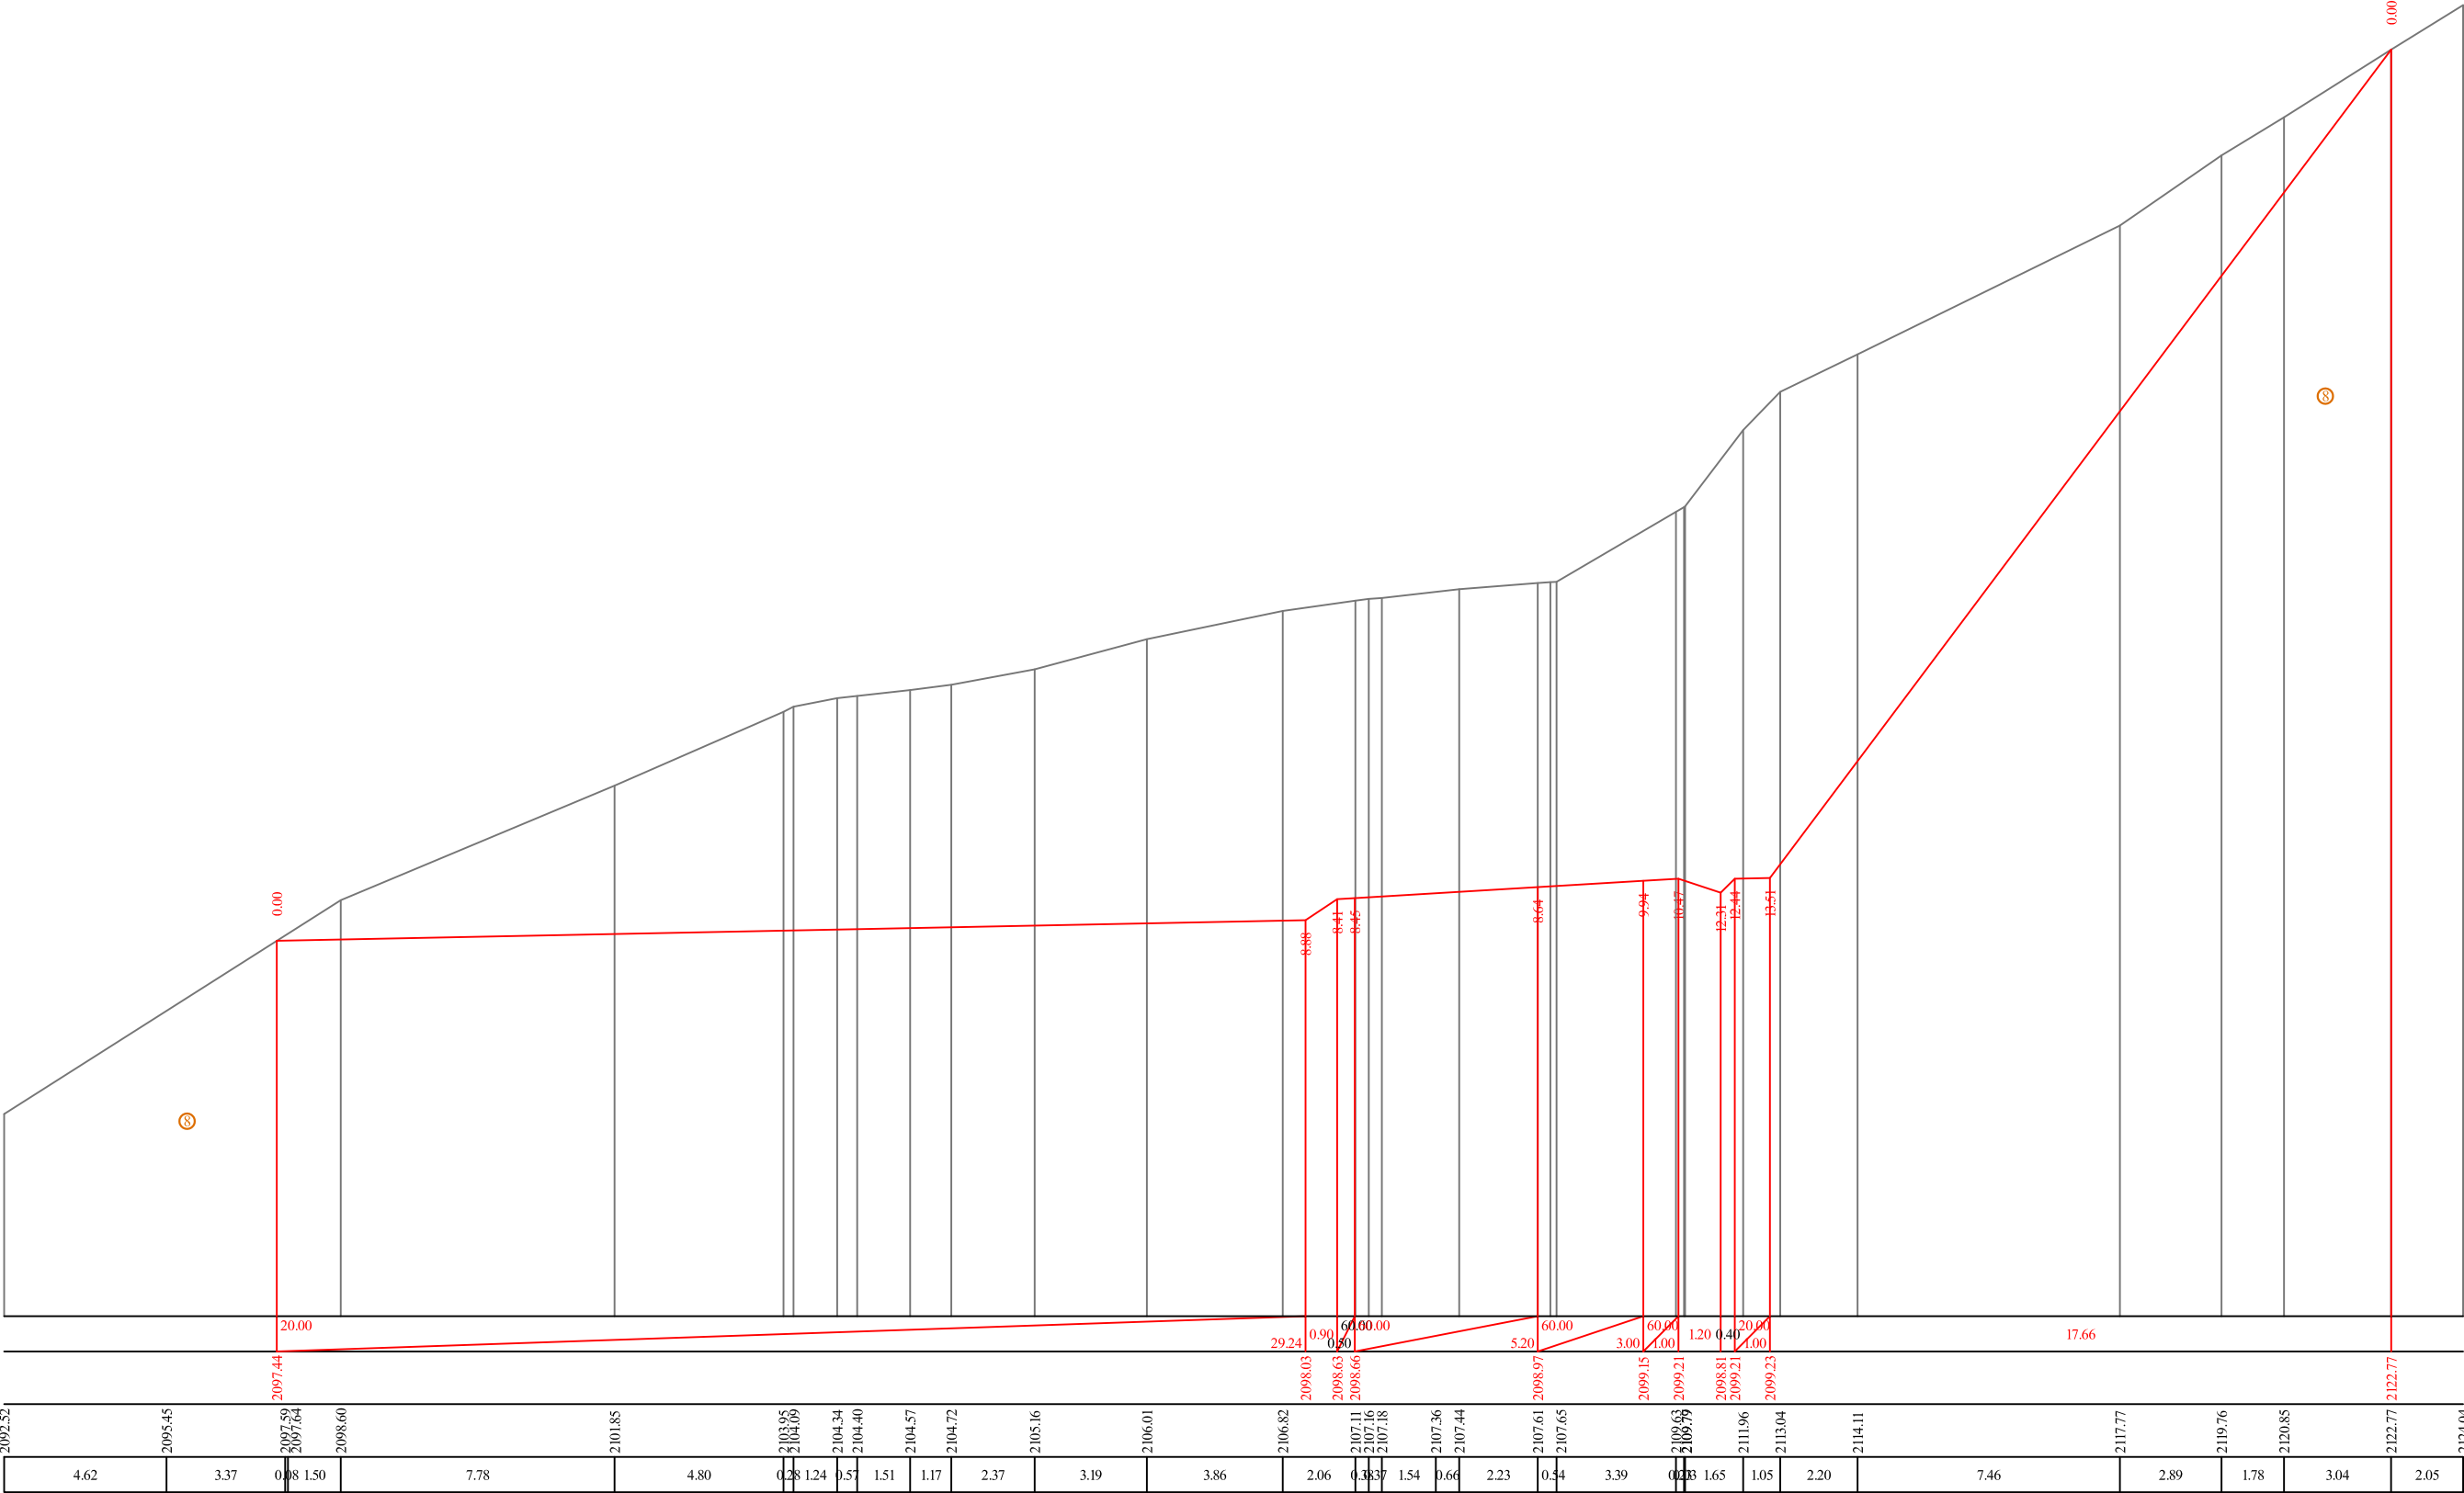
| კმ 145+890 | №1 - 331 |

გეოლოგია:  
Ⓢ - ტლანკად დამრგვალებული მსხვილი კაჟარ-კენჭნარი, დიდი ზომის (1-5მ) ლოდების ჩანარებით, სრეშისა და თიხნარის შუბავსებით (ფლუვიურ-გლაციურ-ფტოლ)

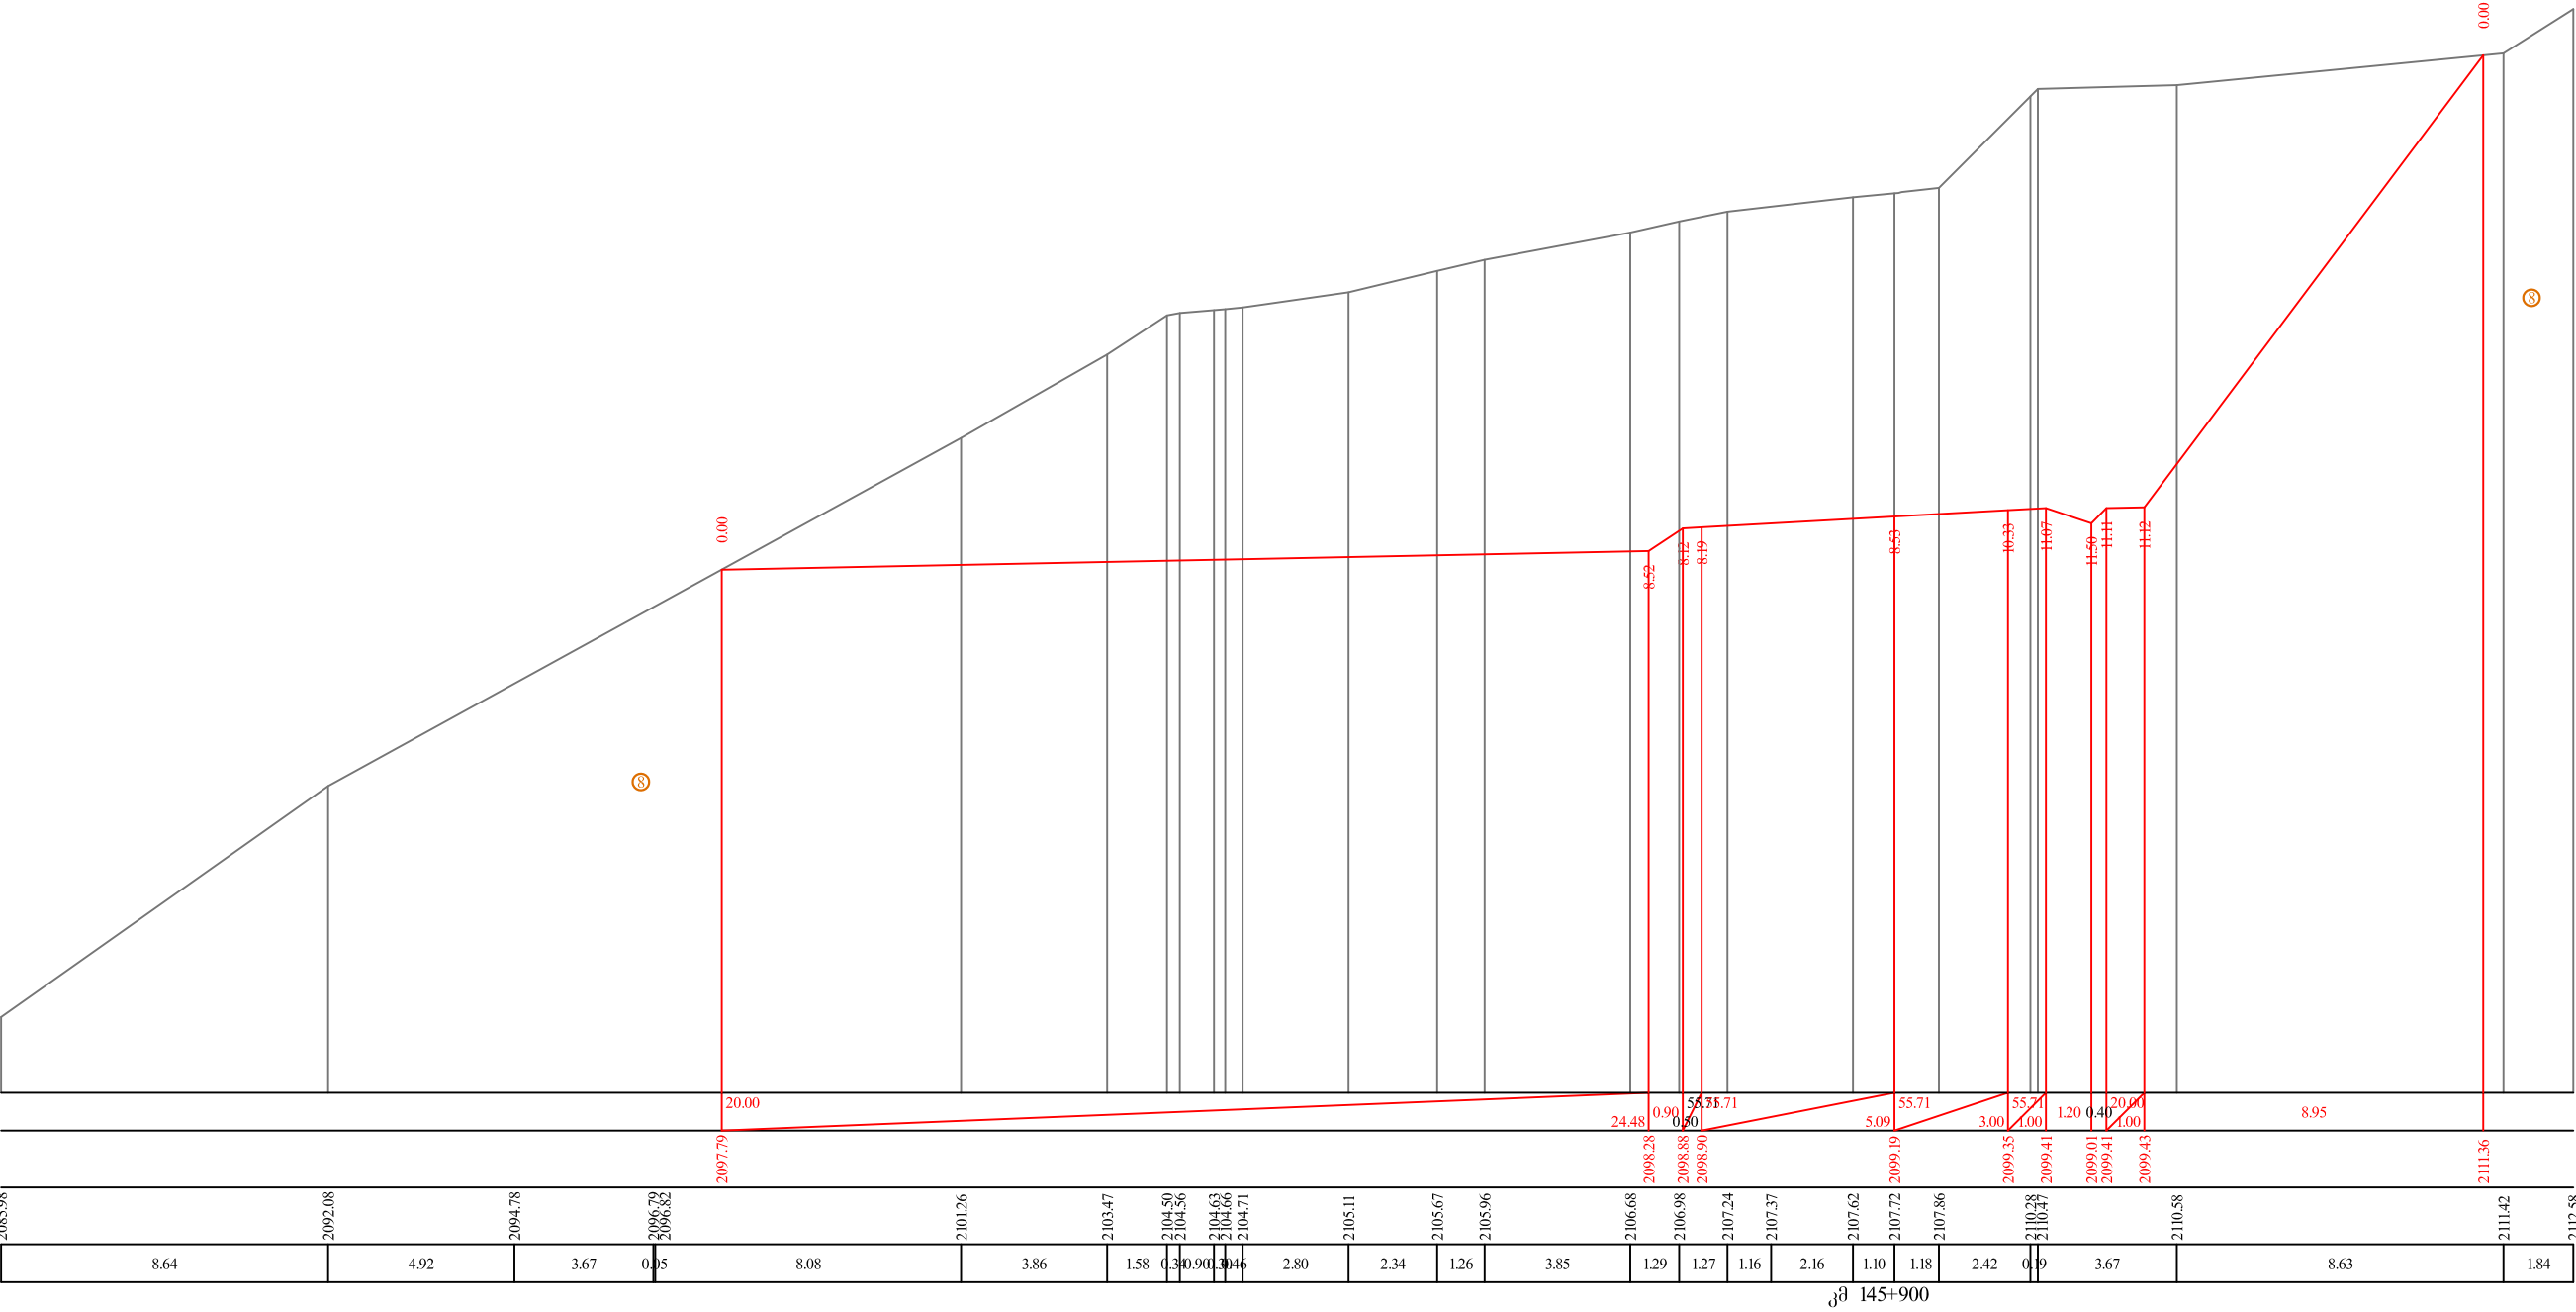
| | №1 - 332 |

- ტლანქად დამრგვალებული მსხვილი კაჟარ-კენჭნარი, დიდი ზომის (1-5მ) ღოდების ჩანარებით, ხრეშისა და თიხნარის შემავესებით (ფლუვიურ-გლაციატური-ყვითელი)

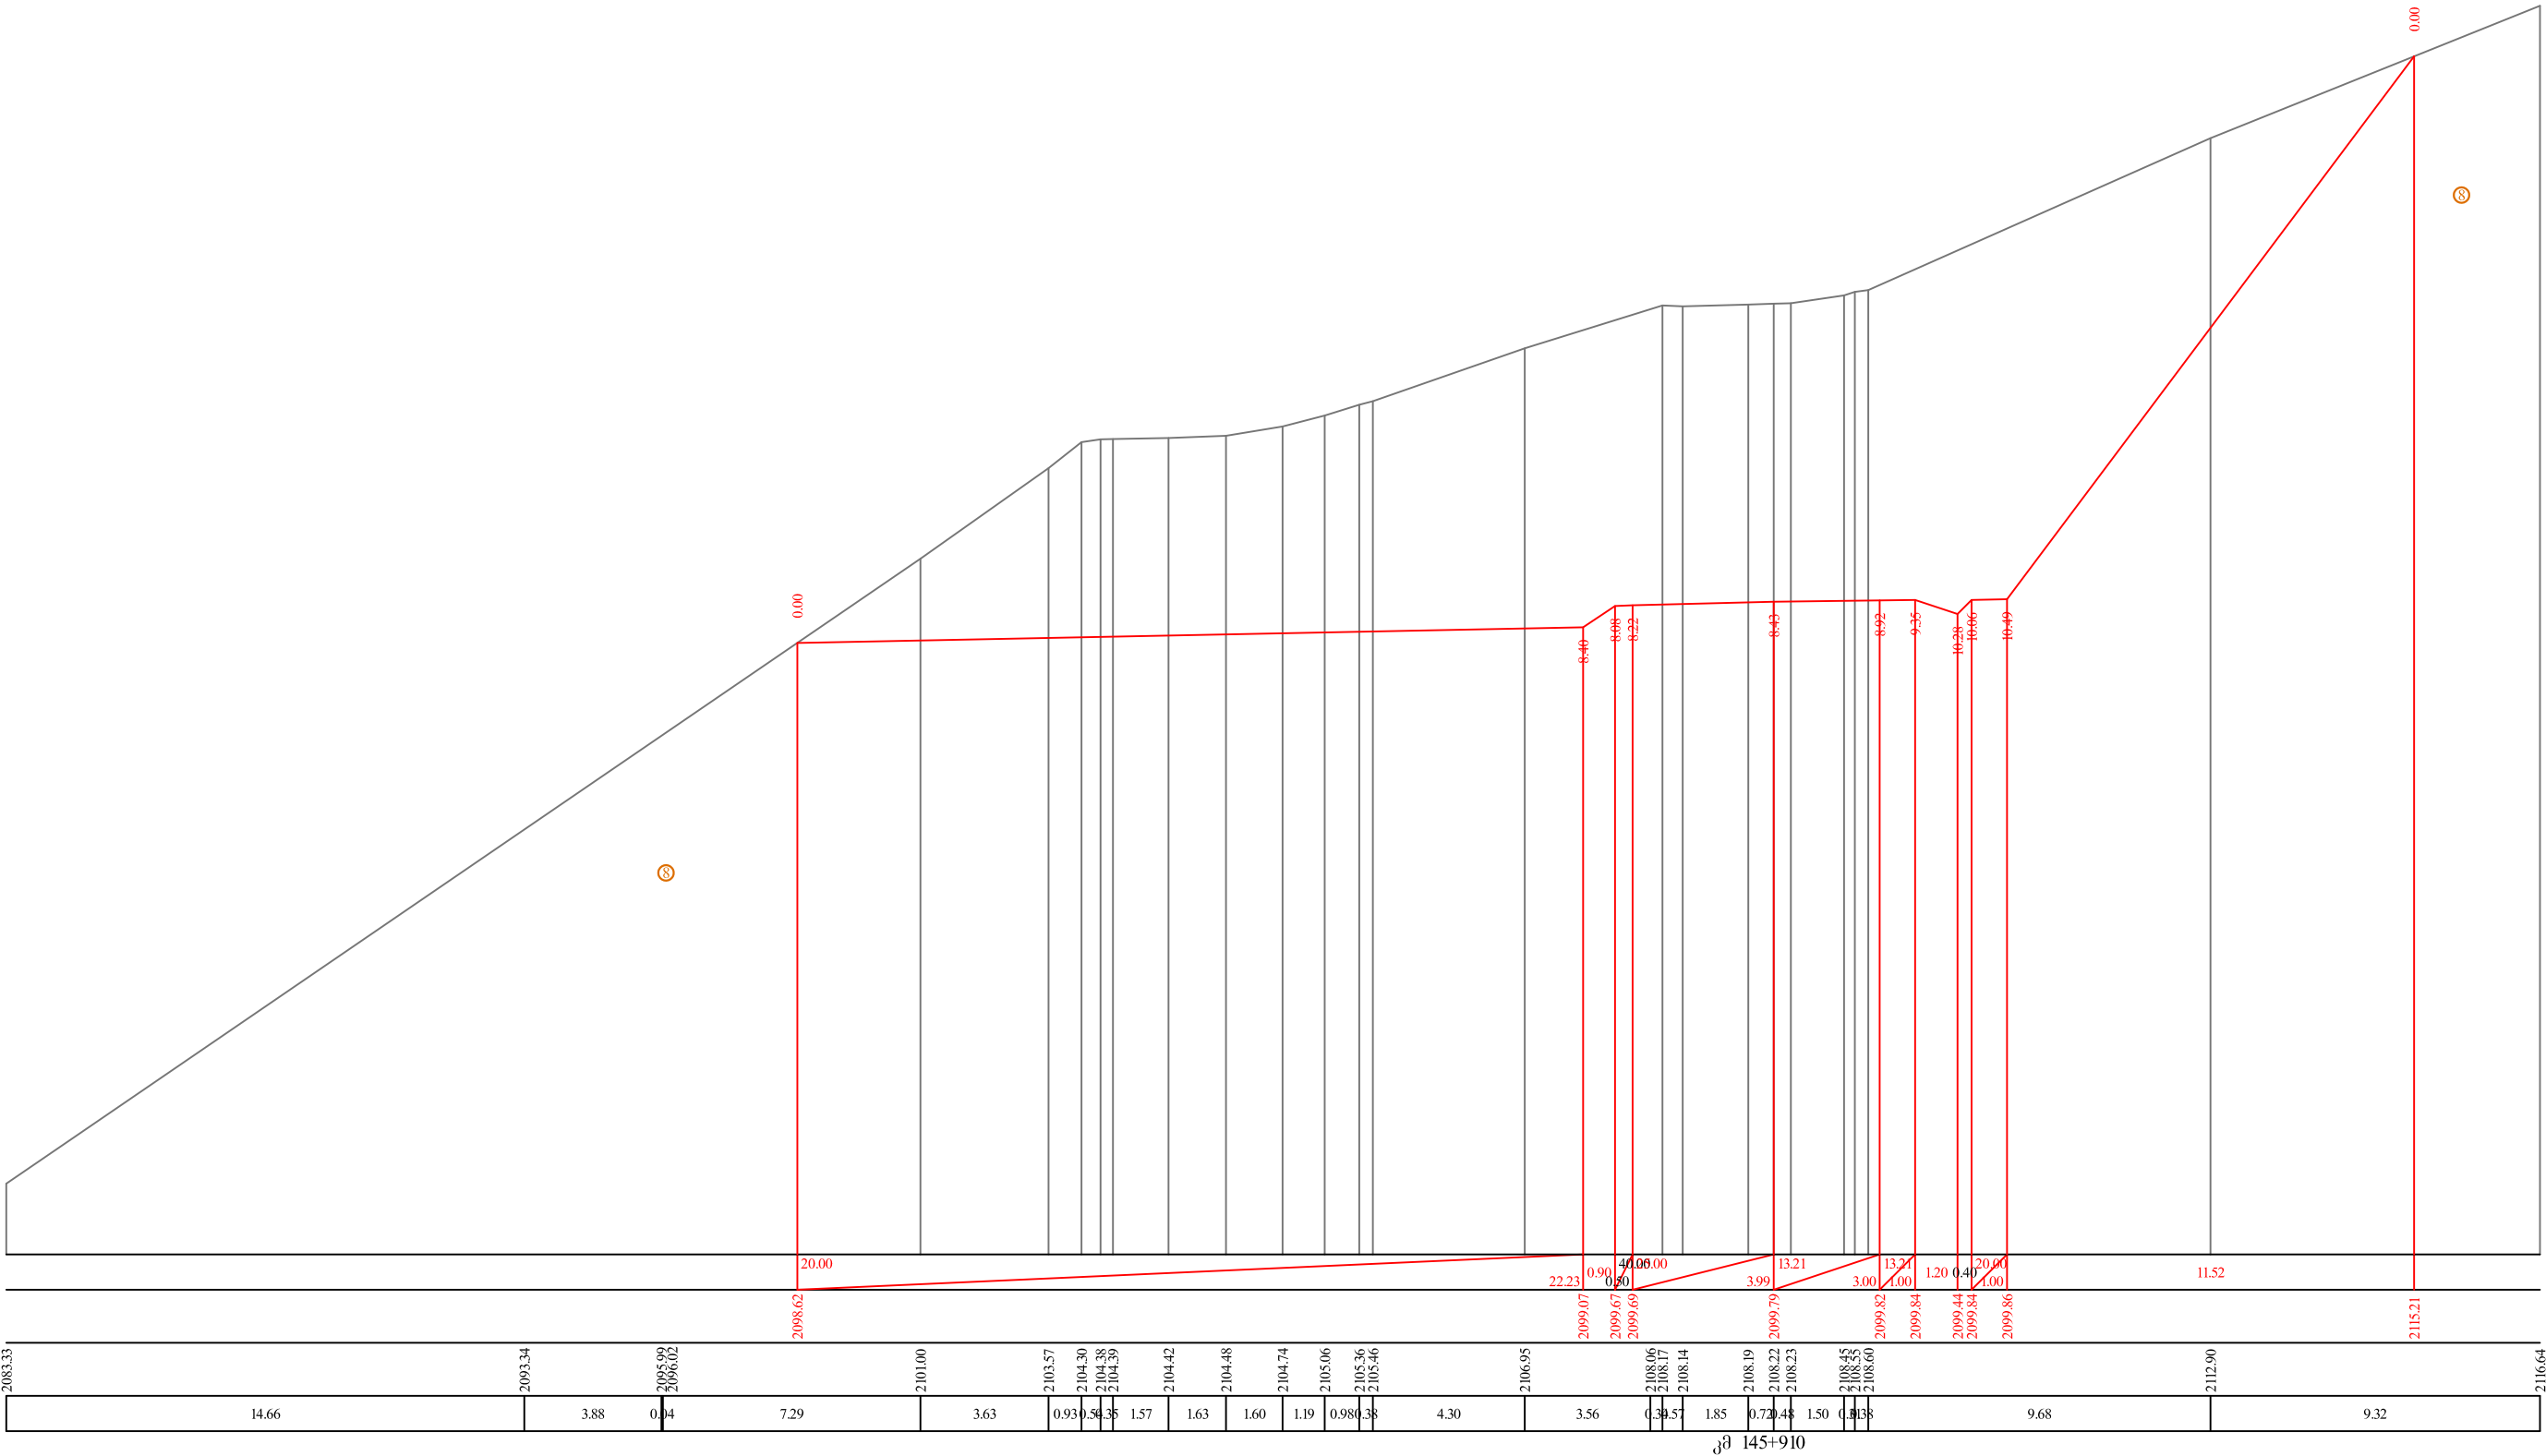
| | №1 - 333 |

გეოლოგია:  
Ⓢ - ტლანკად დამრგვალებული მსხვილი კაჟარ-კენკნარი, დიდი ზომის (1-5მ) ღოდების ჩანარებით, ხრეშისა და თიხნარის შემაჯსებლით (ფლუვიურ-გლაციური-ფგQIII)
