შიდასახელმწიფოებრივი მნიშვნელობის ქუთაისი(წყალტუბოს  
ბაღასახვევი) - წყალტუბო - ცაგერო - ლენტეხი - ლასდიღის  
საავტომობილო გზის  
კმ137+330-კმ150+750 მონაკვეთის სარეაბილიტაციო სამუშაოები

ბანოში პროექტი

ოქტომბერი, 2018

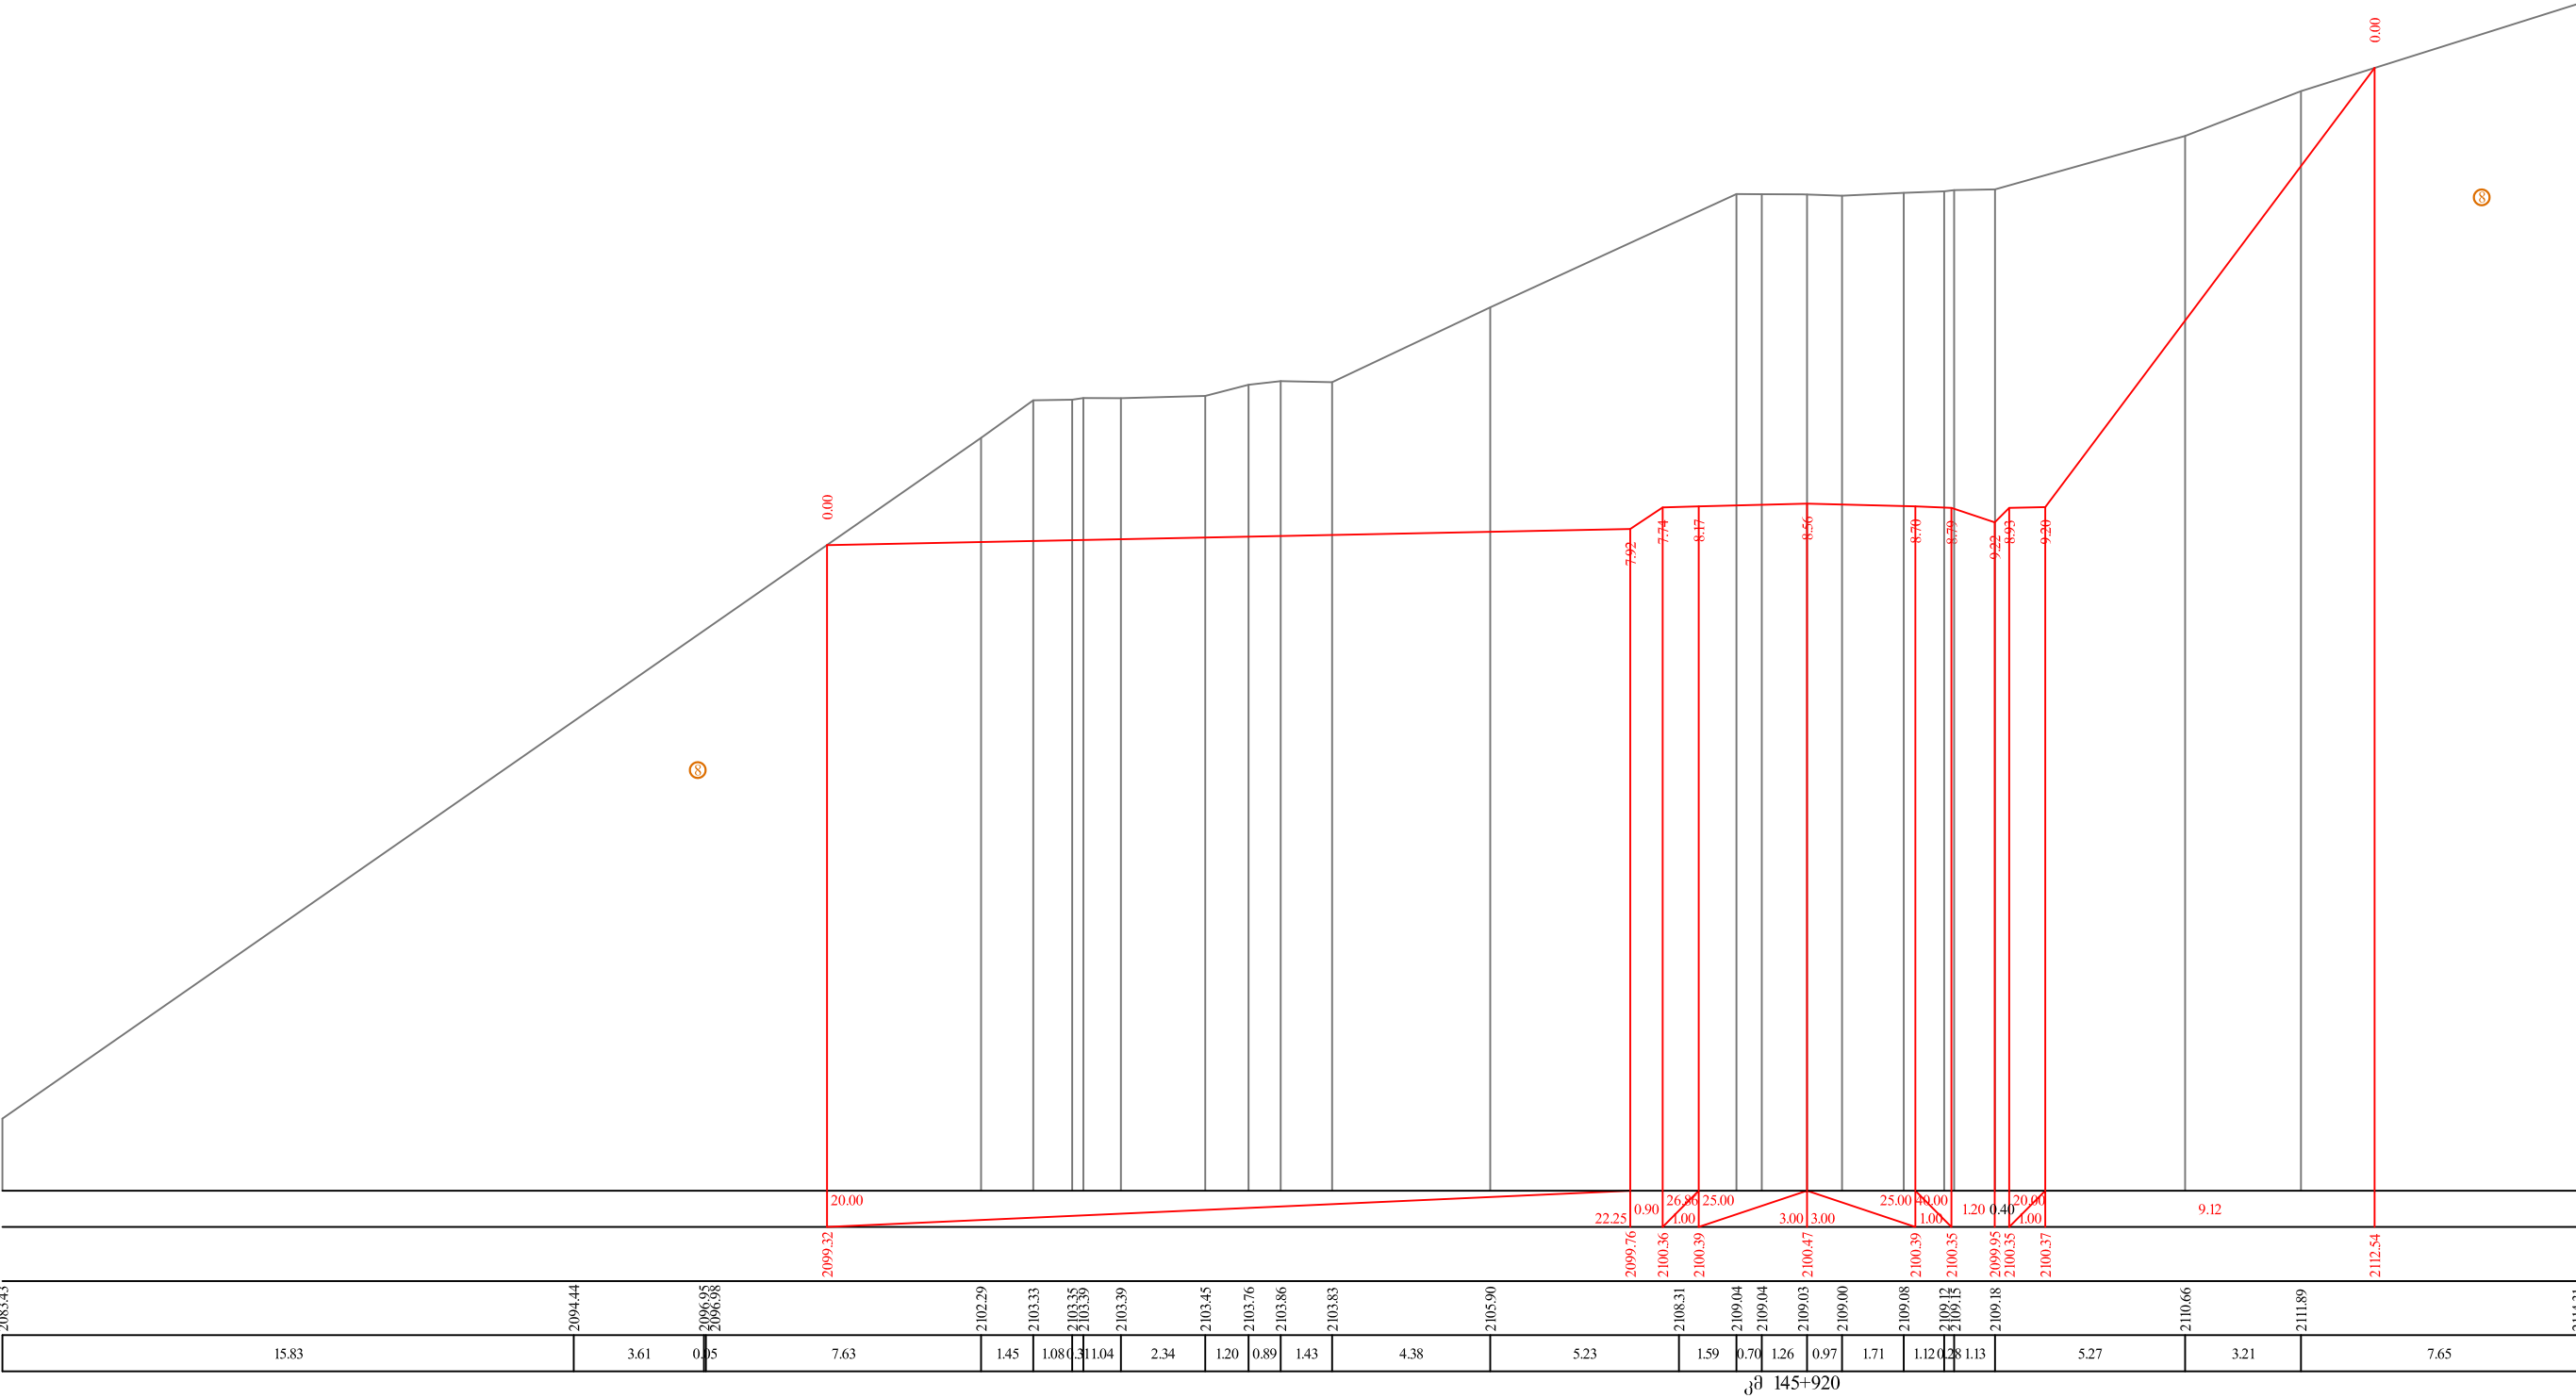
| | №1 - 334 |

- ტლანქად დამრგვალებული მსხვილი კაჟარ-კენჭნარი, დიდი ზომის (1-5მ) ლოდების ჩანარებით, ხრეშისა და თიხნარის შემაჯვებელით (ფელსპიურ-გლავიური-ჩეკოლი)

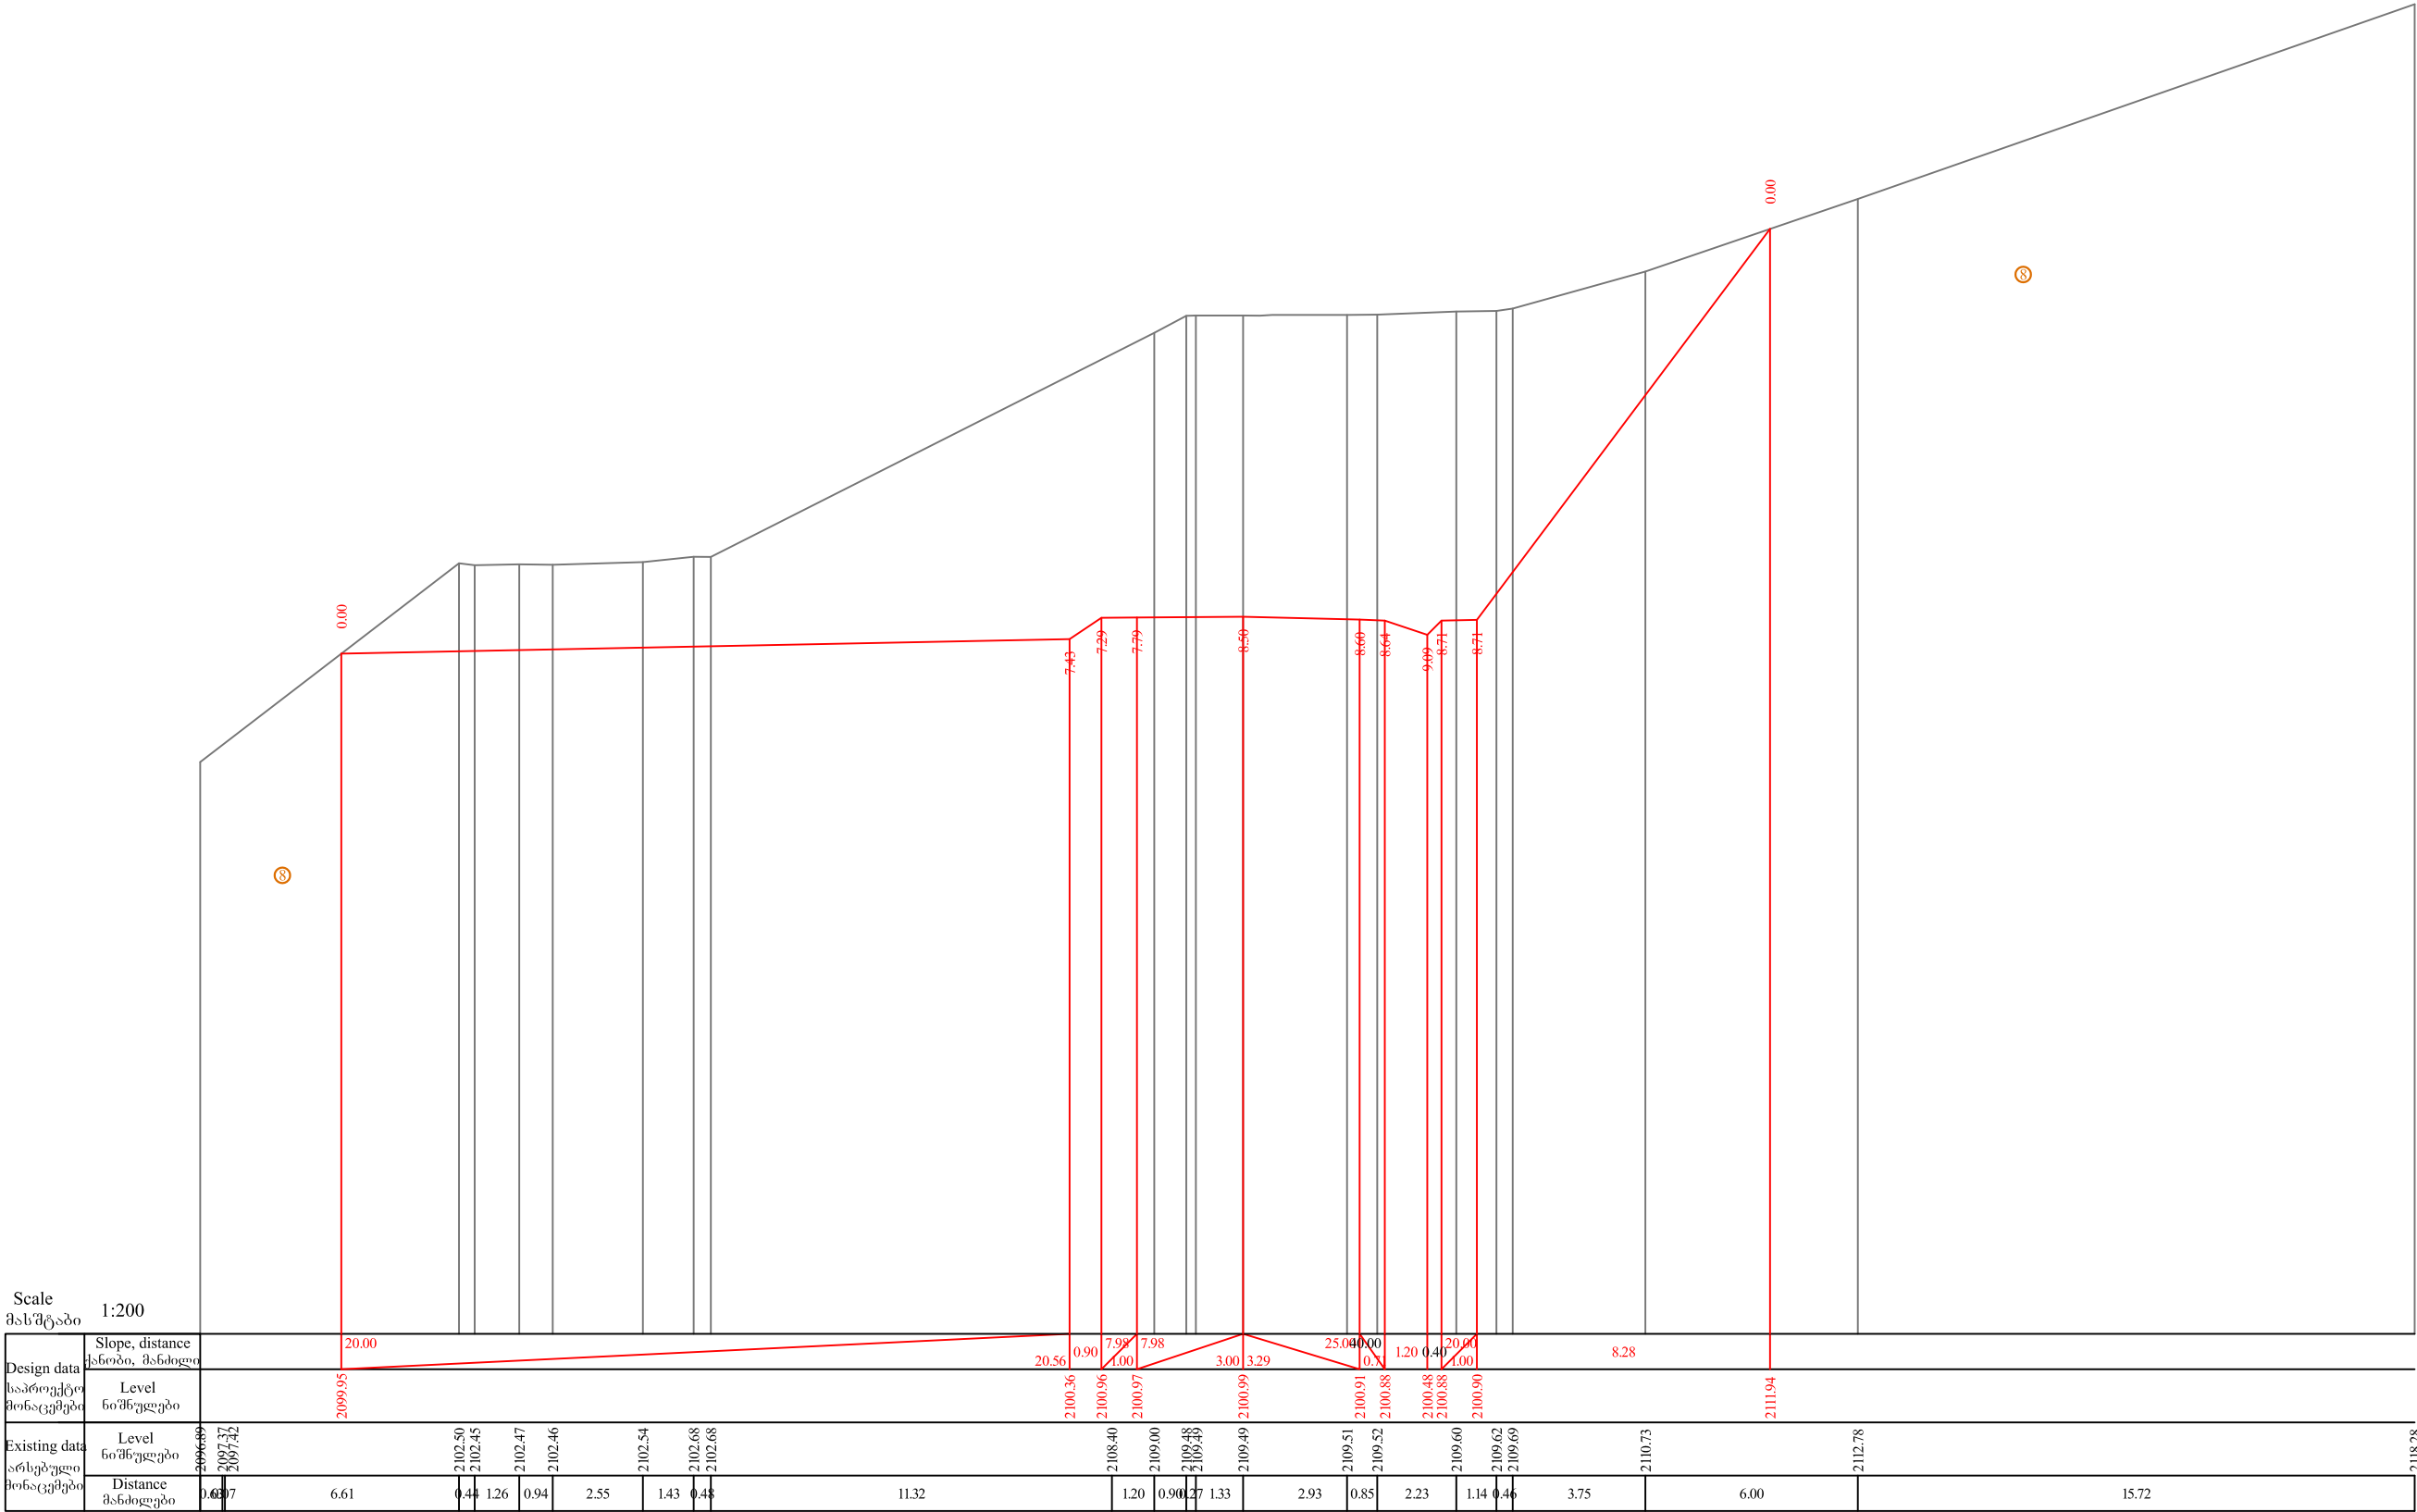
| | №1 - 336 |

Ⓢ - ტლანქად დამრგვალებული მსხვილი კაჟარ-კენჭნარი, დიდი ზომის (1-5მ) დოდეგის ჩანარებით, ხრეშისა და თიხნარის შემაგებლებით (ფლუვიურ-გლაციური-ყვითელი)

კმ 145+927

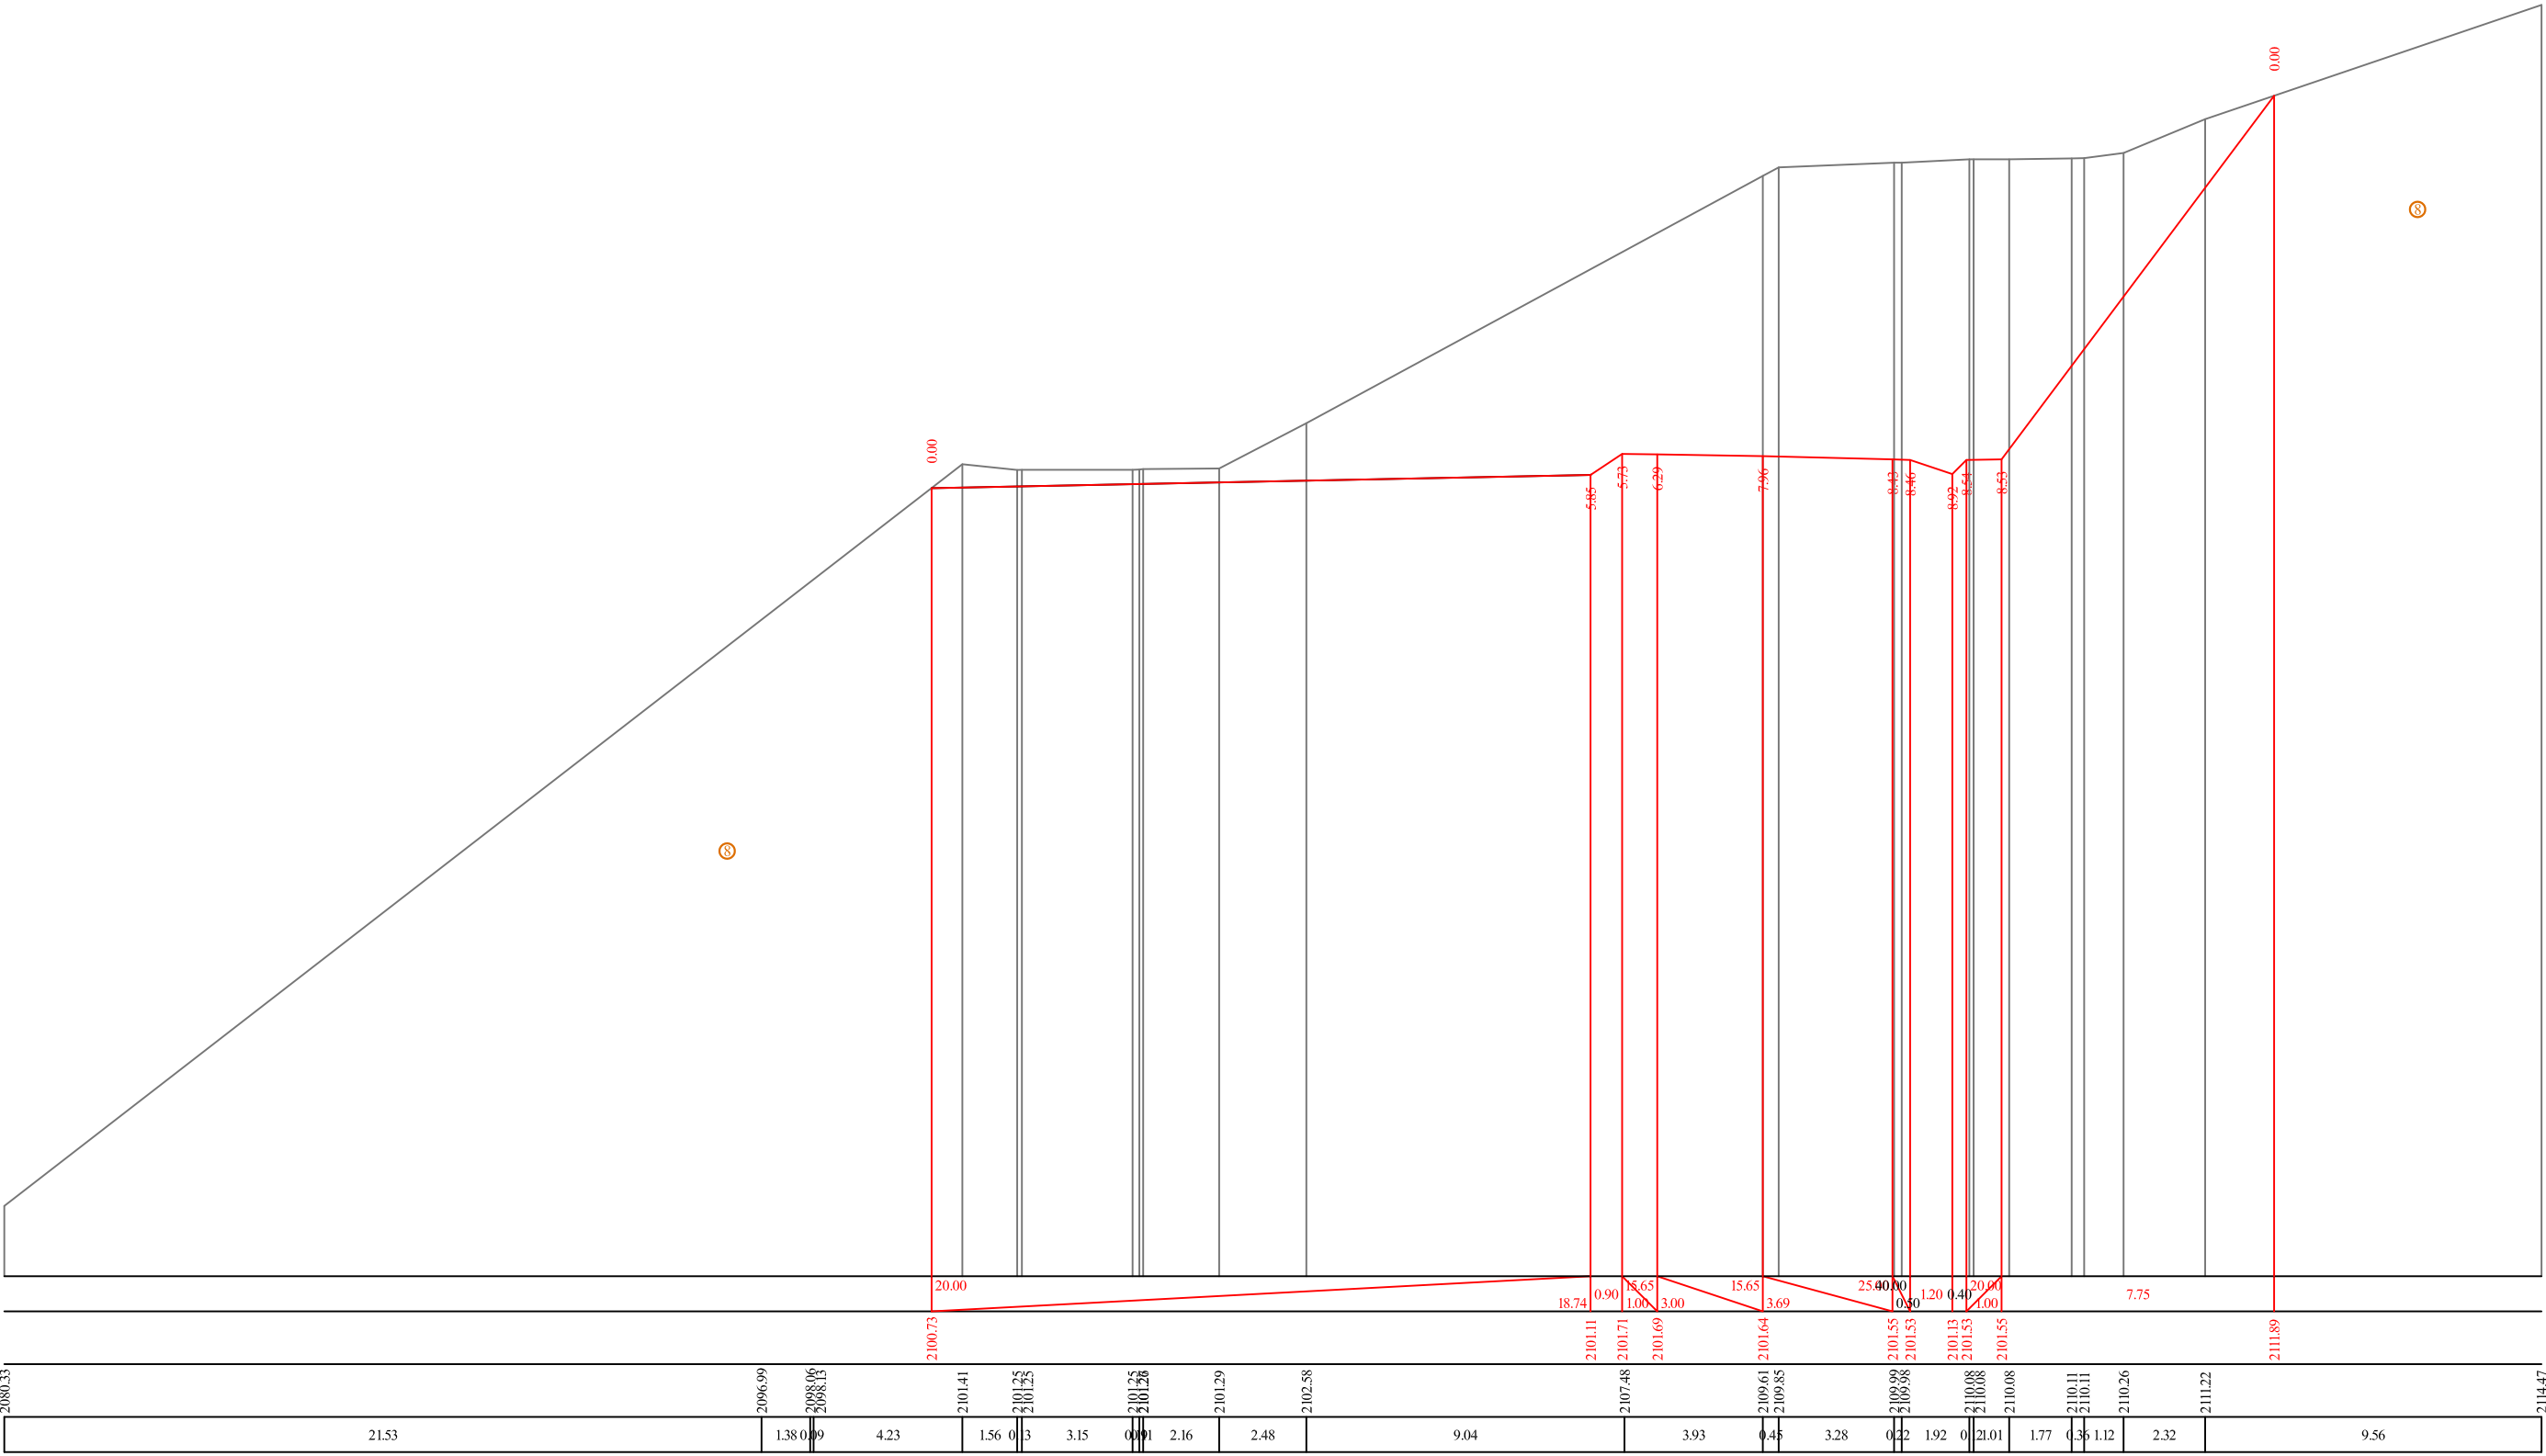
| | №1 - 337 |

Ⓢ - ტლანკად დამრგვალებული მსხვილი კაპარ-კენჭნარი, დიდი ზომის (1-5მ) ლოდების ჩანარებით, სრუშისა და თიხნარის შემაგსებლით (ფლუვიურ-გლაციური-ცQIII)

| განვით პრეფილი<br>კმ 145+935 | ნახაზი: |

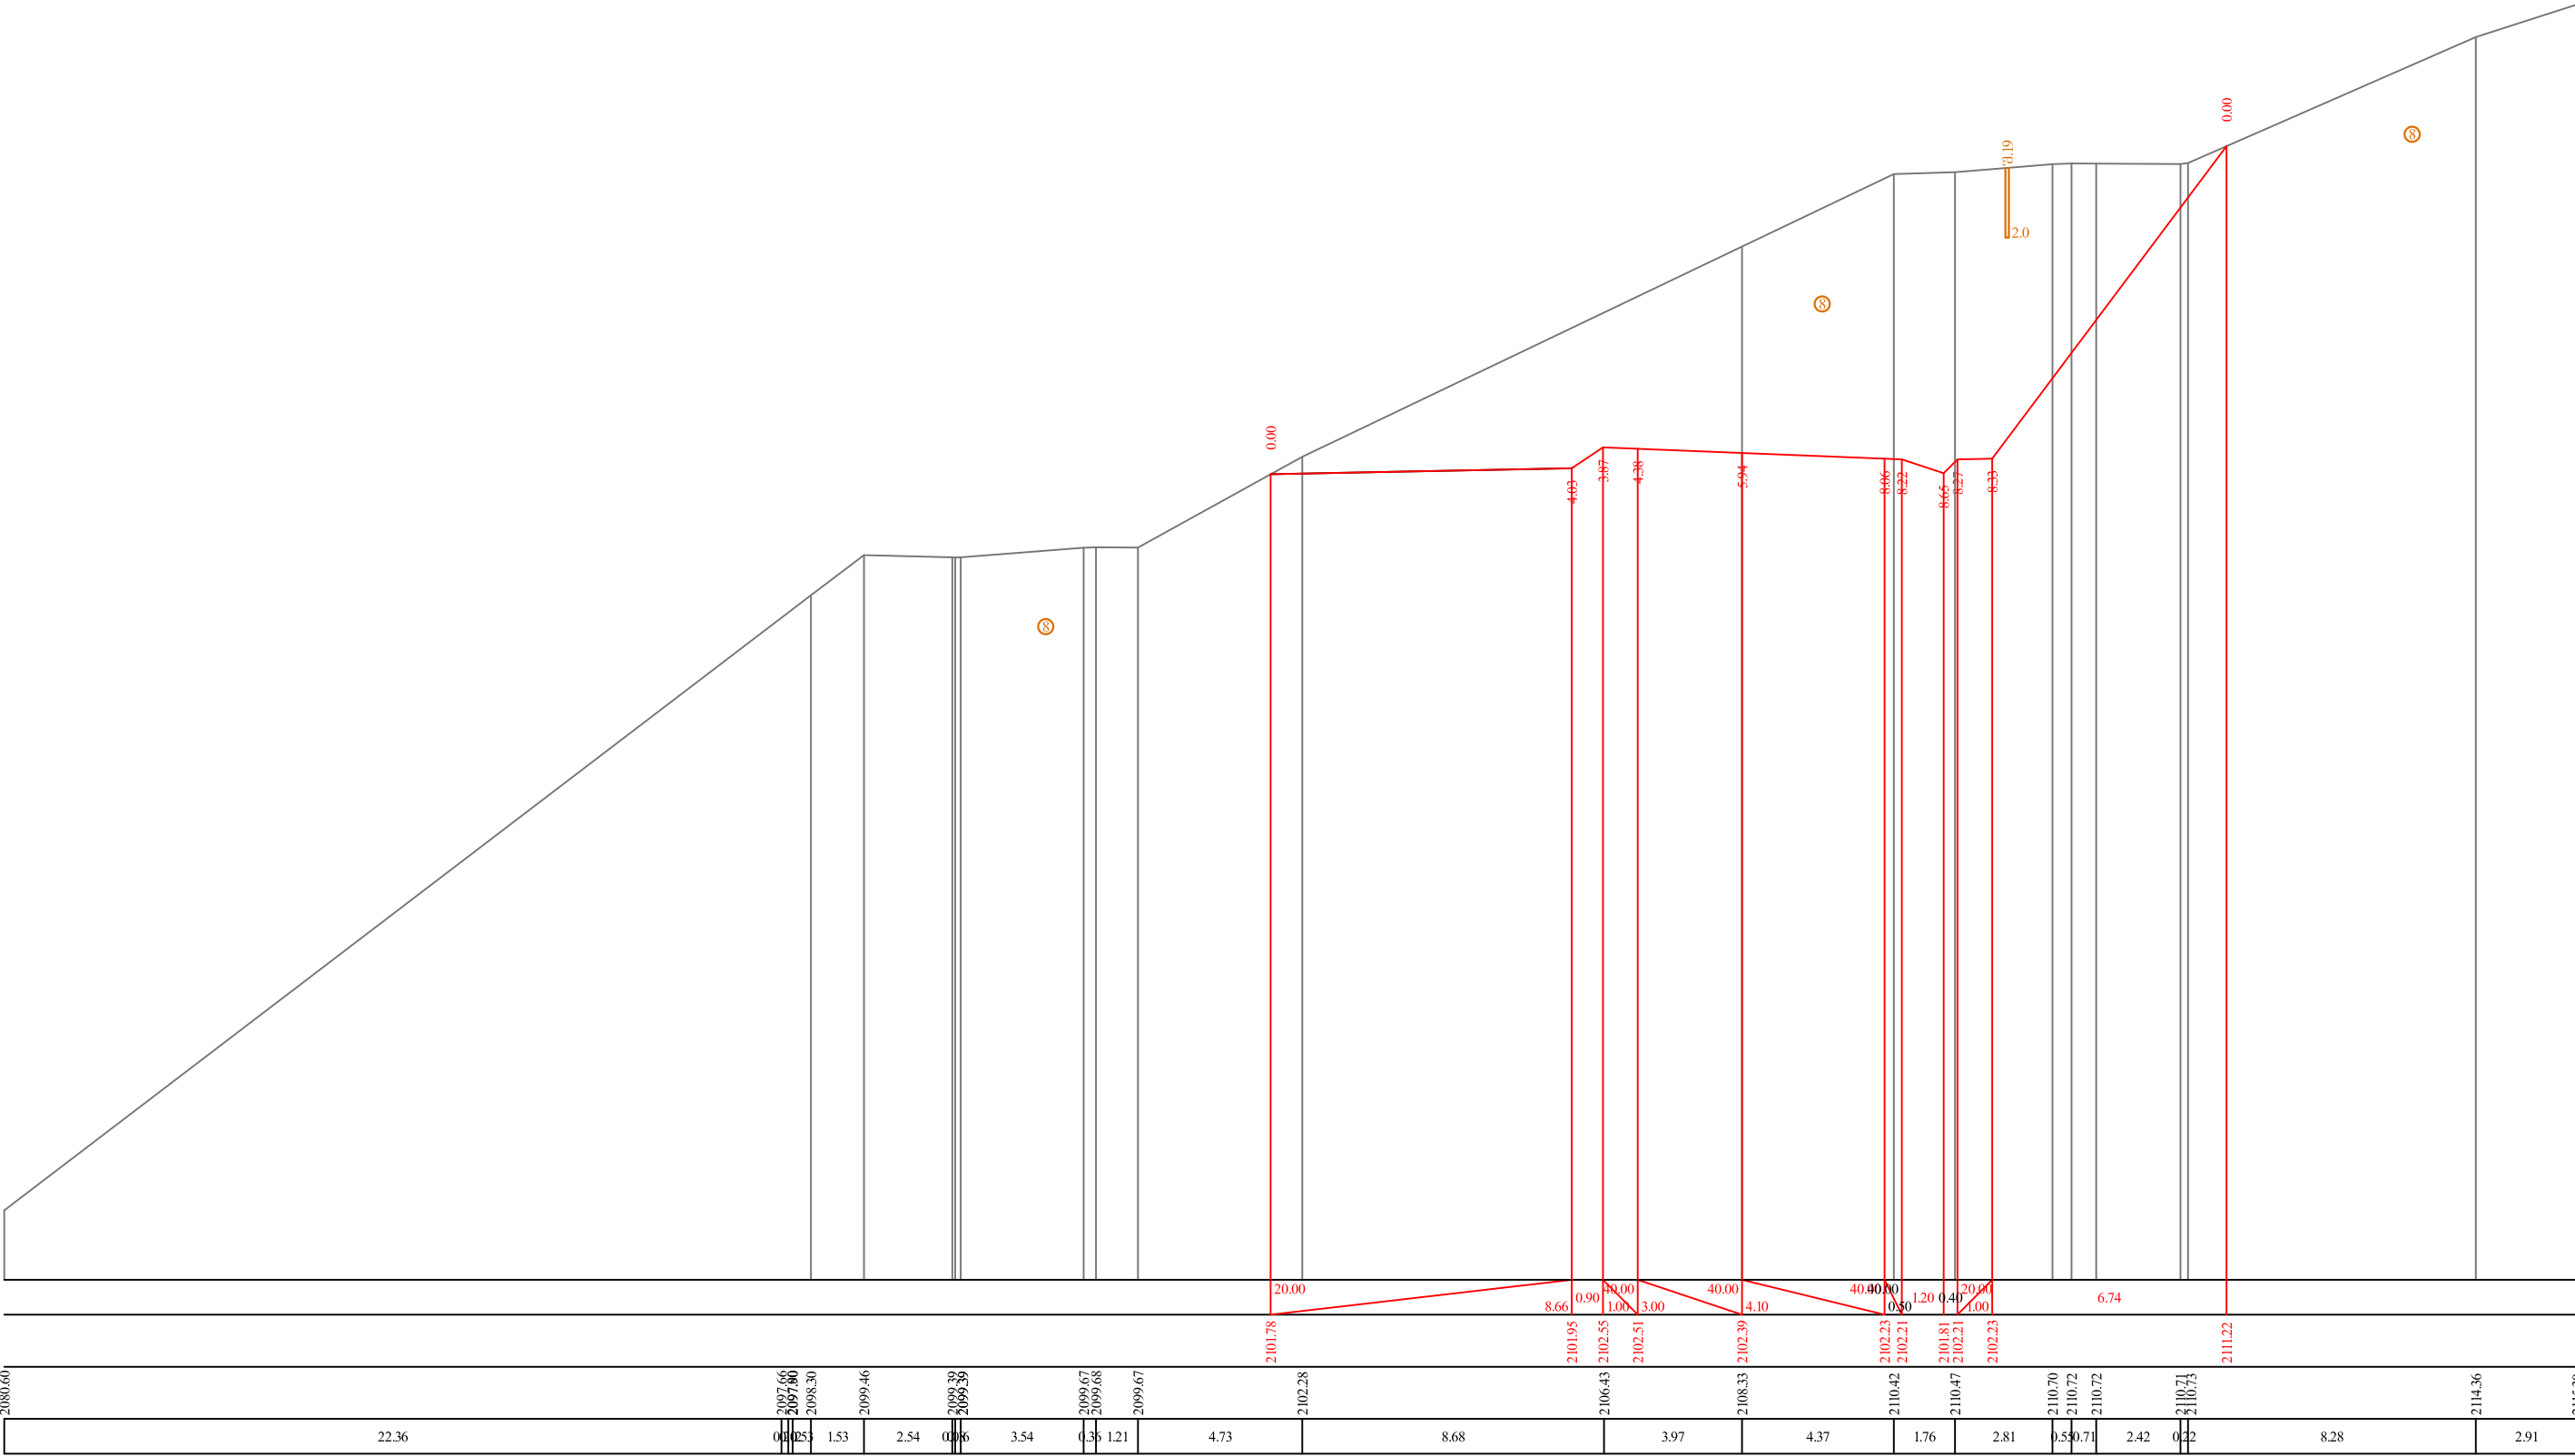
| | №1 - 338 |

Ⓢ - ტლანკად დამრგვალებული მსხვილი კაჟარ-კენჭნარი, დიდი ზომის (1-5მ) ღოდების ჩანართებით, ხრეშისა და თიხნარის შემავსებლით (ფლუვიურ-გლაციური-ფტოლი)

| განვითარებული პროექტი<br>კმ 145+943 | ნახაზი: |

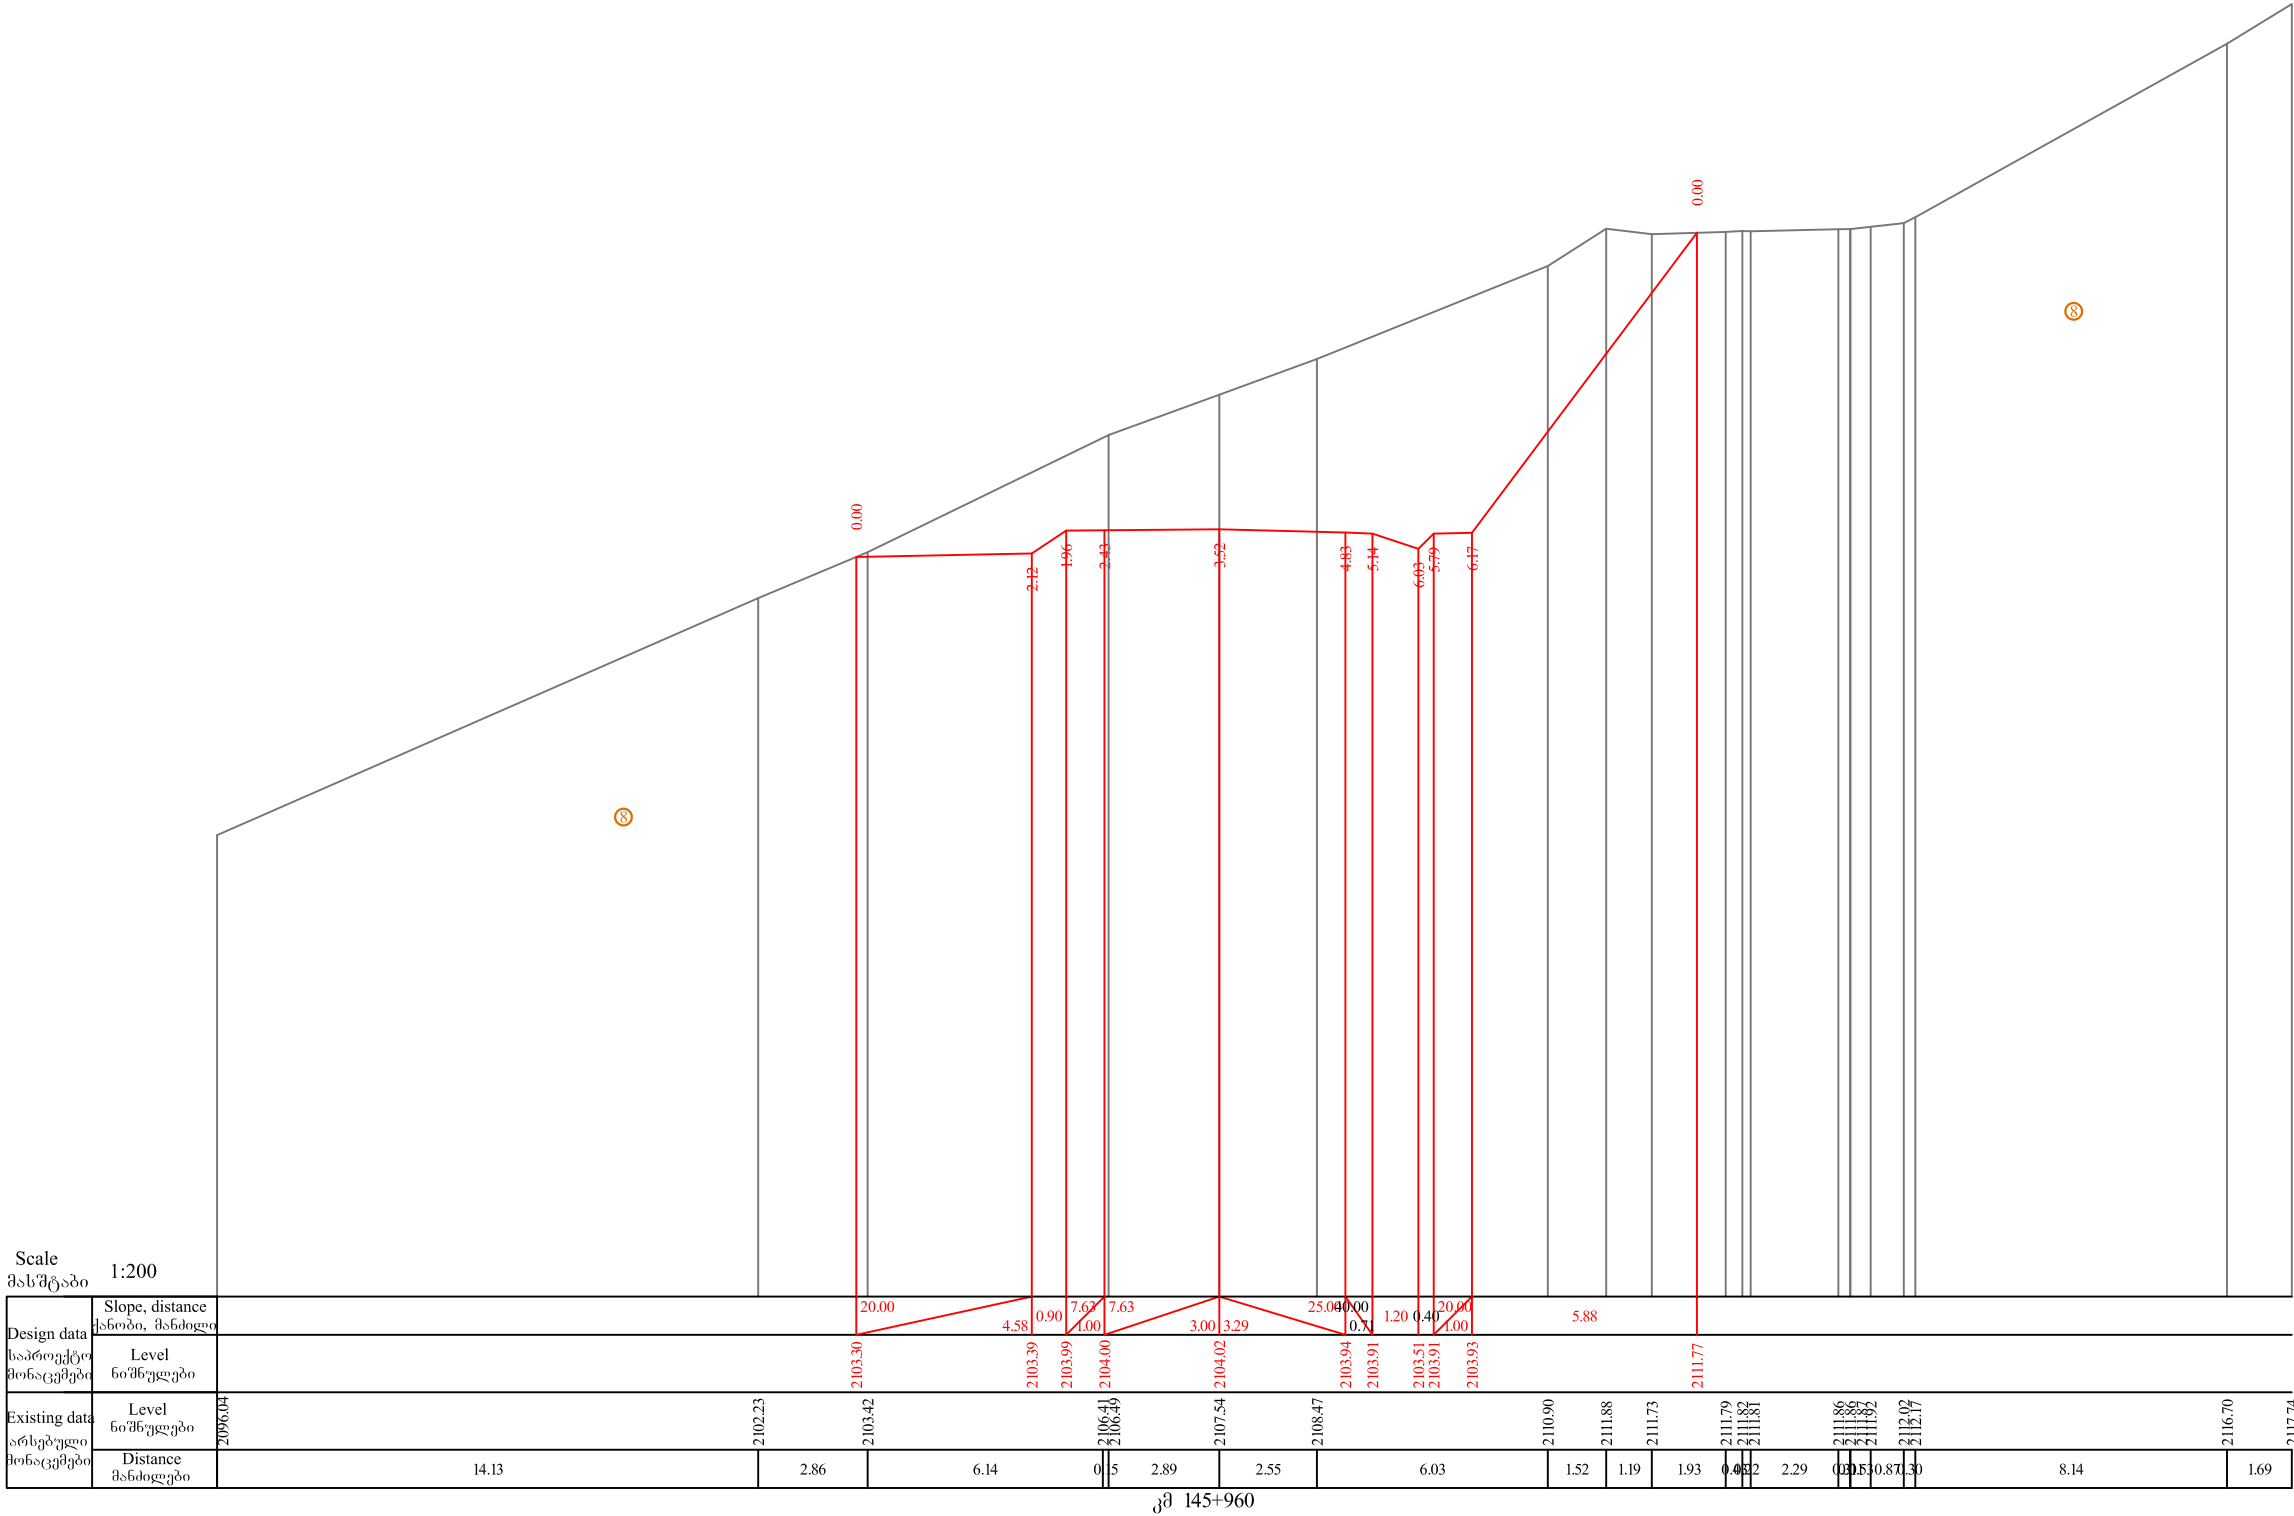
| | №1 - 339 |

Ⓢ - ტლანქად დამრგვალებული მსხვილი კაჭარ-კენჭნარი, დიდი ზომის (1-5მ) ლოდების ჩანართებით, ხრეშისა და თიხნარის შემაგსებლით (ფლუვიურ-გლაციური-ცQIII)

| განვით პროფილი<br>კმ 145+960 | ნახაზი: |

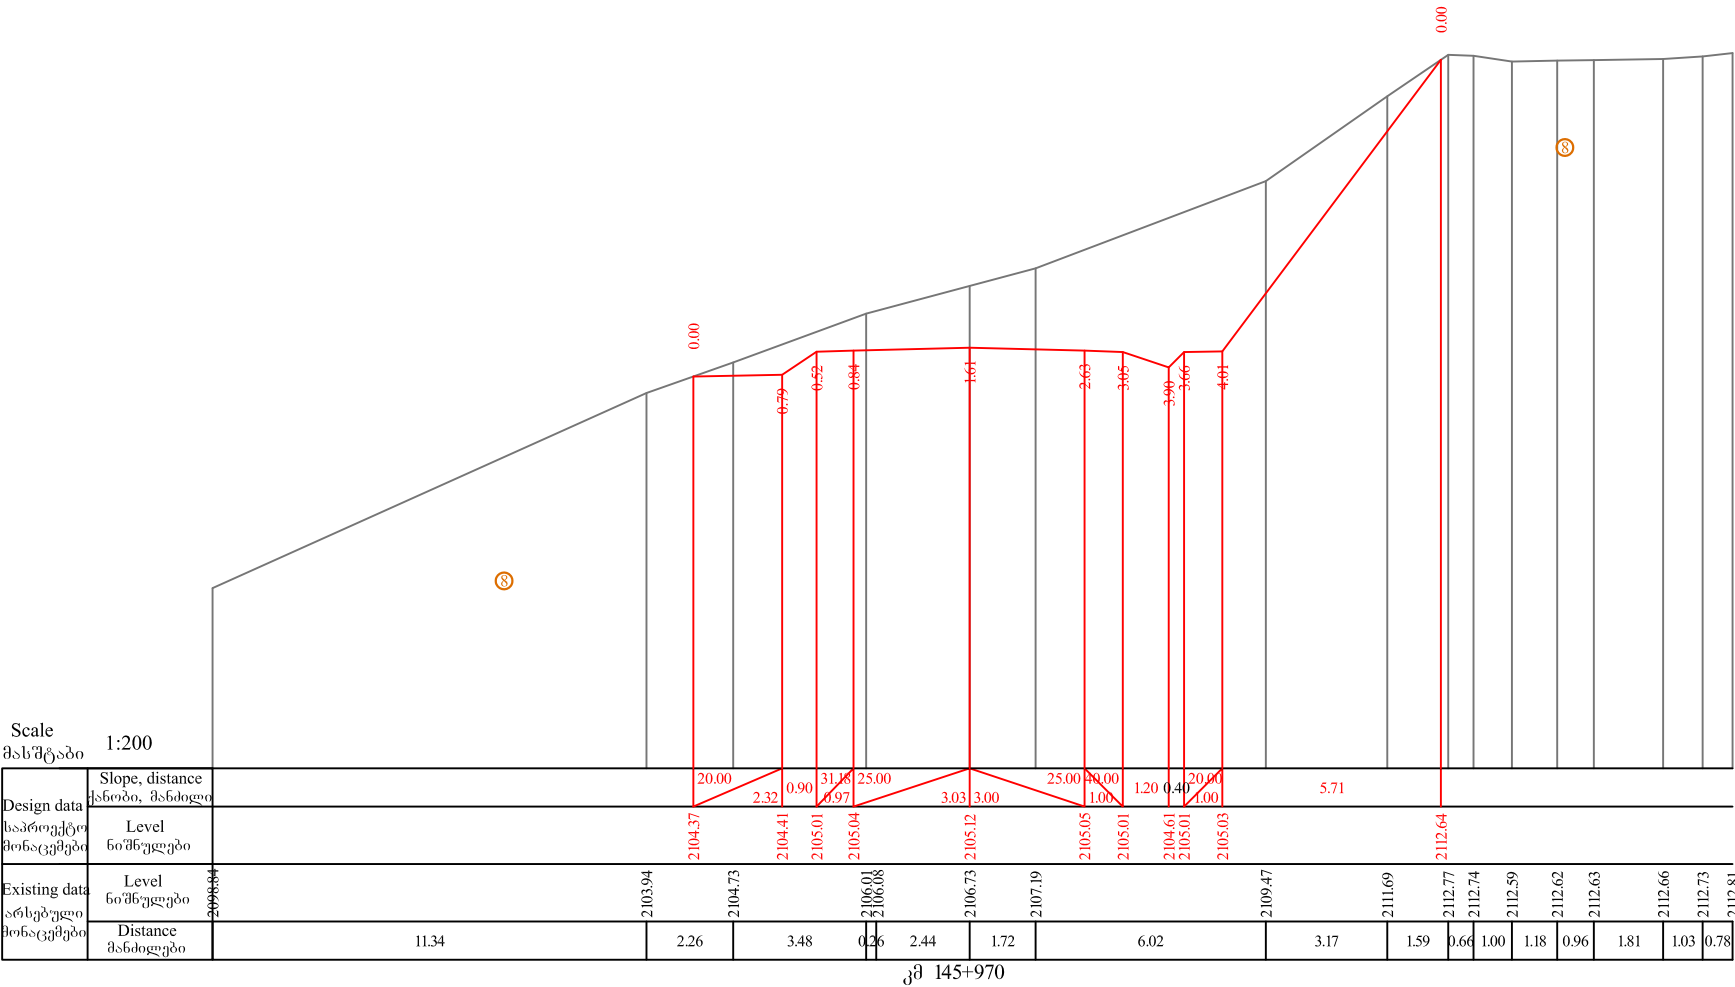
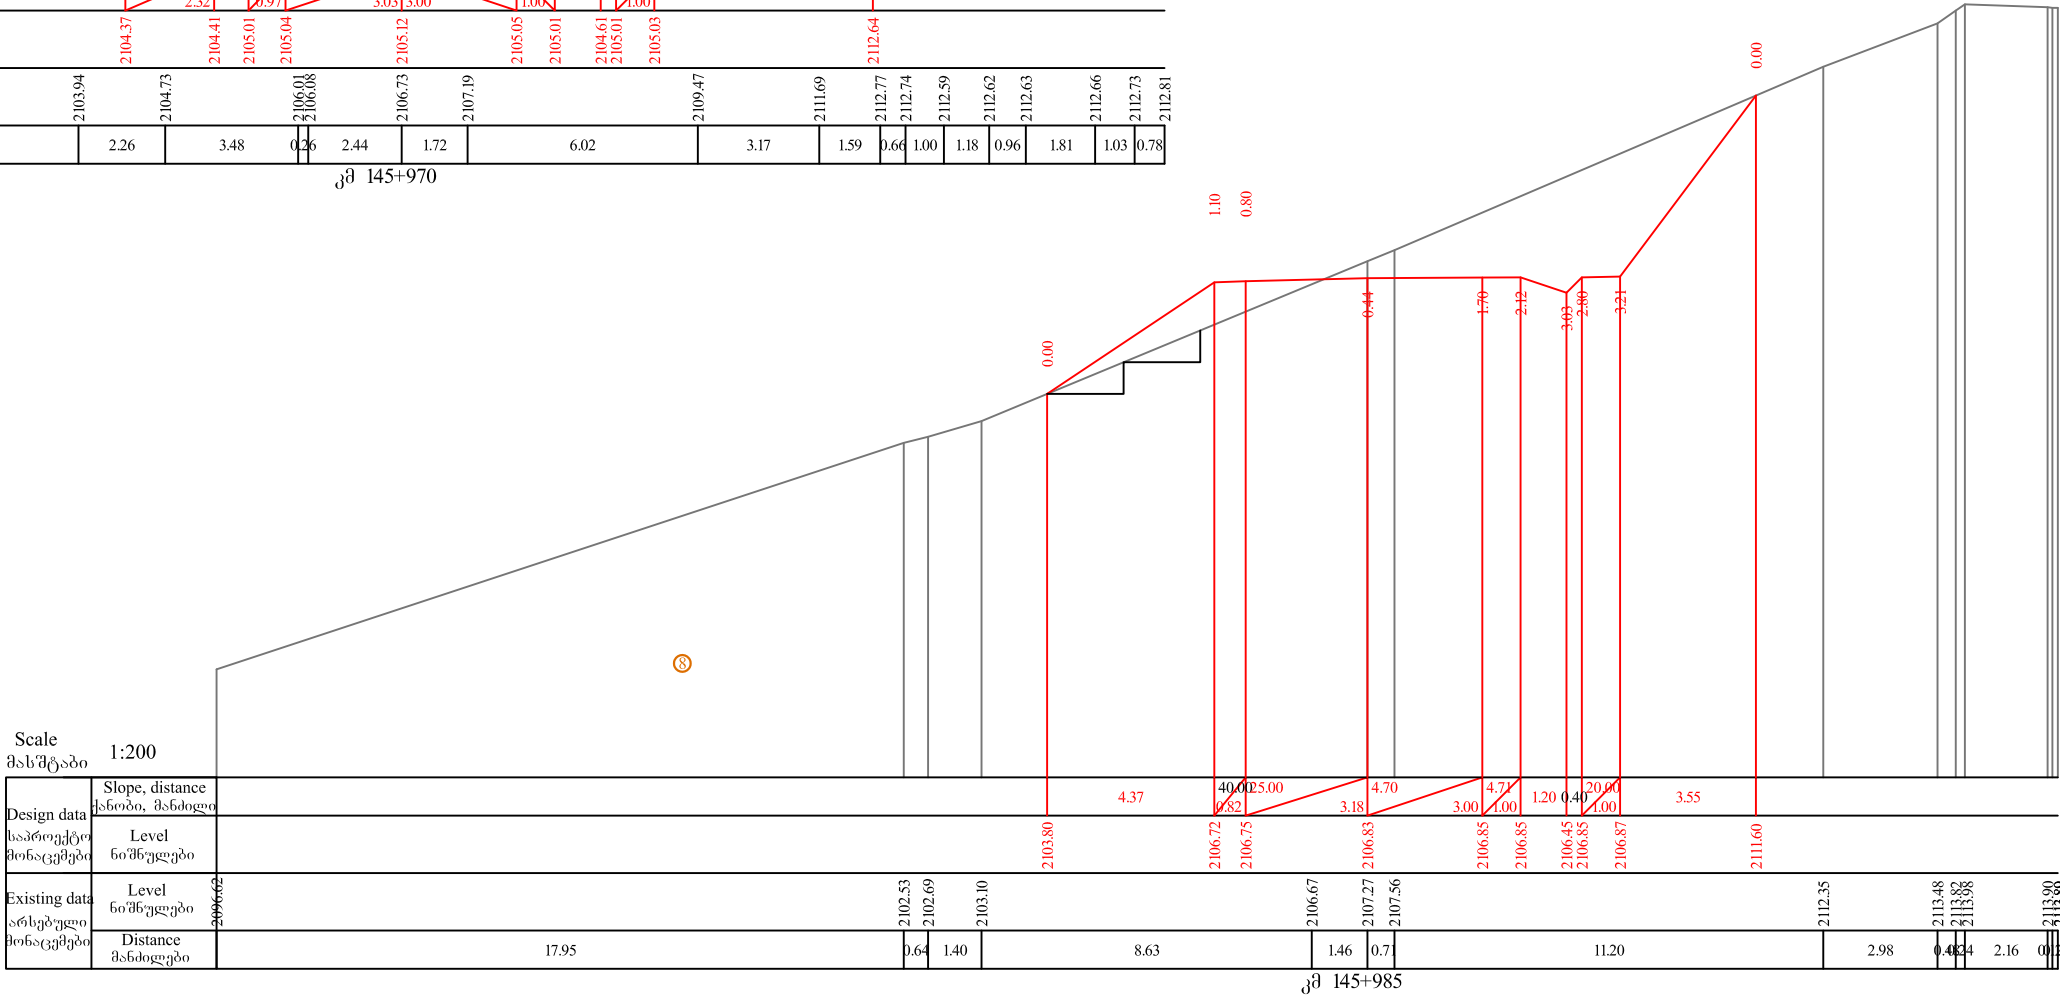
| | №1 - 340 |

გეოლოგია:  
Ⓢ - ტლანქად დამრგვალებული მსხვილი კაჟარ-კენკნარი, დიდი ზომის (1-5მ) ლოდების ჩანარებით, ხრეშისა და თიხნარის შემავსებლით (ფლუვიურ-გლაციური-მცQIII)

| განვი პრევილი<br>კმ 145+970 - კმ 145+985 | ნახაზი: |
