შიდასახელმწიფოებრივი მნიშვნელობის ქუთაისი(წყალტუბოს  
ბაღასახვევი) - წყალტუბო - ცაგერო - ლენტეხი - ლასდიღის  
საავტომობილო გზის  
კმ137+330-კმ150+750 მონაკვეთის სარეაბილიტაციო სამუშაოები

ბანოში პროექტი

ოქტომბერი, 2018

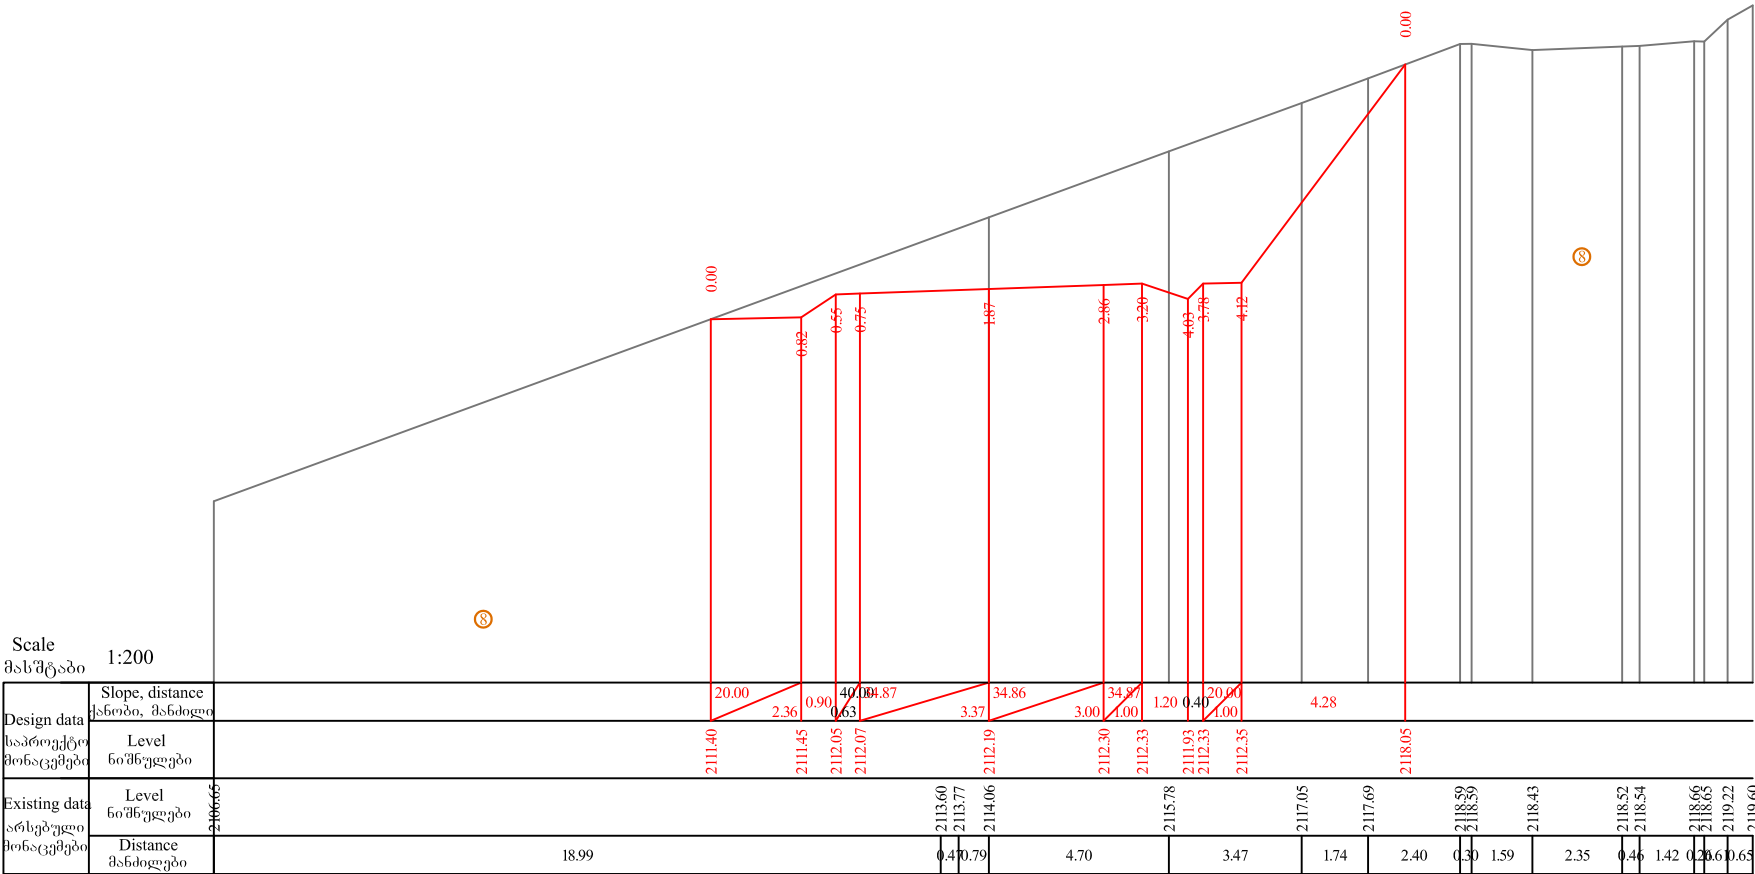
| | №1 - 342 |

კმ 146+032

Ⓢ - ტლანქად დამრგვალებული მსხვილი კაჭარ-კენჭნარი, დიდი ზომის (1-5მ) ბლოკების ჩანართებით, ხრეშისა და თიხნარის შემაჯავებელი (ფლუვიურ-გლაციური-ჩვQIII)

| განვი პროფილი<br>კმ 146+032 | ნახაზი: |

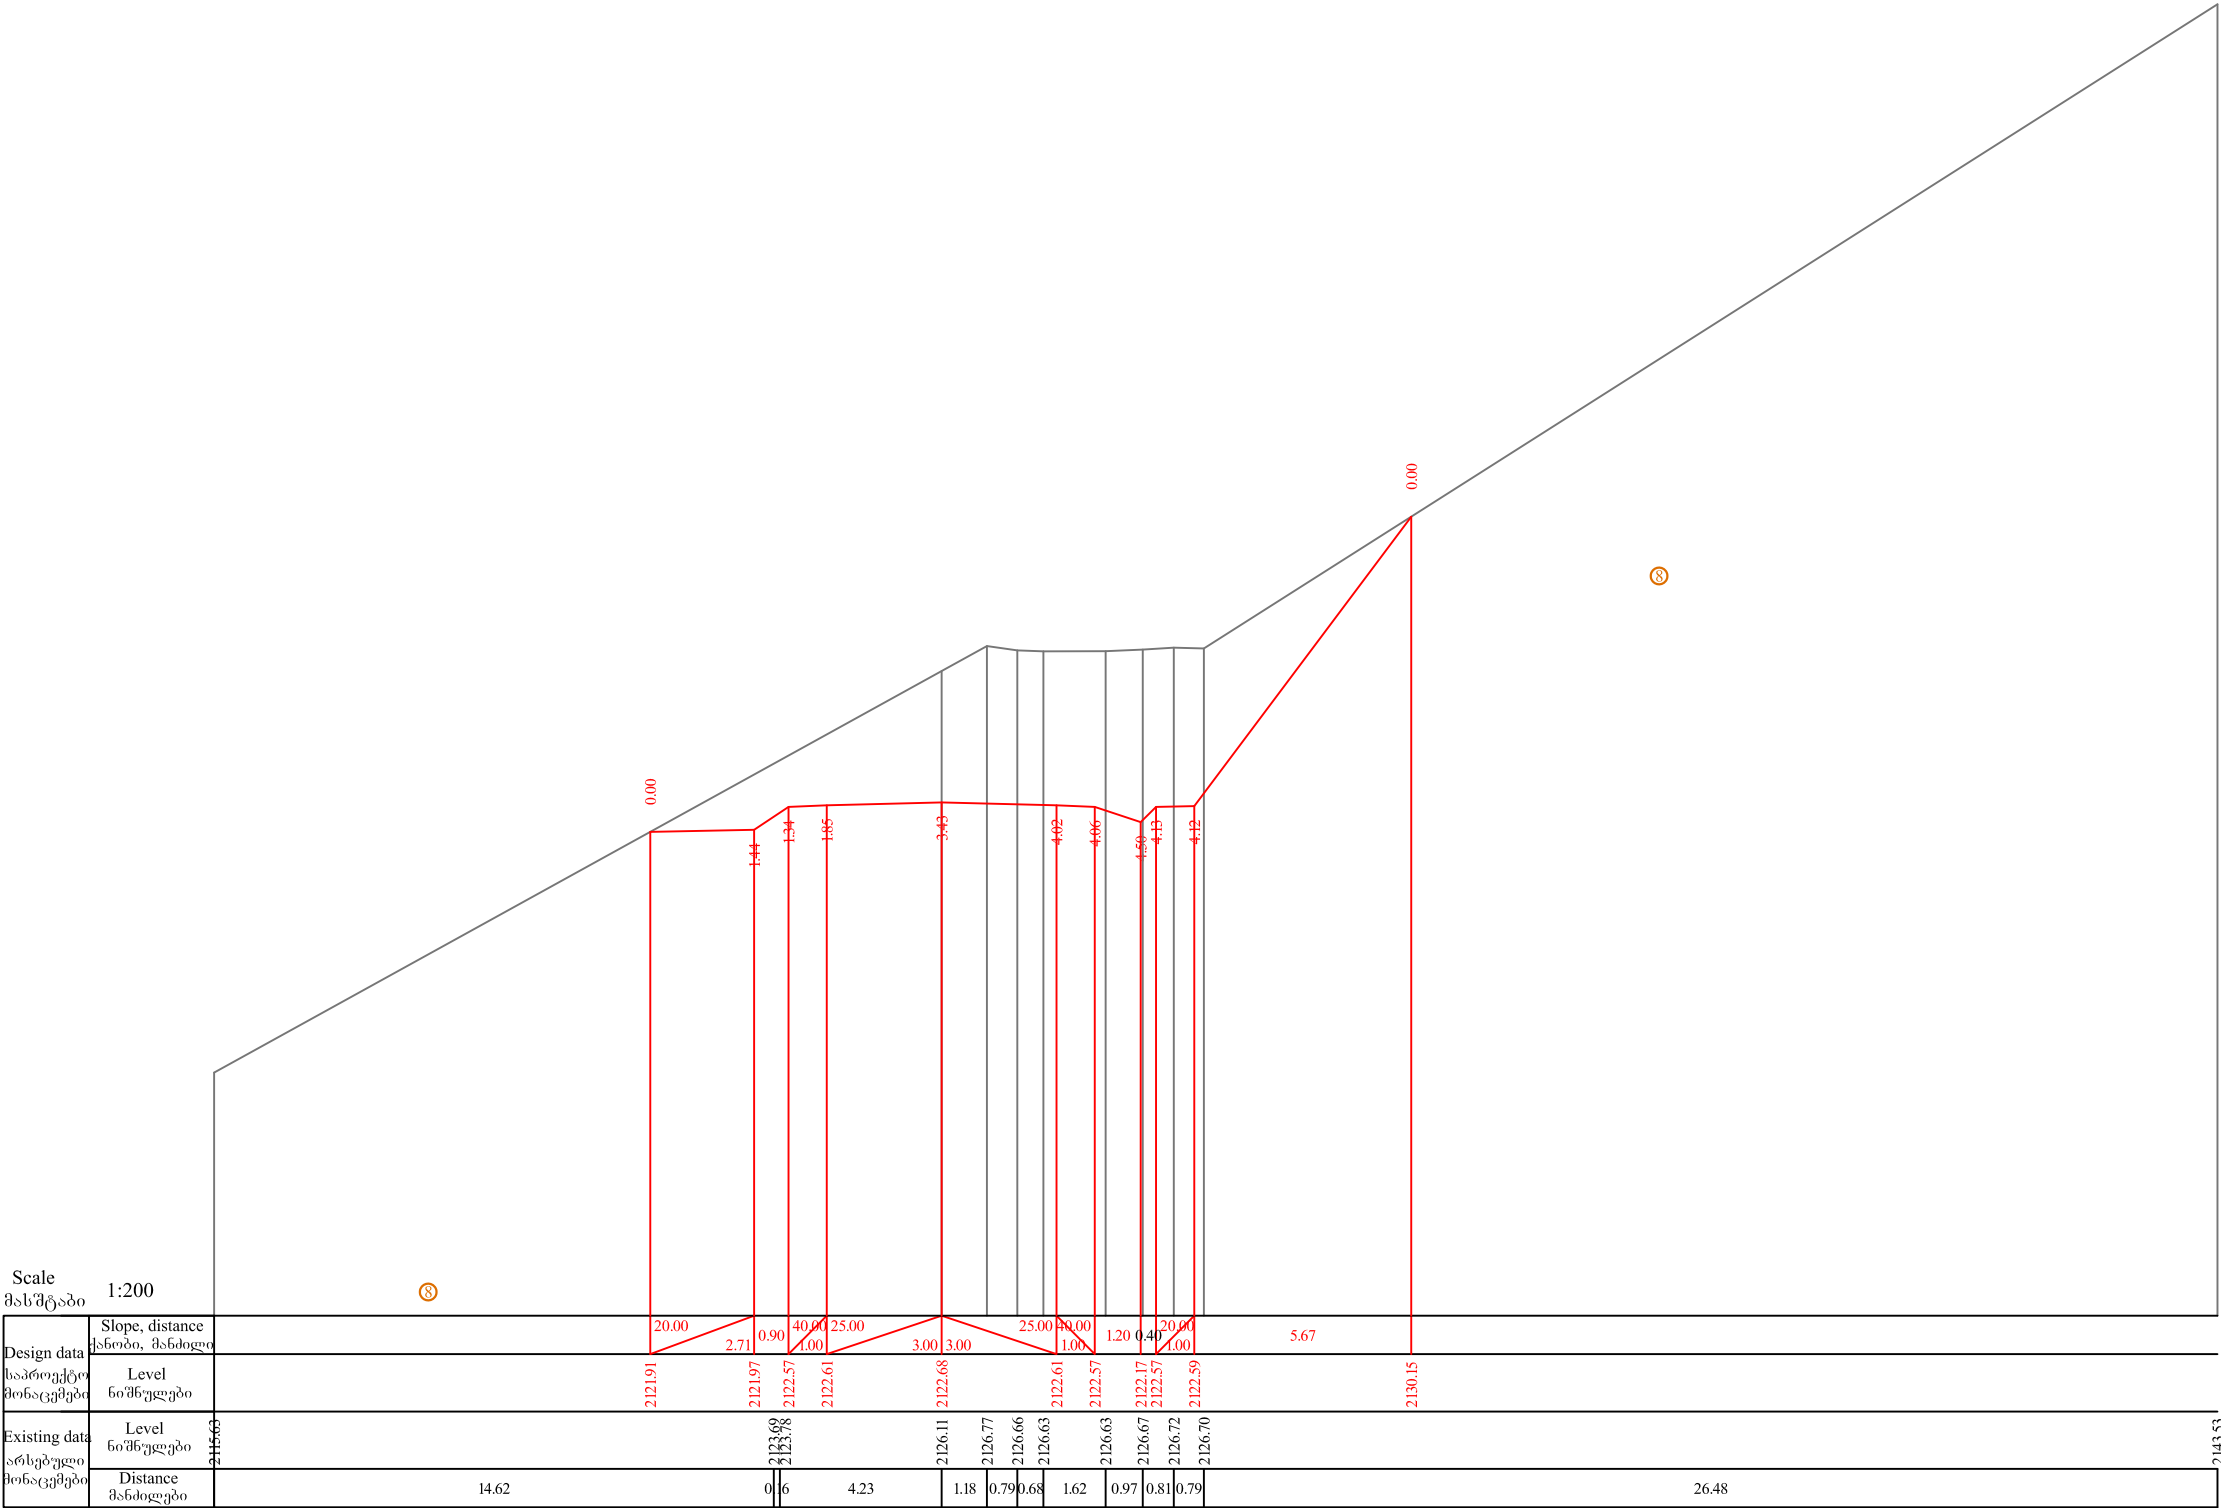
| | №1 - 346 |

გეოლოგია:  
Ⓢ - ტლანქად დამრგვალებული მსხვილი კაჭარ-კენჭნარი, დიდი ზომის (1-5მ) ღოდების ჩანარებით, ხრეშისა და თიხნარის შემაკვებლი (ფლუვიურ-გლაციური-ცQIII)

| განვი პროფილი<br>კმ 146+124 | ნახაზი: |

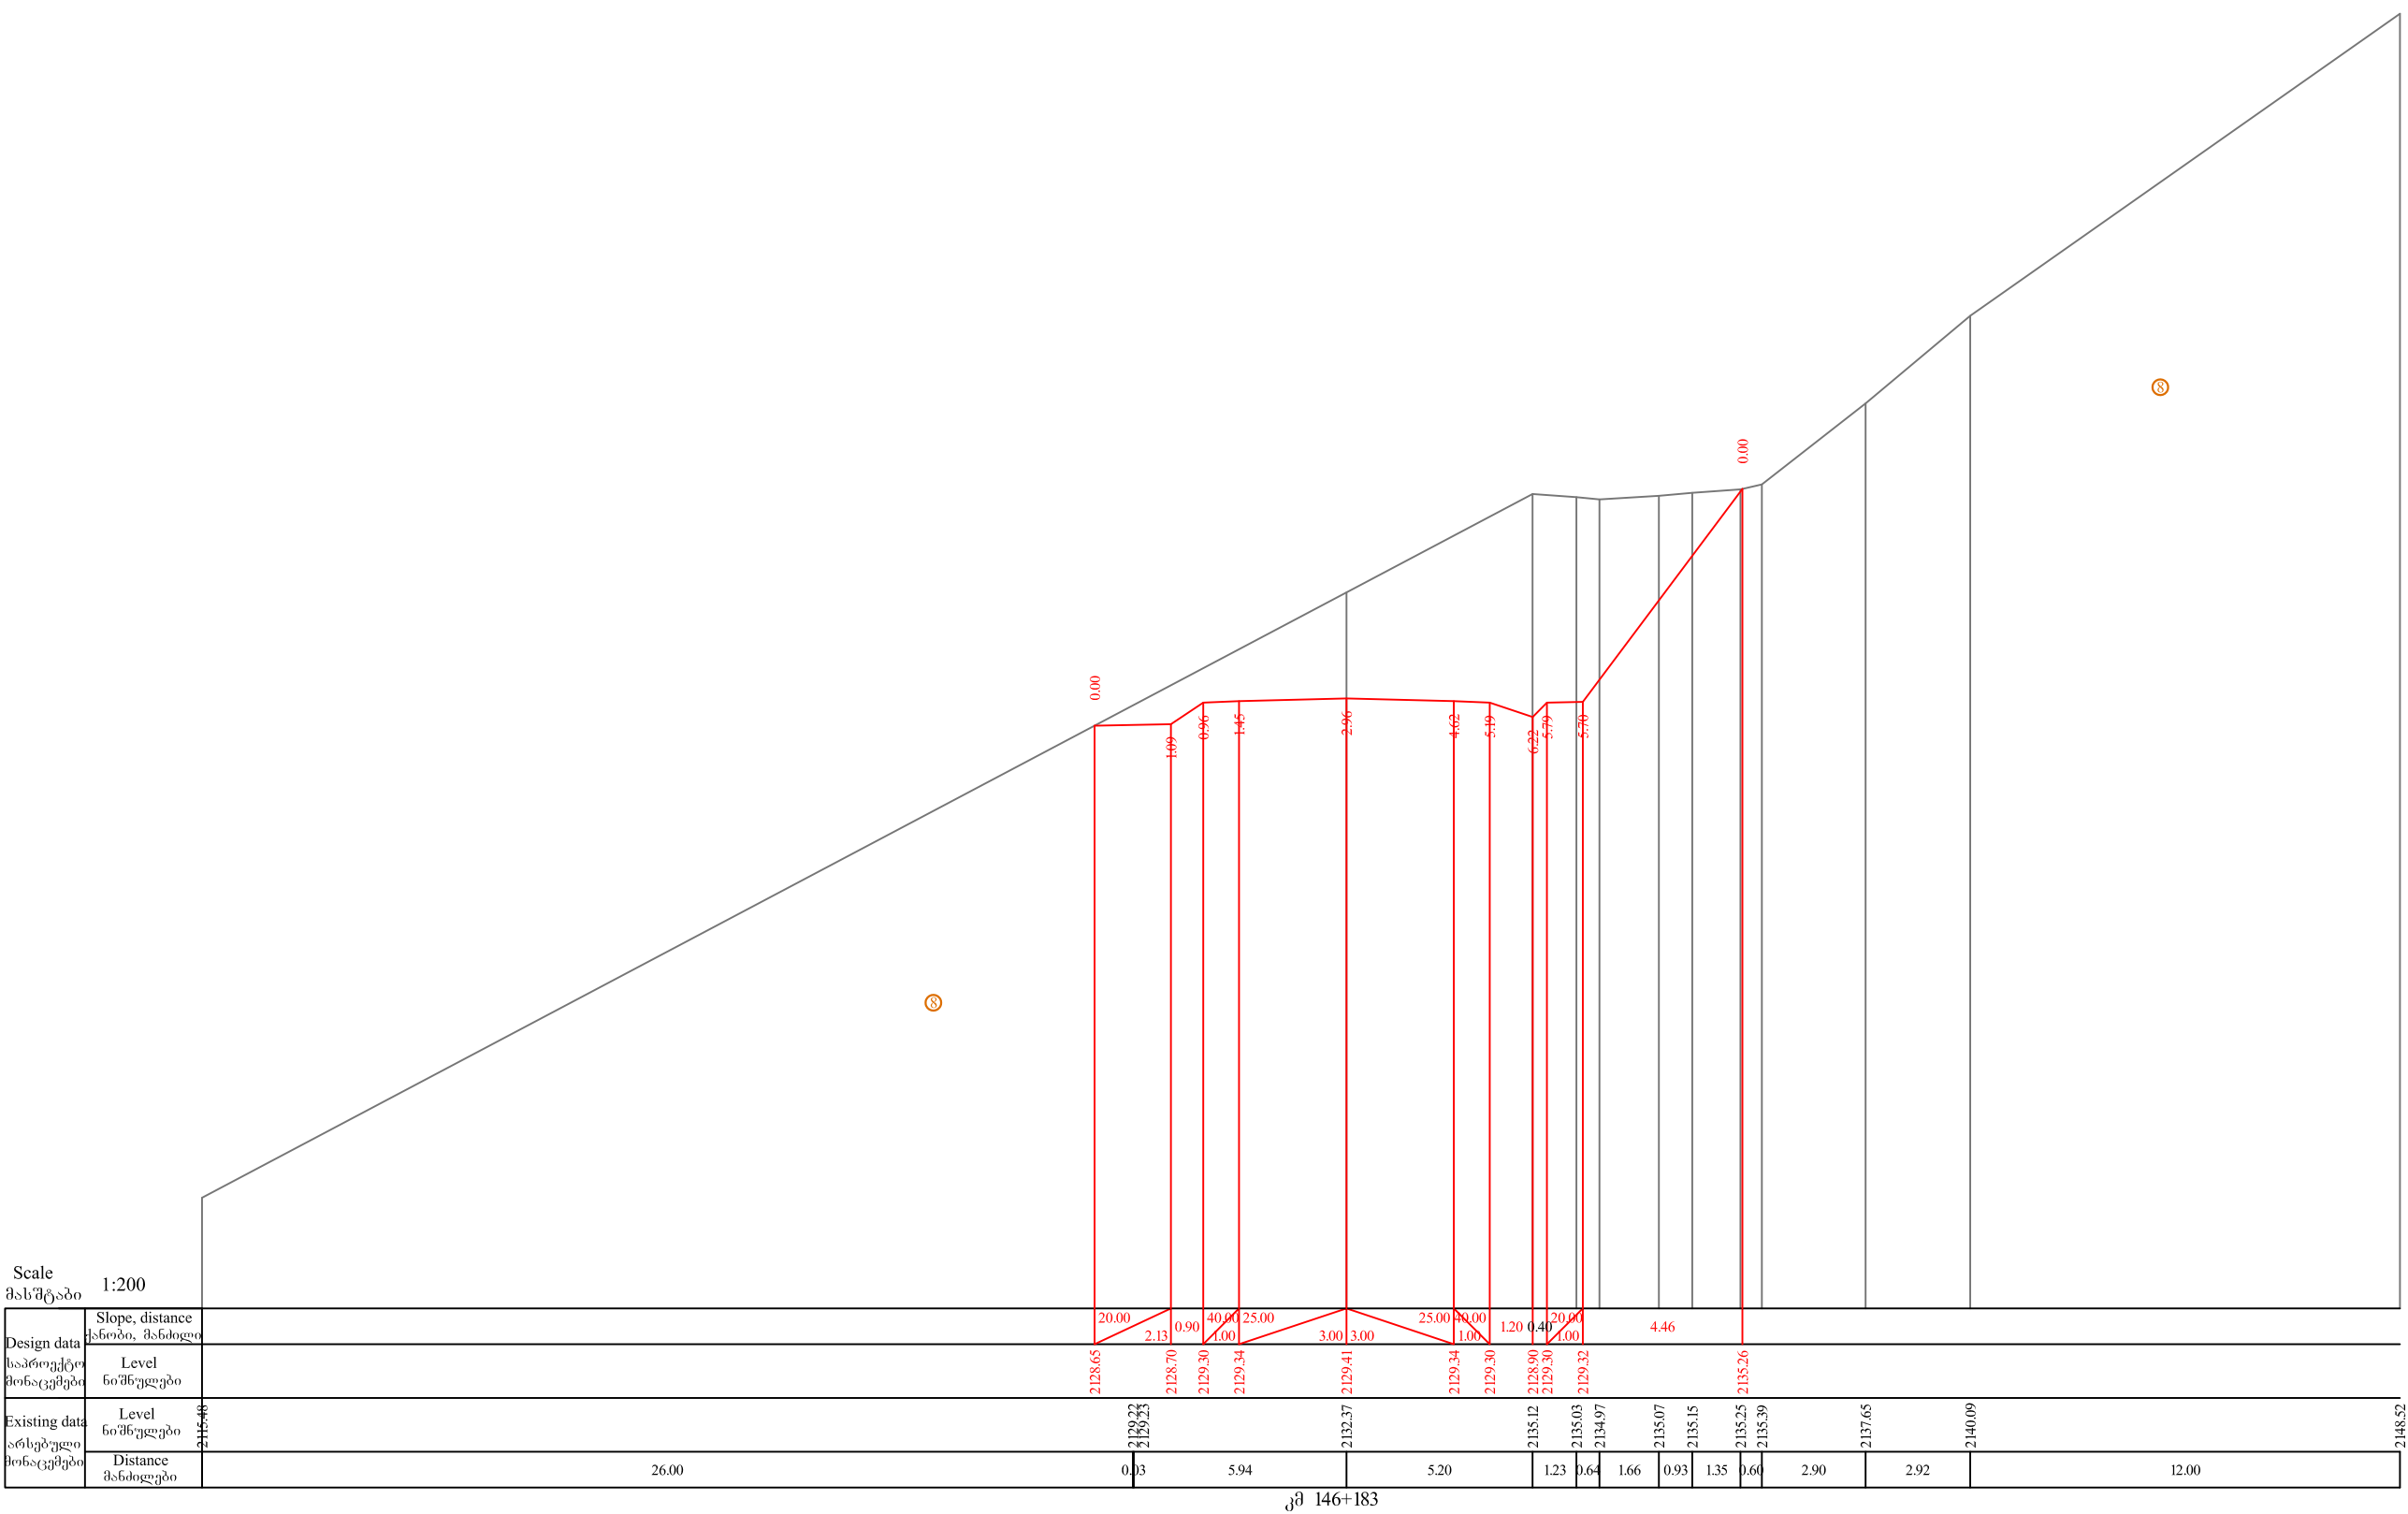
| | №1 - 349 |

Ⓢ - ტლანქად დამრგვალებული მსხვილი კაჭარ-კენჭნარი, დიდი ზომის (1-5მ) ღოდების ჩანართებით, ხრეშისა და თიხნარის შემაჯვებელი (ფლუვიურ-გლაციური-ჩგQIII)

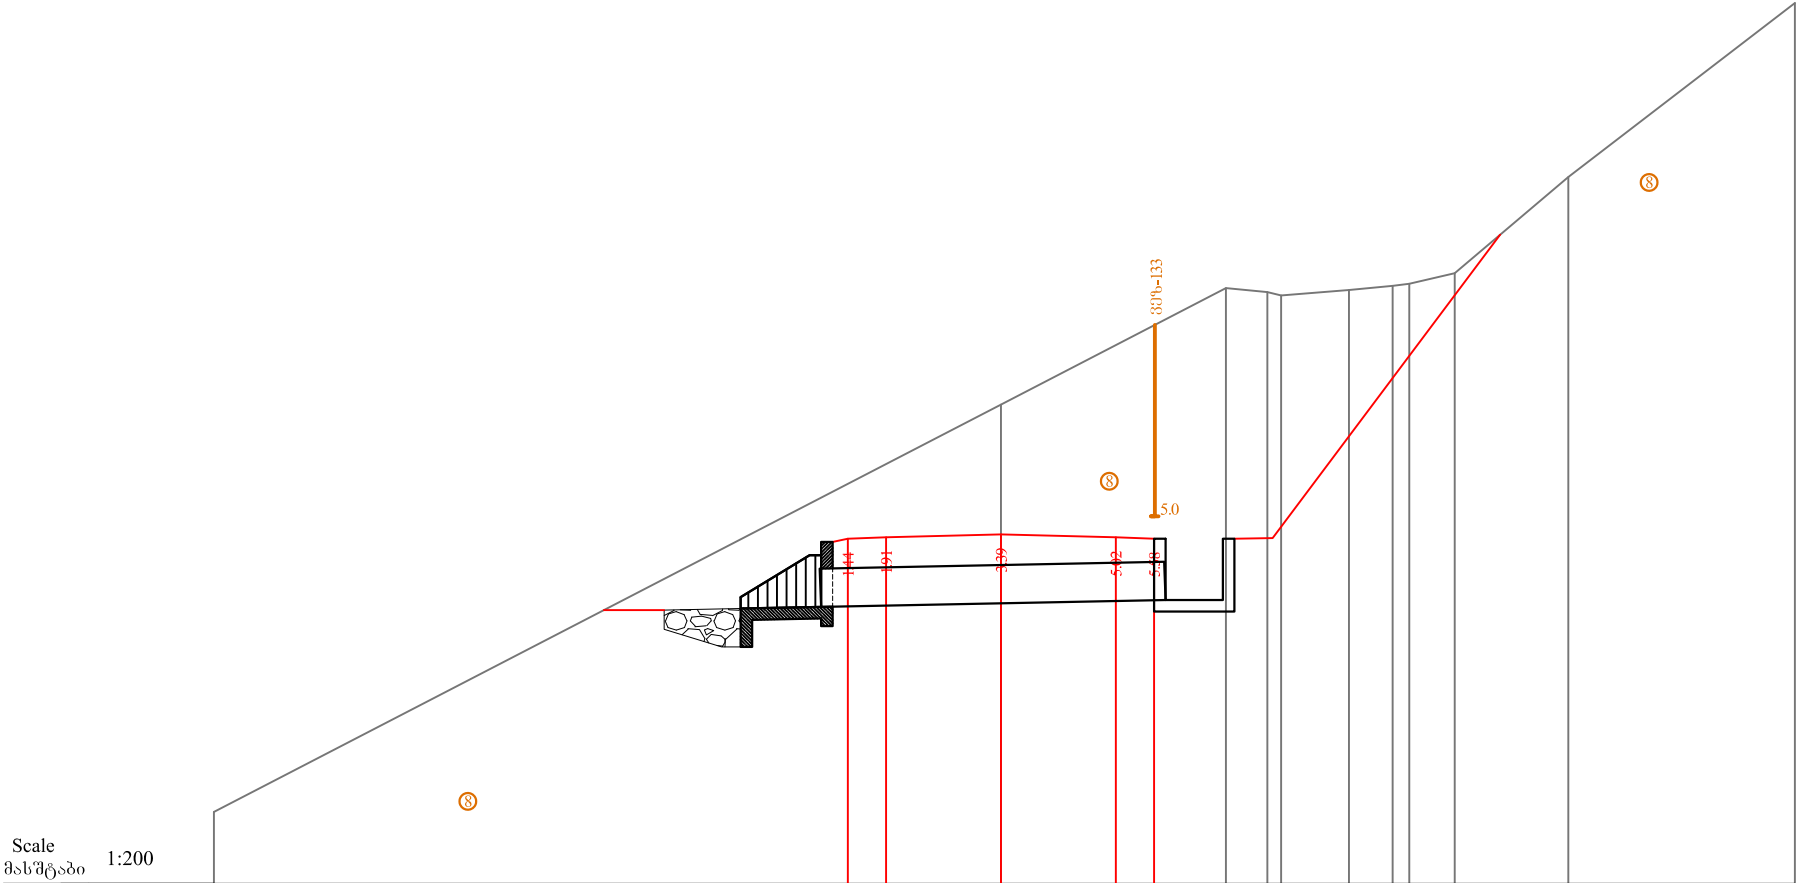
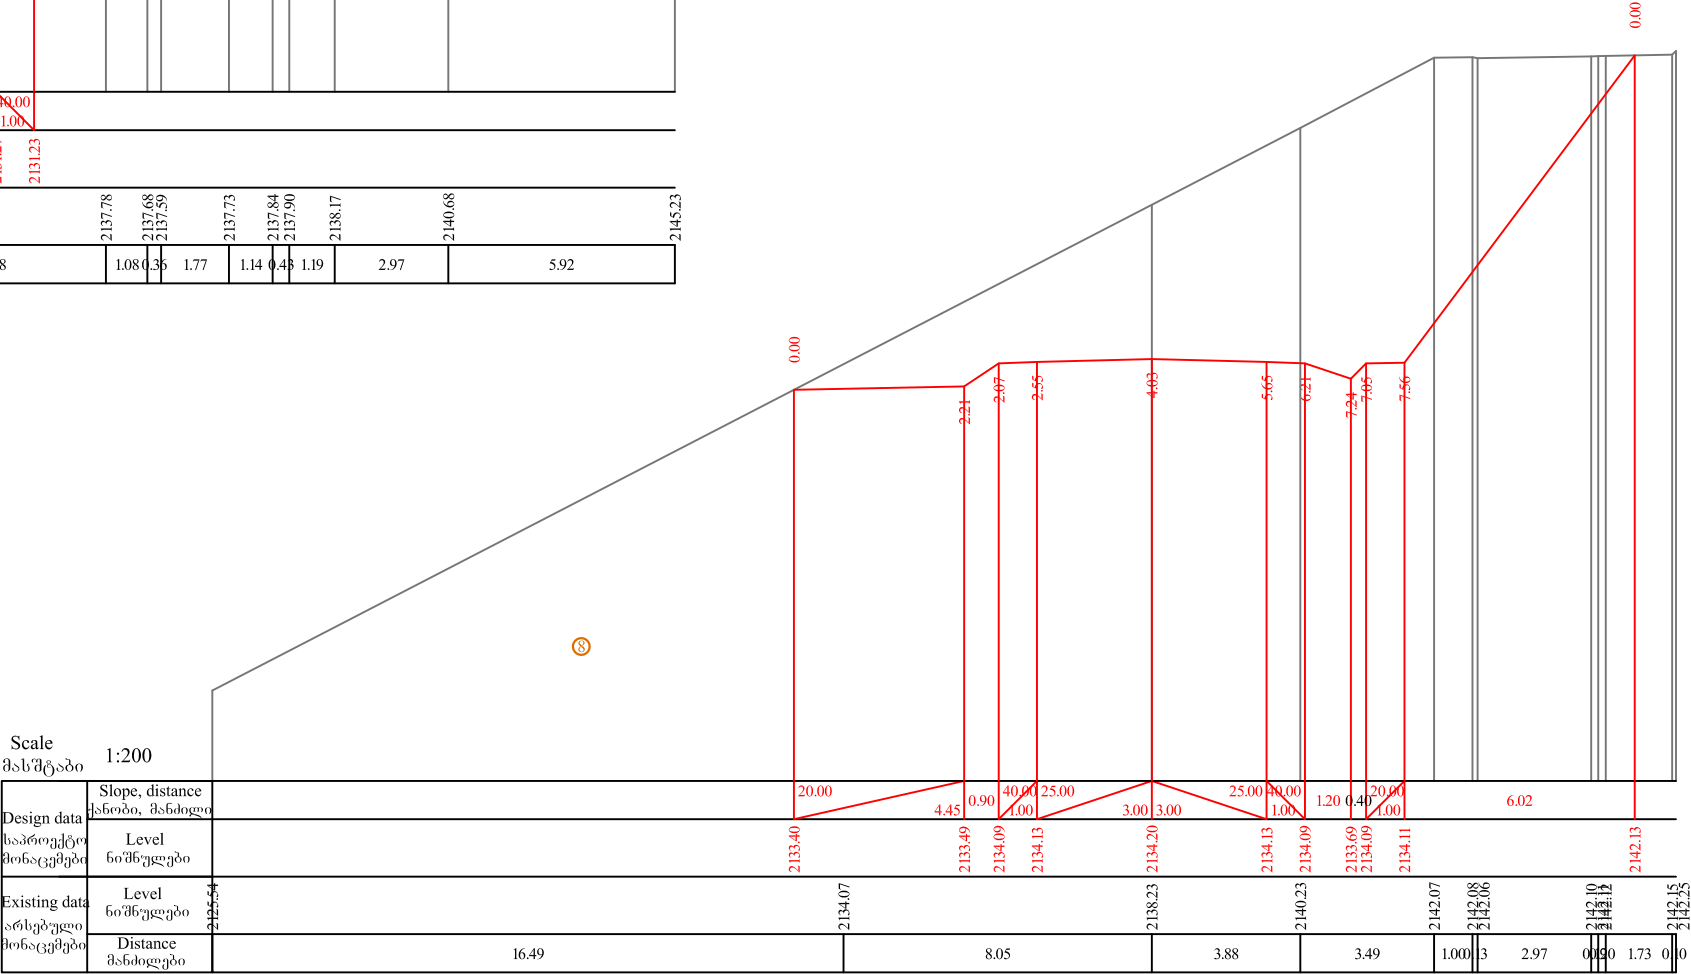
| | №1 - 350 |

კმ 146+200

კმ 146+225

Ⓢ - ტელეკად დამრგვალებული მსხვილი კაჟარ-კენჭნარი, დიდი ზომის (1-5მ) დოდეგის ჩანარებით, ხრეშისა და თიხნარის შემაგებლებით (ფლუვიურ-გლაციური-ცQIII)

| განვით პრეზილი<br>კმ 146+200 - კმ 146+225 | ნახაზი: |

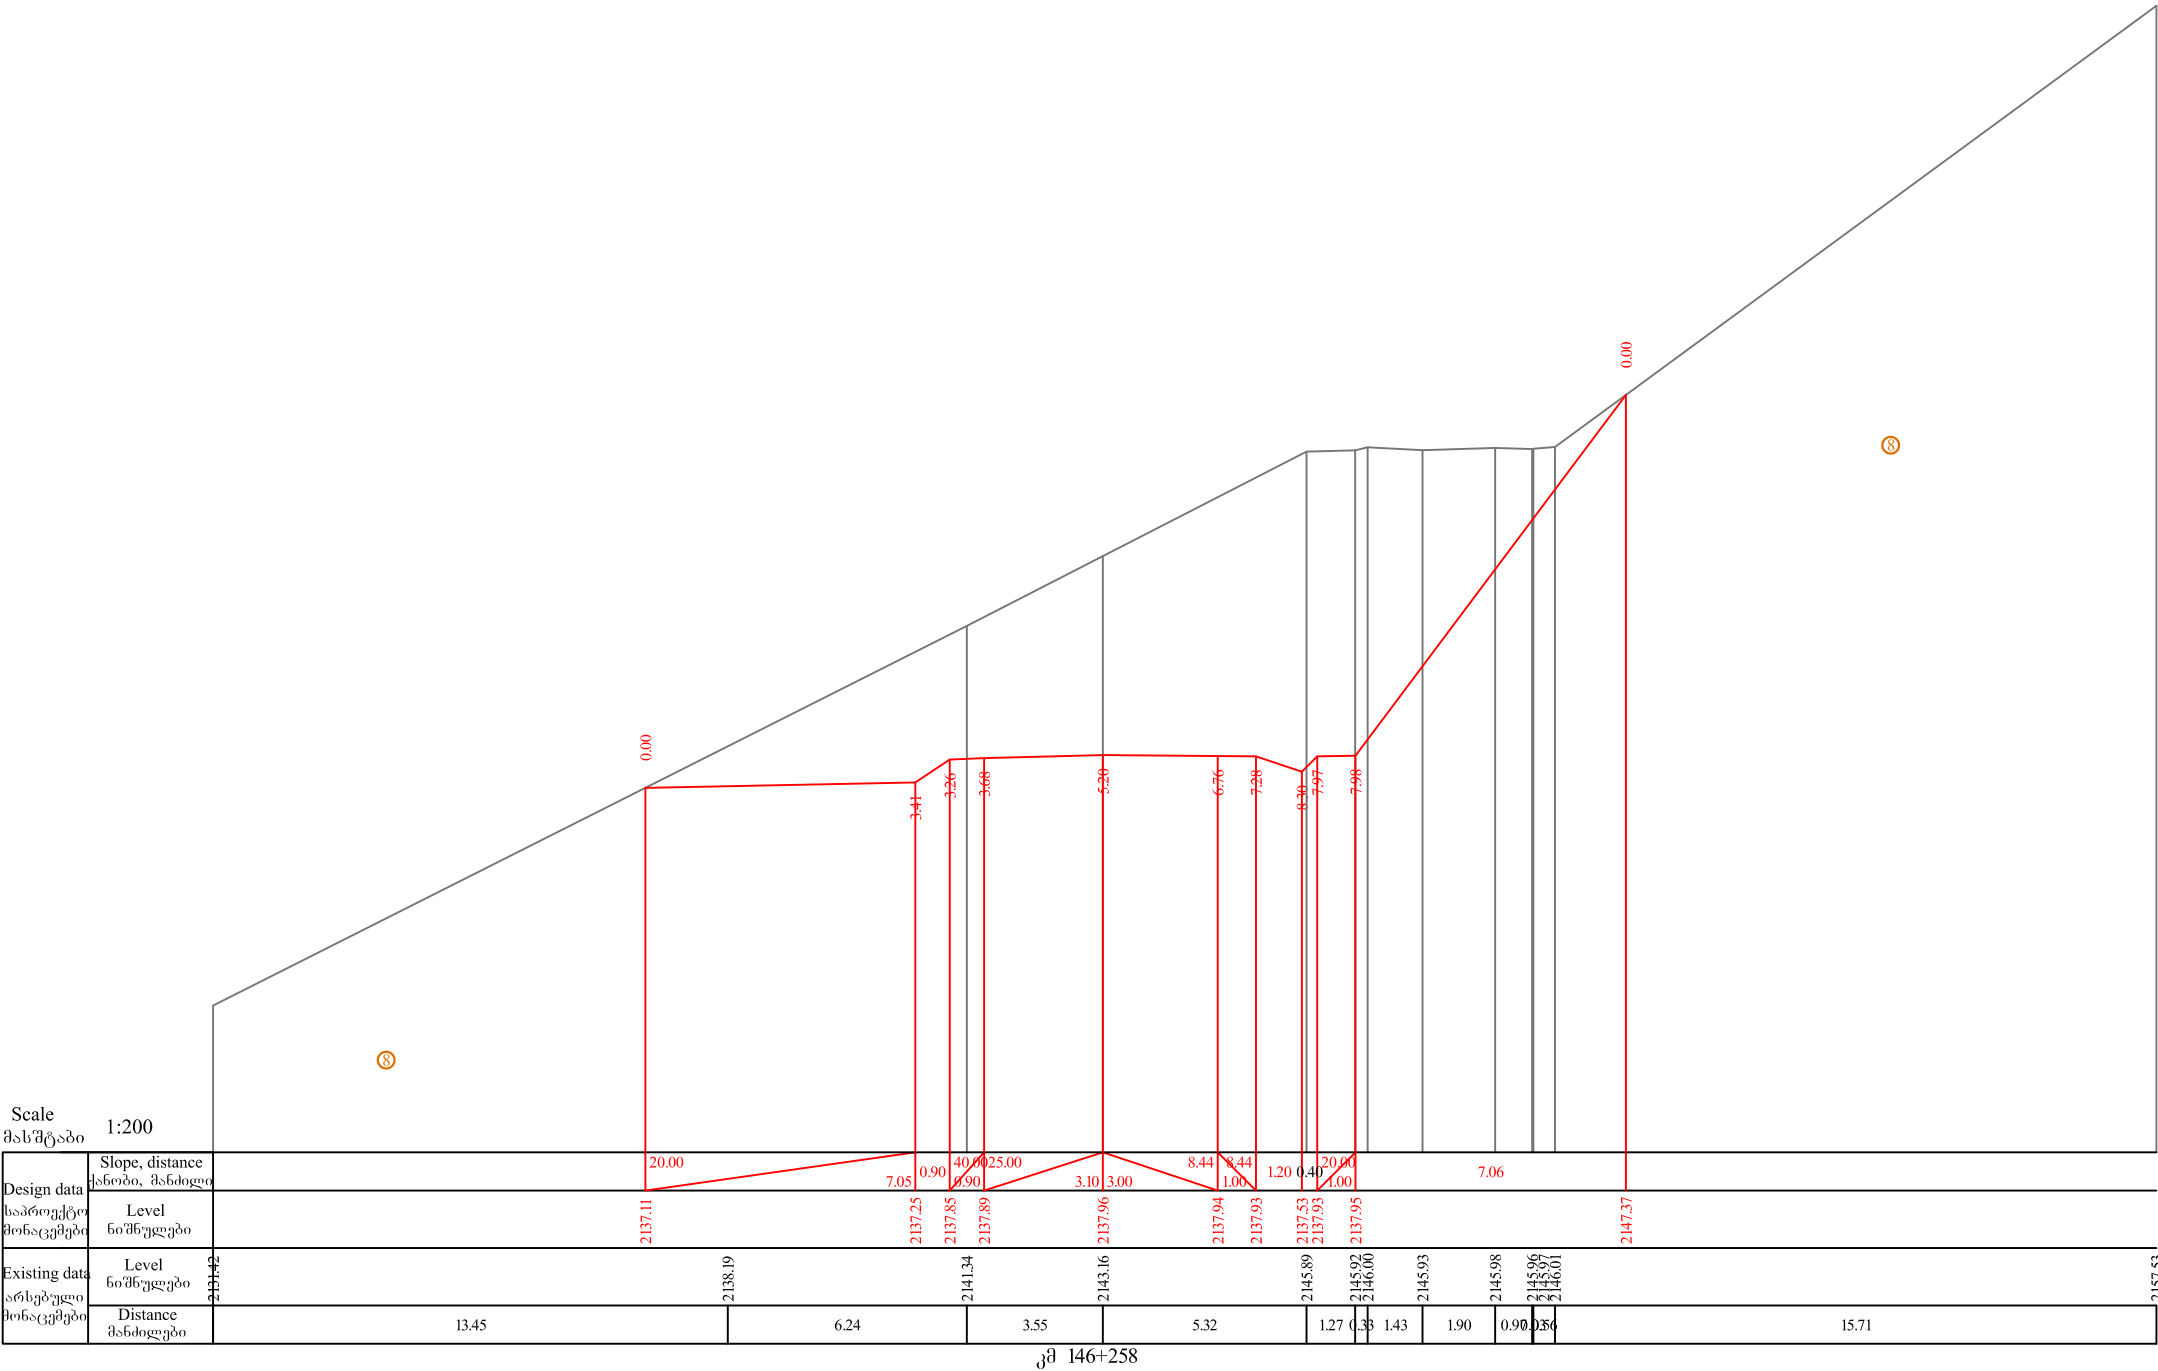
| | №1 - 351 |

Ⓢ - ტლანქად დამრგვალებული მსხვილი კაპარ-კენჭნარი, დიდი ზომის (1-5მ) ღოდების ჩანართებით, ხრეშისა და თიხნარის შემაგებლით (ფლუვიურ-გლაციური-ფეQIII)

| განვი პრუფილი<br>კმ 146+258 | ნახაზი: |

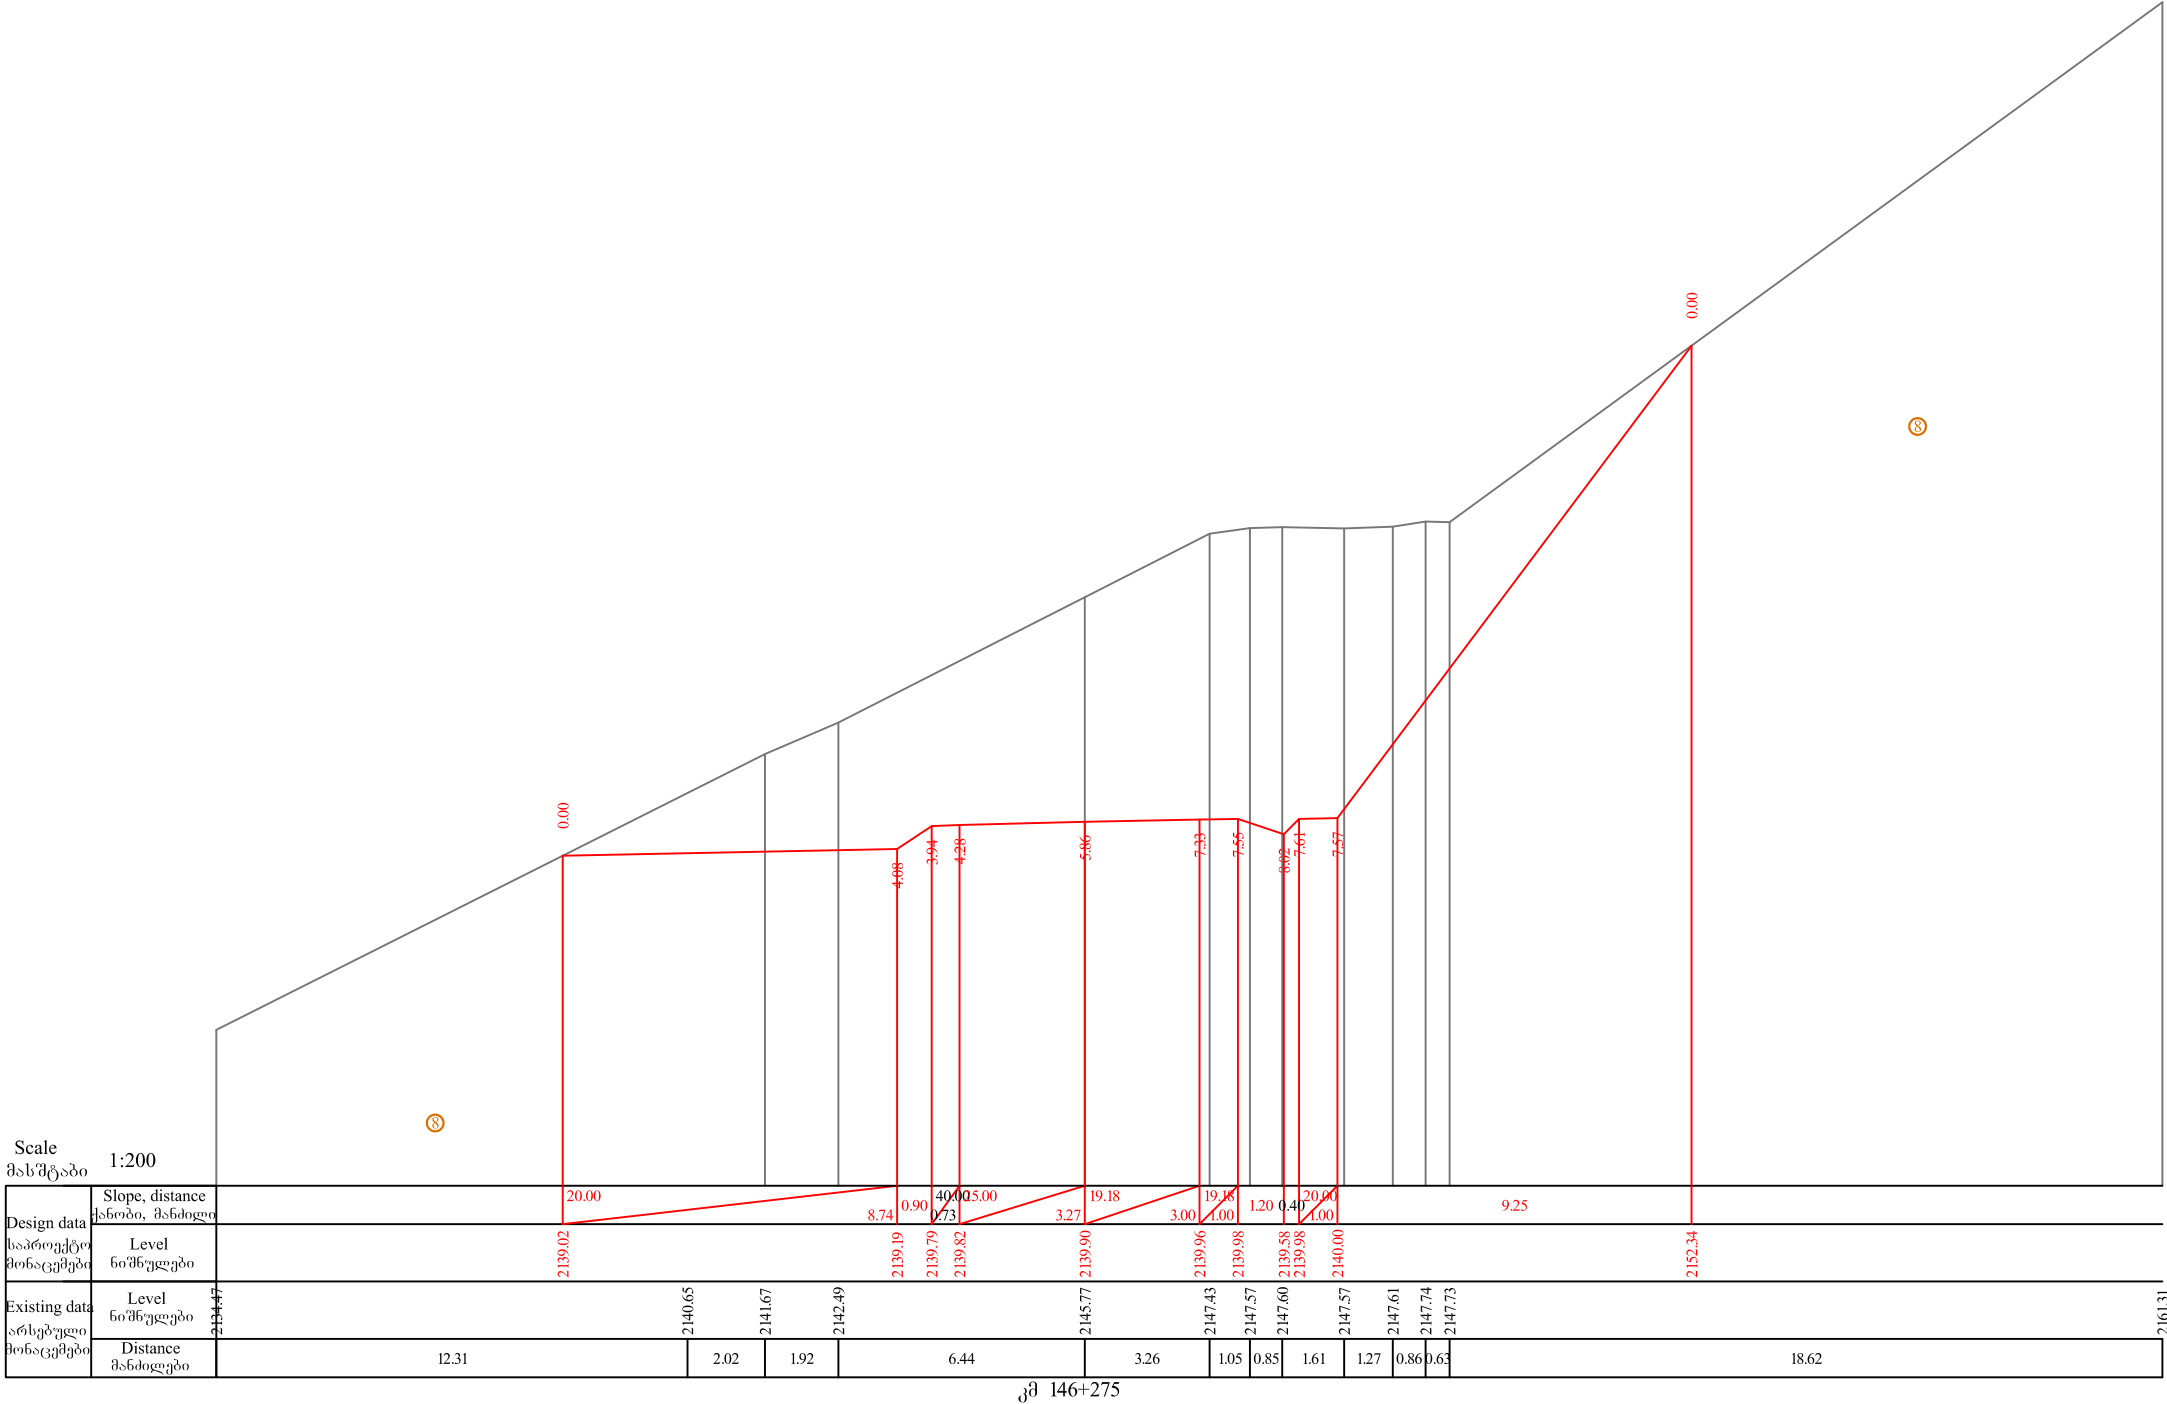
| | №1 - 352 |

Ⓢ - ტლანქად დამრგვალებული მსხვილი კაჟარ-კენჭნარი, დიდი ზომის (1-5მ) ღოდების ჩანარებით, ხრეშისა და თიხნარის შეგუბებით (ფლუვიურ-გლაციური-ნეოგენი)

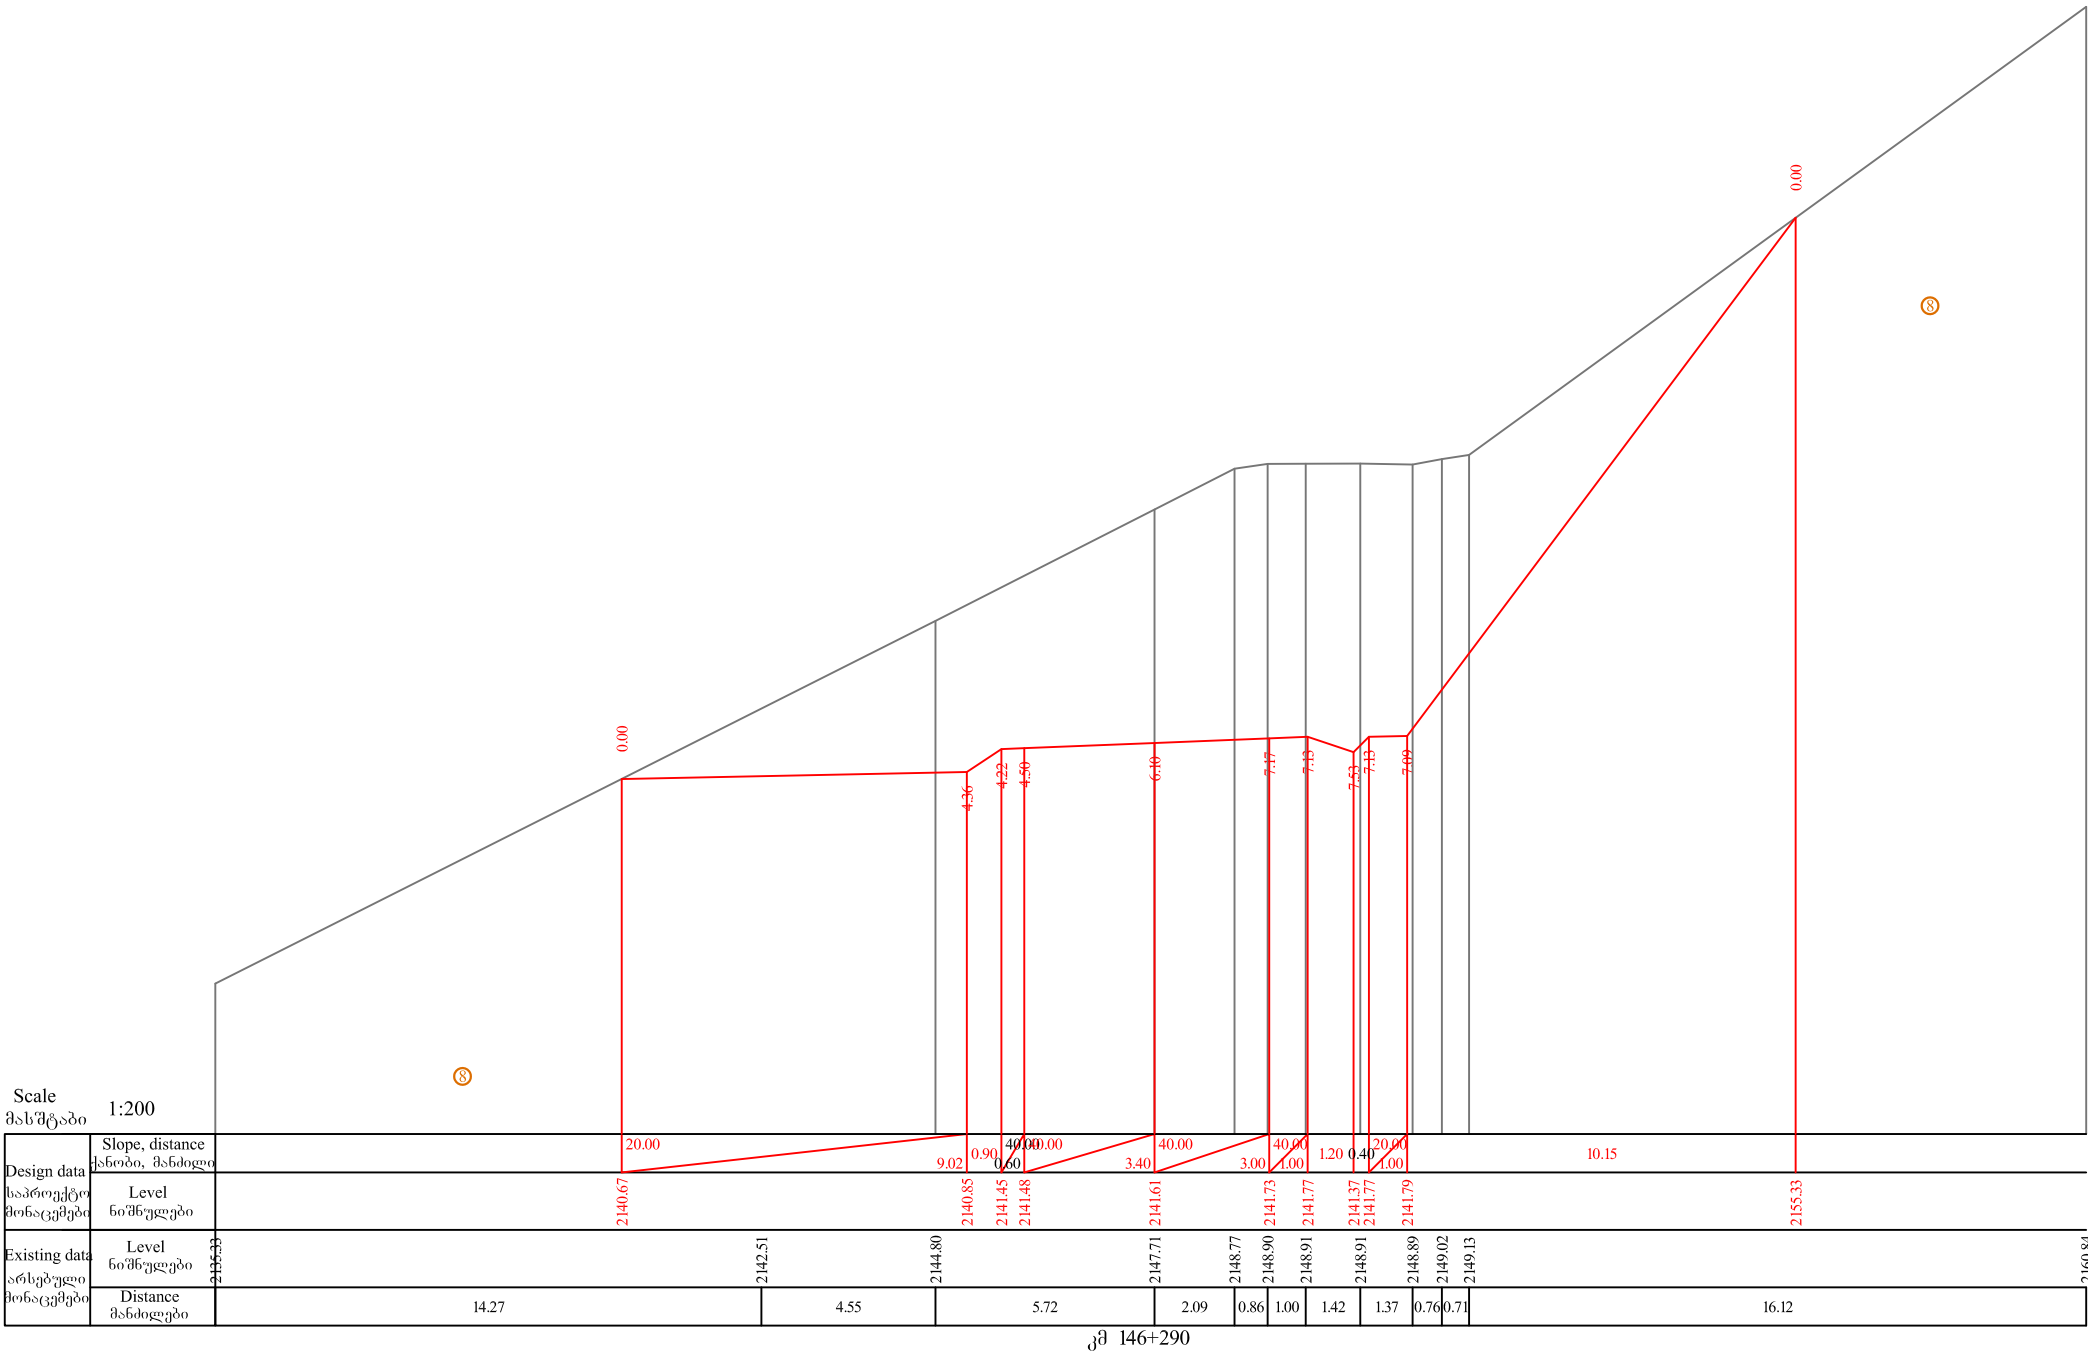
| | №1 - 353 |

Ⓢ - ტლანქად დამრგვალებული მსხვილი კაჭარ-კენჭნარი, დიდი ზომის (1-5მ) ღოდების ჩანართებით, სრეშისა და თიხნარის შემაჯავებლით (ფლუვიურ-გლაციური-ჩგQIII)

| განვი პროფილი<br>კმ 146+290 | ნახაზი: |
