შიდასახელმწიფოებრივი მნიშვნელობის ქუთაისი(წყალტუბოს  
ბაღასახვევი) - წყალტუბო - ცაგერო - ლენტეხი - ლასდიღის  
საავტომობილო გზის  
კმ137+330-კმ150+750 მონაკვეთის სარეაბილიტაციო სამუშაოები

ბანოში პროექტი

ოქტომბერი, 2018

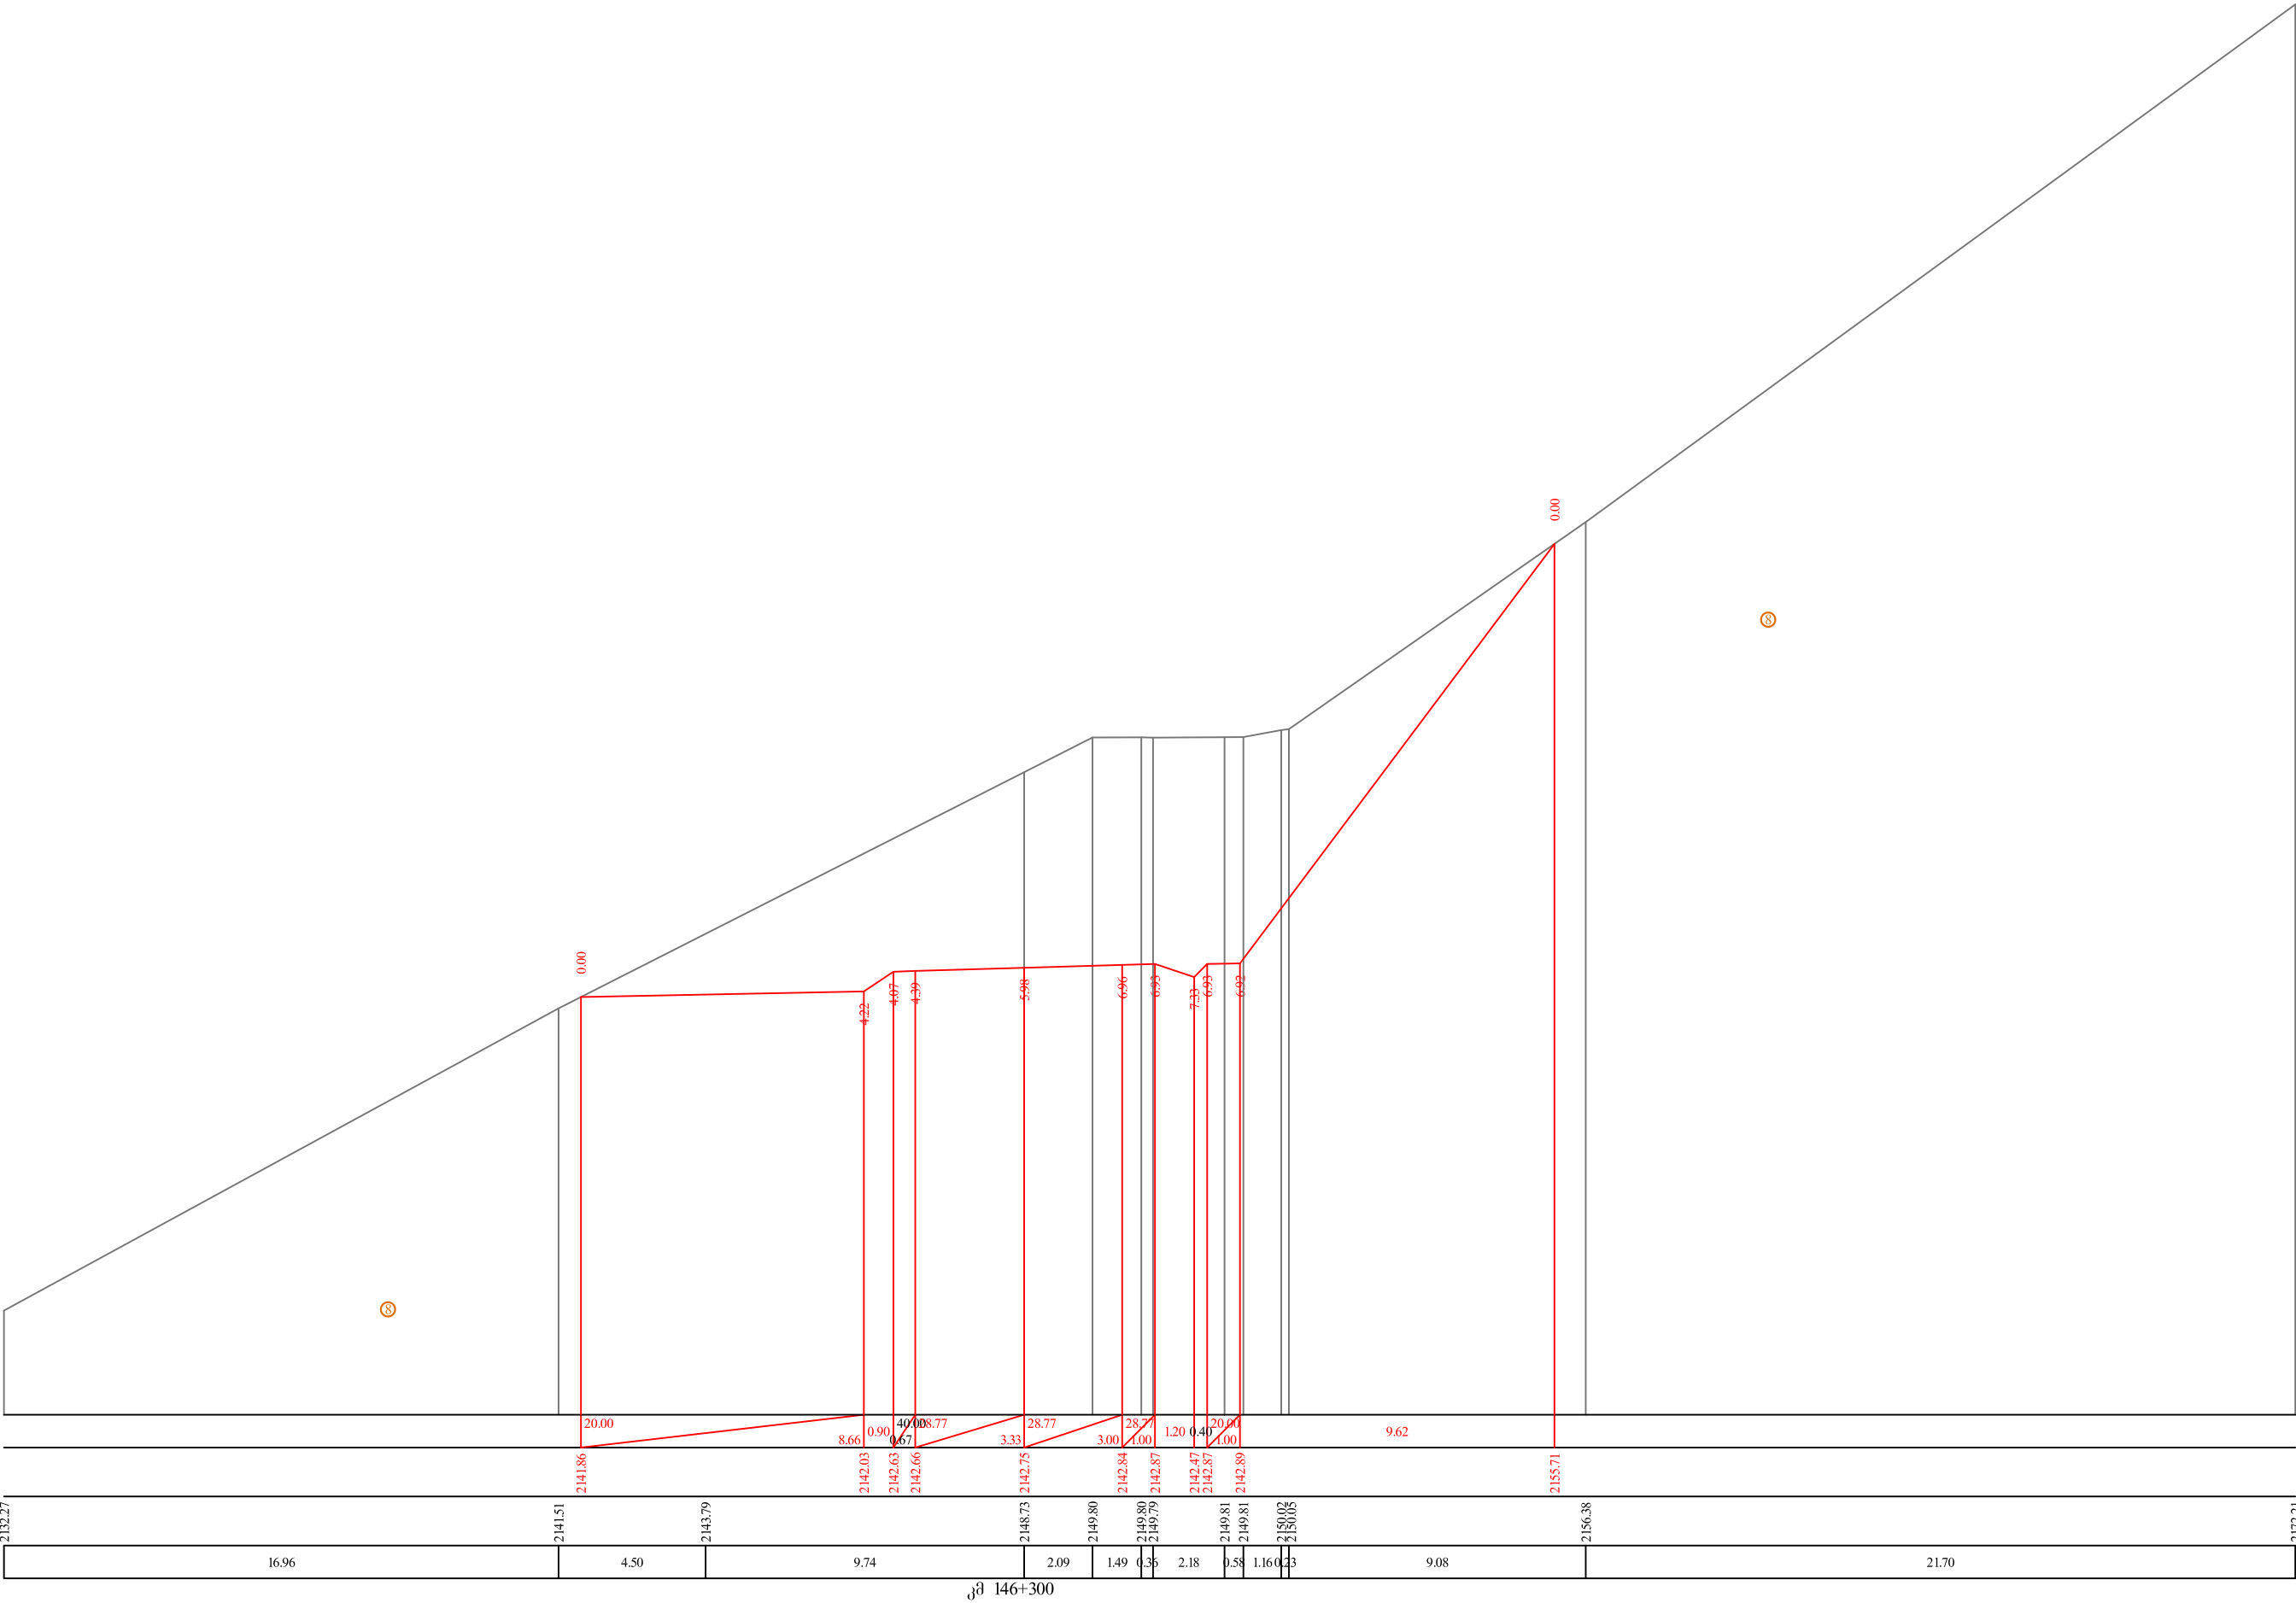
| | №1 - 354 |

Ⓢ - ტლანქად დამრგვალებული მსხვილი კაჟარ-კენჭნარი, დიდი ზომის (1-5მ) ღოდების ჩანართებით, სრუშისა და თიხნარის შემავსებლით (ფლუვიურ-გლაციაური-ფტო)

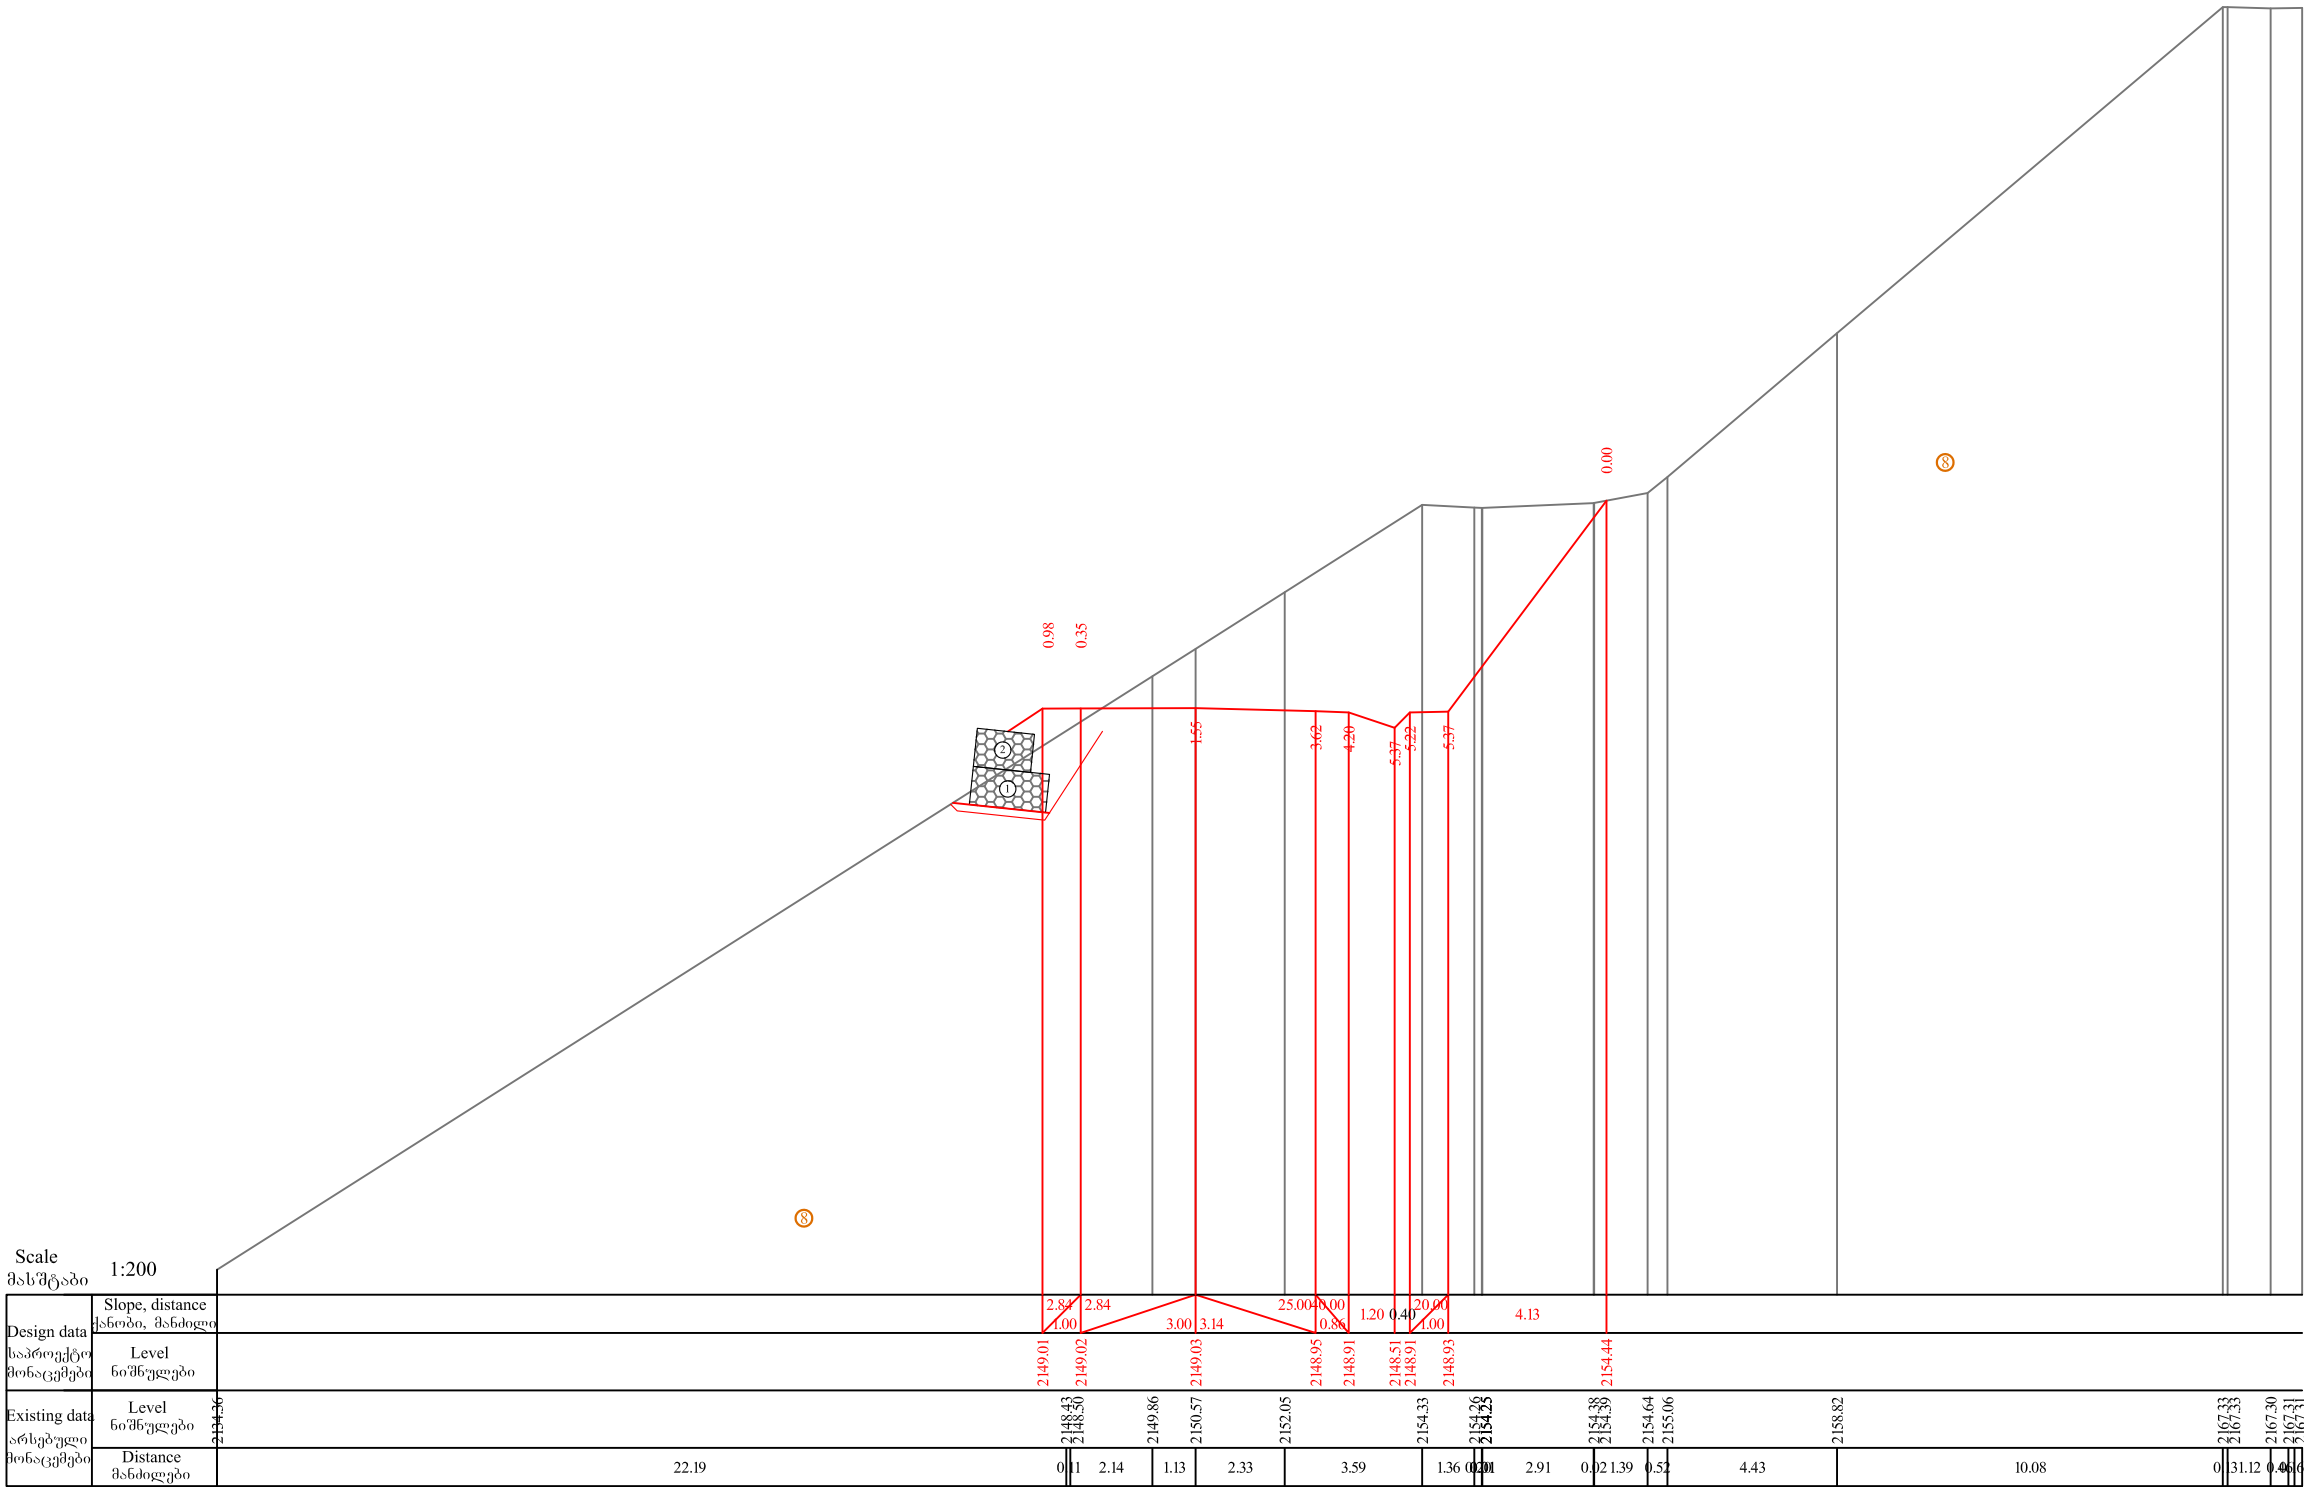
| | №1 - 357 |

გეოლოგია: - ტელეკად დამრგვალებული მსხვილი კაჭარ-კენჭნარი, დიდი ზომის (1-5მ) დოდეგის ჩანართებით, ხრეშისა და თიხნარის შემავსებლით (ფლუვიურ-გლაციური-ნეოგენური)

| განვი პრევილი<br>კმ 146+355 | ნახაზი: |

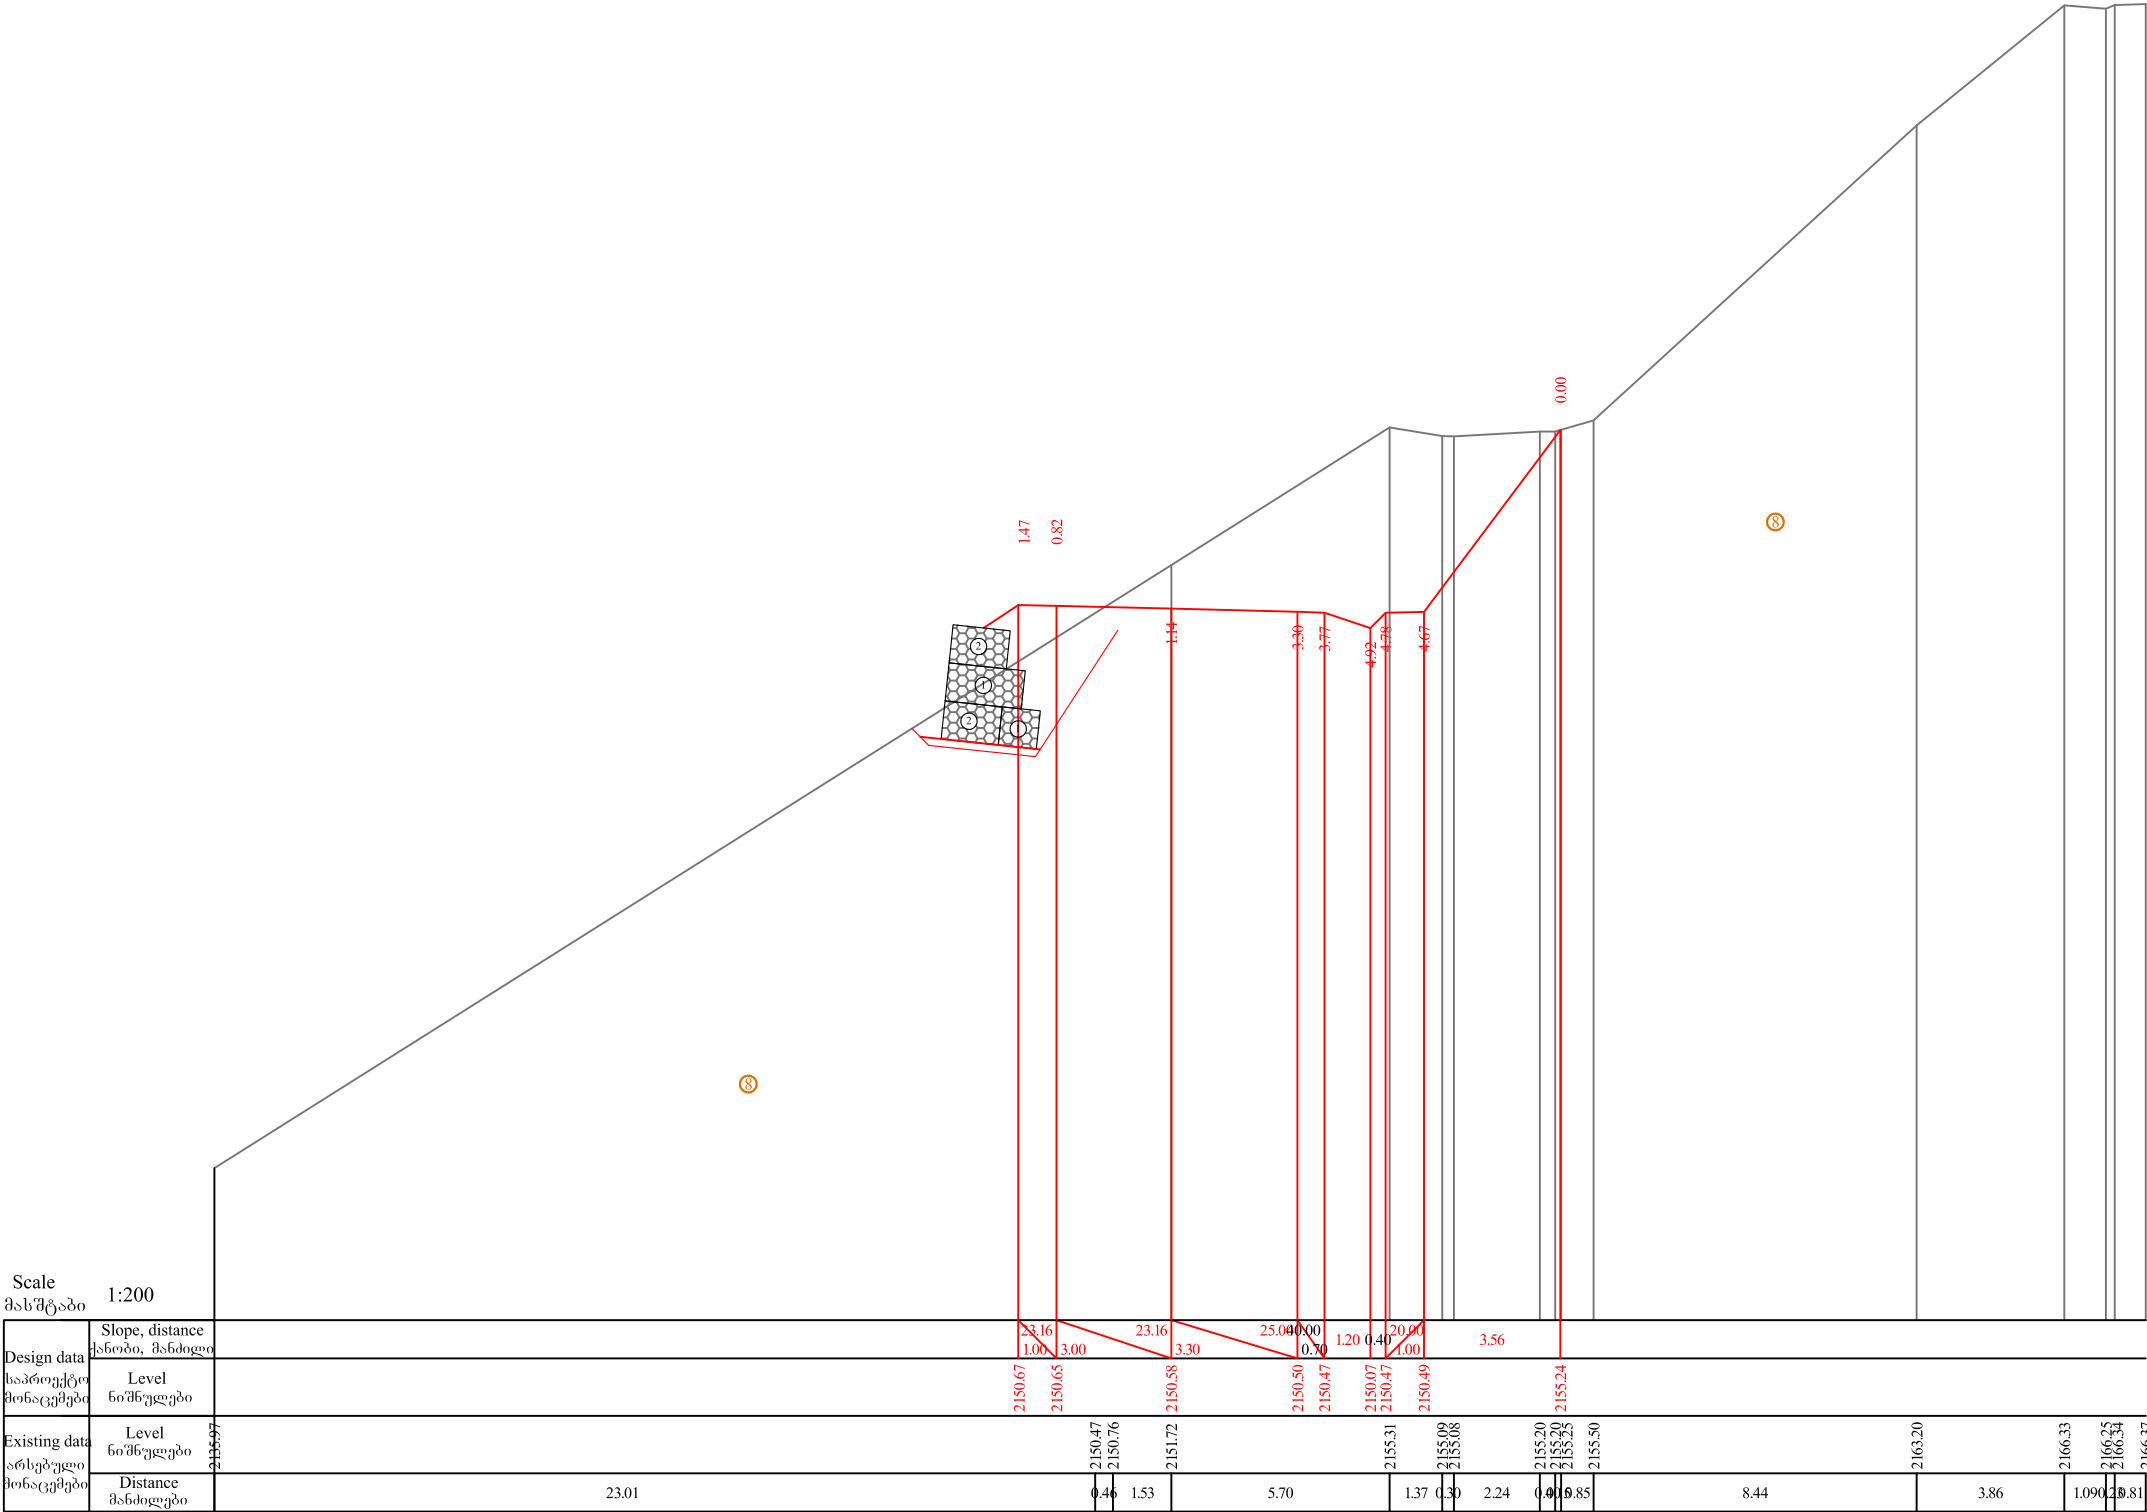
| | №1 - 358 |

⊗ - ტლანქად დამრგვალებული მსხვილი კაპარ-კენჭნარი, დიდი ზომის (1-5მ) ღოდების ჩანართებით, ხრეშისა და თიხნარის შემაგებლით (ფლუვიურ-გლაციური-ჩგQIII)

| განვი პროფილი<br>კმ 146+369 | ნახაზი: |

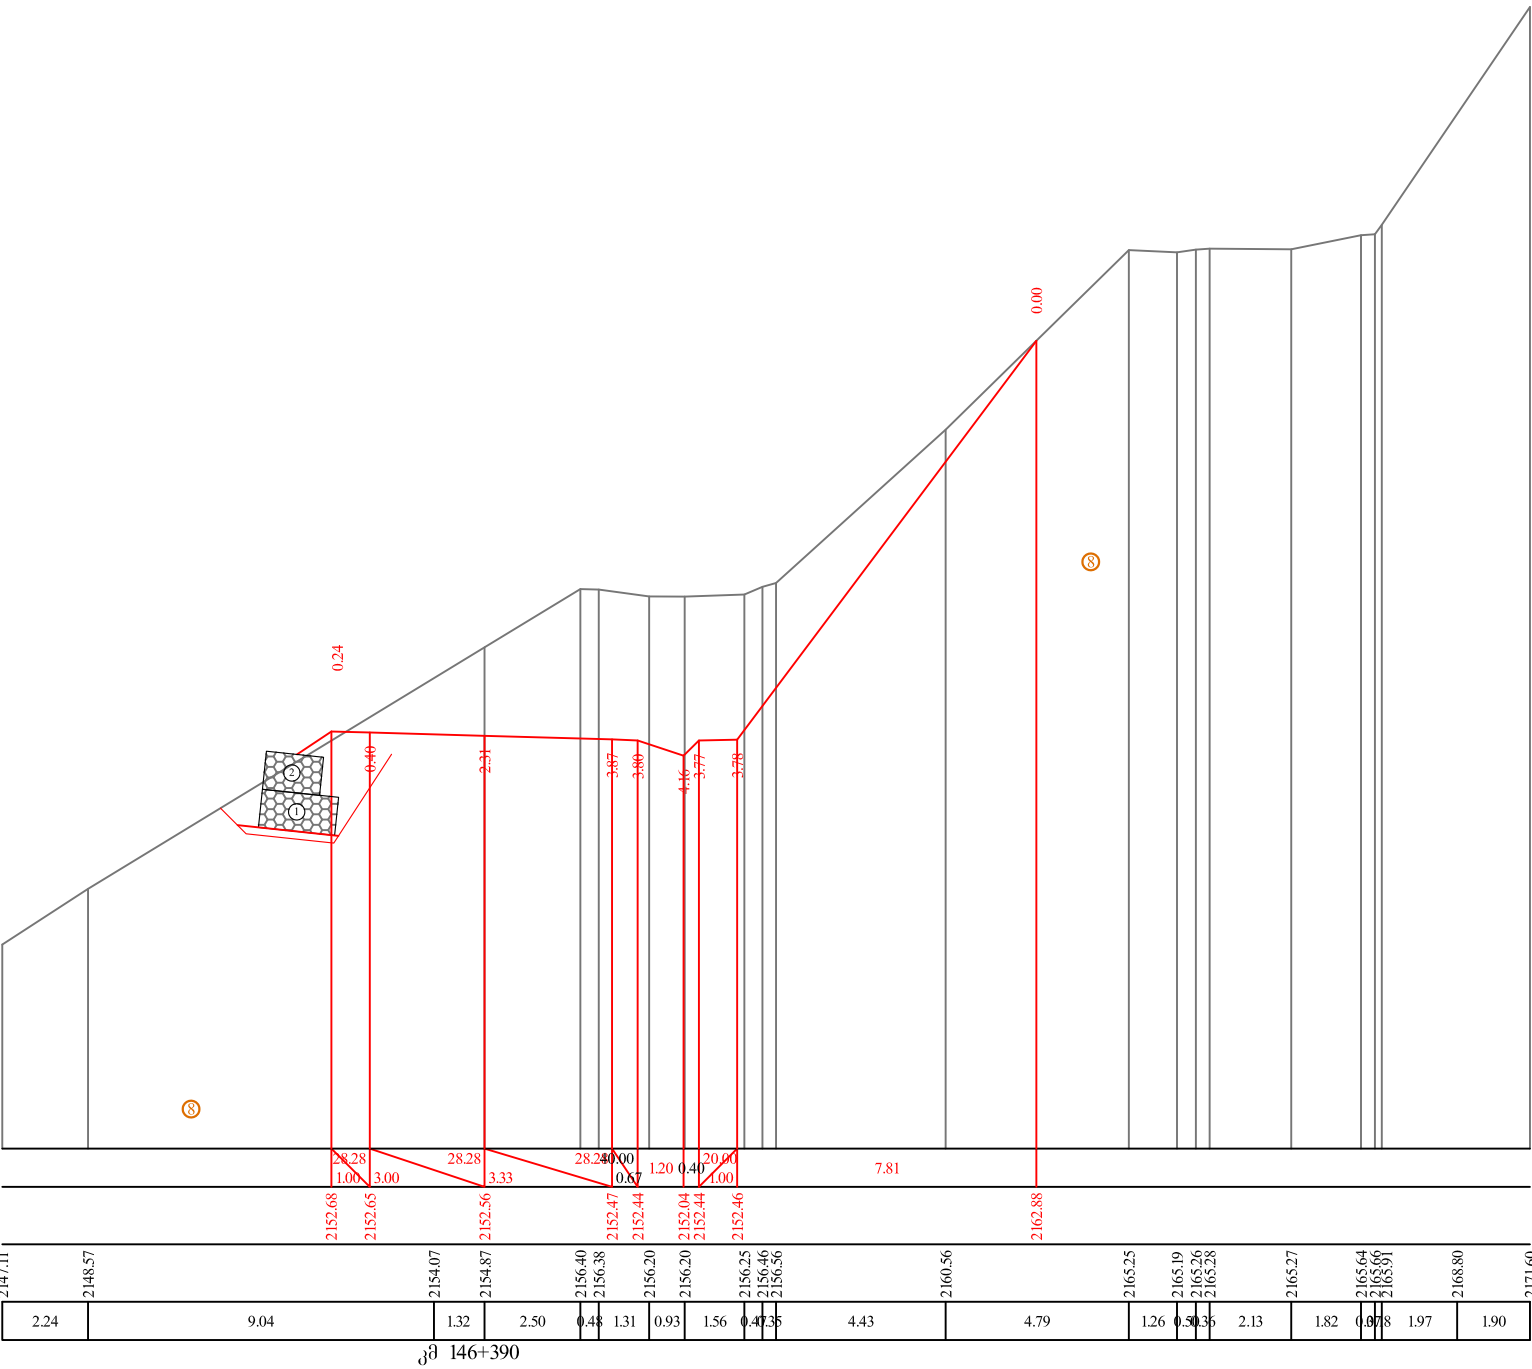
| | №1 - 360 |

გეოლოგია: ⑧ - ტლანკად დამრგვალებული მსხვილი კაჟარ-კენჭნარი, დიდი ზომის (1-5მ) ღოდების ჩანარებოთ, სრეშისა და თიხნარის შემავსებლით (ფლუვიურ-გლაციური-ფტლ)

| განვი პროფილი<br>კმ 146+390 | ნახაზი: |

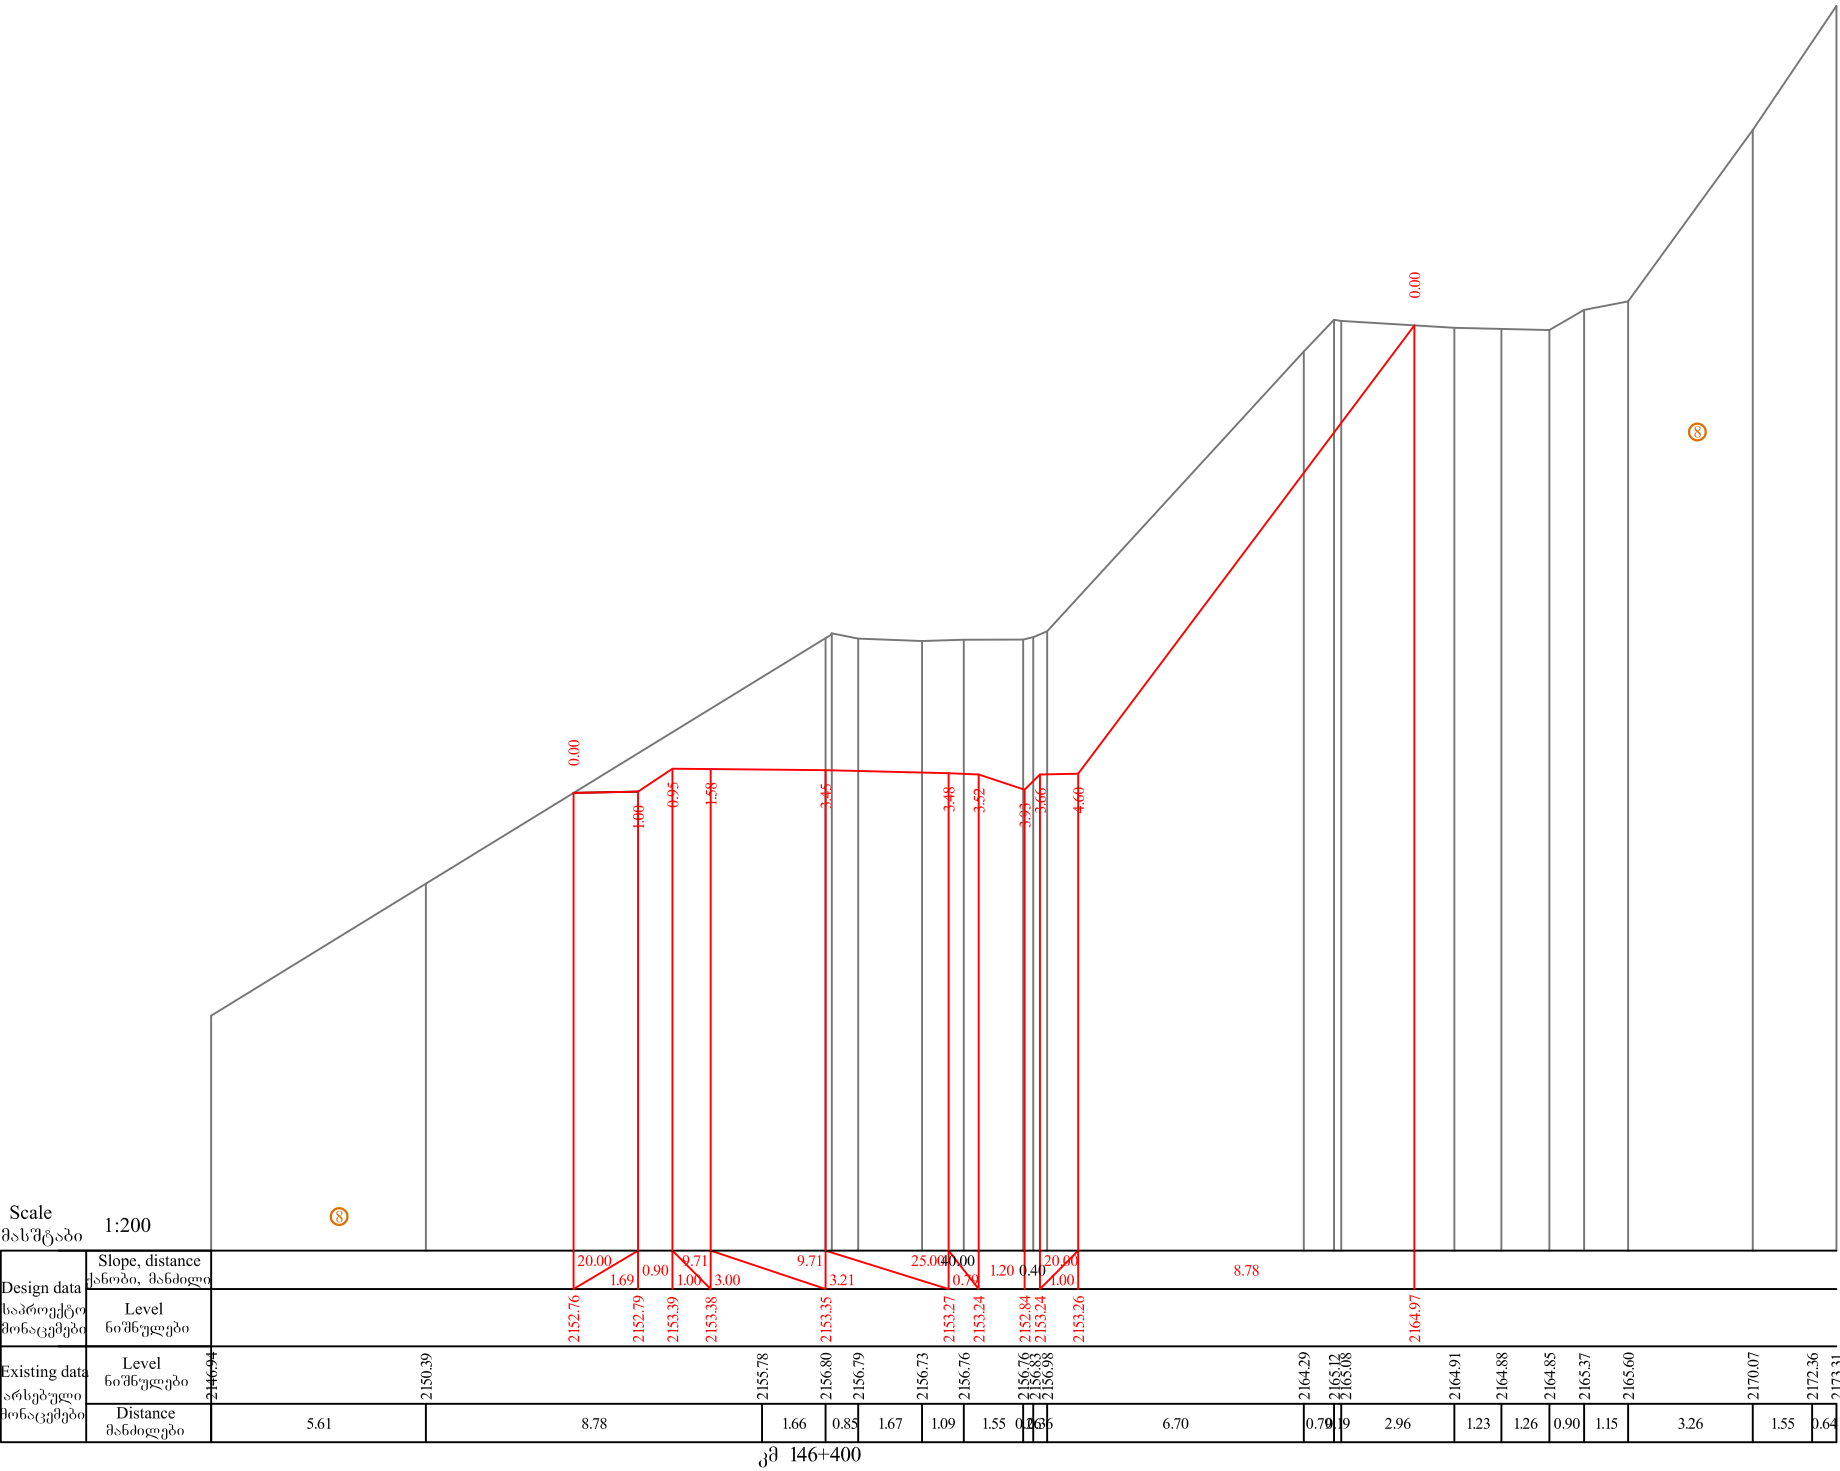
| | №1 - 361 |

⊙ - ტლანკად დამრეკადებული მსხვილი კაპარ-კენჭნარი, დიდი ზომის (1-5მ) ღოდების ჩანარებით, ხრეშისა და თიხნარის შემავსებით (ფლუვიურ-გლაციური-ფტQIII)

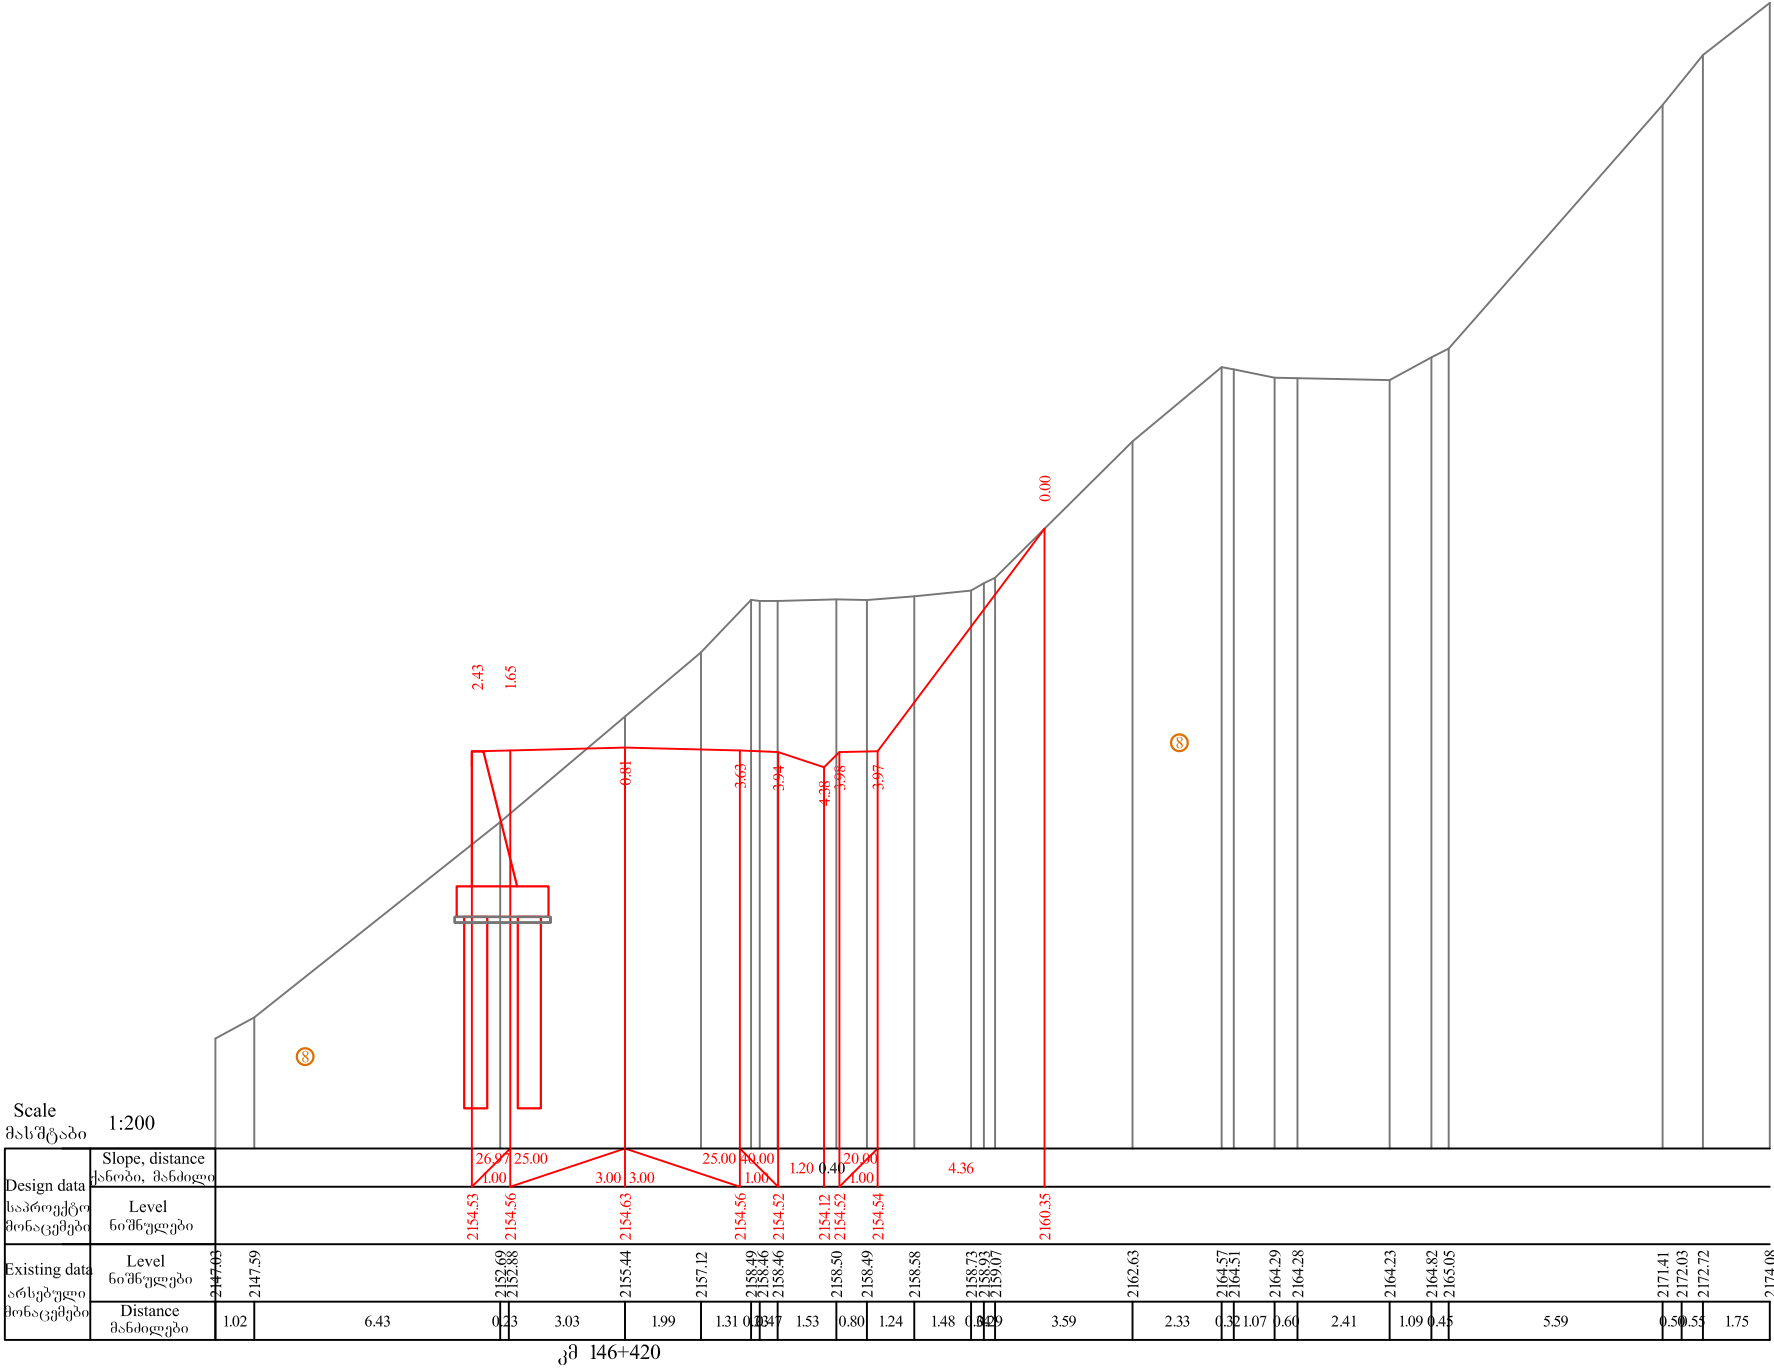
| | №1 - 363 |

⊗ - ტლანქად დამრგვალებული მსხვილი კაჭარ-კენჭნარი, დიდი ზომის (1-5მ) ღოდების ჩანართებით, ხრეშისა და თიხნარის შემაყვებლით (ფლუვიურ-გლაციური-ცQIII)

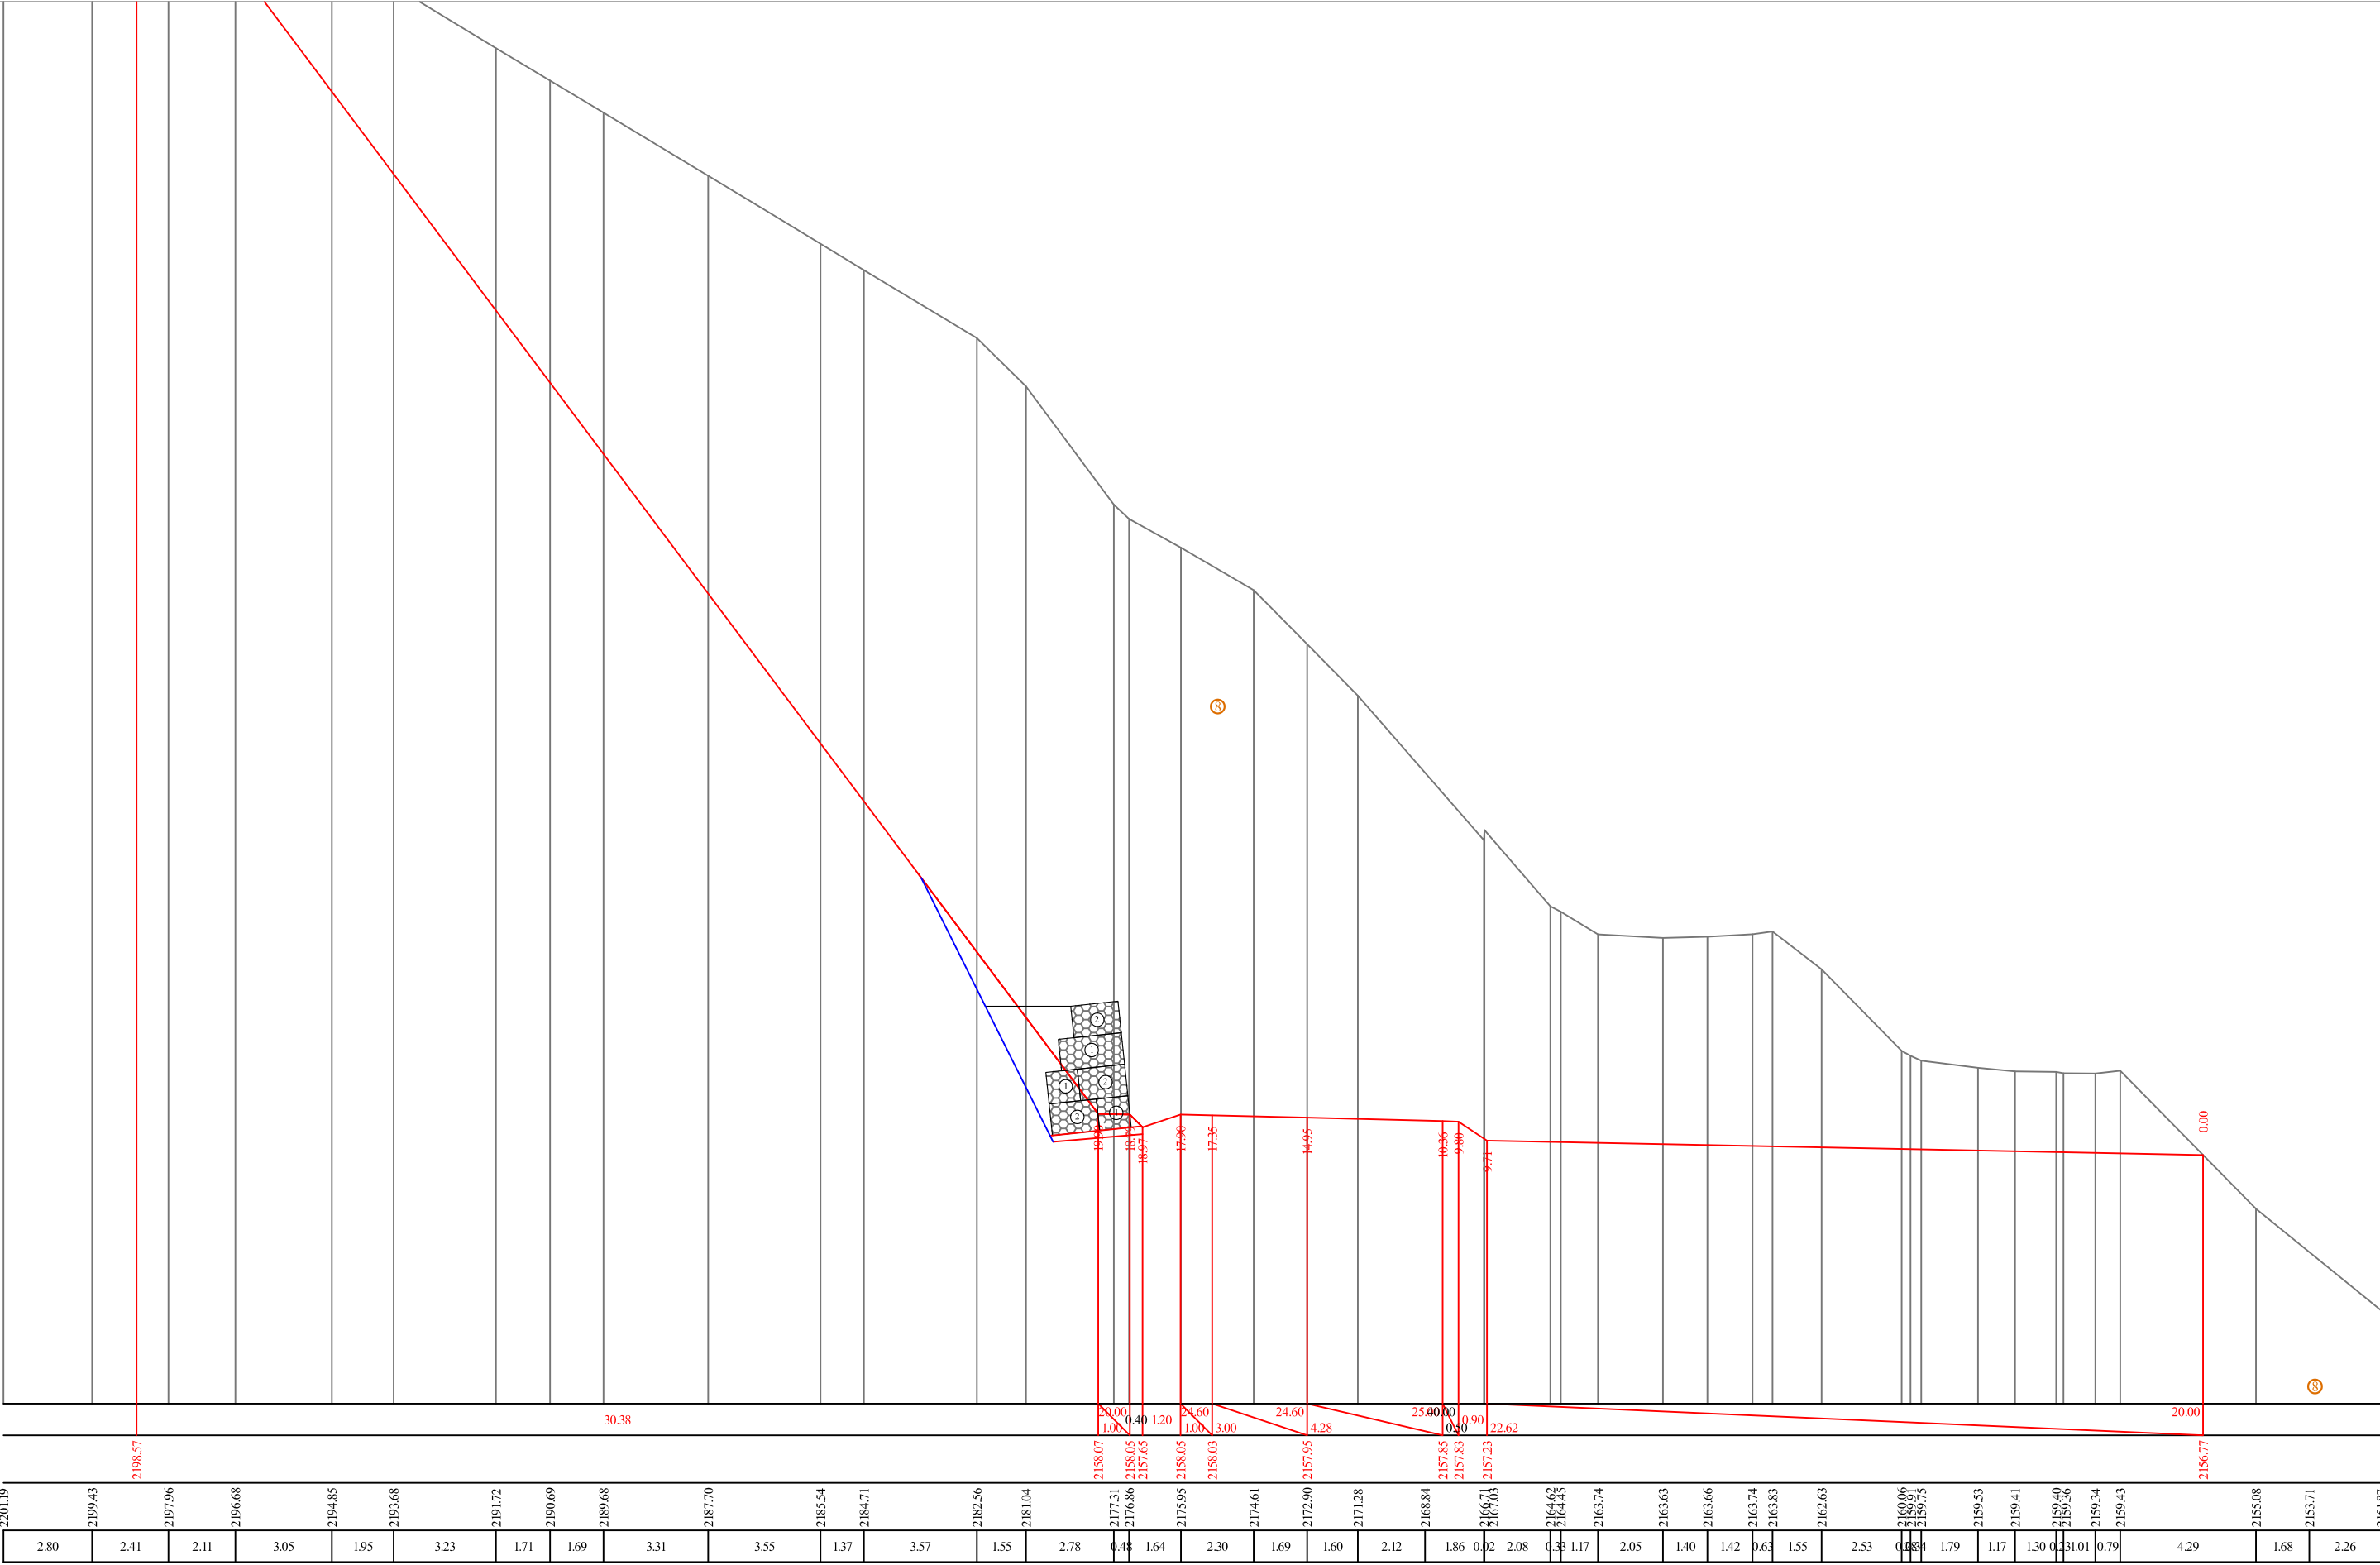
| | №1 - 366 |

Ⓢ - ტლანქად დამრგვალებული მსხვილი კაჭარ-კენჭნარი, დიდი ზომის (1-5მ) ღოდების ჩანარებით, ხრეშისა და თიხნარის შემავსებლით (ფლუვიურ-ტლაცური-ფტოლი)

| განვი პრევილი<br>კმ 146+478 | ნახაზი: |
