შიდასახელმწიფოებრივი მნიშვნელობის ქუთაისი(წყალტუბოს  
ბაღასახვევი) - წყალტუბო - ცაგერო - ლენტეხი - ლასდიღის  
საავტომობილო გზის  
კმ137+330-კმ150+750 მონაკვეთის სარეაბილიტაციო სამუშაოები

ბანოში პროექტი

ოქტომბერი, 2018

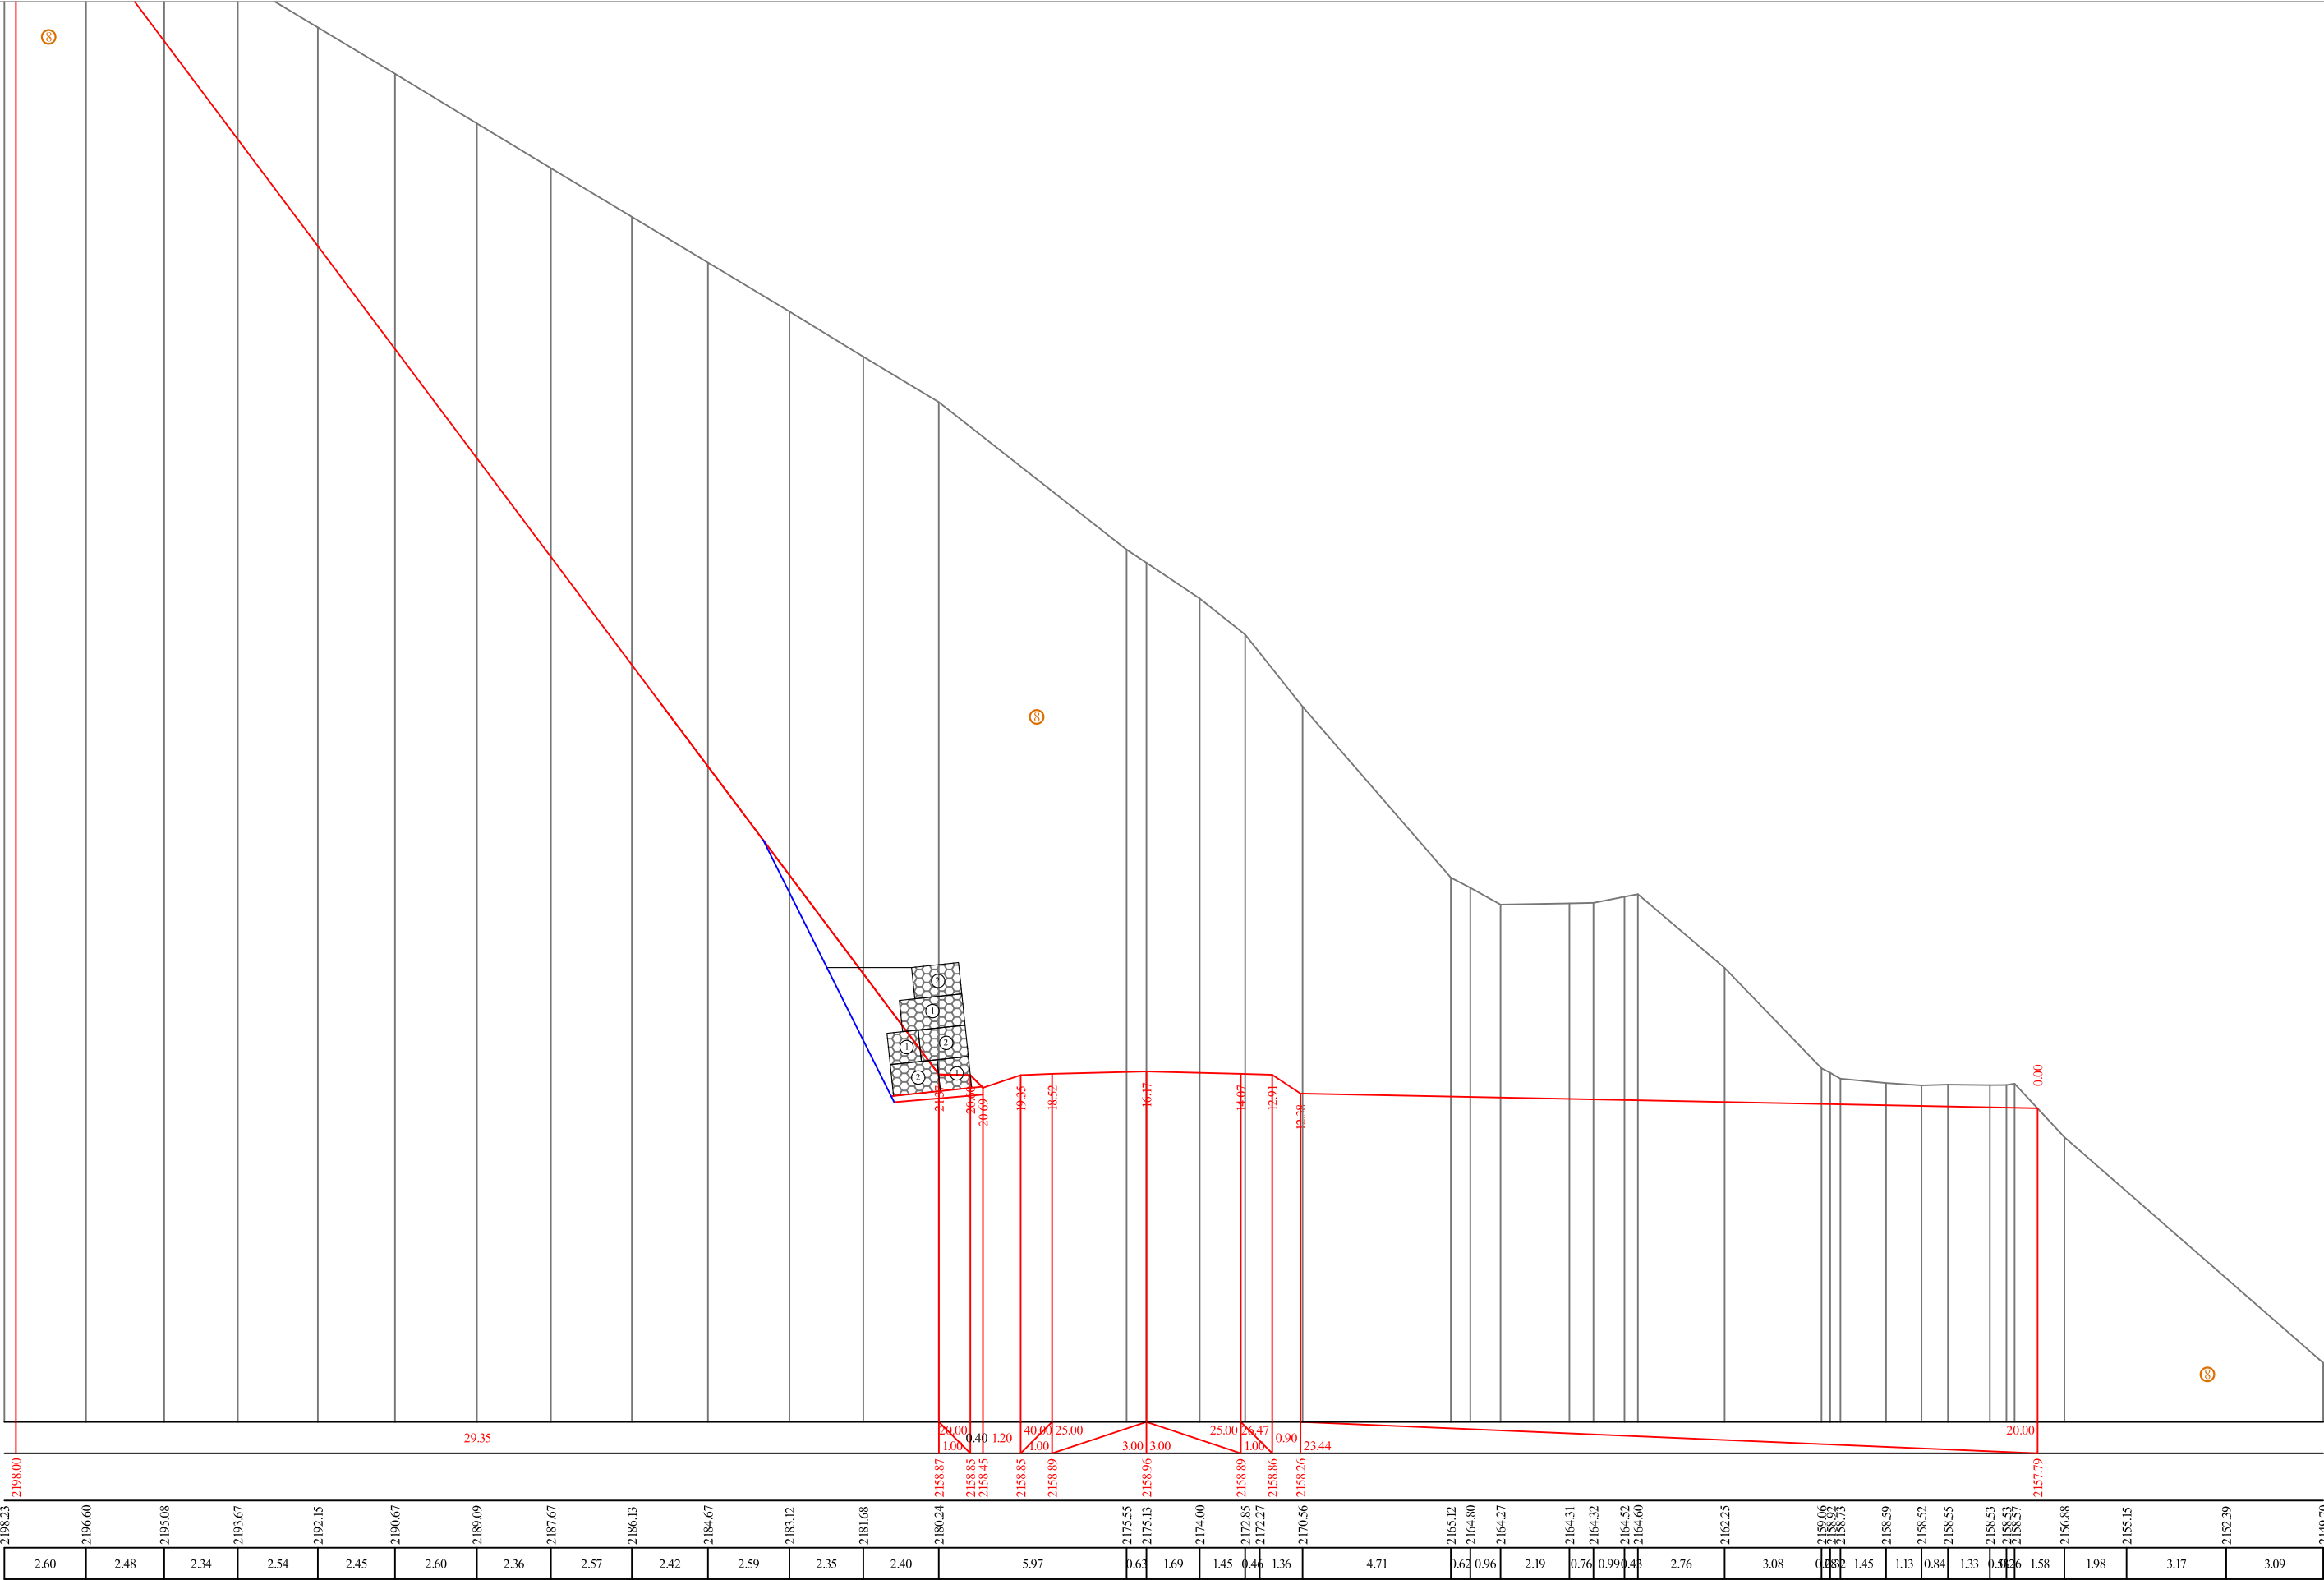
| | №1 - 367 |

გეოლოგია: - ტლანქად დამრგვალებული მსხვილი კაჟარ-კენჭნარი, დიდი ზომის (1-5მ) ჯოღების ჩანართებით, ხრეშისა და თიხნარის შემაღლებლით (ფელსური-გლაციური-ცQIII)

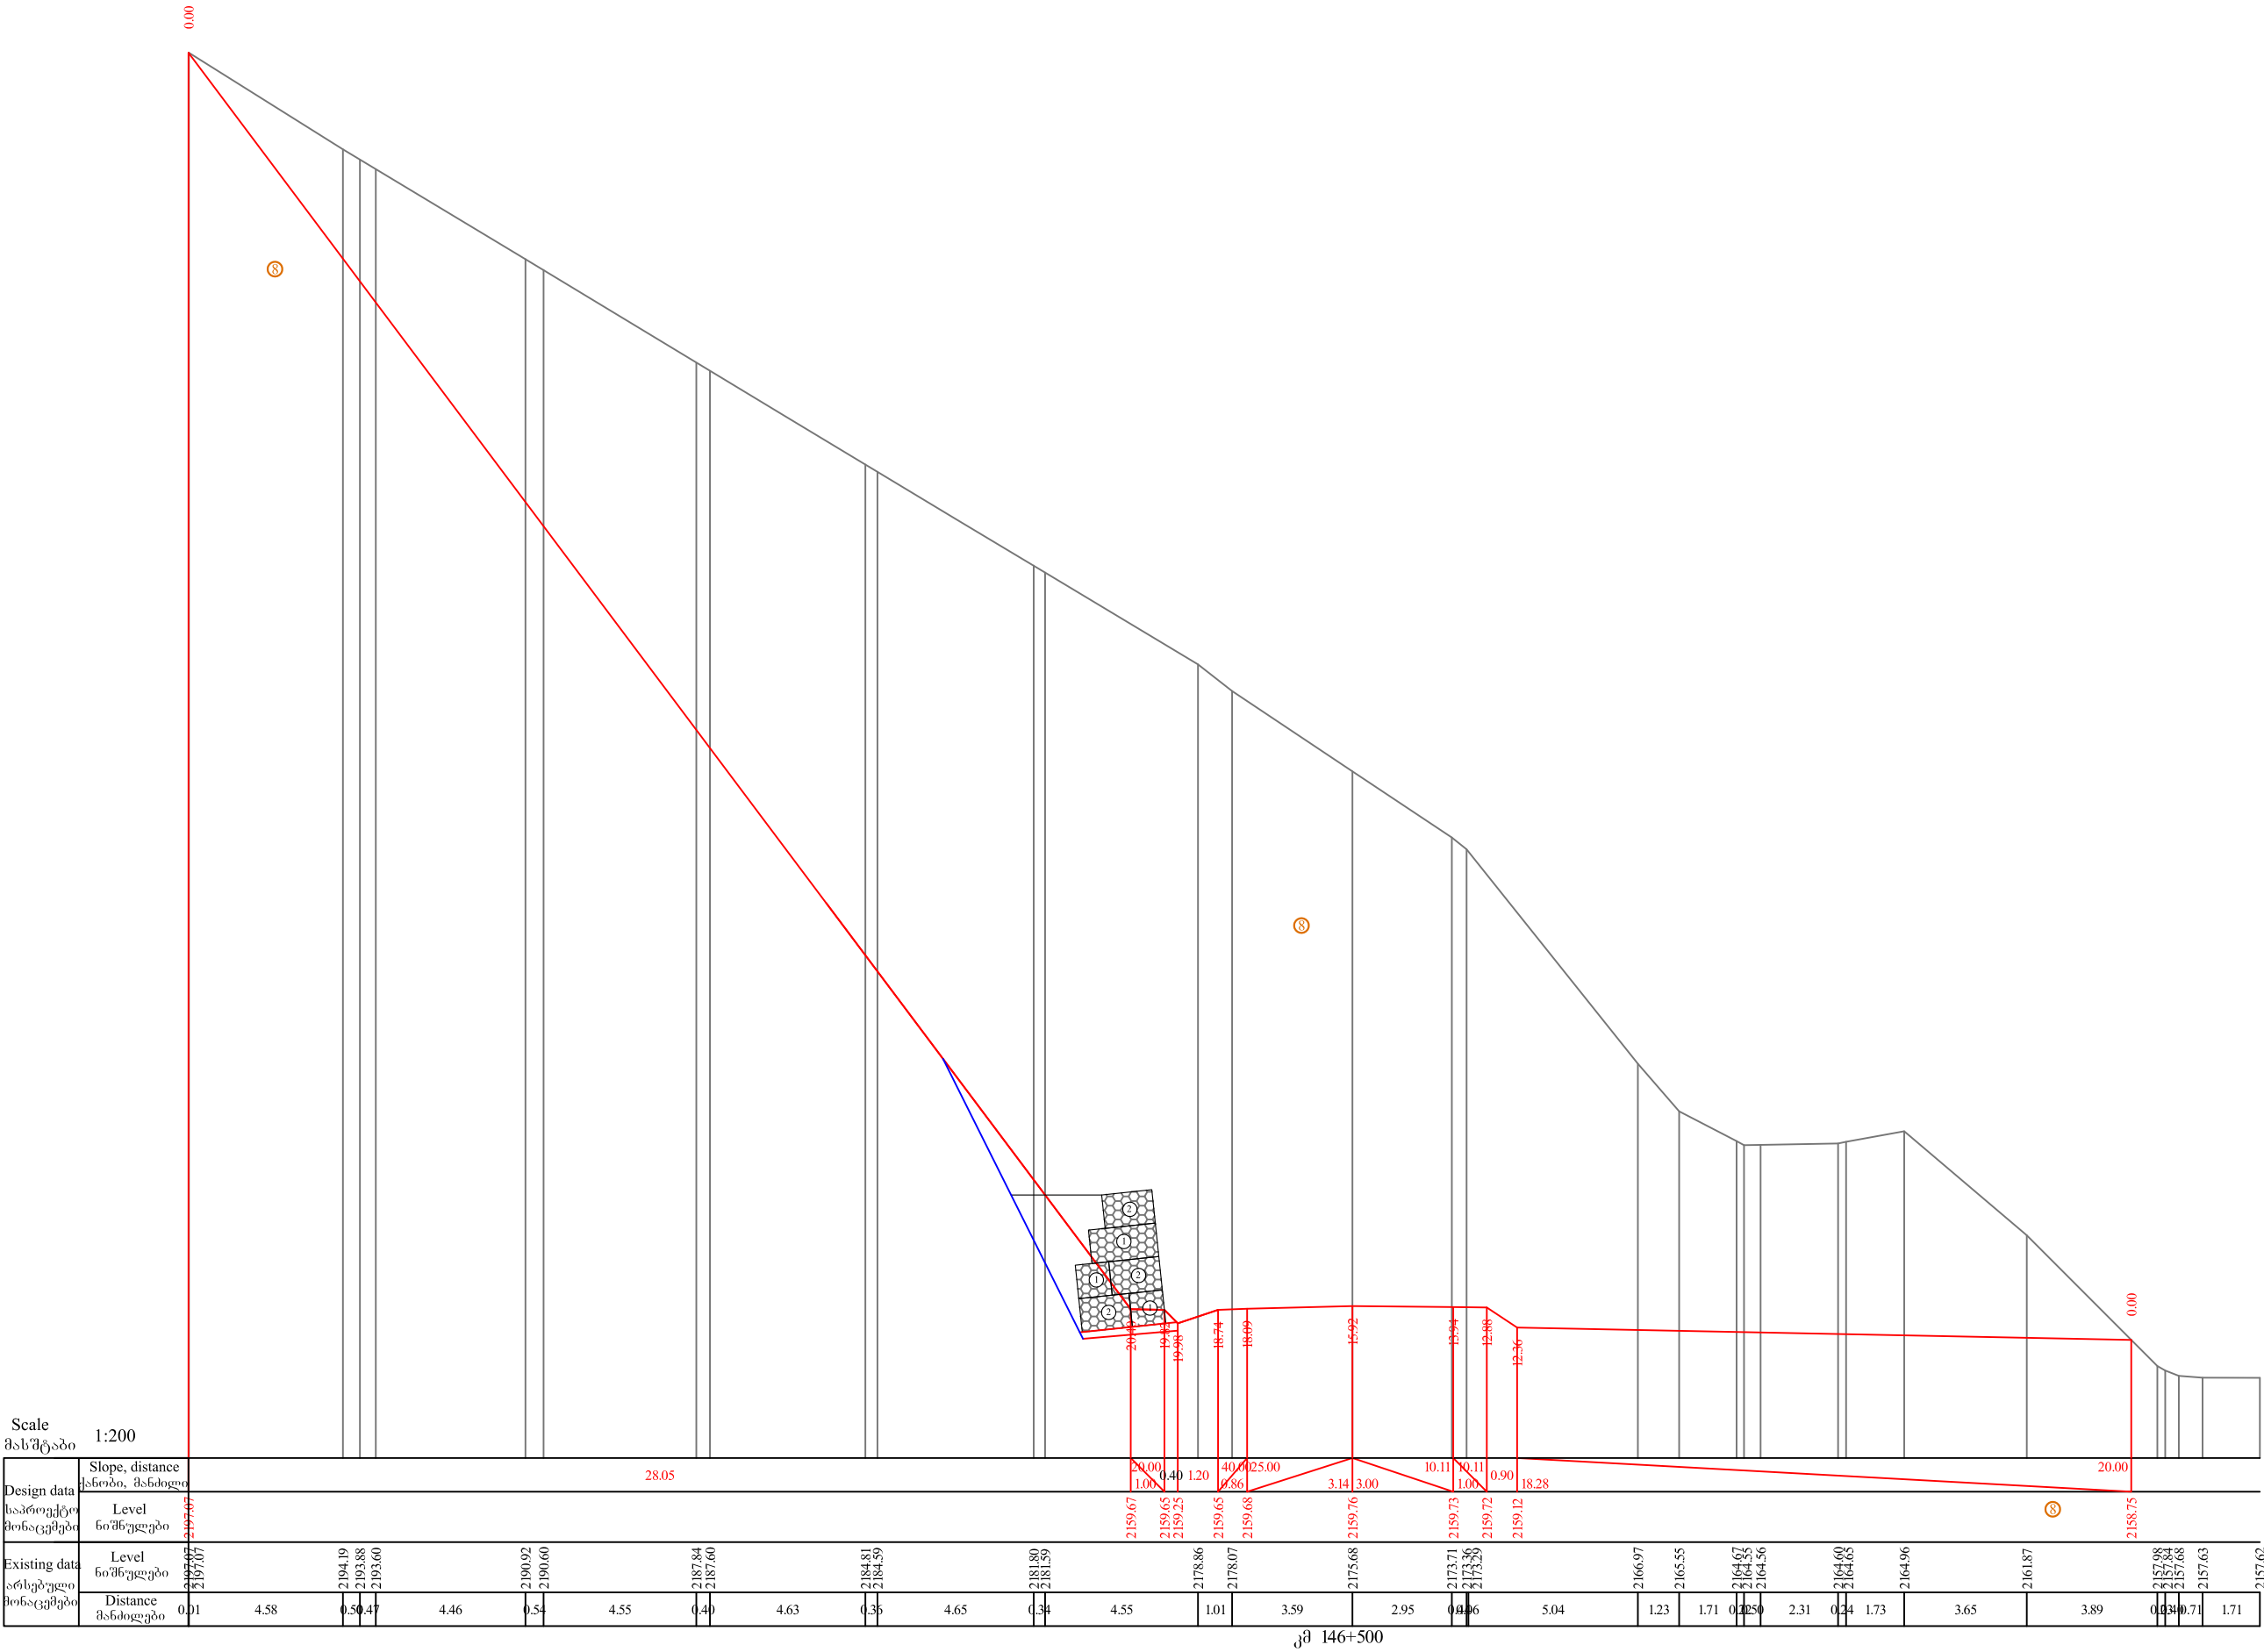
| | №1 - 368 |

Ⓢ - ტლანკად დამრგვალებული მსხვილი კაჭარ-კენკარი, დიდი ზომის (1-5მ) ლოდების ჩანართებით, ხრეშისა და თიხნარის შემცველი (ფლუვიურ-გლაციური-ჩეკო)

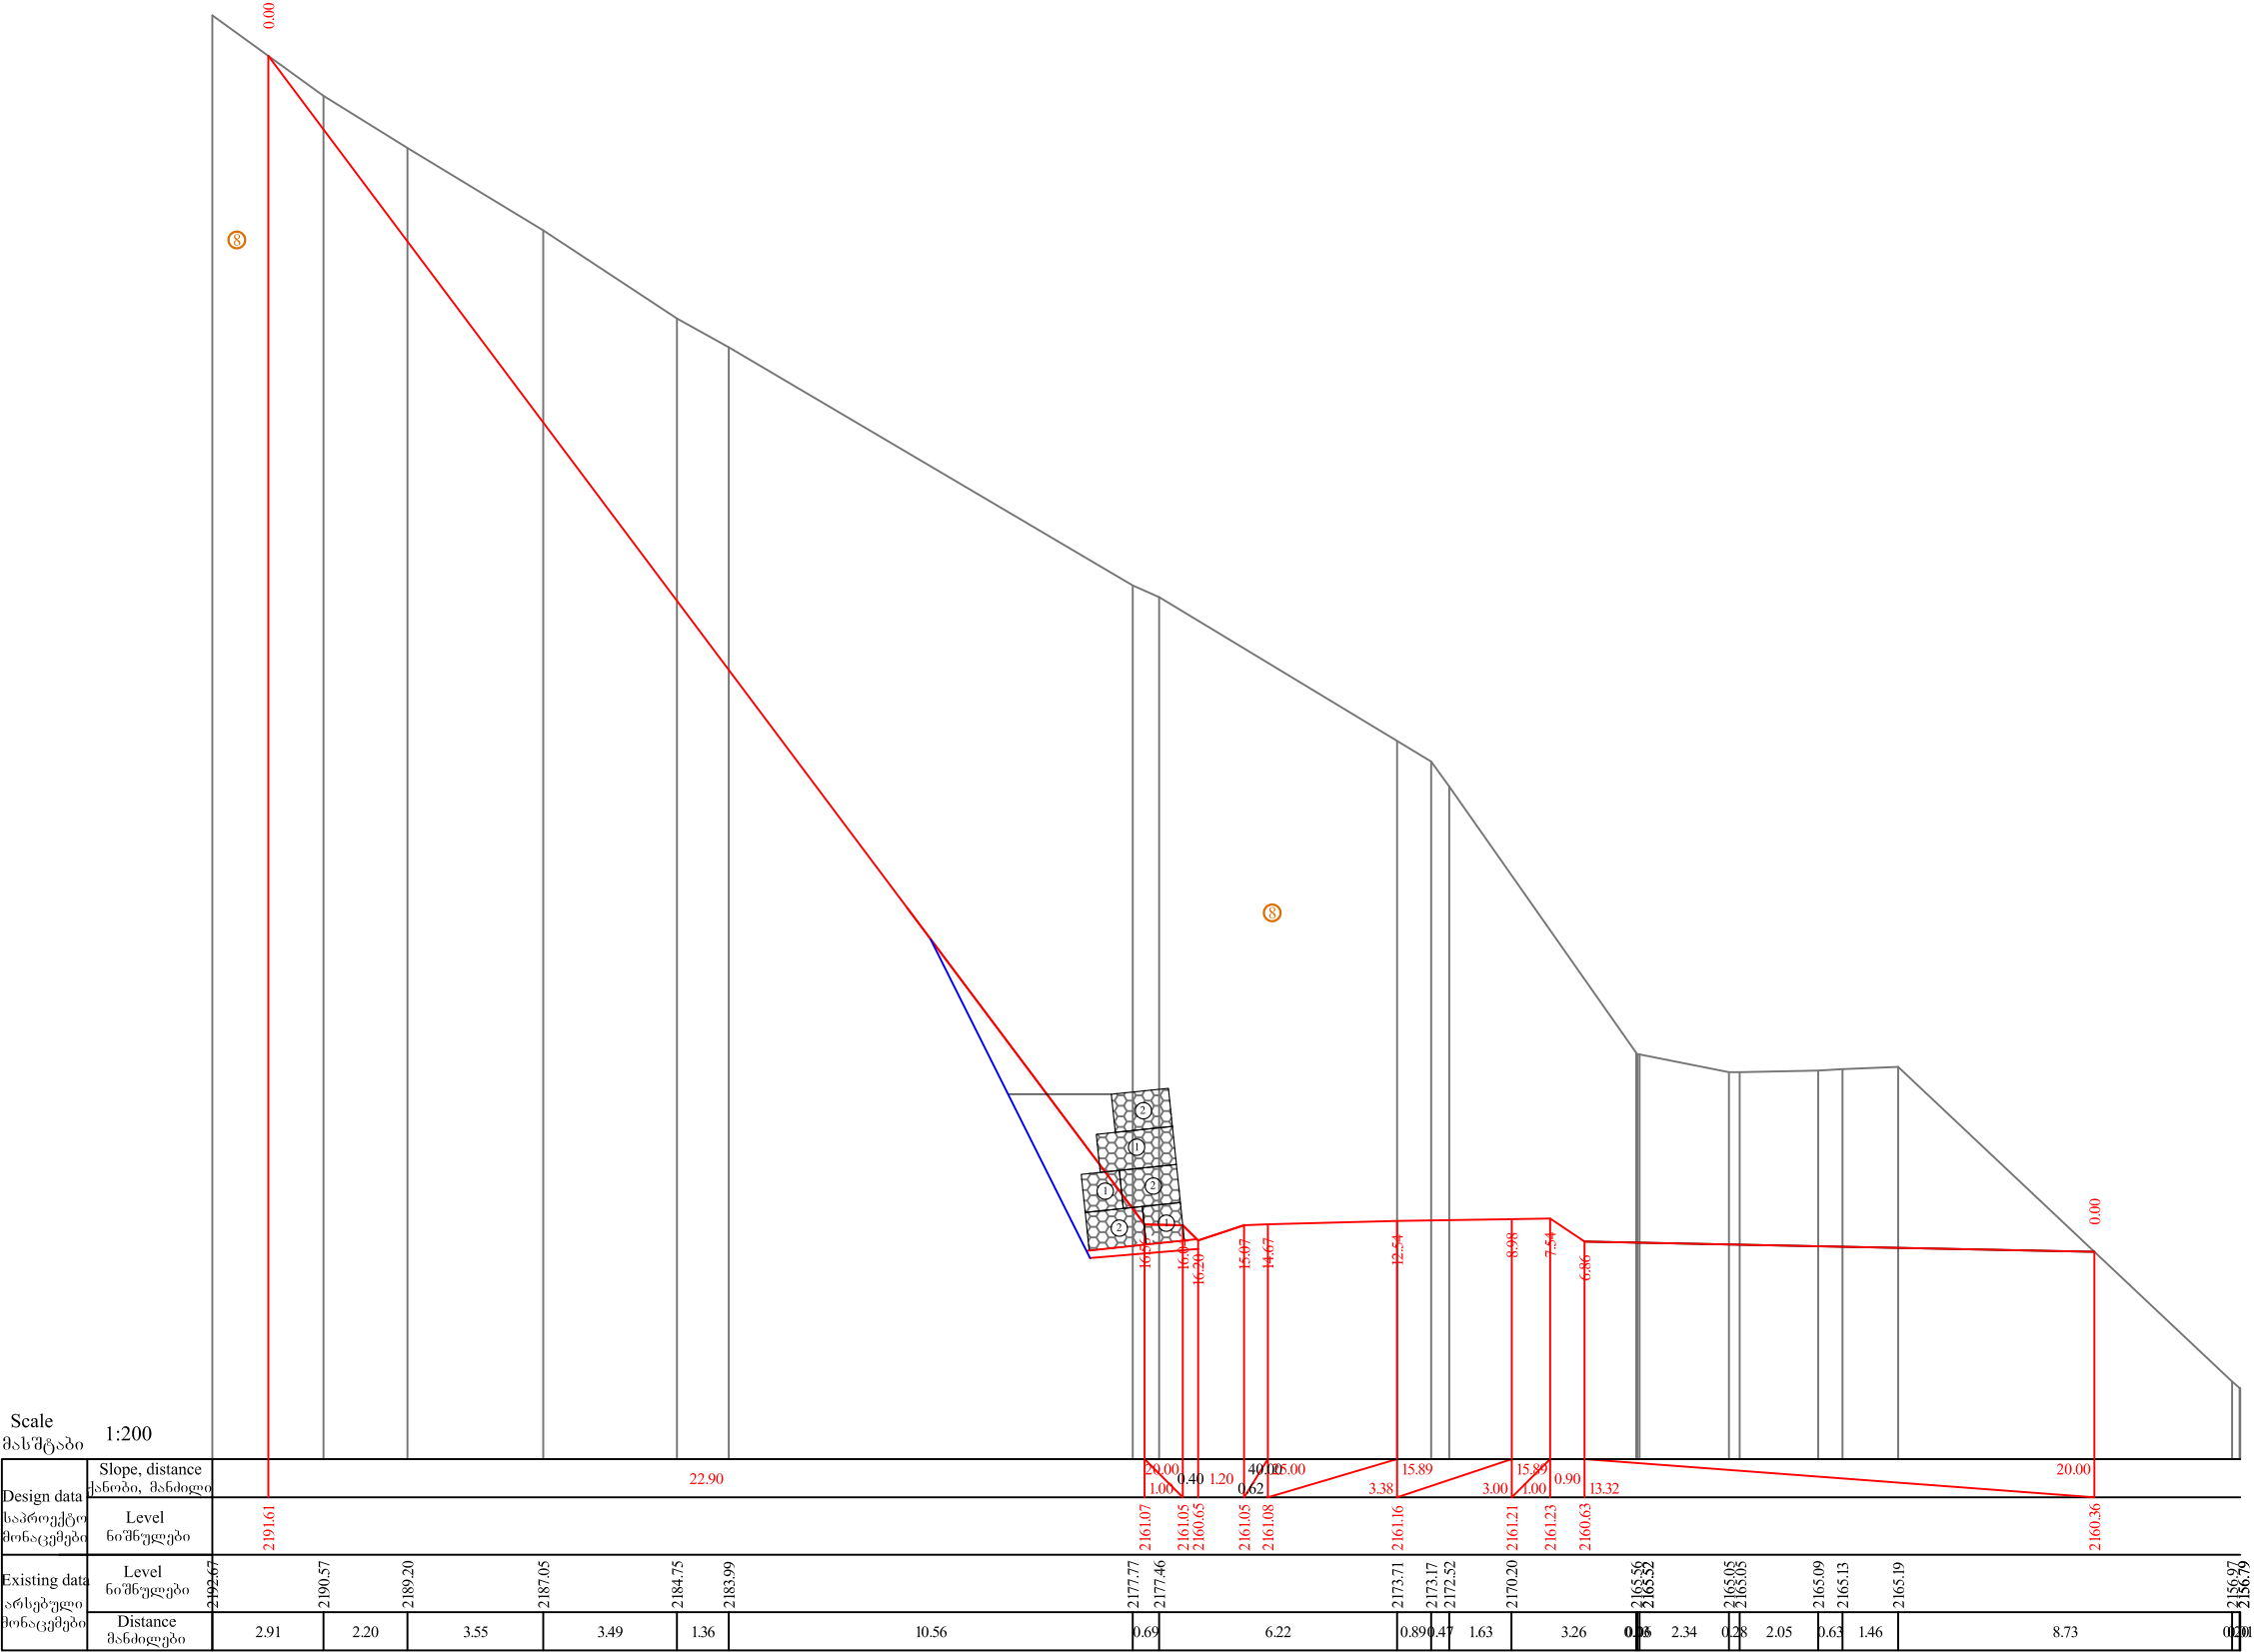
| | №1 - 369 |

Ⓢ - ტლანქად დამრეკავებული მსხვილი კაჭარ-კენჭნარი, დიდი ზომის (1-5მ) ღოდების ჩანარებით, ხრეშისა და თიხნარის შემავსებლით (ფლუვიურ-გლაციური-ფტQIII)

| განვი პრეზილი<br>კმ 146+514 | ნახაზი: |

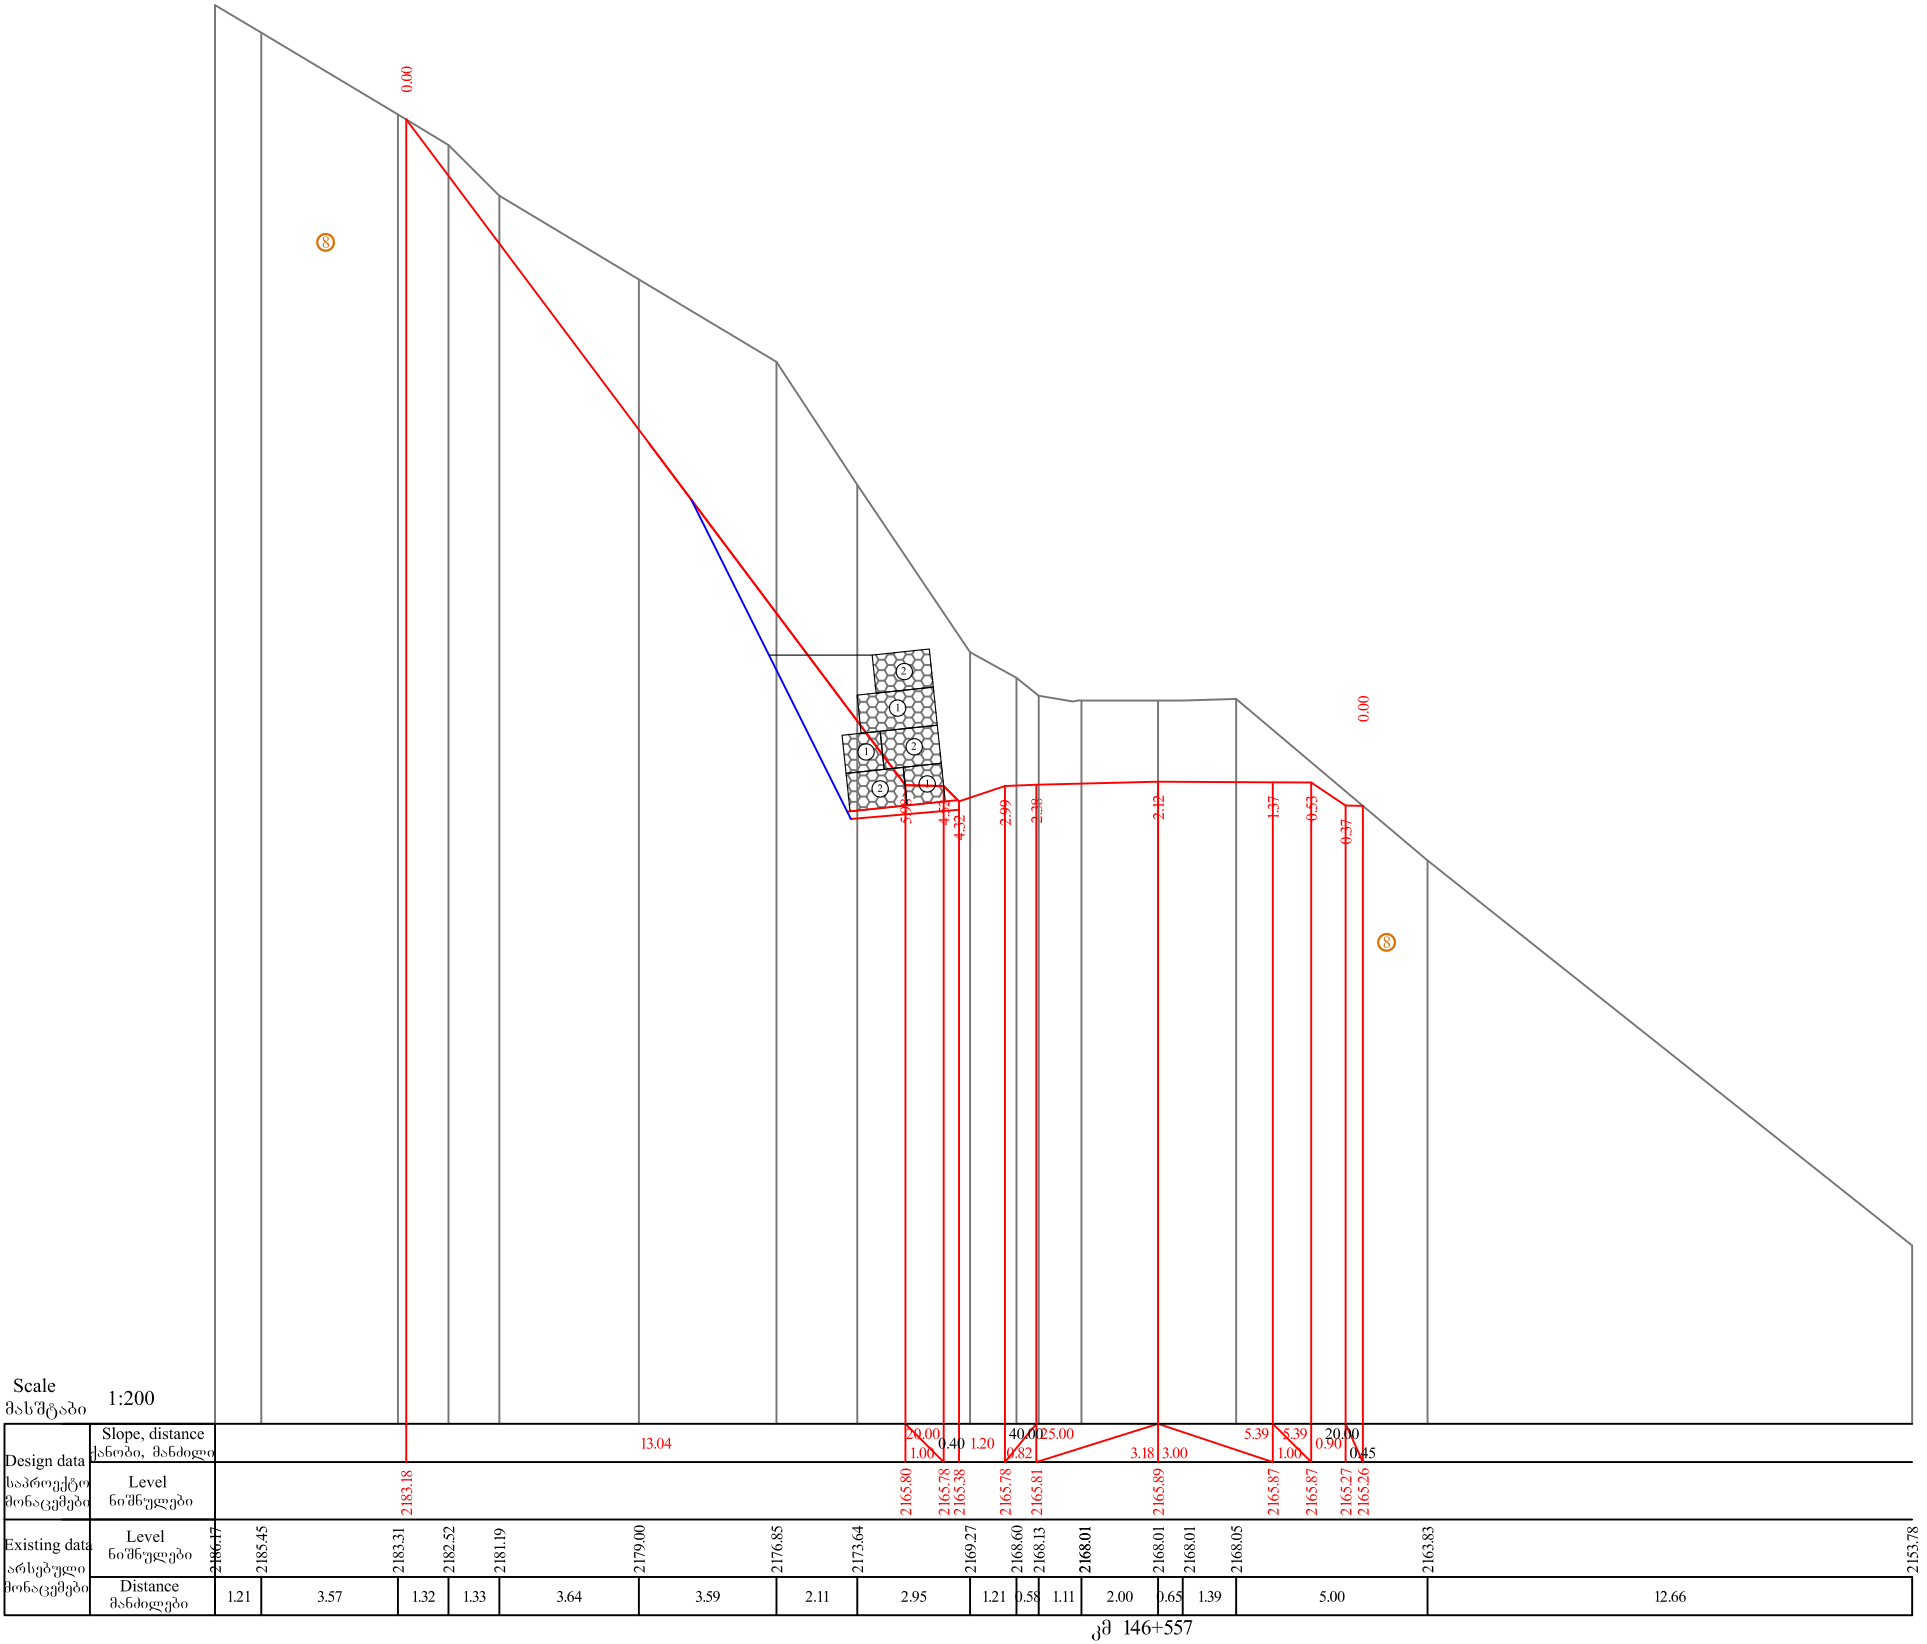
| | №1 - 372 |

გეოლოგია:  
Ⓢ - ტლანქად დამრგვალებული მსხვილი კაჭარ-კენჭნარი, ღილი ზომის (1-5მ) ლოდების ჩანართებით, ხრეშისა და თიხნარის  
შემავსებლით (ფლუვიურ-გლაციური-ცეცხლ)

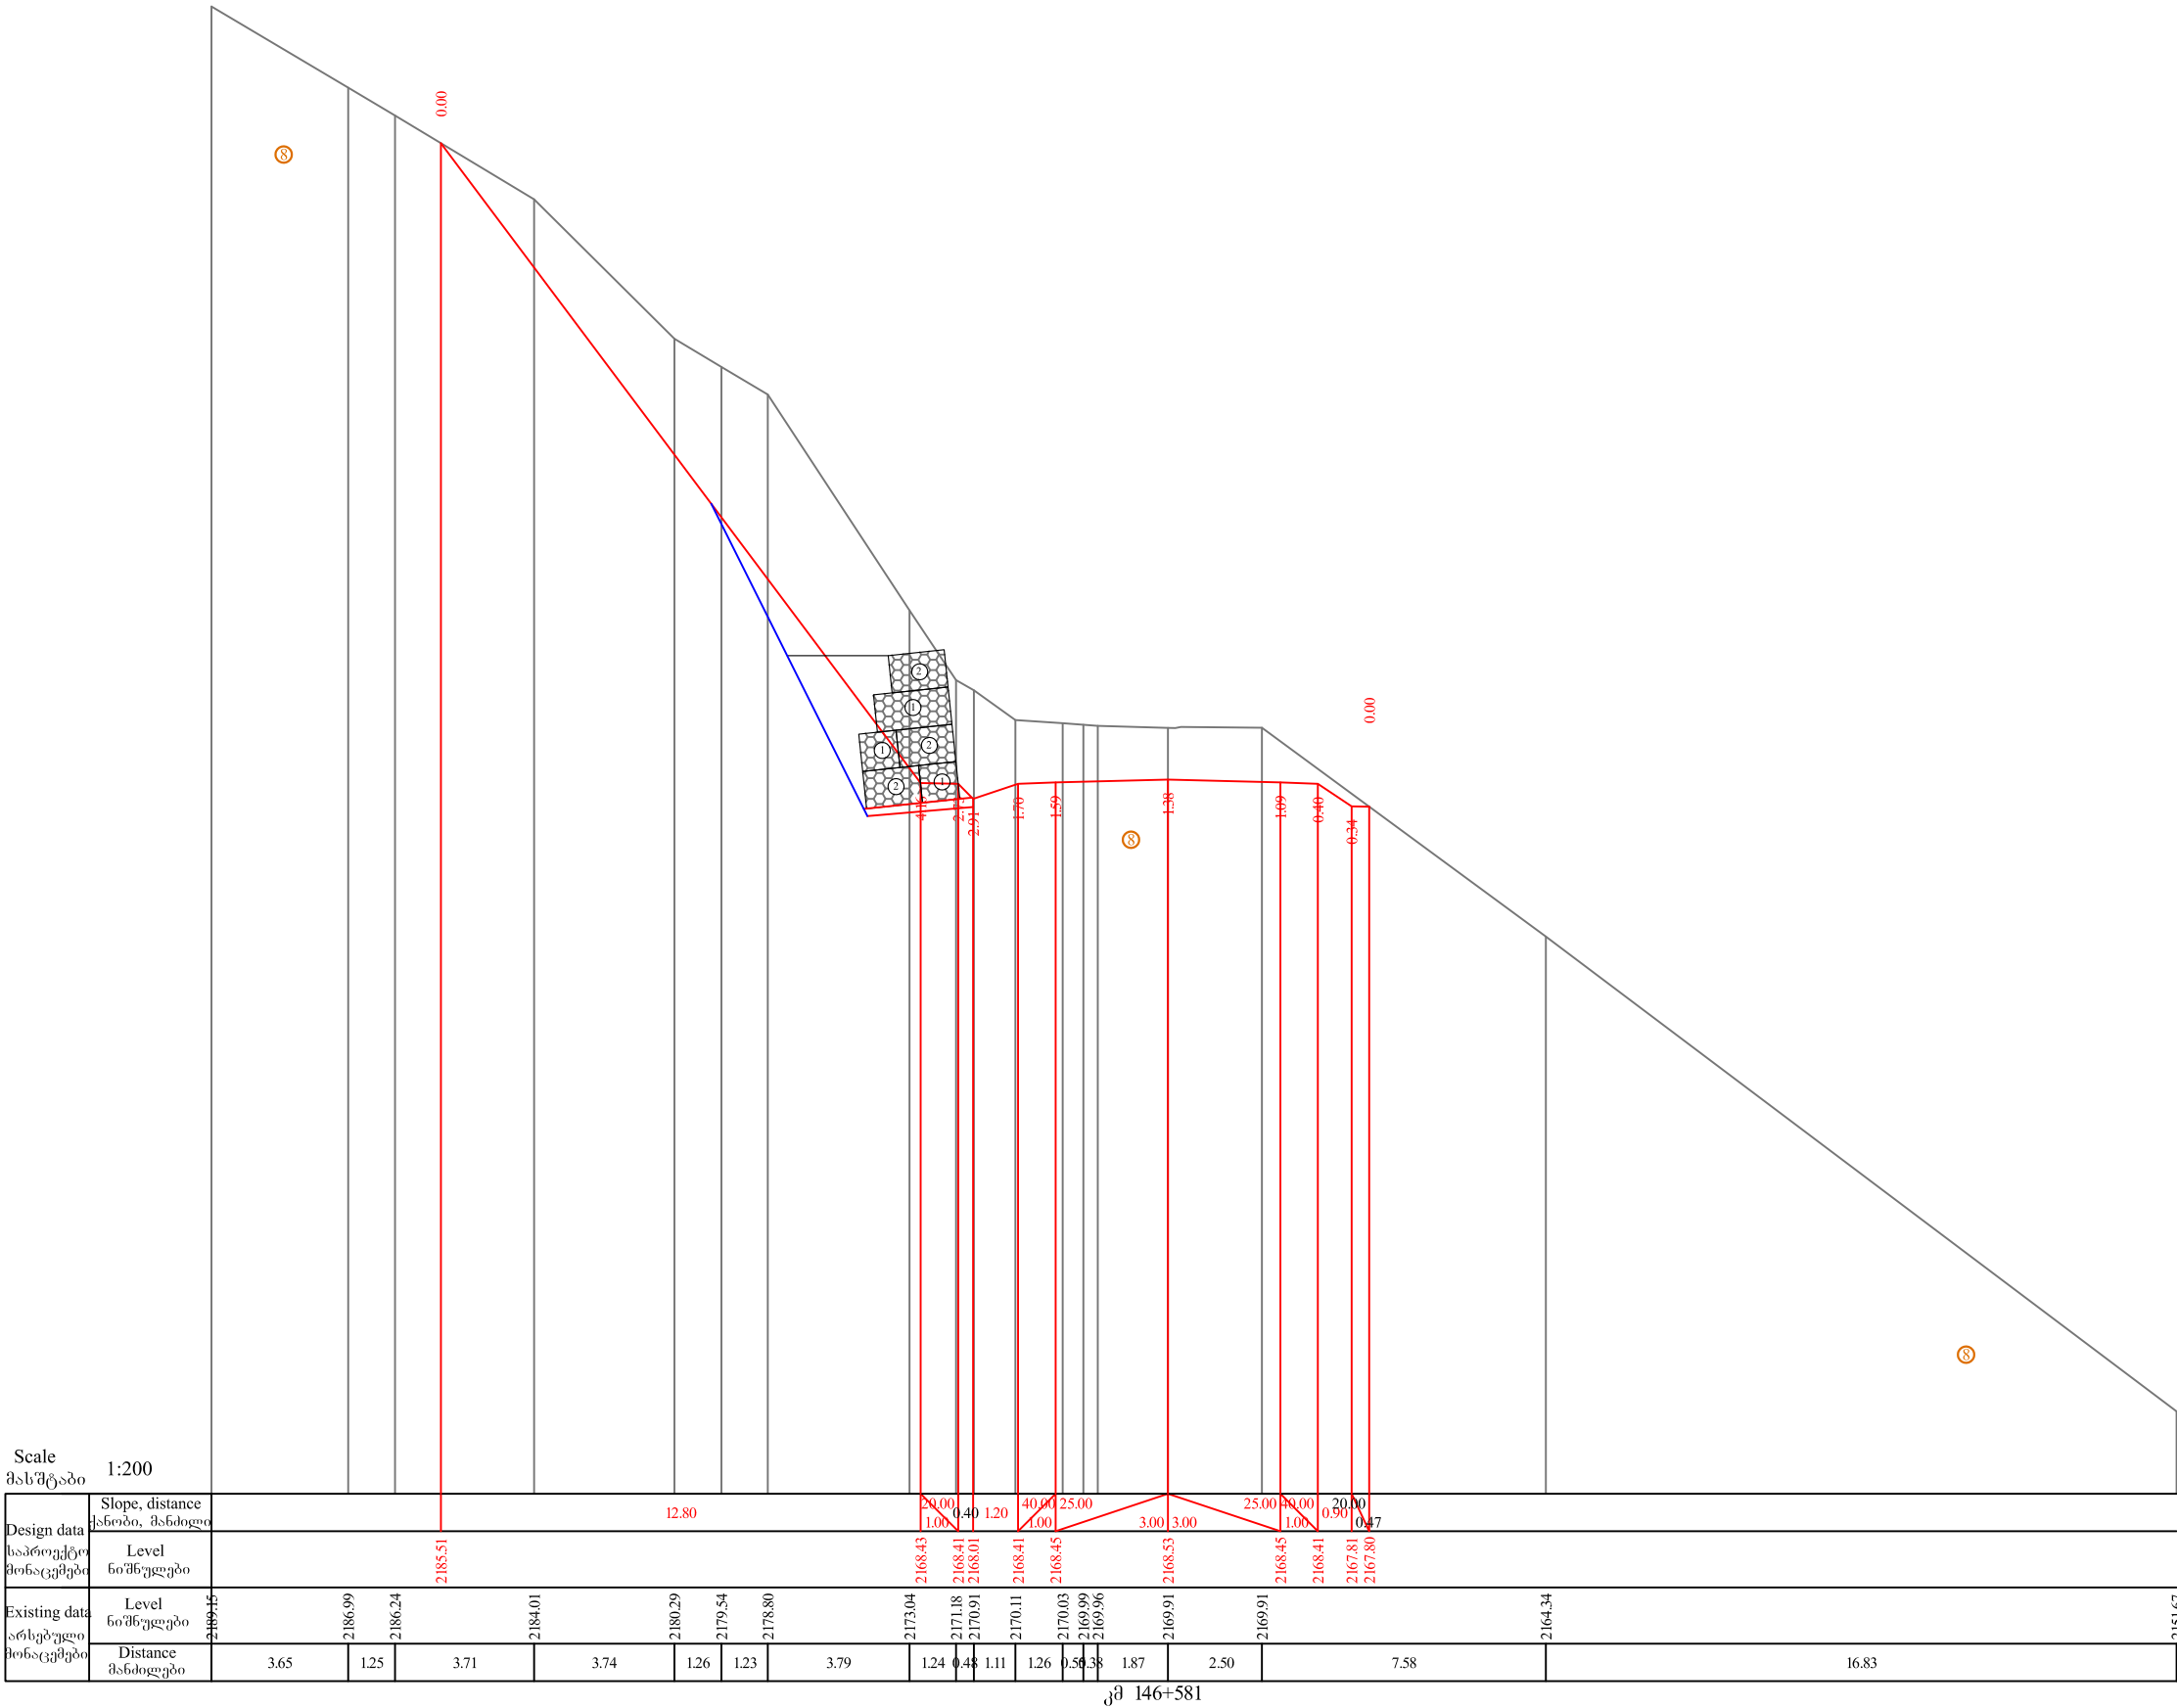
| | №1 - 374 |

გეოლოგია: ⑤ - ტლანქად დამრგვალებული მსხვილი კაჭარ-კენჭნარი, დიდი ზომის (1-5მ) ღოდების ჩანარებით, ხრეშისა და თიხნარის შემავსებლით (ფლუვიურ-გლაციური-ფტოლი)

| ბანკი პრეზილი<br>კმ 146+585 | ნახაზი: |

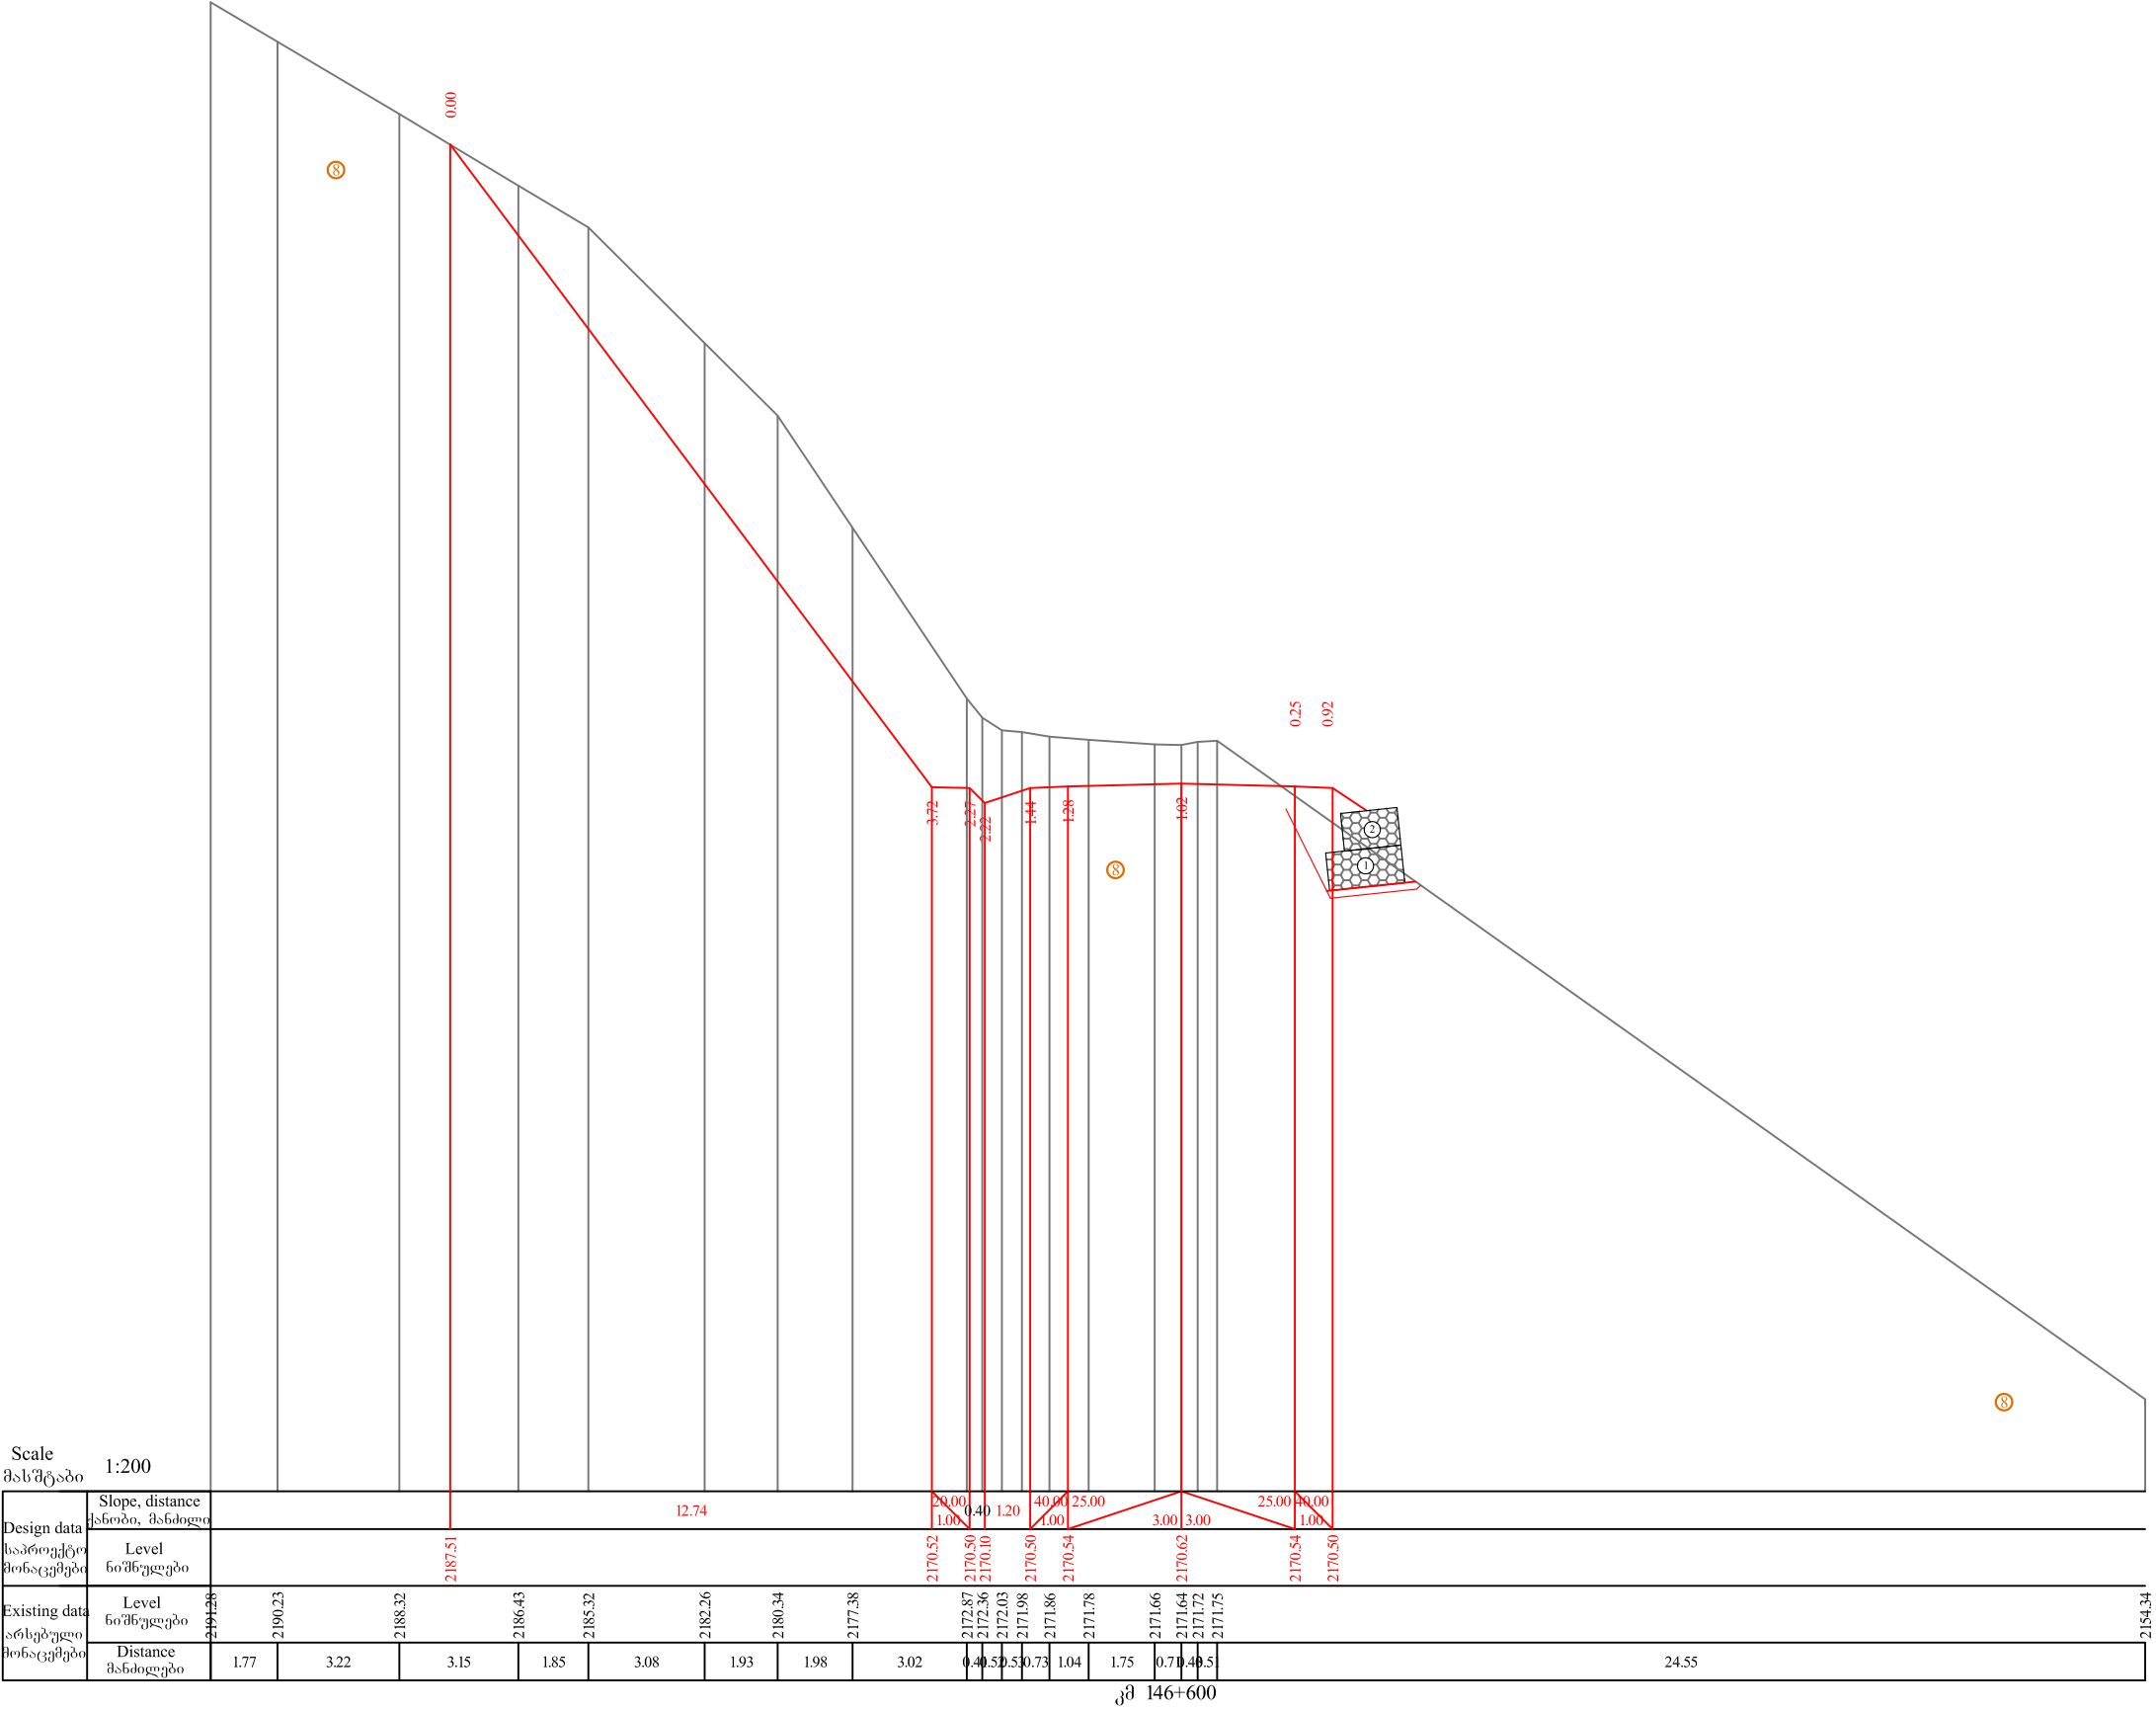
| | №1 - 375 |

Ⓢ - ტლანქად დამრგვალებული მსხვილი კაჭარ-კენჭნარი, დიდი ზომის (1-5მ) დოდეების მანარტებით, ხრეშისა და თიხნარის შემცველი (ფლუვიურ-გლაციური-ჩგQIII)
