შიდასახელმწიფოებრივი მნიშვნელობის ქუთაისი(წყალტუბოს  
ბაღასახვევი) - წყალტუბო - ცაგერო - ლენტეხი - ლასდიღის  
საავტომობილო გზის  
კმ137+330-კმ150+750 მონაკვეთის სარეაბილიტაციო სამუშაოები

ბანოში პროექტი

ოქტომბერი, 2018

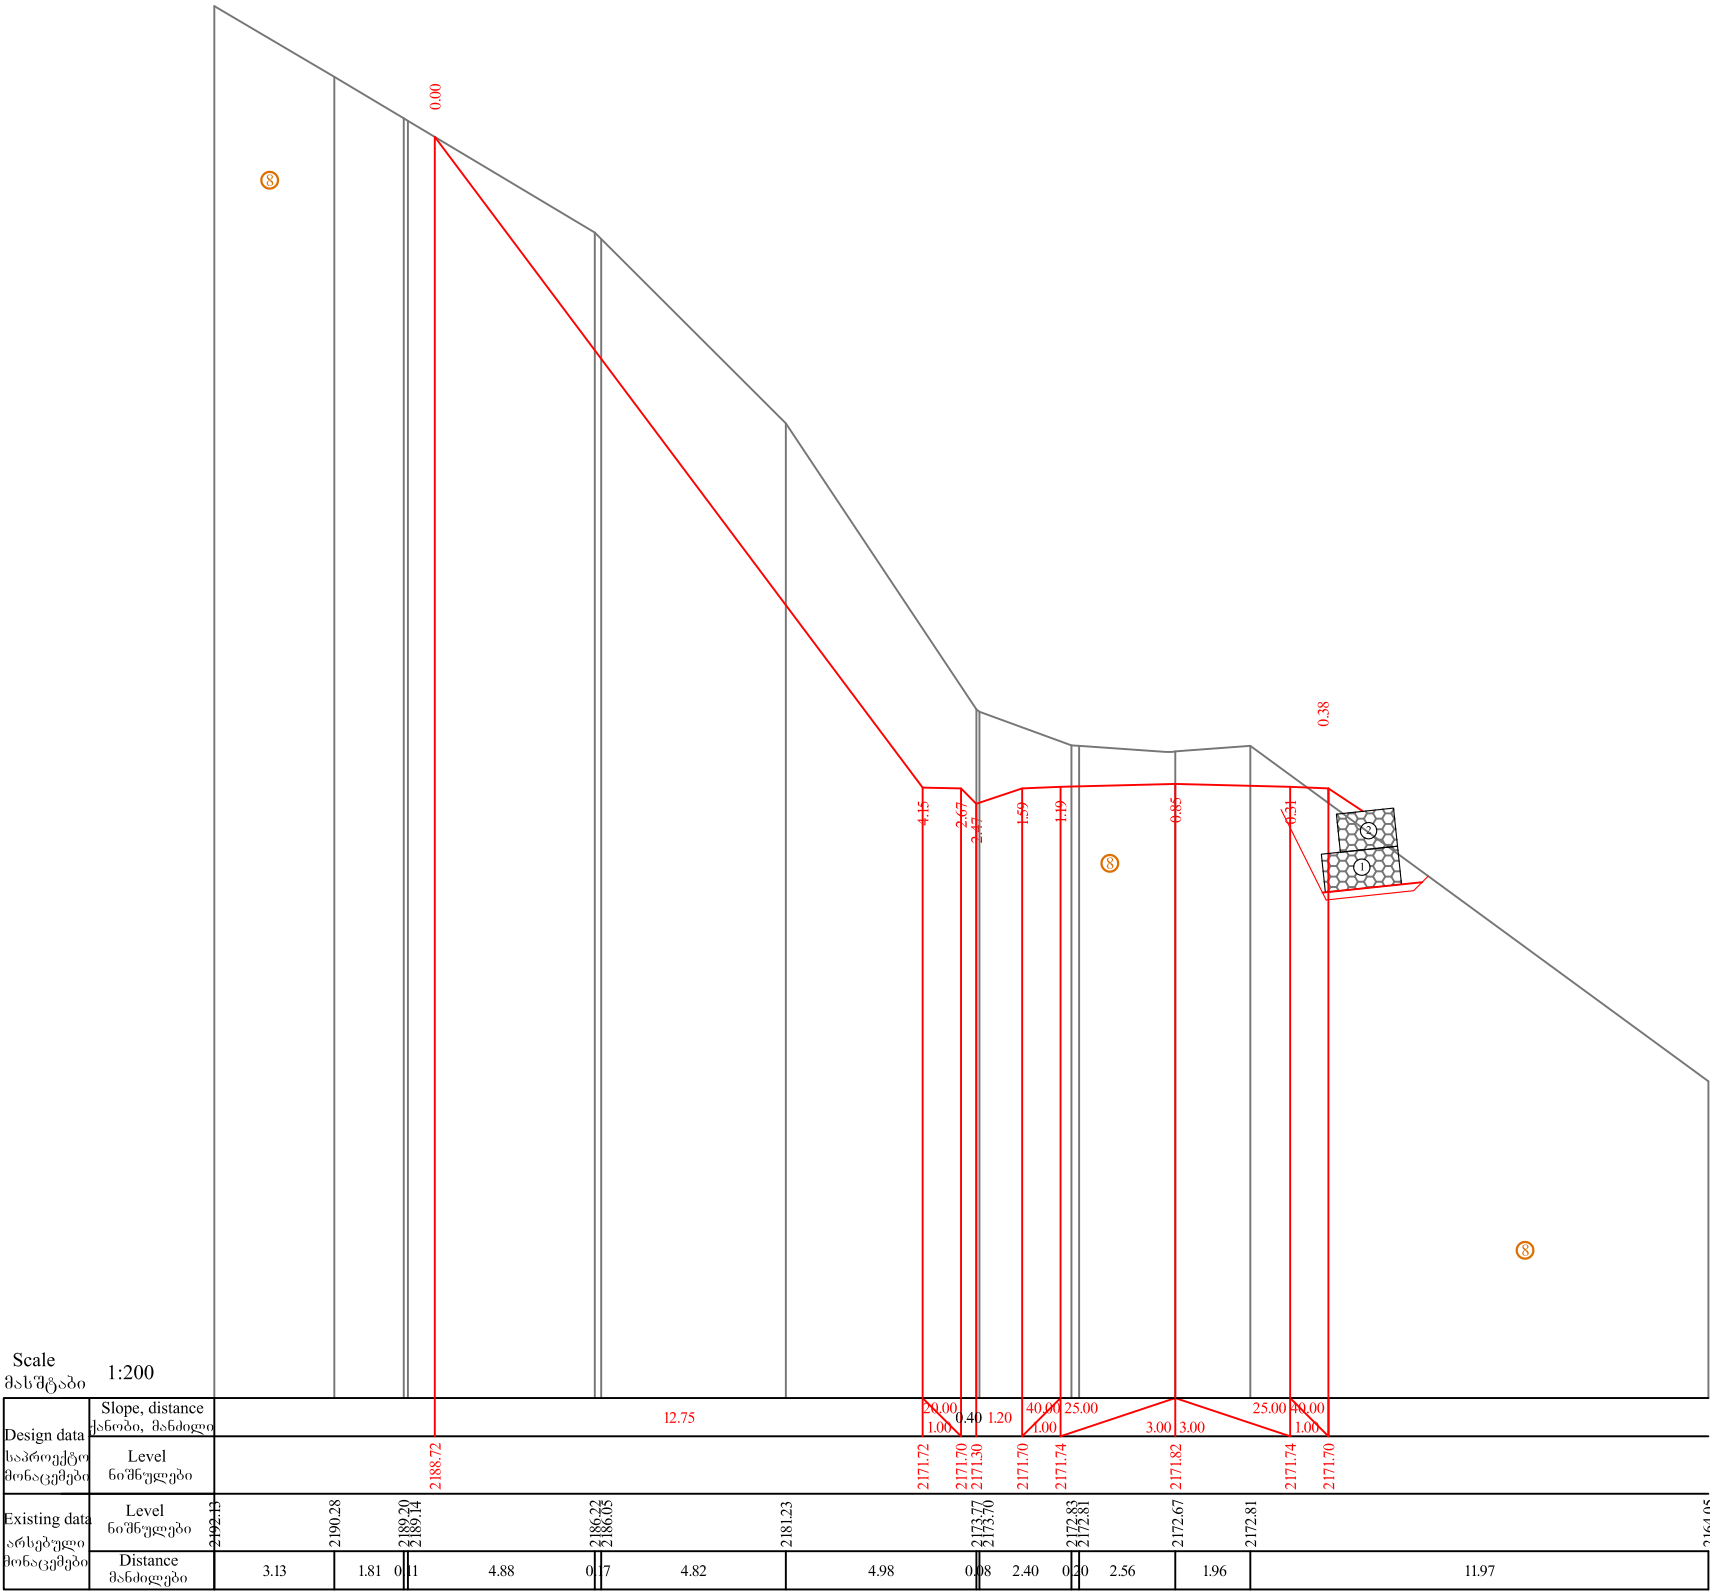
| | №1 - 376 |

⊙ - ტლანკად დამრგვალებული მსხვილი კაჟარ-კენკნარი, დიდი ზომის (1-5მ) ლოდების ჩანართებით, ხრეშისა და თიხნარის შემაყვებით (ფლუვიურ-გლაციაური-ყვითელი)

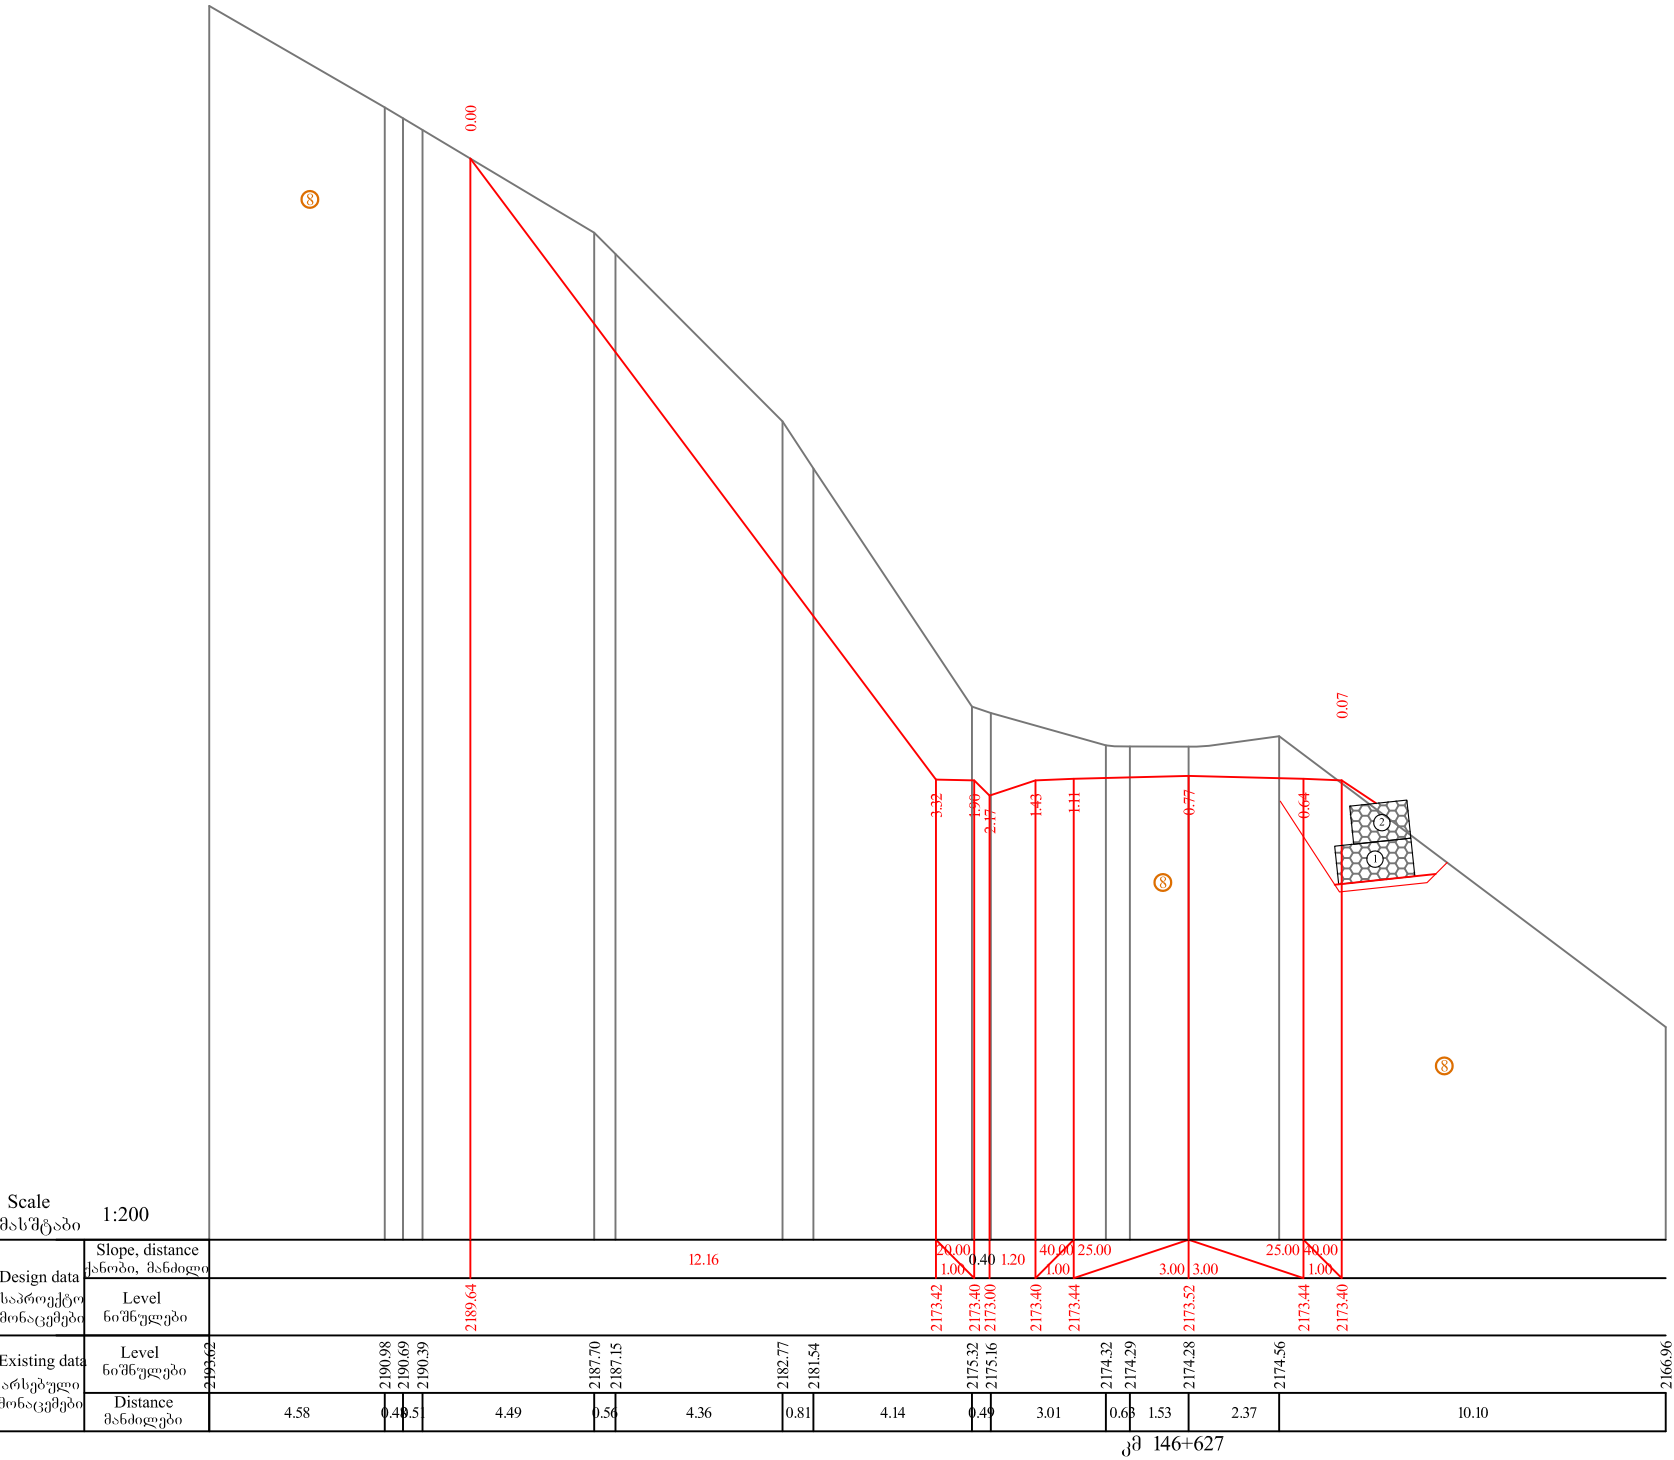
| | №1 - 377 |

გეოლოგია: ③ - ტლანკად დამრგვალებული მსხვილი კაჟარ-კენჭნარი, დიდი ზომის (1-5მ) ლოდების ჩანართებით, ხრეშისა და თიხნარის შემავსებლით (ფლუვიურ-გლაციაური-ნეოგენი)

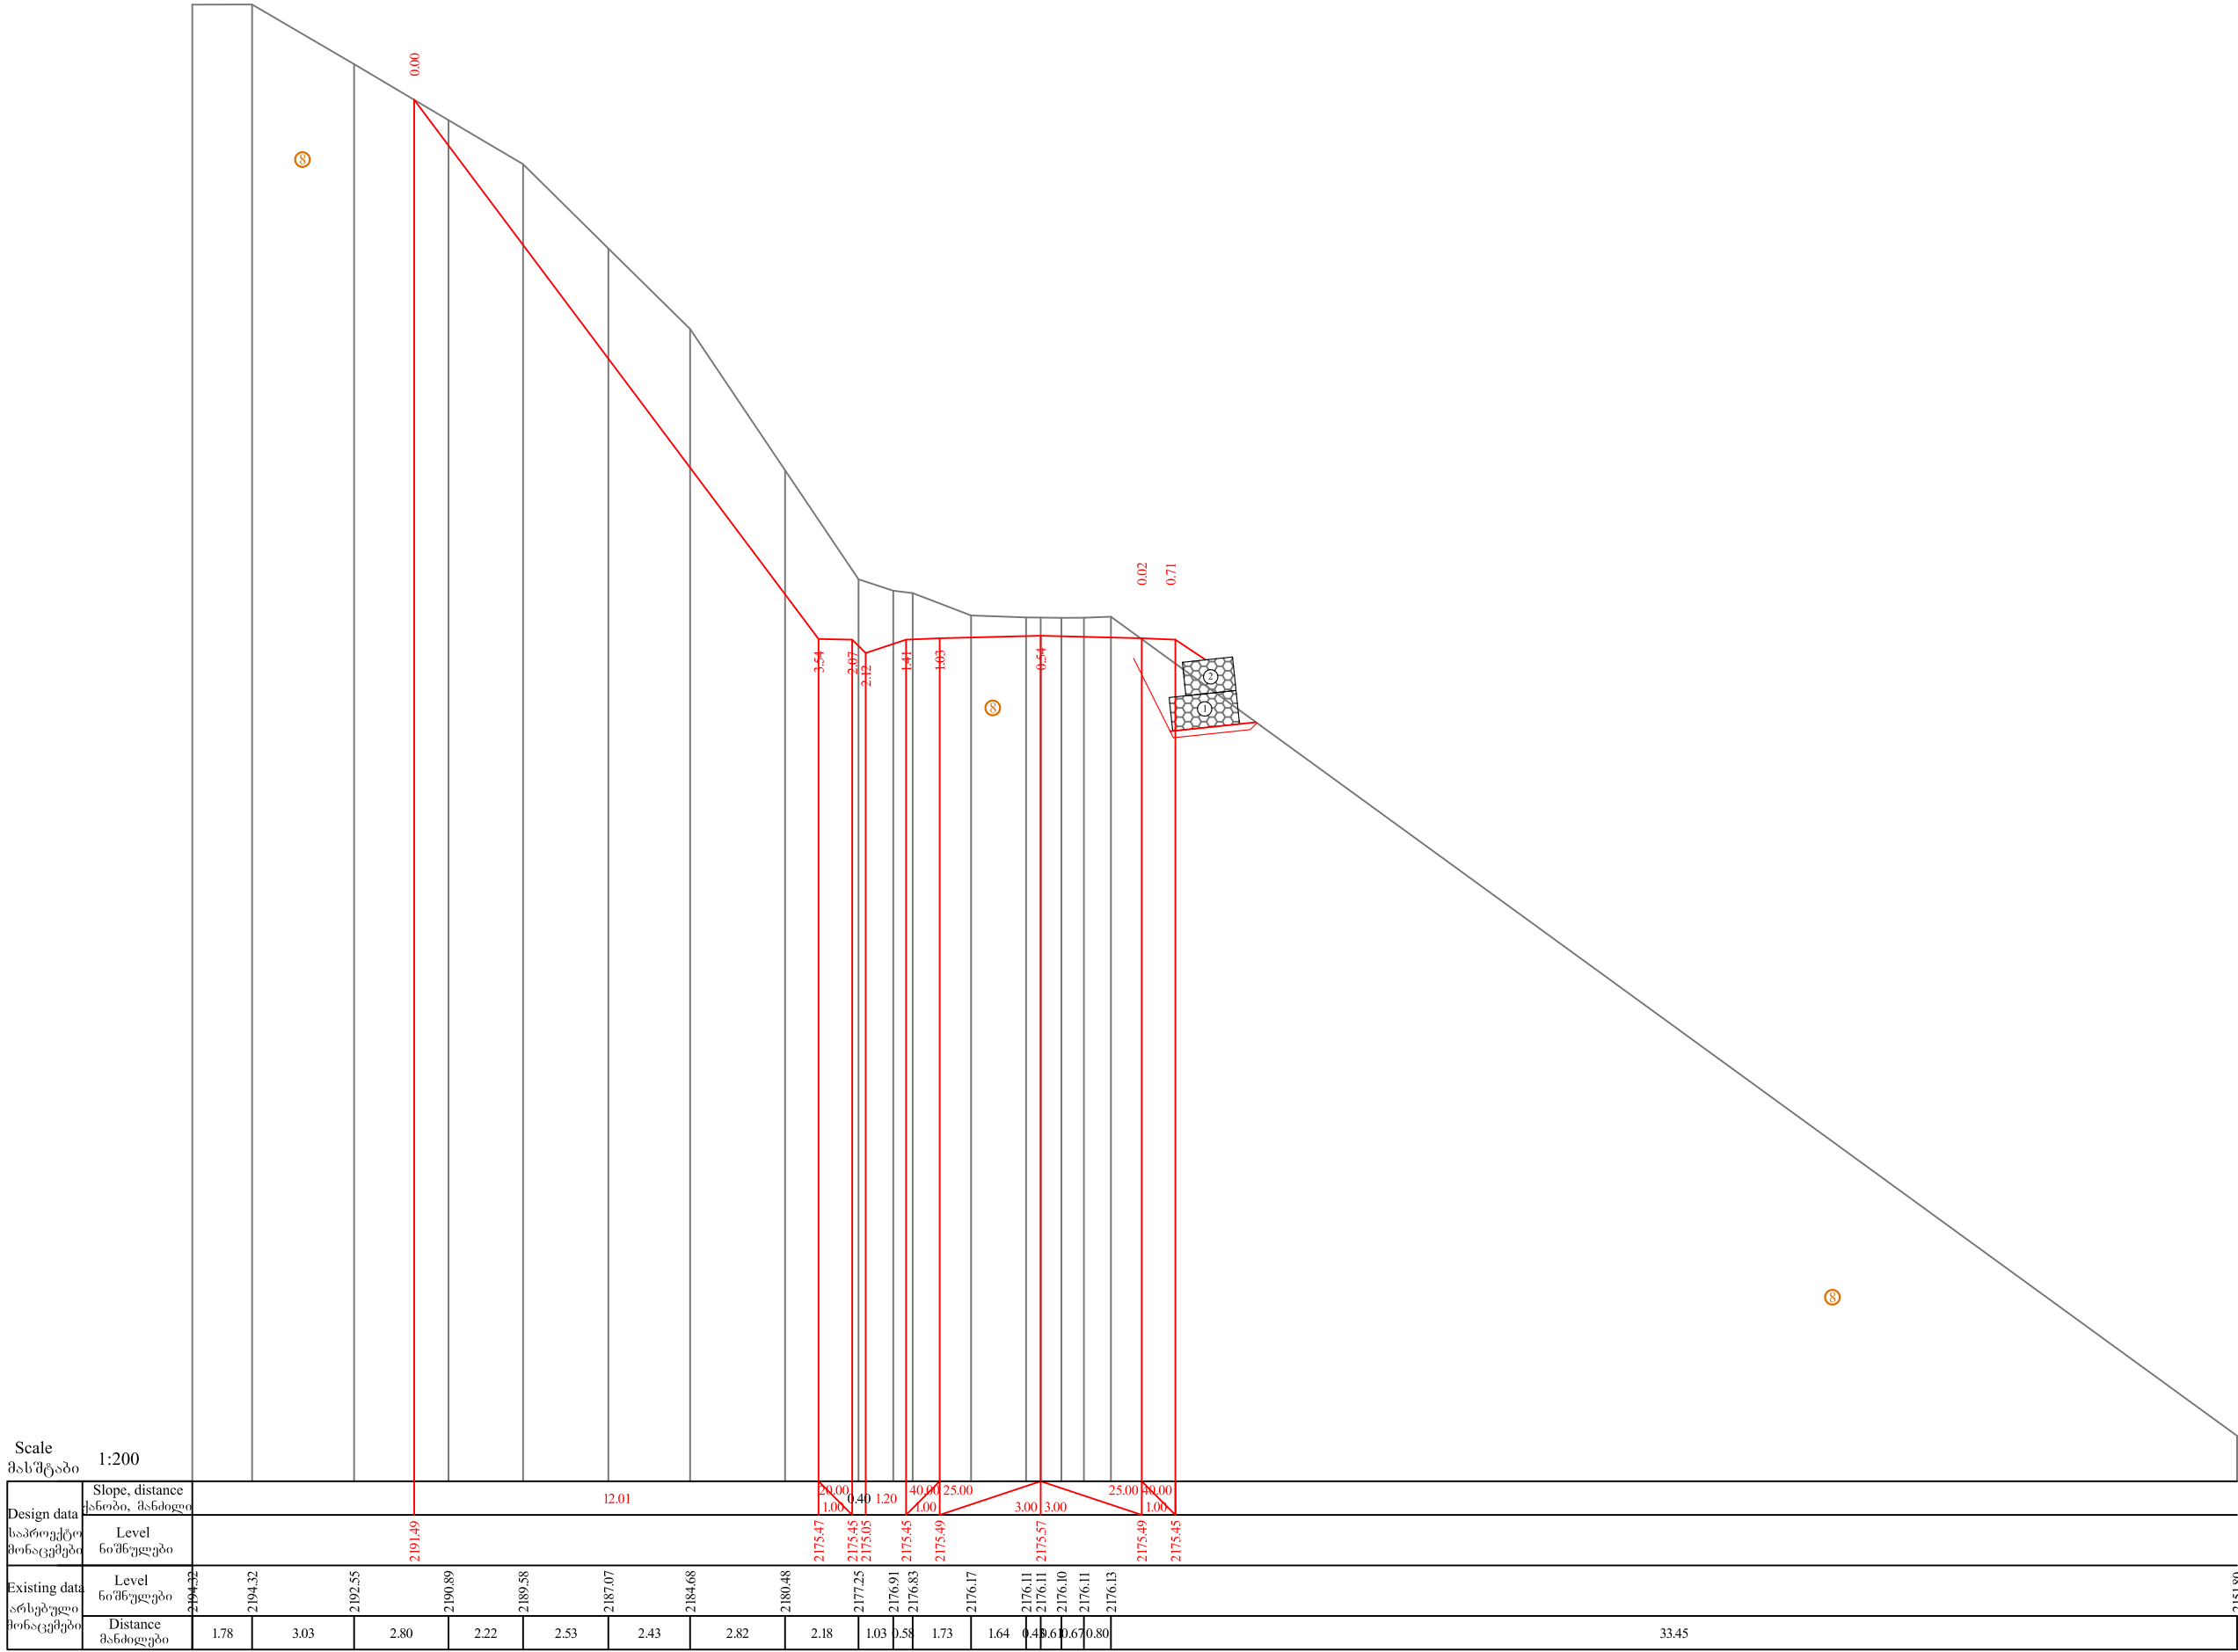
| | №1 - 378 |

⊗ - ტლანქად დამრგვალებული მსხვილი კაჟარ-კენჭნარი, დიდი ზომის (1-5მ) ღოდების ჩანარებით, ხრეშისა და თიხნარის შემაღლებით (ფელსური-გლაცირი-ფეQIII)

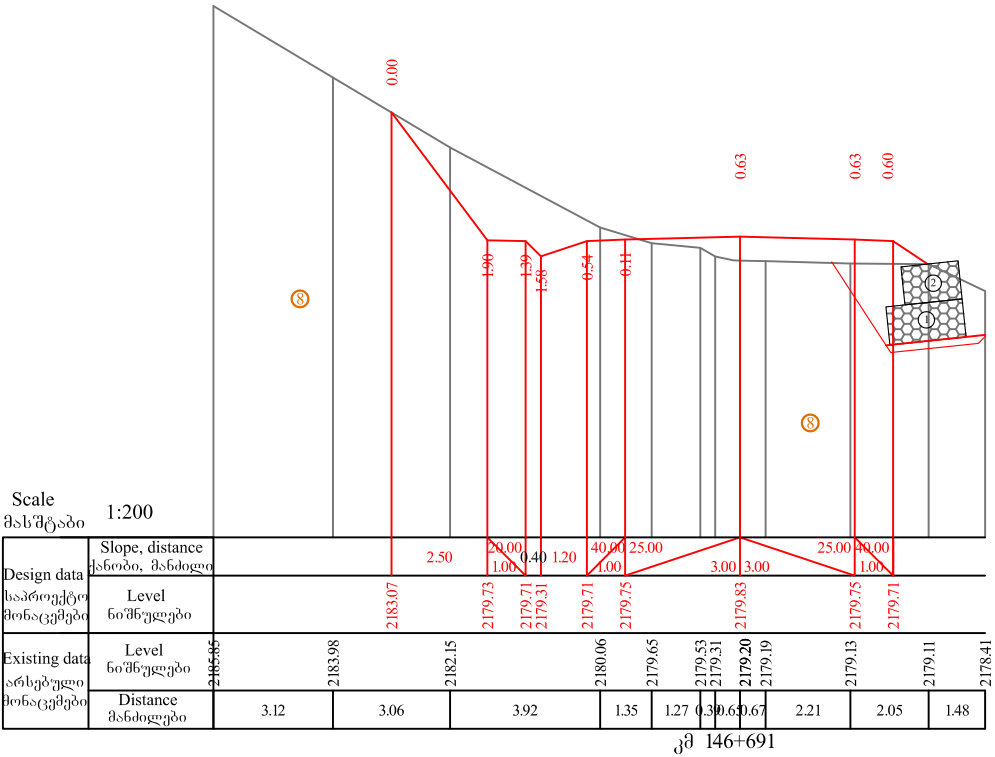
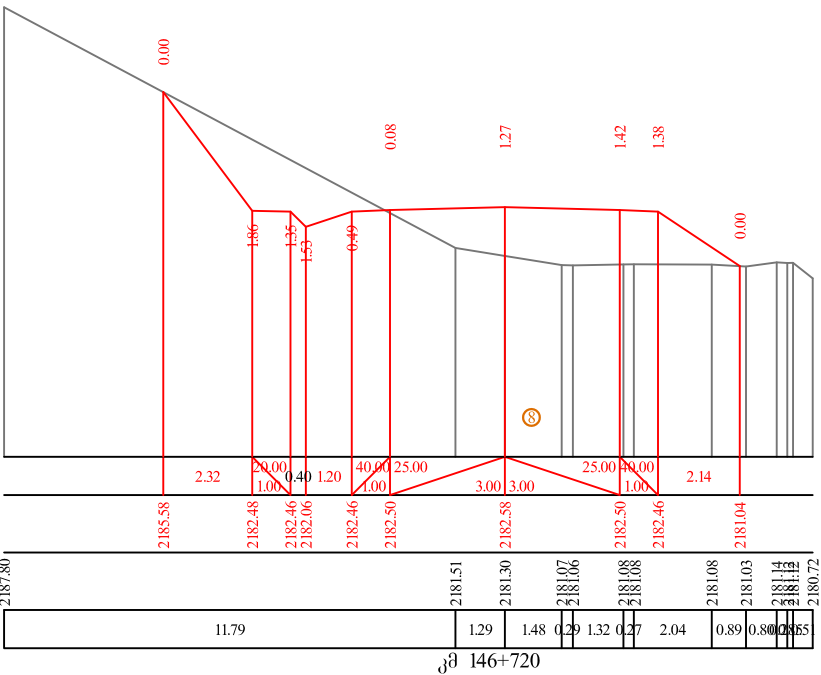
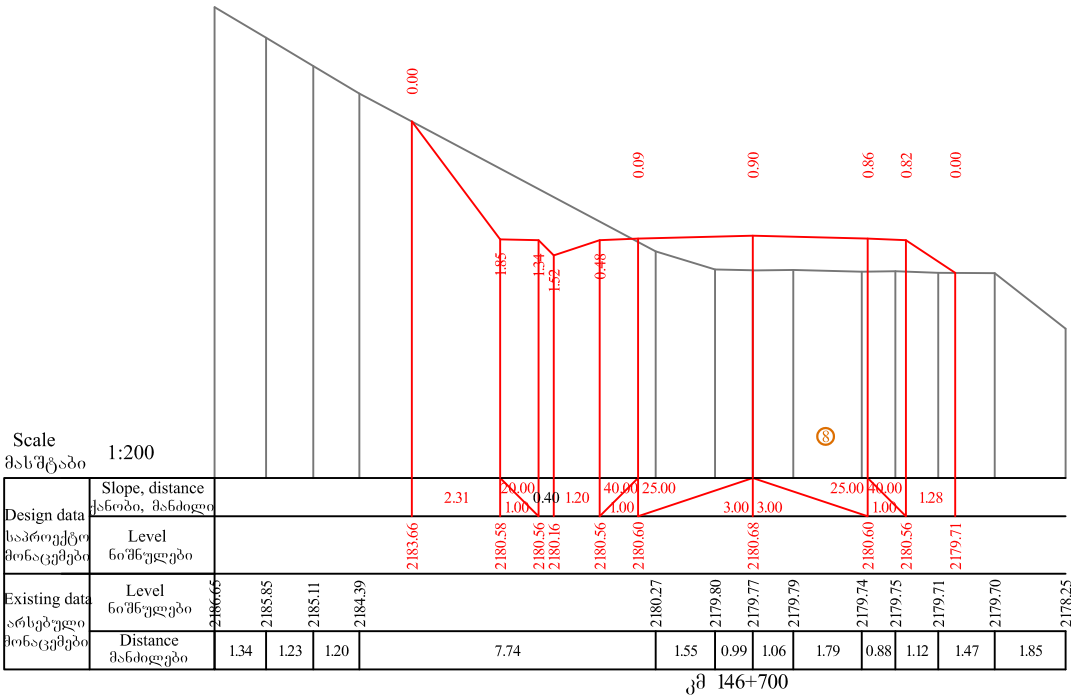
| | №1 - 382 |

⊗ - ტლანკად დამრგვალებული მსხვილი კაჟარ-კენკარი, დიდი ზომის (1-5მ) ლოდების ჩანართებით, ხრეშისა და თიხარის შემავსებლით (ფლუვიურ-გლაცური-ყვQIII)

| განვი პროფილი<br>კმ 146+691 - კმ 146+720 | ნახაზი: |

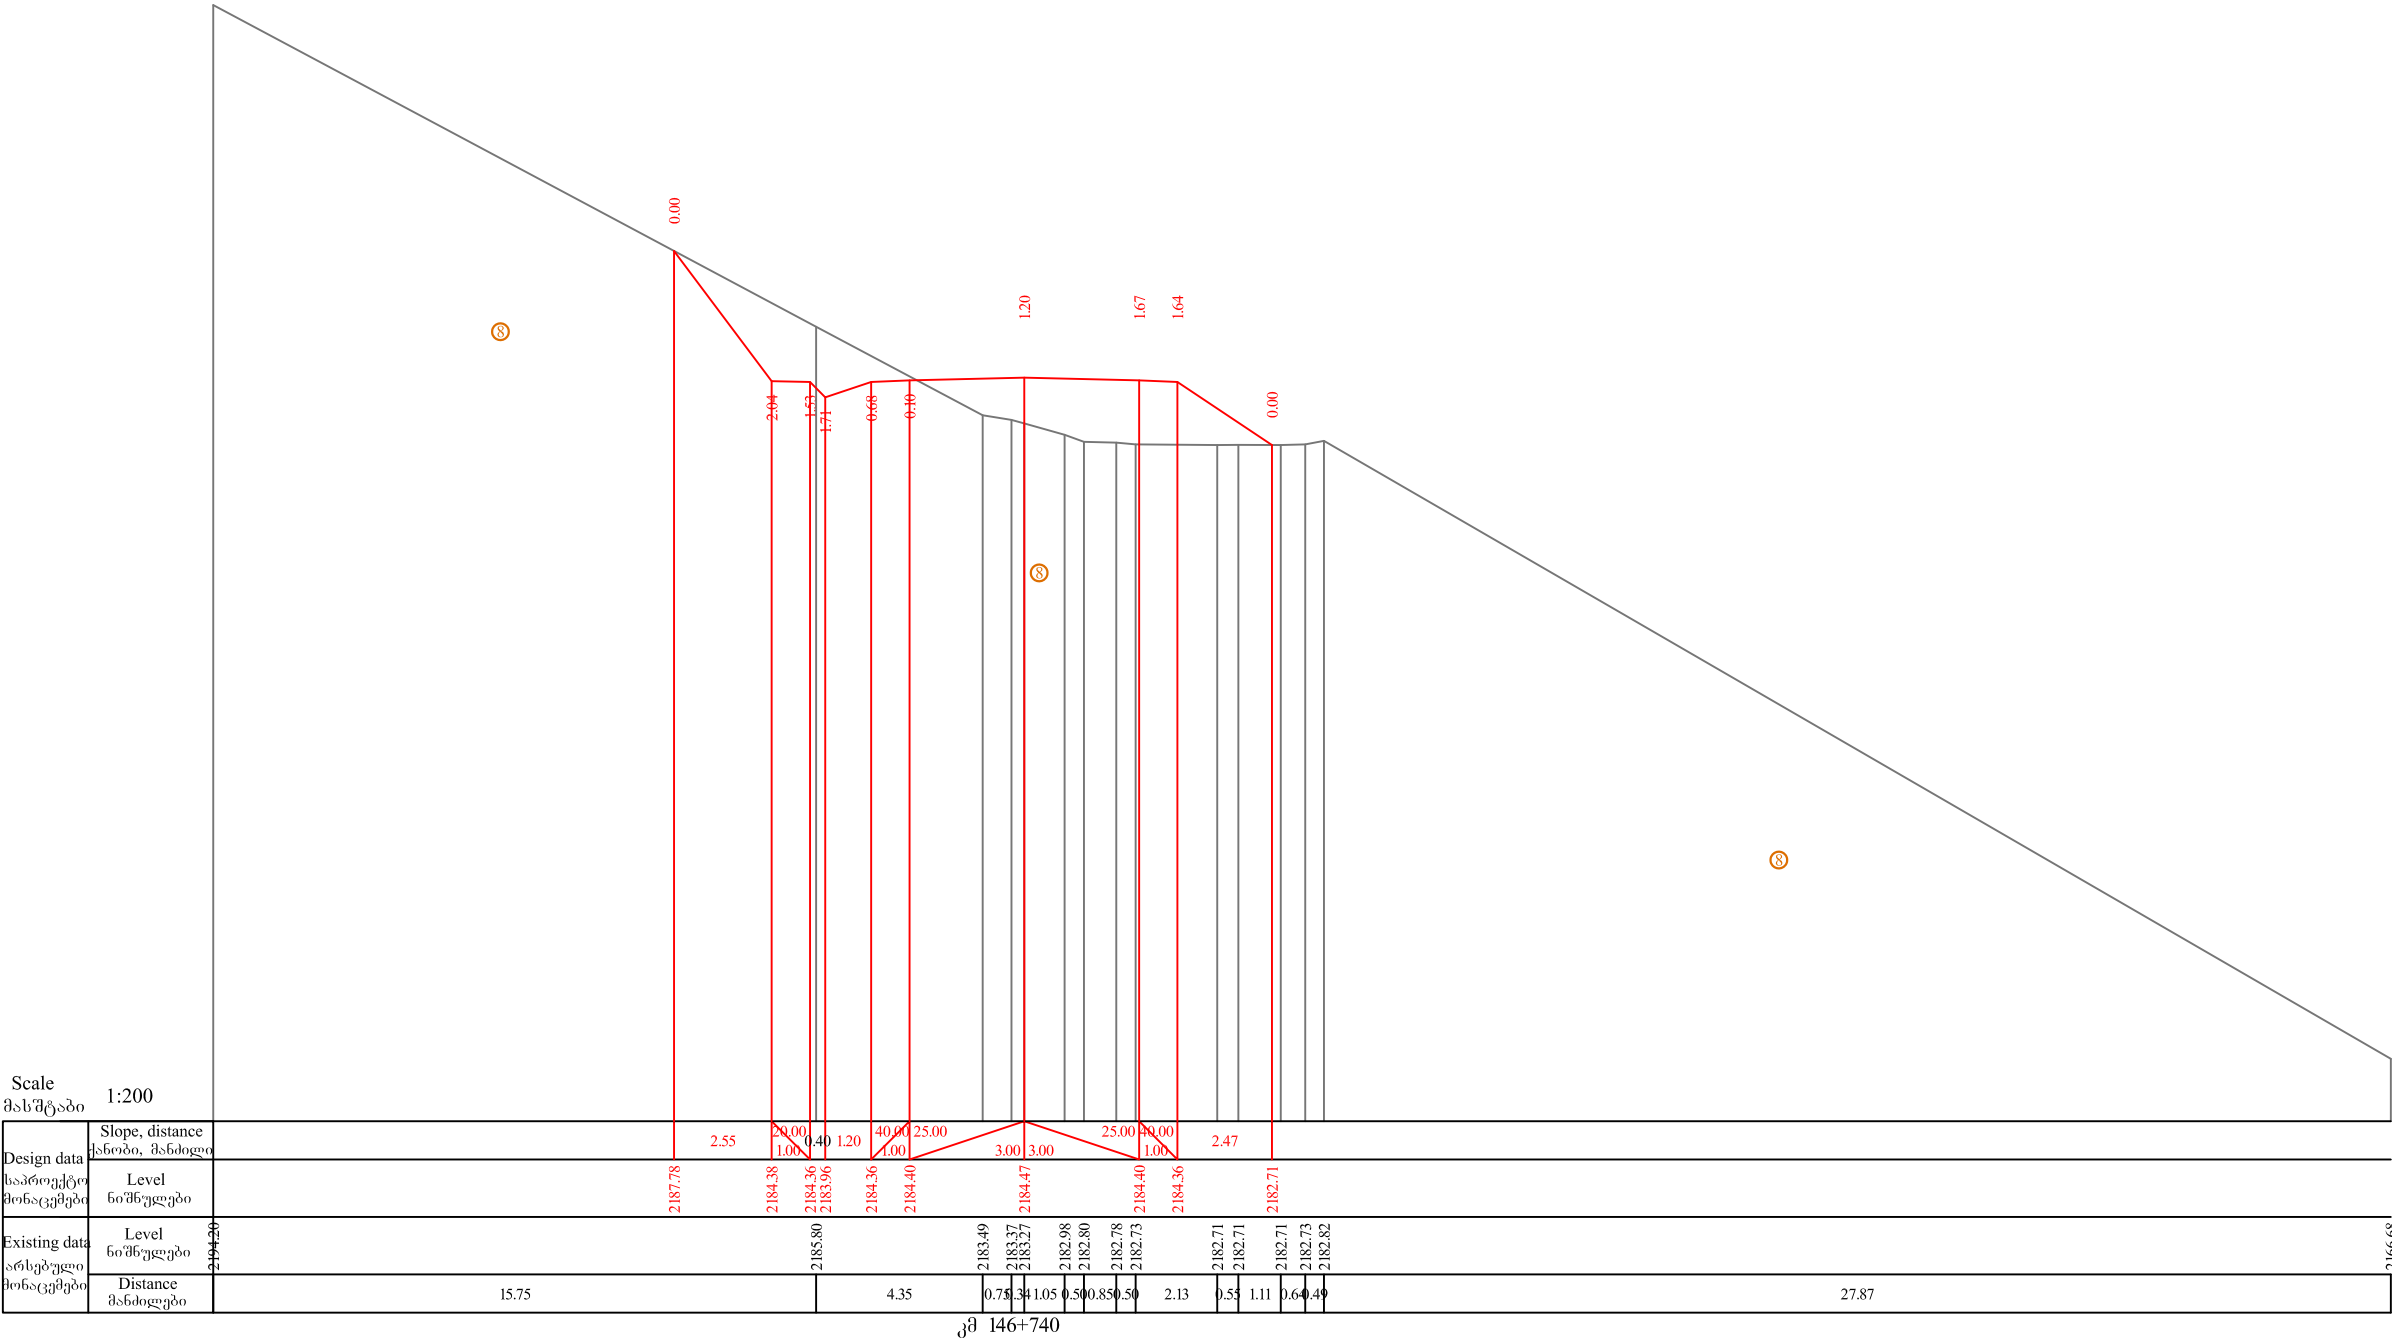
| | №1 - 383 |

Ⓢ - ტლანკად დამრგვალებული მსხვილი კაჭარ-კენჭნარი, დიდი ზომის (1-5მ) ლოდების ჩანართებით, ხრეშისა და თიხნარის შემავსებლით (ფლუვიურ-გლაციური-ფტოლი)

| განვი პროვილი<br>კმ 146+740 | ნახაზი: |

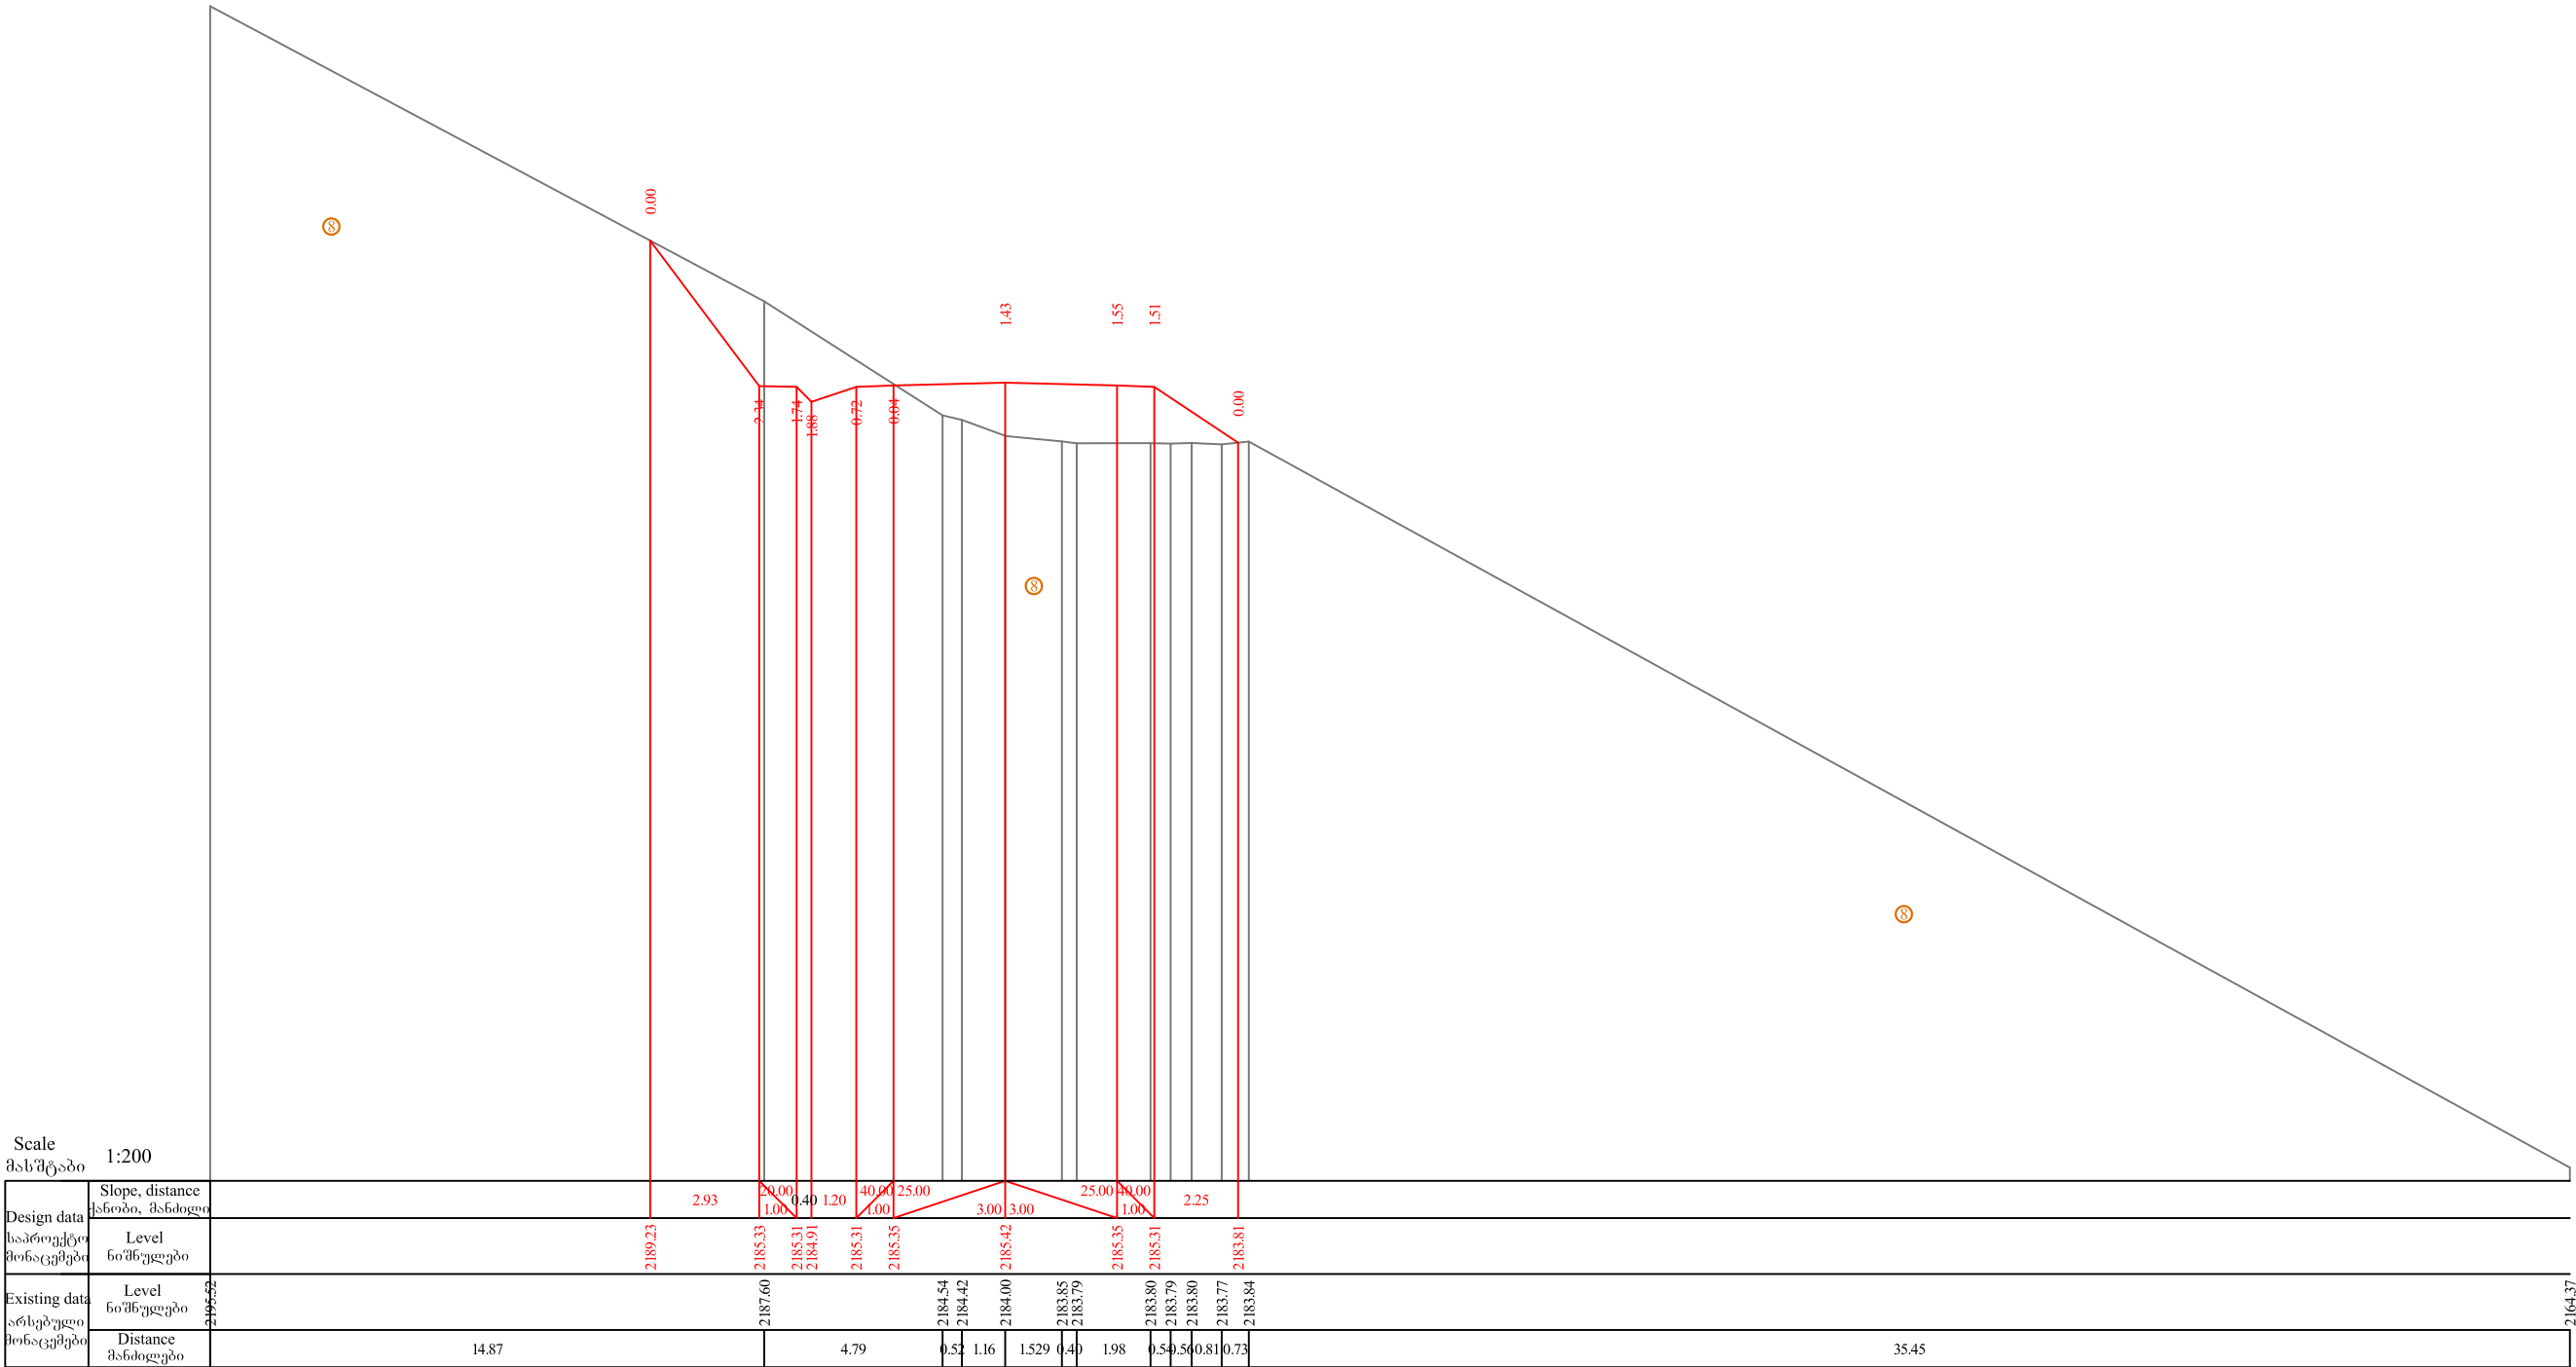
| | №1 - 384 |

გეოლოგია:  
Ⓢ - ტლანქად დამრგვალებული მსხვილი კაჭარ-კენჭნარი, დიდი ზომის (1-5მ) ღოდების ჩანართებით, ხრეშისა და თიხნარის შემთავსებით (ფლუვიოერგლაციური-ცლკლ)

| განვი პროფილი<br>კმ 146+750 | ნახაზი: |

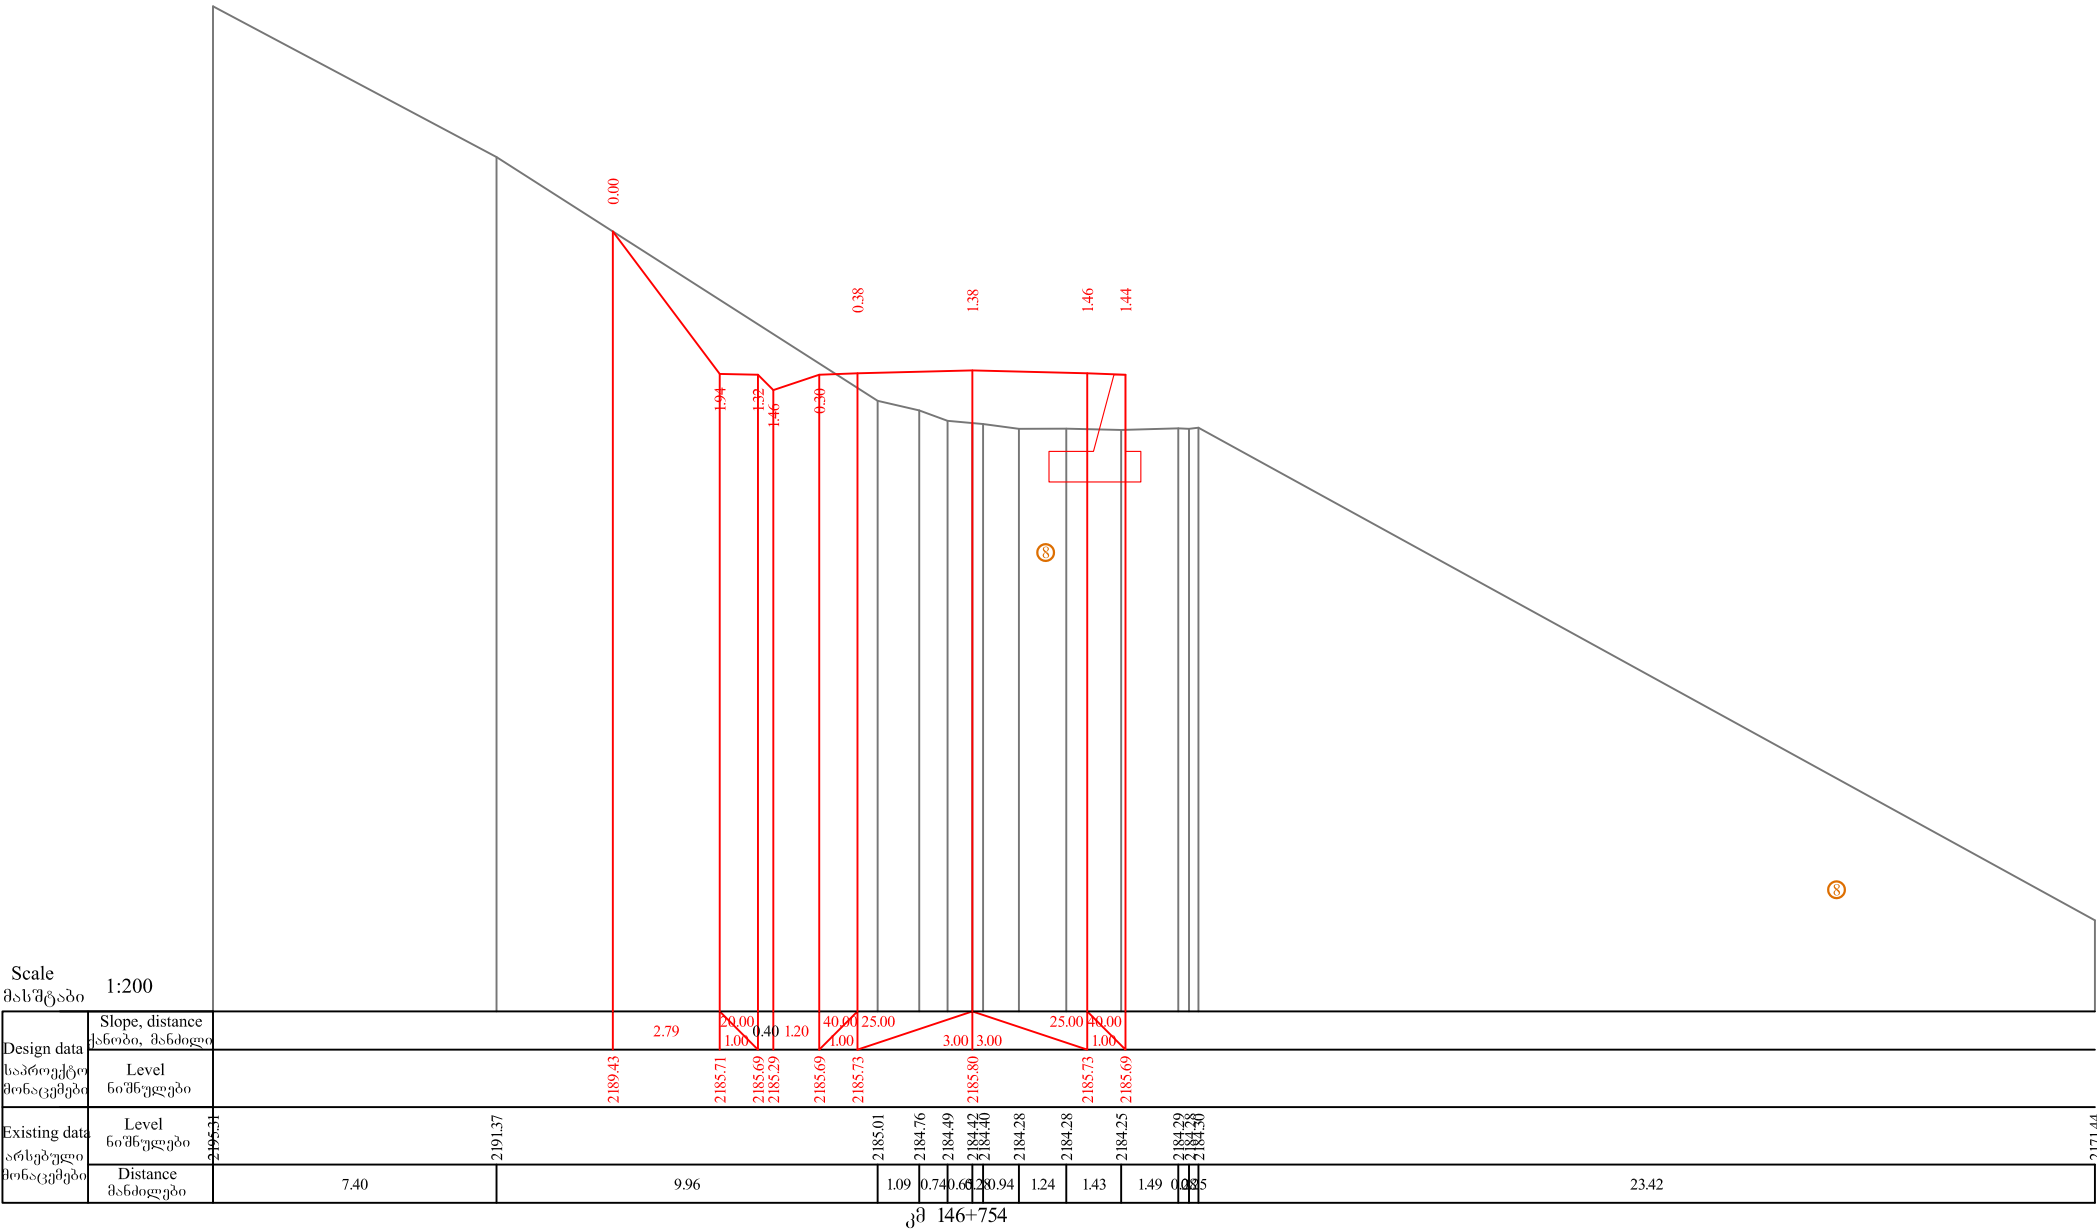
| | №1 - 385 |

გეოლოგია: ⑤ - ტლანკად დამრგვალებული მსხვილი კაჭარ-კენჭნარი, დიდი ზომის (1-5მ) ღოდების ჩანარებით, ხრეშისა და თიხნარის შემაგებლით (ფლუვიურ-გლაციაური-მეQIII)
