შიდასახელმწიფოებრივი მნიშვნელობის ქუთაისი(წყალტუბოს  
ბაღასახვევი) - წყალტუბო - ცაგერო - ლენტეხი - ლასდიღის  
საავტომობილო გზის  
კმ137+330-კმ150+750 მონაკვეთის სარეაბილიტაციო სამუშაოები

ბანოში პროექტი

ოქტომბერი, 2018

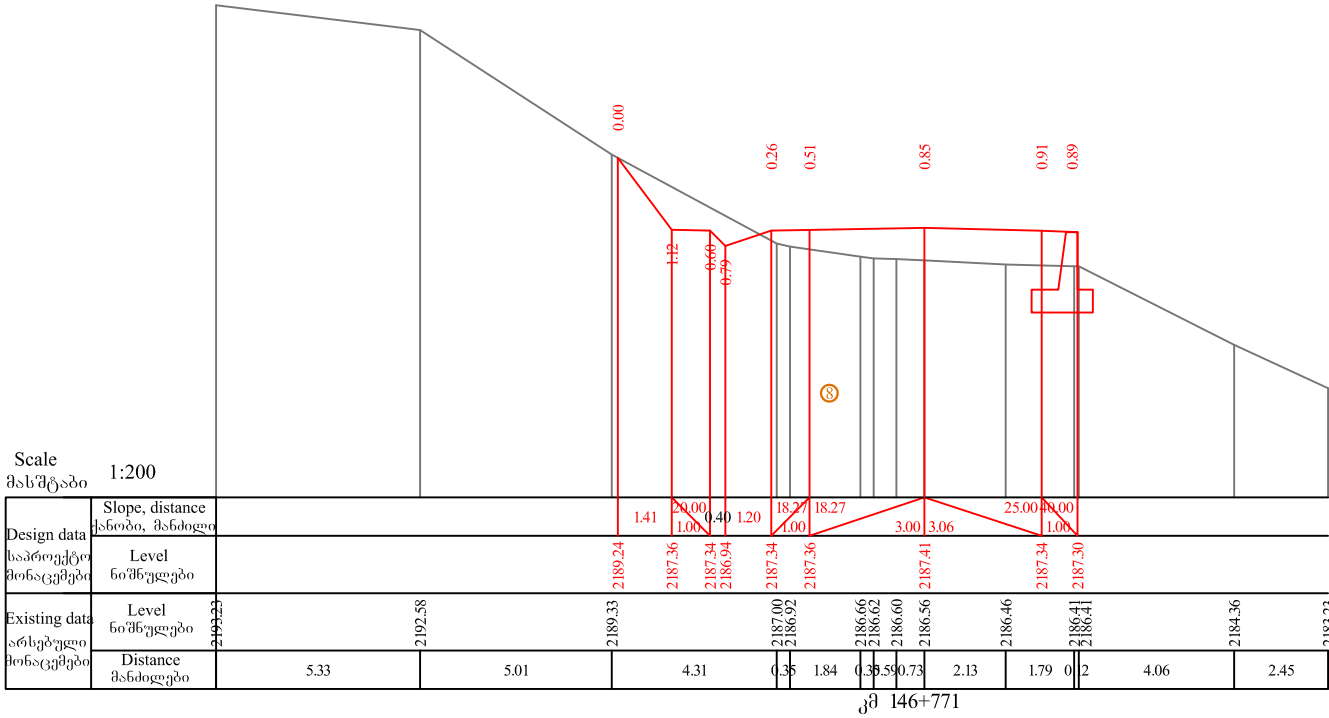
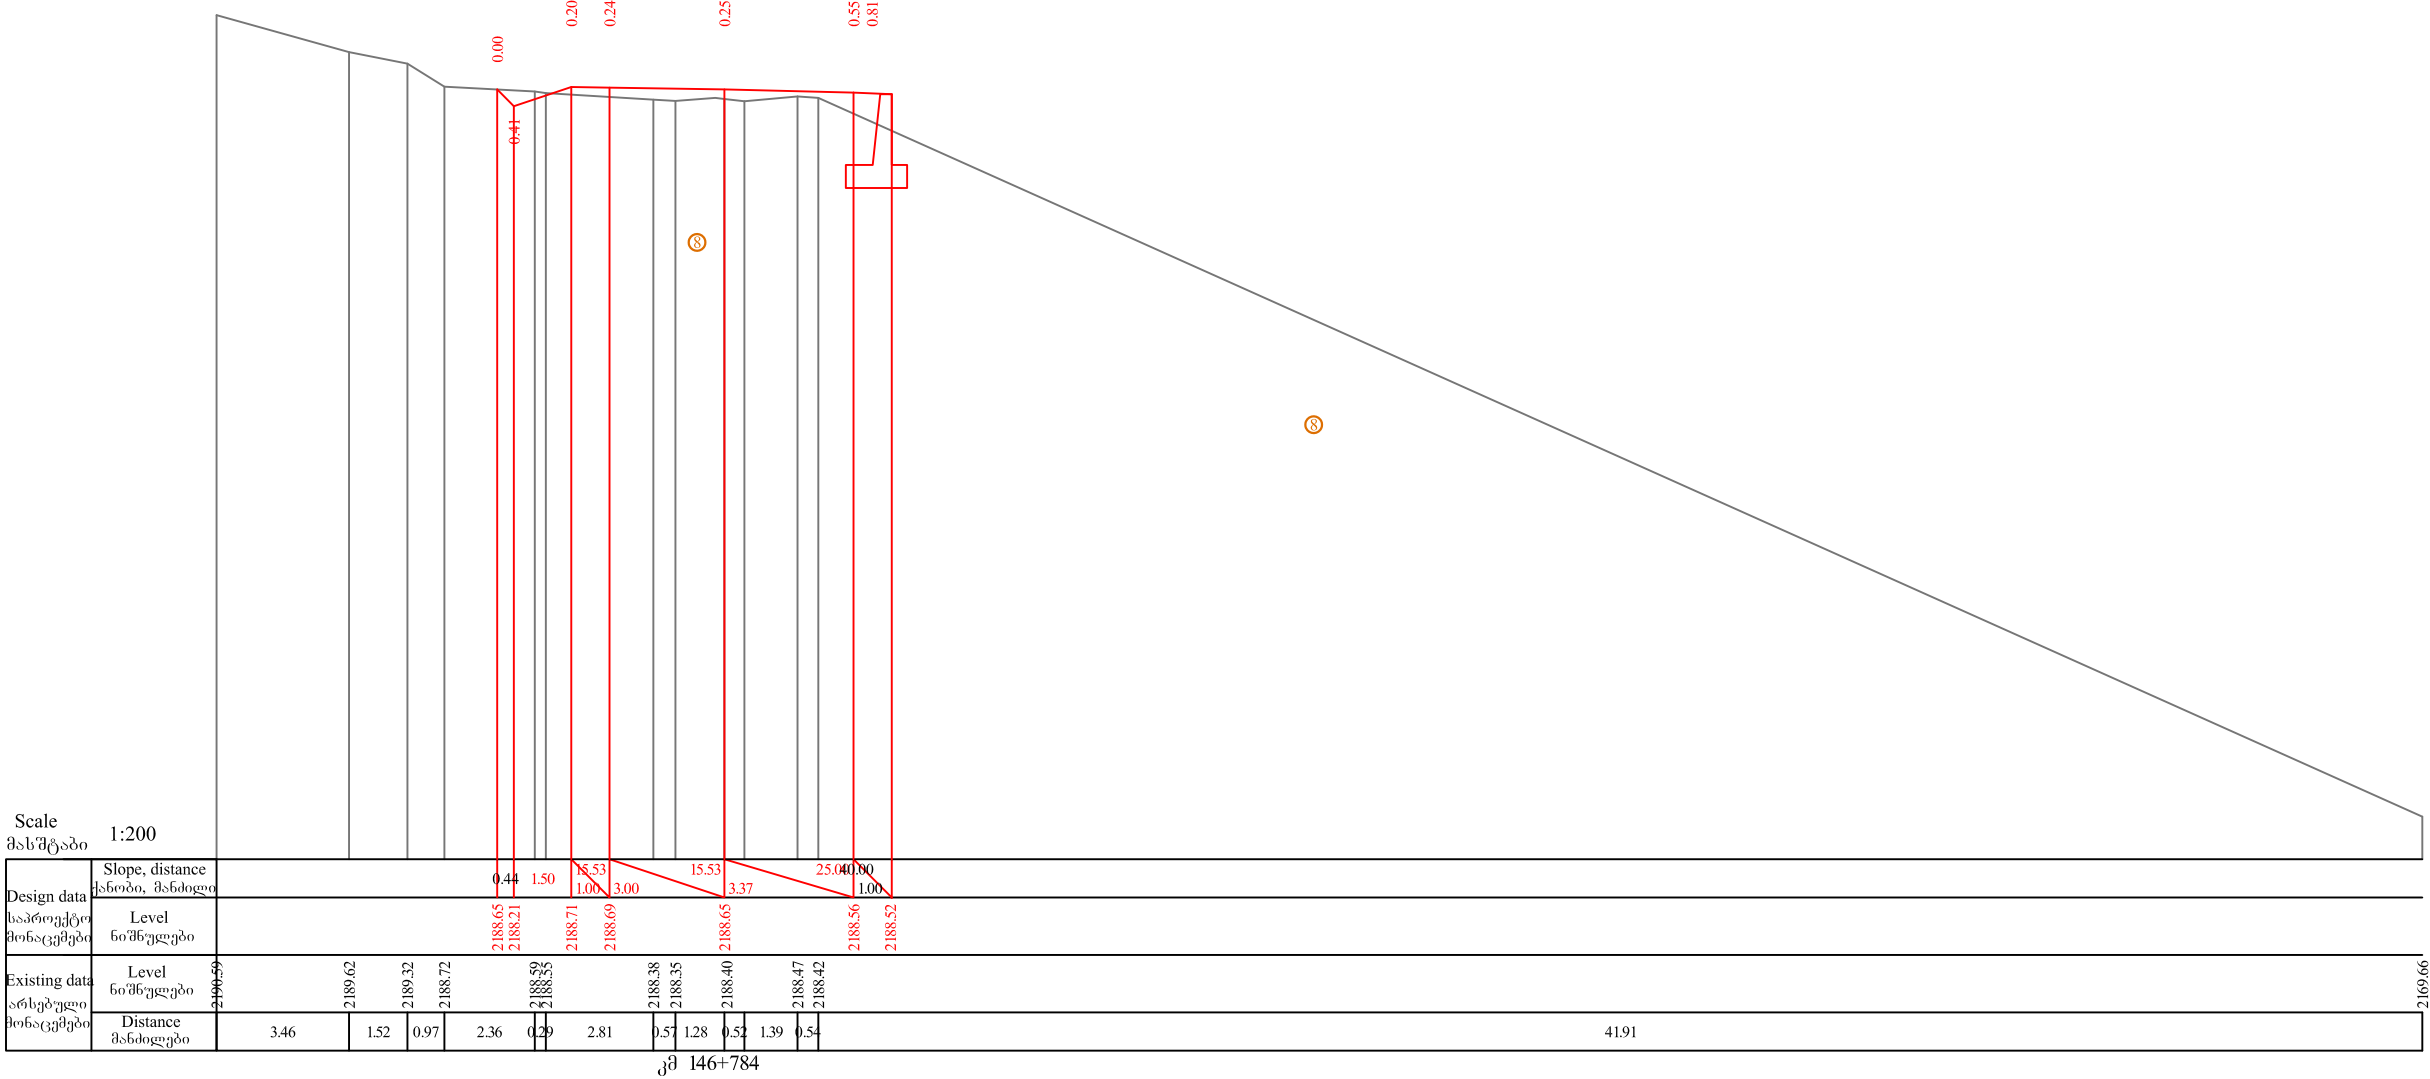
| | №1 - 387 |

გეოლოგია:  
⊗ - ტლანქად დამრგვალებული მსხვილი კაჟარ-კენჭნარი, დიდი ზომის (1-5მ) ღოდების ჩანართებით, ხრეშისა და თიხნარის შემაღლებლით (ფლუვიურ-გლაციური-ჩეკო)

| განვითარებულია<br>კმ 146+771 - კმ 146+784 | ნახაზი: |

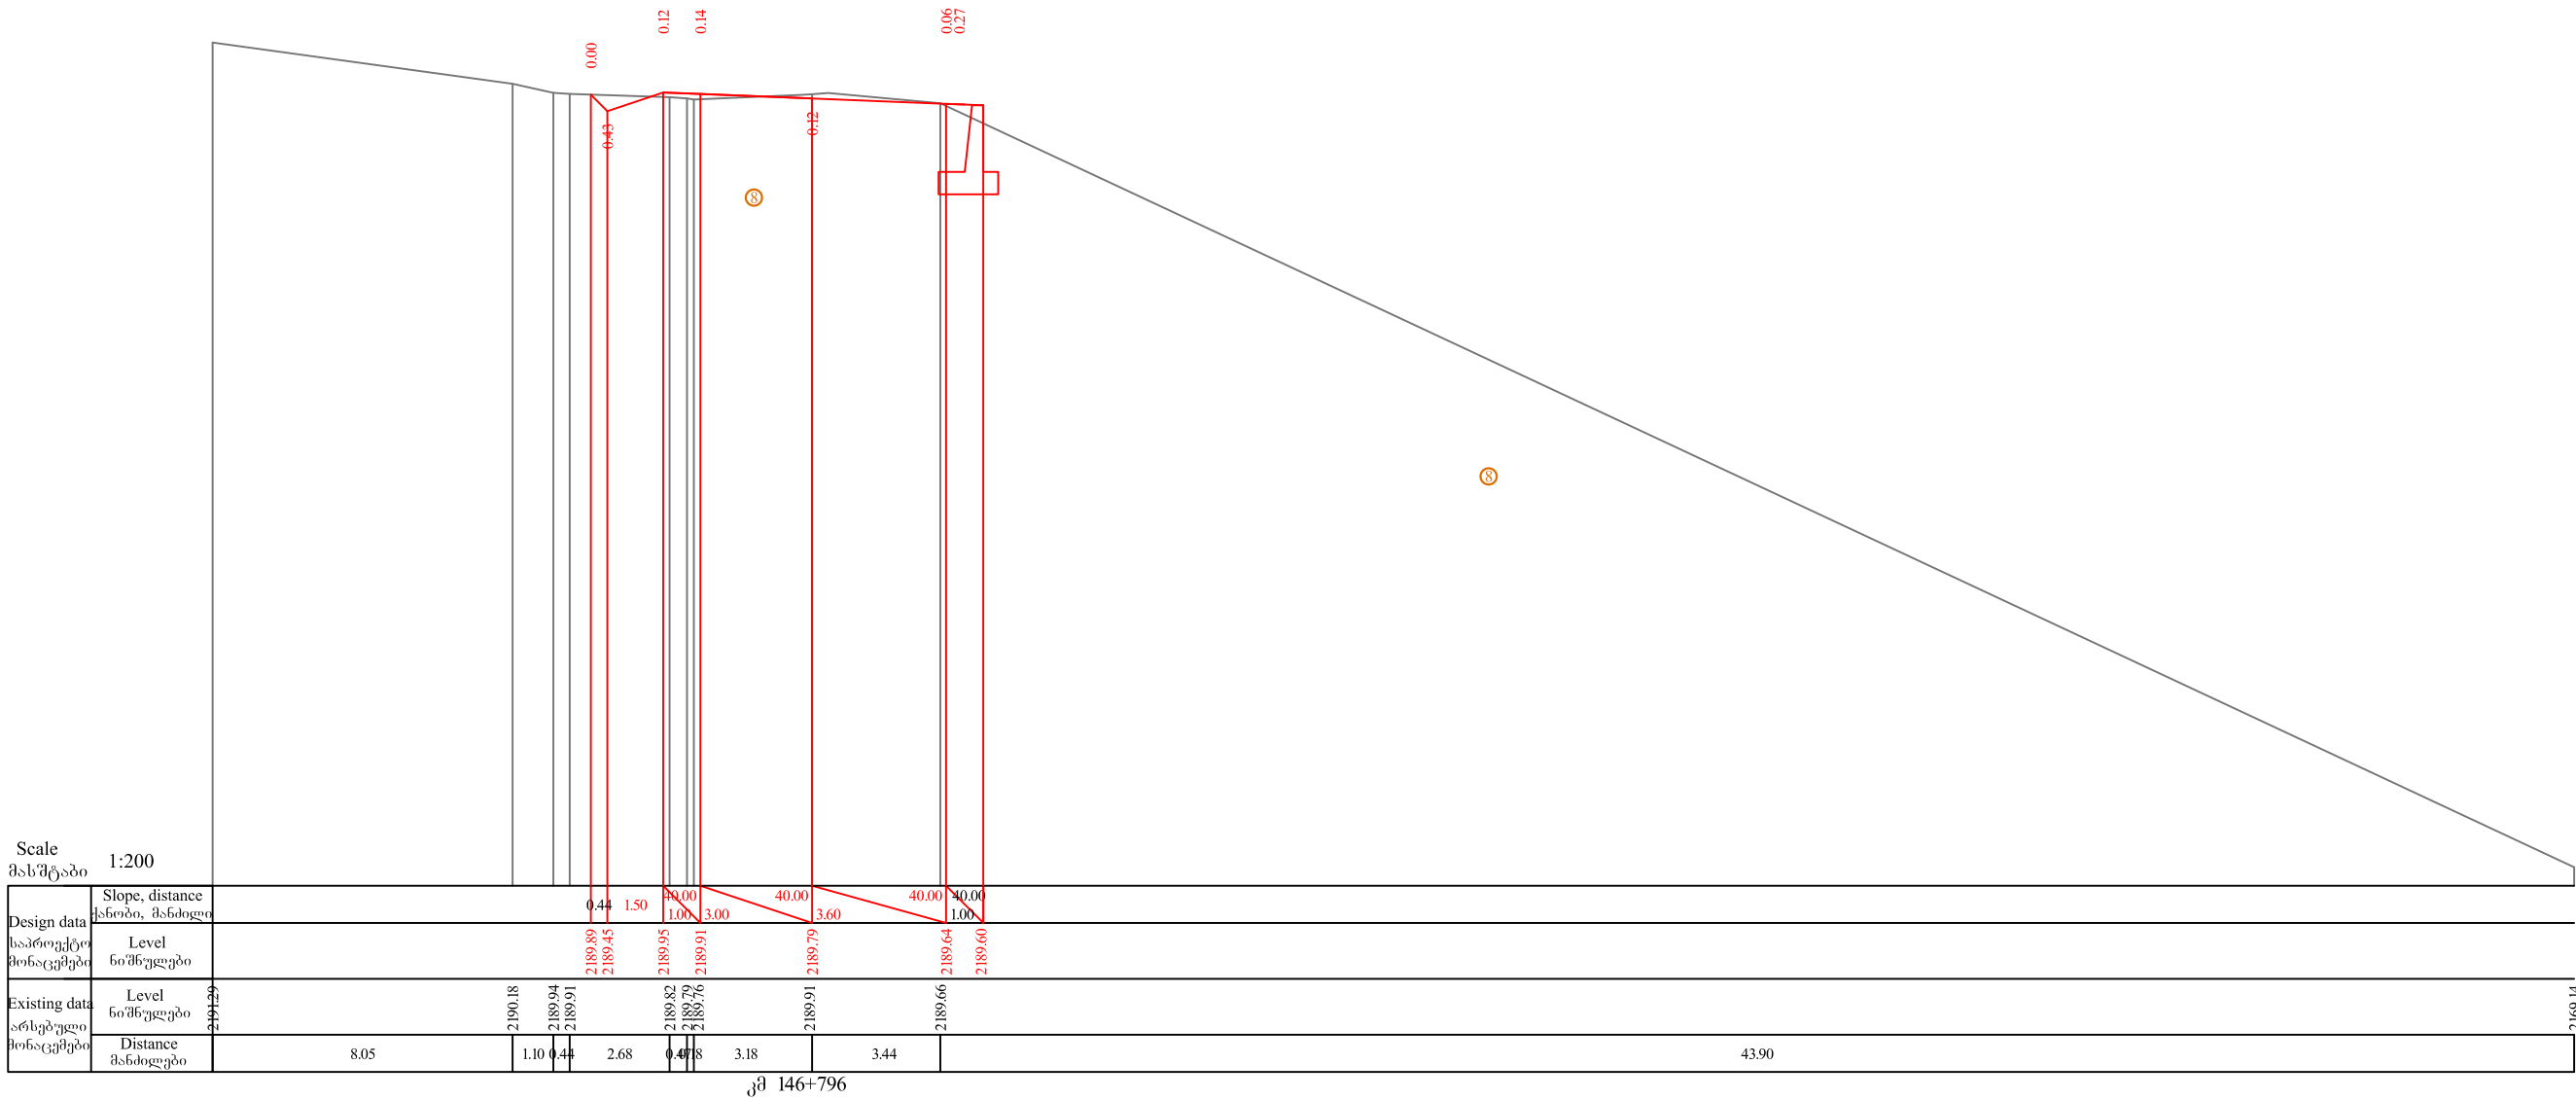
| | №1 - 388 |

გეოლოგია:  
Ⓢ - ტლანქად დამრგვლებული მსხვილი კაჭარ-კენჭნარი, დიდი ზომის (1-5მ) ღოდების ჩანარებით, ხრეშისა და თიხნარის  
შემაგებლით (ფლუვიურ-გლაციური-ფგQIII)

| ბანკი პრივილი | ნახაზი: |

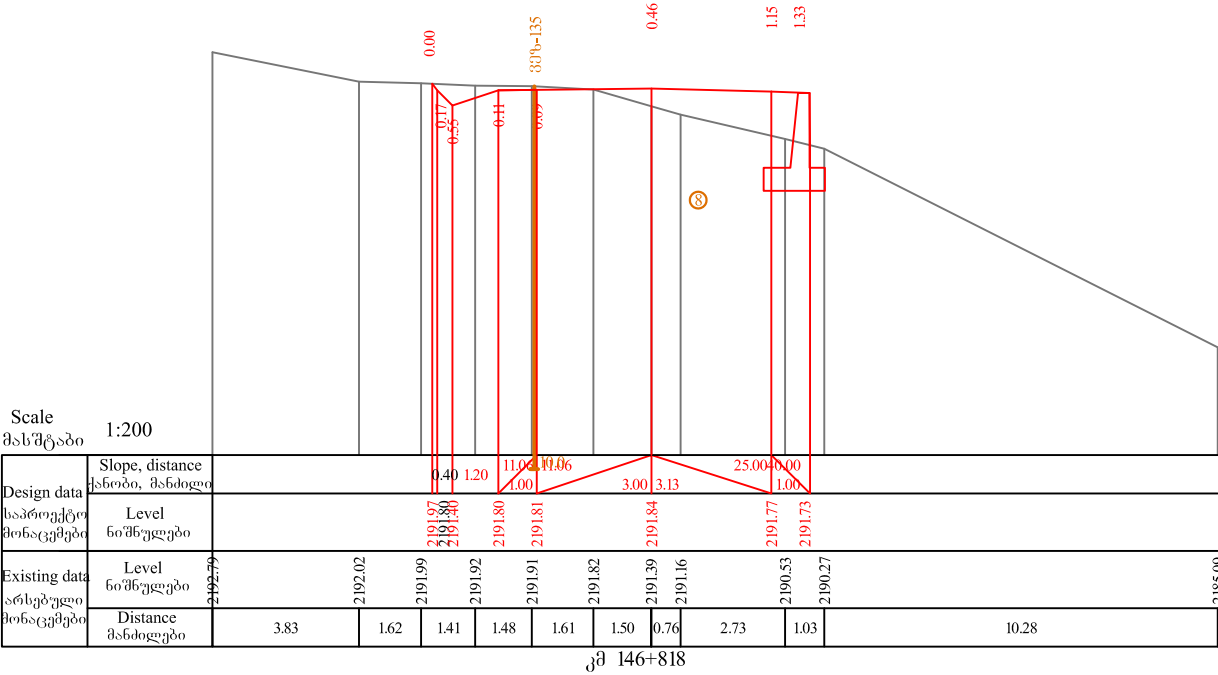
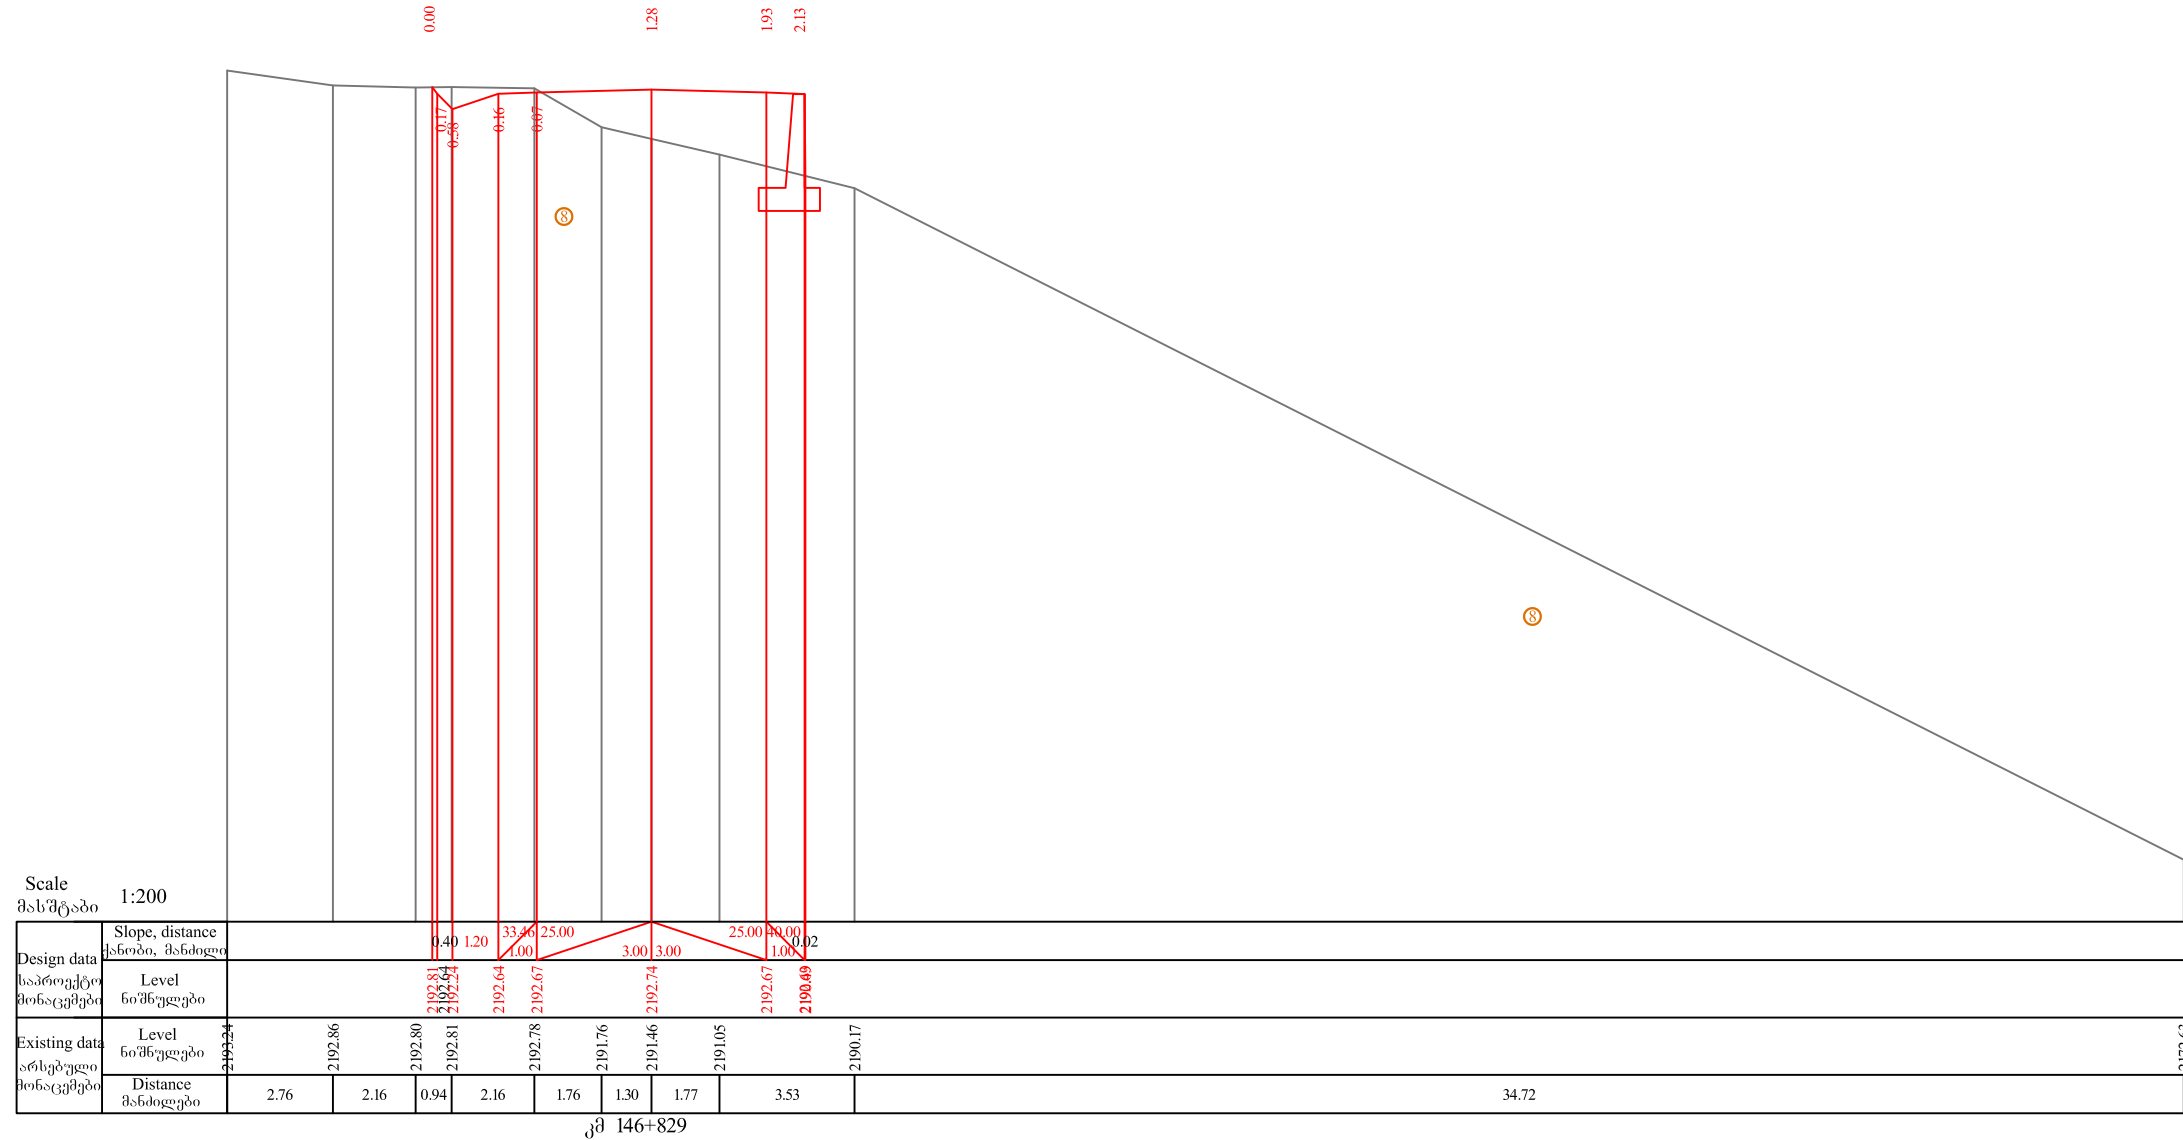
| | №1 - 390 |

Ⓢ - ტლანქად დამრგვალებული მსხვილი კაჭარ-კენჭნარი, დიდი ზომის (1-5მ) ლოდების ჩანართებით, ხრეშისა და თიხნარის შემაგებელი (ფლევიურ-გლაციური-ფტQIII)

| განვით პრევილი<br>კმ 146+818 - კმ 146+829 | ნახაზი: |

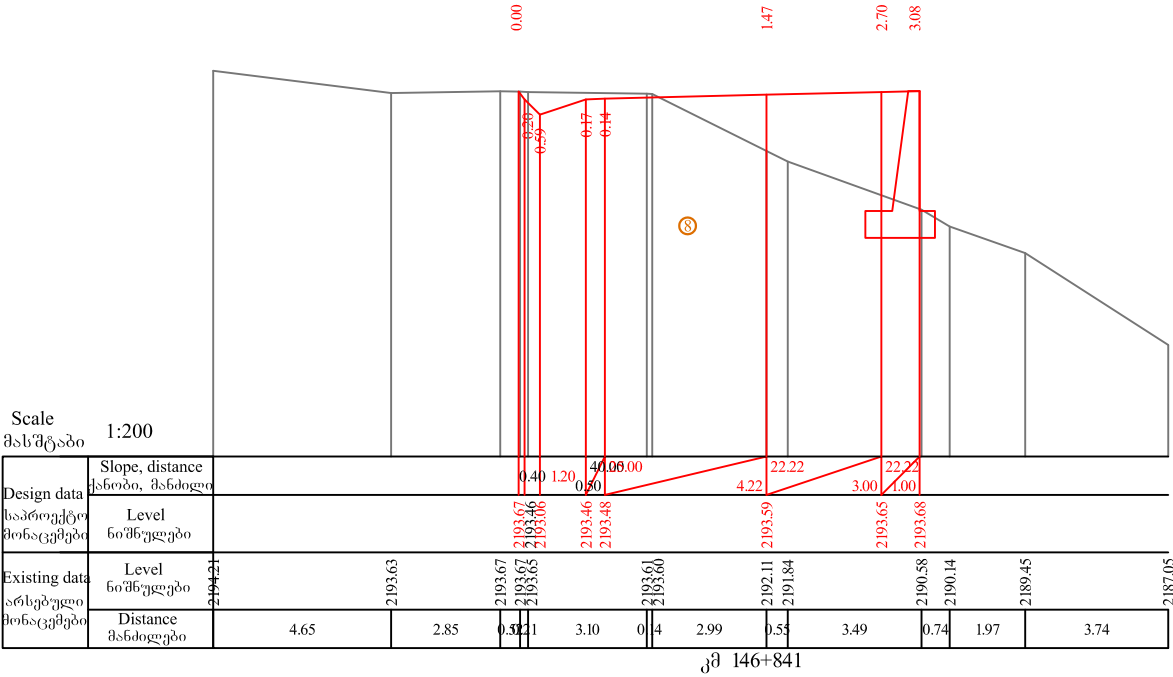
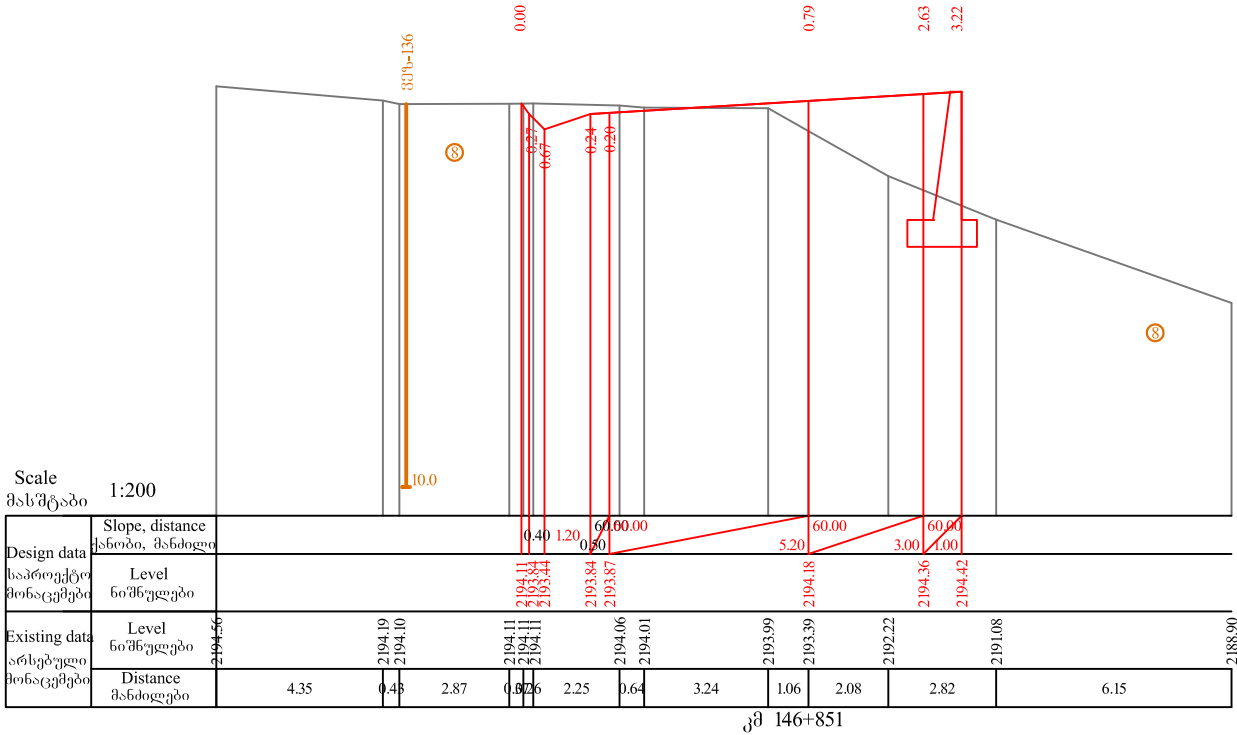
| | №1 - 391 |

Ⓢ - ტლანქად დამრგვალებული მსხვილი კაჟარ-კენჭარი, დიდი ზომის (1-5მ) ლოდების ჩანართებით, ხრეშისა და თიხნარის შემავსებლით (ფლეუურ-გლაცოური-ფეQ<sub>III</sub>)

| განვით პრეფილი<br>კმ 146+841 - კმ 146+851 | ნახაზი: |

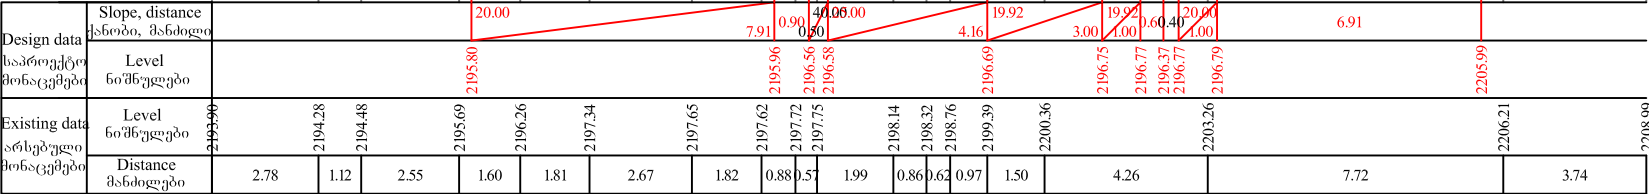
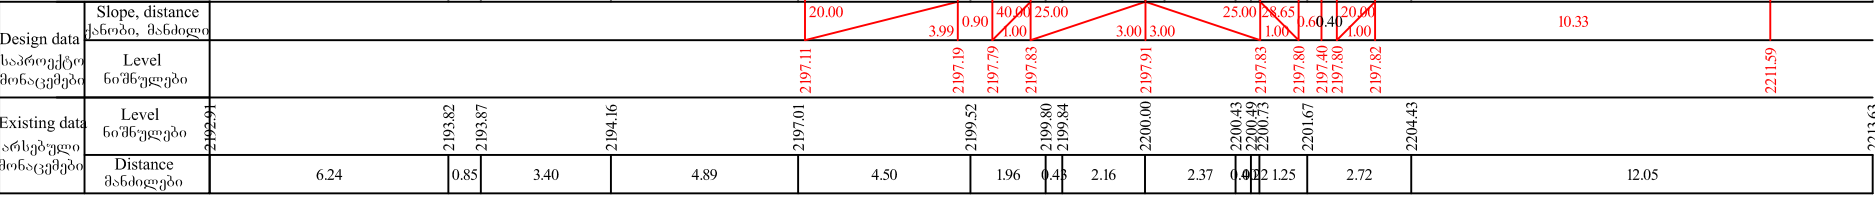
№1 - 393

- Ⓢ - ტლანქად დამრგვალებული მსხვილი კაჟარ-კენჭნარი, დიდი ზომის (1-5მ) ბლოკების ჩანართებით, ხრეშისა და თიხნარის შემაღლებით (ფლუვიურ-გლაციაკური-ჩეცქი)

კმ 146+887 - კმ 146+900

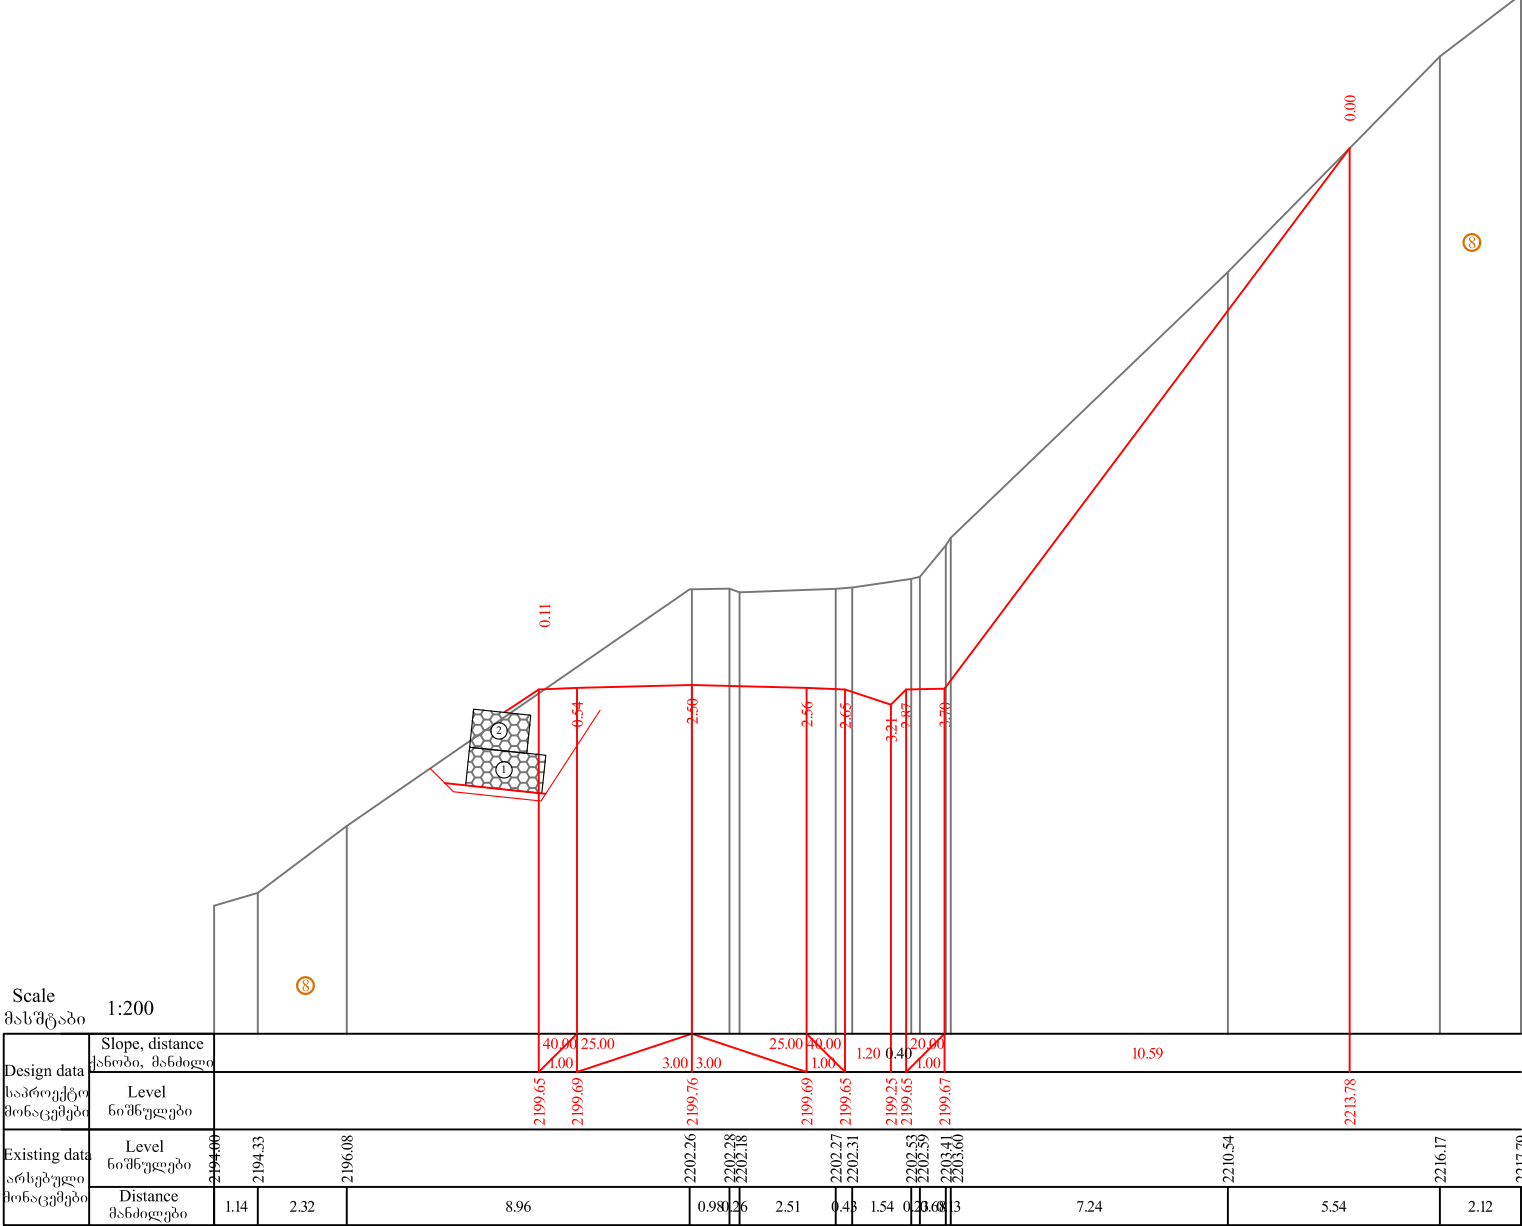
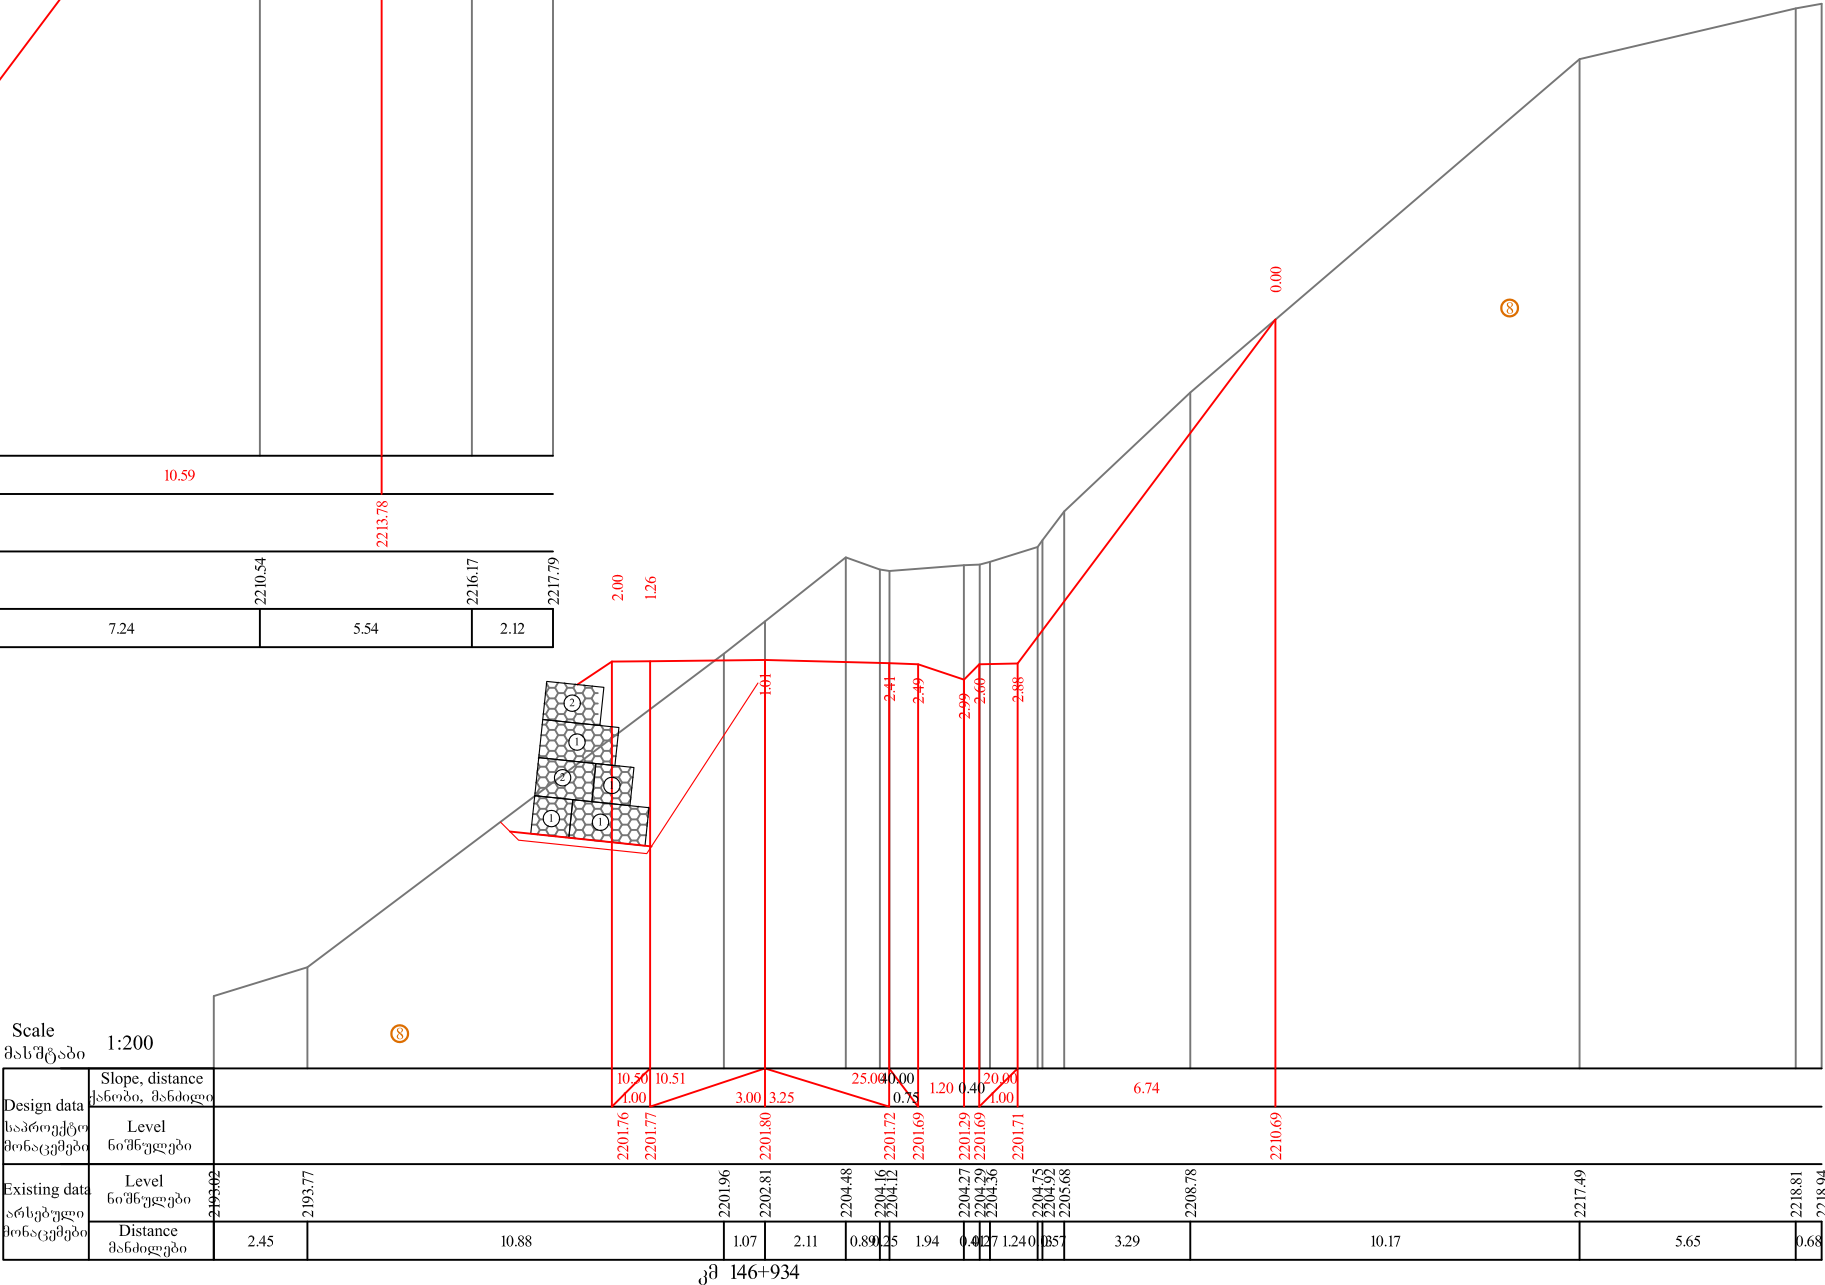
| | №1 - 394 |

⊗ - ტლანქად დამრგვალებული მსხვილი კაჭარ-კენჭნარი, დიდი ზომის (1-5მ) ლოდების ჩანარებით, სრეშისა და თიხნარის შეგუბებით (ფლუვიურ-გლაციური-ცკოი)

| განვითარებულია<br>კმ 146+917 - კმ 146+934 | ნახაზი: |

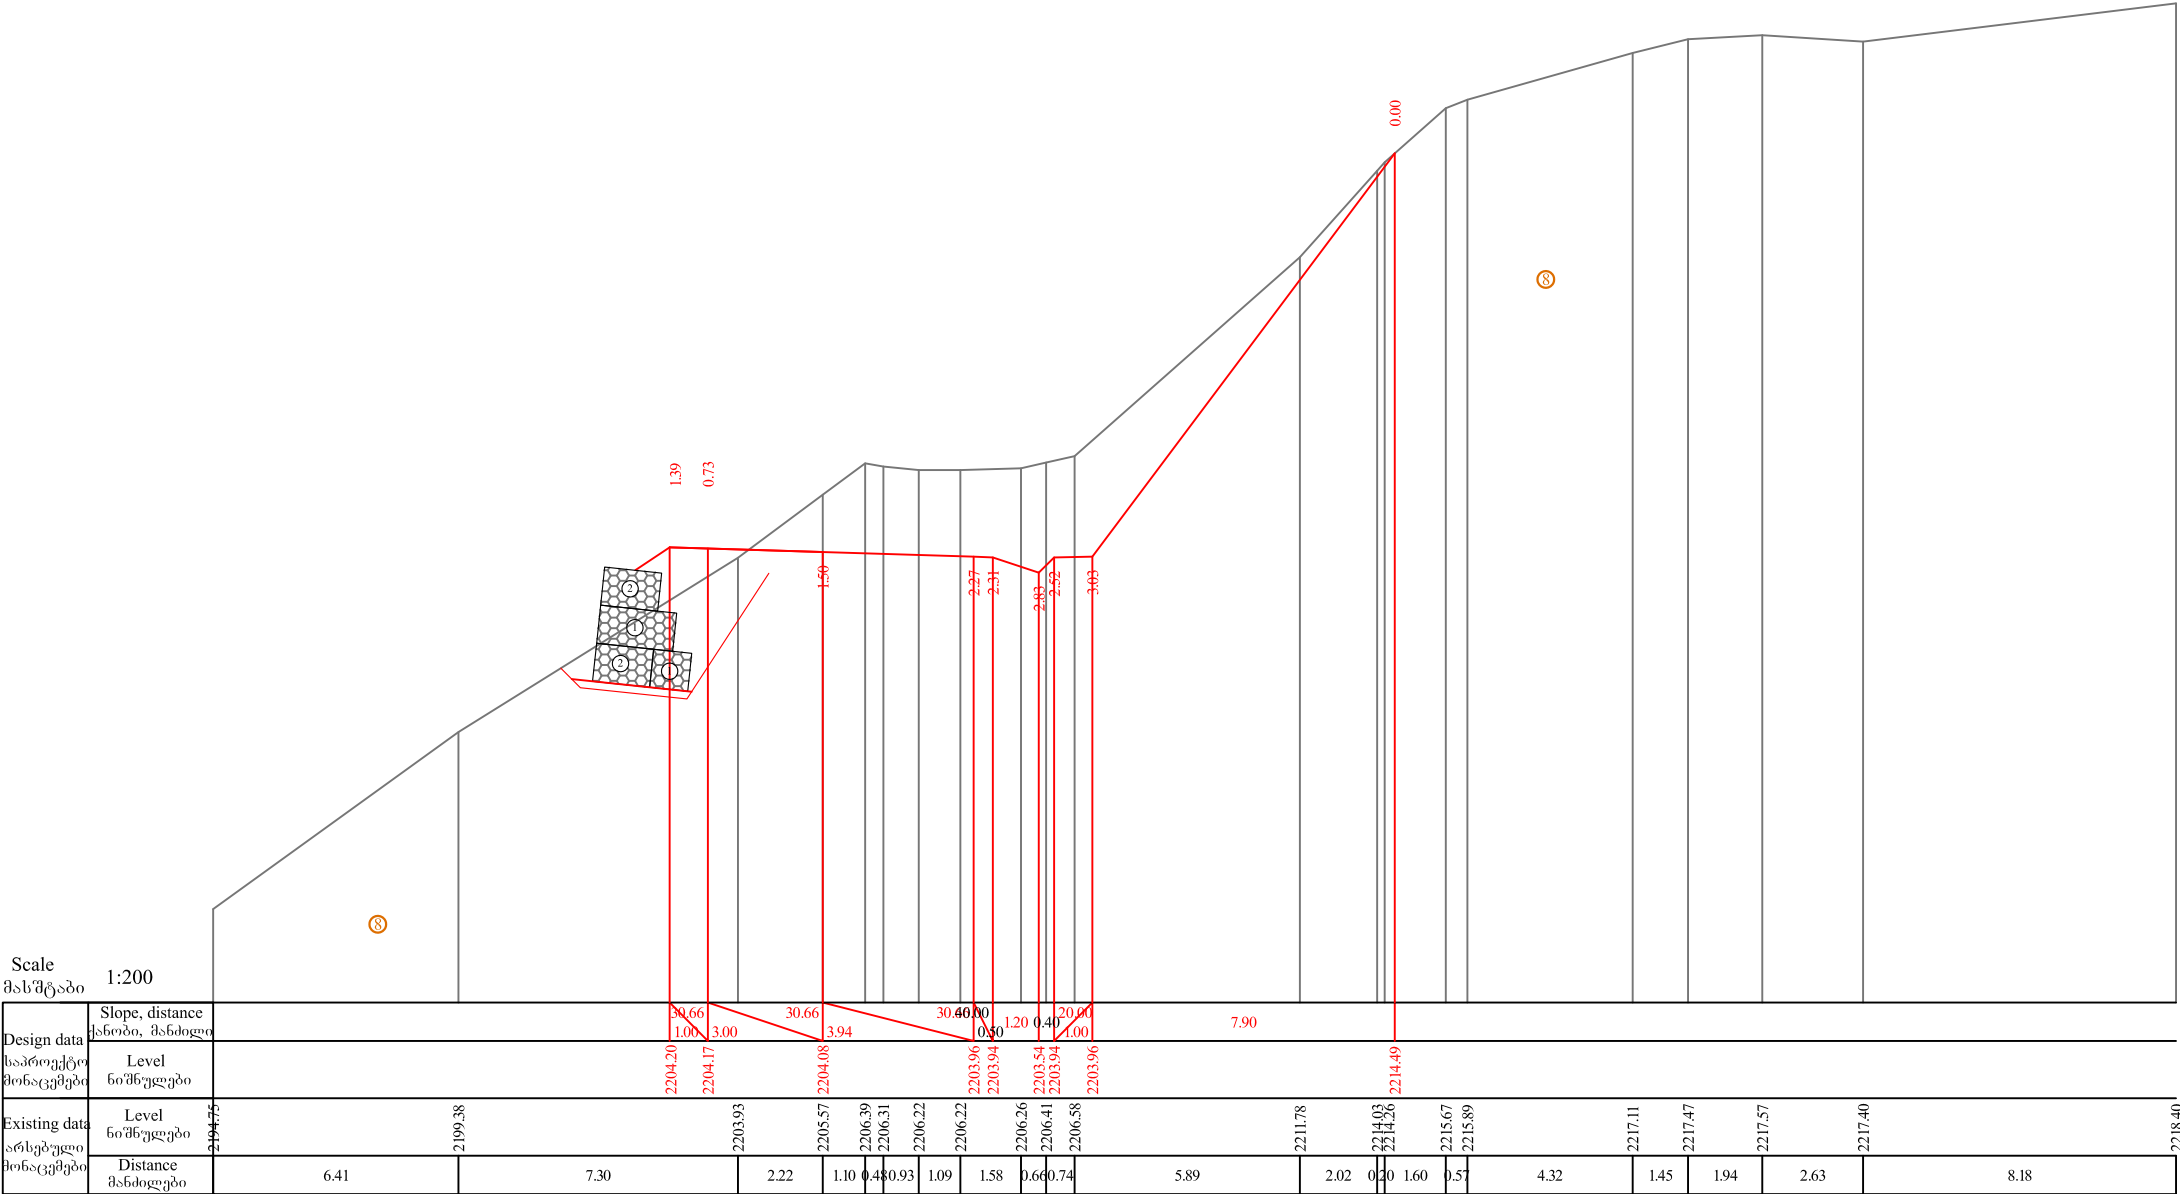
| | №1 - 395 |

კმ 146+953

გეოლოგია:  
Ⓢ - ტლანკად დამრგვალებული მსხვილი კაჟარ-კენჭნარი, დიდი ზომის (1-5მ) ლოდების ჩანართებით, ხრეშისა და თიხნარის შემავსებლით (ფლუვიურ-გლაციური-ფტოლ)

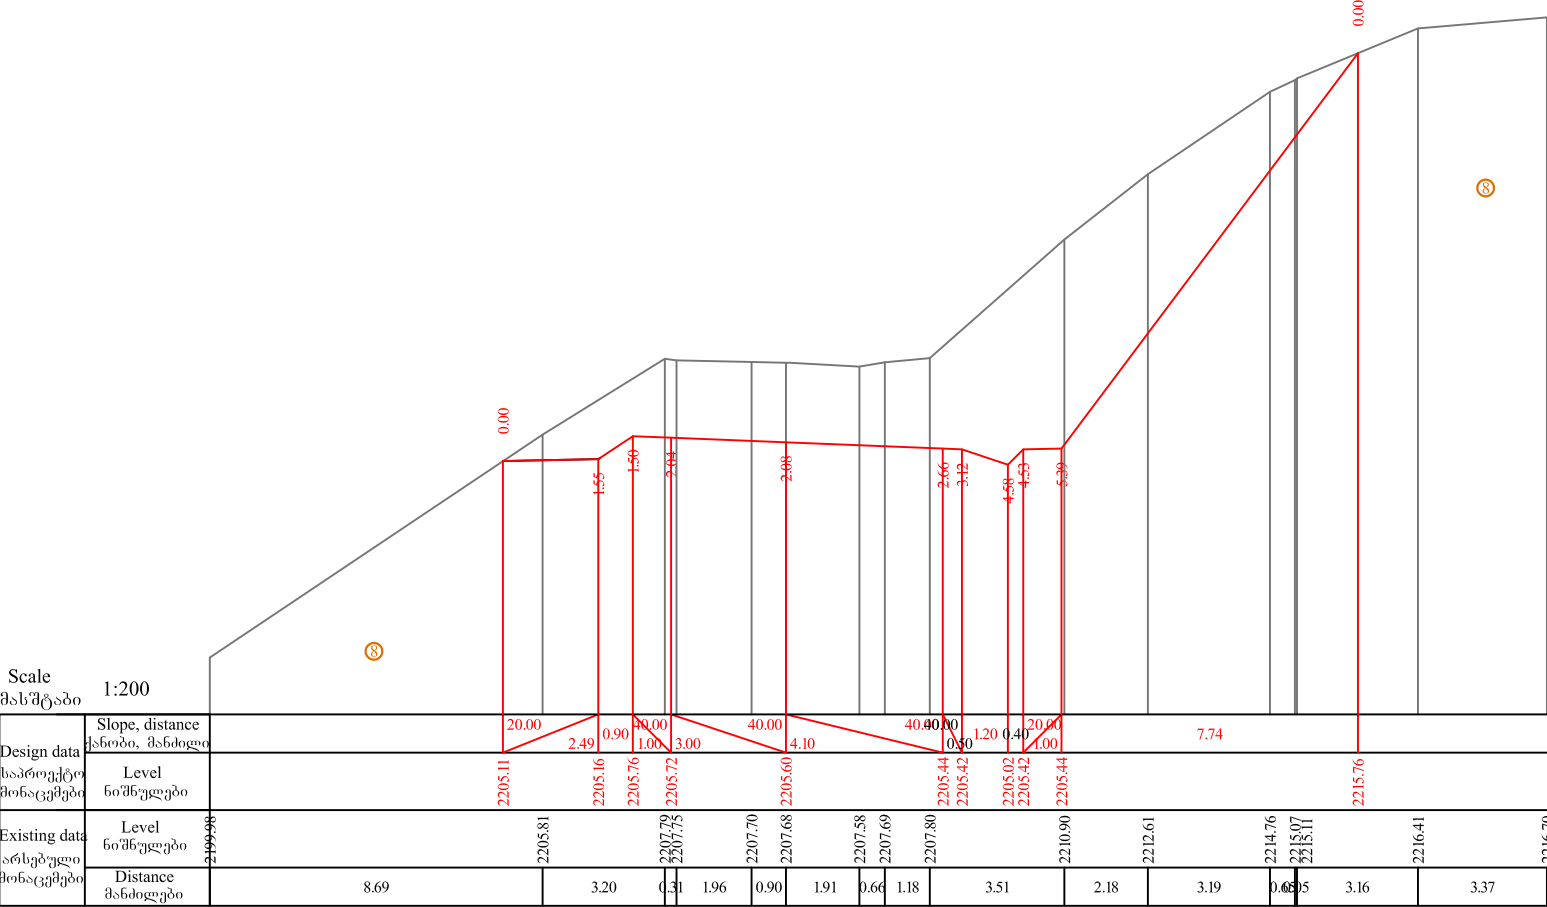
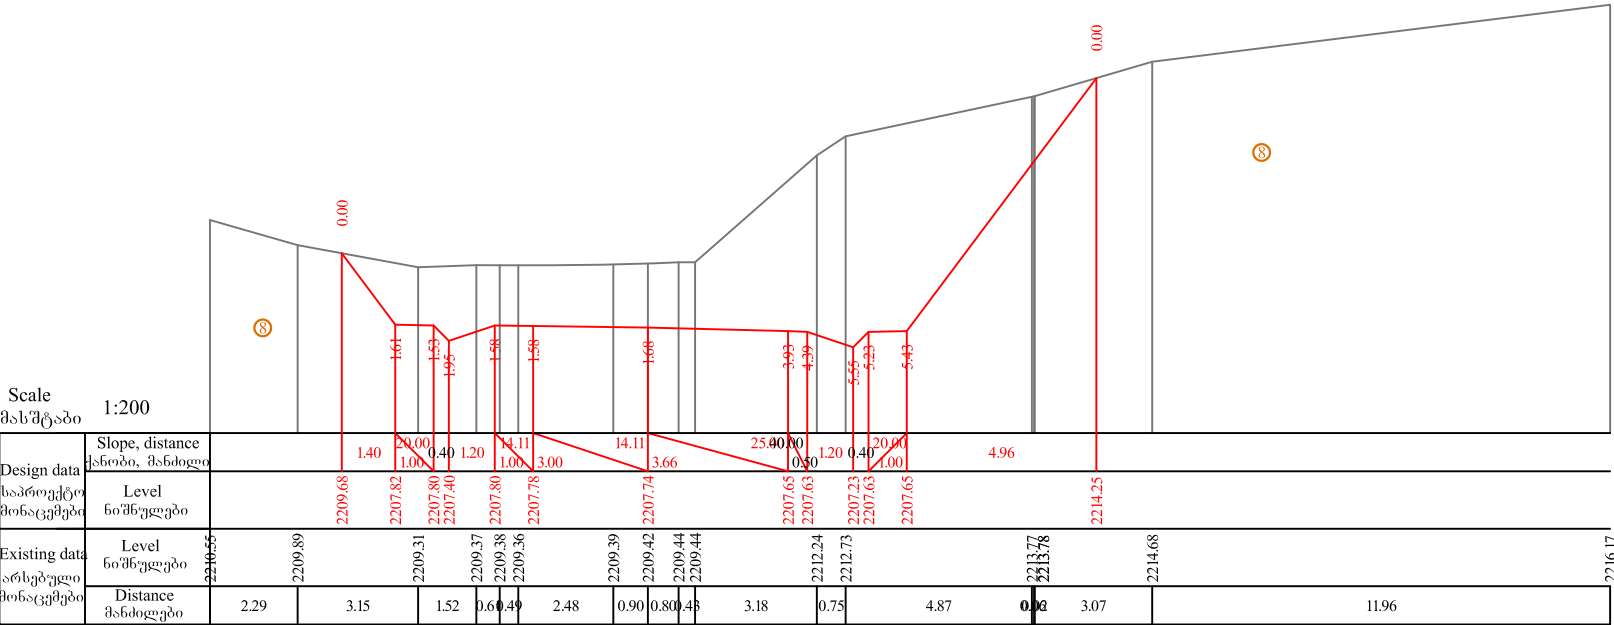
| | №1 - 396 |

Ⓢ - ტლანქად დამრგვალებული მსხვილი კაჭარ-კენჭნარი, დიდი ზომის (1-5მ) ღოდების ჩანართებით, ხრეშისა და თიხნარის შემავსებლით (ფლუვიურ-გლაციაური-ყვითელი)

| განვი პროვოლი<br>კმ 146+966 - კმ 146+986 | ნახაზი: |
