შიდასახელმწიფოებრივი მნიშვნელობის ქუთაისი(წყალტუბოს  
ბაღასახვევი) - წყალტუბო - ცაგერო - ლენტეხი - ლასდიღის  
საავტომობილო გზის  
კმ137+330-კმ150+750 მონაკვეთის სარეაბილიტაციო სამუშაოები

ბანოში პროექტი

ოქტომბერი, 2018

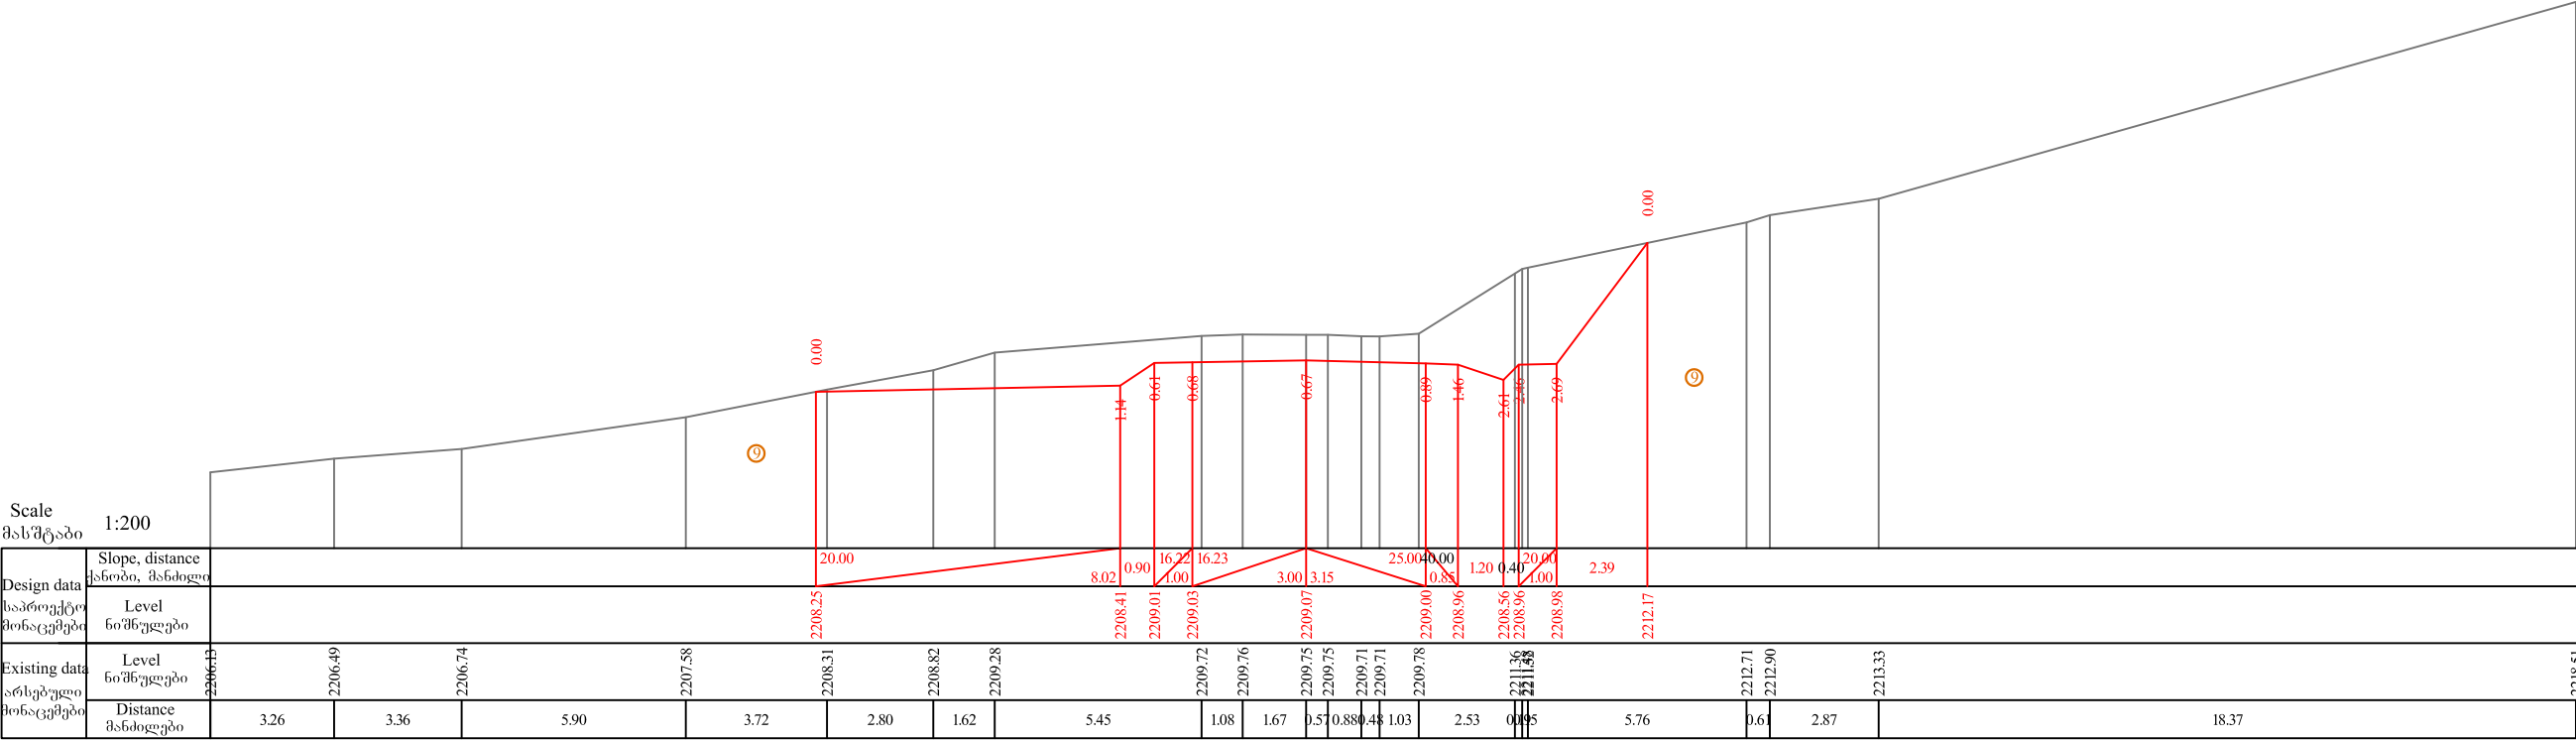
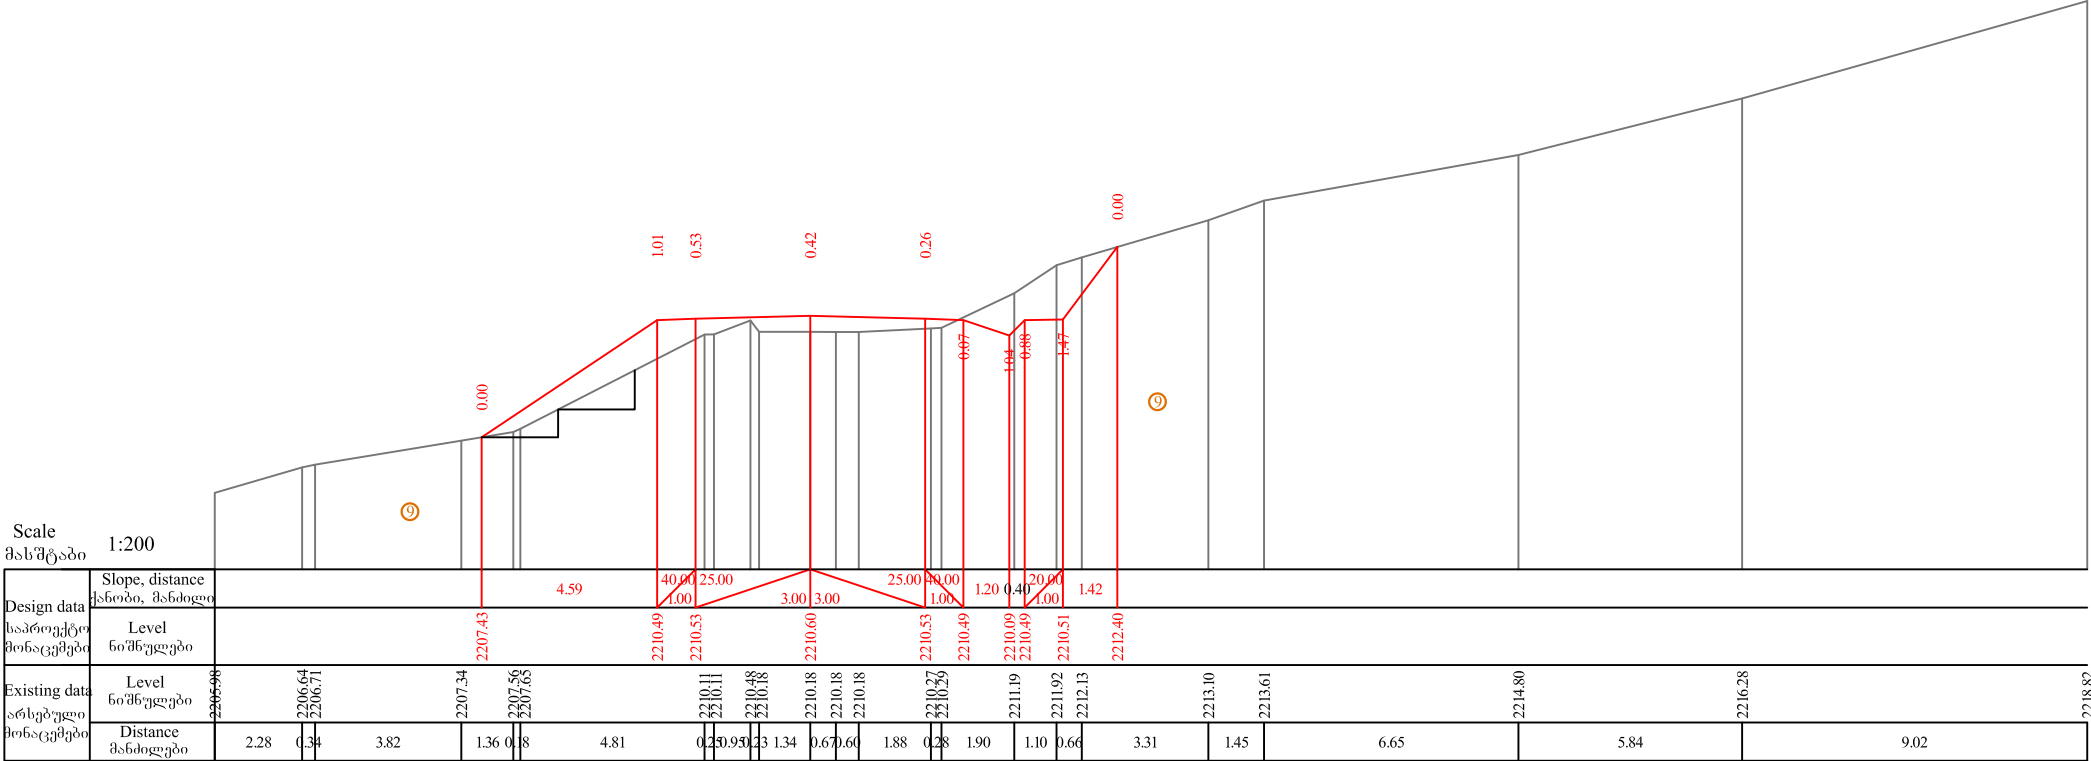
| | №1 - 397 |

Ⓢ - ხეინგა-ლორდოვანი გრუნტი, ლოდების (მათ შორის მტკიცე ქანების ლოდების) ჩანართებითა და ლინზებით, თიხნარის შემაგებლებით (ფლუვიურ-გლანციურ-ფტQIII).

| განვით პრეზილი<br>კმ 147+000 - კმ 147+018 | ნახაზი: |

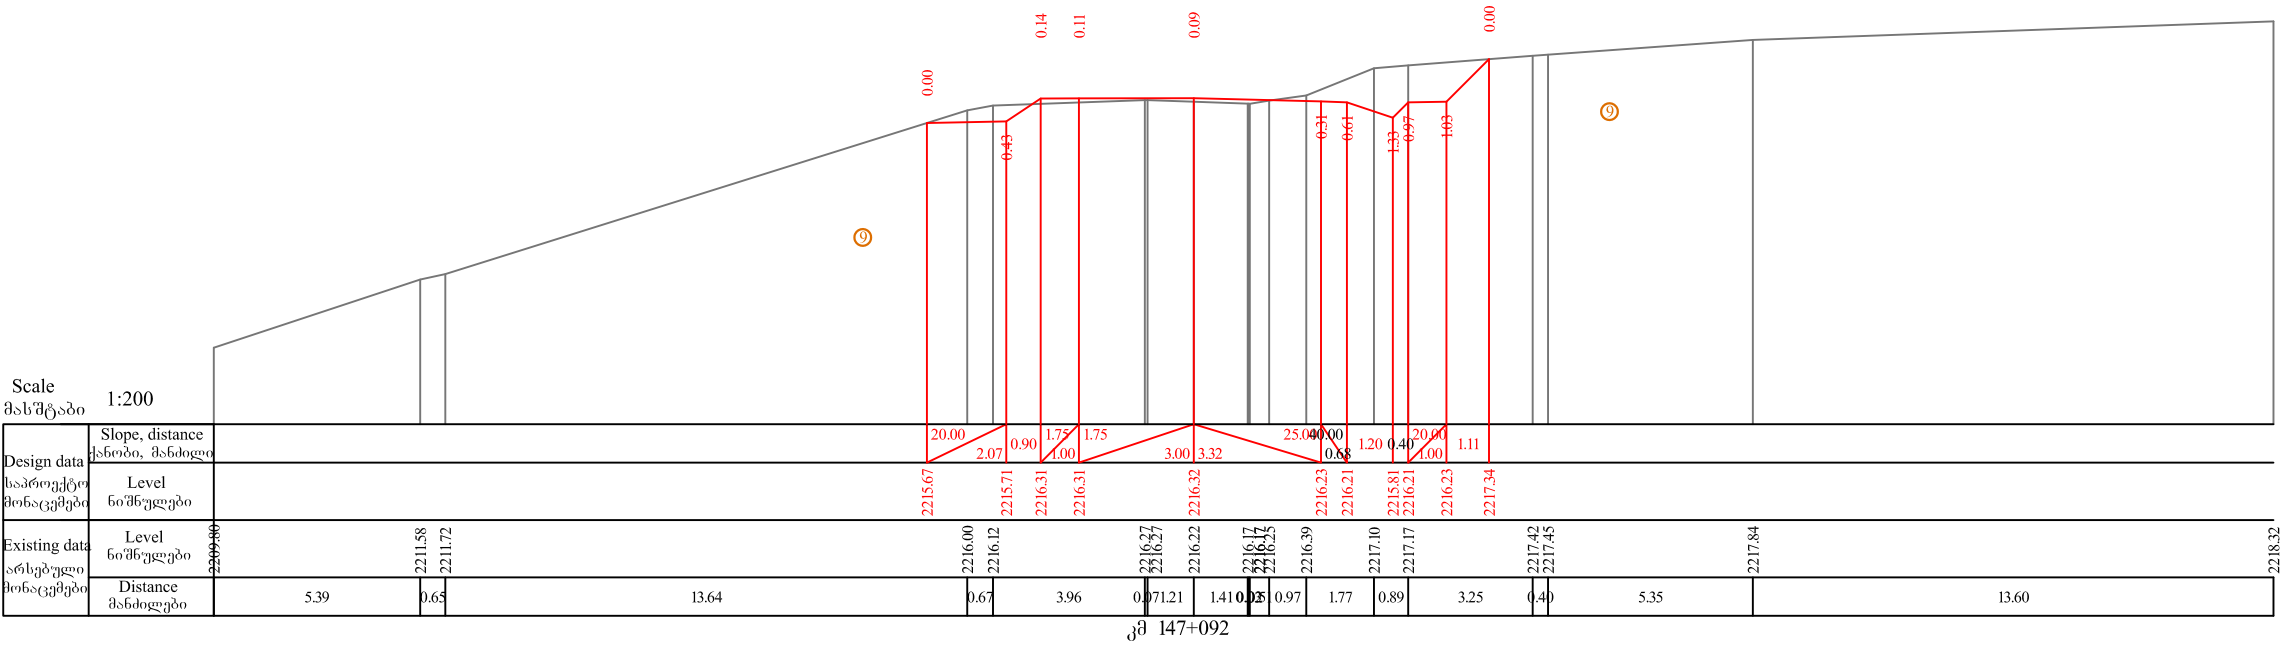
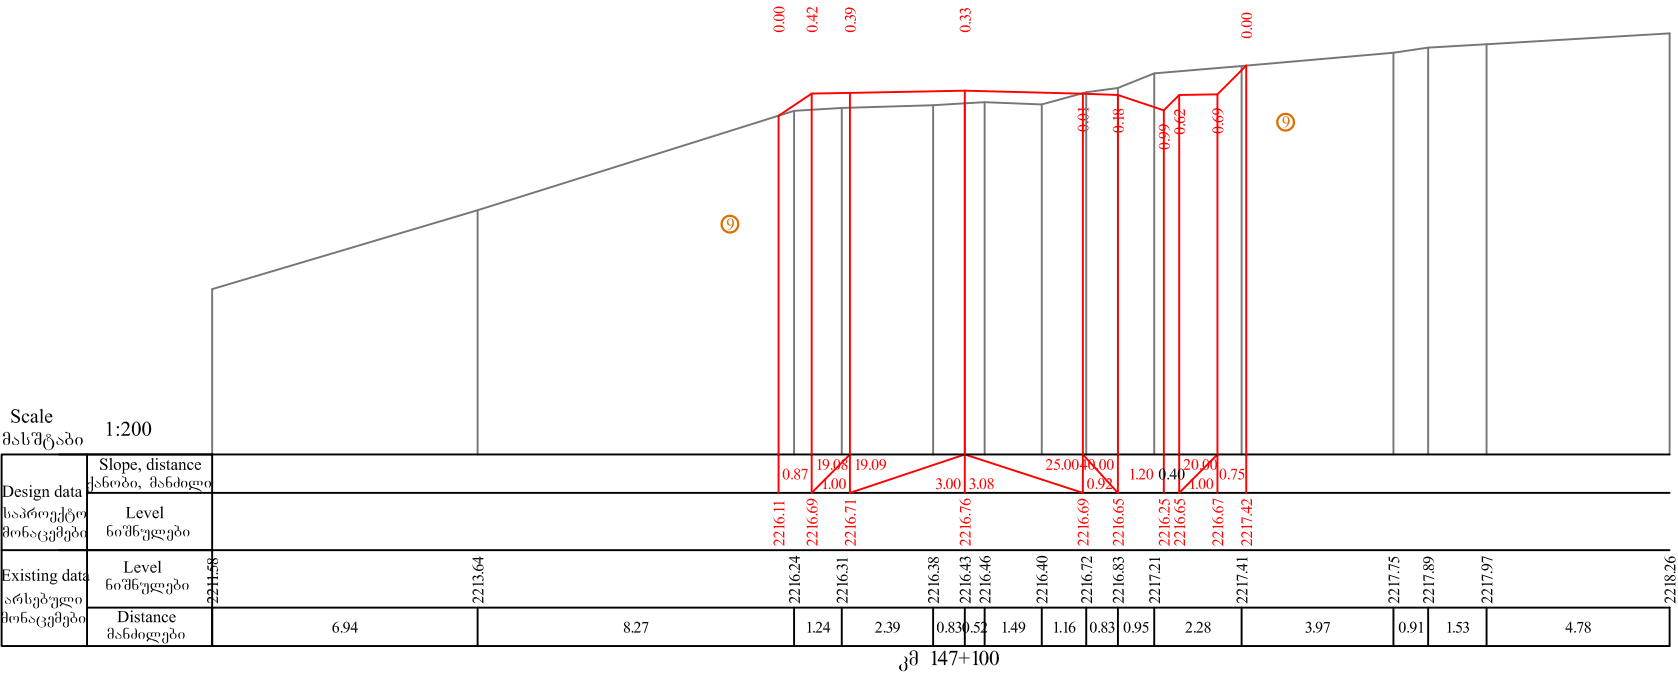
| | №1 - 399 |

Ⓢ - ხეინჭა-დორღოვანი გრუნტი, ღოდების (მათ შორის მტკიცე ქანების ღოდების) ჩანარებითა და ღონისებრით, თიხნარის შემაგებლებით (ფელსიურ-გლანციური-ნეკლი).

| განვით პროფილი<br>კმ 147+092 - კმ 147+100 | ნახაზი: |

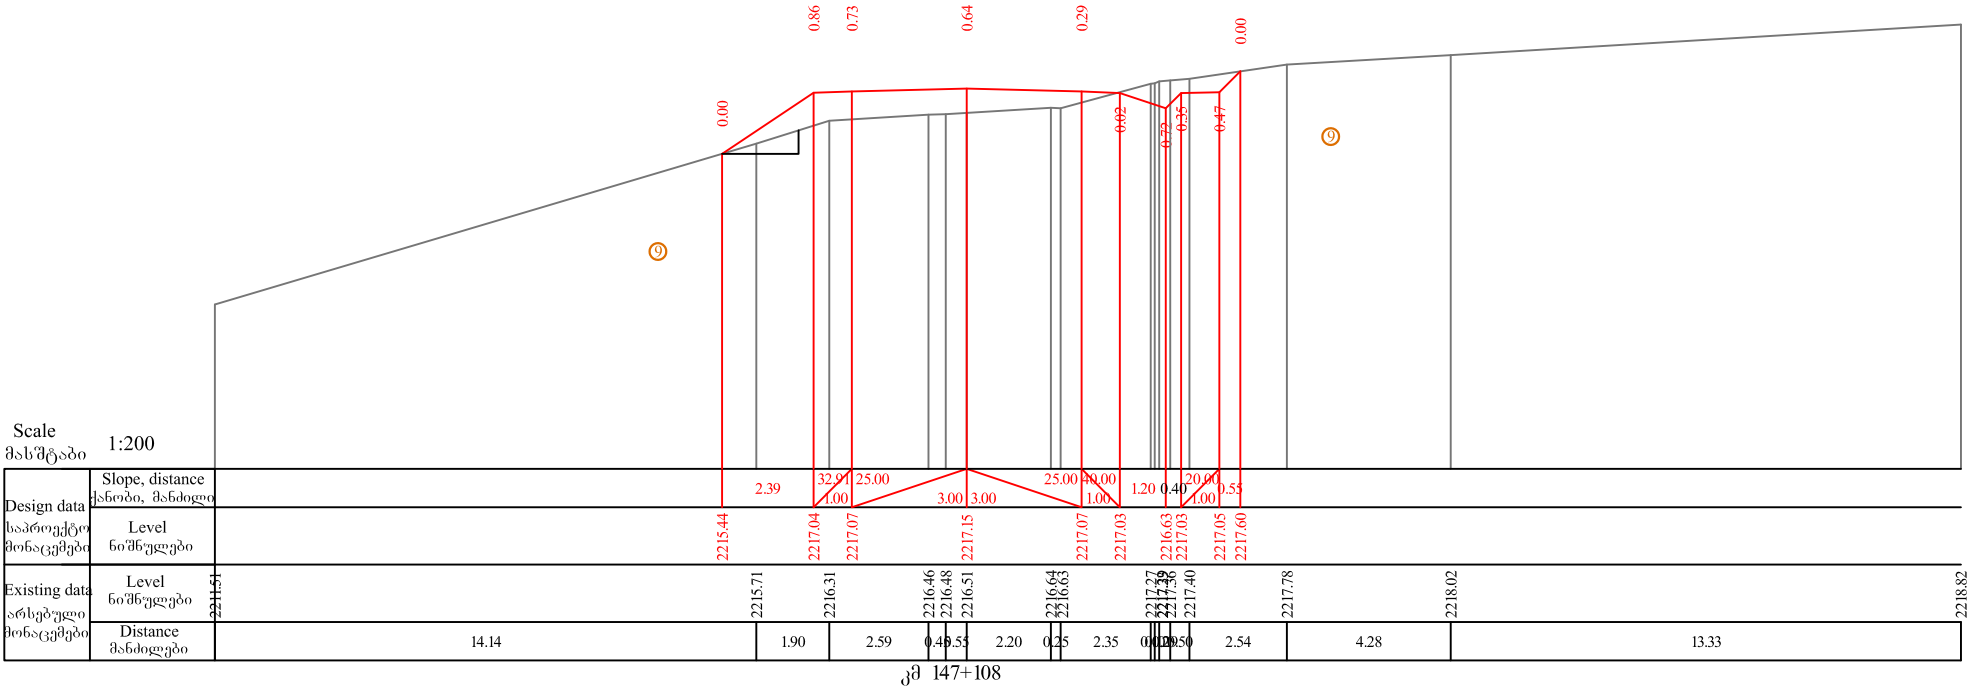
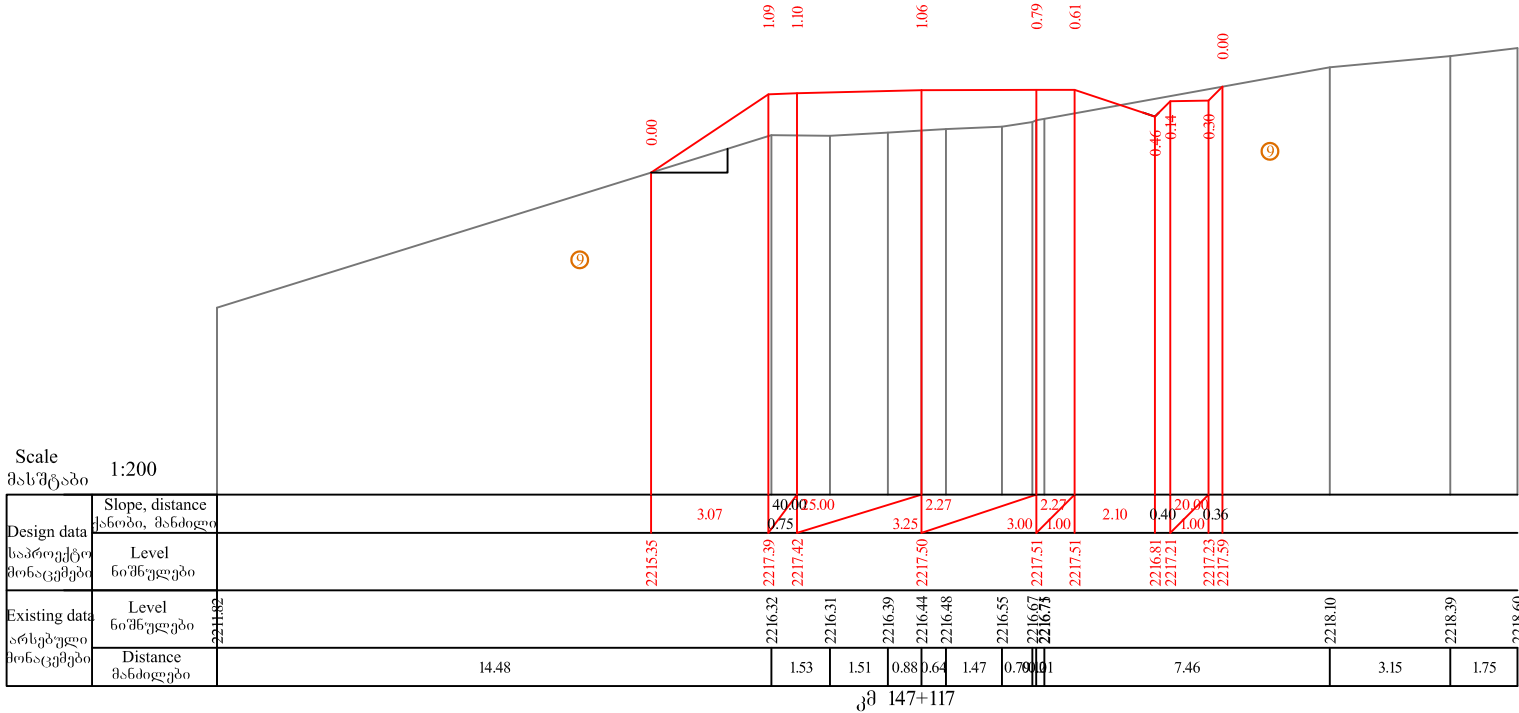
| | №1 - 400 |

⊙ - სეინკალორლოვანი გრუნტი, ღოდების (მათ შორის მტკიცე ქანების ღოდების) ჩანარობითა და ლინზებით, თიხნარის შემაგებლით (ფლეუიურ-გლანციური-ფეკილ).

| განვი პროფილი<br>კმ 147+108 - კმ 147+117 | ნახაზი: |

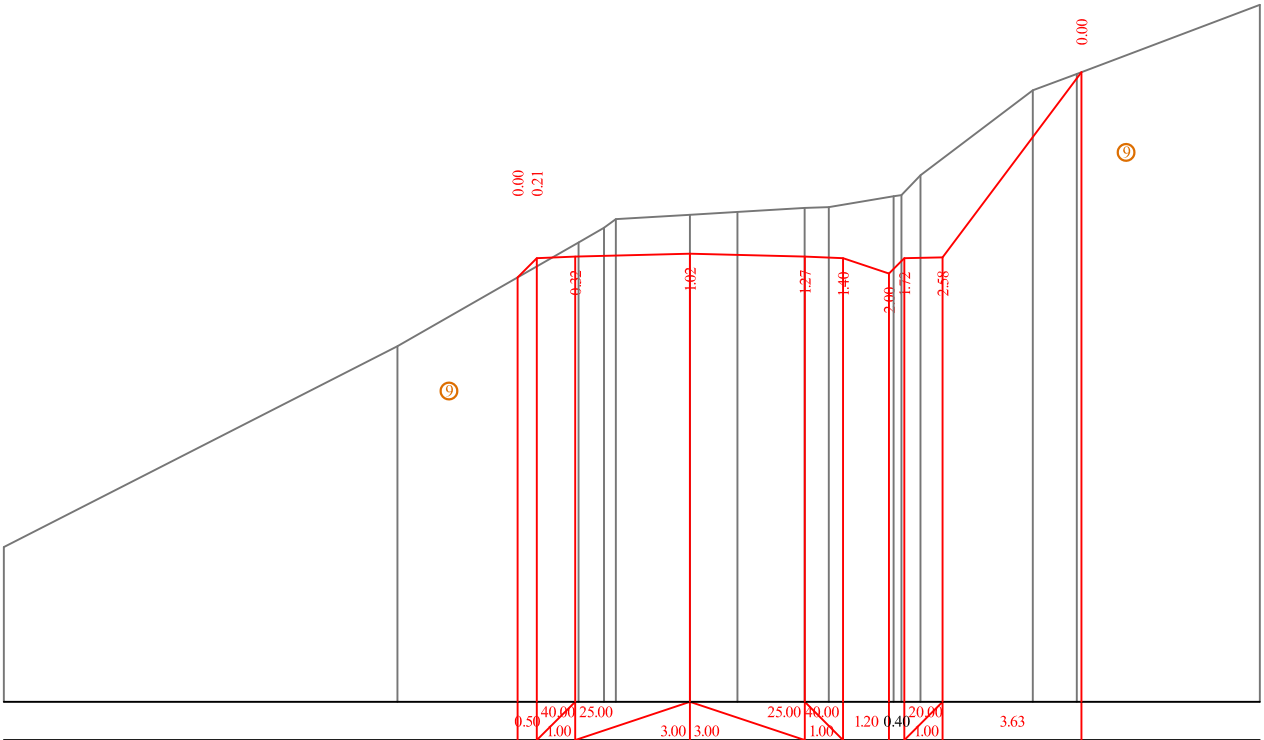
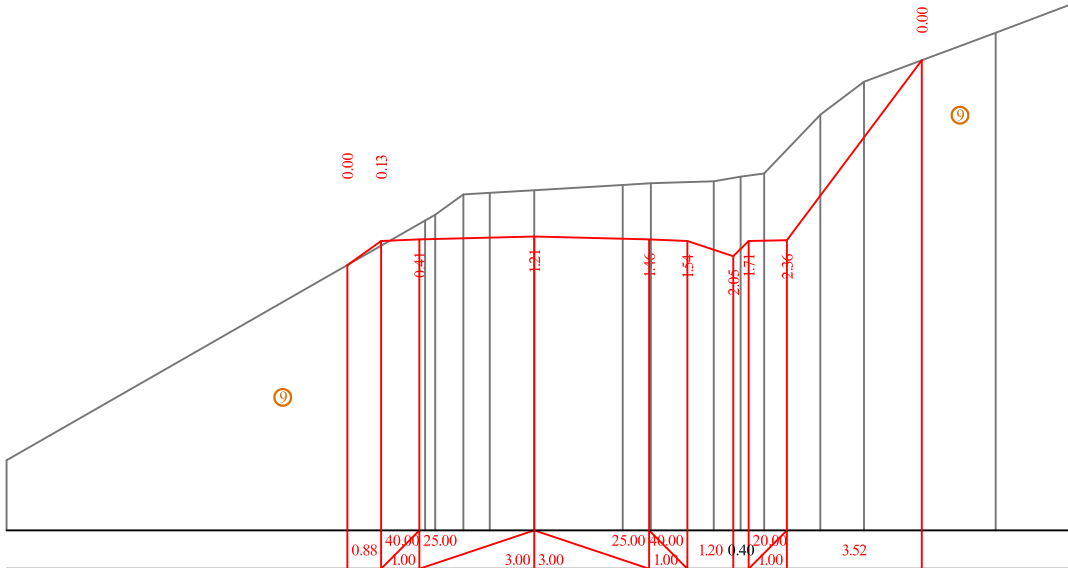
| | №1 - 402 |

⊙ - სეინკვალდორღვანი გრუნტი, ღოდების (მათ შორის მტკიცე ქანების ღოდების) ჩანარებითა და ღინზებით, თიხნარის შემავსებლით (ფელუვიურ-გლანციური-ჩეQIII).

| განვი პროვოლი<br>კმ 147+170 - კმ 147+208 | ნახაზი: |

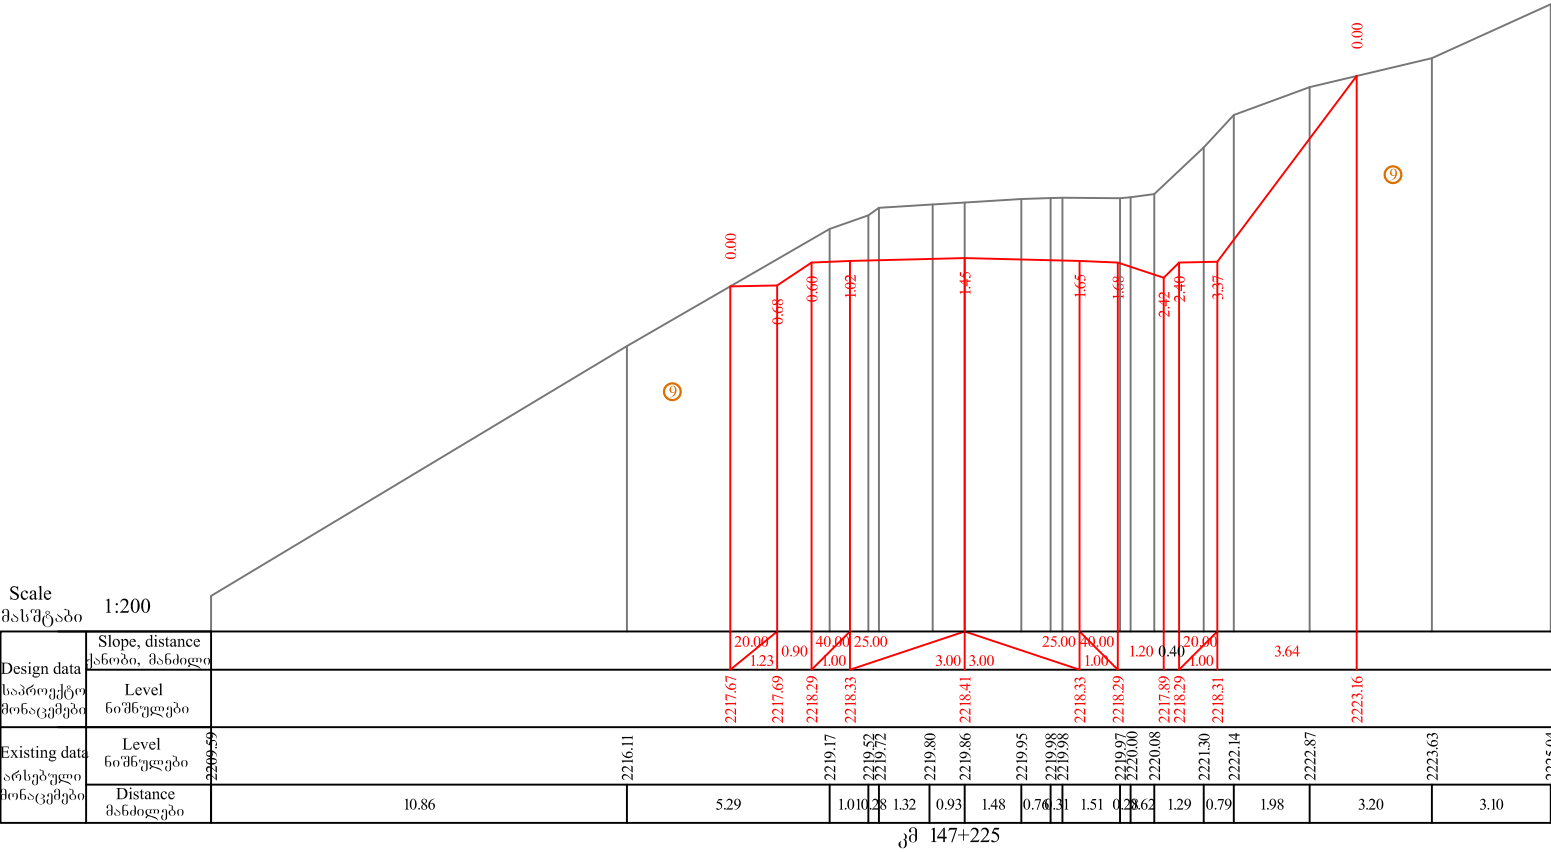
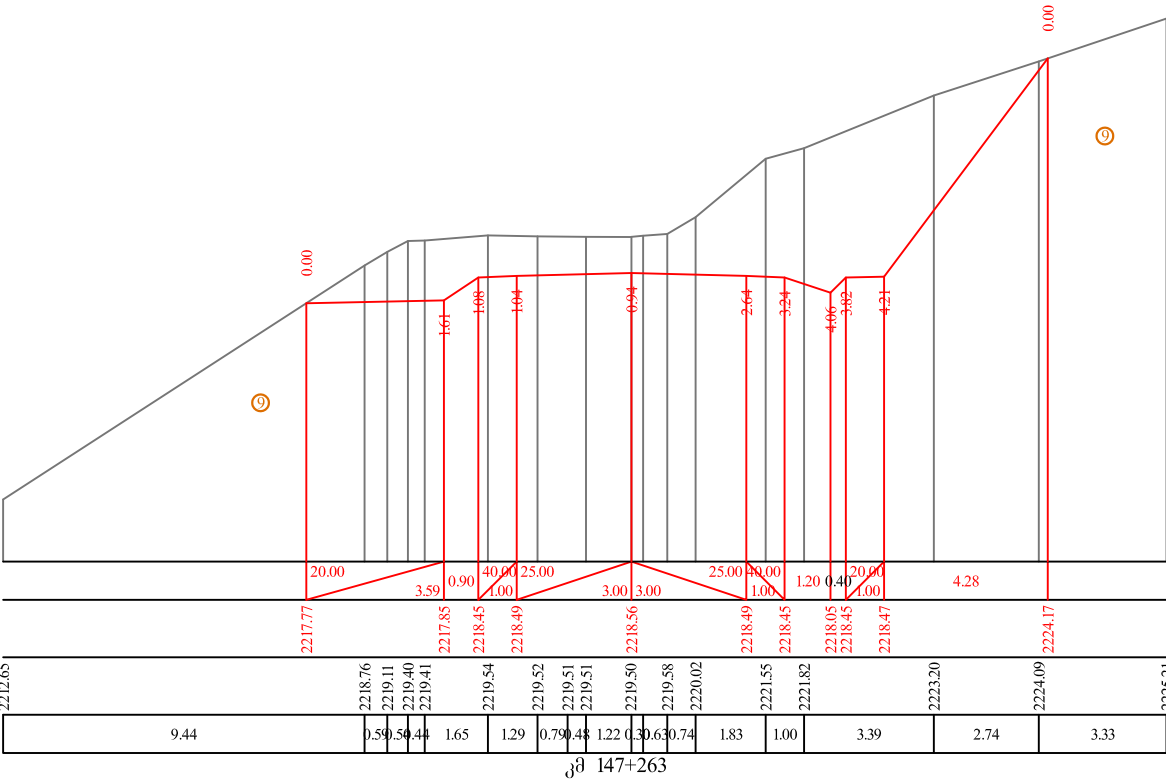
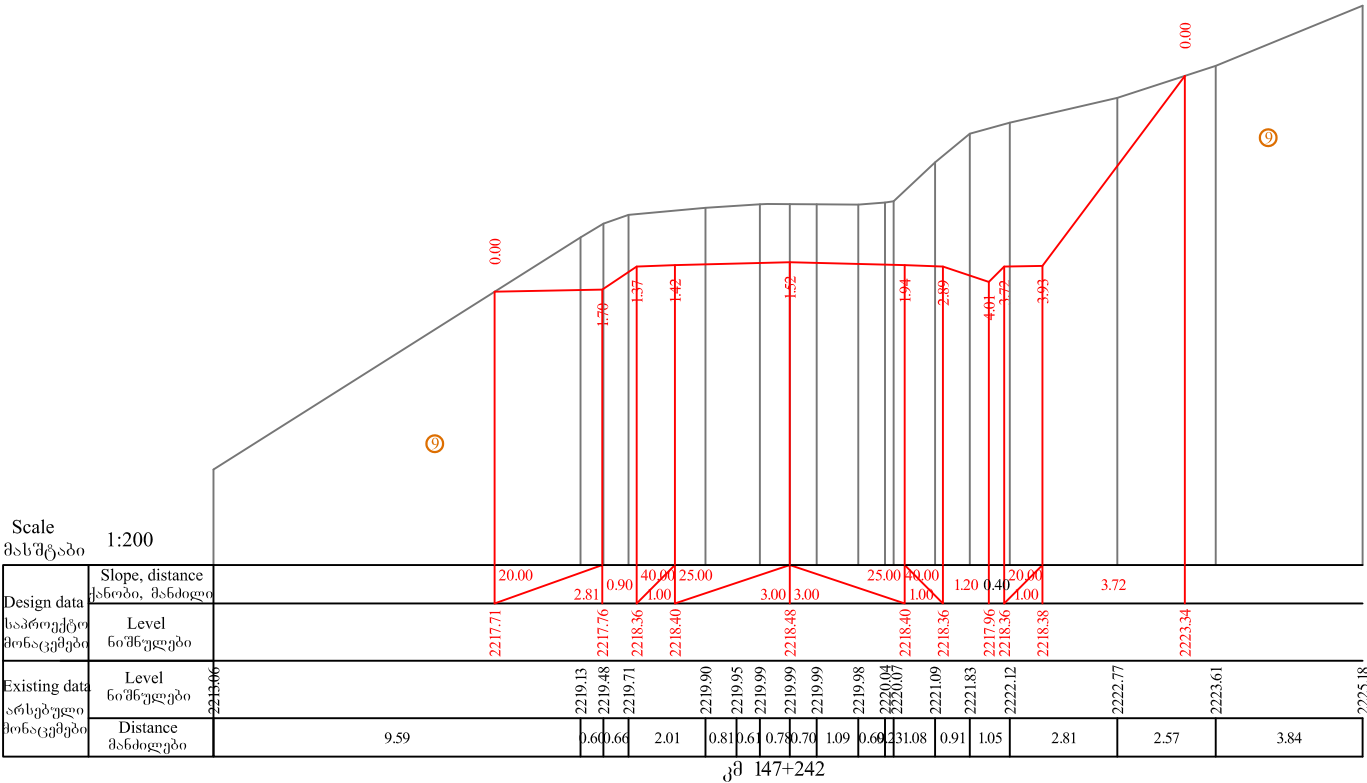
⊙ - ხეინგაღორღუანი გრუნტი, ღოდების (მათ შორის მტკიცე ქანების ღოდების) ჩანარებითა და ღინსებით, თიხნარის შემავესებლით (ფლუვიურ-გლანციური-ფQIII).
