## 5. ღია მახარაძე (განმეორებითი შესწავლა)

## საცხოვრებელი სახლის ვიზუალური საინჟინრო-გეოლოგიური დასკვნა

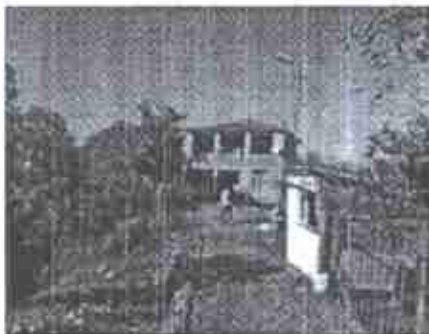
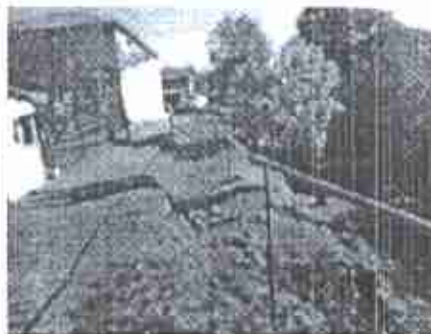
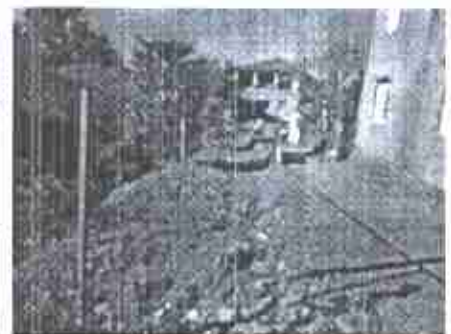
ორსართულიანი კაპიტალური საცხოვრებელი სახლი მდებარეობს ხელოვნურად მოსწორებულ ზედაპირზე, მნიშვნელოვანი დეფორმაცია არ აღენიშნება.

განმეორებით შესწავლის დროს დადგინდა, რომ უხვი ატმოსფერული ნალექების მოხვლამ განაპირობა გრუნტების გატენიანება-გადამძიმება და მეწერული პროცესების აქტიუზაცია, კერძოდ მაია ხურმანიძის საცხოვრებელი სახლიდან ეუენა მახარაძის საცხოვრებელ სახლამდე მისასვლელი სამანქანო გზის ქვედა მხარეს ფიქსირდება ცოცვითი ტიპის მეწერული სხეული, რომლის მოწვევების ფლატე და ხლეჩის ამპლიტუდა 1,0 მ-ზე აღწევს.

ყოველივე ზემოთ აღნიშნულიდან გამომდინარე ფერდზე მეწერული პროცესების სტაბილიზაციისა და მეწერსაწინააღმდეგო პრევენციული ღონისძიებების დასახვის მიზნით აუცილებელია დეტალური საინჟინრო-გეოლოგიური კვლევების ჩატარება.
